## KORTERELAMU ÕLE 43

Õle 43, Tallinn, Harjumaa

2008/2009. õ-a. Arhitektuuri konserveerimise ja restaureerimise täiendkoolituskursuse  
lõputöö

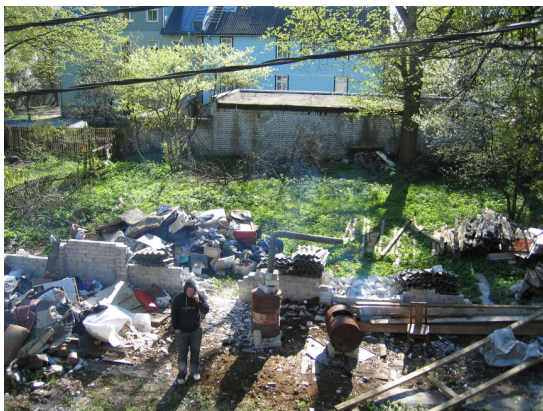
*Joonis 1 Hoovivaade edela suunas*

Hoov (joonis 1) korrastada, kõrghaljastus säilitada, amortiseerunud piirdeaiad välja vahetada, paigaldada uus sissepääsuvärv.

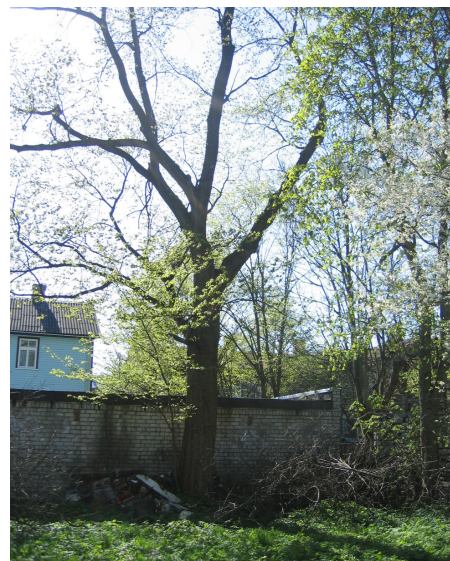
Õle tn 43 ilme kujundavad kolm suurt puud: tamm loodeservas, tamm kaguservas ja künnapuu edelaservas (joonis 2). Puude vanus on u.80 aastat. Kinnistu piireteks on puidust lippaed.

*Joonis 2 ~80.a. künnapuu hoovis*

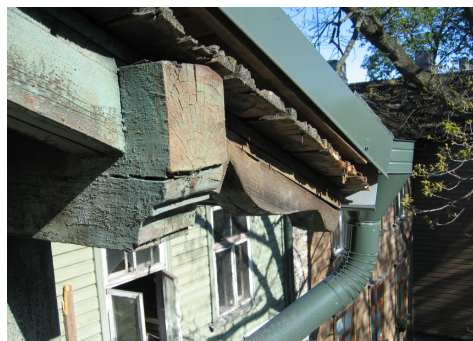
Algselt oli hoone kaetud tõrvapapiga ja hilisemalt eterniidiga. Katuse kalle on u. 25-kraadi. Räästa kõrgus 7,2 m, katuseharja kõrgus 9,6 m. Katuse kandekonstruktsiooni üldseisukord on hea. Olemasolevad sarikad säilitatakse (joonis 4).

*Joonis 4 Sarikaotsad*

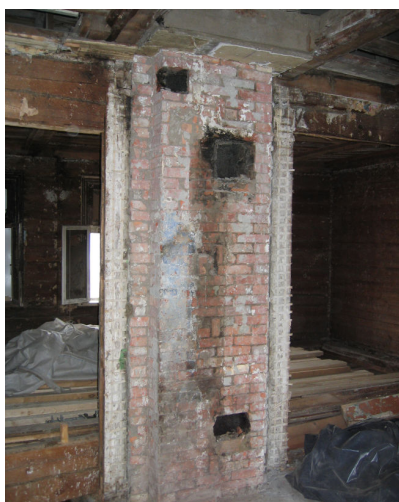
*Joonis 6 2-lõõriline korsten*

Hoonel on kolm punasest tellisest korstnat (joonis 6). Üldiselt on korstnad rahuldavas seisukorras. Algsed korstnapitsid olid avariilised ja on uuesti laotud 2008 a. lõpus koos katusekate vahetusega. Kasutatud on tavalist valget silikaattellist (joonis 7).

Korstnad on ilma korstnaplekita – paigaldada korstnaplekid ja sädemepüüdjad. Korstnate teenindamiseks paigaldada katuseredel, katusesillad ning turverööbas, lisaks võimaldada pääs katusele läbi katuseakna. Korstnalõõrid puhastada.

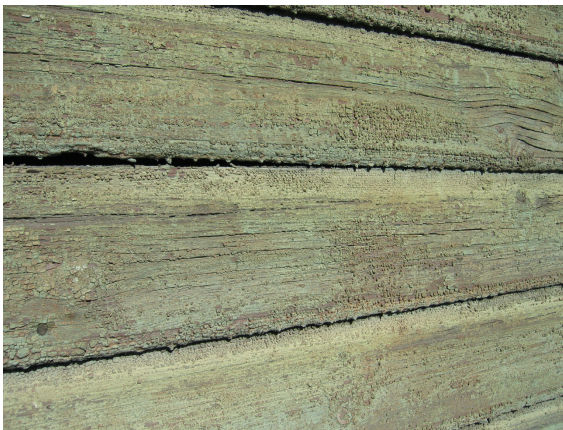
*Joonis 8 Kulunud ja lahtine värv*

Korduvalt üle värvitud ja pikki aastaikümneid hooldamata jäetud fassaad mitterahuldavas olukorras. Värv kulunud ja lahtine (joonis 8). Osaliselt voodrilaud (joonis 9) läbi pehkinud, veelaud amortiseerunud. Akende ja uste piirdelaud osaliselt pehkinud ja osaliselt välja vahetatud vale profiiliga laudade vastu.

Laudis puhastada lahtisest värvist ja sinna kogunenud paatinast kaabitsate ja pehmete messing- ning kapron harjastega. Värv täielikult ei eemaldata (ainult lahtine värv). Ajaga kriidistunud linaõlivärv on muutunud nn krokodillinahaks, mis on väärtus omaette. Seejärel pinnad puhastada tolmust. Puuduolevad ja pehkinud detailid (voodrilauad, piirdelauad, veelauad) asendada samakvaliteedilise puiduga ja pinnad kruntida. Peale kruntimist tuleb lõhenenud ja pragunenud voodrilauad kittida. Pinnad katta kaks korda linaõlivärvidega. Õige koostisega traditsioonilise linaõlivärvi all vana maja hingab ja värv püsib kaua. See tagab ühele vanale hoonele selle ajastuomase väärrika väljanägemise. Värvilahendus kooskõlastada Kultuuriväärtuste ametiga (koostada välisviimistluse pass).

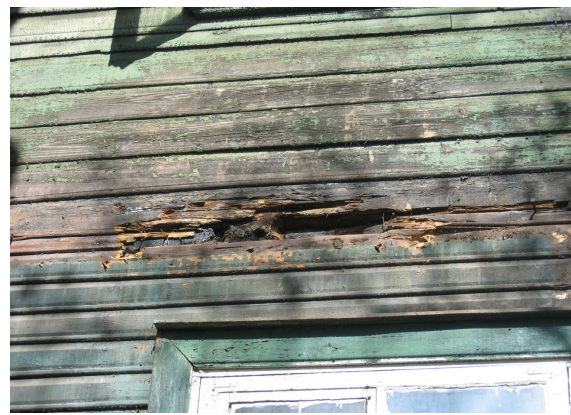
*Joonis 9 Pehkinud voodrilaud*

Vana ja autentset voodrilauda maha ei võeta ja välispiirdeid ei lisasoojustata.

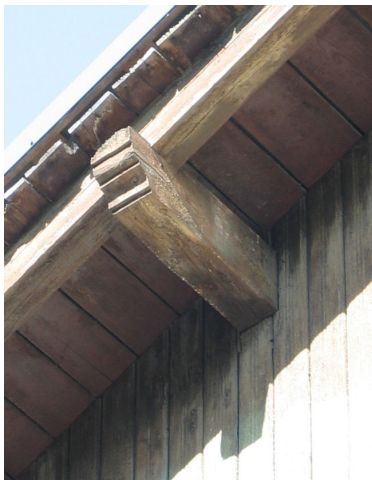
*Joonis 12 Sarikaots*

Fassaadil säilitada esialgne fassaadilahenduse jaotus (joonis 10 ja 11), restaureerida ja taastada olemasolevad detailid – sarikaotsad (joonis 12), profileeritud voodri- ja piirdelaud.

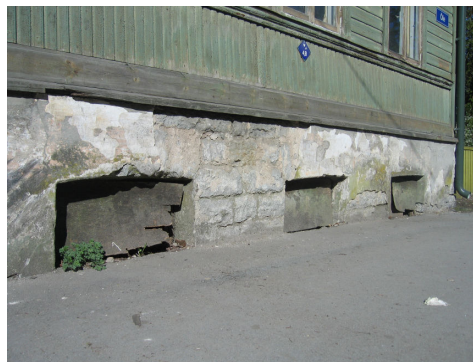
Vundamendid on laotud savikale liivapinnasele paekivist lubimördiga. Vundamentidel üldiselt vajumise deformatsioone ei esine. Küll on aga avariilises seisukorras üks korstnapatjadest (joonis 14 ja 15), mis vajab tugevdamist ja kindlustamist. Sokkel (joonis 13) on väljast krohvitud lubikrohviga - enamus krohvi maha kukkunud. Sokli veelaua seisukord rahuldav-halb.

*Joonis 13 Sokkel*

Sokkel puhastada ja vana krohv eemaldada. Asendada amortiseerunud veelauad uutega ja katta need plekiga (veelaua õige kalle vähemalt 15°). Krohvida sokkel uuesti hüdrauliliste omadustega traditsioonilise lubikrohviga vähemalt 4-5 cm paksuselt õhukestes kihtides (~1cm kihi kohta). Sokkel värvida lubivärviga.

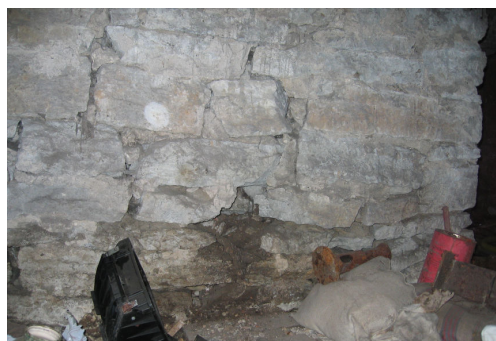
*Joonis 14 Lõhenenud avariiline korstnapadi*

Avariiline korstnapadi tugevdada – praod tsement liimsegu täis pumbata ja valada korstnapadjale ümber uus raudbetoonist 100 mm. paksune sarkofaag.

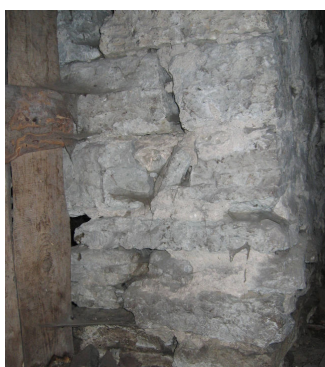
*Joonis 15 Avariiline vundament*

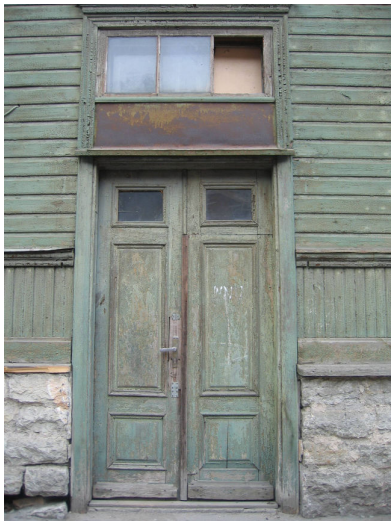
*Joonis 16 Peauks tänavale*

Paraaduks (joonis 16), mis on kahepoolne ja akendega on kõvasti kulunud ja amortiseerunud- üks tahveldistest lõhenenud, uksele esineb pragusid, klaasid asendatud pleksiklaasiga, valgmiikuaken katki, varikatus puudu.

Paraaduks restaureerida – uks mustusest ja lahtisest värvist puhastada, plommida kahjustunud raampuu, peenemad praod kittida, pleksiklaas vahetada klaasi vastu, valgmiikuaken uuesti klaasida, uks värvida vastavalt välisviimistluse passile linaõlivärviga. Sissepääsu kohale paigaldada ajastukohane sepisvarikatus.

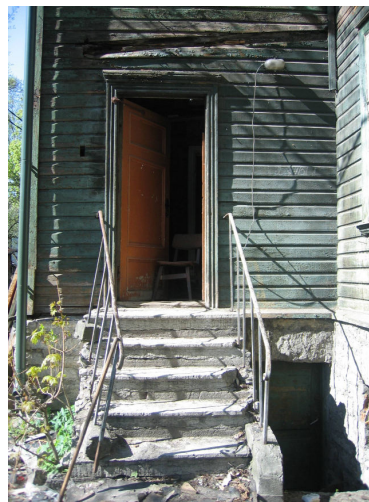
Hooviuks rahuldavas seisukorras, värvilahendus mittestobiv, varikatus puudu, hoonesse viiv trepp katkine, käsipuud puudulikud ja lahti (joonis 17).

*Joonis 17 Hooviuks*

Hooviuks puhastada lahtisest värvist ja uuesti üle värvida linaõlivärviga vastavalt välisviimistluse passile. Paigaldada ajastukohane sepisvarikatus. Trepp ja selle käsipuud restaureerida. Pesuköögi uks asendada koopiaga, paigaldada ajastukohane sepisvarikatus.

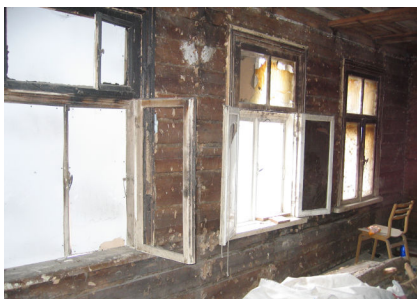
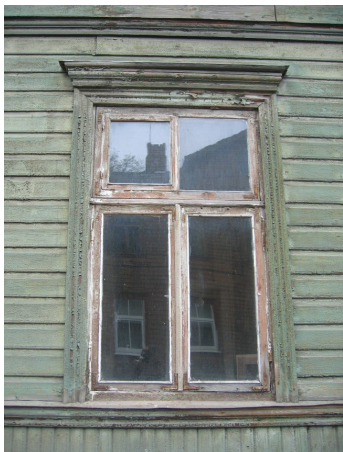
*Joonis 18 akende olukord*

Vanad aknad (joonis 18 ja 19) on valmistatud okaspuidust (määnd), akende seisukord halb, osati väga halb ja osaliselt aknad puudu. Aknaplekid puudu või amortiseerunud. Osaliselt on akendel ajastuomased hinged, nurgikud, tuule- ja kinnitushaagid. Keldriaknad (joonis 20 ja 22) enamuses puudu ja vineeriga kinni löödud.

*Joonis 19 1. korruse aken*

Kuna enamus aknaid on restaureerimis kõlbmatud, siis otstarbekam on nad asendada puidust koopiaakendega (joonis 21). Akende suurused, jaotus ja kinnitusdetailid teha samasugused. Olemasolevad kinnitusdetailid restaureerida ja kasutada uutel akendel. Koostada tööjoonised.

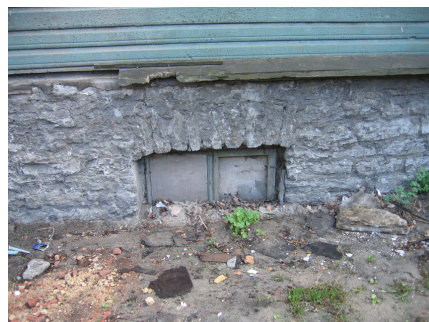
*Joonis 20 Keldriaken 1*

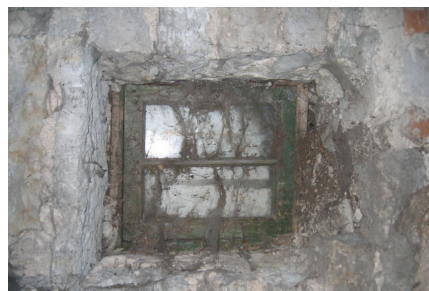
*Joonis 22 Keldriaken 2*

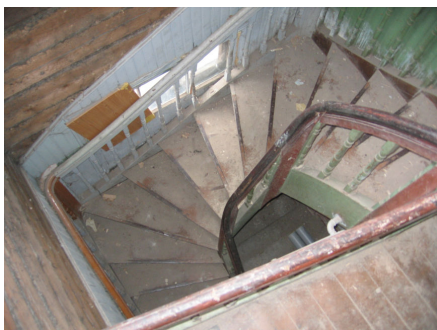
Puidust keerdtrepp 1. korruselt 2.-le korrusele (joonis 23); puidust trepid 1.korruselt 2.le (joonis 24) korrusele ja 2.korruselt pööningule (joonis 25); paekivitrepp trepikojast keldrisse (joonis 26) ja peaukeset korruse tasapinnale. Treppide seisukorrad rahuldavad.

*Joonis 23 Puidust keerdtrepp korruste vahel*

Keerdtrepil asendada üksikud puuduolevad käsipuu piirdepulgad. Trepp puhastada vanast värvist ja mustusest. Trepp värvida õlivärviga.

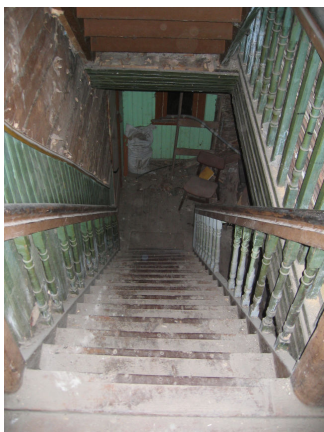
*Joonis 24 Trepp 2.korruselt 1.-le*

Planneringu muutusega kasutuks jäävad trepid 1.korruselt 2.le ja 2.korruselt pööningule nummerdada ja võtta koost lahti. Trepid säilitada ja anda neile uus elu mõnel teisel objektil.

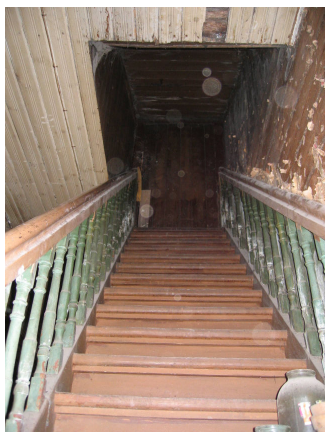
*Joonis 25 Trepp 2. korruselt pööningule*

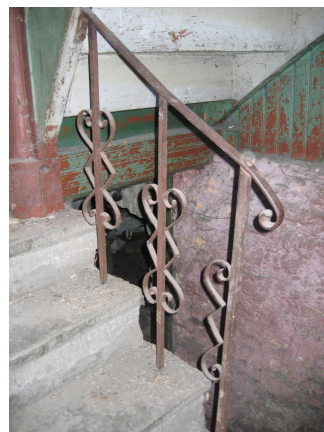
*Joonis 26 paekivitrepp*

Paekivitrepp puhastada mustuses, trepi metallist käsipuu puhastada roostest ja värvida.

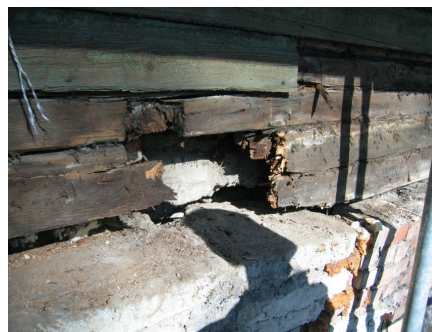
rahuldav, kohati väga halb. Puuduliku hüdroisolatsiooni ja keldri mittepiisava tuulutuse tõttu on 75% esimesest palgireast kogu hoone ulatuses väga halvas olukorras (joonis 28).

Joonis 28 Pehkinud palgid

Alumise palgirea pehkinud palgid vahetada välja analoogse vana korraliku materjali vastu. Palgid eelnevalt töödelda tõrvaõliga. Palkide ühendused lahendada tappimise teel, palgivahed korralikult takutada. Vundamendile paigaldada uus hüdroisoatsioon.

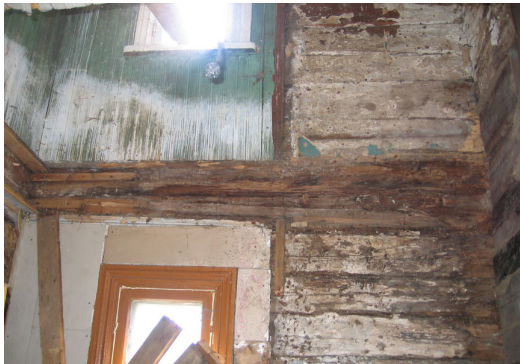
*Joonis 29 Päevavalgele tulnud pehkinud palgid peale WC-de lammutamist*

Keldri ja esimese korruse vahelaed osaliselt avariiohtlikud - talad pehkinud. Trepikojas asunud WC-d on põhjustanud ulatusliku palkide pehkimise (joonis29) .

Kahjustunud WC-seinte tagused palgid vahetada välja analoogsete vanade korralike palkide vastu. Palkide väljavahetuse ulatus selgub täpsemalt töö käigus. Palgid omavahel korralikult kokku varada ja takutada.

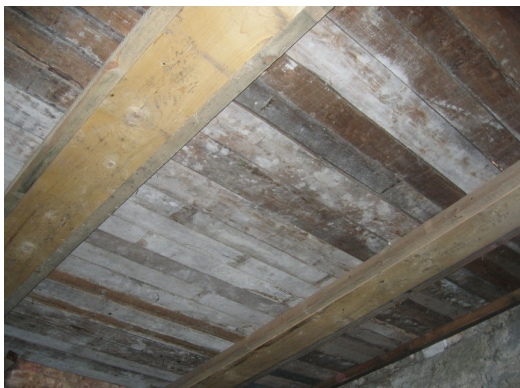
*Joonis 30 Välja vahetatud avariilised 1.korruse vahelaetalad*

Keldri avariilised vahelaetalad vahetada välja (joonis 30) sama ristlõikega 18x20cm uute talade vastu. Talade toetumiskohtadele vundamendil teha korralik hüdroisoatsioon, talaotsad töödelda tõrvaõliga.

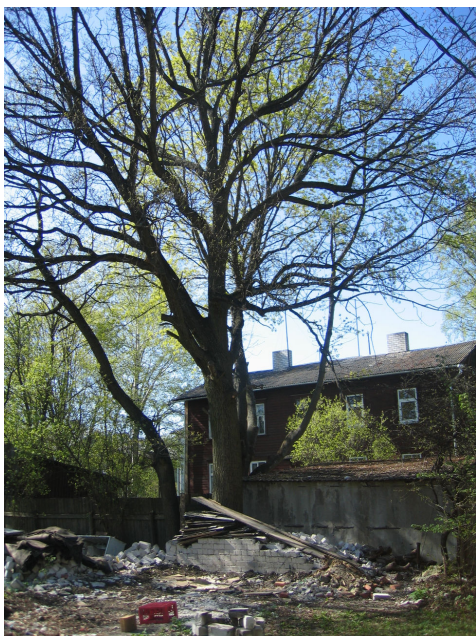
*Joonis 31 Vaade hoovi edelaküljele*

Täisehituse protsent kinnistul on 26%. Kinnistul kasvavad suured puud krundi servades (joonis 31) ja krundi edelaosas on puuviljaaed.

Vanemate puude vanus on u.80 aastat ja noorematel u.60 aastat. Vanematel tammedel on võrades kuivanud oksid ja oksatüükaid, mis on muutumas murdumisohtlikuks.

Säilitada kõik väärtuslikud ja olulised haljastuspuud. Säilitatavatel puudel tuleb teha hooldelõikus - saagida võrast välja kuivanud oksid ja oksatüükad. Ala puittaimestiku mitmekesistamiseks võib kinnistule (joonis 32) juurde istutada sobivaid põõsaid nagu sirel ja tema sordid, ebajasmiinid, pargiroosid, villane lodjapuu, tara enelas, keskmine enelas, värdenelas, lodjapuu-põisenelas ja okaspõõsastest jugapuud. Ehitusprojekti koosseisus esitada haljastuse projekt.
