ÜLEVAADE RAVI 11 KORTERELAMU SEISUKORRAST

Ravi 11, Tallinn, Harjumaa

2008/2009. õ-a. Arhitektuuri konserveerimise ja restaureerimise täiendkoolituskursuse
lõputöö

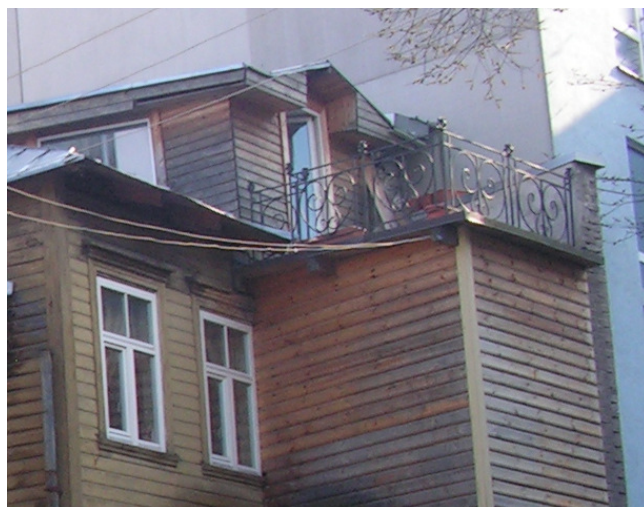
Joonis 5. Vaade rõdule hoovist. Foto 2008

Teine muudatus hoone üldises fassaadis tehti peale hoovipoolses küljes oleva tagumise trepikoja, pööningu ja katuse põlengut aastal 1996. Peale põlengut jäeti trepikoda taastamata ning selle asemele ehitas tolleaegne korterivaldaja rõdu (vt joonis 5).

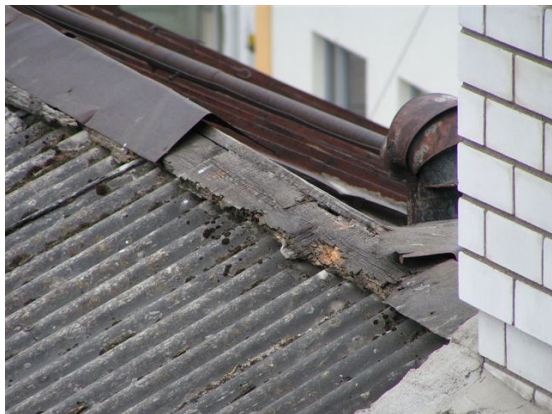
Joonis 6. Katusehari. Foto 2009

Korterelamu katusekattematerjal on momendil mitmekesine. Maja vanemal osal on tänavapoolne katuse osa kaetud vana valtsplekk-katusega ja hoovipoolne eterniidiga. Uuemal majaosal on 1996 aastal põlenud katuseosa kaetud uue valtsplekk-katusega. Vanema majaosa katus on hetkel väga kehvast seisukorras (vt joonis 6). Esineb ka praaktöönäiteid (vt joonis 7).

- Vanema majaosa katusekatte vahetusel tuleb alusroovitus uuendada. Katusekatte eemaldamisel kontrollida sarikaotste olukord, pehastunud sarikaotsad plommida sama puiduliigiga, millel on sarnased mõõdud, tihedus ja aastaringide suund. Täielikult pehastunud sarikad asendada uutega;

- Katusekatematerjal tuleb paari aasta pärast vahetust, kui katuseplekile tehase poolt kantud kaitsvad kemikaalid maha on kulud, värvida TKVA poolt väljaantud värvipassi alusel ning parimaid traditsioonilisi värvimismeetodeid kasutades;

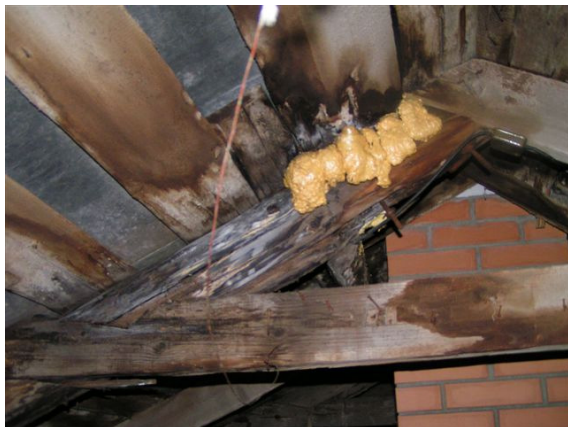
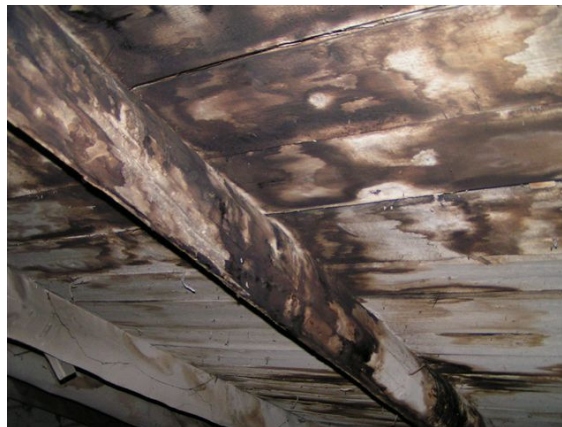
Joonised 8 ja 9. Niiskuskahjustused. Fotod 2009

Korstnapitsid on 2008 aasta augustis uuesti laotud alates korralikust laost põõningukorrusel. Algupärane katusekonstruktsioon korterelamu vanemal majaosal ei ole täielikult heas korras säilinud. Esineb vihmaveekahjustusi, mis on tingitud korstnapitside seisukorrast varem kui august 2008 ja katusekattematerjali halvast seisukorrast. Laias laastus oleks vaja välja vahetada umbes pooled niiskuskahjustustega sarikad (vt. joonised 8 ja 9).

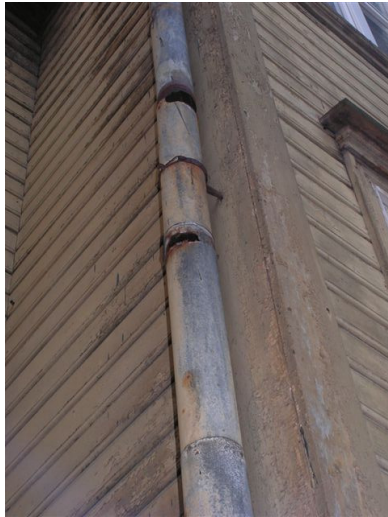
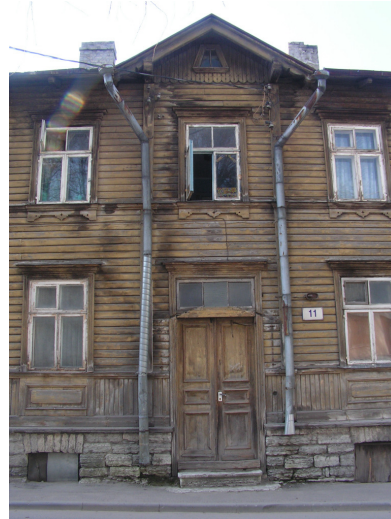
Joonised 10 ja 11. Sadevetesüsteemid. Fotod 2009

Korterelamu vihmaveetorud ja rennid on puudulikud. Olemasolevad vihmaveetorud maja Ravi tänavapoolses osas täidavad oma funktsioone kui vajavad korrastamist (vt joonised 10 ja 11). Hoone hoovipoolses osas sadevetesüsteem praktiliselt puudub.

- Hooldusvärvimist tehakse iga 10-15 aasta tagant;
- Paigaldada puuduolevad vihmaveetorud ja rennid ning puhastada ja korrastada olemasolevad.
- Puuduvate vihmaveetorude asendamisel uutega tuleb jälgida, et torud paikneksid seinast piisavalt kaugel (vähemalt 12 cm). Nõnda on tagatud üle voolava või läbi lekkiva vee äravool mööda toru külgi, ilma et oluliselt niisutataks lähedalasuvat seinu. Nii jääb ka toru ja seinu vahele kuivamist hõlbustav õhuruum.

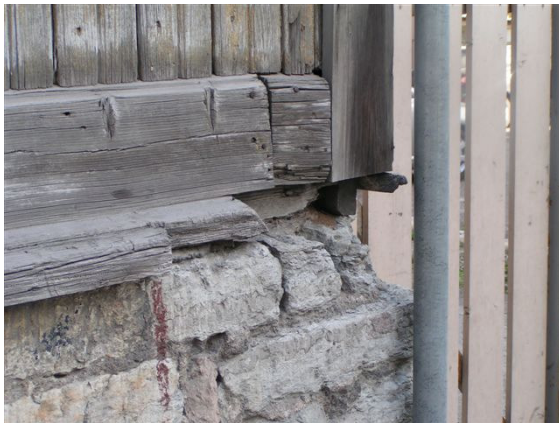
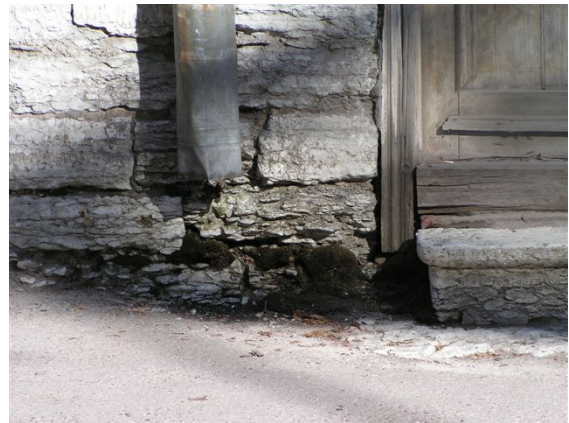
Joonised 12 ja 13. Niiskuskahjustused. Fotod 2009

Hoonel on pækivist vundament. Hoone hoovipoolses küljes on sokkel krohvitud. Vundamendis vajumisi ja pragusid ei esine. Kuna hoonel on puudulik sadevetesüsteem, siis on vundamendis liigniiskusest tingitud kahjustusi (vt joonised 12 ja 13).

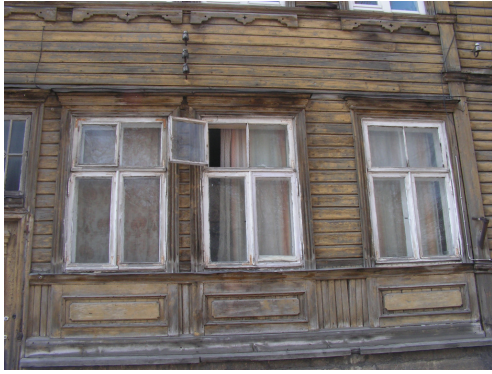
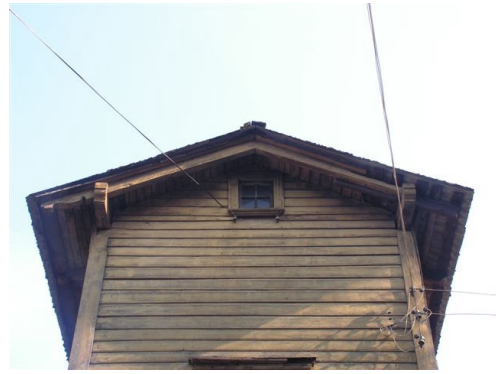
Joonised 14 ja 15. Laudise näidised. Fotod 2009

Ravi 11 maja on rõhtpalkkonstruktsiooniga 2-korruseline puitelamu. Välisseinad on kaetud hõõveldatud laudadest tehtud rõhtlaudisega. Aktsendina on I korruse akende joone all püstlaudis, mille peal omakorda on ehiskilbid. II korruse akende all on puitkaunistused. Kõik aknad on varustatud karniisidega. Hoone välisvooder on säilinud hästi (vt joonised 14 ja 15). Fassaadi korrastamise käigus tuleb ainult kahjustunud kohad korrastada.

- Fassaadilt eemaldada vanad elektriisolaatorid;
- Fassaadil tuleb vahetada pehkinud või väga kahjustunud lauad välja algse profiiliga uute laudade vastu.

- Fassaadi pinnalt tuleb eemaldada lahtine ja purunenud värv ning pind puhastada. Seejärel pesta hallitusega kahjustatud pind hallitusvastase vahendiga. See eemaldab hallituse ja vähendab sinet. Töödelda puhta puiduni puhastatud pind puiduimmutusvahendiga. Pinnad kruntida ja värvida.

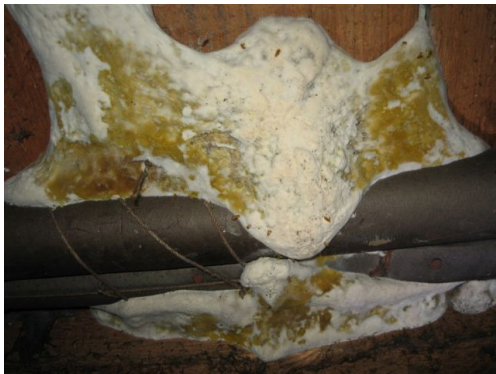
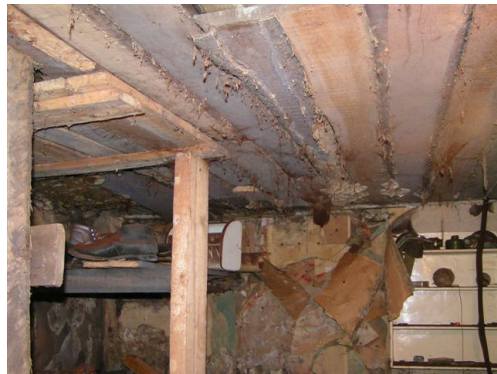
Joonised 18 ja 19. Majavamm. Fotod 2007/2009

Teiseks valupunktiks hoone vanaosa katuse kõrval on hoone vanemaosa keldris olev majavammikolle (vt joonised 18 ja 19). Ennem maja üldise veetorstiku ja majast väljuva kanalisatsiooni korda tegemist oli keldris piisavalt head kasvutingimused majavammile (soe ja niiske). Majavamm jõudis levida kahe tänavapoolse korteri põrandalla. Hetkel soodsad kasvutingimused puuduvad ning majavamm on „puhkeasendis“.

- Soklikorruksed tuleb koristada ning praht jms eemaldada. Vanemas majaosas korterite 1 ja 4 all olevates ruumides tuleb eemaldada majavamm ning vammiga kahjustunud talad ja lauad välja vahetada.

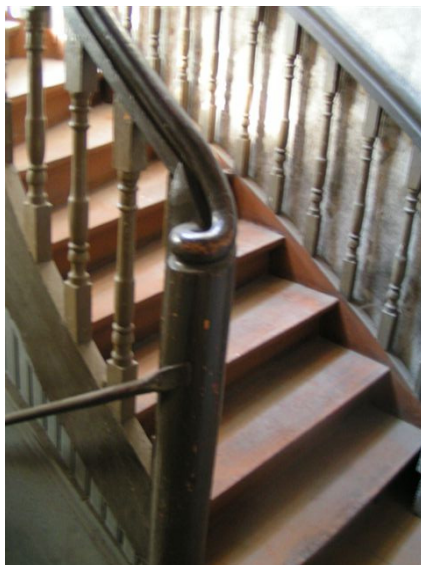
Joonis 20. Trepp uuema majaosa trepikojast. Foto 2009

Kõik hoone trepikodade trepid (vt joonis 20) on säilinud. Mõni paremini kui teine, aga kõik on puhastatavad ja korrastatavad.

- Kortereelamu kanalisatsioonisüsteem korrastada, vajadusel välja vahetada;
- Säilitada ja restaureerida kõik trepikodades säilinud trepid;
- Majasse tuleb suhtuda lugupidavalt.
