Indrek Luuk

**RAIKKÜLA MÕISA VALITSEJAMAJA TEHNILISE
SEISUKORRA HINNANG NING ETTEPANEKUD
KAHJUSTUSTEGA TEGELEMISEKS**

Raikküla küla, Raikküla vald, Raplamaa

2008/2009. õ-a. Arhitektuuri konserveerimise ja restaureerimise
täiendkoolituskursuse lõputöö

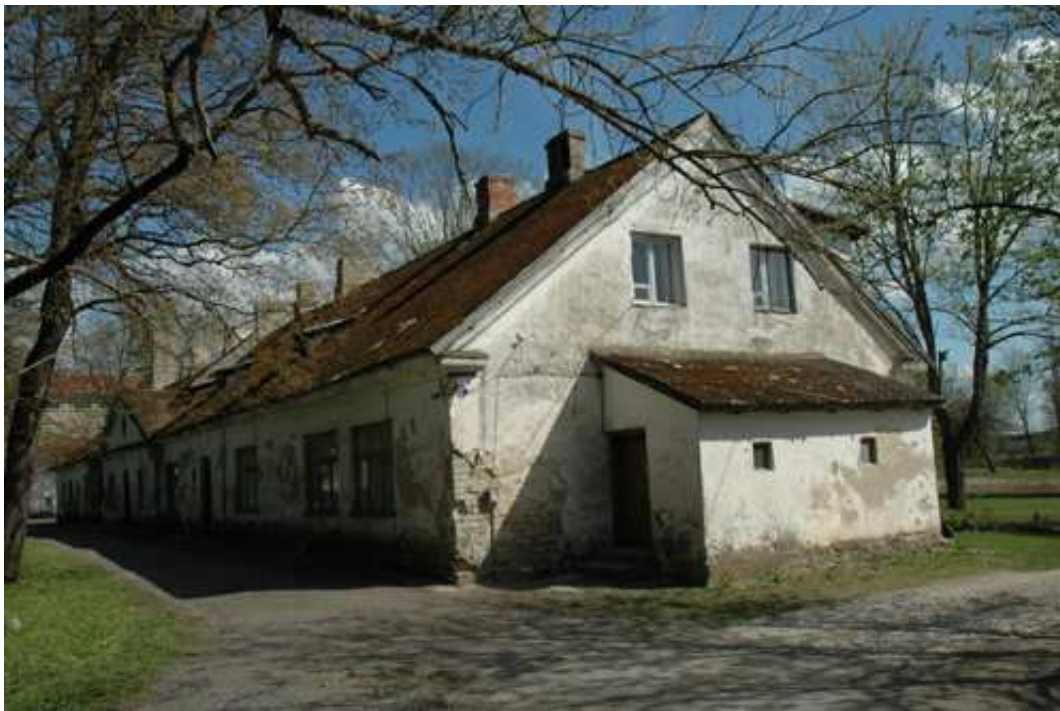
Foto 1

Eeldatavalt toimus valitsejamaja ümberehitus Georg von Staal'i valitsemise ajal, koos mõisa peahoone baroksele kehandile klassitsistlike detailide lisamisega, ligikaudselt 1819 – 1820ndatel aastatel (fotod 1, 2).

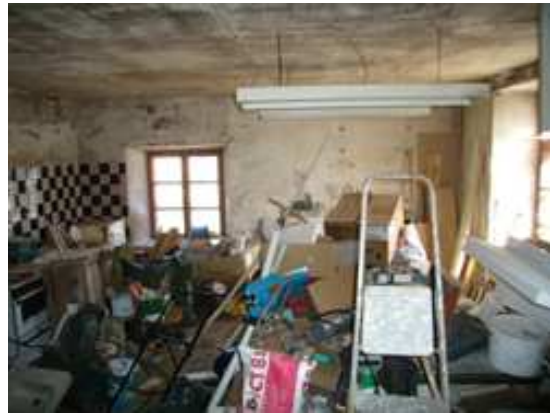
Foto 6

Hoone idapoolses otsas, ruumides 1 kuni 4 on praegune põrand ning vahelagi valatud betoonist (foto 6). Eeldatavalt oli puitpõranda ja lae kandekonstruktsiooni hävimine põhjustatud ruumides tegutsenud pesuköögi liigsuurest niiskuskooormusest ning selle mõjust puitkonstruktsioonidele. Põrandakatetena on nendes ruumides kasutatud keraamilist plaati ja linoleumi. Laudis on tänaseks asendatud betooniga ka teises esikutes (ruumid 9, 10, 24, 29) (foto 76).

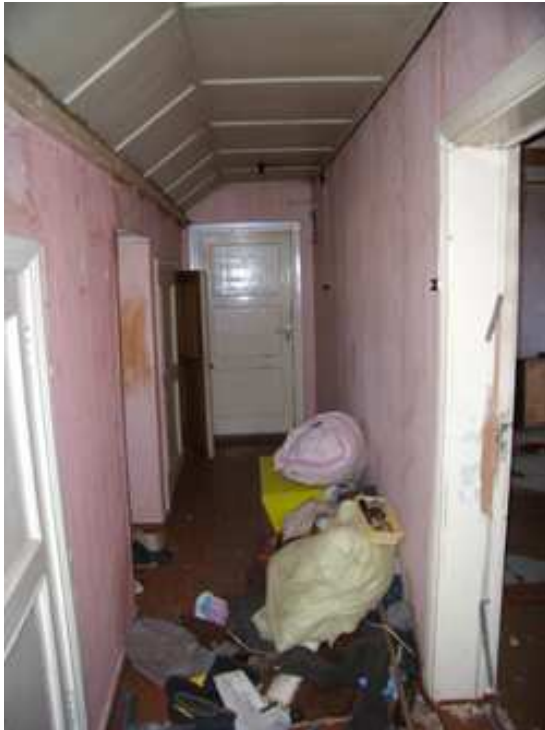
Foto 7

Teise korruse ruumilahendust kirjeldab hoone põhjaküljel asuv pikk, hoone otsasid ühendav koridor mis on katkestatud tulemüüriга (fotod 7, 8). Ühenduskoridoridest on lahendatud pääsud korteritesse ning ühiskasutuses olnud esikus asuvatesse tualettruumidesse, mida on mõlemas hoonepoolses üks, igas korteris oli omaette köök (fotod 9, 10, 11, 12).

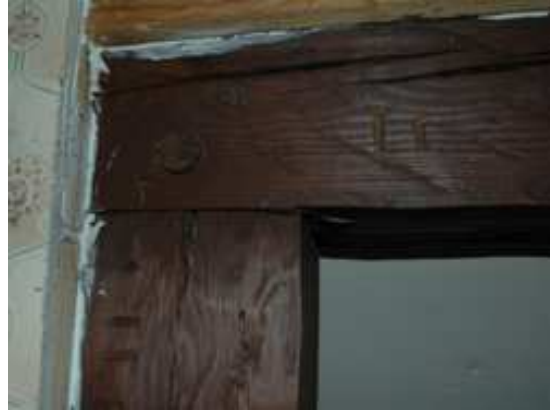
Foto 14

Põhjapoolses osas on vana katuseviilu alune ruum efektiivselt ära kasutatud toolvärgi püstpostide vahele rajatud panipaikade ning seinakappide ehitusega, loomuliku valguse tarbeks on rajatud madalad katuseuugid (fotod 13, 14).

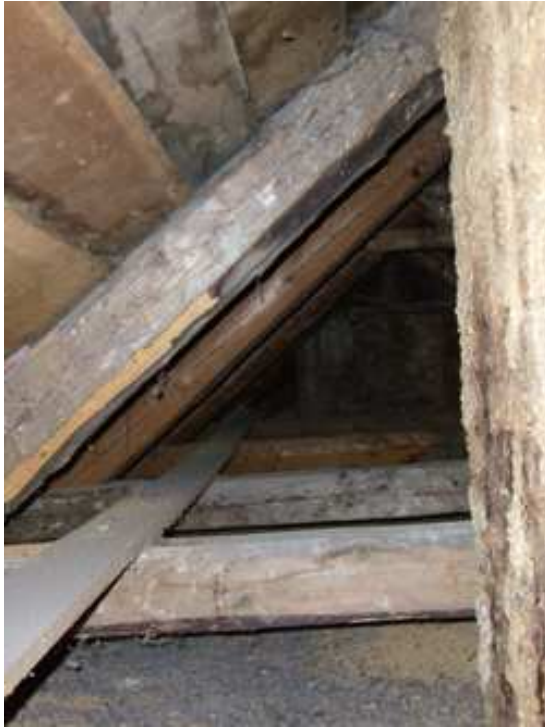
Foto 43

Hoone katusekatteks on põhimahus madalalaineline eterniit, mis on paigaldatud ülekattega kaldlaudisele (fotod 41, 42). Hoone põhiosas on viilkatuse kalle 40 kraadi. Lõunakülje 2.korruse väljaehitatud osas on madala kalde tõttu katusekattena kasutatud valtsitud tsingitud plekki. Hoone räästakarniisid on kitsalt seintest üleulatuvad ning tagavad seinte märgumisele minimaalse kaitse. Katuse kandekonstruktsiooni ning tugistiku moodustab sarikate, pennide, vahe- ja räästapärliinide ning püstpostide süsteem (foto 43).

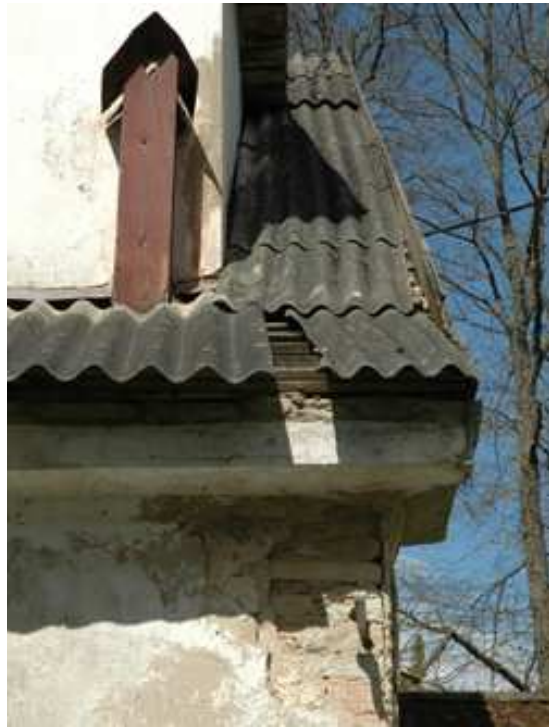
Foto 44

Katusekate ning karniise kaitsev eterniit on lokaalselt väga tugevalt vigastatud või puudub täielikult, luues võimalused läbijooksudeks ning tarindite märgumiseks (foto 44). Harja-, räästa ning servalauad lokaalselt puuduvad või on väga halvast seisukorras ning ei täida oma kaitsvat funktsiooni (foto 45, 46, 47). Põhjapoolses küljes katusekate tugevasti sammaldunud,

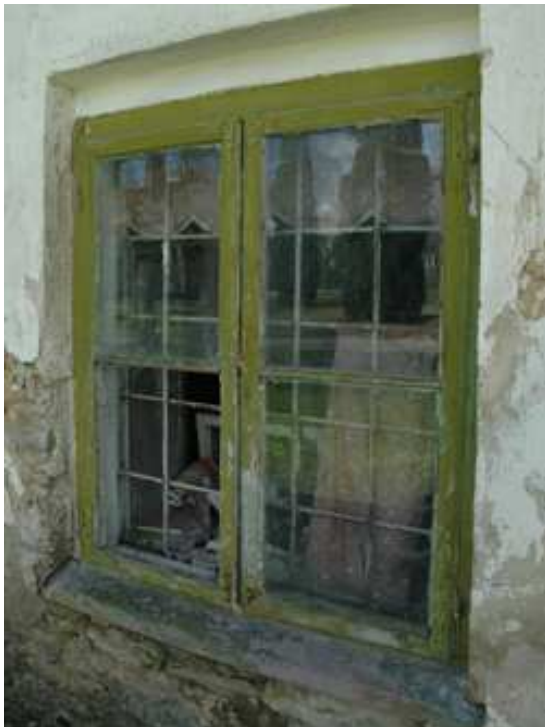
Foto 59

Hoone esifassaadil joonistub välja akende ja uste algne ühene ülemine kõrgusjoon. Lagunenud krohvikatte alt paljastuv punane tellis annab alust arvata, et mõõtudelt väiksemad aknaavad hoone idatiivas on minevikus ümber laotud, toestades paekivist silluse all olevad paeplaadid ümberehituse käigus seinaga müüritud ülemisele lengile (foto 29). Väiksemaks ladumine on tekitanud akende kohale välismüüri taande, mis visuaalselt säilitab ühtlase kõrguse joone suurte akende ja esifassaadi ustega (foto 59).

Eelkirjeldatud lengides olevad 4. klaasiga raamijaotuses aknad (nähtav ka 1951.a. inventariseerimise plaanilt) on eeldatavalt säilinutest vanimad, peale nende leidub hoonel veel vähemalt 4. tüüpi erineva hilisema ajastu aknaid (foto 59, 60).

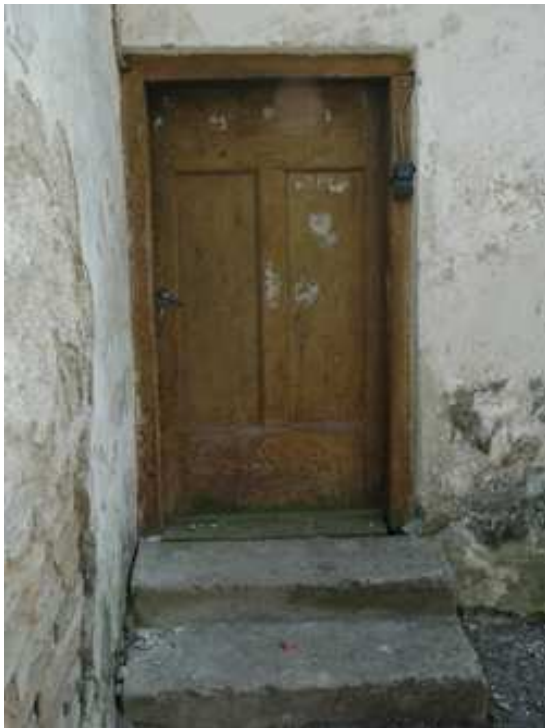
Foto 63

Vanim säilinud välisuks on hoone lääneküljes oleva ühekorruselise hooneosa põhjafassaadi sissepääsul (foto 63). 1951.a. inventariseerimise jooniselt nähtub, et frontooni all ning sellest paremat kätt jäävas hoonetiivas on peafassaadil samuti olnud tahveluksed. Eeldust et frontoonist vasemal hoonetiival oli analoogne tahveldisega välisuks kinnitab seal tänasel hetkel olev tugevate niiskuskahjustustega omalaadsetest ainukesena säilinud välisuks (foto 64). Lisaks ustele on peale 1951. aastat uue vormi saanud ka uste kohal olevad framuugid. Hoone ülejäänud välisüksed, vähemalt 3 erinevat tüüpi, on pärit hilisematest ajastutest ja ehitusjärgudest.

Kõige halvemas olukorras on hoone esifassaadi ukсед, kus kultuurkihi ja juurdepääsu tee katendite kasvu tõttu on uste ees olnud astmeplaadid jäänud praktiliselt allapoole maapinna taset ning ukselehed ning lengiotsad on vastu maapinda (foto 65). Pideva liigniiskuse käes on kahjustused hävitanud uste lävepakud ning varvaslaua osa. Hoone lõunapoolsel küljel on usteesised astmeplaadid hoonest eemale kaldu vajunud. Puitosadel ümbritseva maapinnaga otsene kokkupuude küll puudub, kuid lengi ja astmeplaadi vahele kogunev niiskust hoidev praht ning puudevast vihmaveesüsteemist tekkiva märgumise tulemusena on ukselehtedel ja lengidel nähtavad tugevad niiskuskahjustused (foto 66). Paremas olukorras on välisüksed mis on ümbritsevast maapinnast trepi võrra kõrgemal (foto 63).

Välitrepid ja välisuste ees olevad astmeplaadid on valatud betoonist. Hoone põhjaküljes on hoone esise tee asfalteerimise tulemusena astmeplaadid jäänud ümbritseva katendiga praktiliselt samasse pinda, lõunapoolses küljes on nad külmakergetest tingitult hoonest eemale kaldu vajunud, mõlemal juhul ei ole tagatud astmete funktsionaalsus (fotod 63 – 66).

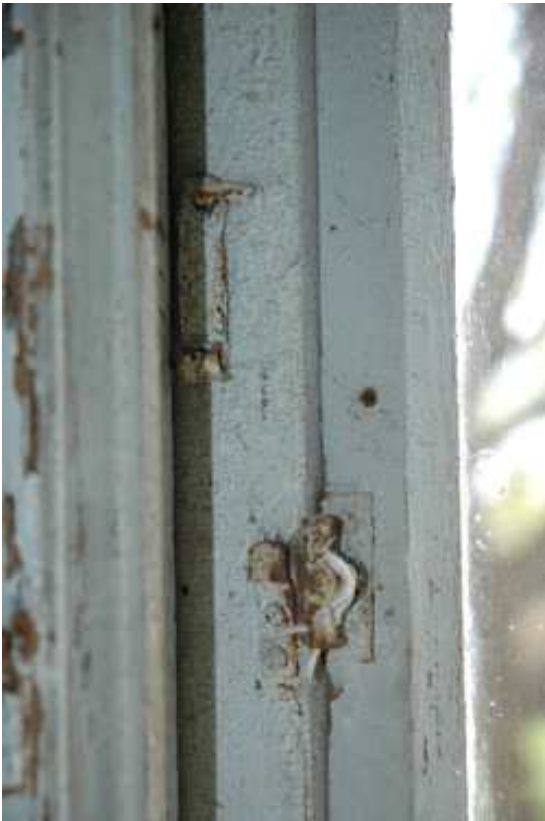
Foto 69

Avatäidete suluseid ja hinged on analoogselt akendele-ustele mitmest ehituse ajajärgust. Eeldatavalt vanimad aknahaagid ja pöörad on akendel A-18, A-19 (foto 69). Vanimad kremoonid on akendel hoone lääneosas akendel A-10 kuni A-12 ja A-15, A-16. Akende hingedest on vanemad A-3 ja A-18 (foto 70, 71, 72) ja hilisemad A-19 (foto 73). Vanimad uksehinged on säilinud siseustel ruumides 20 (foto 74) ja hilisemad ruumides 15, 24 (foto 75).

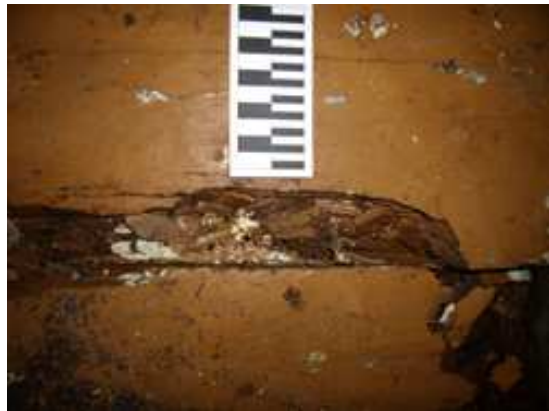
Foto 78

77.	Ajalehtede ja värviga viimistletud põrand	1k. 15
78.	Põrandalaudise niiskuskahjustus	1k. 17
79.	Põranda ja seina alaosa kahjustused	1k. 23
80.	Veelekked kahjustus põrandalaudisel	1k. 32

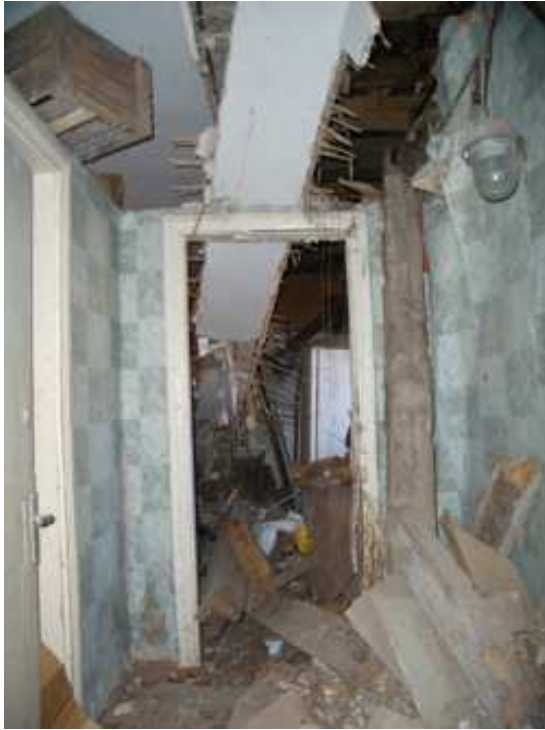
Foto 81

Frontooni piirkonnas on pikaajaliste läbijooksude ja märgumise tõttu tekkinud mädaniku tulemusena ruumides 13, 14, 23, 27 vahelae talad sisse vajunud (fotod 81 kuni 85). Ruumis 17 on lae viimistluseks kasutatud puitkiudplaat üleskiilutud, nähtavad on märgumise ja läbivajumise jäljed (foto 86). Ruumis 21 on kogu lae ulatuses varisenud laest viimistluskrohvi kiht, paljastunud taladel on nähtavad niiskuskahjustused. Hoone lõunakülje räästatsoonis viitab spetsiifiline lõhn ning talade purunemispilt nii aktiivsele kui ka osalt lõppenud seenkahjustusele pruunmädaniku põhjustavate seente tegevusest. Seenkahjustused esinevad aktiivsete kolletena liigniiskuse piirkonnas. Frontooni piirkonnas on tuntav ja nähtav teise korruse põrandate kaldu vajumine. Tõenäoliselt küttekollete koormusest ning niiskusega pehmenenud puittaladest on vajumid nähtavad ka 2. korruse küttekollete piirkonnas. Mitmete ruumide lae servades on näha seente nahkjad kuivanud viljakehad (foto 97). Nähtavas kahjustuste piirkonnas on talade seisukord halb, suletud konstruktsioonis on võimalik hinnang anda peale avamist.

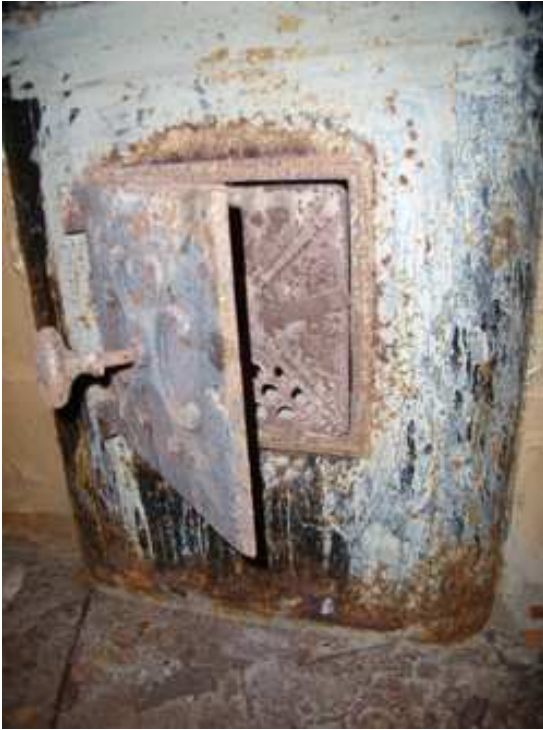
Foto 87

vormiga. Ahjupotist on laotud mõned esimesel korrusel olevad ahjud, peamiselt aga 1. ja 2. korrusel olevad soemüürid (fotod 87 kuni 90). Vandalismi ja varguse tulemusena on mitmed praegused ahjud, pliidid ja soemüürid lõhutud (foto 91). Üldine seisukord on rahuldav, lokaalselt halb ja avariiline.

87.	Eeldatavalt vanim säilinud ahi	1k. 16
88.	Säilinud pottahi	1k. 14
89.	Säilinud plekkahi	2k. 30
90.	Säilinud köögipliit, soemuür	2k. 14
91.	Vandalismi kahjustustega pliit	1k. 32

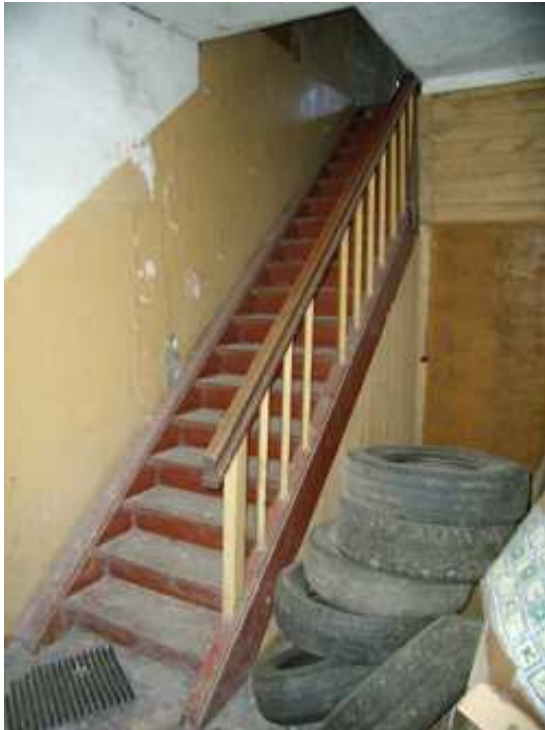
Foto 93

Puittreppidel, balustraadil ning käsipuudel on nähtavad tugevad kulumise jäljed, puudub osa balustraadi pulkadest, astmed on niiskuskahjustustega ja kulunud. Treppide üldine tehniline seisukord on halb (fotod 93, 94).
