**Villa Doll Viljandis – tehnilise seisundi analüüs ja
restaureerimisettepanekud**

Jakobsoni tn 8, Viljandi, Viljandi maakond

2008/2009. õ-a. Arhitektuuri konserveerimise ja restaureerimise täiendkoolituskursuse
lõputöö

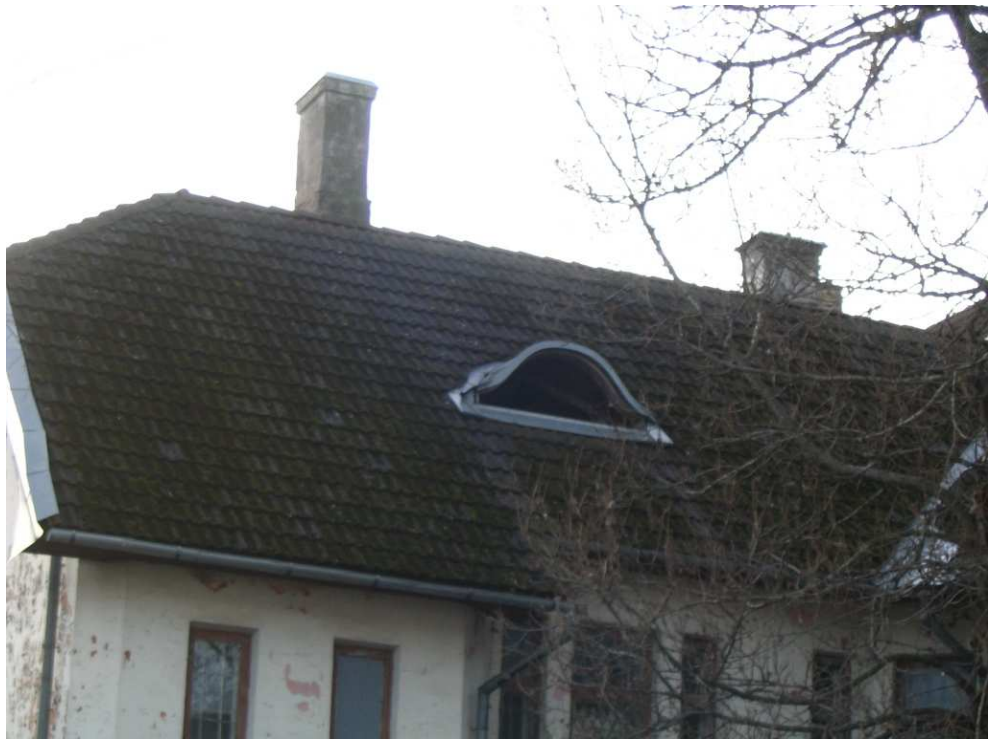
Villal on punastest nn. hollandi e. S-katusekividest (Eestis hakati neid tootma alates 17. saj) viilkatus, selle on Kaitseliidu Sakala malev aastaid tagasi uuendanud. Kuigi kivikatuste esmane probleem on üksikute kivide purunemine, pragude tekkimine, siis antud hoonel seda eriti mägata ei ole, pigem on katus aja jooksul endale kena sambliku peale kasvatanud (joonis 8). Sammaldumise põhjusteks on nii kivide pealispinna poorsus kui ka koha varjulius – hoone katus jääb eriti just suvisel ajal puulehtede varju ning soodsad tingimused ongi loodud. Oleks soovitatav kas sammal lihtsalt maha kaapida/ harjata (kuigi soodsate tingimuste püsites hakkab kivi pooridesse jääv niidistik jälle kasvama) või võimalusel survepesuriga puhastada. Katusele ulatuvaid puuoksi oleks samuti vaja veidi kärpida.

Joonis 8. Sammaldunud katus

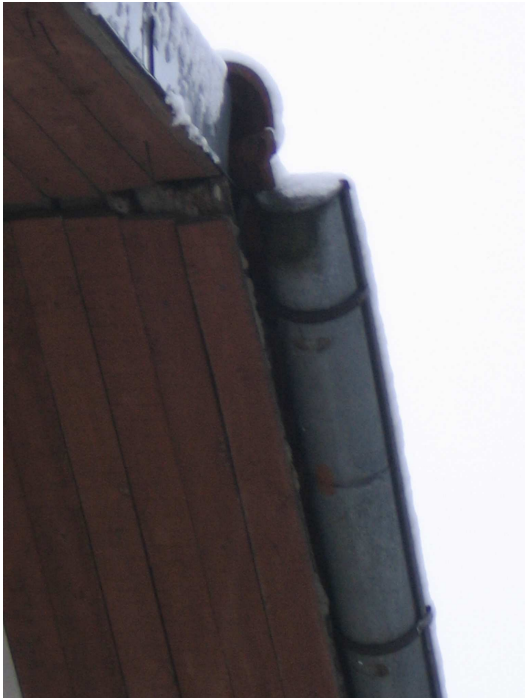
Katuse räästaalused lauad on küll värvitud, ent ilmselt maja vajumisega nüüdseks paigast nihkunud (joonis 9). Need tuleks peale hoone vundamendi kindlustamist uuesti paigaldada.

Joonis 9. Lahtivajunud lauad

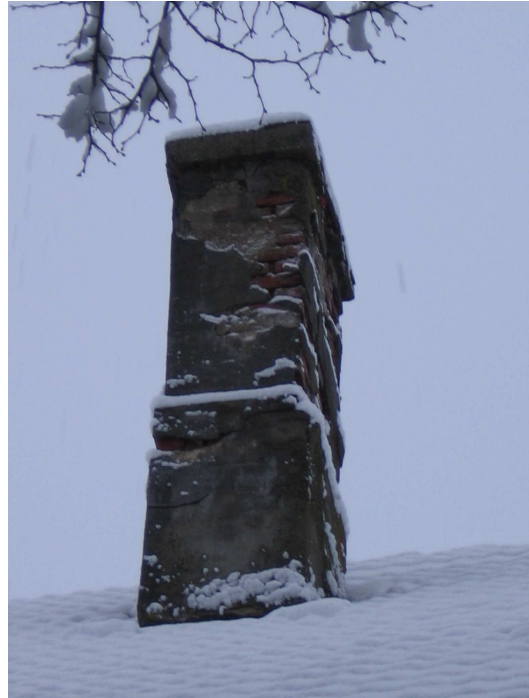
20. sajandi alguse hoonel võib näha mitut korstnapitsi, laotud tellistest ja kaetud krohviga. Enamik paistavad korras olevat, ent mõnel on krohv ja kivid pudenenud (joonis 10). Ilmselt on siin rolli mänginud nii ilmastik kui ka pikaajaline mittekütmine. Sellise vea parandamiseks oleks tarvilik lagununud kivide asemele uued asetada (originaalilähedased vanadelt majadelt) ja korsten üle vuukida/ krohvida (kasutades ajastutruusid materjale).

Joonis 10. Lagunenud korsten

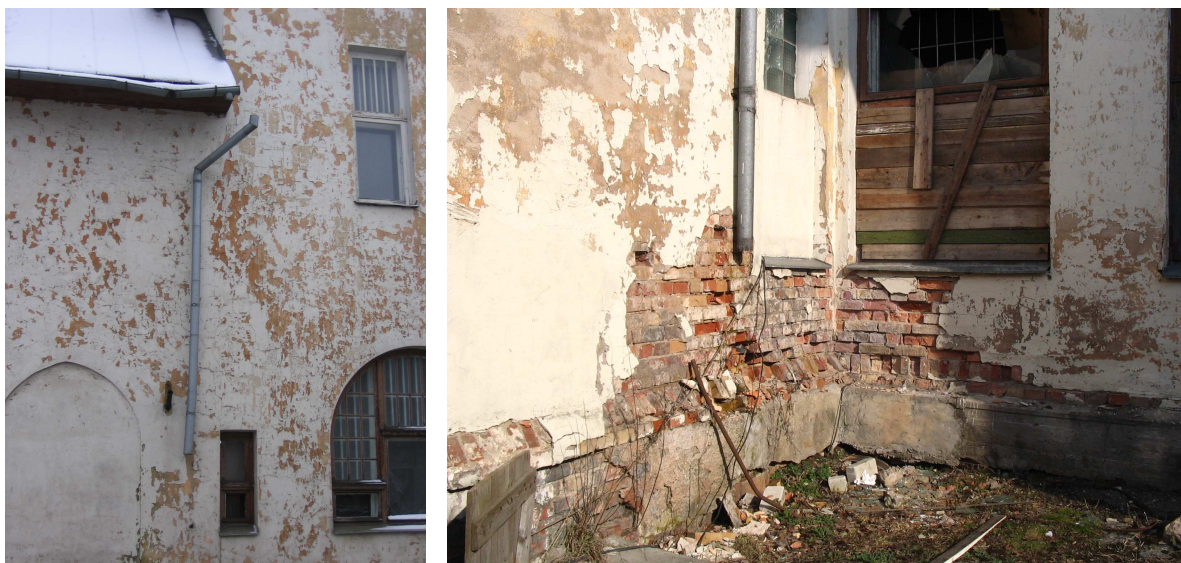
Viilkatusega hoonel on sademevee ärajuhtimiseks paigaldatud vihmaveerennid ja –torud, ent suures osas on need puudulikud või lume koormuse all vajunud (joonis 11). Ka maapinnale jõudval veel pole kuhugi suunduda. Muinsuskaitseameti andmetel on 2006. aasta seisuga vihmavee äravoolusüsteem puhastamata. Niiskuskahjustuste tekke vältimiseks peab äravool katuselt ja kõigilt eenduvatelt pindadelt (karniisid, aknalauad jne.) olema kiire. Praegustes oludes on kahjustused kerged tulema.

Joonis 11. Lahti tulnud ja poolde seina ulatuvad vihmaveetorud

Kohe esimese asjana peaks kõik rennid, lehtrid ja torud sinna kogunenud risust puhastama. Teiseks tuleks torude liitekohad parandada ja puudujäävad osad uutega asendada. Mõned kohad on ka roostetanud, need tuleks puhastada ja kaitsekihiga üle võõbata. Äravoolutorud peavad olema piisavalt pikad, kinnitatud fassaadist kaugemale (vähemalt 12 cm) ja hoonest eemale juhtivad, et vesi mitte mingil juhul seina mööda alla niriseks või maapinnalt vastu fassaadi pritsiks. Viimase vältimiseks peaks tegema spetsiaalselt äravoolukanalid vihmaveerennide alla.

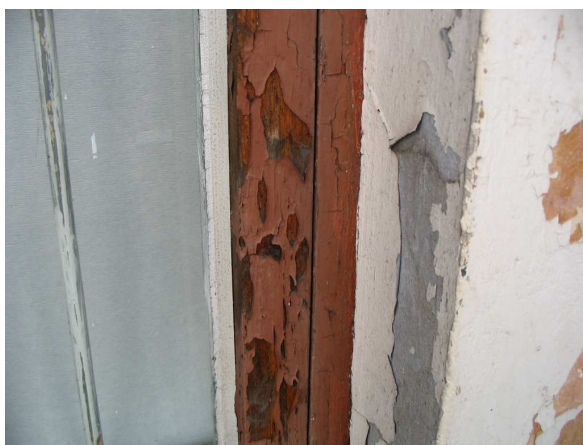
Hoonel on originaalsed juugendlikud, mitme erineva kujuga kahekordsed puitaknad. Osa neist on lõhutud ja avatud. Puitraamidel on pealmine värv koorunud ja alt paitab endine punakas toon (joonis 12). Ilmselt on siin kaasa mänginud niiskus, päike ja ka vale värv. Sünteetiline värv ei lase puidul hingata, ilmastiku mõjul hakkab see pragunema ja tervete tükkidena maha kooruma. Mõnel aknal on ka aknaplekk puudu ja paljudel halvasti kinnitatud. Vihmavesi on sellega fassaadi tublisti kahjustanud (joonis 13).

Joonis 12. Koorunud värv aknaraamil

Esmalt peale akende mahavõtmist tuleks metallosad küljest võtta ja eelnev värv eemaldada. Pehkinud aknaraamiosad peaks asendama võimalikult sarnase puiduga (sama puiduliik, samapidi lõigatud, võimalikult vähe oksakohti jne.). Metallosad (joonis 14) oleks vaja puhastada ja uuesti värvida (ka kahe akna vahelised võred tuleks puhastada ja uue värvikihiga

katta). Peale akende puhastamist tuleks paigaldada puuduolevad klaasid ja seejärel kittida. Lõpuks peaks raamid algse tooniga sarnase linaõlivärviga värvima. Puuduolevad aknaplekid peaks aga kohale sättima, väikese kaldega väljapoole. Nurgad ja ots tuleb õigesti keerata, et tekiks nn. tilgapüüdja ja vesi fassaadi ei kahjustaks. Juba kahjustunud kohad tuleks aga parandada õige mördi ja krohviga (olenevalt kahjustuse suuruselt).

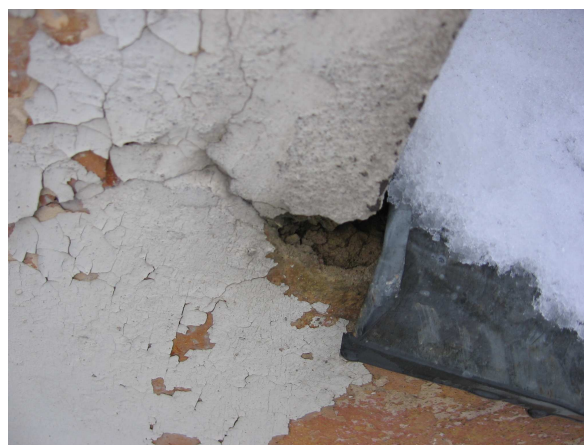
Joonis 13. Vesi on jooksnud aknapleki vahele

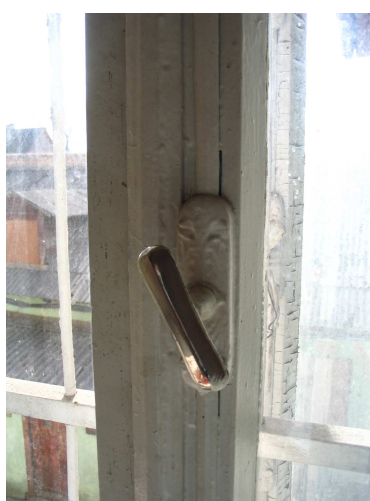
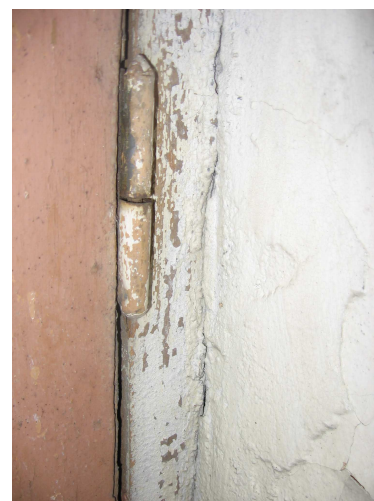
Enamikel välisustel on värv maha kulunud ja metallosad roostes (joonis 15), ent puit paistab terve olevat. Peale metallosade eemaldamist peaks nii uksed kui ka lingid ja hinged puhastama ning uuesti värvima, metallosad ka roostevastase kihiga katma. Hoone kindlustatuse huvides ka ukسلukud paigaldama.

Joonis 15. Uksehing

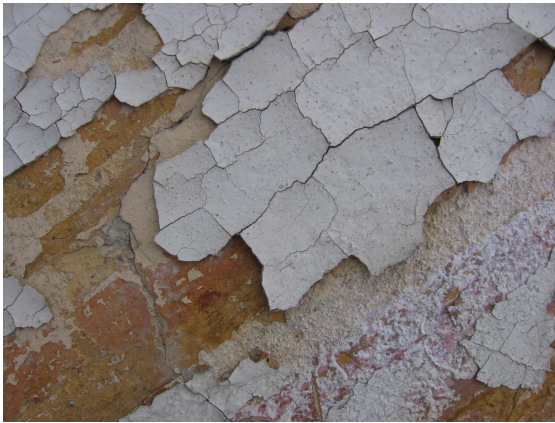
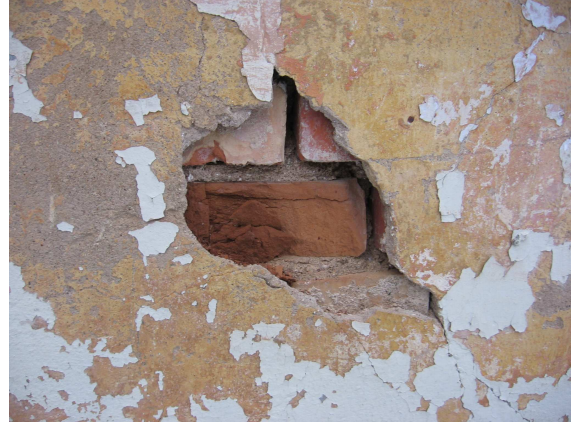
Fassaadil märkab esimesena mahakoorunud värvi. Arvatavasti on see nii karmide ilmastikumõjude kui ka ehk vale värvivaliku tagajärg (joonis 16 ja 17). Ja üks kindlasti mängib aeg oma rolli. Kui sellised kohad oleks väikesed, saaks asja parandada lappimisega, ent paistab, et sellel hoone tuleks kogu krohvipind maha võtta ja uus peale panna. Enne uut krohvimist oleks vaja sein hoolikalt puhastada ka sinna kogunenud vetikatest (joonis 19), mis on tekkinud liigsest niiskusest (sein pole jõudnud ära kuivada, niiskus tõuseb maapinnalt pidevalt ülespoole ja hoiab seina märjana). Kohad, kus krohv on pragunenud laiaulatuslikult, on vundament ilmselt vajunud ja telliskonstruktsiooni praod tekitanud (joonis 18). Selle

Joonis 16. Mahakoorunud ja pragunev fassaadivärv ning auk seinas

likvideerimiseks on esmalt vaja konstruktsioon tugevdada. Praod täidetakse ja kogu pind krohvitakse ning värvitakse niiskust läbilaskva kihiga.

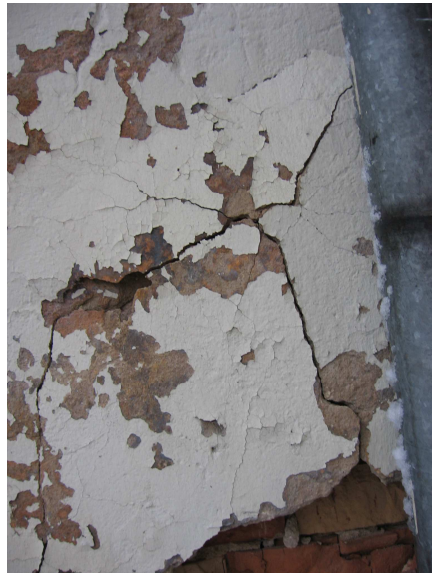
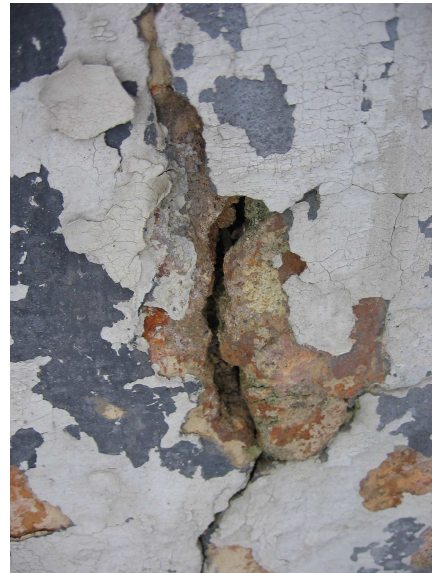
Joonis 17. Külmakahjustused ja pragunemine

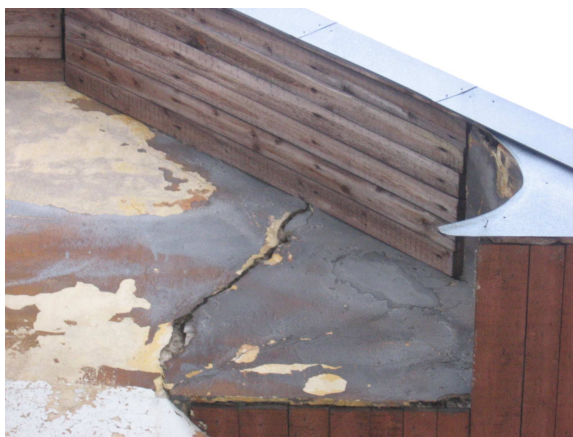
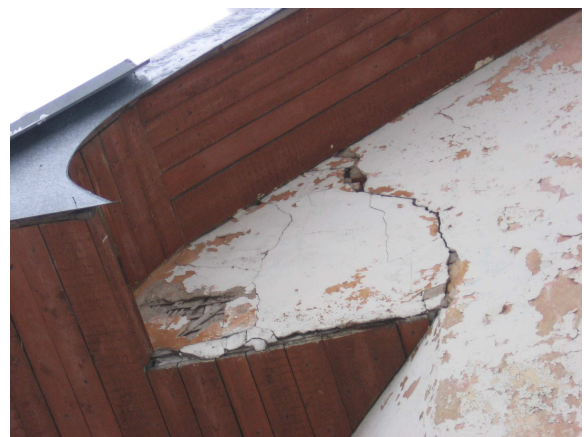
Joonis 18. Praod alusstruktuuris

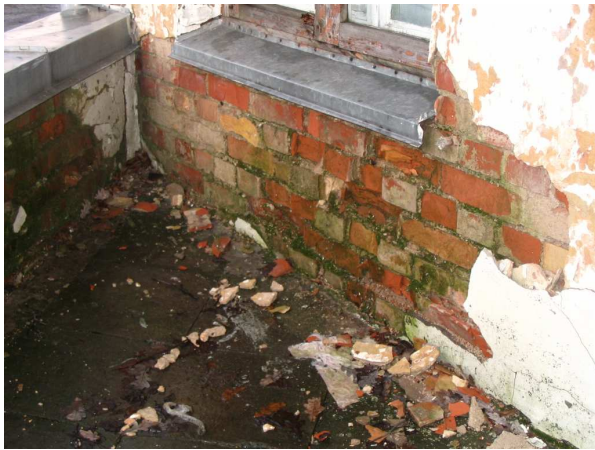
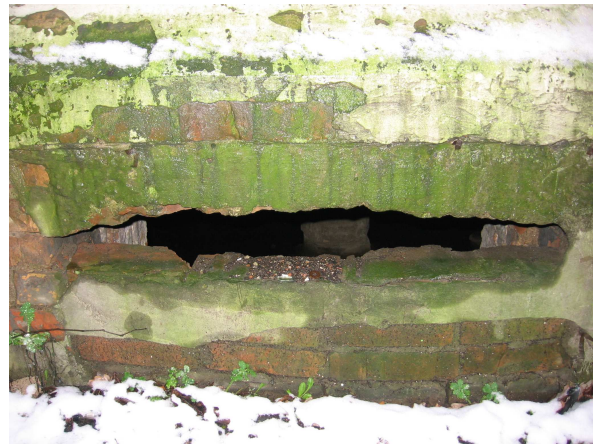
Joonis 19. Pudenenud krohv ja vetikate levik

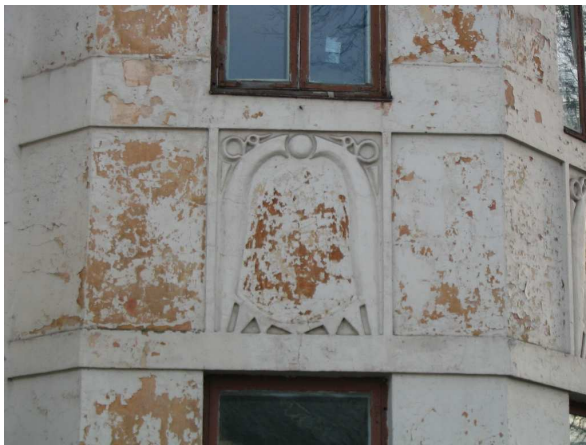
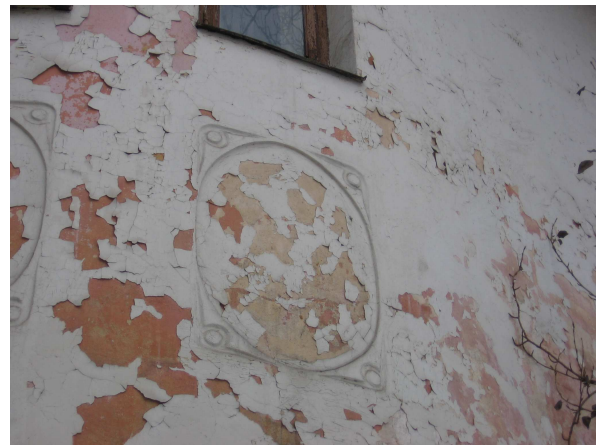
Joonis 20. Stukk-kaunistused

Fassaade ilmestavad omapärased stukk-kaunistused (joonis 20). Nende parimaks säilitamiseks tuleks pealne kiht väga ettevaatlikult eemaldada, ent detili nurki ja servi mitte kahjustada. Kui mõne koha peal juhtub tükk küljest olema, siis tuleks see osa taastada, kasutades teiste detailide žabloone.

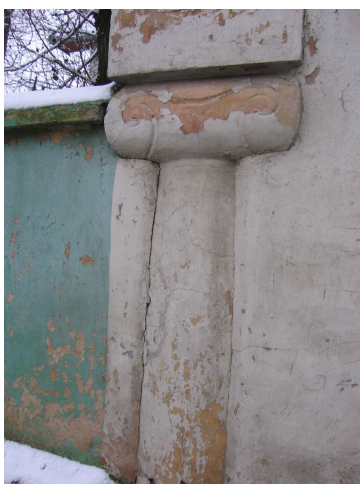
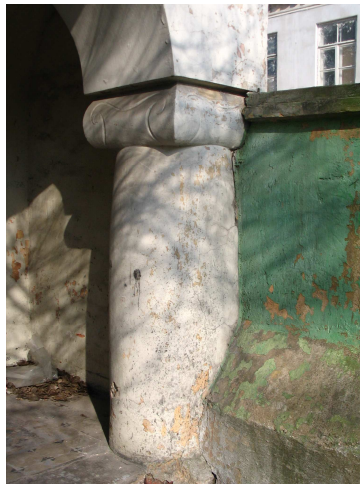
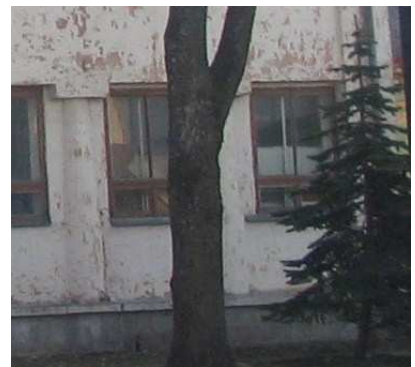
Hoone õuepoolses küljes võib näha joonia sambaga võlvialust, mis on hiljem tänavapoolsest küljest kinni müüritud (joonis 21 ja 22). Kunagi asus just selle koha peal villa majandussissekäik. Säilinud on ka sama võlvialuse muustriliselt laotud põrand (joonis 23), mille võiks puhastada ja pragunenud või puuduolevad plaadid asendada. Võimalusel võiks kunagise sissepääsu küllastajatele või ka hoone omanikele taas avada.

Läänefassaadil võib samuti märgata kinnimüüritud sambaid (joonis 21), selle koha peal asus kunagi rõdu. Ilmselt ruumi puudulikkusest või ka hoone kehva konstruktsiooni pärast see osa suleti. Poolikud sambad jäävad rõdukohta meenutama.

Joonis 21. Kinnimüüritud võlvialuse sammad ja kunagise rõdu kinnimüüritud sambad

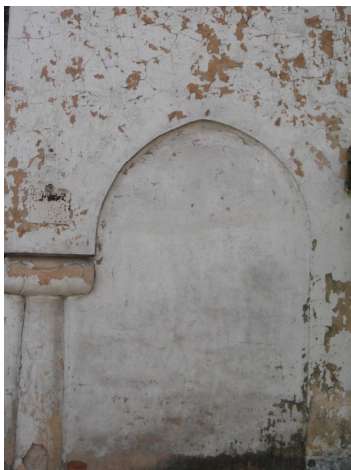
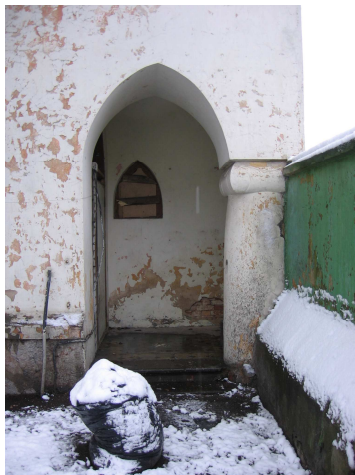
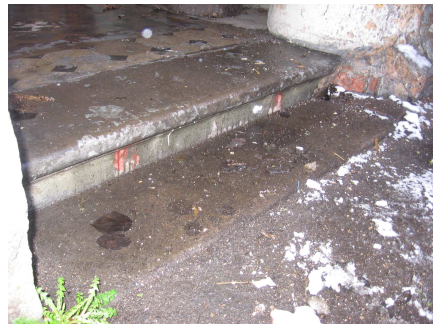
Joonis 22. Kinnimüüritud võlvkäik tänavalt ja hoovist

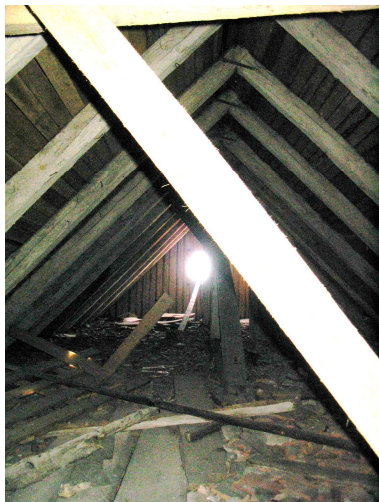
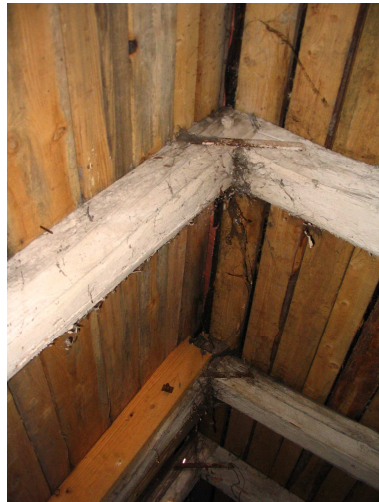
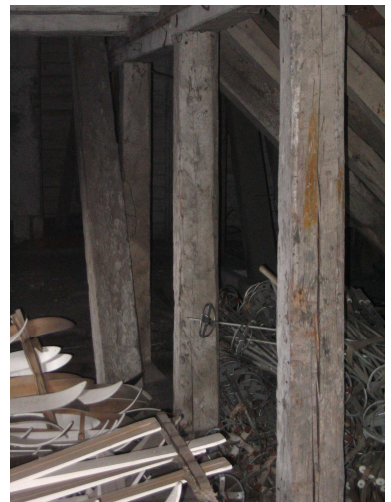
Pööningul on kaks korrust, madalamal asuv toimib justkui lao eest (joonis 24). Mõlemalt võib näha katuse tegelikku olukorda. Sarikad on puidust, ent valge värviga üle tõmmatud, mõnel sarikapostil tugevduseks teine kõrvale kinnitatud. Sodi ja prahti vedeleb kõikjal, katuseaknad on avatud. Katuse alusmaterjal paistab üldjuhul korralik täispuitlaudis olevat, ent kahjustuste järgi võib arvata, et mingi aeg on katus ka tugevasti läbi sadanud.

Joonis 24. Pööning

Esmalt peaks kõik sarikad üksikult üle vaatama ja tugevdamist vajavad välja vahetama. Samuti on vajalik pööningule ja ka madalamatele korrustele kogunenud sodi ja praht ära vedada. Eriti korstnate ümber peaks jälgima, et ei oleks ühtegi ava, kust vesi saaks sisse joosta, vajadusel sellised augud kinni katta. Katus peab olema tuulutatud, ent akende mittekatmine ei ole lahendus. Lahtistest akendest tuleb rohkesti lund ja vihma sisse ning

kahjustused, mida sulavesi tekitab, on suured. Katuse tuulutuse jaoks on ette nähtud tuulutuspilud, mitte lahtised aknad, seega peaks aknad kindlasti klaasima või ajutiselt kinni katma. Üldiselt paistavad väiksed kaarakanad terved ja korras olevat, vajavad ainult uut vävikihti (joonis 25). Põrand on nõnda suure koli alla mattunud, et selle tehnilist seisundit kindlaks teha on üsna raske. Kui põrandal leidub pehkinud laudu, tuleks need kindlasti välja vahetada.

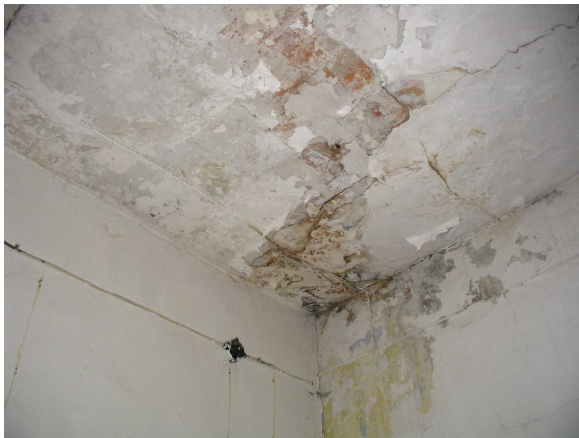
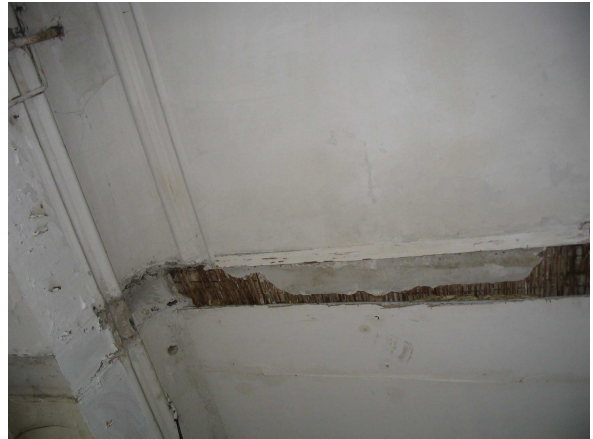
Hoones on palju ruume ja väga erinevaid lagesid (joonis 28). Mitmed neist koosnevad väikestest tahvlistest, mille igal tükil ilutsevad augutatud tähekesed, erinev on tahvlite värv ja tegevus. Paljud laed on ümarservadega ja ilusate karniisidega, mõnes ruumis on laekaunistus ise punase värviga peale joonistatud. Lagedelt on nii värv kui krohv maha pudenenud, mõnes kohas võib näha krohvi nakkeks kasutatud roomatti, mõnes kohas laudist ja mõnes kohas lausa suuri auke. Leidub veel läbisadanud kohti ja selgeid märke mõne seina eemaldamisest (joonis 29).

Joonis 29. Läbisadanud koht ja eemaldatud vaheseina koht

Esmalt peaks üle vaatama kõik laekonstruktsioonid. Läbisadanud kohtades peaks jälgima, et ei oleks pehkinud või mädanenud laudu, vajadusel kahjustada saanud laudad asendada. Edasi tuleks paigaldada roomatid krohvi paremaks nakkeks ja seejärel krohv ning värv. Villade ajastule omased laekarniisid võiks samuti parandada ja säilitada ning värvida ajastule iseloomulikes toonides (joonis 30).

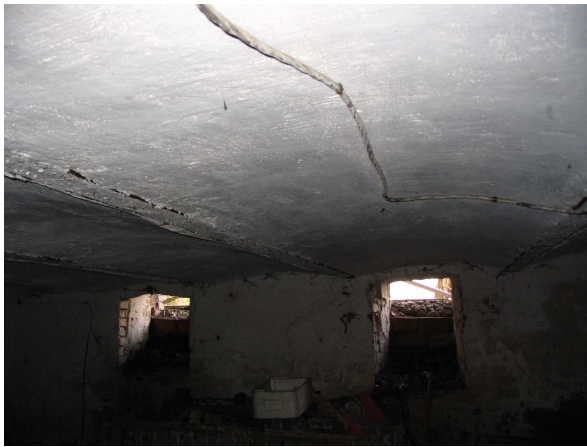
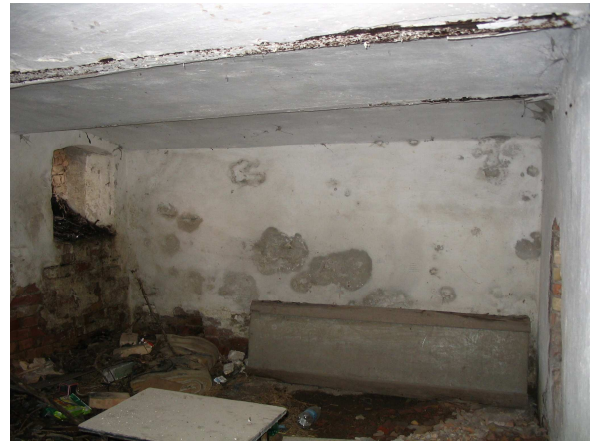
Hoone all on ka osaliselt väljaehitatud võlvlaega kelder sissepääsuga hoovipoolsest uksest (joonis 38). Kelder on madal, muldpinnasega ja kolme aknaga ruum, mille seinad on valgeks krohvitud. Ruumi keskel on üks suur veega täidetud auk ja ümberringi vedeleb palju prahti. Võib ainult oletada siinsete küllastajate kavatsusi ja tegemisi, näiteks arvata, et keegi on mõne väärtuslikuma leiu lootuses veidi kaevetöid teostanud. Seinad on üsna halvas olukorras, mullapinnaga kokkupuutes on seina alumine äär täielikult krohvist lahti ja vesi tunginud konstruktsiooni sisse, värv on koorunud ja seintel võib näha niiskuselaike. Aknad on katmata ja nii veel kui lumel on otsetee keldrisse. Laevõlvide metallkonstruktsioon on värvi maha ajanud ja roostetama hakanud.

Joonis 38. Kelder

Esmalt peaks kindlustama seinad ja korrastama põranda ning kindlasti katma ka aknad, tuleks piirata vee sissepääs keldrisse. Lae metallkonstruktsioonid peaks samuti üle vaatama ja vajadusel kindlustama, rooste eemaldada ja talad katta roostevastase kihiga. Seintel lahtitunud krohv eemaldada ja seejärel uuesti krohvida ning kogu ruum värvida.

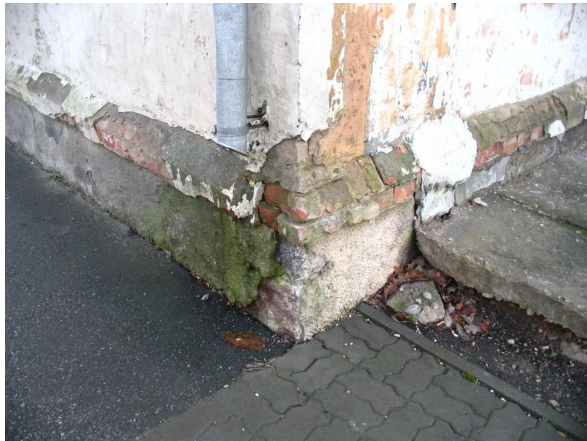
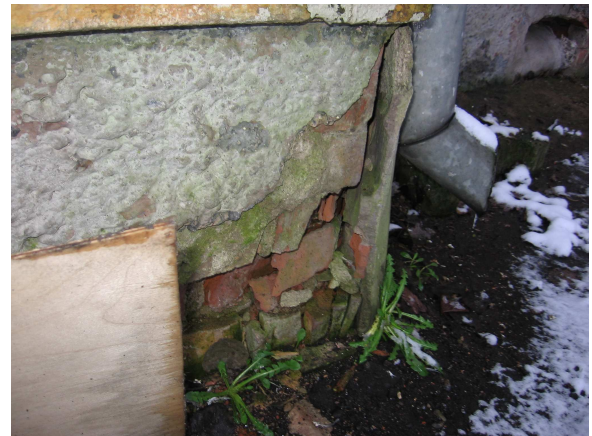
Hoone vundament on laotud punastest tellistest ja kaetud krohvikihiga. Eelnevast võib järeldada, et vundament on hoonel tõesti vajunud, tekitanud pragusid ja lahutanud laudu. Jällegi on suurt kahju teinud niiskus. Esinurgas on vihmaveetoru liiga lühike ja vesi on nirisenud mööda seina vundamendini välja. See on krohvi lahti löönud ja kuna kivid on

pidevalt niiskes keskkonnas vahepeal kuivamata, hakkab kohe ka vetikas vohama. Hoone õuepool on vundament mõneti lausa lagunenu ja kivid pudenenud (joonis 39).

Joonis 39. Hoone vundament

Vundamendi parandamiseks tuleks esmalt kõik vihmaveed hoonest eemale juhtida, maapind teha väikse kaldega maja poolt. Seejärel lahtised kivid eelmaldada ning uued asemele panna. Kohtades, kus vundament on vajunud (see tuleb esmalt kindlaks teha), peab hoolitsema selle eest, et vajumine ei jätkuks sama aktiivselt, vaid hoone suhtes tasakaalustatult (vajadusel vundamenti tugevdama). Pind tuleks vetikatest puhastada ning kõige viimaks kindlustatud ja korralikult laotud soklile krohvikihit peale panna.
