Kambja kirik
Minevik, olevik ja tulevik

Kambja, Kambja vald, Tartumaa

2008/2009. õ-a. Arhitektuuri konserveerimise ja restaureerimise täiendkoolituskursuse
lõputöö

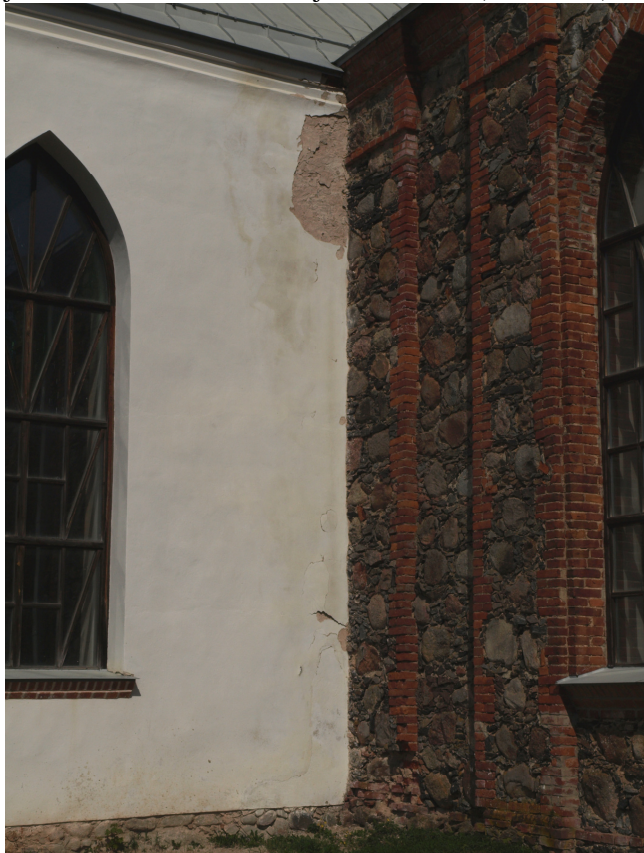
Vesteldes kirikuõpetaja Joel Luhametsaga selgus, et suurte paduvihmade ajal ja talvel sulaga hakkavad mõned kohad katuses lekkima. Üks koht on sama kus on ka sein välispinnal külma ja niiskuskahjustused (vt. joonis 2) ja teine on ristilöövi käärkambri juurde suubuv neel (vt. joonis 4). Objekti ülevaatusel leidsin veel ühe lekkiva katuserenni ristilöövi kagunurgas (vt. joonis 11)

joonis 2. Vaade edelast kahjustused seinal(autori foto)

Antud kohtades on selgelt näha, et osaline põhjus on talvel sinna kuhjunud lumi, mis kevadel muutub jääks ja tekitab veesamba. Antud probleemide lahendamiseks on vaja vaadata üle valtsid ja paigaldada neeludesse, rennidesse ja vihmaveetorudesse küttegaablid. Valtse võib tihendada linaõlivärnitsa ja kriidi seguga või tinamennikuga. Pleki ülevärvimine lisab samuti valtsidele tihedust. Kordusvärvimist võiks teha 5 - 15 aasta järel, vastavalt katuse koormusele. Eelnevalt eemaldada lahtine värv ja pesta 5% ammoniaagilahusega.

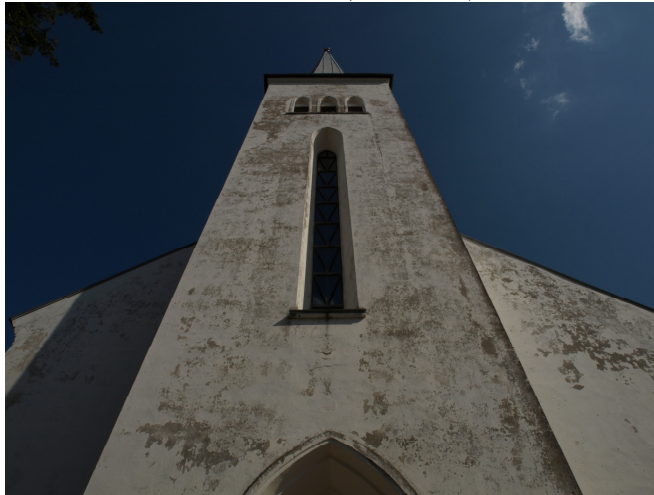
Joonis 3. Vaade läänest tornile (autori foto)

Pikilöövi, kus on tehtud uus lubikrohv on fassaadi lubivärv heas seisukorras, kuid torn ja külgtrappikojad kus on vana krohvipinda ainult puhastatud ja üle värvitud, on värvkate tugevasti kahjustunud (vt.joonis 3,7,8). Wunibald Ehitus OÜ poolt koostatud restaureerimistöde aruandest selgub, et vana krohv oli 1,5-2m kõrguseni maapinnast kahjustatud rohe-ja punasamblikest. Aruandest aga ei selgu, mis meetodil krohvipinda puhastati või töödeldi.

Lisatornide ehitamisel kasutatud aseri kivid on alapõletatud ja liiga poorsed. Torn ja külgtrappikodade krohvide uurimisel selgus, et krohvides on kasutatud tsementi. Sellest tulenevalt ei taha lubivärvid ka sellel püsida. Rääkides toleaeagse Wunibald ehituse tööjuhiga selgus, et tornil ja külgtrappikodade välisseintel oli osa krohvi lubikrohv, osa aga tsementkrohv. Sellest ka praegune laiguline fassaad kuna lubikrohvile jäi lubivärv pidama tsementile aga mitte. Kõige õigem, aga kallim lahendus on kogu krohv eemaldada ja krohvida kogu torn ning külgtrappikodade välisseinad. Odavam on puhastada kogu fassaad vanast värvist kerge freesimise teel (oht hävitada krohvi pealmine kiht ja vibratsiooni tõttu võivad kahjustuda alumised kihid) või märgliiva survepesu meetodil ja värvida kogu fassaad uuesti lubi-tsementvärvi või silikaat-e.mineraalvärviga. Kõige halvem võimalus on kasutada silikaatvärve kuna tekivad toonierinevused pikilöövi seinaga. Suured külma ja niiskuskahjustused on risti ja pikilöövi sisenurgas, mis asub kiriku lõunaküljel(vt.joonis 2). Antud kahjustuste likvideerimine on antud juhul lihtne. Esmajärjekorras on vaja likvideerida viga neelu äravoolus, seejärel alles teha krohvi ja värviparandused. Torn luugiavade ümber olevad värvi ja krohvikahjustused on tingitud sellest, et luukidel puuduvad veeplekid. Kogu vesi, mis satub luugiavasse valgub seinale. Hetkel on osade luukide betoonist valatud(1937) veeninad juba tugevasti kahjustunud. Kogu probleemi lahendaks ainult veeplekide paigaldamine. Samuti nagu torniski on kahjustunud ka külgtrappikodade akende ümbrused(vt.joonis 7 ja 8). Antud probleemi lahendaks samuti veeplekide paigaldamine, kuigi ümarale aknale on nende tegemine raske, aga mitte võimatu.

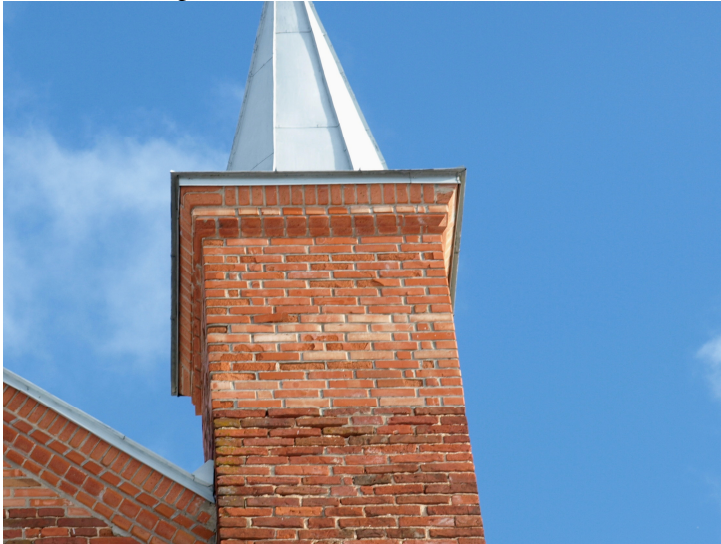
Kõige suuremad probleemid hetkel ongi seotud fassaadiga. Restaureerimistöde käigus laoti uuesti üles kahjustunud müüriosad ja karniisid. Pikilöövi karniiside ja lisatornide taastamiseks ei otsitud kahjuks vanu kive, vaid kasutati uusi aseri savitelliseid, mille kvaliteet ei olnud kõige parem. Praegusel markeerivad uuest kivist laotud osad seda ulatust, kui palju olid vanad müürid kahjustunud. Hetkel kooruvad lõunapoolsete lisatornide uued aseri tellistest laotud osad (vt.joonis 6).

Joonis 6. Lõunapoolne lisatorn (autori foto)

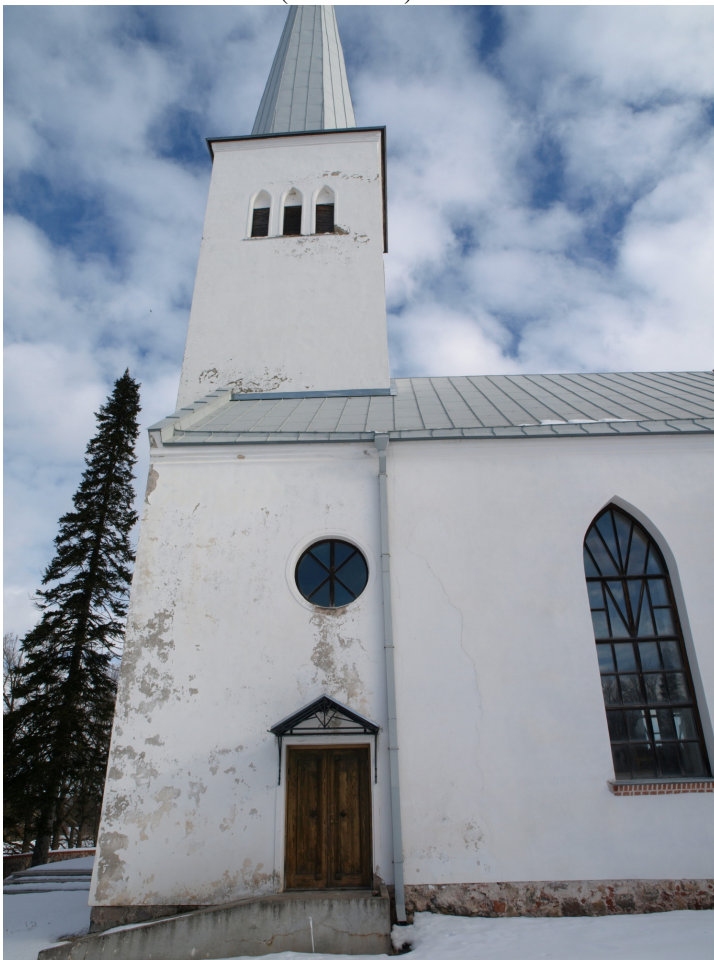
Joonis 7. Vaade lõunast (autori foto)

Paigaldatud on uued uksed uue kujundusega. Uksed on rahuldavas seisukorras. Läänepoolse peasissepääsu uks on saanud niiskuskahjustusi. Üks kahjustuste põhjustest on see, et seda ust ei ole aktiivselt kasutatud ja ilmselt on talvel olnus selle ukse ees lumehang (vt.joonis 16). Teine põhjus on peatrepi horisontaalne tasapind millelt pritsib vihmajärg korral vett uksele. Lahendus oleks varikatuse ehitus, kuid see lahendus ei arhitektuurselt võimalik, nii et me peame leppima perioodilise ukse remondiga. Külgtrepikoja välisuks oli mõni aeg tagasi samas seisus. Peale varikatuse ehitust on probleem lahenedud(vt.joonis 7)

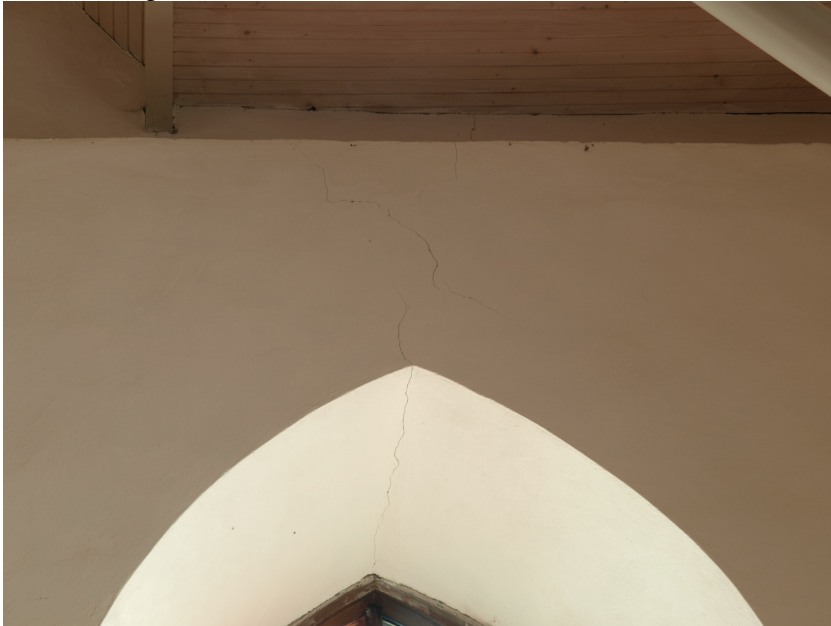
Lõunapoolsete akendel ülemise kaare osa tipust kuni müüritise ülemise servani täheldasin objekti ülevaatuse käigus pragusid (vt. joonis 9)

Ilmselt pole tegemist vajumiste vaid lihtsalt pingetest tekkinud pragudega. Kuna tegemist on lõunapoolse seinaga on temperatuuride, vahe sise- ja välispinnal suur. Objekti ülevaatuse ajal 4 mai 2009.a. oli kiriku sisetemperatuur 14C ja välistemperatuur müüritise pinnal ca 25C.

Joonis 9. Pragu seinas (autori foto)

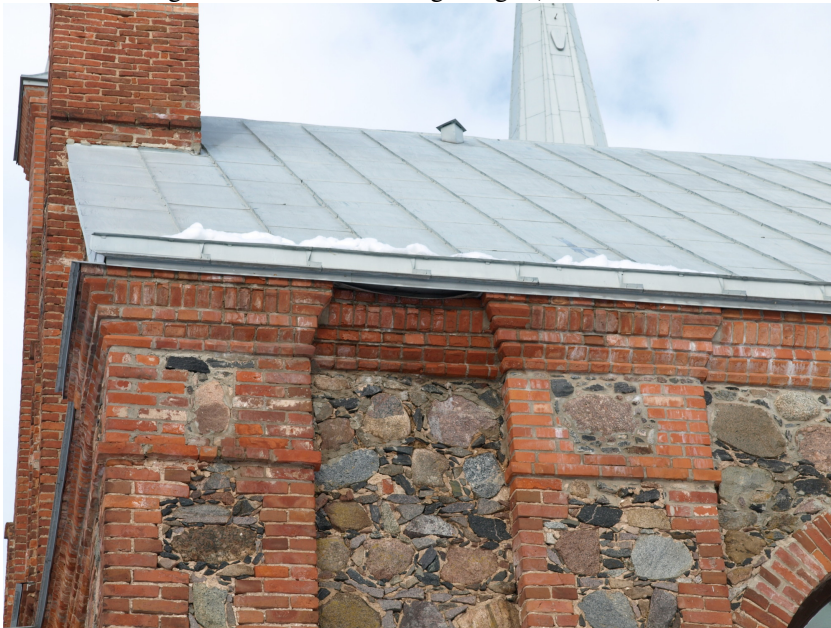
Joonis 11. Märgev karniis ristilöövi kagunurgas (autori foto)

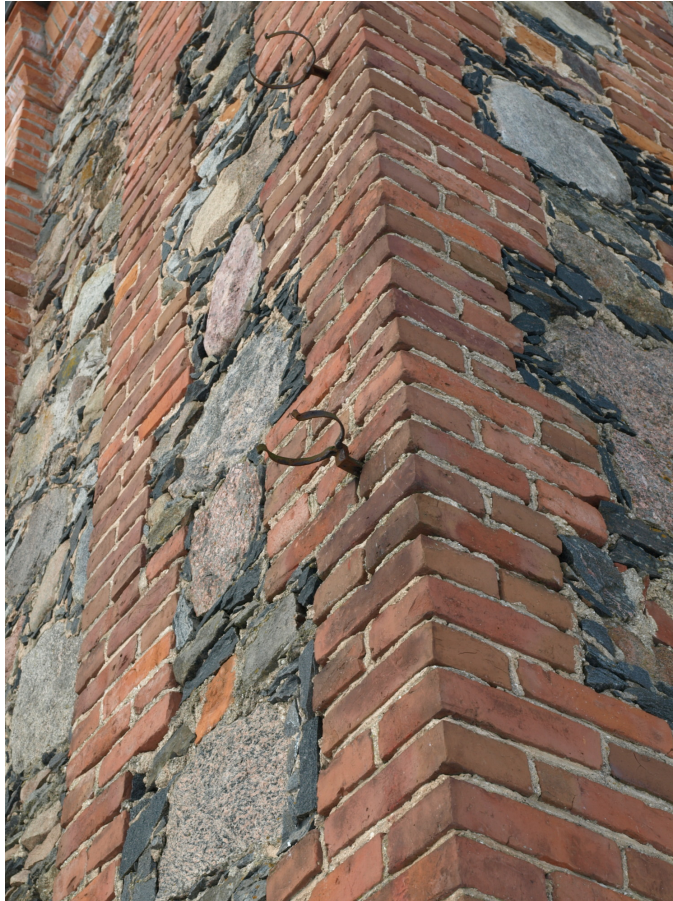
Katuseplekk on paigaldatud 1993.a. ja üle värvitud 1996.a. Katuse värvkate on väga heas seisukorras (tundub, et selles osas pole raha kokku hoitud ja kõik on tehtud vastavalt tehnoloogiale). Vaadates ristilöövi kirdenurgas vanu vihmaveetorude kandureid (vt. joonis 12), ei saa ma kahjuks aru miks on tehtud uued vihmaveetorud kandilised. Tumeda punasest tellistest ja maakivist ristilöövi fassaadi taustal mõjuvad need vihmaveetorud eriti robustsena.

Joonis 12 Vanad vihmaveetorude kandurid (autori foto)

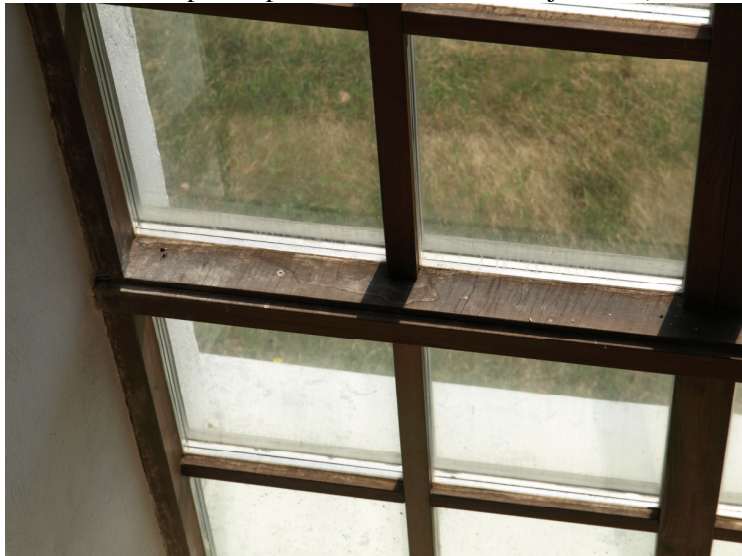
Joonis 13 Lõunapoolse pikilöövi akna niiskuskahjustused (autori foto)

Praegusel hetkel vajavad kõik aknad ülevärvimist(varem värvitud pruuni pinotexiga). Kaaluda võiks ülevärvimist linaõlivärviga.Väljavahetamist vajavate liistude asemele on vaja panna kolmnurkse profiiliga liistud, et vesi liistu horisontaalpinnale seisma ei jääks. Kõige parem lahendus oleks akende kittimine, kuid see oleks koguduse jaoks liiga kallis ettevõtmine. Akna veeplekid peaksid olema suurema kaldega, et vihma korral pritsiks vähem vett akendele. Hetkel seda enam muuta ei saa aga tähelepanek tulevikuks. Aknalengide profiili valikul ei ole arvestatud kondensvee võimaliku tekkimisega akende sisepinnal. Vaadates aknalengide horisontaalseid osasid on seal näha veekahjustused (vt.joonis 13). Objekti ülevaatusel tundus, et aknaid pole peale nende paigaldust 1994 aastal hooldatud. Korrapärane hooldus on hoone konstruktsioonide pikaajalise seisukohalt väga tähtis. Samuti hoiab korrapärase hooldusega kokku suure hulga raha.

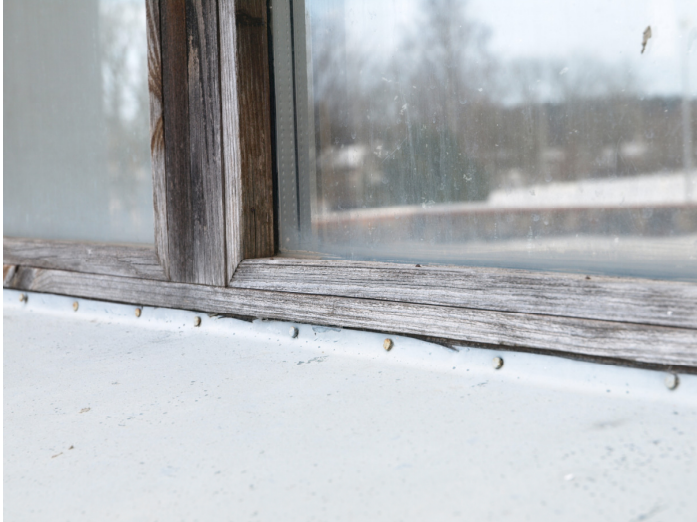
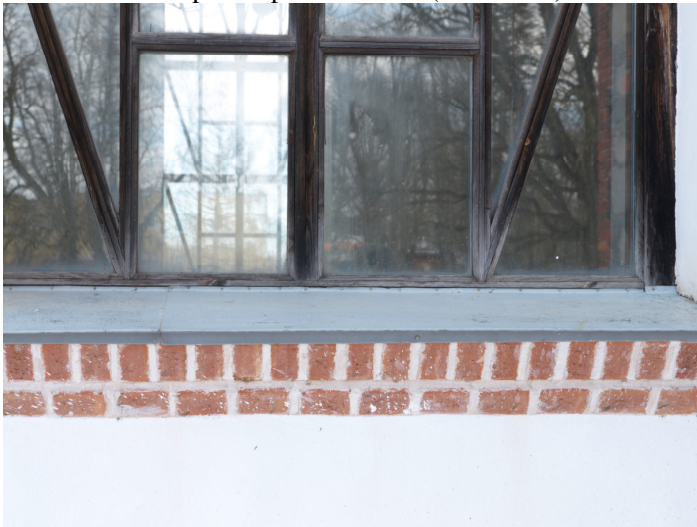
Joonis 14. Lõunapoolse pikilöövi aken(autori foto)

1994.a. paigaldati kirikule uued kolmekordse klaaspaketiga mitteavanevad aknad. Akende viimistlus tumepruun pinotex.. Akende tööjoonise koostas arhitekt Andres Orav. Pikilöövi ja ristilöövi kõrged aknad koosnevad kolmest osast. Objekti ülevaatusel selgus, et lõunapoolsete akende klaasiavade alumised horisontaalsed liistud on tugevasti kahjustunud päikese ja vee koosmõjul(vt.joonis 14 ja 15). Põhjapoolsete akende liistud on paremas seisukorras.

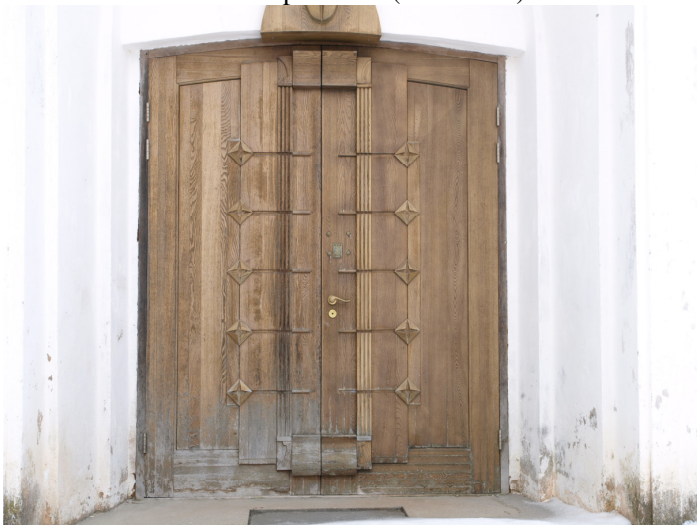
Joonis 16. Vaade läänest peauksele(autori foto)

Kuna puit on hügrokoopne materjal – võtab ja eraldab ta niiskust vastavalt ümbruse suhtelisele õhuniiskusele. Kui vihm sajab puidule, siis toimub märgumine kapillaarjõu toimel. Pikikiudu imendub vett puidusse 20 korda rohkem kui ristikiudu. See on ka juhtunud Kambja kiriku

peauksega. Kahjustuse likvideerimiseks peab ukse viima töökotta ja sellelt täies ulatuses lakikihi eemaldama vastasel juhul jääb tulemus ebahühtlane ja seejärel kas õlitama (soovitav) või lakkima.

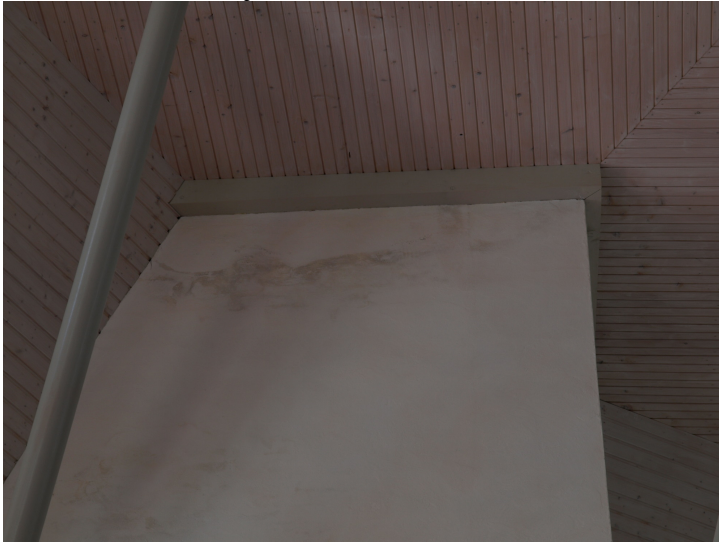
Restaureerimistöde käigus on piki- ja ristilööv ning trepikodade seinad krohvitud lubimördiga ja värvitud lubivärviga. Tornis sisepinnad on suuremas osas puhastatud vanast krohvist ja eksponeeritud puhta maakivimüürina. Seintel on mõned niiskuskahjustused katuse läbijooksu kohtades (vt. joonis 17). Objekti ülevaatusel käigus täheldasin kirikus põrandäärtes rohevetikat. Rohevetika avastasid kohtades kus oli midagi seinaga ääres seisnud (vt. joonis 18).

Joonis 17. Niiskuskahjustus seinal (autori foto)

Vetikate kasvu soodustaja võib olla kapillaarniiskus, mis tõuseb mööda seinu ülesse. Sellepärast on väga tähtis, et sadeveed juhitaks hoonest eemale. 2005 aastal rajati kiriku ümber sadeveetrass. See paigaldati ca 1m sügavusele, mis on selgelt liiga madalal. Talvel külmub sellisel sügavusel paiknev sadeveetrass ja kevadel suure veemineku ajal kui maapind on külmunud ja vett vastu ei võta tekib hoone ümber järv. Sellepärast on vajalik paigaldada sellisesse trassi küttekaabel. Rohevetikat oli näha nendes kohtades kus oli ka fassadikrohv kahjustunud (vt. joonis 2) ja nendes kohtades kus olid talvel suured lumehanged. Antud kohtades tuleks krohv eemaldada, lasta seinal korralikult ära kuivada. Seejärel uuesti teha krohvi- ja värviparandused. Ükski seen, samblik ega vetikas ei hakka kasvama seal kus tal ei ole tingimusi. Majavammgi võib olla majas aastakümneid ilma, et ta arenema hakkaks. Sellepärast ongi väga tähtis jälgida hoone sisekliimat ja mitte teha väga järske muudatusi selles. Kuna ventilatsioon on kirikus ebapiisav on tähtis, et ei tekitataks

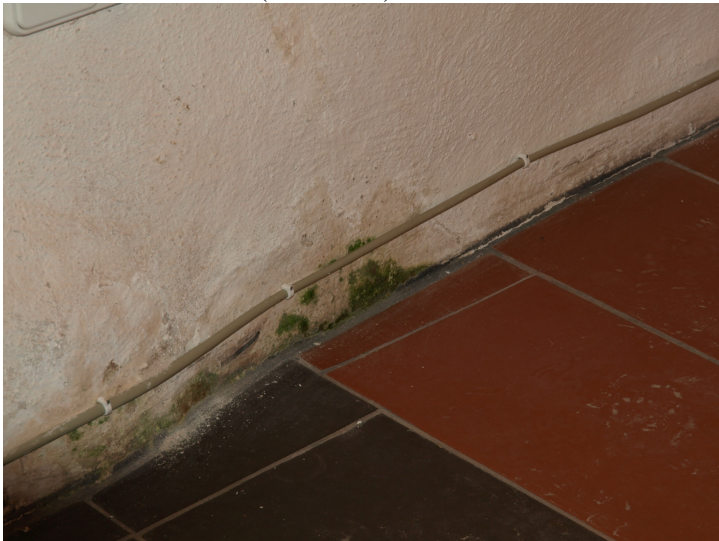
Joonis 18. Rohevetikas (autori foto)

umbseid kohti seinte ääres, kus on samblikel soodsad tingimused arenemiseks. Üldiselt vajab kogu kirik lähiajal ülevärvimist, sest erinevate tööde käigus on siin-seal vigastatud seinu.

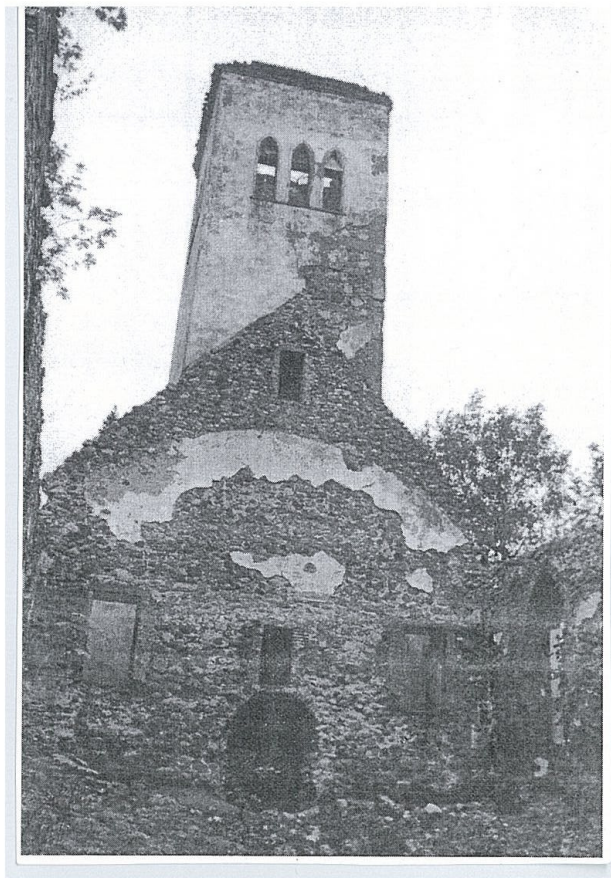
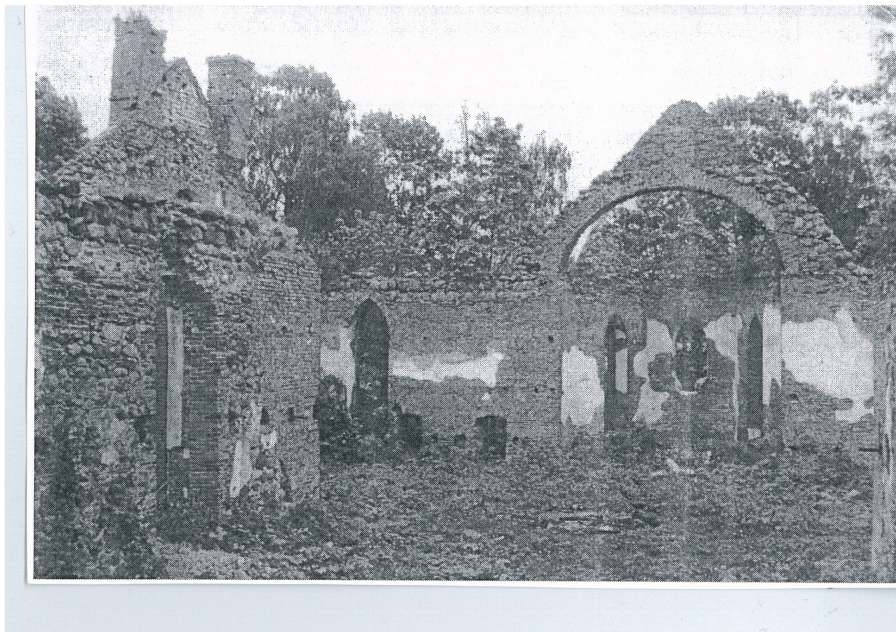
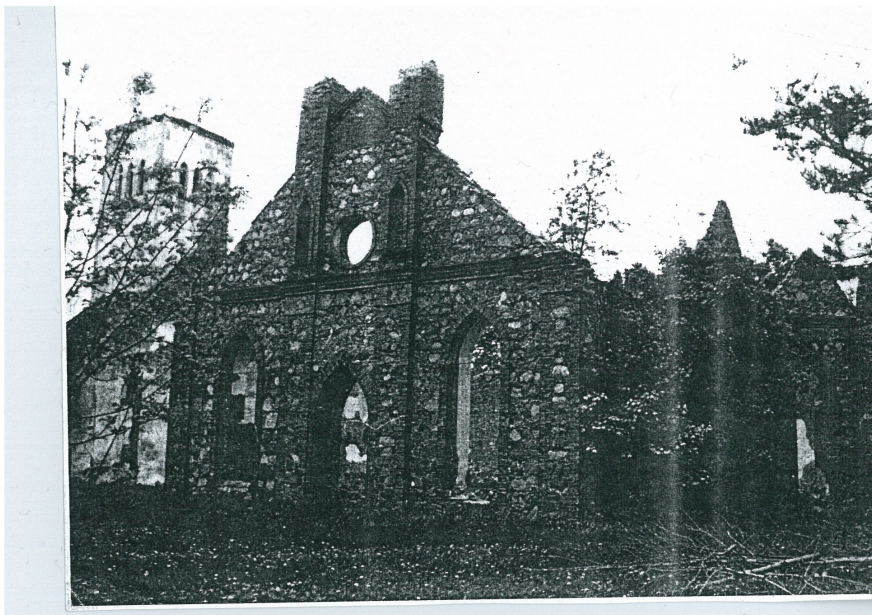
Müüride paksus antud osas on 1,2m. Tugevalt olid kahjustatud müüride ülemised osad, eriti olid kahjustunud ristilöövi põhja ja lõuna viilud, lisatornid ja kooriosa(vt.joonis 21,25,26).

Joonis 21. Vaade tornile kiriku seest enne restaureerimistööd(autori foto aastast 1988)
