**EKSPERTIIS HOONE VASTAVUSEST
KULTUURIMÄLESTISE TUNNUSTELE**

Karja tn 11, Rakvere, Lääne-Virumaa

2008/2009. õ-a. Arhitektuuri konserveerimise ja restaureerimise
täiendkoolituskursuse lõputöö

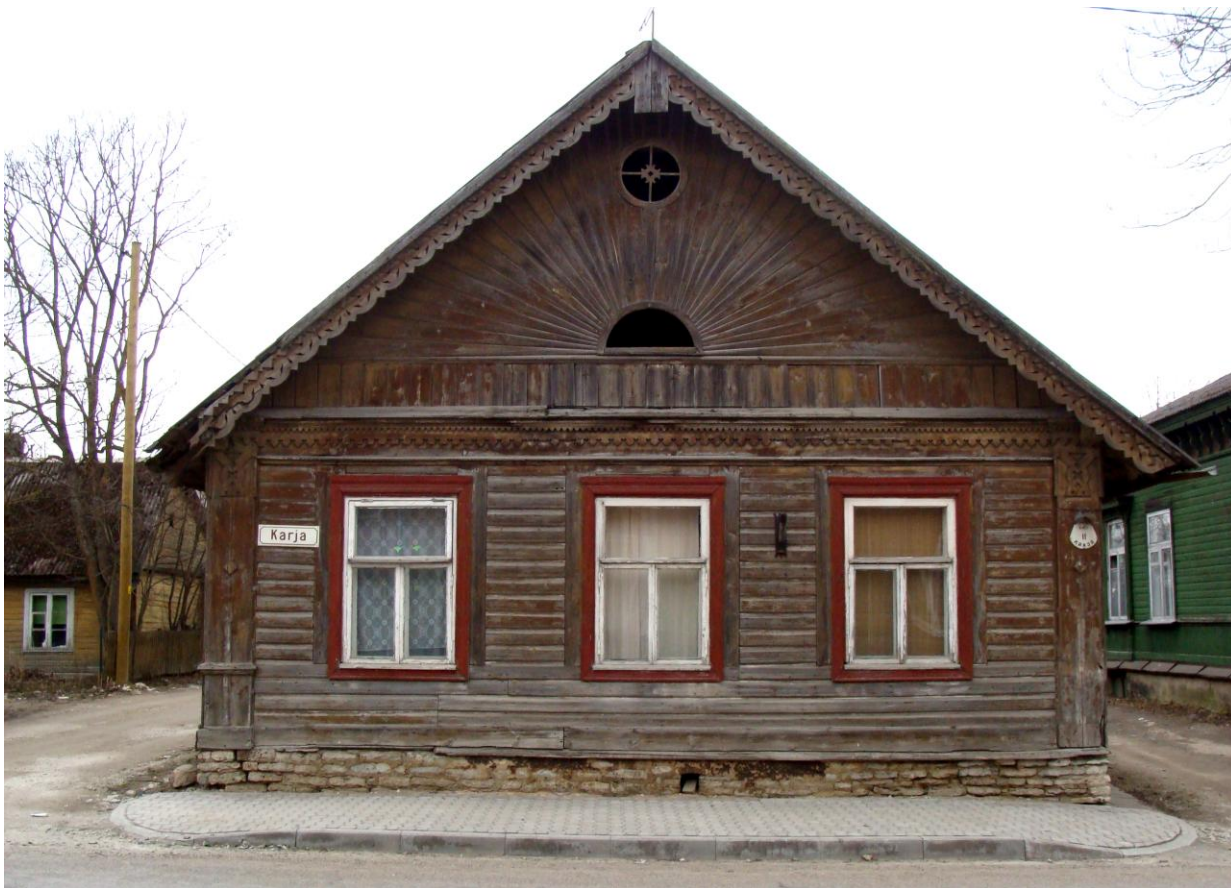
Joonis 3. Hoone lõunafassaad Karja tänavalt. Foto Sirli Naska, 2009.

Karja tänava poolne viiluväli on kaunistatud rikkaliku saelõikelise dekooriga, mis on hoone üks peamisi väärtuse kandjaid (vt joonis 3). Viiluväli on kujundatud päikesemotiiviga, mille keskel asub poolkaarekujuline klaasimata ava ning viiluharja all väike neljaks jaotatud klaasimata ümaraken. Viiluvälja päikesemotiivi eraldab seinuosast keskmise laiusega püstlaudadest laiem horisontaalvöö, mille all paiknevad omakorda kaks erineva puitpitsornamendiga dekoreeritud kitsast vahevööd. Viilu räästaalune on samuti kaunistatud saelõikelise ažuurse ornamendiga. Hoone Karja tänava poolsed nurgapostid on vene klassitsismi eeskujudel kujundatud puitpilastritena, mille kapiteeliosas on puidust kaunistused (vt joonis 5). Hoone Karja tänava poolse fassaadi dekoor on suhteliselt hästi säilinud. Idafassaadi lõunapoolse ukse kõrval paikneb lühike jupike püstlippidest iluvõre, millest võib järeldada, et hoone uhkeima ukse ees oli väike lahtine eeskoda. Teadaolevalt oli see ka Karja tn 13 hoonel.¹² Hoone esialgselt värvilahendusest pole andmeid säilinud. Välisvaatlusel fassaadilt kooruvaid värvitükke uurides jäi mulje, et esmane värvikiht võis olla kollase ookri tooni, kuid täpsema teave saamiseks tuleks teostada värviuuringud.

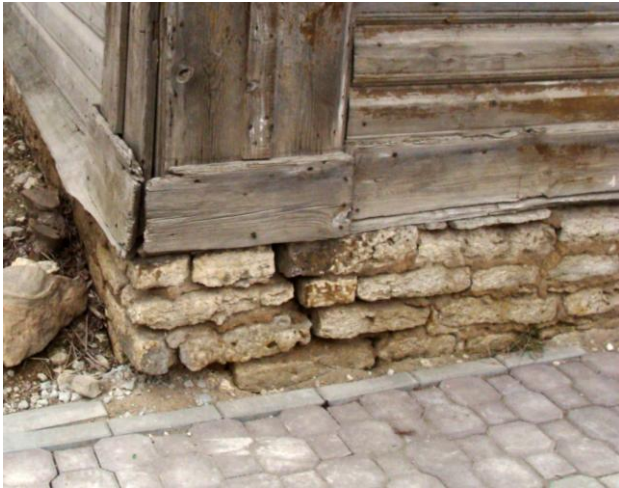
Hoone on esialgselt ehitatud paekiviplaadidest laotud vundamendile (vt joonis 6). Hoonealune maapind tõuseb kergelt hoone põhjaküljel, mistõttu on vundament selles osas maapinnast väga vähe väljas. Hoone põhjaküljel puudub sokliosa kattev veelaud, lääneküljel on veelaud olemas, lõuna ja idaküljel kohati puudub. Vundamendi väljavajumisi on parandatud kohati telliste ja tsementkrohviga (vt joonis 7). Hoone põhjaküljel on osa vundamendist ja alumine palgirida hiljuti asendatud Fibo plokkidega (vt joonis 8). Välisvaatlusel tundub vundamendi lõunapoolne osa olevat rahuldavas seisukorras, nurkades võib olla väljavajumise oht.

Vundamendikahjustused tulenevad hoone puudulikust sadevetesüsteemist ning katkistest ja katkendlikult paiknevatest veelaudadest sokli kohal, mis võimaldavad vee ligipääsu vundamendile. Hoone välisviimistluse, sh aknaraamide ja avade piirdelaudade peamiseks probleemiks on vananenud värvikihid või üldsegi nende puudumine, mis annavad võimaluse niiskusest ja UV-kiirgusest tulenevatele puidukahjustustele.

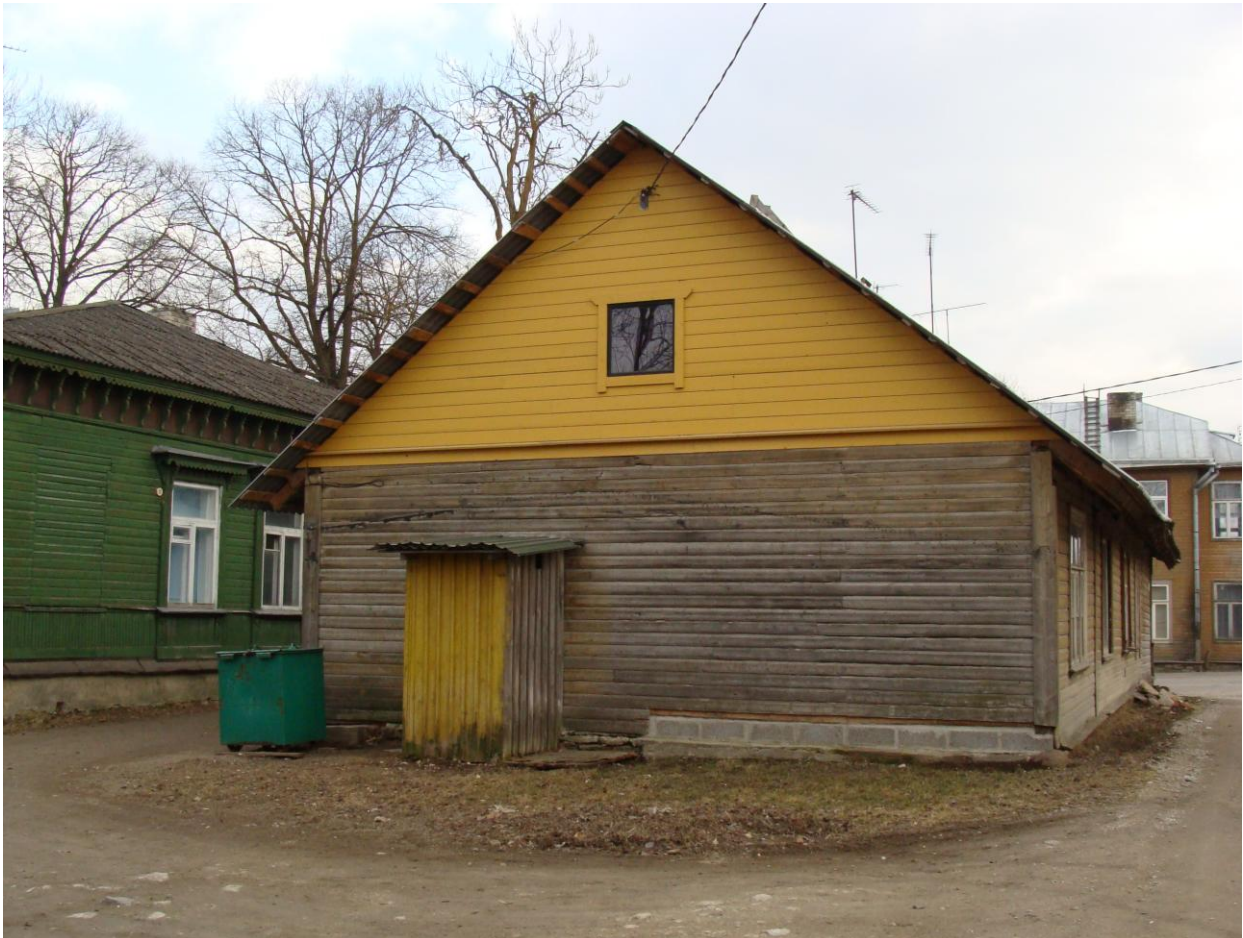
Joonis 8. Uus katus, viiluväli ja Fibo plokkidest vundamendi parandused hoone põhjaküljel. Foto Sirli Naska, 2009.

Esialgselt oli hoonel laastukatus, mis on säilinud hoone lõunapoolses osas eterniitkatuse all. Katuse kehva seisundi tõttu hoone põhjapoolsel küljel on hiljuti asendatud sealsed katusekonstruktsioonid, viiluvälja kandesein ja välisvooderdus ning paigaldatud uus eterniitkatus (vt joonised 8 ja 10). Konstruktsioonivahetuse tõttu puuduvad hoone põhjaosas ka iseloomulikud saelõikelised sarikaotsad. Lõunapoolses osas pole sadevete läbijooksudega probleeme olnud. Seoses katuse remondiga on suletud põhjapoolse osa katusealune ning seega häiritud hoone loomulikku tuulutusrežiimi.

Viiluväljale paigaldatud voodrilaua laius on silma järgi otsustades hoone esialgse laudise laiusele ligilähedane, kuid ilma profiilita, mis jätab hoone põhjaküljest väga „lameda“ mulje. Esteetilist pilti rikub ka viiluväljale paigaldatud raamijaotusteta pakettkaken. Hoones tekkinud niiskusprobleemide kõrvaldamisega on seega kahjuks kannatada saanud esteetiline külg. Õnneks on hoone lõunaosas säilinud veel peaaegu terviklikult originaalne puitdekoor ning esialgne laudis, mis kannavad endas hoone suurimaid väärtusi. Hoone lõunaosas omaniku sõnul katuse läbijooksudega probleeme olnud ei ole. Ainsaks kahjustuseks on katusel Karja ja Allika tänava nurk, mille on korduvalt maha sõitnud Allika tänavalt Karja tänavale keeravad bussid.¹³

- Säilitada hoone funkstioon korterelamuna.
- Säilitada hoone maht, gabariidid ja katuse kuju. Soovitav on jätta pööningukorrus välja ehitamata.
- Paigaldada hoonele valtsitud tsingitud terasplekk katus. Tehniliste uuringute alusel proteesida vajalikud katusekonstruktsiooni osad. Hoone põhjaosas asuvale uuele katusekandekonstruktsioonile lisada olemasolevate eeskujul valmistatud saelõikelise profiiliga sarikaotsad.
- Teostada vajalikud vundamendiparandused kasutades sobivat paekivi.
- Paigaldada hoone sokli kohale uued veelauad ning katuseräästa alla veerennid.
- Kontrollida hoone küttesüsteemide korrasolekut ning võimalusel paigaldada hoonele stiililiselt sobivamad korstnapitsid. Eeskuju võib võtta Karja tn 13 hoone ajaloolistest fotodest.

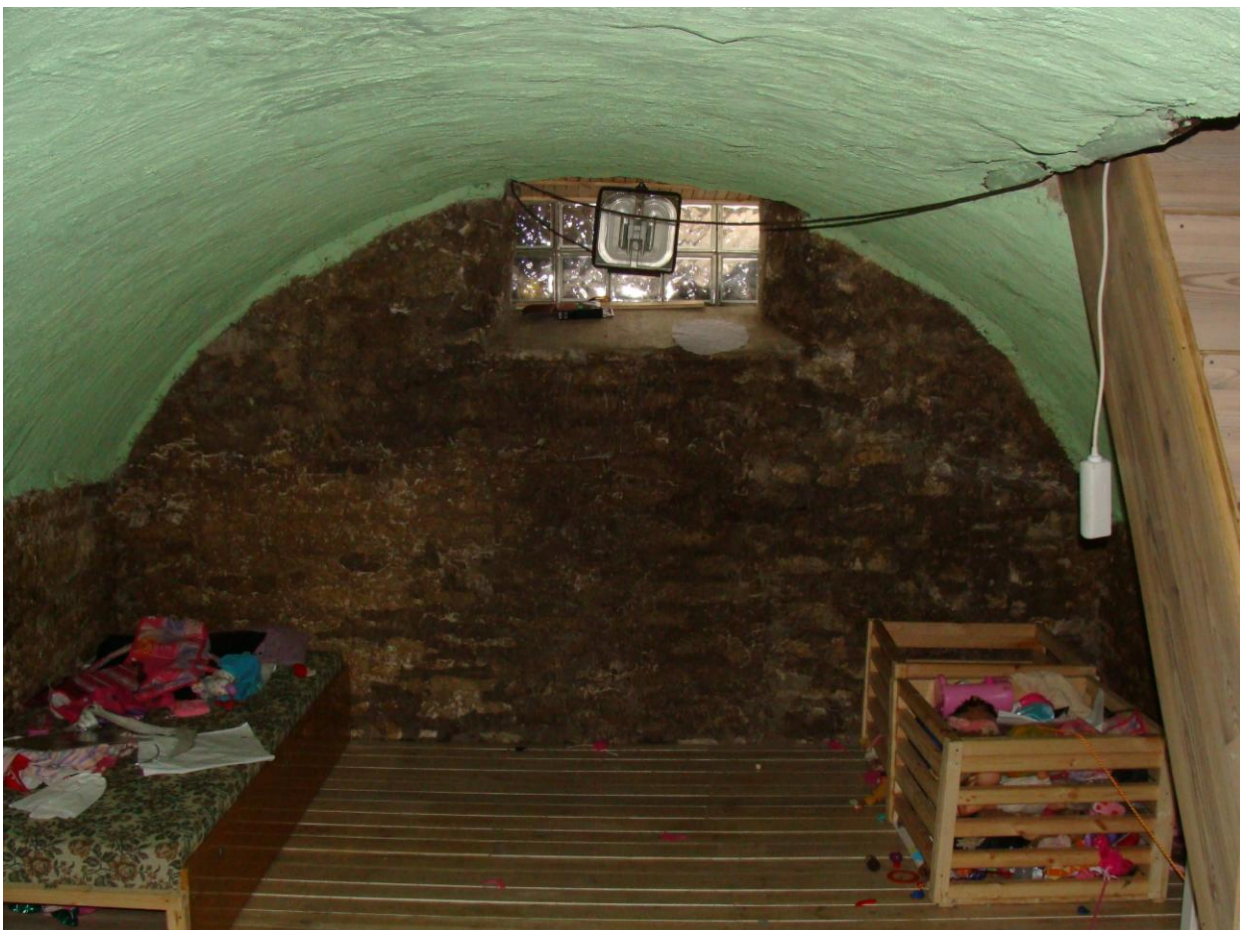
Joonis 9. Hoone lastetoaks kohandatud kelder.

Hoonel lõunaosa ühetoalise korteri all, mis on ühendatud kahetoalisega, paikneb kelder (vt Lisad 7 ja 8). Ruum oli viimaste üürnike poolt kasutusele võetud lastetoana, kes ehitasid toast ka keldrisse viiva trepi (vt joonis 9). Esialgne sissepääs keldrisse on korteritesse viivast esikust. Paekivist seintega keldri lagi on ehitatud silindervõlvina, viimased elanikud on lisanud puidust laudpõranda. Lääneküljele jääv keldriaken on klaasplokkidest. Keldri seisukord on hea.

- Soovitav oleks säilitada olemasolev siseplaneering.
- Võimalusel sulgeda hiljutise lisandusena tehtud toast keldrisse viiv trepp ning kasutada algupärast sissepääsu esikust.

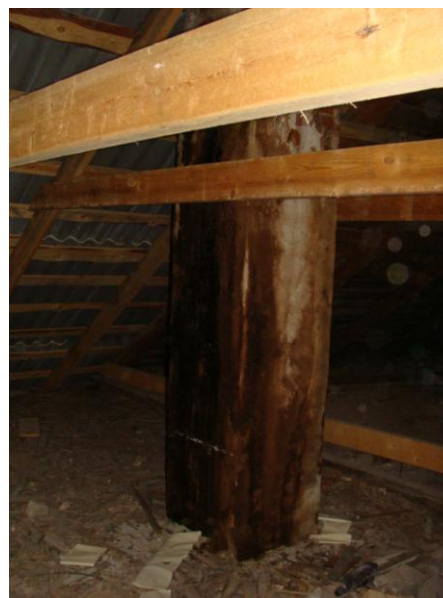
Hoonel on kolm korstent, mis paiknevad ühel sirgel hoone keskteljest pisut idas. Korstnad on silikaattelistest ning esialgseid küttesüsteeme hoones säilinud pole. Ahjud on nõukogude perioodil välja vahetatud. Põhjapoolse korstna pits on hiljutise remondi käigus uuesti laotud. Välisvaatluse käigus pööningul oli näha, et korstnajakalad on tugevalt tahmanud ning tõenäoliselt pikka aega hooldamata (vt joonis 11). Keskmise ja põhjapoolne korstnajakalg on kaetud tsementkrohviga.

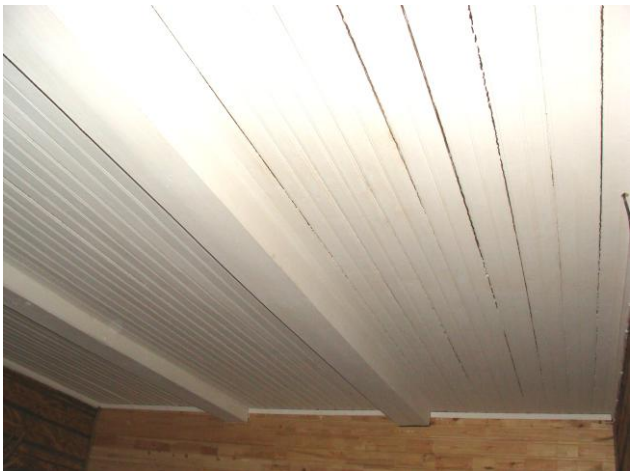
Joonis 12. Ehitusaegne puitlaudisega viimistletud lagi.

Hoonel on algselt olnud laiadest laudadest põrandad, mis on säilinud ja heas seisukorras lõunapoolses ja põhjapoolses korteris. Algupäraseks vahelagede viimistlusmaterjaliks on tõenäoliselt kitsas laudis (vt joonis 12). Põhjapoolses korteris on katuse läbijooksude tõttu vahelae vooderdus asendatud uue laudisega (vt joonis 13).

- Säilitada algupärased laudpõradad ja laudisega kaetud vahelaed.
- Säilitada võimalikud siseviimistlusuuringutes avastatud originaaldetailid ja viimistluskihid.

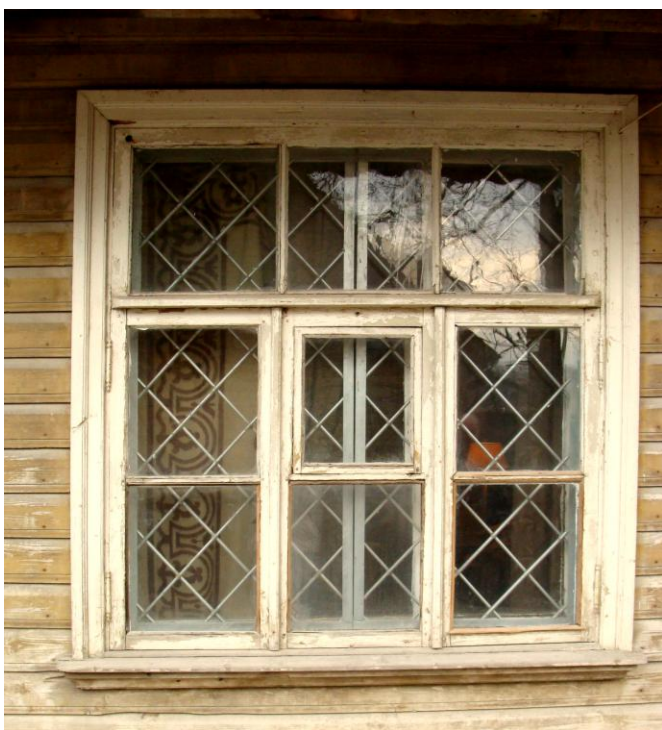
Joonis 14. Ehitusaegne aken hoone lääneküljel.

Hoonel on säilinud nii ida kui lääneküljel mitu sepistatud nurgikutega originaalakent. Kuna kõikidesse korteritesse polnud võimalik sisse pääseda, pole teada, kas on säilinud ka esialgseid aknasuluseid. Lääneküljel paiknevad algupärased aknad on kolmese vertikaaljaotusega üheksa ruuduga aknad, mille valgmiikuosa ei ole avatav (vt joonis 14). Akna keskmine ruut on avatav tuulutusaknana. Idaküljel paiknevad originaalaknad on kitsamad, kuuese ruudujaotusega ning valgmiikuosa ei ole samuti avatav (vt joonis 15). Karja tänava poolsel fassaadil on säilinud akende algupärased piirdelauad, kuid aknad on hilisemad ning kahese vertikaaljaotusega, nende valgmiikuosa on võimalik avada (vt joonis 3). Kõik aknad on topeltaknad, mõned sisemised aknad puuduvad. Akende üldine seisukord paistab olevat rahuldav ning tõenäoliselt on neid võimalik edukalt restaureerida.

- Taastada säilinud originaalaknad ning vahetada hilisemad välja nende eeskujul tehtud koopiatega. Aknaklaasid tuleks paigaldada kittimise teel ning raamid värvida linaõlivärviga.

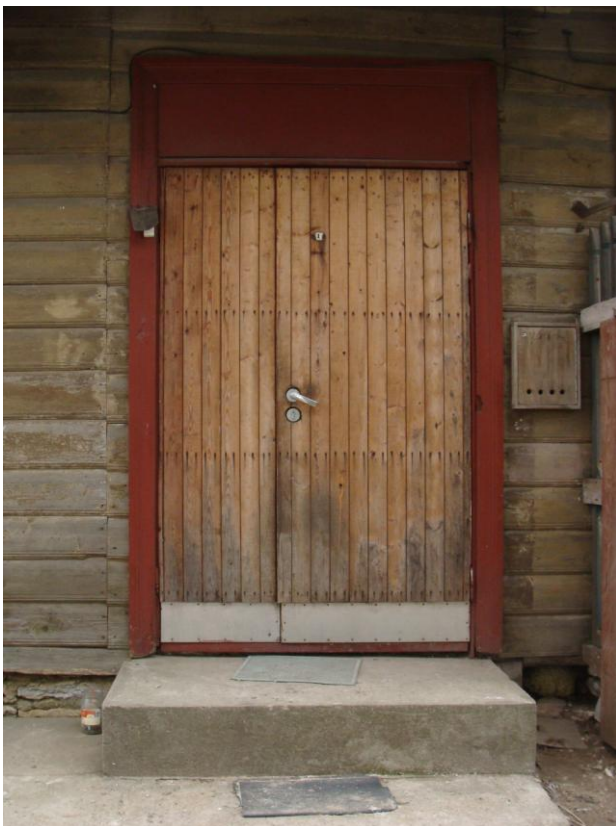
Joonis 16. Idafassaadi lõunapoolsem välisuks.

Hoonel pole säilinud ühtegi esialgset välisust. Idafassaadi lõunapoolne välisuks on teistest oluliselt laiem, mistõttu võib oletada, et seal oli algselt tiibuks (vt joonis 16). Võimalik, et ka välisuste piirdelauad on originaalid, kuid välisvaatluse põhjal pole võimalik seda kindlaks teha, kuna teadaolevalt ajaloolisi fotosid hoonest säilinud ei ole. Siseustest on ilmselt originaalina säilinud tahveluks, mis viib lõunapoolsest esikust tänaseks kahetoalise korteriga liidetud ühetoalisse korterisse (vt joonis 17). Kahetoalisse korterisse viiv ukseava on jällegi teistest laiem, mis viitab esialgsetele tiibustele ning sellele, et korter oli mõeldud elamiseks omanikule või kellelgi tähtsamale isikule. Ukse piirdelauad on samuti eeldatavasti algupärased. Uste üldine olukord on hea ning säilinud ehitusaegse ukse eeskujul on võimalik teha ka ülejäänud siseuksed.

- Taastada säilinud algupärane siseuks ning selle eeskujul valmistada teised siseuksed. Siseukse eeskujul valmistada ka hoonele stiililiselt sobivad välisüksed.

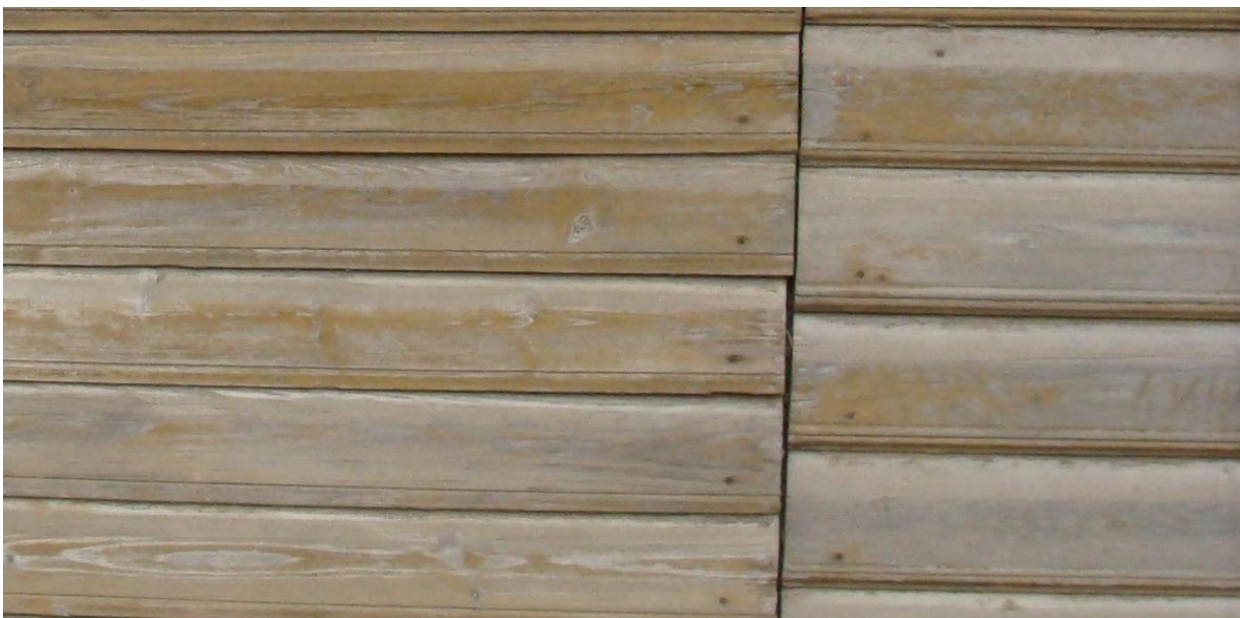
Hoone peamiseks välisviimistluseks on hõõveldatud laudadest sulundlaudis. Laudise profiili järgi otsustades on algupärane laudis säilinud hoone lõunapoolsel osal, lääneküljel kuni esimese lõunapoolse aknani, Karja tänava fassaadil ning idaküljel vahetub laudis peale esimest lõunapoolset akent (vt joonis 18). Erinevus originaalse ja hilisema laudise vahel on pea märkamatu, vanem laudis on hilisemast vaid pisut laiem ja lihtsama profiiliga. Välisvaatlusel on välisvooderdus üldiselt rahuldavas seisukorras. Hoone on ilmselgelt seisnud aastaid ilma kaitsva värvikihta, mistõttu on kasvav oht suurte niiskuse ja UV-kiirguse kahjustuste tekkimisele.

Joonis 18. Paremalt ehitusaegne laudis, vasakul hilisem, pisut kitsam laudisetüüp.

- Restaureerida hoone fassaadid. Kui selgub, et hoone laudis vajab vahetamist, tuleks uue laudise profiil teha hoone põhjapoolse osa ehitusaegse laudise eeskujul. Fassaadide värvilahendus määrata värviuuringute alusel ning välisviimistluses kasutada linaõlivärvi.
