**KUKULINNA MÕISA TEENIJATEMAJA (reg. nr 7283)  
Ajalooline ülevaade, hoone seisukord, väärtushinnang ning  
muinsuskaitse eritingimused eksterjöõri hooldus- ja  
restaureerimistöödeks**

Kukulinna, Tartu vald; Tartu maakond

2008/2009. õ-a. Arhitektuuri konserveerimise ja restaureerimise täiendkoolituskursuse lõputöö

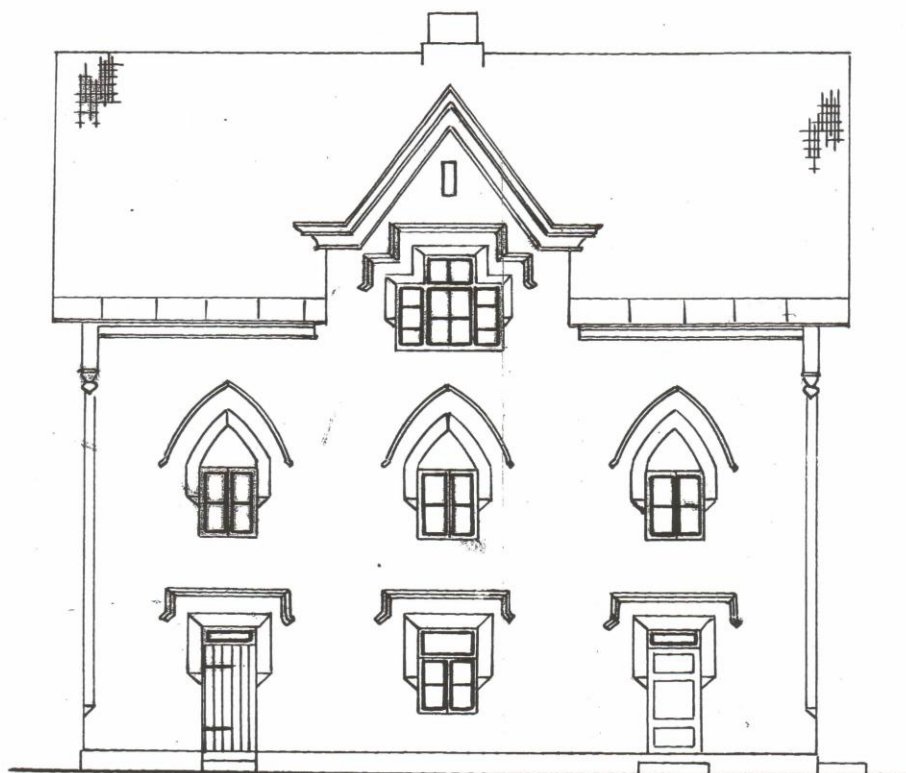
Joonis 4 - ESIFASSAAD (joonis on tehtud arvatavasti 1940. aastate teisel poolel).<sup>24</sup>

Paljud avatäited on lõhutud, osa neist on laudadega kinni löödud, osa sulgemata. Akende palestikel ja frontoonidel on kahjustusi. Akende veeplekid on korrodeerunud. Originaalseid välisuksi alles ei ole. Olemas on 1940. aastate teisel poolel tehtud joonis, millelt on näha, et uste kohal on olnud valgimiku osa (seda on näha ukseavade järgi ka praegu) (vt Joonis 4 ja Fotod 2, 3).

9. Võimalusel restaureerida olemasolevad aknaraamid. Puuduvad, tugevasti kahjustunud või hilisema jaotusega raamide puhul võtta eeskujuks joonisel 4 olevad avatäited. Akendele paigaldada traditsiooniliselt vormistatud veeninaga tsingitud terasplekist veeplekid. Kirdepoolse fassaadi üks esimese korruse akendest vajab täpsemat uuringut, sest on osaliselt kinni müüritud ja näib petikaknana (seestpoolt jääb aken trepi taha ning on laudadega kinni löödud (vt Foto 12)).

10. Puuduvad välisüksed projekteerida sobiva kujundusega, eeskujuna võtta joonisel 4 olevast. Säilitada välisuste juures valgimiku osa.
11. Maja edelapoolsele küljele paigaldatud varuväljapääsu trepi puhul lähtuda tulevases funktsioonist. Kui see nõuab lisaväljapääsu võimalust, siis projekteerida uued ukse, eeskujuna võtta välisustest. Kui varuväljapääs ei ole vajalik, siis eemaldada trepp ning taastada algupärase jaotusega aknad.

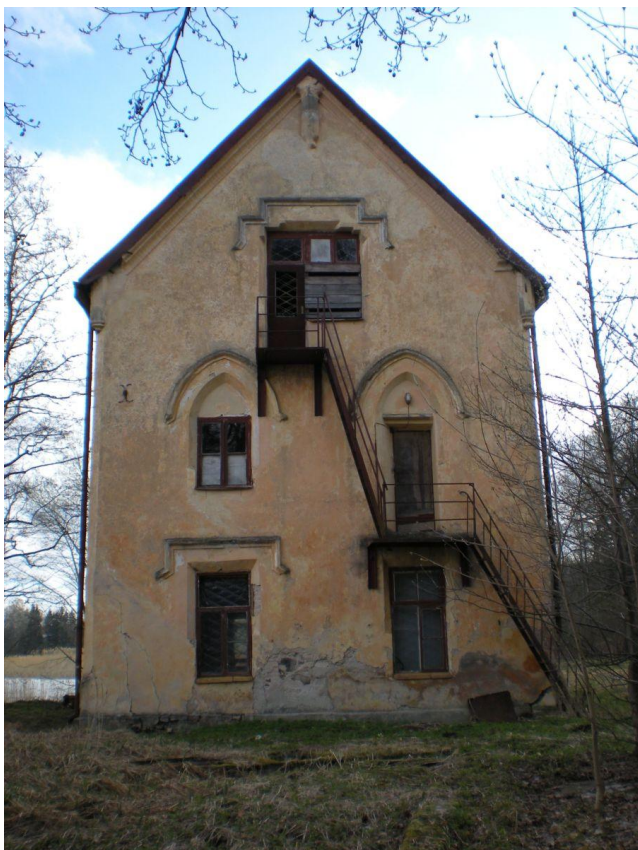
Foto 5 – Edelapoolne otsafassaad (30.04.2009)

Hoone akende palestikud on faasitud kaldu. Esimese korruse akende kohal on murtud nurkadega profileeritud frontoonid (samasugune element on ka peahoone akende juures). Aknad on kõrged, arvatavasti on nad olnud 5-ruudulised, 2 püst- ja 1 rõhtraam (praegu on esimesel korrusel erineva jaotusega aknaid ning osad neist lõhutud). Akende ülaosaski on ääred faasitud kaldu palestikuks (vt Foto 6). Teise korruse aknad on väiksemad – 4-ruudulised ning asetatud teravkaarelisse petikusse. Akende kohal on murtud nurkadega profileeritud teravkaarelised frontoonid (vt Foto 7). Pööningukorrusel on otsaviiludes kolmikaknad, mis samuti kaetud astmeliselt murtud frontoonidega (vt Foto 8).<sup>18</sup> Sarnased kolmikaknad on ka Kukulinna mõisa peahoone pööningukorruse otsaviiludes. Maja edelapoolsel küljel on teise- ja pööningukorruse aknad asendatud varuväljapääsu ustega (vt Foto 5).

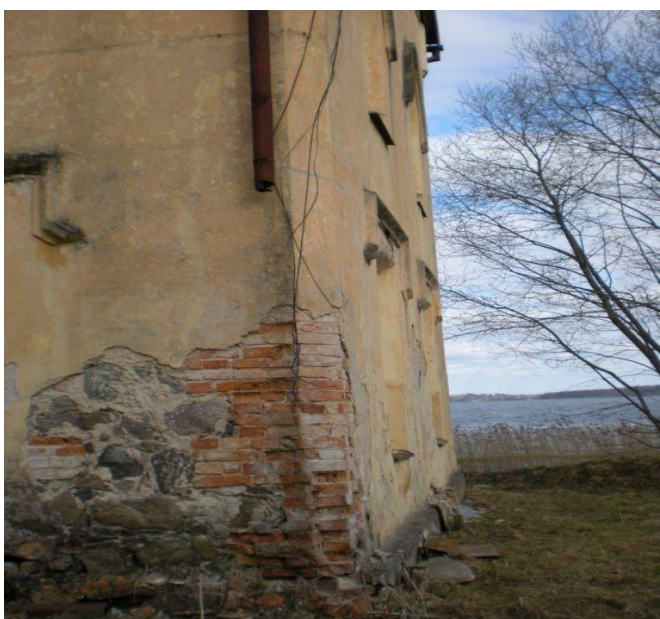
Hoone on olnud aastaid kasutuseta ja hooldamata. Sadevee äravoolu süsteem on puudulik, vihmaveetorud lõhutud ning seetõttu jookseb vesi seintele ja vundamendile. Vesi on tekitanud välisviimistlusele suuri kahjustusi, eriti tugevad on need soklitsoonis ja hoone nurkadel, kus lisaks krohvile on murenenud ka tellised (vt Fotod 9, 10, 11).

Foto 9 – Kahjustused hoone nurgal (kagu) (30.04.2009)

1. Kontrollida katusekatte seisundit ja vettpidavust ning vajadusel sulgeda läbijooksud.
2. Korrastada olemasolev sadevete äravoolusüsteem ning juhtida sadeveed hoone seintest eemale.

4. Korrastada sokliosia. Vajadusel eemaldada seinte äärest pinnast.
5. Kahjustada saanud tellisladu parandada ning krohvida.
6. Säilitada ja taastada fassaadide krohvviimistlus, kasutada olemasolevaga sarnase faktuuri ja koostisega lubimört.

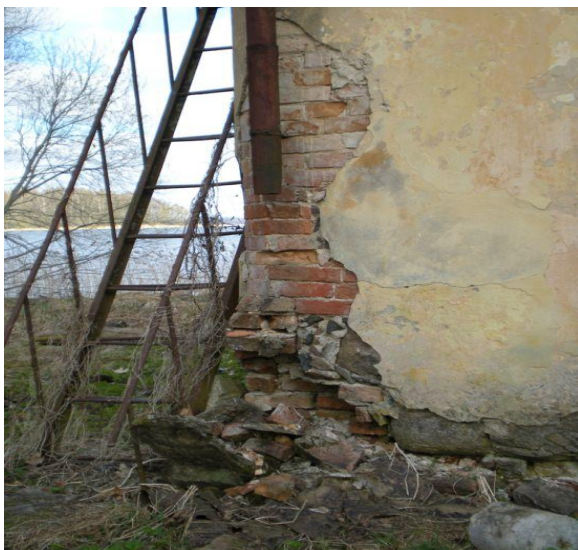
Foto 10 – Kahjustused hoone nurgal (edel) (30.04.2009)

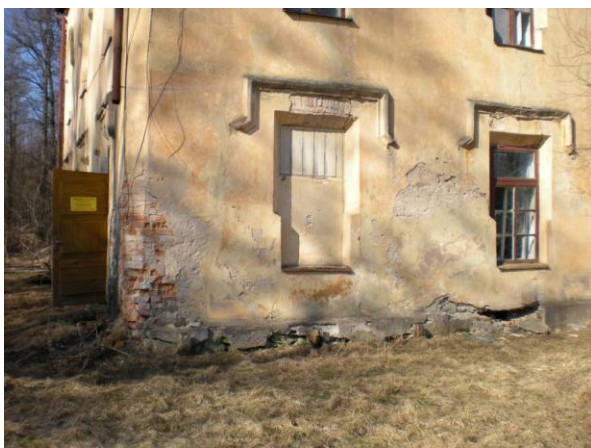
Foto 11 – Kahjustused hoone sokliosas (kirre) (21.04.2009)

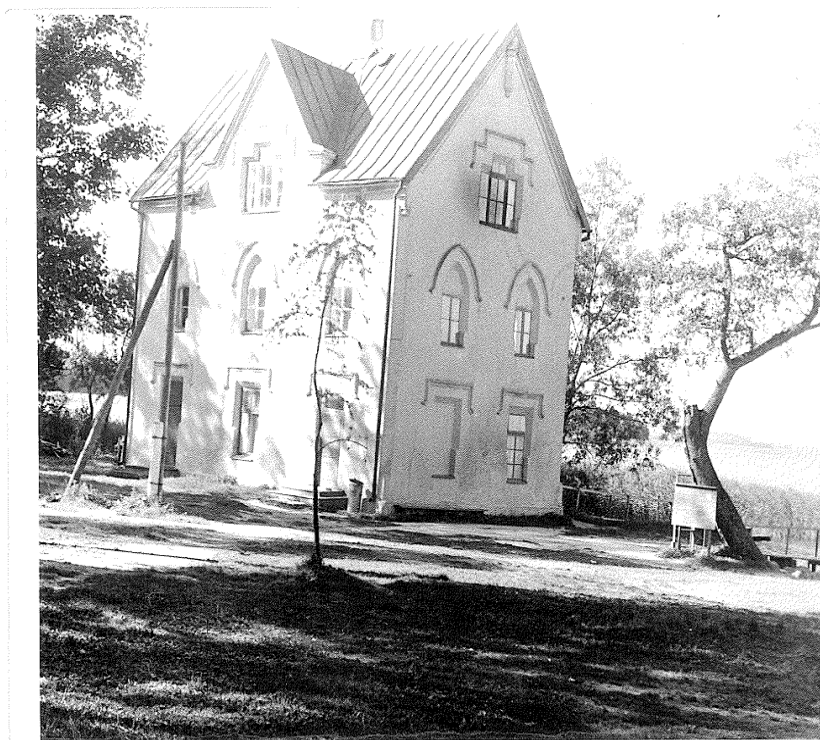
Foto 13 – Vaade teenijatemajale 1976. aastal (pildistanud Olev Suuder)<sup>25</sup>

1976. aastal oli katusel juba terasplekist kate. – Vt Olev Suuderi poolt tehtud fotot – Foto 13
