AHTO NOOR

***RIIGIPROKURATUURI RESTAUREERIMINE 2008 a***  
***WISMARI 7, TALLINNAS.***  
***ARHITEKTUURIMÄLESTIS REG. NR. 8258***

2008/2009. õ-a. Arhitektuuri konserveerimise ja restaureerimise täiendkoolituskursuse  
lõputöö

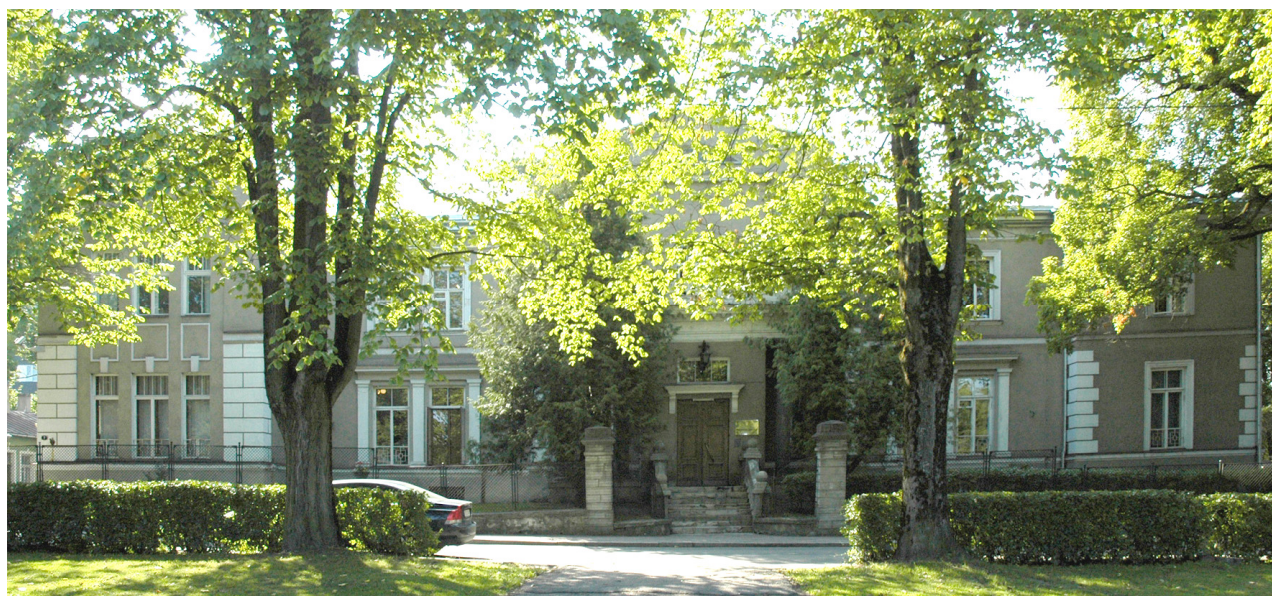
Vaade Wismari 7 peahoone põhjafassaadile

- asendati katusel olemasolevad ventilatsioonikorstnad uutega
- sadeveesüsteem säilitati ja remonditi, vajadusel asendati
- fassaadi tsementkrohv eemaldati survepesuga ja teostati uus 3- me kihiline lubikrohv. Peale tehnoloogias ette antud tähtaega värviti seinad silikaatvärviga 3-s kihis
- fassaadi dekoorelementidelt eemaldati värv ja lagunenu osad, teostati parandused ja värviti
- tänavapoolsete akende ees olevad dekoratiivsed võred puhastati ja värviti
- läänefassaadi keskteljele rajati uus sisepääs
- lõunafassaadi välisuks tõsteti koos piidaga ümber
- restaureeriti idakülje ja lõunakülje sissepääsude kohal olevad varikatused
- esifassaadi trepile paigaldati uued graniitastmed, piirded restaureeriti
- põhjapoolse fassaadi tuulekoja trepp lammutati, ehitati uus r/ b trepp ja plaaditi paekiviastmetega

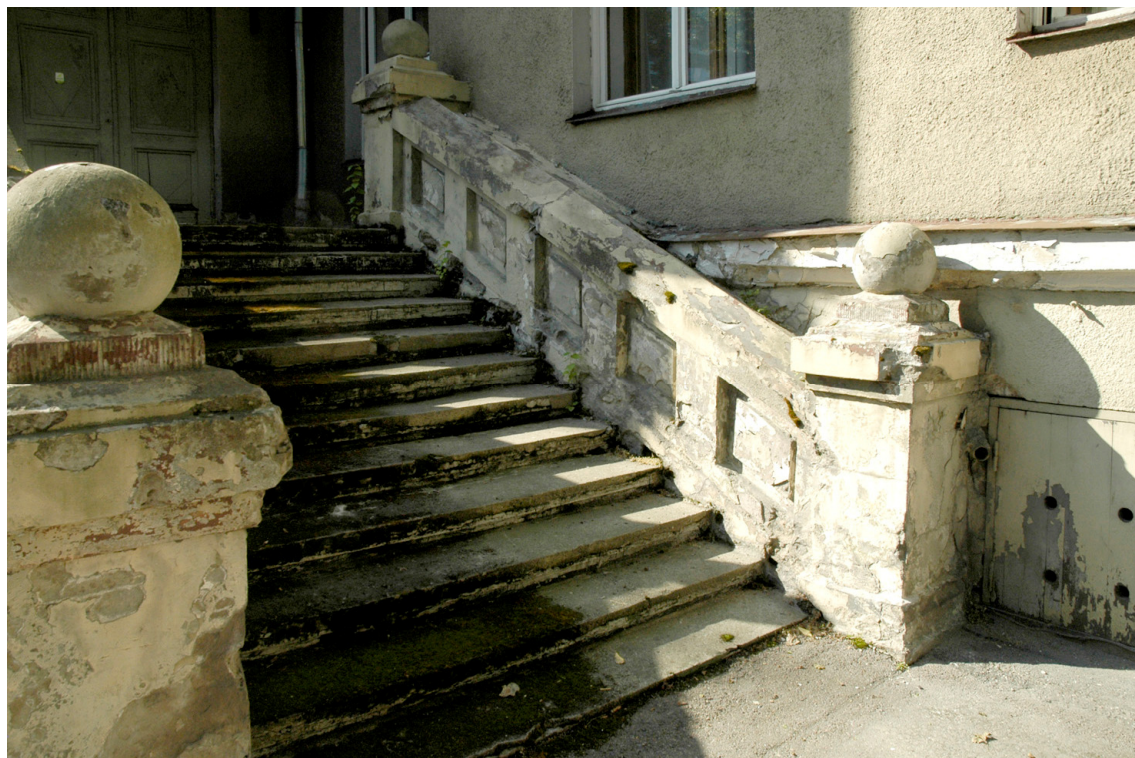
Trepp idafassaadil. Sissepääs on seestpoolt kinnimüüritud.

- idaküljes asuv trepp lammutati, ehitati uus r/ b trepp ja kaeti graniitpaatidega. Trepi piirded restaureeriti
- lõunaküljel asuvale välistrepile valati uus r/ b konstr. ja kaeti paeplaadiga

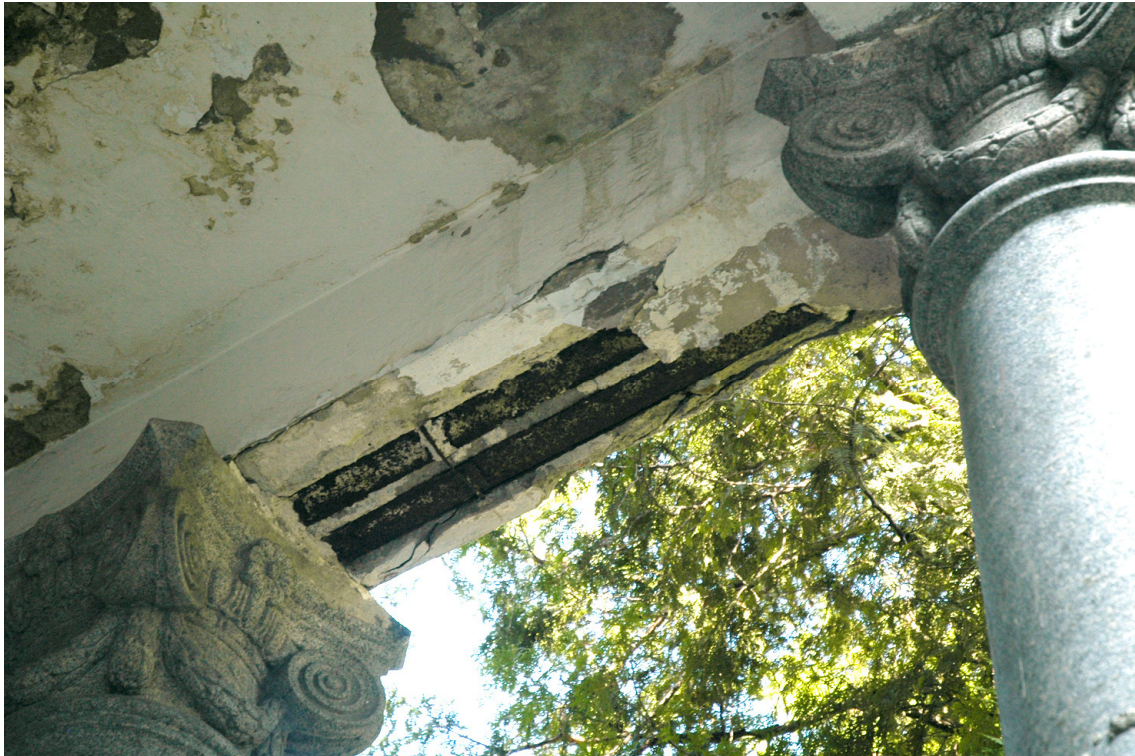
Tugevad niiskuskahjustused peahoone terrassialuses

- terrassil eemaldati plaadid ja avati konstruktsioonid. Paigaldati hüdroisolatsioon, soojustus ja valati uus põrand. Terrass kaeti klinkerplaadiga. Piirde detailidest remonditi 3 osa, ülejäänud valmistati olemasolevate järgi uued

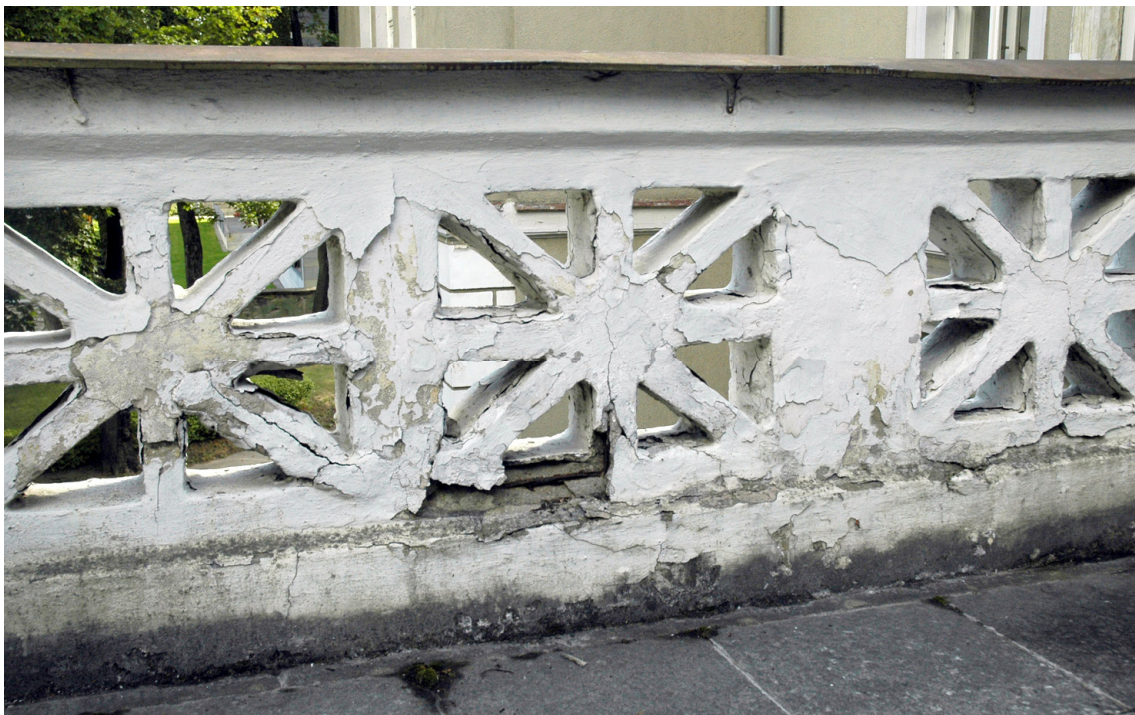
Lagunev betoonist terrassipiire

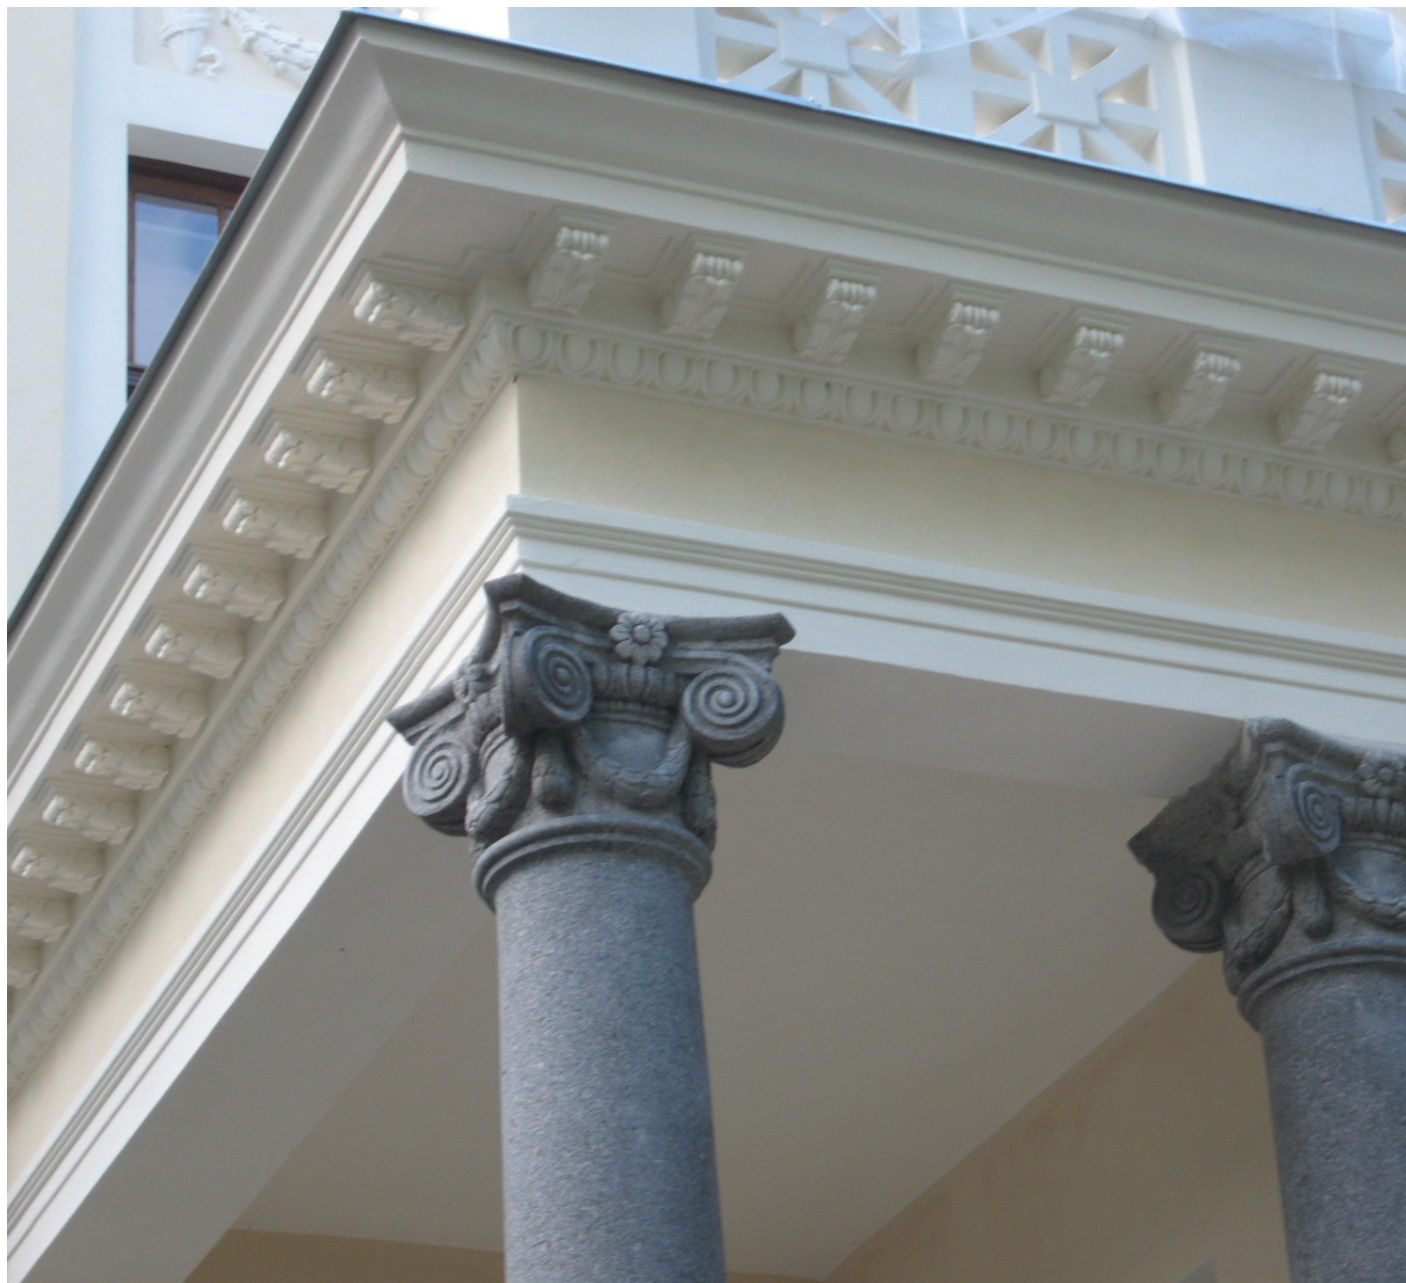
*Restaureeritud peahoone terrassi alune*

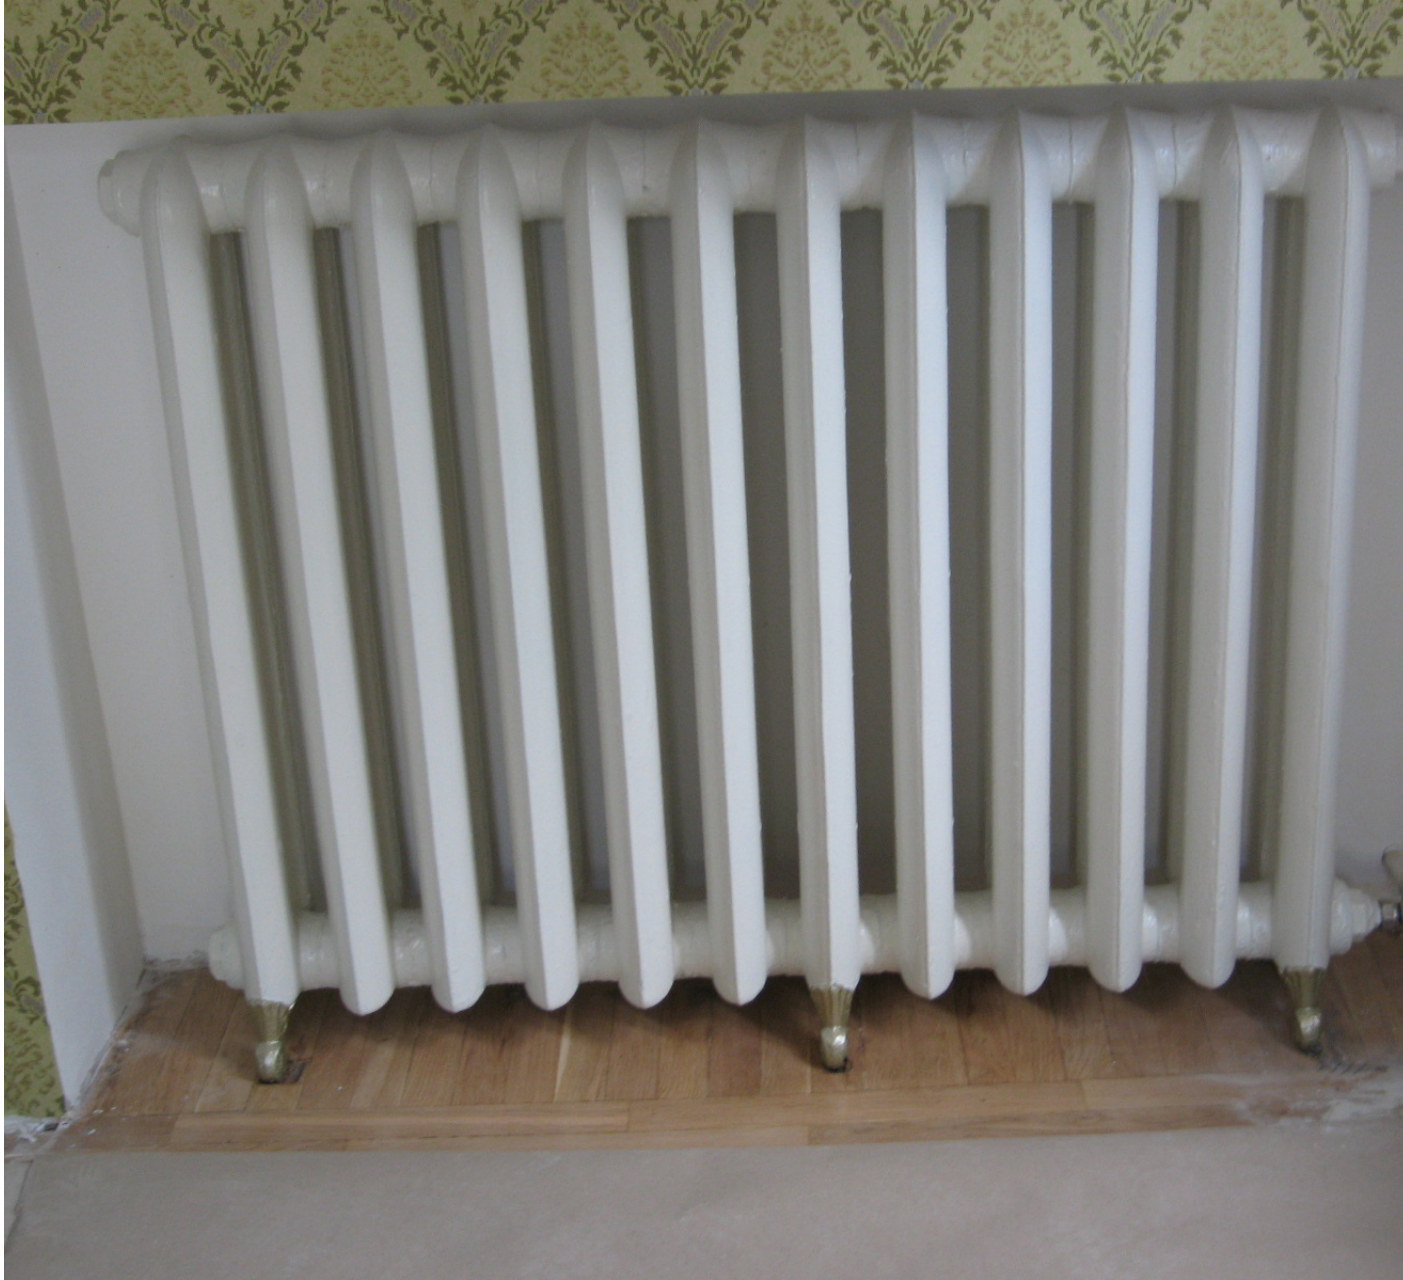
*Lõvijalgadel olevad keskkütte radiaatorid*

- vanad siseüksed remonditi. Uued valmistati vanade eeskujul
- säilitati vanad radiaatorid, kõrvalhoonesse ladustati 10 radiaatorit
