ERAMU HAAPSALUS

Sadama 3, Haapsalu

2008/2009. õ-a. Arhitektuuri konserveerimise ja restaureerimise täiendkoolituskursuse
lõputöö

ERAMU OLEMASOLEVATE EHITUSOSADE MATERJALIKASUTUSE JA TEHNILISE SEISUNDI HINDAMINE

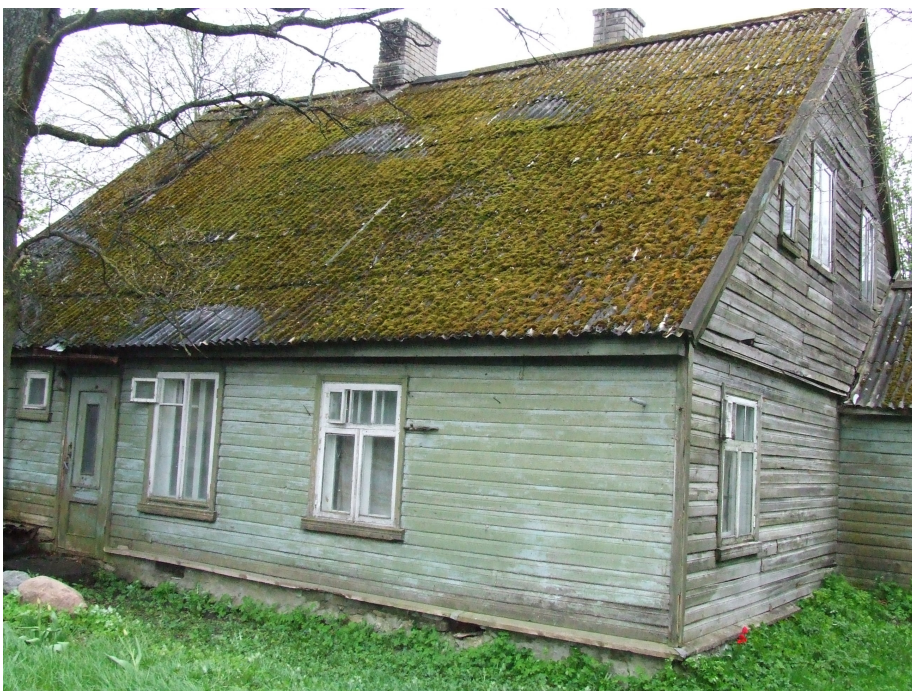
FOTO 3

Terve maja lõikes on ainult põhjakülje sokliosas näha põranda tuulutusavasid.

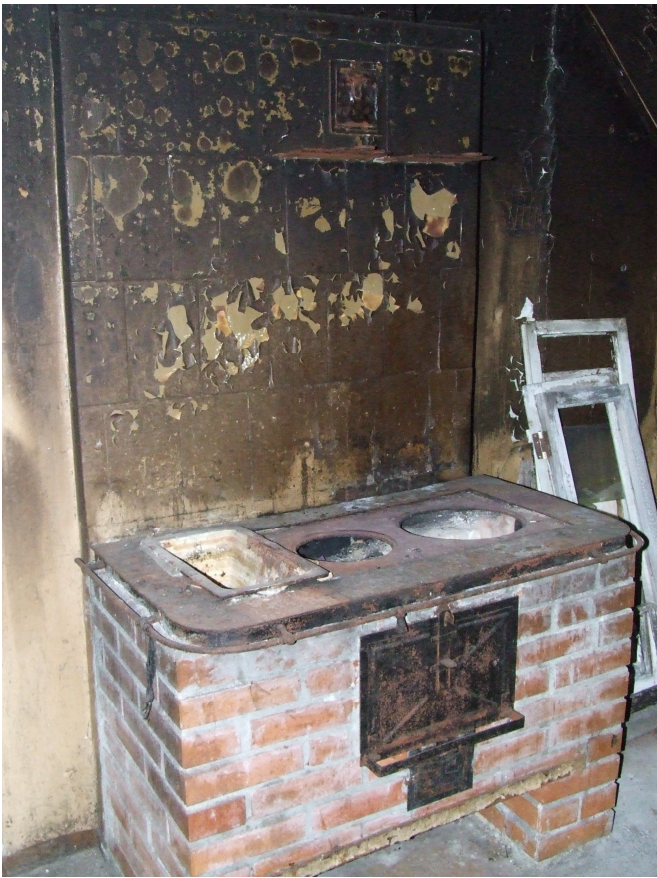
FOTO 7

Eramul on mitut sorti ahjusid ja pliite. Kõik tunduvad olevat hilisemast perioodist. Mõningad isegi paarikümne aasta vanused. Saviplaatidest soojamüürid on varasemast perioodist. Kõik ahjud ja soojamüürid on väga halvas seisukorras.

- Sisetrepp säilitada, vana värvikiht eemaldada, kahjustada saanud osad parandada ja uuesti viimistleda.
- Olemasolevad ahjud ja pliidid võib eemaldada, saviplaatidest soojamüürid võib säilitada ja parandada. Korstnad tuleb puhastada ja välisosad parandada ning viimistleda lubimördiga.

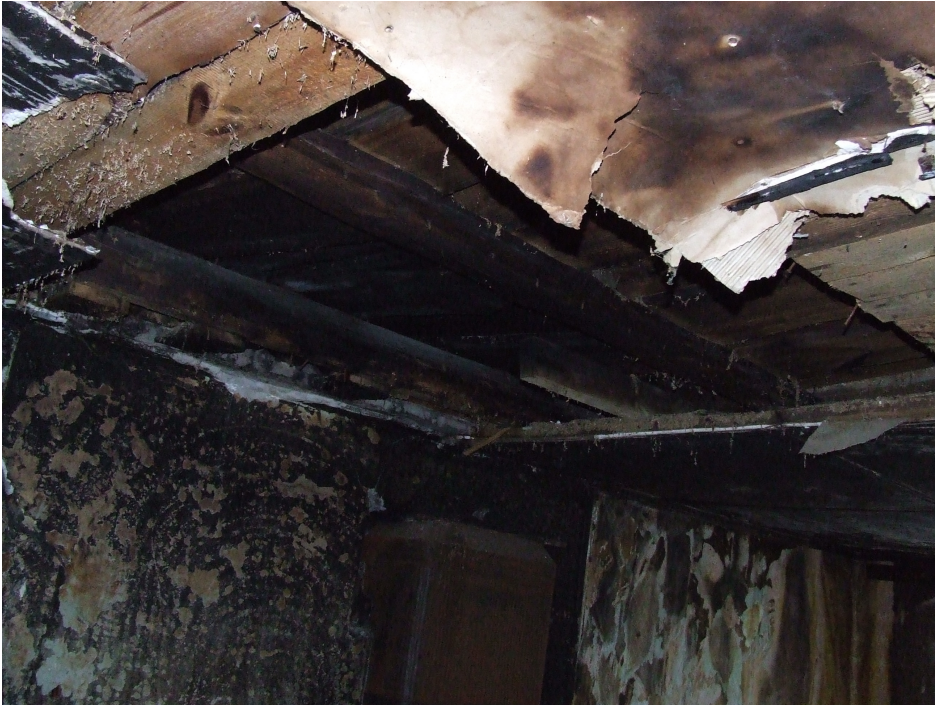
FOTO 8

Välja arvatud tulekahjust osaliselt kannatada saanud teise korruse lagi, on kõik eramu laed heas seisukorras. Vahe- ja katuselagi on valmistatud kandiliseks tahatud palkidest, mis on aja jooksul natukene kaardunud. Palkide vahele on paigaldatud soojustus, peale on löödud servamata must laud ning põrandakate. Kõikidele lagedele on paigaldatud seestpoolt vineerplaadid, mis on üle värvitud.

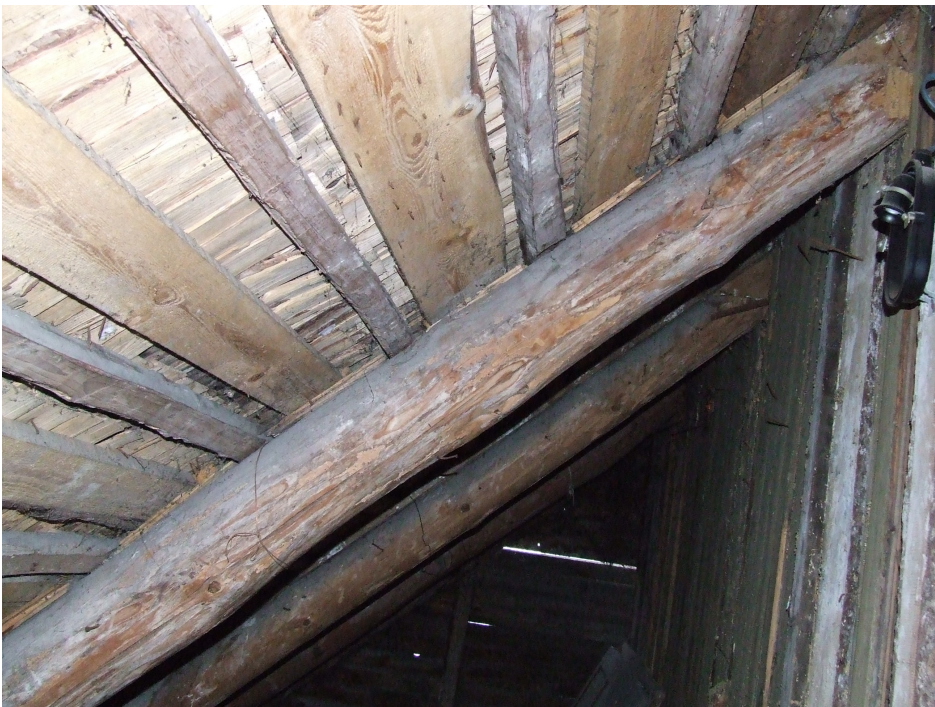
FOTO 9

Maja sisesel vaatlusel on näha, et katus on üldjuhul hästi säilinud. Ei ole näha veekahjustusi, mille oleks põhjustanud katuse läbilaskmine. Katuse puitsarikad, milleks on umbes 17cm läbimõõduga palgid, on hästi säilinud. Mõningatel sarikatel on näha pindmisi putukakahjustusi. Katuse roovituseks on kasutatud laiasid servamata tolliseid laudasid ning väikese läbimõõduga poolpalke. Roovituse olukord on väga hea. Välisel vaatlusel on näha, et katus on siiani üldjoontes sirge. Mõningaseid kumerusi võib täheldada. Probleemiks on osaliselt lagunened tuulekastid, mistõttu on kahjustada saanud ka sarikate otsad. Samuti on aja jooksul ära kaardunud katuse äärteplekid ning seetõttu on niiskuskahjustusi saanud katuse puitääred ja tuulekastid.

- Katustelt eemaldada eterniit ja laastud, välja selgitada sarikate ja muude puitosade seisukord, vajadusel proteesida või asendada kahjustada saanud puitosad analoogsete materjalidega. Paigaldada katusekile, uus roovitus ja taastada esialgne katematerjal, milleks olid puidulaastud. Teise võimalusena paigaldada katusele valtsitud tsinkplekk, kuna kõrval asuvate eramute katused on valtsplekist. Taastada räästakujud ja vihmaveesüsteemid. Katuse küljed asuvad hoovipool ja seetõttu on võimalik ehitada lisa vintskapp.
- Kuna eramu välisüksed ja aknad ei ole algsed ja nende seisukord on mitterahuldav, tuleks kõik asendada uutega, arvestades ajaloolist eeskju. Aknaklaasid tuleb kittida ning ukсед ja aknad viimistleda linaõlivärvidega.

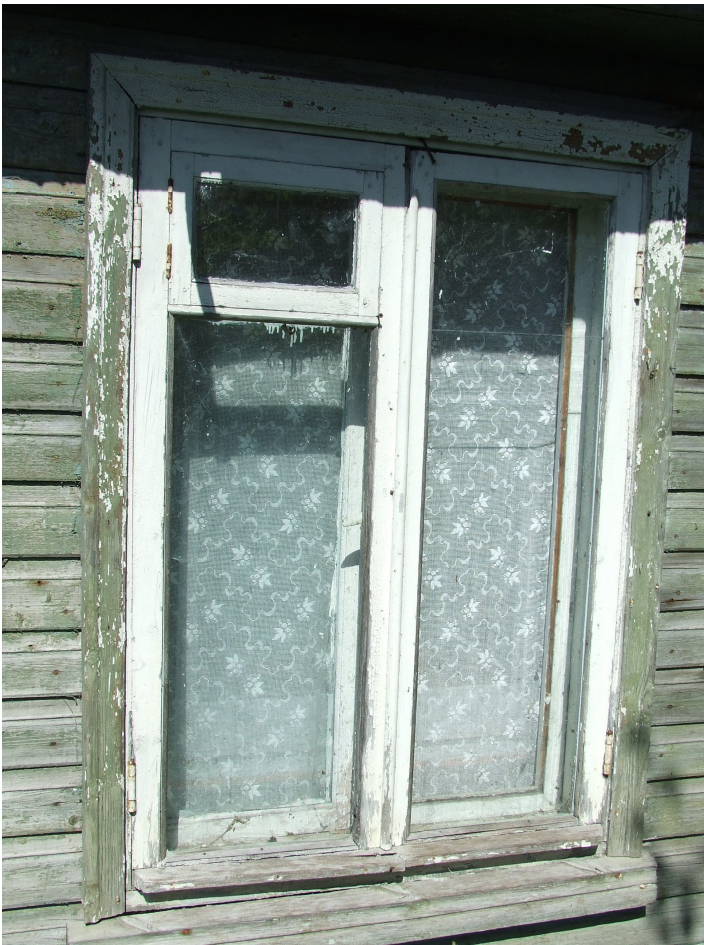
FOTO 11

aknaid on vahetatud eri aegadel. Kolmeruudulised aknad on uuemad: sulgurid ning hinged on tavalised. Viieruudulistel akendel võib eristada mõningaid vanemaid elemente: näiteks tuulutusraami sulgur on varasemast perioodist, kuigi akende hinged on hiljem uued paigaldatud. Osasid aknaid on mitu korda värvitud ja teise korruse aknad on saanud põlengukahjustusi. Akende klaasimiseks on kasutatud puitliiste ja mõningaid aknaid on üritatud hiljem silikooni taolise materjaliga isoleerida. Kõik aknad on valget värvi.

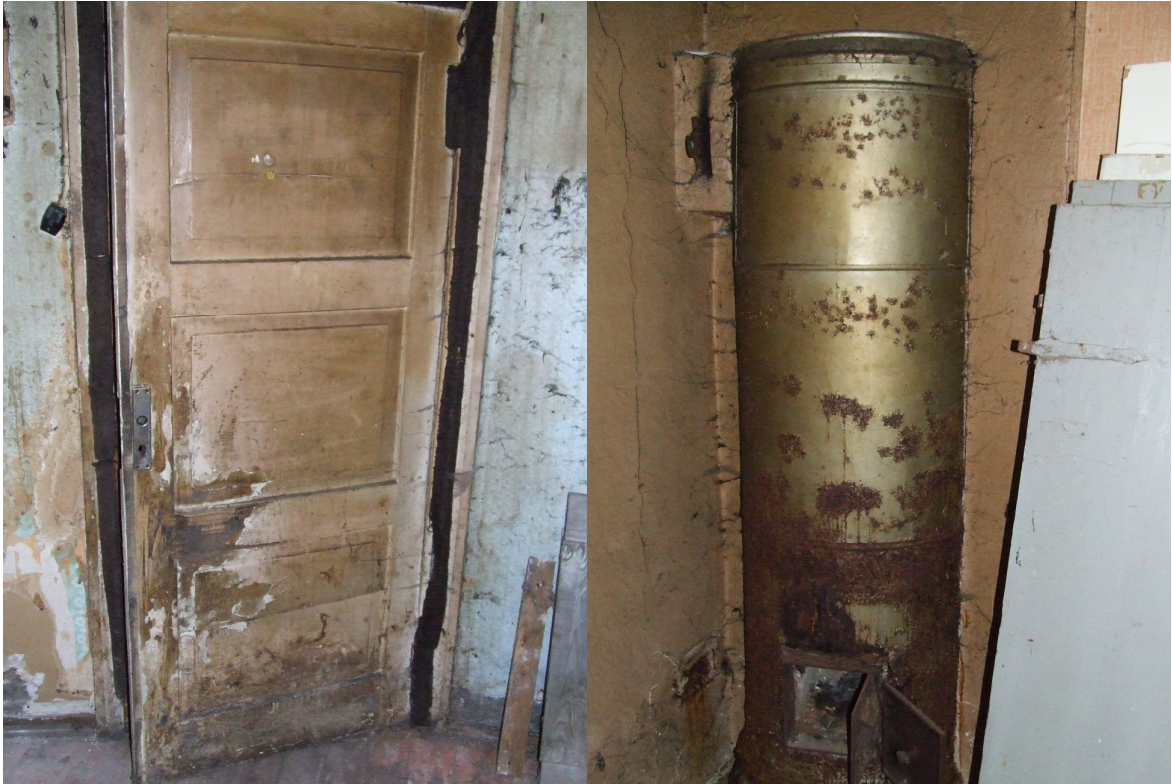
FOTO 14

Eramu siseuksed on samuti erinevatest ajaperioodidest. Uksed on erinevate mõõtudega ja kolme tahvliga. Uksed on kõik hilisemast ajaperioodist: 1962 ning pärast seda.

- Kuna säilinud ei ole ühtegi algupärast siseust, siis võib need hävitada. Uute uste valimisel jälgida ajaloolist eeskju. Teise võimalusena olemasolevatelt kolme tahvliga

siseustelt eemaldada värvikihid, kahjustada saanud pinnad vajadusel asendada ning uuesti viimistleda.
