LAULUPEO PST 7 ELAMU SEITSE TAHKU

Laulupeo pst 7, Tartu linn, Tartu maakond

2008/2009. õ-a. Arhitektuuri konserveerimise ja restaureerimise täiendkoolituskursuse
lõputöö

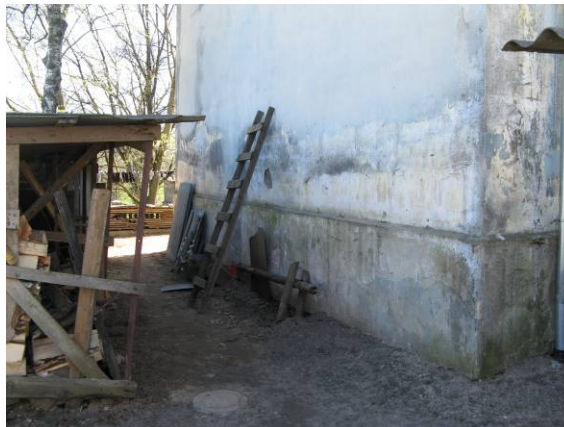
Trepikoda värviti viimati 1980-ndate lõpul, kui majas toimusid Eesti mängufilmi “Varastatud kohtumine” võtted. Kortereid on remontinud iga elanik ja omanik vastavalt vajadusele oma äranägemise järgi. Hoone ümbruses kasvasid alguses õunapuud, kuid aja möödudes on hoone ees oleva pargi puud nii suureks kasvanud, et viljapuud on suuremate puude varju jäänud ja likvideeritud. Kolmanda korruse juurde ehitamisega rajati hoone ümber puukuurid, millest osa paiknes vahepeal isegi vastu maja seinu. Õnneks on need tänaseks päevaks juba likvideeritud, kuid kahjustused seintel on hästi nähtavad (vt joonis 4).

Joonis 4. Puukuuridest kahjustunud sein

Lähtuvalt puukuuride vajadusest tuleb need asendada krundi põhjapoolsel piiril uute puukuuridega, kus paikneb elamu tulemüürist sein. See on vajalik, et oleks tagatud elamu tuleohutusnõuded, et nad torkaksid vähem silma elanikele, hoone oleks paremini vaadeldav ja krundil oleks rohkem ruumi. Puukuuri ei tohi ehitada vastu maja seina. Puukuuril tuleks kasutada samasugust värvikontseptsiooni, mis elamul ja katusena kasutada tsingitud valtsplekki või valtspleki vormi imiteerivat tsingitud plekkkatust.

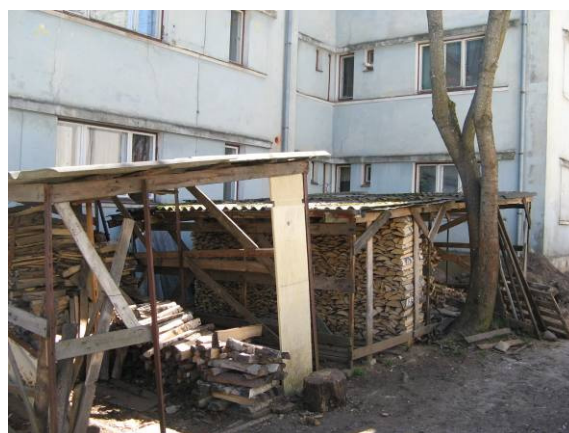
Enne kolmanda korruse peale ehitamist oli õueala kaetud muru ja viljapuudega. Küttepuid hoiti keldris ja neid osteti vastavalt sellistes kogustes, et need korraga keldrisse ära mahuks. Tänapäevaks on osa keldris paiknevatest puukuuridest loovutatud kolmanda korruse keldriboksideks. Seetõttu ehitati sisehoovi puukuurid, need aga ei vasta tuleohutusnõuetele, võtavad ära palju krundi pinda ja risustavad vaadet akendest väljapoole ja väljastpoolt hoonet (vt joonis 11).

Joonis 11. Kuurid sisehoovis

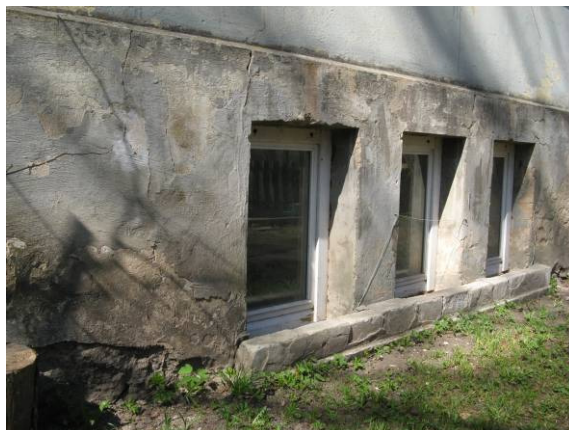
Vundament on rajatud maakividest ja tänaseni hästi säilinud. Välisvaatlusel ei esine vajumispragusid, niiskus- ega külmakahjustusi. Vundamendi välis- perimeetril olev sokkel on krohvitud tsementkrohviga, mis on seniajani säilinud ja mõnes üksikus kohas pudenenud (vt joonis 16).

Joonis 16. Hoone vundament ja keldriaknad

Sokli osas on vajalik teha krohviparandused ja siis need üle värvida. Tuleb puhastada keldriakende valguskaevud ja rajada neile tsingitud plekist tagasihoidliku väljanägemisega katused, et valguskaevu ei koguneks vett, mis mädandab hiljuti väljavahetatud keldriaknaid (vt joonis 47). Vundamendi välisperimeetrile võiks kaaluda drenaaži rajamist, mis aitab vältida peamiselt sügis- ja kevadperioodil sademevee tungimist keldrisse.

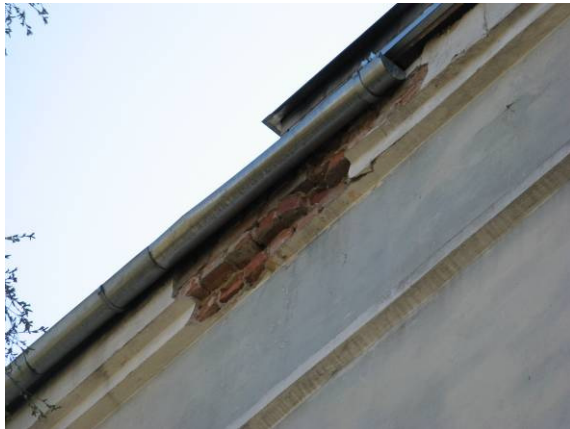
Välisseintes väga suuri kahjustusi ei ole. Krohvikahjustused on peamiselt räästa piirkonnas, kus vihmaveerenn lekib või on vale kaldega (vt joonis 17). Ülejäänud osas on peamiselt värvikahjustused ja esinevad mõned üksikud peenemad praod. Muid niiskuskahjustusi esineb hoone sissepääsu varikatuse ja fassaadil paiknevate juhtmete ümbruses (vt joonis 18). Vihmaveetorude ümbruses on näha värskeid krohviparandusi. Tõenäoliselt puudusid mingi aeg vihmaveetorud ja seinad said sademevee tõttu kahjustatud. Välisseintel on palju fassaadi liigendavaid dekoratiivdetalle (vt joonis 19, 20). Sarnaseid motiive leidub ka naabruses olevatel funktsionalistlikus stiilis elamutel. Laulupeo pst 9 elamul on fassaadil paiknevate dekoratiivdetailide poolest vähem rikkalikum peamiselt akende karniiside puudumise tõttu. Dekoratiivdetailid on kõik säilinud ja neid tuleb säilitada ka edaspidi, sest need on valge funktsionalismi üks iseloomulikematest tunnusjoontest. Elamu kolmanda korruse juurdeehituse reedabki peamiselt kolmanda korruse akende karniiside puudumine ja akende rütm, vaid esifassaadil on järgitud algupärast akende rütmi. Osad karniisid on kaetud plekiga, mida algupärases lahenduses kasutatud ei ole ning karniiside püsimiseks on mõnes kohas kasutatud vinkelrauda (vt lisa 3, 4 ja joonis 20, 21).

Joonis 17. Krohvikahjustused karniisil

Majal on tsingitud terasplekist vihmavee äravoolusüsteem kogu ulatuses olemas. Suurte vihmadega esineb osades kohtades rennidest üleujutusi, mida reedab vastavates kohtades karniisilt kukkunud krohv (vt joonis 17).

Akende karniisidelt tuleb eemaldada plekkkatted, mis ei ole autentsed. Karniiside sademevee kahjustustele vähem vastuvõtlikumaks muutmiseks tuleb need pealtpoolt hõõruda suurema tsemendi sisaldusega liivseguga, et karniisi sisse võimalikult vähe sademevett imbuks.

Rennide üleujutusi põhjustavad mitmed asjaolud: 1) rennide kalle ei ole õige; 2) liiga väikese läbimõõduga rennid (1/3 katuse jaoks on 6m pikkune renn, kui ülejäänud 2/3 katuse jaoks on 20m pikkune renn) ning 3) renni läbimõõdud on ühesugused. Rennide üleujutuste käigus

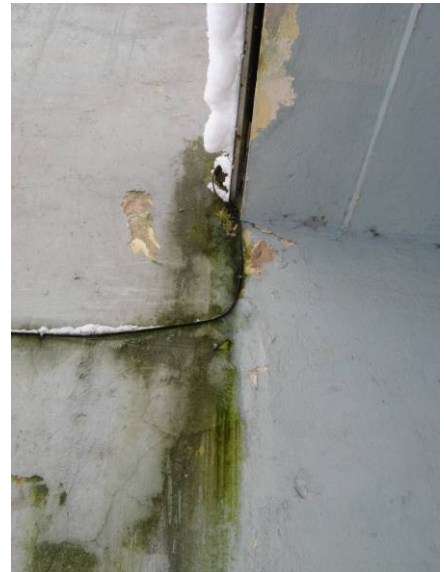
Joonis 18. Juhtmetest ja varikatusest tingitud niiskuskahjustused

Vinkelrauast karniisitoed tuleb paigaldada nii, et need fassaadil nähtavad ei oleks (süvistades sein ja karniisi sisse) või eemaldada ja karniis uuesti ehitada. Välisseintelt tuleb eemaldada kõik juhtmed, mis samuti kahjustavad seinu. Juhtmete sisestus hoonesse tuleb näha vastavalt võimalusele ja otstarbekusele katusele või vundamendi kaudu, et neid fassaadil näha ei oleks ja seda ei rikuks.

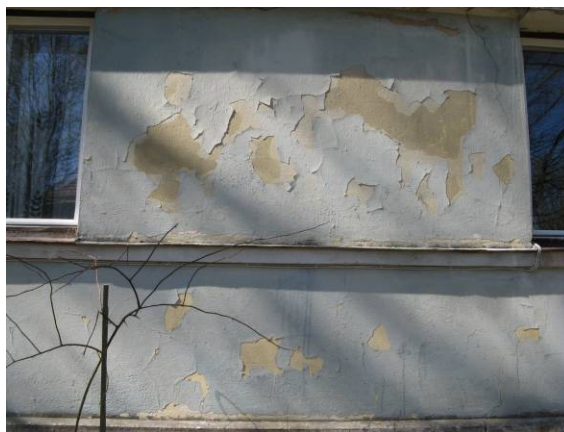
nõukogude ajal värvitud tundmatu värviga, mis on tänaseks paljudes kohtades maha koorunud ja ära pleekinud (vt joonis 22).

Joonis 22. Algselt lubivärvilt kooruv värv

Enne fassaadi rekonstrueerimist tuleb likvideerida kogu lahtine krohv ja värv. Kindlaks tuleb teha fassaadil oleva värvi koostis ja analüüsida kas uus värv jääb selle peale pidama.

Soovituslik on tsementkrohvi parandused asendada lubikrohviga, et tagada värvi ühtlasem pinnale jäämine (nake, toon ja difusioon). Fassaadid on soovituslik värvida lubivärviga, kasutades antud hoonele iseloomulikku ja looduslikku materjali. Krohvimisel ja värvimisel tuleb järgida, et piirdekonstruktsiooni veeauru difusioonitakistused oleksid seestpoolt väljapoole vähenevad. Veeaur ei tohi kondenseeruda piirdekonstruktsiooni sisse.

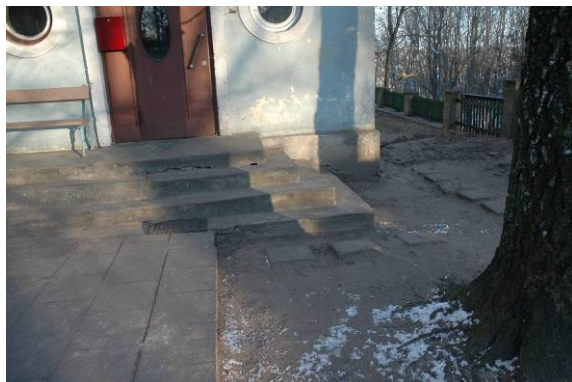
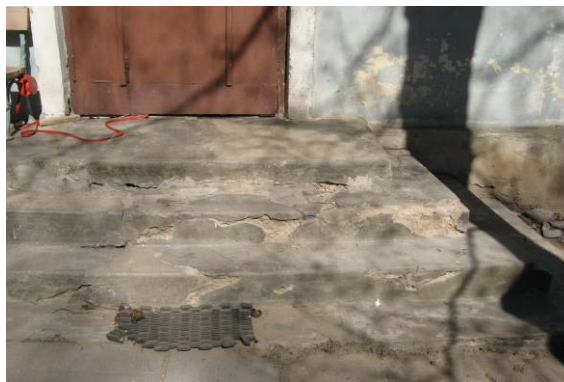
Elamu sissepääsu ukse kohal on olemas varikatus. Esialgne varikatus (tsingitud terasplekist ja käsitsi valtsitud) vahetati 2007. aastal välja uue tsingitud valtsplekkatuse vastu. Esialgse varikatuse räästast tilkus palju vähem vett trepile kui praegu. Katusevahetuse käigus anti varikatusele suurem kalle, mille tulemusel on paari viimase aastaga trepp intensiivsemalt lagunema hakanud (vt joonis 26 ja 27).

Joonis 26. Trepp enne varikatuse vahetust

Joonis 27. Trepp peale varikatuse vahetust

Varikatuse räästale tuleb paigaldada erilahendusega vihmaveerenn ja süliiti, mida eemalt vaadates ei märka, sest esialgses lahenduses renni ei olnud.

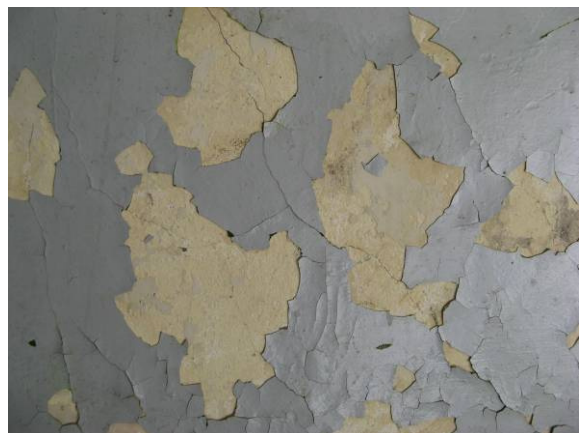
Joonis 45. Katkisest trepikoja aknast sisse tulnud sademevesi on õlivärvi lubivärvi pealt lahti löönud
