## **Tartu mnt. 80F hoone restaureerimine kontoriks**

Tartu mnt. 80F, Tallinn, Harjumaa

2008/2009. õ-a. Arhitektuuri konserveerimise ja restaureerimise täiendkoolituskursuse  
lõputöö

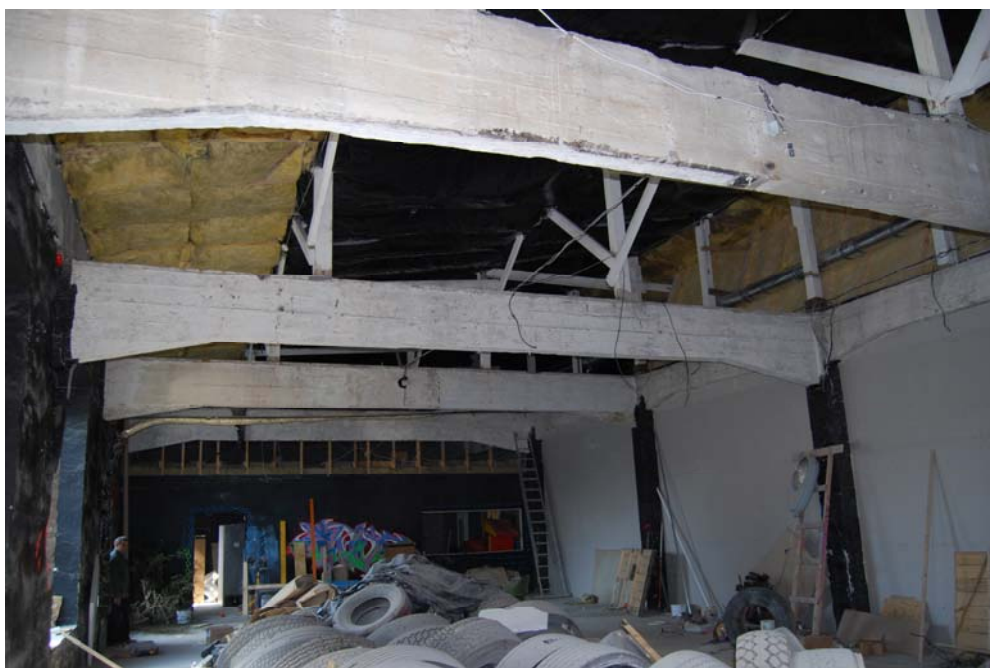
Hoone kandekonstruktsiooni tehnilist seisundit võib pidada üldiselt heaks. Hoone vaatlusel ei tuvastanud autor mingisuguseid vajumisjärgi, millest võib järeldada, et hoone vundamendid ja nende kandvus on väga head. Hoone kandekonstruktsioonid ning siseruumides olevad postid ja talad on hästi säilinud (Joonis 1). Hoonet läbib käik, mis viib sisehoovi (Joonis 2). Kandekonstruktsiooni osas kõige halvemas seisukorras on läbikäigu talad ja lagi.

Joonis 1: Vaade siseruumi taladele ja postidele

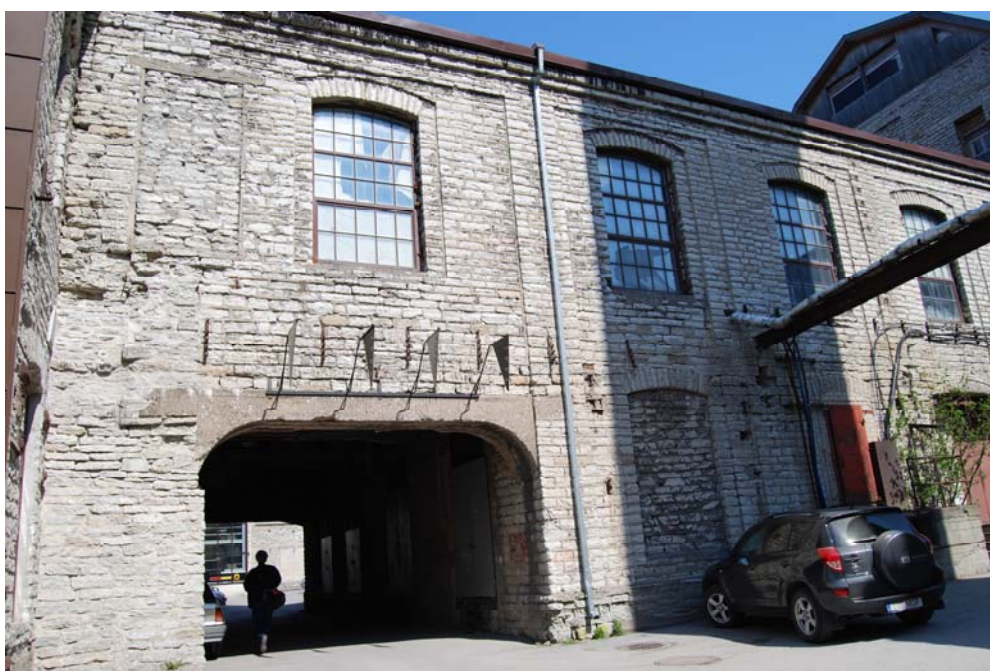
Joonis 2: Käik sisehoovi

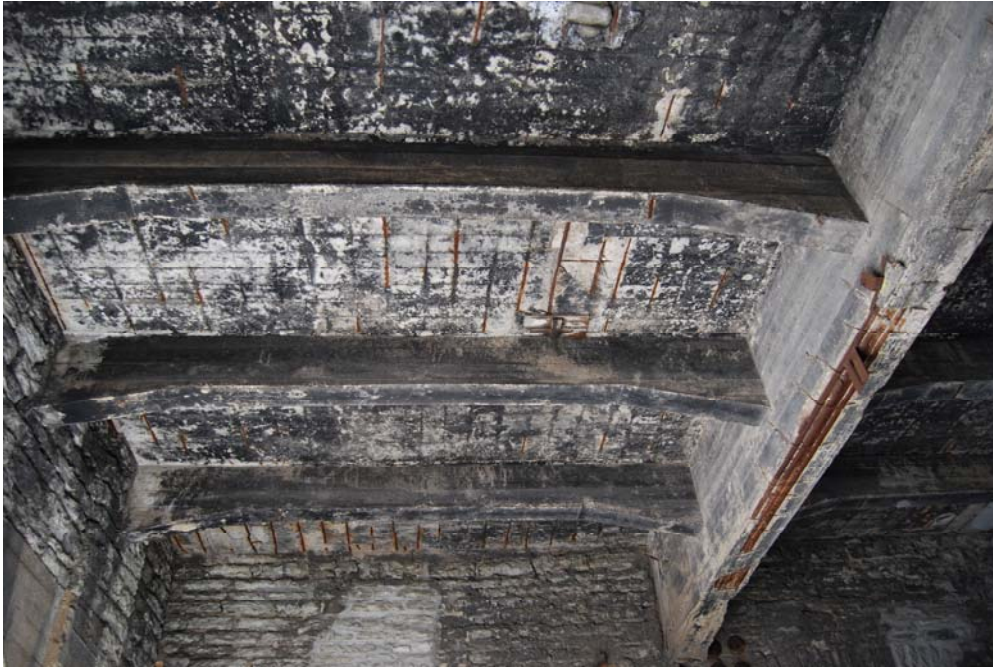
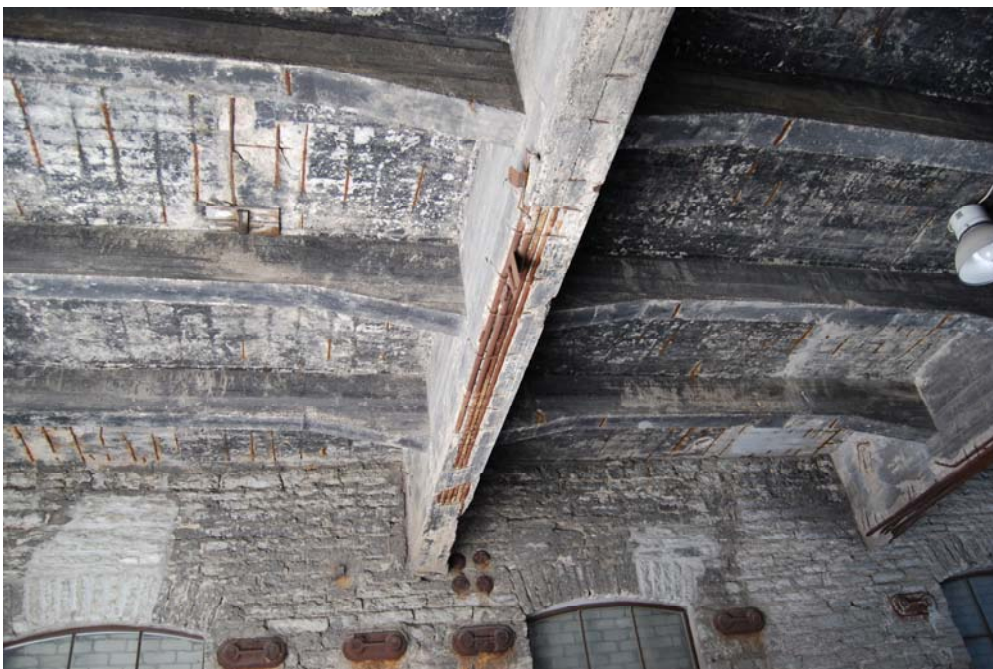
Välistingimustes olnud raudbetoonkonstruktsioon vajab kiiret remonti (Joonis 3 ja 4), kuna taladel ja vahelaepaadil on aja jooksul eraldunud armatuuri kaitsekiht. Armatuur ise veel kahjustunud ei ole, mistõttu kiiremas korras tuleks armatuur puhastada, kruntida ja taastada krohvimisega armatuurile vajalik kaitsekiht.

Joonis 3: Sisehoovi käigu kandekonstruktsiooni kahjustused

Joonis 4: Sisehoovi käigu kandekonstruktsiooni kahjustused

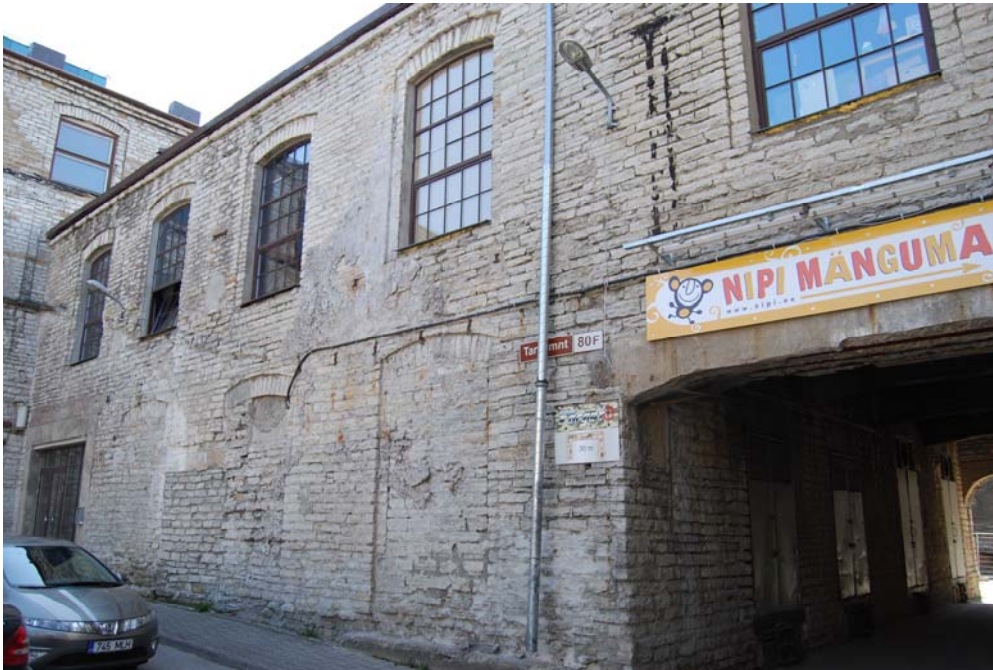
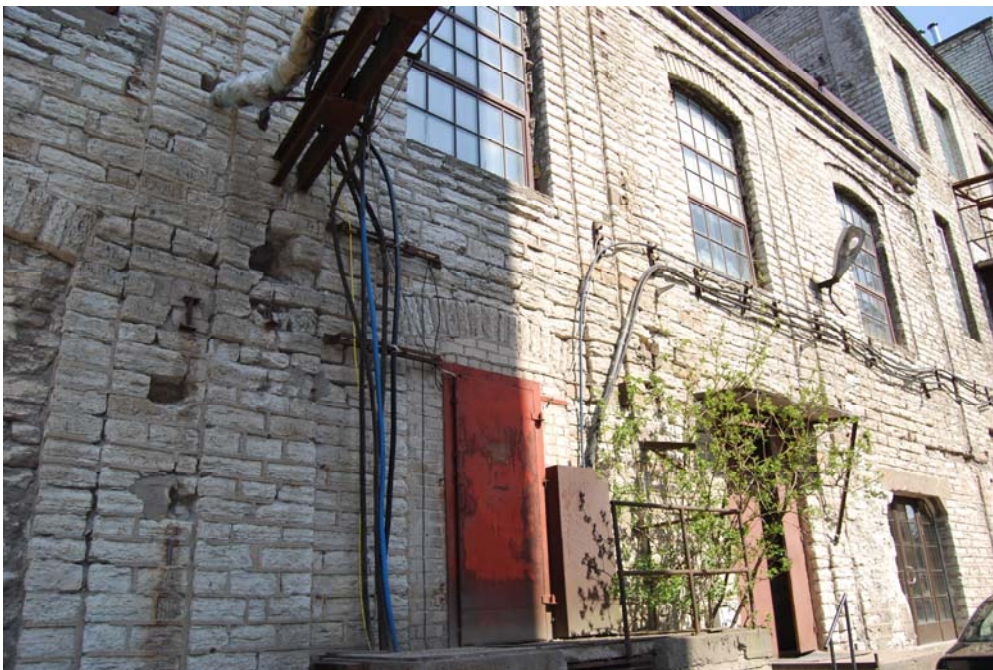
Hoone fassaadi olukord on rahuldav, kuid vajab juba sekkumist (Joonised 5 ja 6). Ajalugu ning mitmed erinevad omanikud on jätnud hoonele oma jälje: kinni on laotud aknaavasid ja lohakalt tehtud parandusi fassaadil. Samuti on vahetatud aknaid, mille käigus on akende paled

Joonis 5: Vaade fassaadile sisehoovist

Joonis 6: Vaade fassaadile Lastekodu tänavalt

Esmalt tuleks fassaadi restaureerimise käigus fassaad puhastada, eemalda lahtised kivid ja kinnilaotud avad lahti lammutada. Hoone fassaadi taastamisel tuleb jälgida dekoratiivset laia vuuki, mis vajab taastamist. Uute avatäidete tegemisel tuleks arvestada tehasehoone akende tihedat raamijaotust. Fassaadilt tuleks eemaldada elektriakaablid, mis saaks alternatiivselt vedada kas hoone seestpoolt või leida võimalus need viia maa sisse.

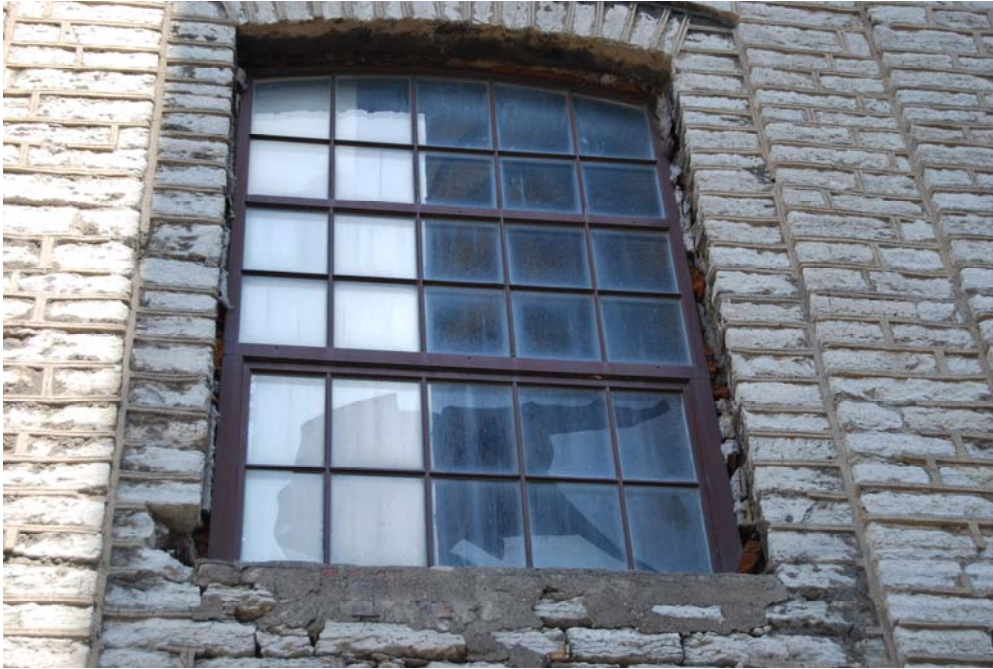
jäetud viimistlemata või on kahjustunud (Joonis 7). Kuna hoones asub ka alajaam, on fassaadil elektriakaablid (Joonis 8).

Joonis 7: Vaade aknapalede seisukorrale

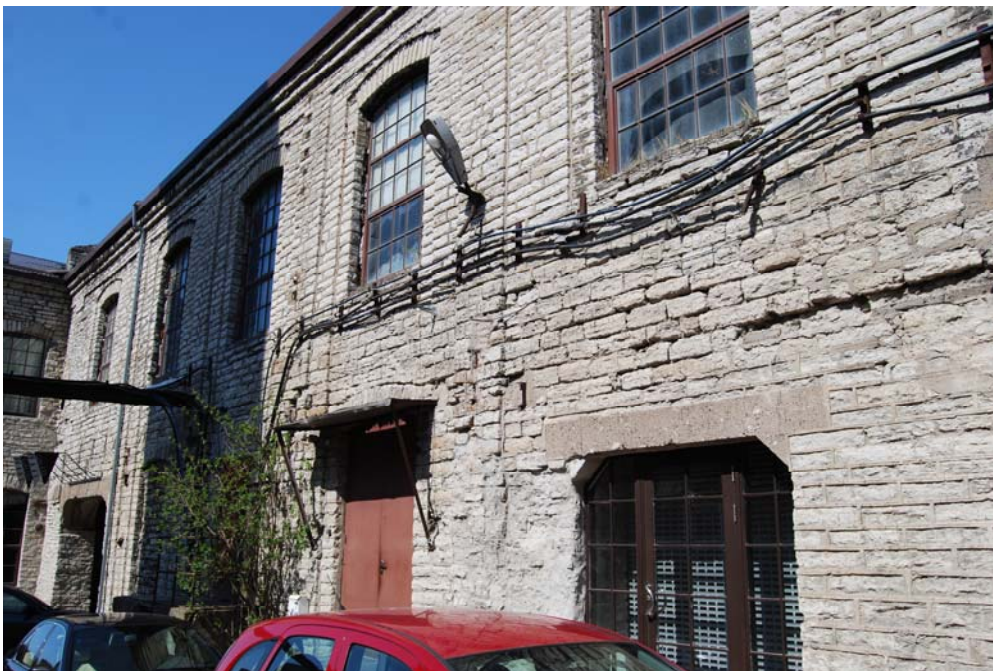
Joonis 8: Elekrikaablid fassaadil
