## AJALOOLINE ÕIEND JA VÄÄRTUSTE INVENTEERIMINE

Edu 13, Tallinn, Harjumaa

2008/2009. õ-a. Arhitektuuri konserveerimise ja restaureerimise täiendkoolituskursuse lõputöö

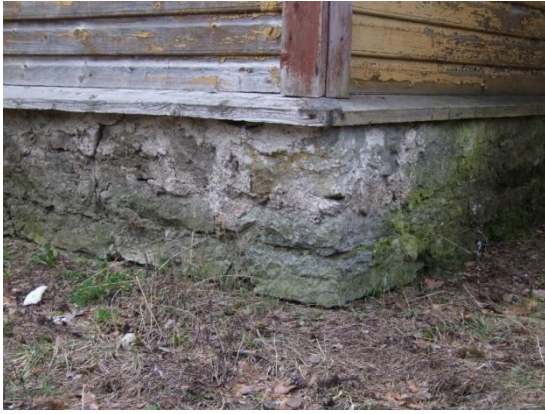
Hoonel on paekivist, rahuldavas seisukorras vundament ning valatud trepid välisuste ees. Vundamendil ja laudisel on näha niiskuskahjustuse tõttu tekkinud rohevetika jälgi (vt joonis 1 ja 2). Välisseinad on osalt ristpalkidest, osalt sõrestik ning kaetud mitme erineva rõhtlaudisega, viiludel püstlaudisega (vt joonis 3 ja 4). Nurgad on kaetud püstlaudadega, mis puuduvad läänekülje erkeril. Laudis on rahuldavas seisukorras, seda kattev õlivärv on tugevasti kraklees ning kohati eemaldunud (vt joonis 4). Idakülje erkeril paiknenud rõdupiire, mis on olemas veel 1991 a inventariseerimisplaani<sup>8</sup> on tänaseks hävinud, säilinud on rõdule viiv raudtrepp (vt joonis 5). Kõrvalhoone seinad on osaliselt puidust, osaliselt silikaattelistest ning krohvitud (vt joonis 6).

Joonis 1. Paekivist vundament

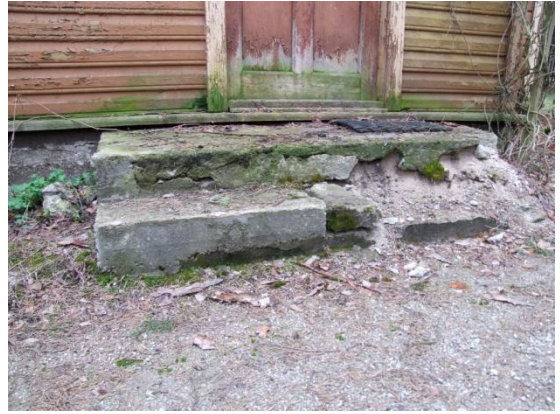
Joonis 2. Hoone idakülje trepp

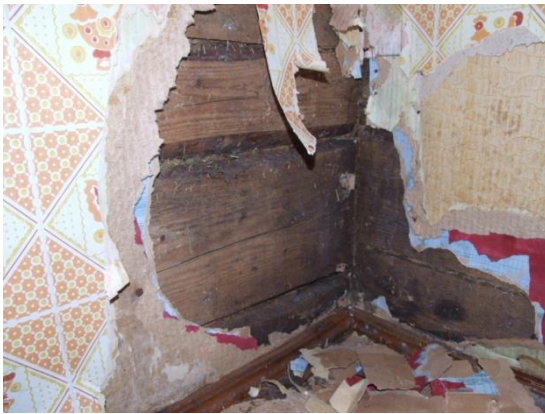
Joonis 3. Ristpalkidest välissein

1. Ristpalkidest seinakonstruktsioonid (joonis 3)
2. Plekkahi (joonis 17)
3. Kahhelahi (joonis 18)
4. Tahvel-siseuksed (joonis 16)
5. Puitaknad (joonis 12)

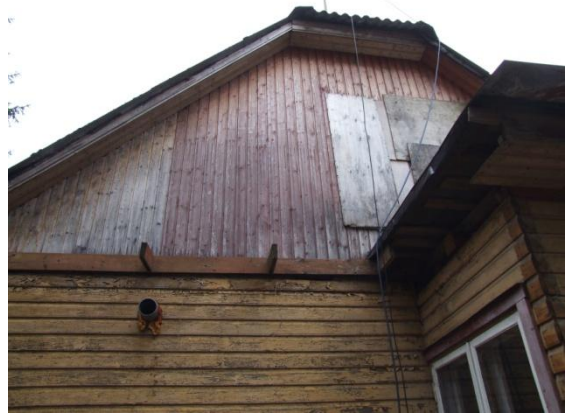
Joonis 4. Läänepoolne rõhtlaudis ja püstlaudis

- Restaureerida hoone fassaad. Eemaldada kahjustatud laudis ja asendada uuega, järgides sama profiili ja laiust.
- Fassaadi värvilahendus määrata värviuuringute alusel.
- Paigaldada sadevete süsteem.

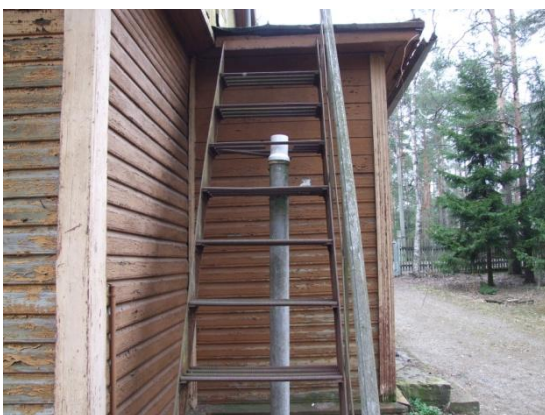
Joonis 5. Idaküljel olev raudtrepp

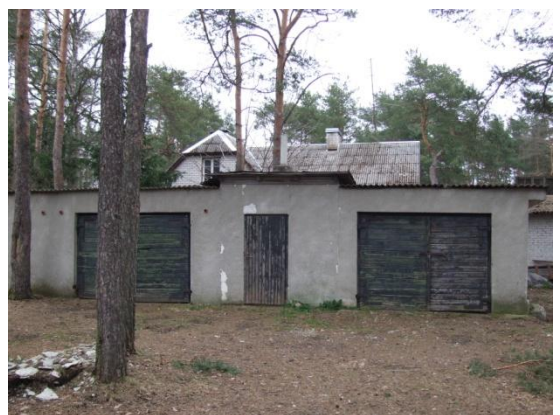
Joonis 6. Kõrvalhoone

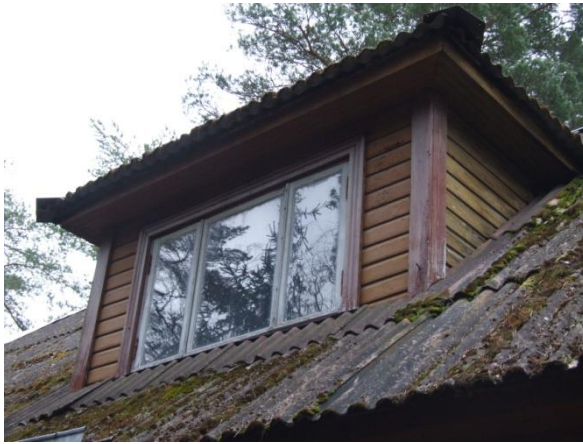
Hoonel on rahuldavas seisukorras eterniidist poolkelpkatus, kohati sammaldunud. Ka 1937. a juurdeehituse käigus lisatud vintskapp hoone põhjaküljel on eterniidist katusega (vt joonis 7). Hoone kaks silikaattellistest korstent on heas seisukorras (vt joonis 8). Ka kõrvalhoonel on eterniidist katus ning üks silikaattellistest korsten. Mõlemal hoonel puudub sadevete äravoolusüsteem.

Joonis 6. Põhjakülje vintskapp ja eterniit katus

- Katuse asendamisel kasutada valtsplekki, järgida vanu mõõte ja kuju.

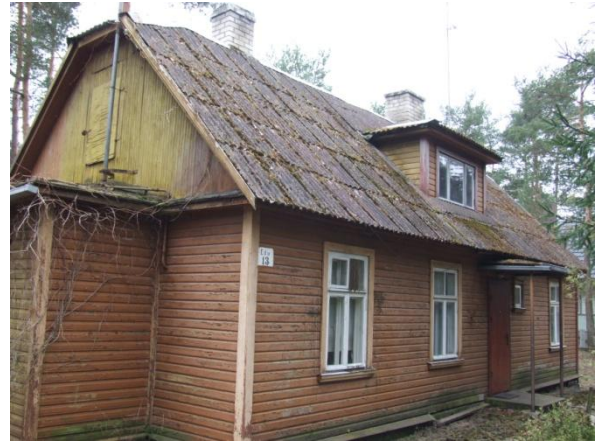
Joonis 7. Põhjaküljelt paistavad kaks korstent

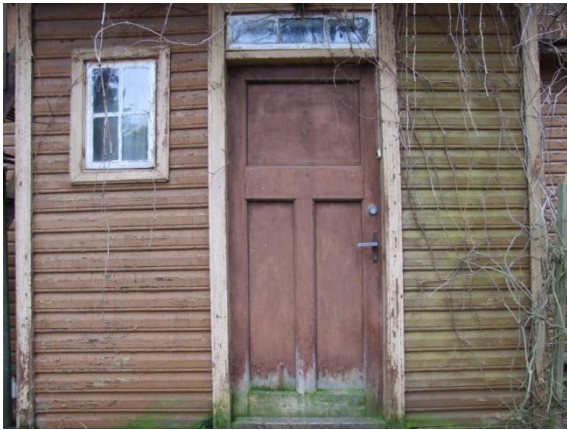
Joonis 8. Idakülje uks

- Välisuksed asendada uutega, järgides idaküljel oleva tahvelukse jaotust ( vt joonis 8)
- Interjööris olevad uksed restaureerida.

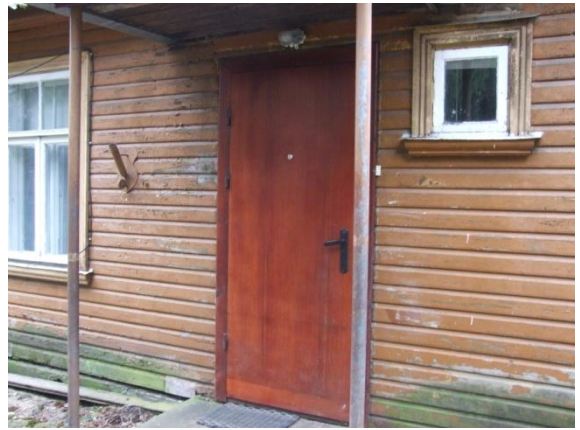
Joonis 9. Põhjakülje uks

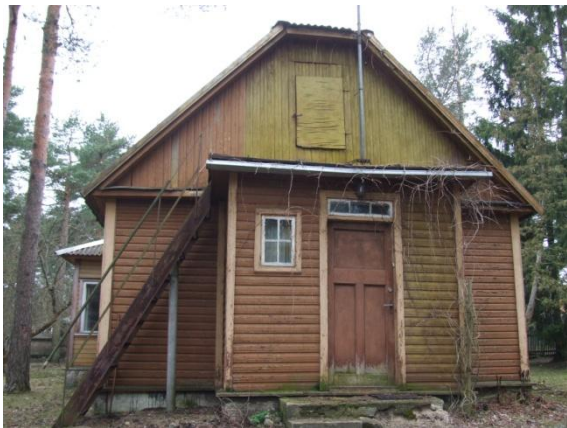
Joonis 10. Vineerist luuk idaküljel

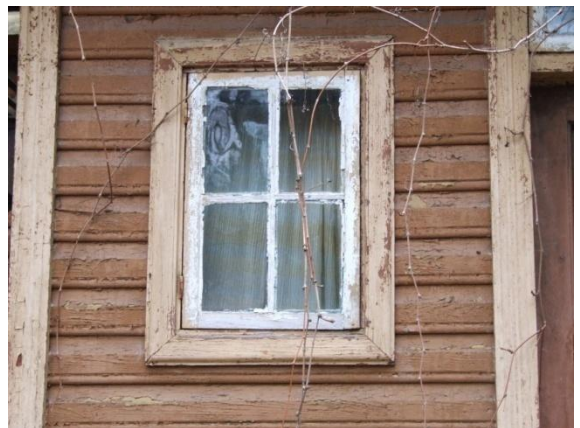
Joonis 11. Idakülje eeskoja aken

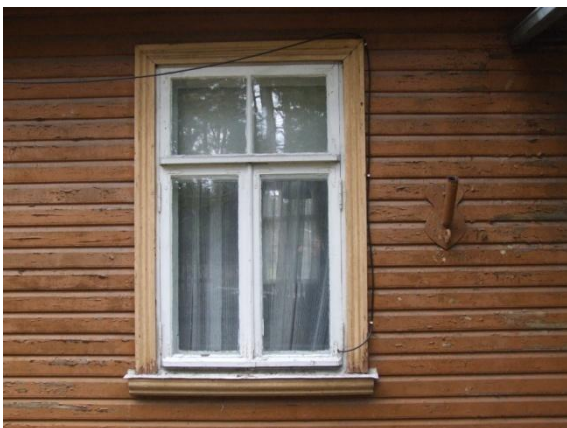
Joonis 12. Põhjakülje aken

- Võimaluse korral restaureerida põhja- ja idakülje aknad. Teiste akende asendamisel kasutada joonis 12 akna liistude jaotust. Aknad peaksid olema puidust raamiga.

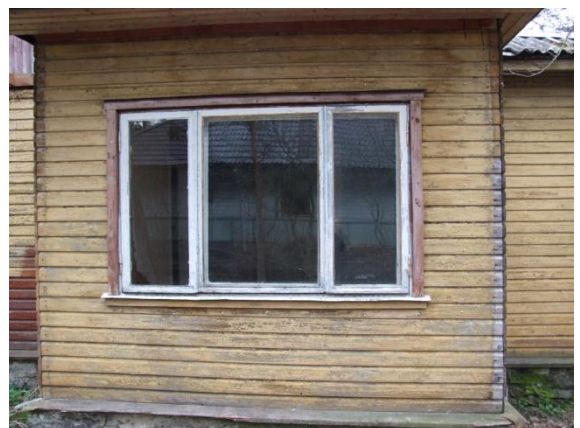
Joonis 13. Läänepõhjakülje aken

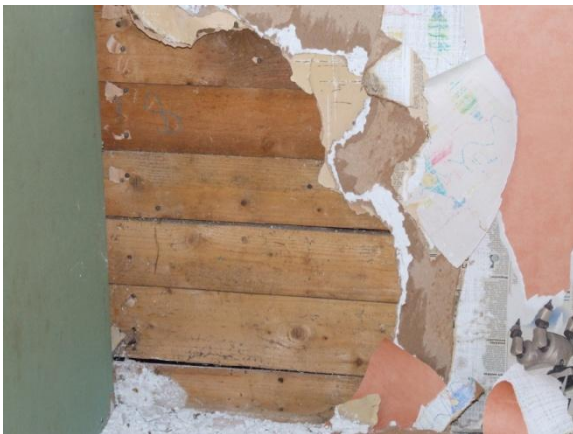
Joonis 14. Puitvahesein

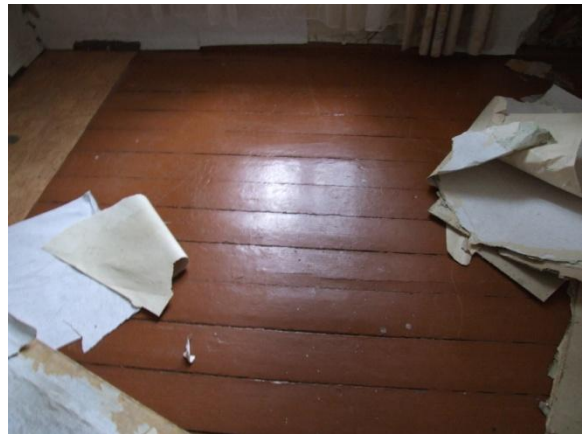
Joonis 15. Värvitud laudpõrand

- Säilitada ja restaureerida ruumides olevad laudpõrandad (vt joonis 15) ning eemaldada peegelvõlvagedelt niiskuskahjustusi tekitavad allikad ja restaureerida.
- Ruumide planeeringut võib muuta, kui see ei kahjusta kandekonstruktsioone ja säilinud kahhelahju.

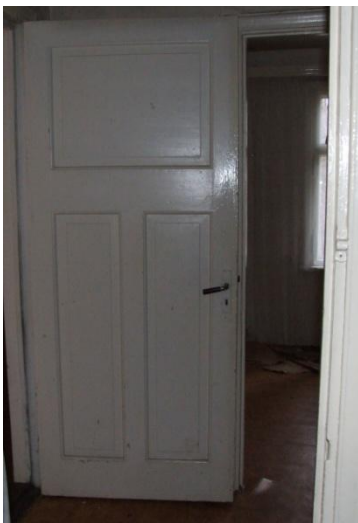
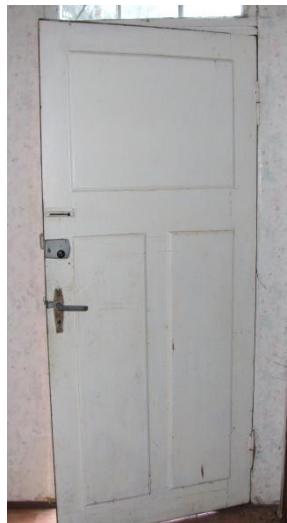
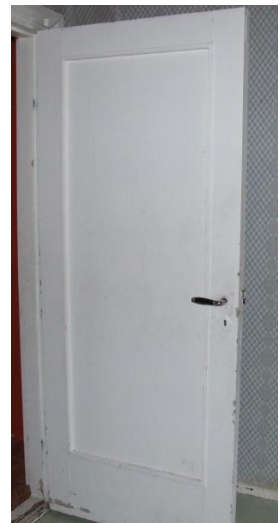
Joonis 16. Interjööri siseuksed

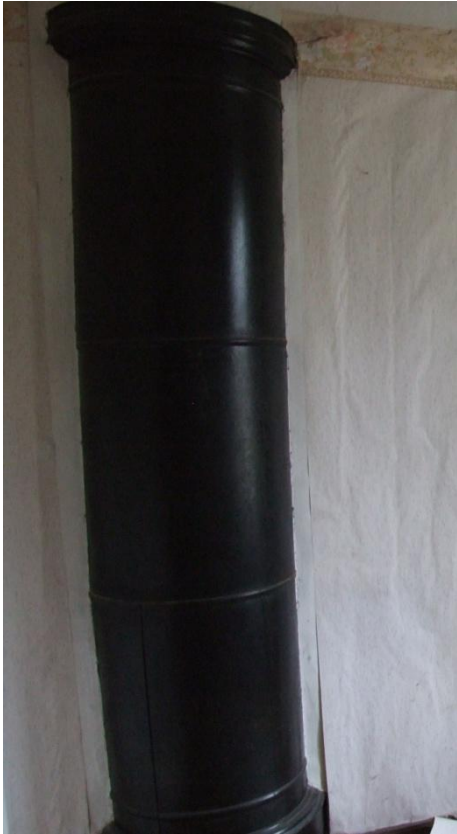
Joonis 17. Plekkahi

- Säilitada kahhelahi (joonis 18) ja vajadusel ka plekkahi (joonis 17).

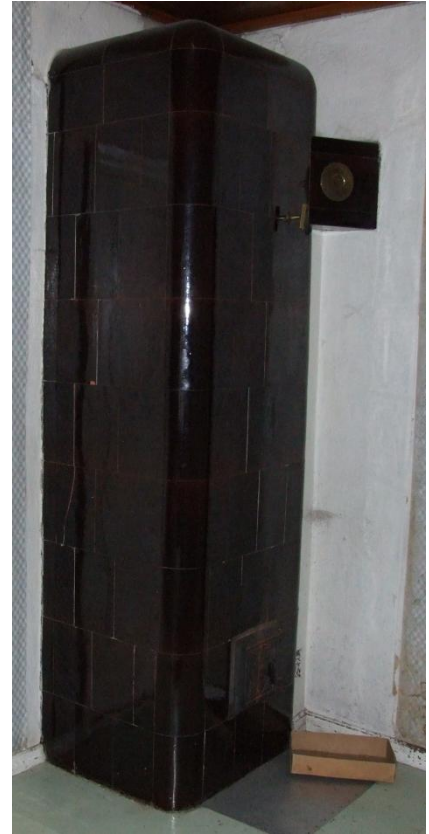
Joonis 18. Kahhelahi

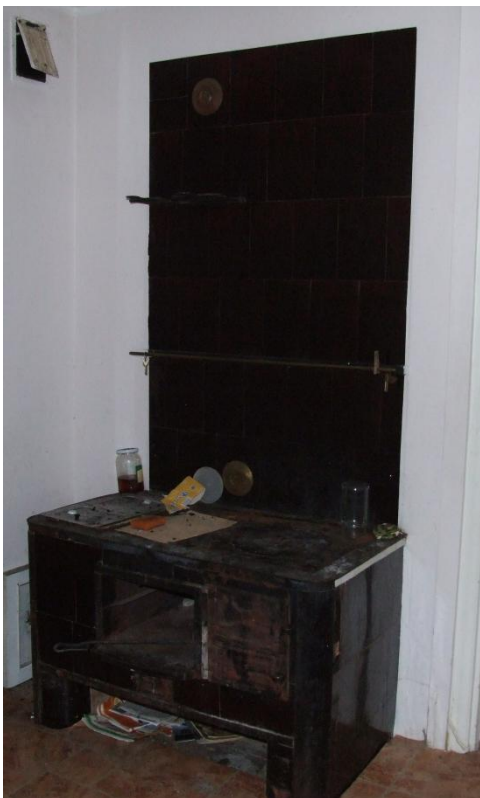
Joonis 19. Pliit ja soemüür

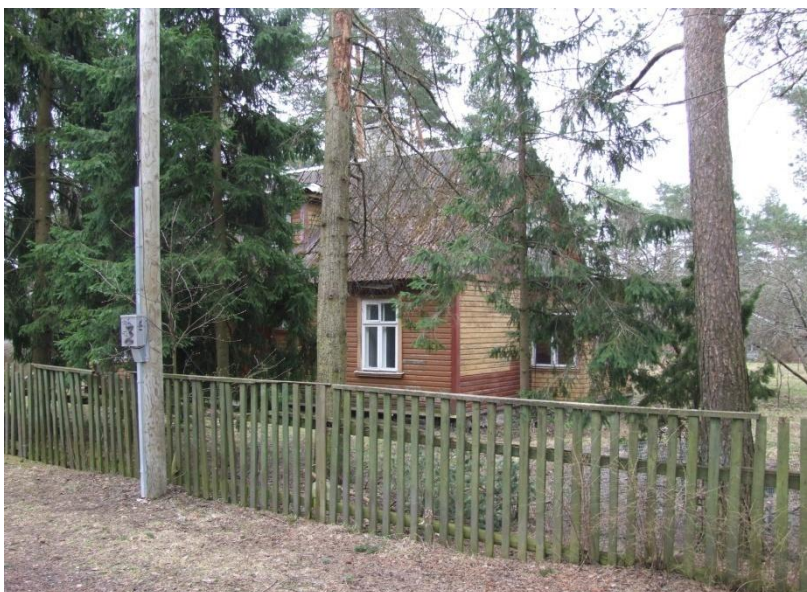
Joonis 20. Edu tänavapoolne puitlippaed

- Korrastada Edu tänava poolne puitlippaed (vt joonis 20).
- Säilitada ja korrastada paekivist jalgtee (vt joonis 21).

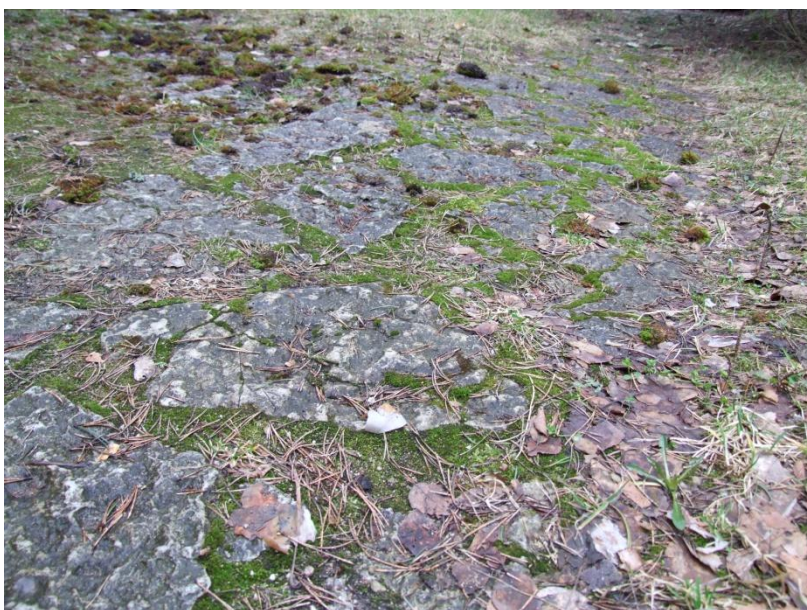
Joonis 21. Paekividest laotud jalgtee
