**SIKASSAARE MÕISA AJALUGU,
MÕISAKOMPLEKSI PEAHOONE TEHNILISE SEISUKORRA
HINNANG JA ETTEPANEKUD SÄILITAMISEKS**

Mõisa, Sikassaare küla, Kaarma vald, Saare maakond

2008/2009. õ-a. Arhitektuuri konserveerimise ja restaureerimise täiendkoolituskursuse
lõputöö

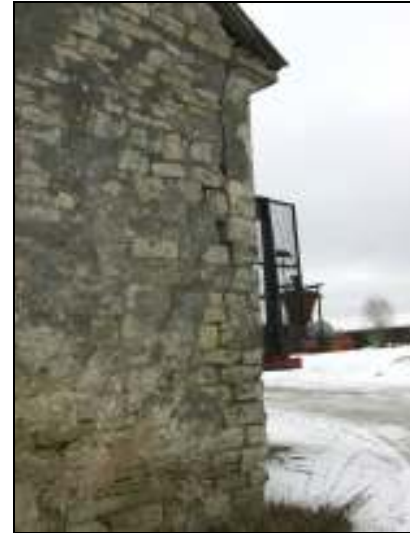
Joonis 25. Mõisa aida lõunapoolseim pragunenud nurk.

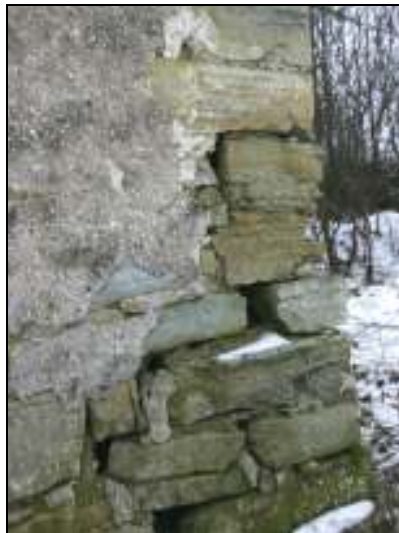
Joonis 31. Hoone pragunenud ning murenenud paekivist nurk.

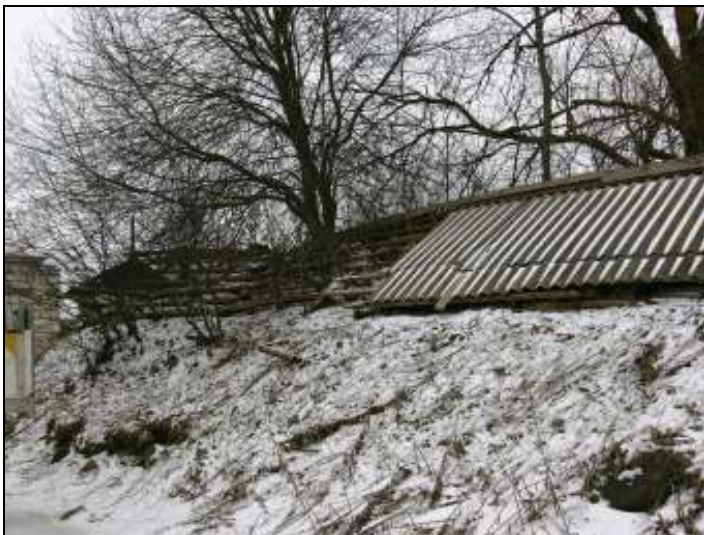
Joonis 33. Keldri põhjapoolse osa lagunenu katus.

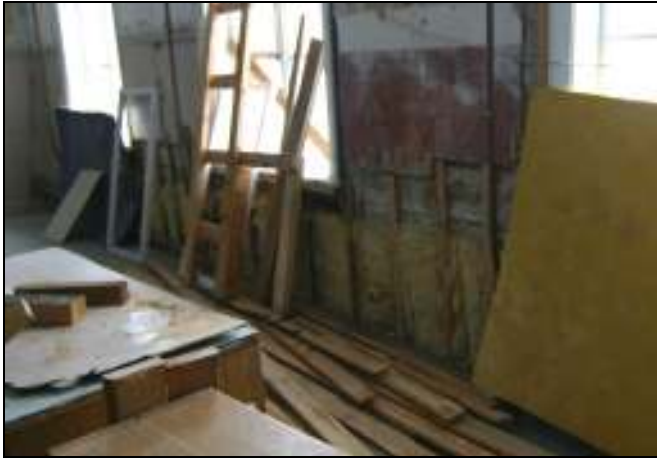
Joonis 40. Seestpoolt avatud välissein.
Fotod talv 2009.a.

Hoonel omanikult saadud andmete põhjal on peahoone esifassaadil eelnevalt toimunud alumiste rõhtpalkide osaline vahetus (vt joonis 40). Palkide kahjustuste allikaks oli eeldatavalt puudulik või puuduv hüdroisolatsioon sokli ja puitkonstruktsiooni vahel ning katkine vihmaveetoru (vt joonis 61). Tööde läbiviimiseks on sein nii seest kui väljast avatud. Väljast on taastatud algne laudis (v.a hoone nurgalauad) ning sokkel kaetud veelauaga. Hoone seest on seinakonstruktsioon jäetud avatuks ning teadmata põhjusel osaliselt soojustatud. Soojustus oma eesmärgi antud kujul ei täida.

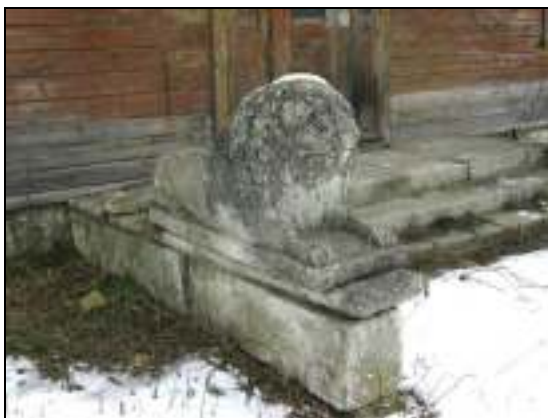
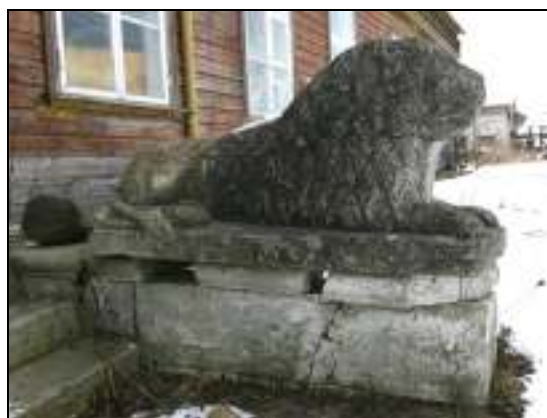
Pika hoone esifassaadi peasissepääs asub hoone vasakul nurgal. Sissepääsu kohal paikneb puit- ning looklevatel teraskandjatel plekist pitskaunistusega varikatus (vt joonised 49, 50). Varikatust katab valtsplekk. Hoone madalat kivitreppi ääristavad kaks Saaremaa mõisatele tüüpilist dolomiidist tahutat suurt lõvifiguuri (vt joonised 47, 48). Peasissepääsu algset esinduslikkust ja suursugusust võib hoomata joonistelt 14-16. Raidkivist trepi astmete arv on tänaseks vähenenud 7-lt 3-le. Trepikonstruktsioon ning lõvifiguurid on ajahambast puretud.

Joonis 47-48. Esifassaadi sissepääsu valvavad lõvifiguurid.

Puhastamist ning taastamist vajavad nii välistrepid kui dolomiidist lõvifiguurid. Treppide algset kõrgust ning esinduslikkust maapinna kõrgusmärgi kasvamise tõttu täna enam saavutada võimalik ei ole, kuid visuaalset väljanägemist on võimalik oluliselt parandada. Suuremat taastustööd raidkivist detailide osas vajab pargipoolne terrass. Kui algelt oli raidkiviga kujundatud ka sammaste soklite vaheline ning katuseeta rõdu rinnatis, siis täna on antud detailid laiali pillutud ning tervikut hoomata on küllaltki keeruline. Taaskord on võimalik abi leida säilinud fotomaterjalilt (vt joonised 17, 18). Rõdu kandvate sammaste olukord on rahuldav. Soovi korral võiks taastamist leida ka rõdu külgede väikeseruudulised puitraamistusega klaaskonstruksioonid, mis lisavad avatud terrassile nii varju kui hubasust.

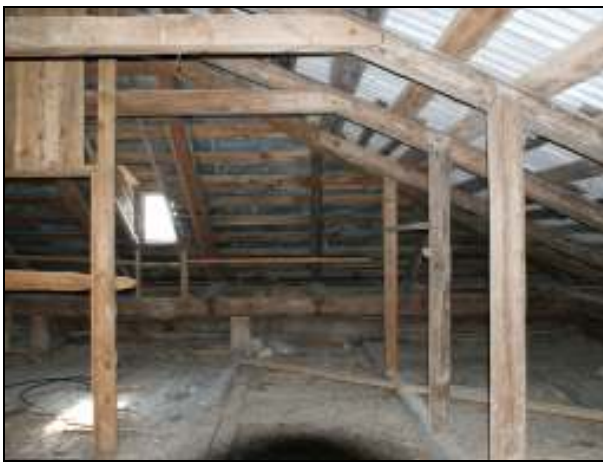
Katuse kandetarindus ehk toolvärk on visuaalsel vaatlusel säilinud töökorras olevana ilma suuremate kahjustusteta (vt joonis 59). Peahoone 1. korrusel on topelt lagi (vt Lisa 4). Katusealune on kütmata ning kasutuseta hoone osa. Tellistest laotud korstnajakalad on lubjatud. Kohati esineb läbijookse katuse läbiviikude kohalt (vt joonis 60). Katuseharja kroonivad neli tüsedat sümmeetriliselt paiknevat korstnapipu.

Joonis 59. Hoone kelpkatuse kandekonstruktsioonid.

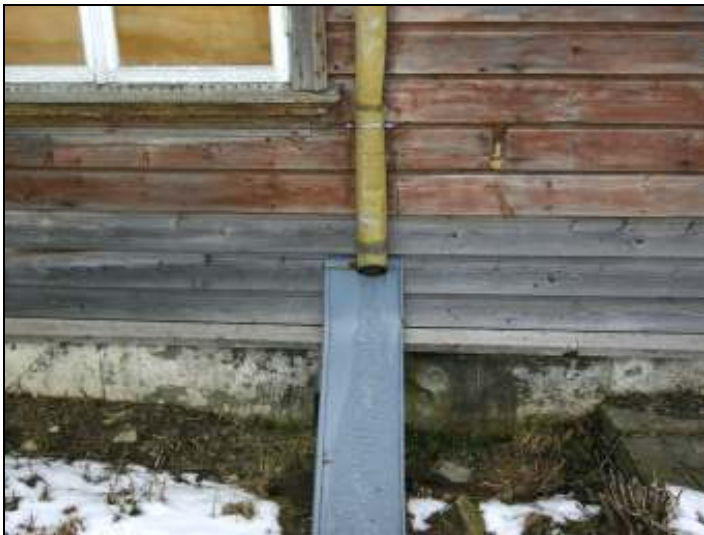
Joonis 61. Hoone esifassaadil olev katkine vihmaveetoru on saanud ajutise lahenduse.

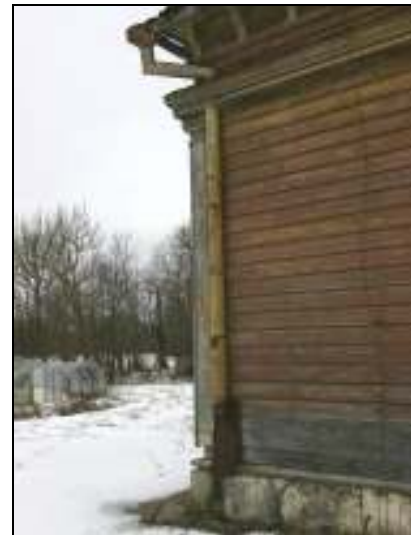
Joonis 62. Karniisi läbiv vihmaveetoru on amortiseerunud. Hoonet ümbritsev pandus on lagunenud.

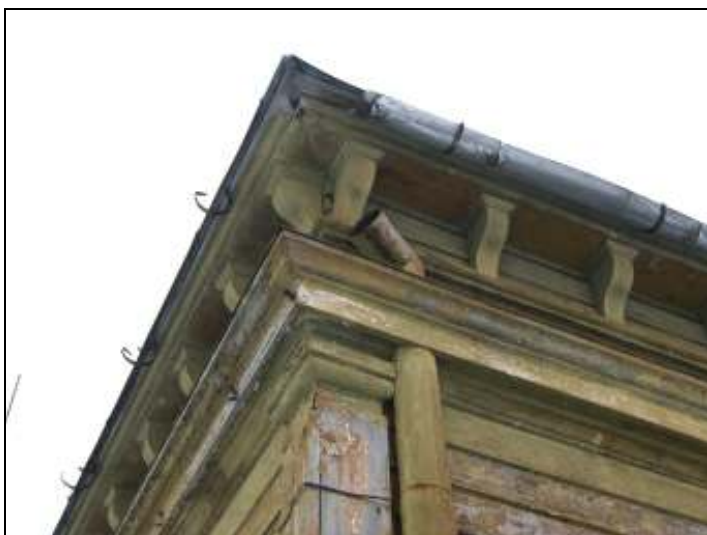
Joonis 63. Lagunenud äravoolurennid.

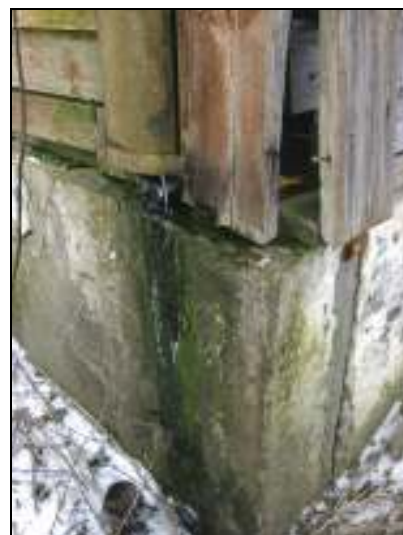
Joonis 64. Katkine äravoolutoru juhib sademeveed otse soklile. Tekkinud kahjustuste selgitamiseks tuleks konstruktsioon avada.

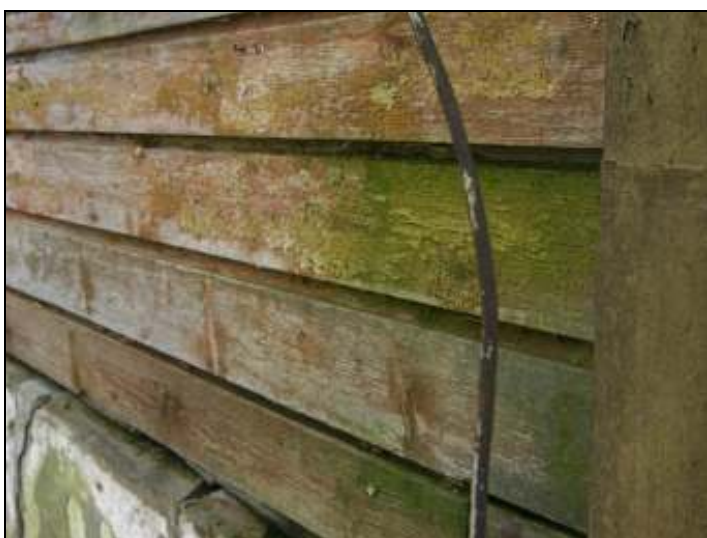
Joonis 65. Purunenud sadeveesüsteemist tingituna endale sobivalt niiske kasvukoha leidnud rohelisest vetikast kahjustatud puitlaudis.

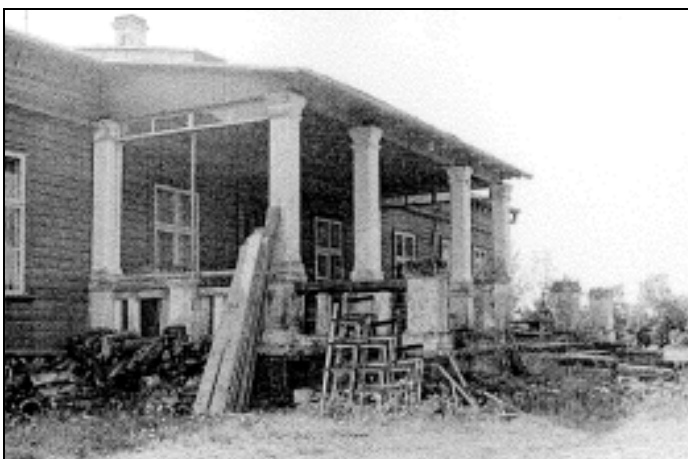
Joonis 66. Osaliselt hävinud terrassikonstruktsioonid aastal 1974⁵⁷.

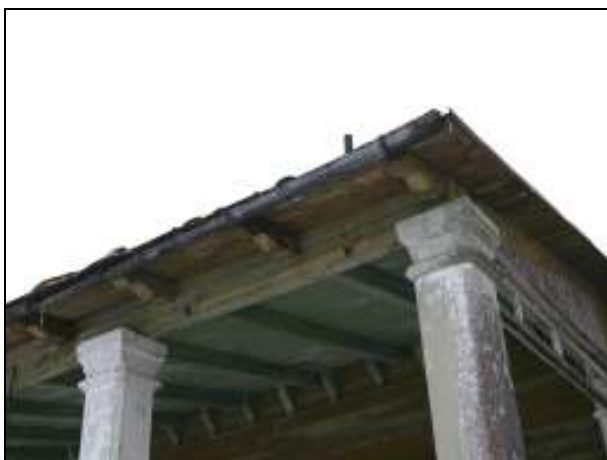
Joonis 67. Rõdu katuse samblaga täitunud vihmaveerenn ning tulemusena kahjustunud dekoratiivse saelõikega sarika otsad ning teised puitkonstruktsioonid vajavad kontrollimist.

Kahjustusi tekitanud põhjuste likvideerimisel on võimalik taastada lagununud puidust räästakarniiside osad (vt joonis 56) ning terrassi katuse puitosad (vt joonis 67).
