**ERMISTU KARJAMÕISA REHEHOONE-ELAMU
AJALOOLINE ÜLEVAADE, TEHNILISE SEISUKORRA
HINNANG NING NÕUANDED HOONE KORRASTAMISEKS**

Kivivare-Luule, Ermistu küla, Tõstamaa vald, Pärnu maakond

2008/2009. õ-a. Arhitektuuri konserveerimise ja restaureerimise täiendkoolituskursuse
lõputöö

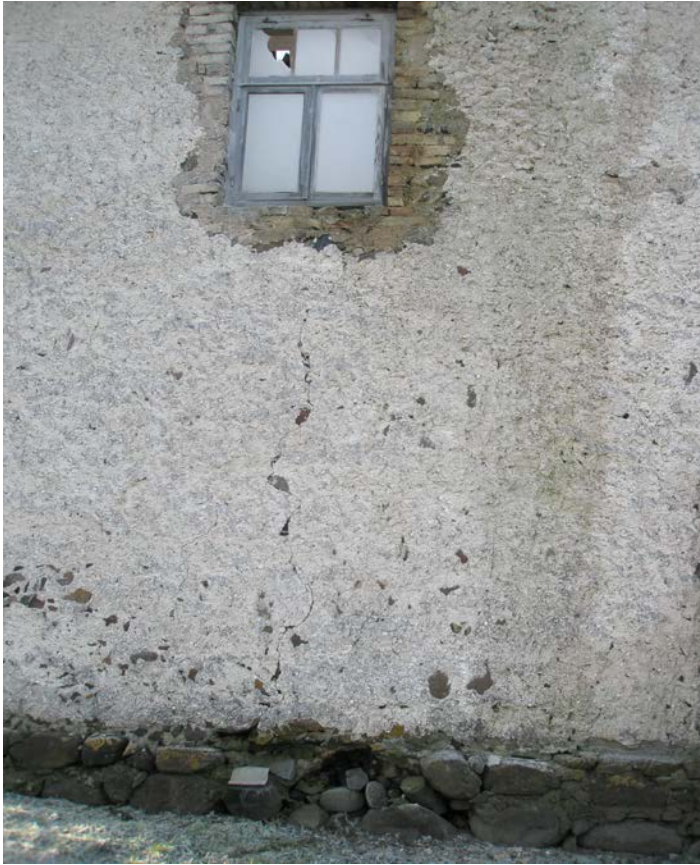
Vundament. Kahekorruselisel hoonel on maakivist lintvundament ja ebaühtlase kõrgusega sokkel. Vundamendis on vajumisi ja esineb pragusid. Sokli idapoolses osas on eemaldunud või eemaldatud kivid, mille tulemusena on tekkinud pragu (joonis 16). Ida- ja põhjaseinal on enamjaolt säilinud algne lubikrohv, teistelt seintelt on see ilmastiku mõjul pudenenud. Krohviparandusi on tehtud sobimatu tsementkrohviga (joonis 17). Maapind on hoone esiküljel tõusnud üle sokli ja pinnase kalle on muutunud hoonele ebasoodsaks. Kogu hoone ulatuses puudub soklil krohv.

*Joonis 16. Sokli osas on eemaldatud või eemaldunud kivid, mille tulemusena on tekkinud pragu.
Eili Siraki 2009.*

- Sokkel tuleb täielikult puhastada. Vuugid täita lubimördiga ja krohvida vähese tsemendisisaldusega lubikrohviga (maks. 5% mahust). Sokli alumine serv jäetakse 10 cm ulatuses krohvimata, et vältida maapinna niiskuse imendumist krohvikihiti. Sokkel värvida lubivärviga. Rohkem niiskust saavate pindade puhul ja tsemendisisaldusega krohvi puhul lisada lubi-liimvärvile (lubivärvile lisatud metüülselluloosi, et saavutada parem katvus ja tugevus) 3-6 kaaluprotsenti valget tsementi.

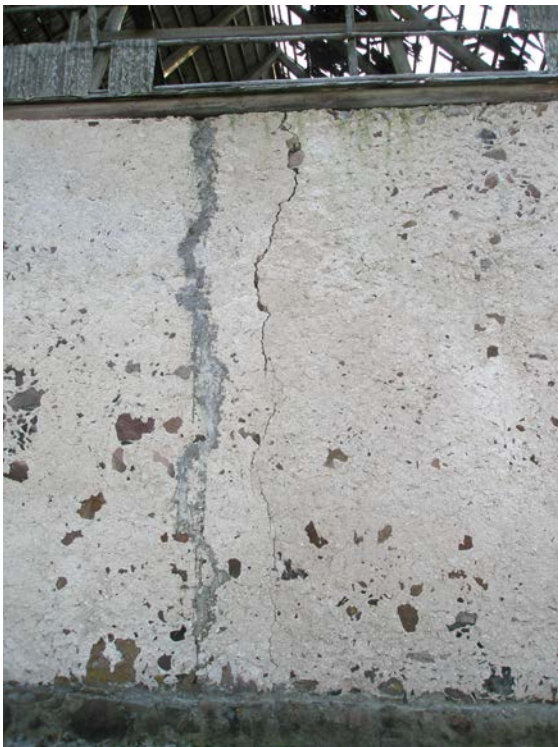
Joonis 17. Krohviparandusi on tehtud sobimatu tsementkrohviga. Eili Siraki 2009.

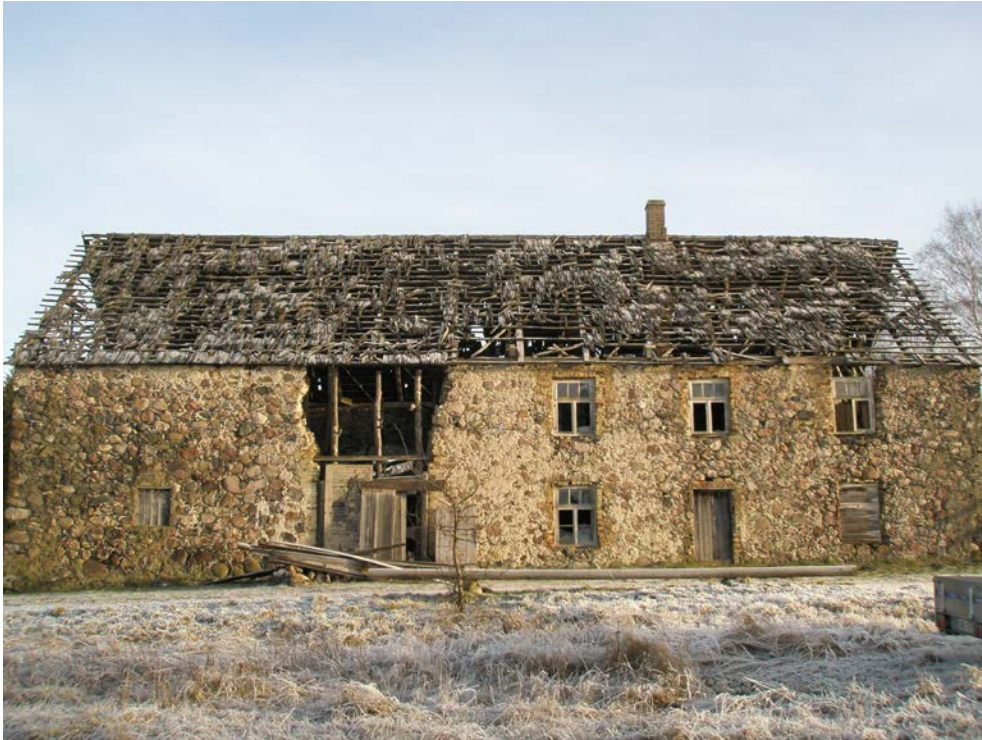
Välisseinad. Rehehoone-elamu välisseinad on ehitatud maakividest 80 cm laiuselt. Avade ümbruses on kasutatud tellist. Algsed väravate sillused on laotud korrektselt. Läänepoolse silluse lagunemine põhjustas 2000-ndal aastal silluse kohalt müüri varingu (joonis 18).

*Joonis 18. Välisseinad on ehitatud maakividest. 2000-ndal aastal toimunud varingu tagajärjed.
Eili Siraki 2009.*

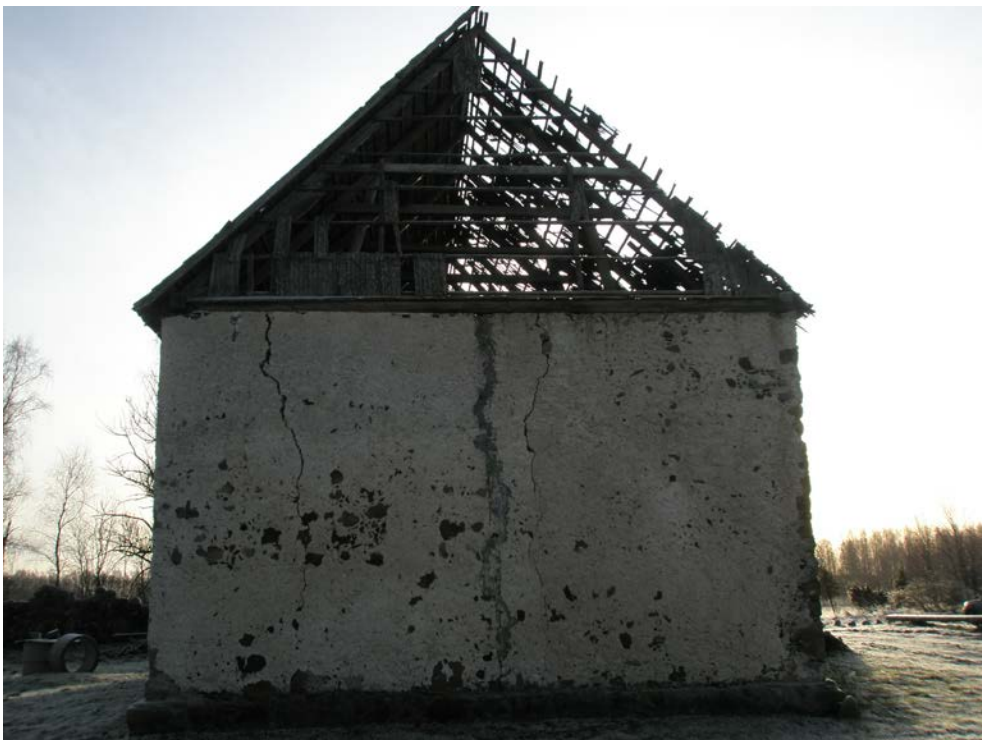
1920-ndatel välisseintesse sisselõhutud ukse- ja aknaavad on laotud tellistest, kuid ebaõige silluste ja palede tellise ladu on põhjustanud nende lagunemise. Aknaümbrused on korralikult viimistlemata ja puuduvad kaitseplekid. Hoone kandekonstruktsioonides esineb vajumisi, mis on põhjustanud pragude tekke (joonis 19).

*Joonis 19. Hoone kandekonstruktsioonis esineb vajumisi, mis on põhjustanud pragude tekke.
Eili Siraki 2009.*

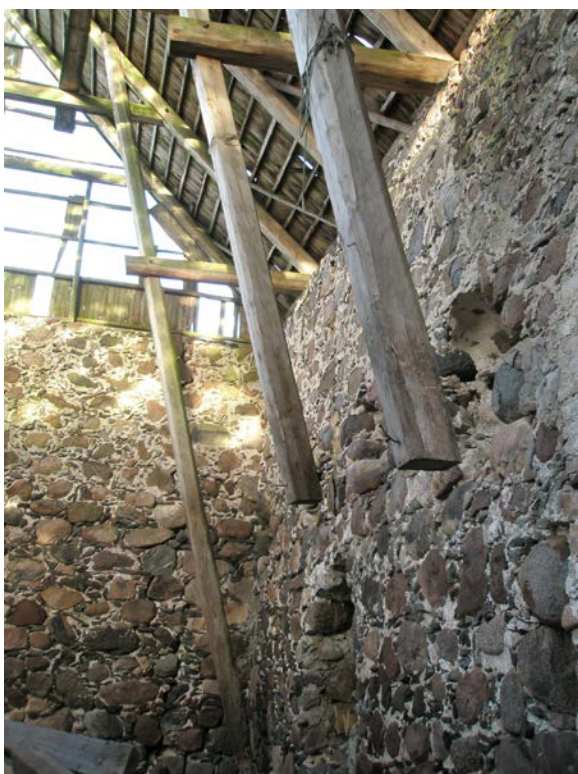
Joonis 21. Osaliselt säilinud algupärane katusekandekonstruktsiooni toetussüsteem. Eili Siraki 2009.

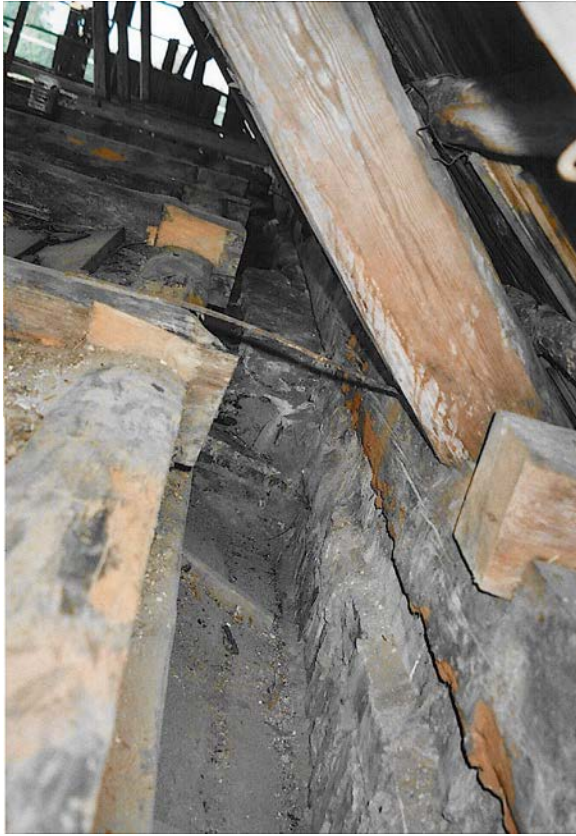
Katus. Hoonel on 45° viilkatus, mille katematerjaliks on sindel. Enamus katusekattematerjalist on hooldamatuse ja vanuse tõttu hävinud. Katuse sarikad on valmistatud 15x15 cm käsitsi tahatud poomkantprussidest, mis on omavahel ühendatud samast materjalist pennidega. Sarikad ja pennid on omavahel kinnitatud punnide ja poltidega. Sarika samm on 1,4-1,6 m. Müürlatid 20x20 cm prussidest on ühendatud kiiluga ja tapiga hammaskaldlukk kinnitusega (joonis 20). Algupärane katusekandekonstruktsiooni toetussüsteem on osaliselt säilinud hoone põhjapoolses osas (joonis 21). Katusekandekonstruktsioon ei vaja tervikuna välja vahetamist vaid osa müürlattidest. Niiskuskahjustused on tekitanud müürlatis mädaniku, kuna müürile oli paigaldatud savi ja liiva kiht (joonis 22).

Joonis 22. Niiskuskahjustused müürlatis. Eili Siraki 2009.

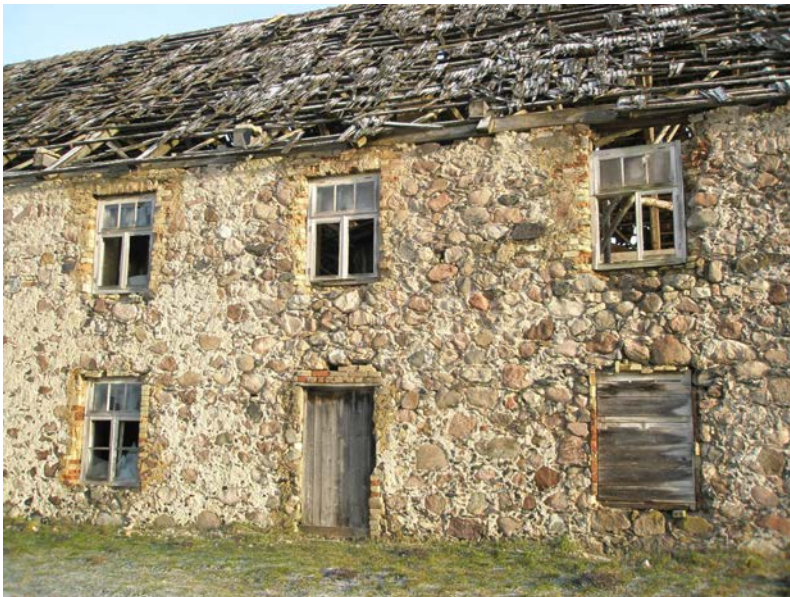
Idapoolsete aknaraamide ja -lengide puit on enamasti rahuldavas seisukorras ja restaureeritavad. Lääne- ja lõunapoolsed välimised aknaraamid on osaliselt pehastunud, purunenud ja tugevate päikesekahjustustega, sellest tingitult on purunenud enamus aknaklaase (joonis 25).

Joonis 25. Pehastunud, purunenud ja tugevate päikesekahjustustega aknad. Eili Siraki 2009.

Osa sisemisi aknaid on puudu. Puuduvad ja liiga suurte kahjustustega (lõuna-ja läänepoolse fassaadi) aknad tuleb asendada uute puitakendega, mis peavad järgima algset aknajaotust ja profiile.

- Korrastatavalt ja restaureerimiskõlblikelt akendelt eemaldada värvikihid, teha vajalikud puiduparandused, aknad rihtida, lihvida, kruntida, klaasid paigaldada kitiga ning aknaraamid värvida linaõlivärviga. Välimised raamid on soovitatav värvida kolm korda.

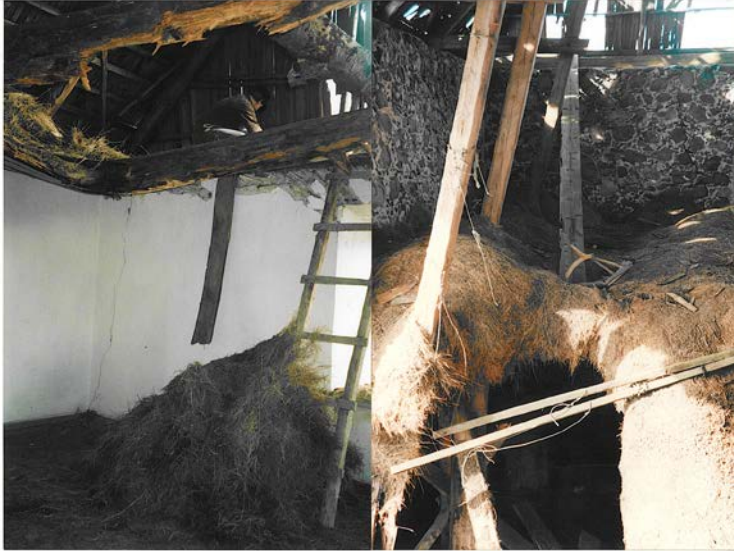
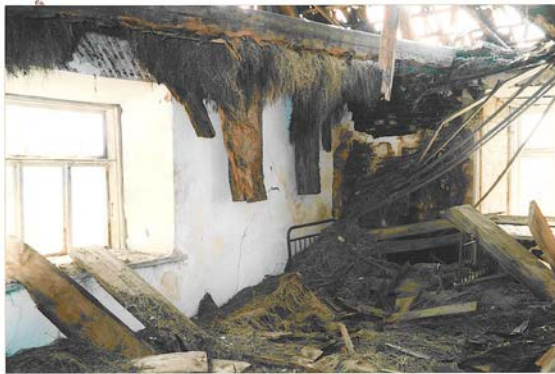
Vahelaed. Korruste vahelaed toetuvad 20x20 cm taladele ja talade vahemaa on 1,6 m. Vahelaed on täidetud liiva ja saepuru seguga. Enamus vahelagedest on varisenud ja veel püsivad on varisemisohus (joonis 26, 27). Elamuosa vajab uusi vahelagesid.

Joonis 26. Varisenud vahelaed.(varasem olukord) Erakogu.

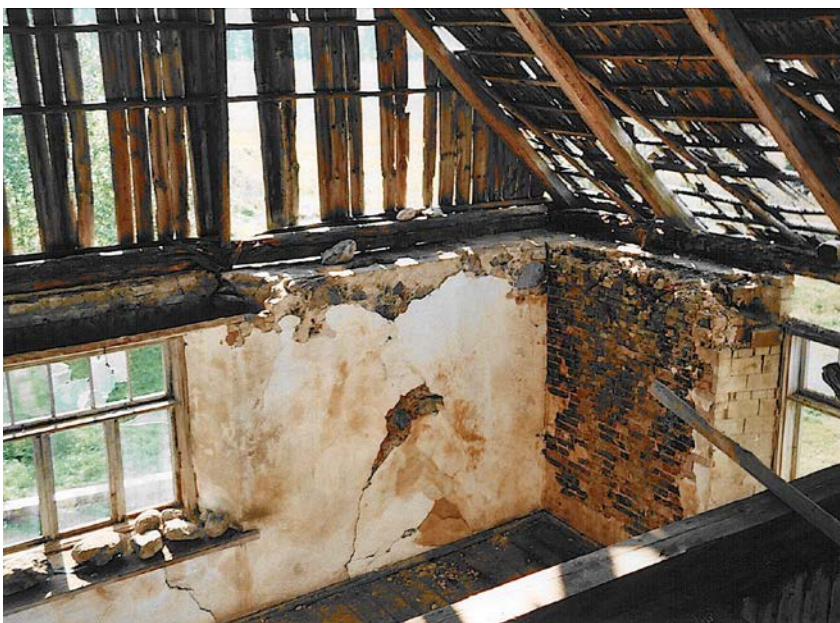
Joonis 27. Lagunenud vahelagi on eemaldatud. Eili Siraki 2009.

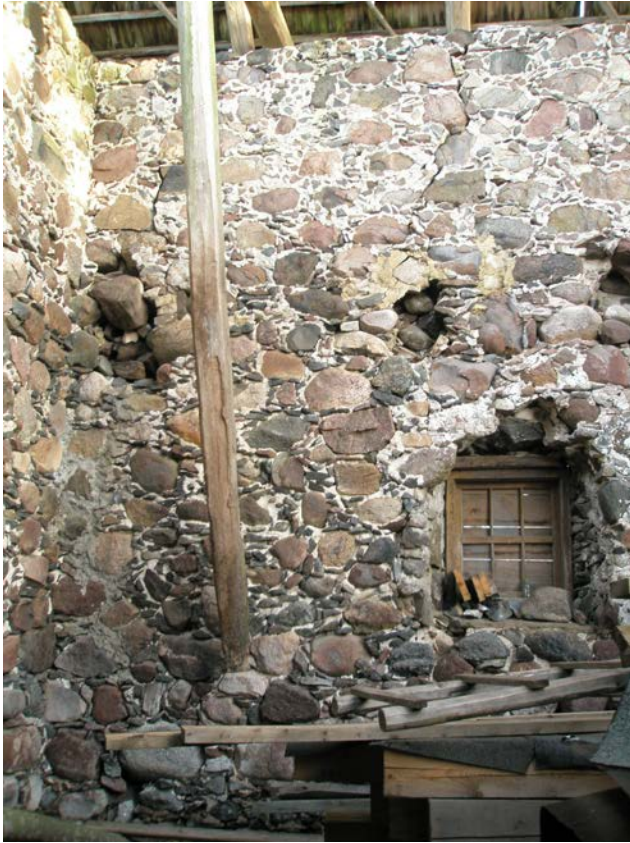
Varisenud lauda ja laka vaheline vahelagi on lammutatud. Lammutamise käigus tulid kogu ulatuses nähtavale talade kandmiseks müüri sisse lõhutud orvad, mis on tekitanud pragusid (joonis 28).

Joonis 28. Müüri sisse lammutatud orvad talade jaoks on tekitanud pragusid. Eili Siraki 2009.

Vajalik konstruktiivse osa projekt. Pragude täitmiseks kasutada injektsoonimeetodit – praod täidetakse aukude kaudu vesiklaasiga

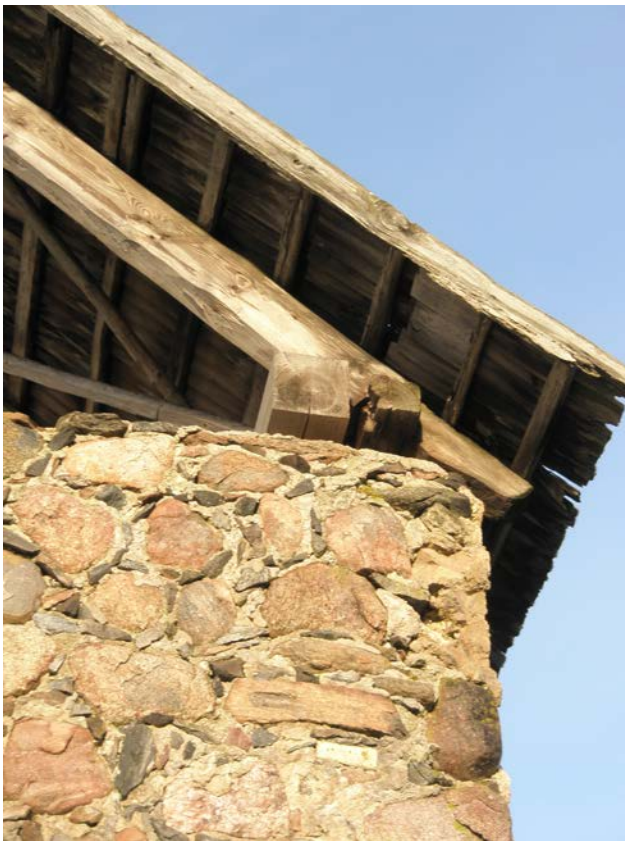
Joonis 29. Kahjustunud katusekandekonstruktsioonid asendada uutega. Eili Siraki 2009.

- **Esmatähtis on paigaldada hoonele katus.** Olemasolev katusekate koos roovitusega eemaldada, kahjustunud katusekandekonstruktsioonid asendada uutega (joonis 29). Katusekatte eemaldamisel kontrollida sarikaotste olukorda, pehastunud sarikaotsad plommitakse sama puiduliigiga. Katusetöödel peab järgima tööohutuse nõudeid, ilma turvakõiteta ja libisemist takistavate jalanõudeta katusetöid teha ei tohi.
- Uue katusekatte paigaldamine nõuab ehitusprojekti ja ehitusluba.
- Paigaldada uued laetalad ja ehitada vahelaed
- Puuduvad ja lagunened kiil- ja kaarsillused laduda uuesti, praod lasta täita injektsioonimeetodiga.
- Eemaldada maapinda nii palju, et sokkel paljastuks ühtlaselt kogu hoone perimeetris. Pinnase kalle tuleb muuta suunaga majaseintest eemale.
