**Tallinna Issanda Muutmise Peakirik
ja I. Zarudnõi ikonostaas**

Suur-Kloostri 14, Tallinn

2008/2009. õ-a. Arhitektuuri konserveerimise ja restaureerimise täiendkoolituskursuse
lõputöö

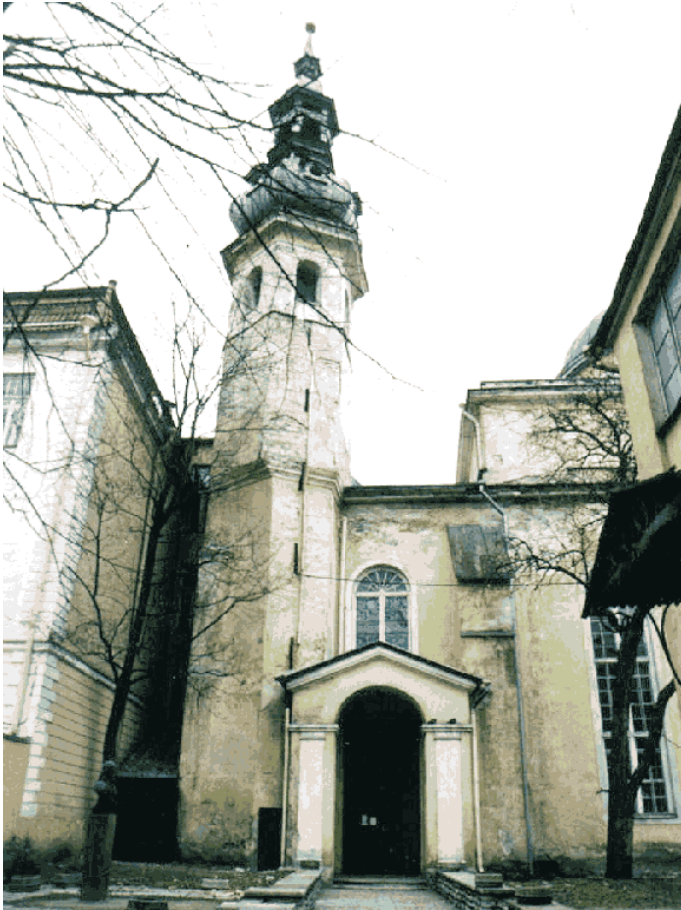
Joonis 10.
Tallinna Issanda Muutmise
Peakiriku fassaad 1995. a.

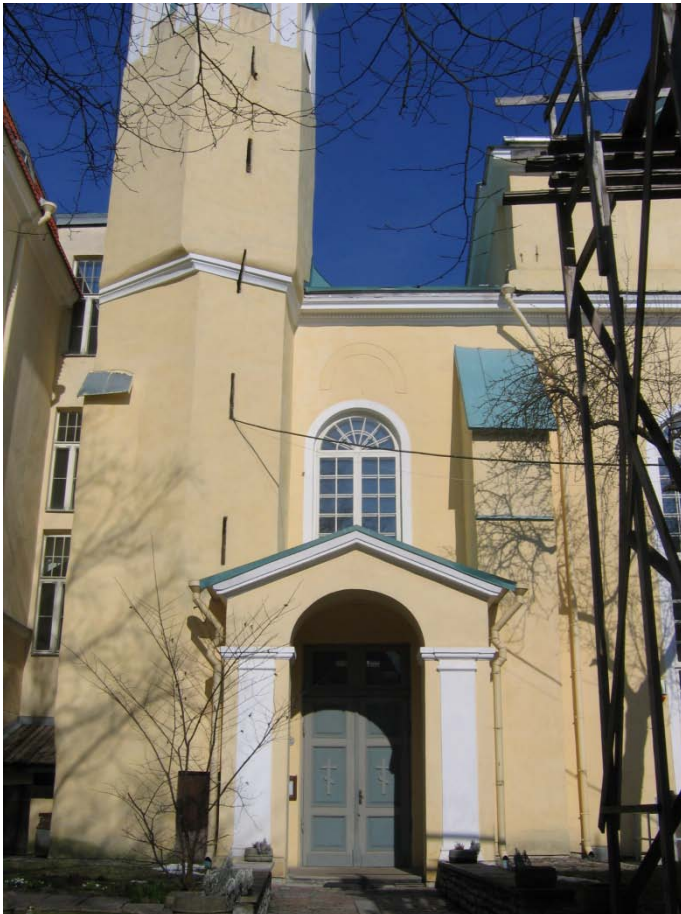
Peale viimast restaureerimist näeb kirik hea välja. (Vt. Lisad; Joonis 10, 11) Väliste vaatluse alusel võib väita, et vundament, seinad ja katus on korras. Samuti on korralikud peauks ja kõik aknad. Kiriku välisviimistlus on värske. Sokliosas on seinte värv läinud sademete tõttu natuke tumedamaks. Veerennid on küll korras, kuid võiksid viia vett veidi kaugemale vundamendist, et see saaks edaspidi vähem niiskust.

Joonis 11.
Tallinna Issanda Muutmise
Peakiriku fassaad 2008. a.

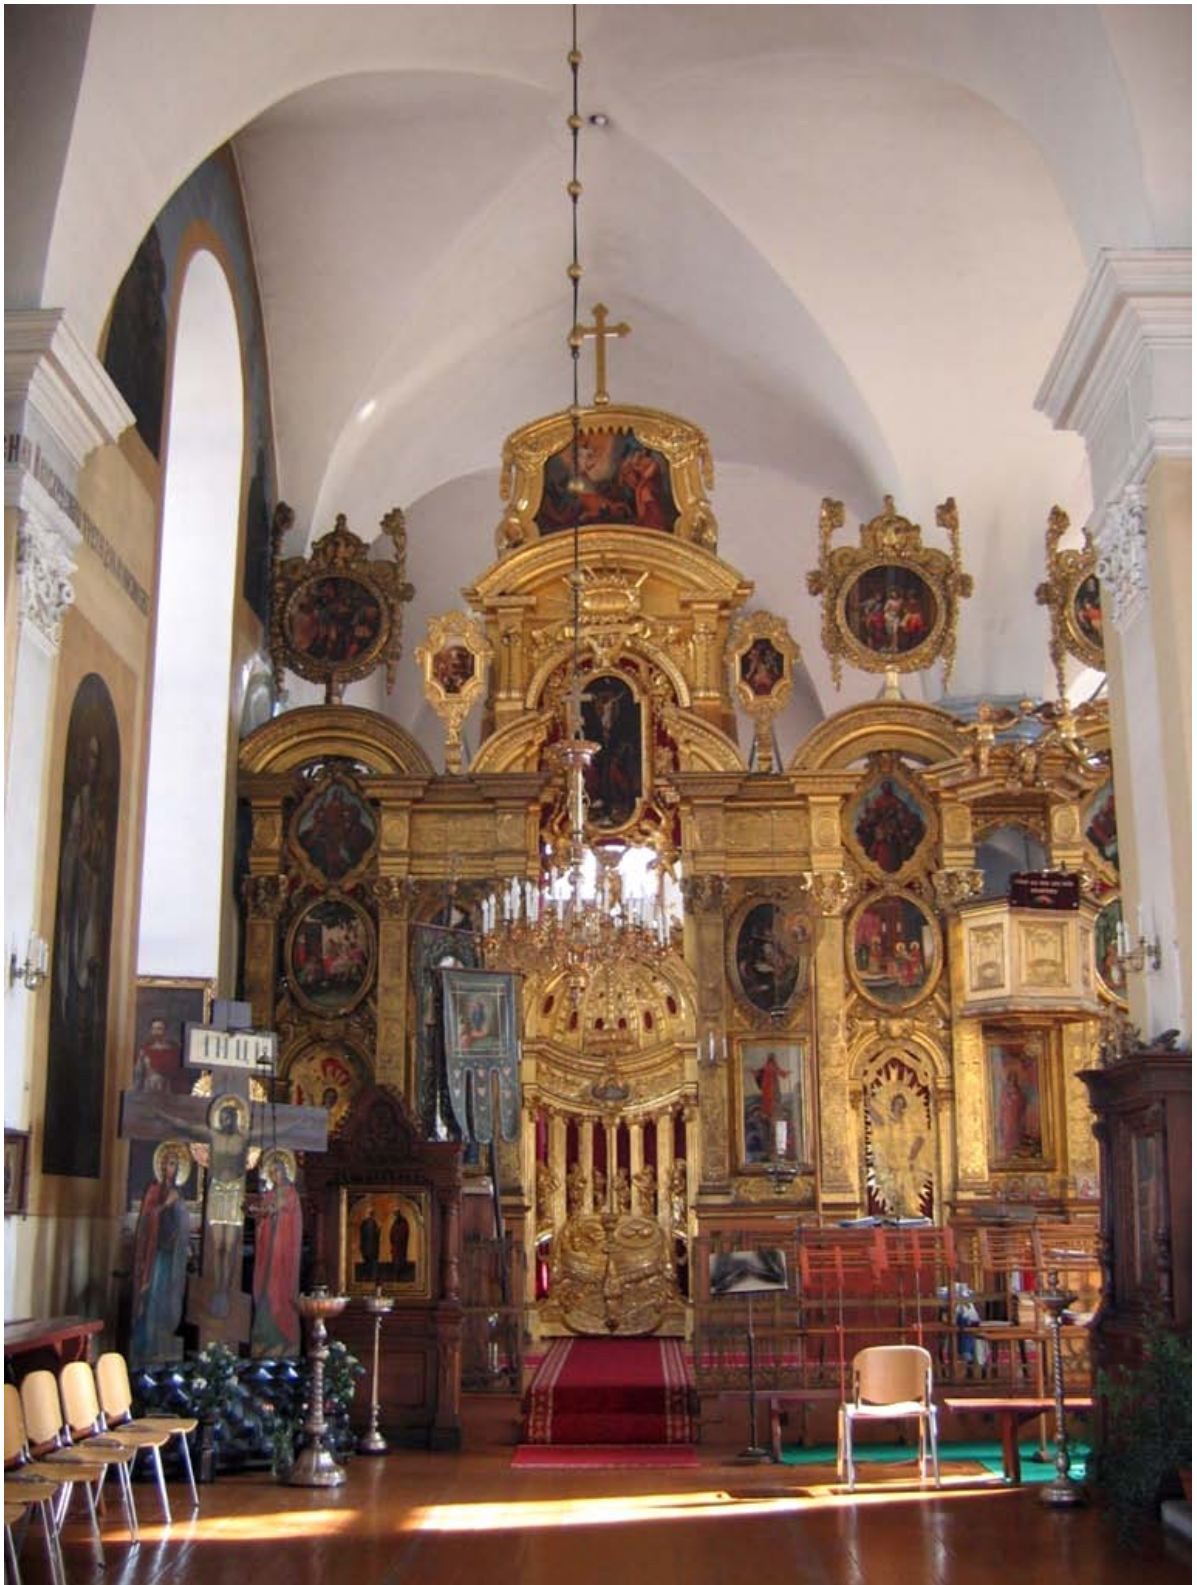
Joonis 14. Tallinna Issanda Muutmise Peakiriku põhjapoolne ikonostaas. (Vasakpoolne püstak on veel puhastamata.)

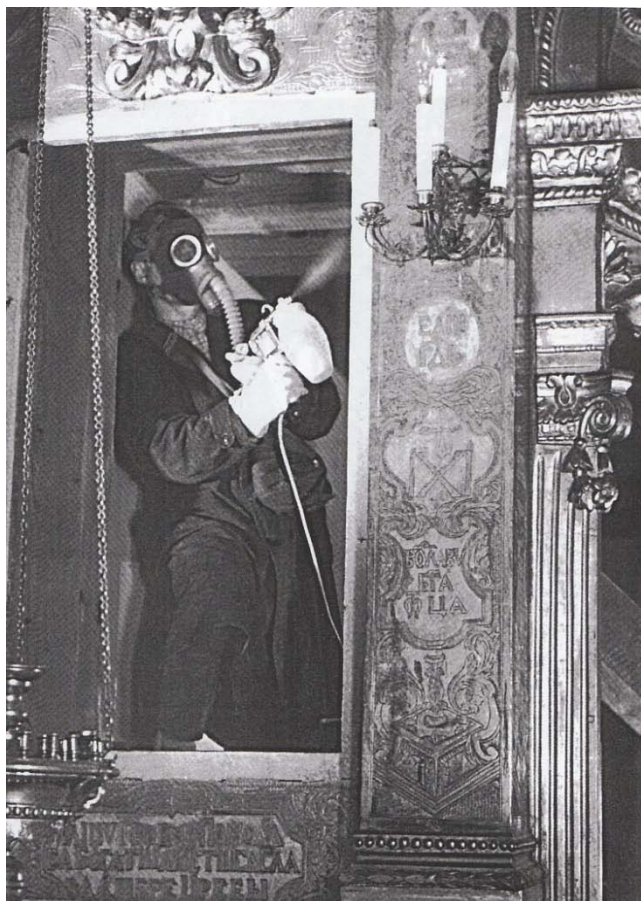
1965-1966. aastatel toimus restaureerimine Bulgaaria Kultuurimälestiste Keskuse puidu konserveerimise osakonna juhataja Anton Mihhailovi juhendamisel. Selleks ajaks oli puukoi kohati ikonostaasi puitu kahjustanud umbes 50 % ulatuses.²² Restaureerimisprotsessi kohta on säilinud Muinsuskaitseameti arhiivis dokumentatsioon bulgaaria keeles.²³ Teostati üldpuhastus, ikonostaasi konstruktsioonide ja ikoonide koiitõrje, ikoonide puhastamine ja katmine uue kaitselakiga, konserveeriva vahaga koikahjustustega piirkondade immutamine ja puidutööd ikonostaasi sokliosas. (Vt. Lisad; Joonis 15, 16)

Joonis 15.
Ikonostaasi koitõrje 1965. a.

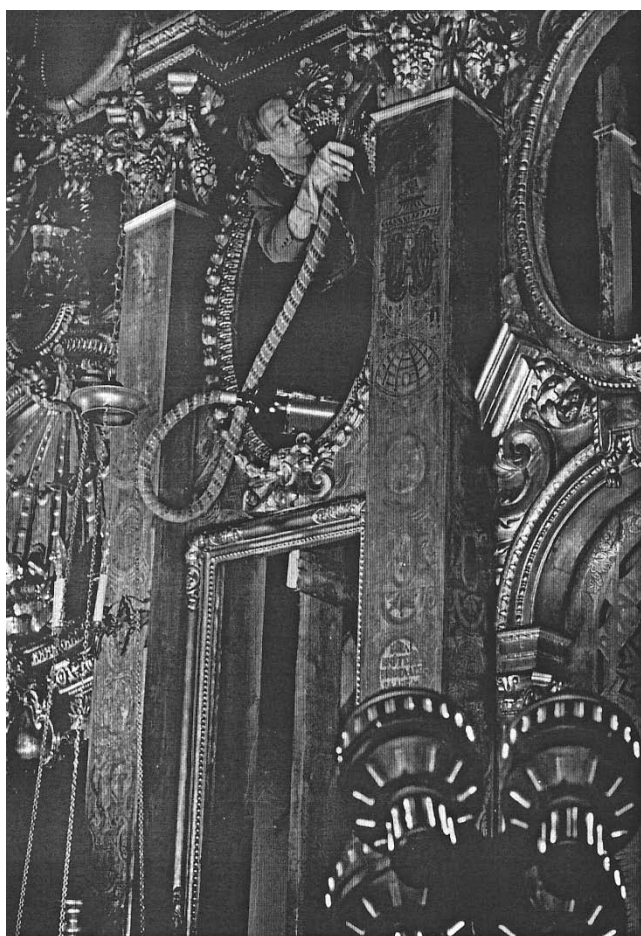
Joonis 16.
Ikonostaasi puhastamine 1965. a.

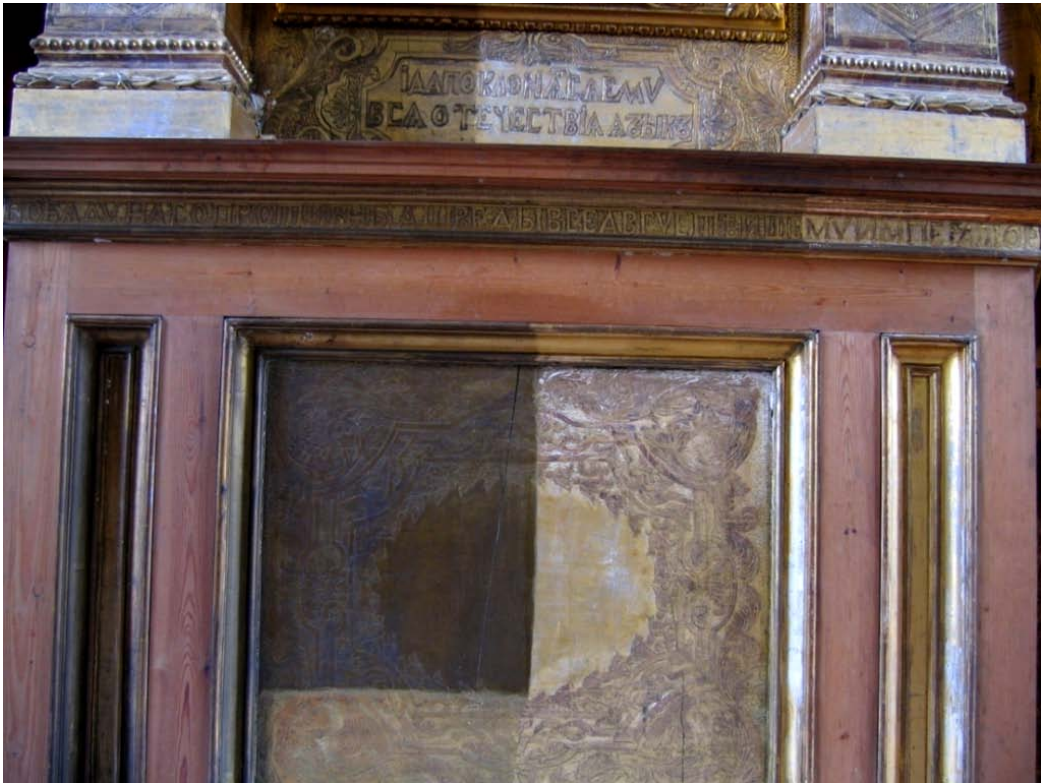
Joonis 17. Ikonostaasi puhastusproov sokliosas (2008. a)

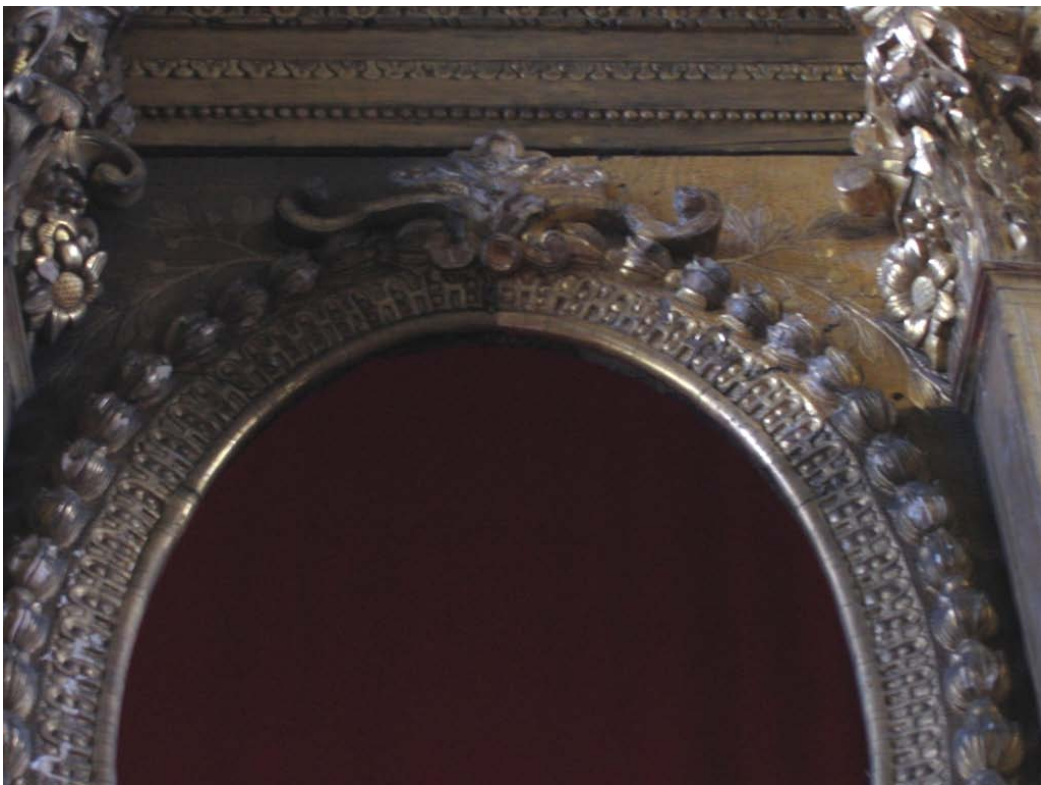
Joonis 18. Ikonostaasi puhastusproov ikooniraamil (2008. a)

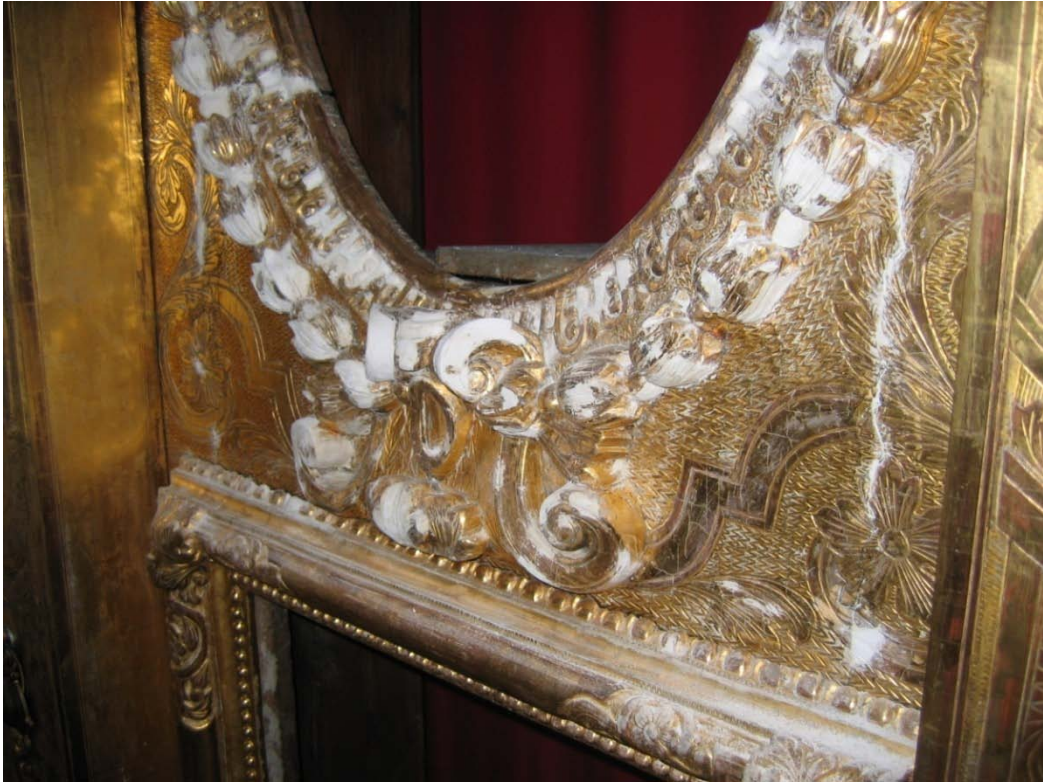
Joonis 19. Krunditud ja modelleeritud alad ikooniraamil (2008. a)

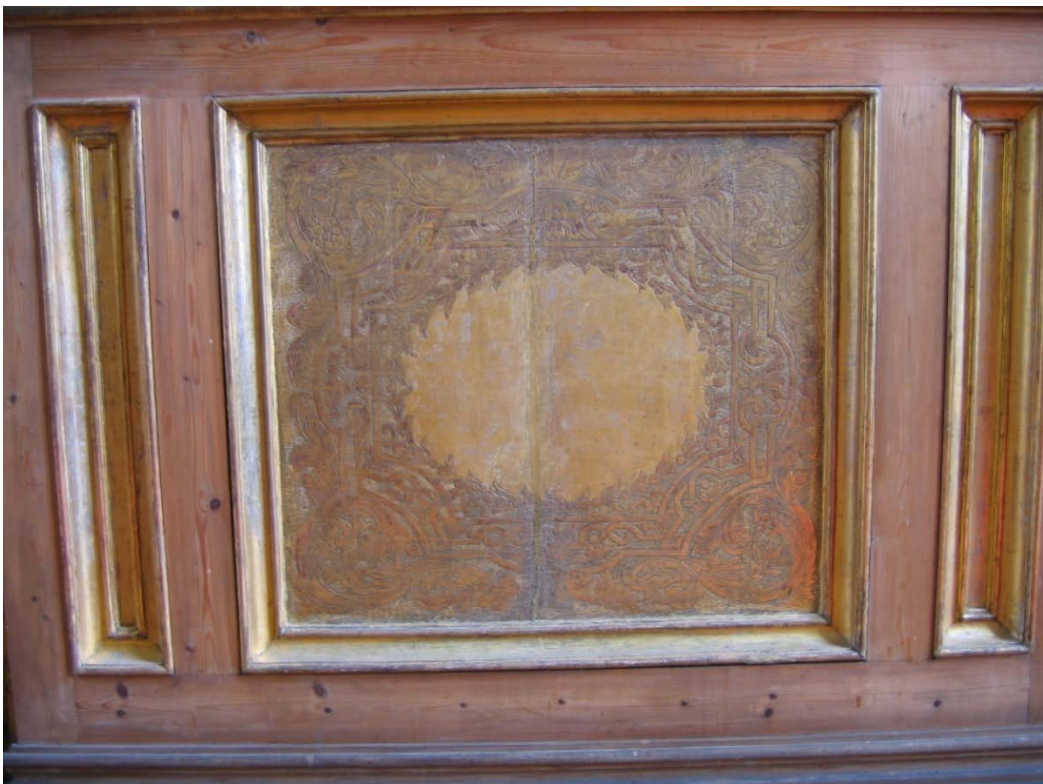
Joonis 20. Akvarellvärvidega teostatud toneering ikonostaasi sokliosas (2008. a)

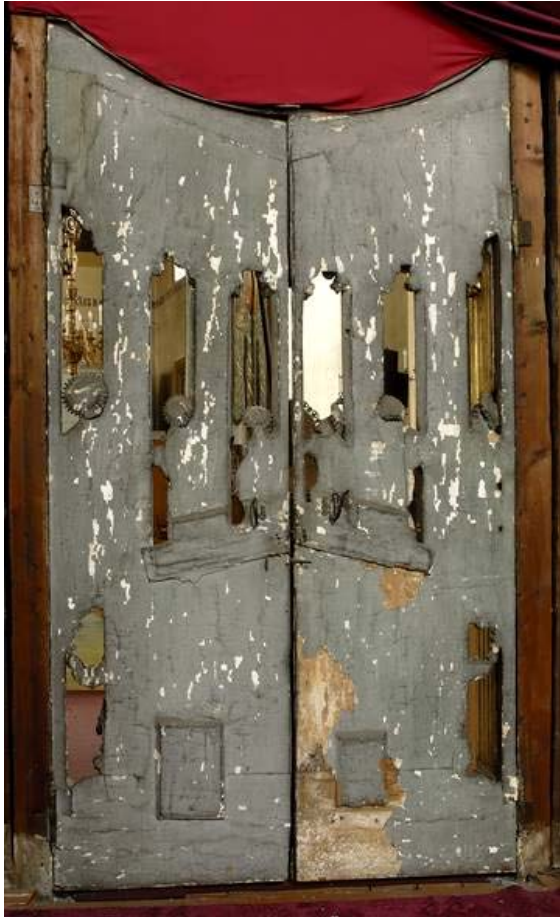
Joonis 21.
Ikonostaasi põhjapoolsete keiserlike
väravate tagakülg (2007. a)

Põhjapoolsete keiserlike väravate tagaküljed on viimistletud analoogselt lõunapoolsete keiserlike väravatega. (Vt. Lisad; Joonis 21) Algselt on värav krunditud ja värvitud kollase värviga, millele on hiljem peale kleebitud papp (papp on kleebitud ka üle hingede ja mitmekordselt üle värvitud. Kogu viimistlus on väga rabe ja aluspuiduga väga nõrgalt seotud. Sarnaselt lõunapoolsete väravatega on side kollase värvikihi ning puidu vahel nõrk, ka kollane värvikiht on rabe. Papp on väga suures ulatuses krundilt, värvilt ja aluspuidult irdunud ning tõmbunud suures ulatuses koos järgnevat viimistluskihtidega katusesse. Aluspuidu seisund väravate tagaküljel ei ole teada, kuna see on viimistluskihtidega kaetud. Võib eeldada ulatusliku koikahjustuse olemasolu aluspuidus. On tõenäoline, et sarnaselt ikonostaasi lõunapoolsete väravatega, pärineb ka põhjapoolsete väravate tagakülje katmine pabermaterjaliga 20. sajandi 1930-ndatest aastatest.

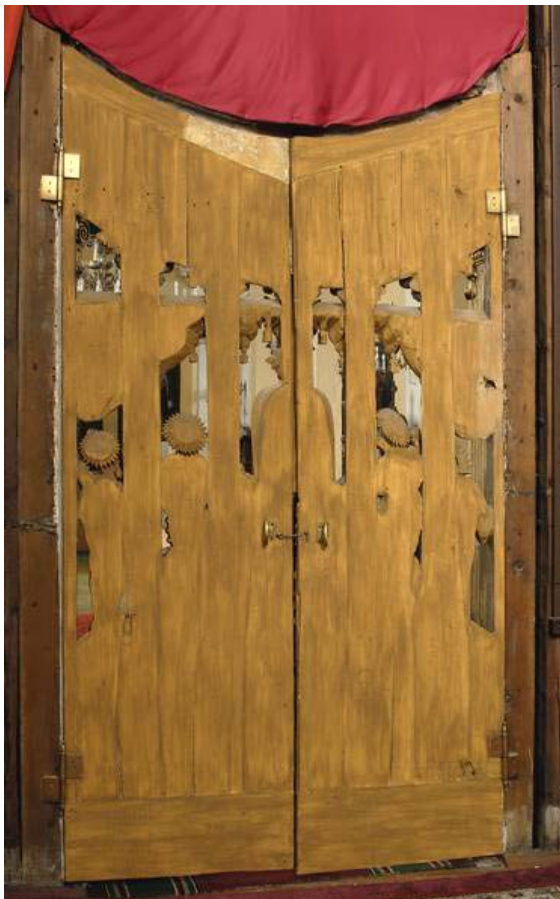
Joonis 22. Ikonostaasi lõunapoolsete
keiserlike väravate tagakülg
restaureeritud kujul (2006. a)

Lõunapoolsete väravate tagaküljed on viimistletud erinevalt: üks neist on esialgselt krunditud ja värvitud ookerkollase värviga, millele on hiljem peale kleebitud kartong (kartong on kleebitud üle hingede). Originaalsele kollasele värvile viitab asjaolu, et nikerduste servade üleminekul tagaküljele leiti kollast värvi sekundaarsete kihtide alt, s.t teistkordse kuldamise eel pealekantud krunt on kollase värvikihi peal. Kartongi on vastavalt vajadusele üle värvitud helesinise, halli jt. toonidega. Praegune tumehall värv katab osaliselt esikülje kullatist. Side kollase värvikihi ja puidu vahel on nõrk, kollane värvikiht on rabe, kartong on omakorda nendelt irdunud ja “mullitab” ning sellega koos kõik järgnevad värvikihid.

Teisel väravapoolel on kartong kleebitud otse puidule. Puuduvad igasugused jäljed kollase värvikihi kasutamisest. Väravatel kujutatud evangelistifiguuride nimbuste tagaküljed, väravate siseküljed, nikerdornamentide tagaküljed rotundikupli kohal on esialgselt kaetud lubjaga või helesinise värviga. Kartongi ning ajalehtede hilisem kasutamine on olnud juhuslik ja kannab pigem detailide vaheliste pragude katmise iseloomu. Teistest erinev on ka rotundikupli tagakülje töötlemata, n.ö. “musta” laua katmine – kartong on kleebitud otse puidule. Tagakülje katmiseks kasutatud ajaleht pärineb ilmselt 20. sajandi algusest, materjaliks on puittselluloospaber. Varasemate restaureerimiste andmetest võib oletada, et tagakülje katmine pabermaterjaliga on osaliselt toimunud 1930ndatel, mil viidi läbi toestustööd ikonostaasi konstruktsioonile ja puittoestus asendati rauast toestusega. Peale kartongi ja värvikihtide eemaldamist ilmnes ulatuslik koikahjustus, eriti väravate allääres ja hingedepoolsel serval. Allääres on nurgad pehkinud, samuti aladel, kus toimub aktiivne koide
