## **MUINSUSKAITSE ERITINGIMUSED**

Narva mnt 80, Tallinn

2008/2009. õ-a. Arhitektuuri konserveerimise ja restaureerimise täiendkoolituskursuse  
lõputöö

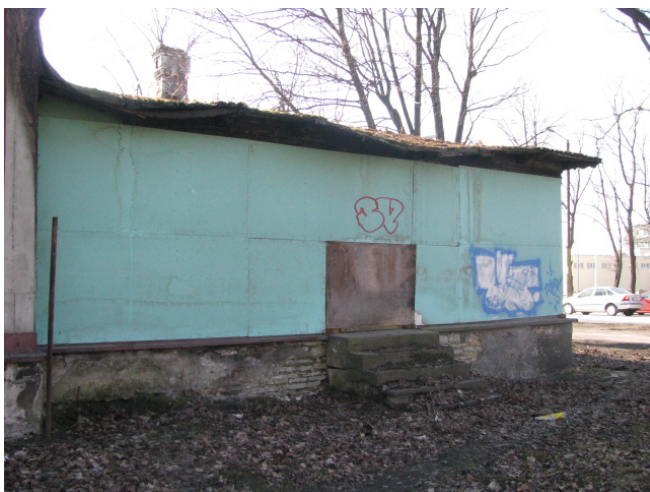
joonis 1. Põhjapoolne veranda

Hoone katus on kohati avariilises seisukorras. Katusekattematerjal - eterniit on lagunened ja sammaldunud, kohati äravajunud. Eriti halvas seisukorras on tulekahjus kannatada saanud põhjapoolse veranda katus (joonis 1).

Põhjapoolne veranda on tulekahjus kõvasti kannatada saanud (joonis 1).

4.2. Eemaldada olemasolev eterniitkatuse. Katusekonstruktsioon säilitada, välja vahetada kahjustunud konstruktsioonielemendid. Paigaldada uus valtsplekk katusekate.

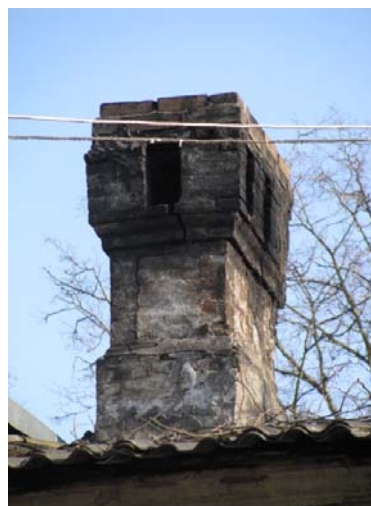
joonis 2. Lagunev korsten

Korstnad on säilinud oma algsel kujul, kuid seisukord on halb. Kohati on märgata pragusid ja väljakukkunud kive (joonis 2).

Restaureerida korstnajakalad ja korstnapitsid, lagunenenud korstnad taastada olemasolevate eeskujul.

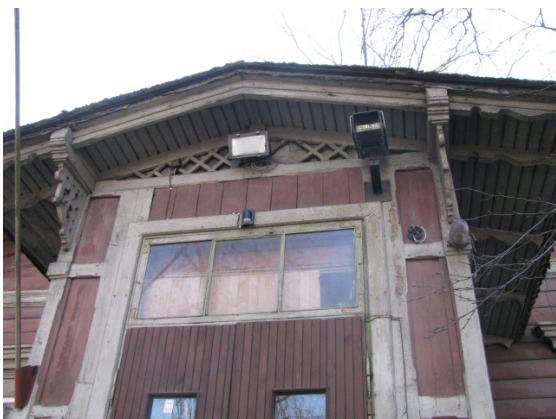
Räästakarniis, puitkonsoolid ja dekoratiivsed sarikaotsad hoone idafassaadil on säilinud rahuldavalt (joonis 3). Hoone põhjatiivas on räästakarniis kohati lagunenu (joonis 4).

joonis 3. Räästakarniis, puitkonsoolid ja dekoratiivsed sarikaotsad hoone idafassaadil

2.2. Fassaadi kõik dekoorielemendid kuuluvad säilitamisele ja restaureerimisele.

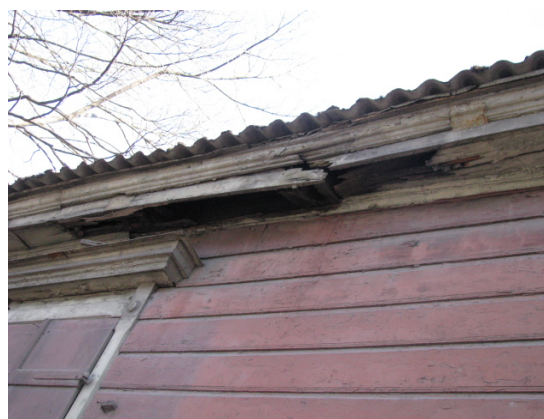
joonis 4. Hoone põhjatiivas on räästakarniis kohati lagunenu

2.4. Peahoone fassaadilaudis, karniisilaudis, vee- ja nurgalauad tuleb säilitada ja restaureerida, vajadusel eemaldada, ning laudis ja seinapalgid saneerida. Asendamist vajav laudis tuleb asendada sama profiiliga laudisega. Soojustuse paigaldamine välisseinale ei ole lubatud.

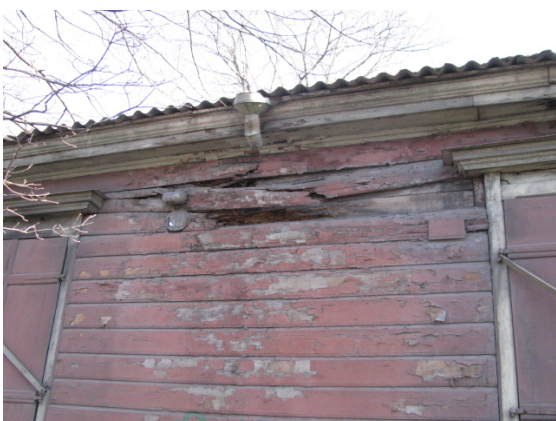
Hoone puitlaudis on enamjaolt rahuldavalt säilinud, vaid põhjafassaadil on puuduva sadevete äravoolusüsteemi tõttu laudis kahjustada saanud (joonis 5). Puudub üks nurgalaud põhjafassaadilt (joonis 6). Idafassaadil on paar alumist lauarida välja vahetatud.

joonis 5. Kahjustunud laudis põhjafassaadil

Paigaldada sadevete ärajuhtimissüsteem.

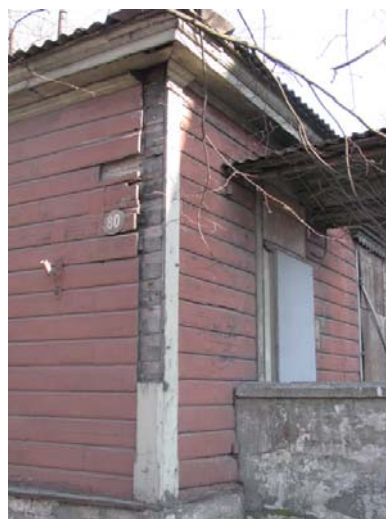
joonis 6. Puudub üks nurgalaud põhjafassaadilt

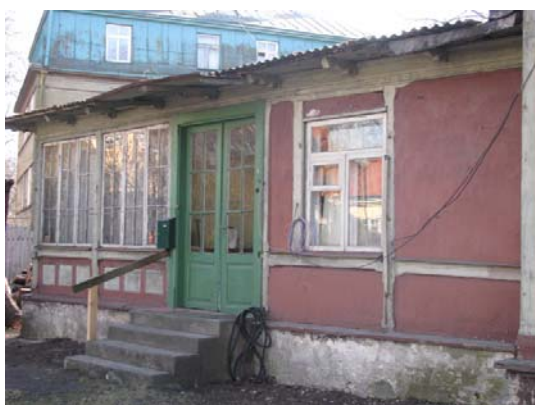
joonis 7. Lõunapoolne veranda

Lõunapoolse veranda sesukord on üldjoontes rahuldav (joonis 7). Lõunapoolses osas on säilinud tõenäoliselt originaalaknad. Akende seisukord on halb, kuid ilmselt mitte lootusetu. Akendealused kassetid on hästi säilinud. Veranda on algselt olnud kinnine st. sissepääs on olnud hoone seest (vt joonis 29). 1925. aasta veranda ümberehituse käigus on arvatavalt rajatud ka sissepääs õuest. Verandauksed võivad olla hoonest pärit siseuksed. Uste seisukord on hea. Vasemal asuv aken pärineb samuti 1925. aasta ümberehitusest.

1.2. Lõunapoolse veranda kinniehitatud osa võib ümberehitada verandaks, säilinud osa eeskujul.

2.3. Veranda akendealused kassetid säilitada ja restaureerida.

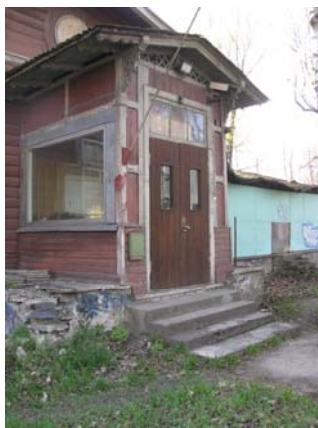
joonis 8. Idafassaadi eeskoda

Idafassaadi eeskojal on hästi säilinud ukse piirdeliistud ja valgmiikuaken. Nõukogudeaegne välisüks on sobimatu ja vajab väljavahetamist, samuti eeskoja suured liigendamata aknapinnad (joonis 8).

3.1. Restaureerida kõik säilinud aknaraamid, vajadusel valmistada uued aknad säilinud originaalakende eeskujul. Idafassaadi eeskoja suured liigendamata aknad asendada, kasutades eeskujuna lõunapoolse veranda aknajaotust.

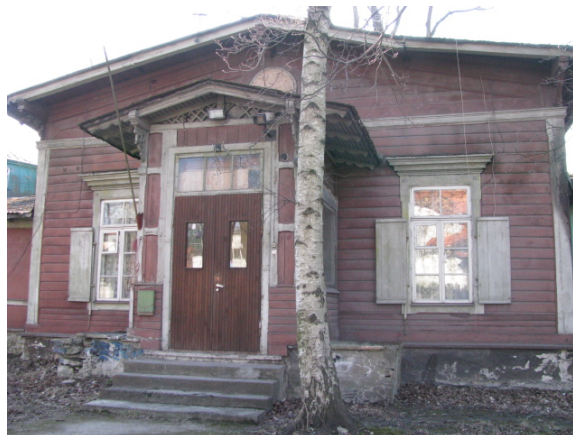
joonis 9. Keskrisaliidi aknad

Keskrisaliidi aknad (2 tk) - säilinud puitkarniis, piirdelauad, aknaluugid- ja raamid (joonis 9).

3.3. Akende karniisid, piirdeliistud ja aknaluugid säilitada ja restaureerida. Puuduvad aknaluugid valmistada olemasolevate eeskujul.

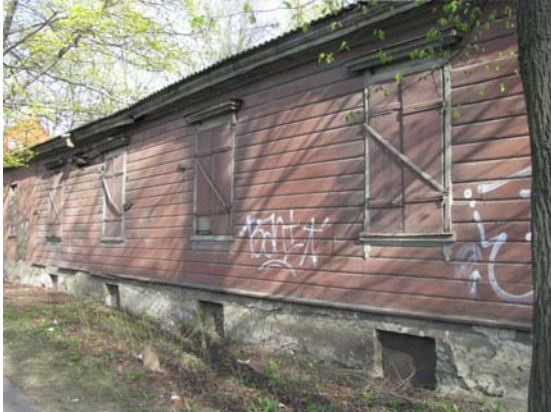
joonis 10. Põhjatiiva aknad

Põhjatiiva aknad (5 tk) - säilinud on kõik aknaluugid, neljal aknal puitkarniis ja piirdeliistud (joonis 10).

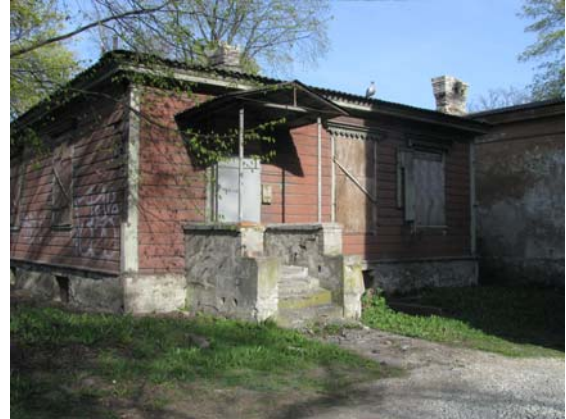
joonis 11. Põhjatiiva läänefassaad

Põhjatiiva läänefassaadil säilinud ukse piirdeliistud. Akendel (2 tk) - säilinud puitpitskarniis, piirdeliistud ja raamid (joonis 11).

3.6. Varikatused sisehoovi ustel säilitada ja restaureerida. Hoone põhjatiiva läänefassaadil asuv varikatus asendada sisehoovi varikatuste eeskujul tehtud koopiaga.

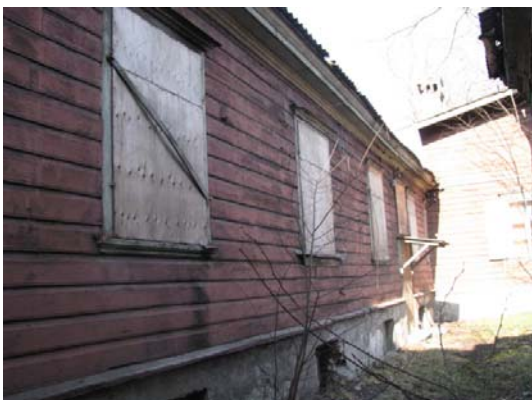
joonis 12. Sisehoovi põhjatiib

Sisehoovi põhjatiiva akendel (5 tk) on säilinud puitkarniisid ja piirdeliistud. Uksel säilinud varikatus ja piirdeliistud (joonis 12).

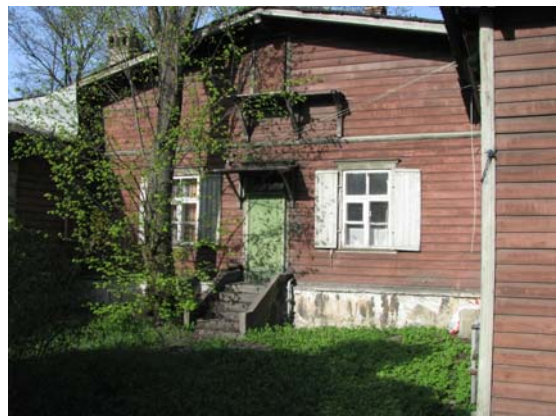
joonis 13. Sisehoovi idafassaad

Sisehoovi idafassaadil aknad (2 tk) - säilinud puitkarniisid, piirdeliistud, aknaluugid- ja raamid. Uksel säilinud varikatus, valgmiikuaken ja piirdeliistud. Uks 1920. aastatest (joonis 13). Sisehoovist pööningule viiv trepp on hävinud. Pööninguluuk on säilinud.

3.4. Lõunapoolse veranda välisuks ja sisehoovi idafassaadi valgimikuga uks restaureerida. Puuduvad ukсед tuleb kavandada arvestades lihtsamat historitsistlikku uksetüüpi.

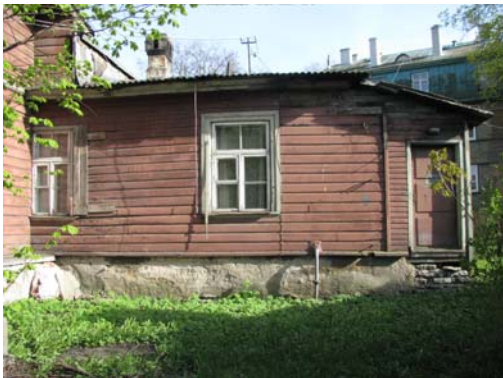
joonis 14. Sisehoovi lõunatiib

Sisehoovi lõunatiiva aknad (2 tk) - säilinud piirdeliistud ja raamid, kuuriuks pärineb 1920. aastatest (joonis 14). Lõunatiiva lääneküljele on ehitatud kuurid (joonis 15).

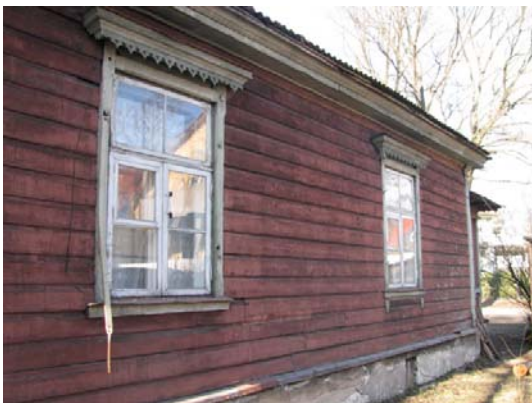
joonis 16. Lõunafassaadi aknad

Lõunafassaadi aknad (2 tk) - säilinud puitpitskarniis, piirdeliistud ja aknaraamid (joonis 16).

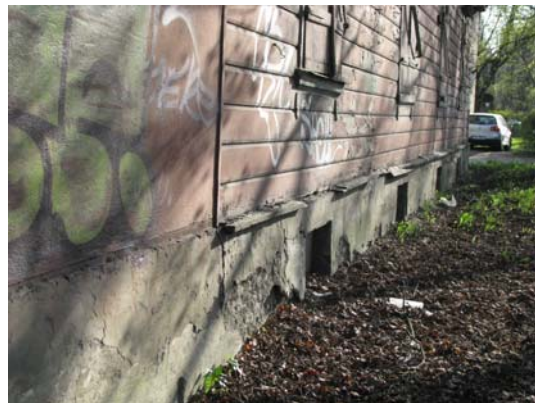
Hoone sokliosa on niiskuse tõttu kohati kannatada saanud. Krohv on kohati pragunenud ja pudenenud. Põhjafassaadil on soklipealne veelaud katki (joonis 17).

joonis 17. Põhjafassaadil katkine veelaud

4.1. Eemaldada kahjustunud krohv ja asendada kahjustunud paekivid.

4.2. Sokkel üle krohvida.

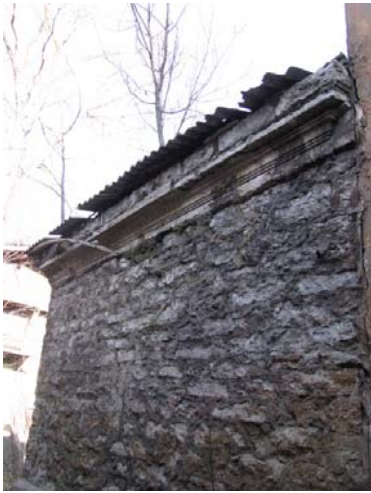
joonis 18. Õuehoone põhjakül

Osaliselt kahekorruseline paekivist õuehoone on pikka aega seisnud tühjana ja seetõttu väga kehvast seisust. Eterniitkatvus on kohati lagunenu. Hoone fassaadi krohv on pudenenud ja seintes on praod, räästakarniisid lagunevad (joonis 18).

2.5. Paekivist õuehoone seinakahjustused likvideerida, taastada karniisid, fassaadid krohvida.

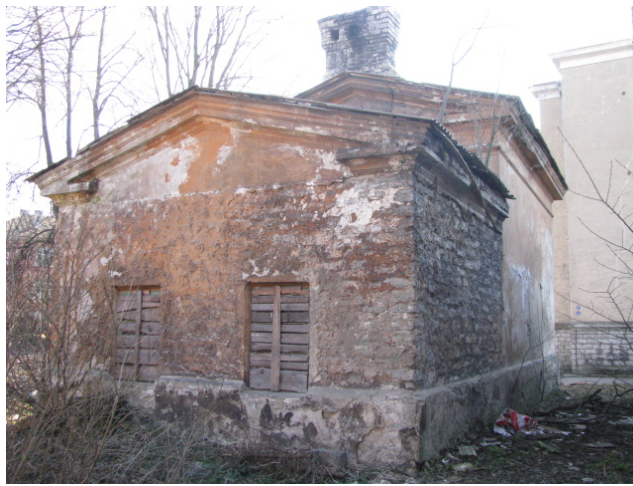
joonis 19. Puuduvad avatäited õuehoone idaküljel

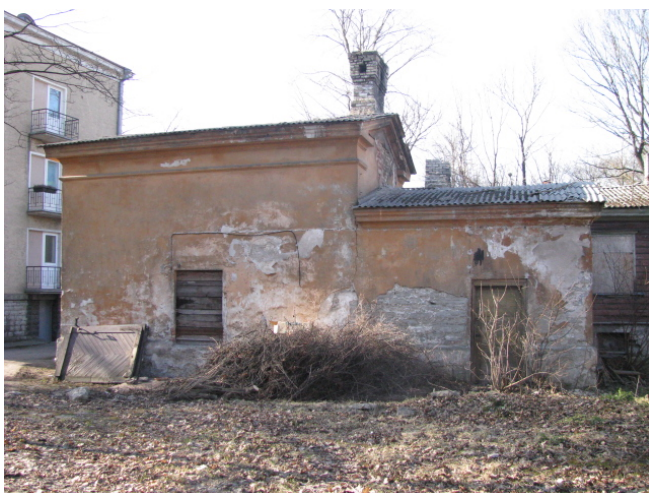
joonis 20. Õuehoone lõunakül

Hoone lõunaküljel on säilinud uks (1920. aastad), aknaavast puuduvad raamid (joonis 20). Idaküljel aknaraamid säilinud. Läänepool on lammutatud puidust eeskoda. Aknad säilinud.
