***Muinsuskaitse eritingimused ja välisviimistluspäss endisele Vene Balti
Laevaremonditehase direktori elamule.***

Kaluri 15, Tallinn

2008/2009. õ-a. Arhitektuuri konserveerimise ja restaureerimise täiendkoolituskursuse lõputöö

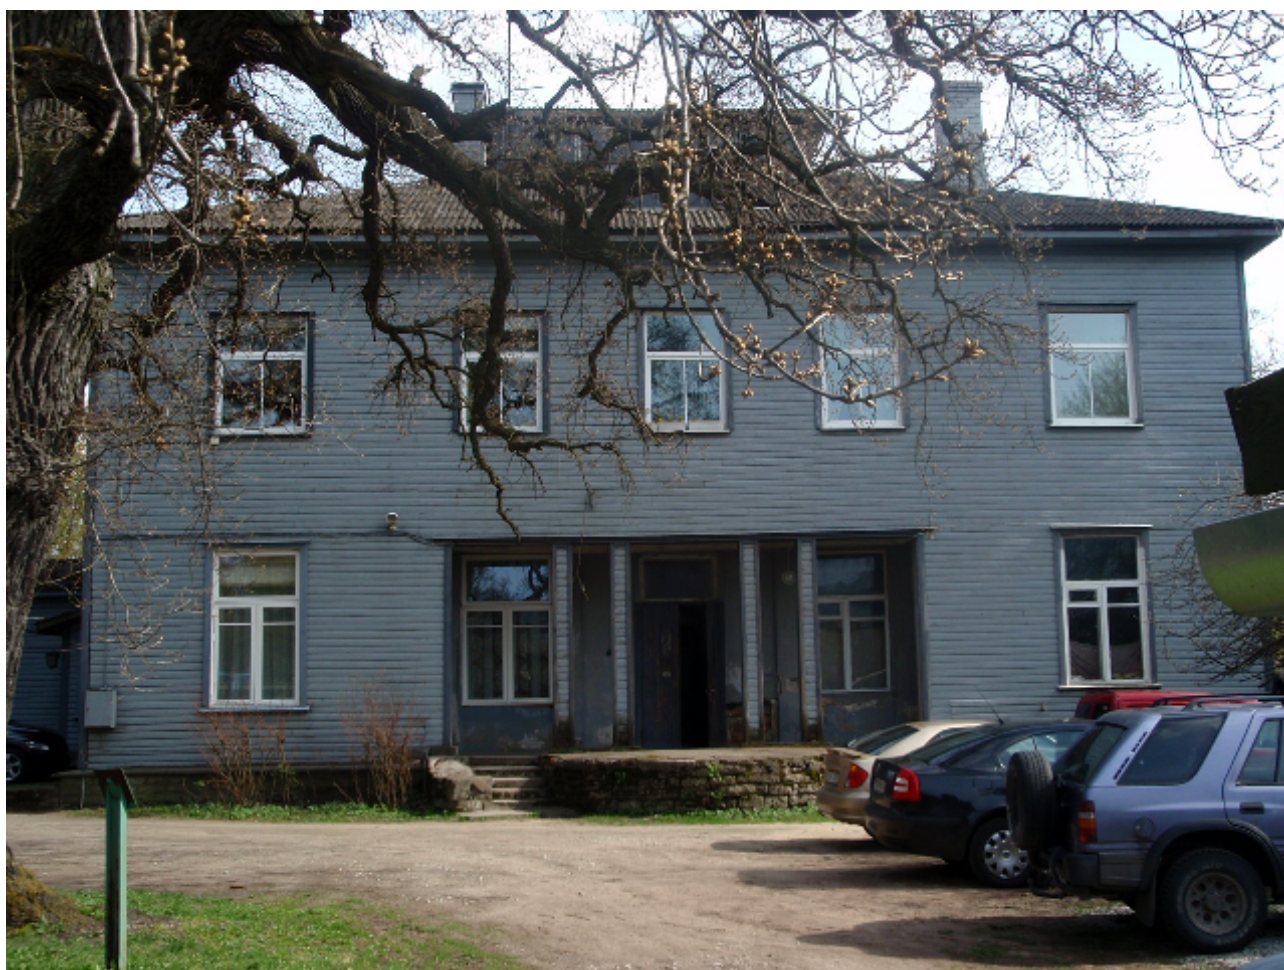
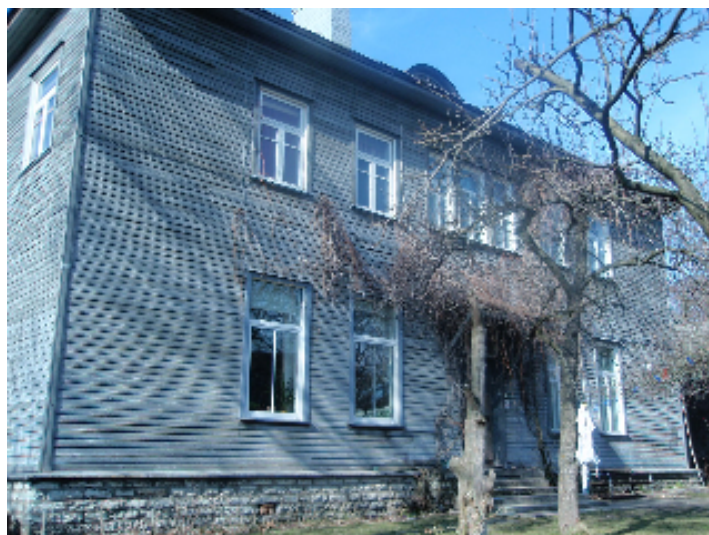
Hoonet kattev laudis ning piirde- ja nurgalauad ei ole algupärased, tõenäoliselt pärinevad need 1970ndate kapitaalremondi ajast. Üldiselt on nii laudis kui piirde- ja nurgalauad aga heas korras ning võib suures osas säilitada. **(foto: vt lisa 12, 13)**

Suure osa olemasolevast laudisest võib säilitada, lisandusi tuleb teha seinte alumises ja ülemises servas - seina alumises servas tuleb taastada püstlaudisega vöö ning ülemises servas jaotada pind tumedamate laudadega akende rütmi järgivateks ristkülikuteks. (**vt joonis 1**) Halvas olukorras olevad laudiseosad tuleb asendada olemasoleva koopiana valmistatud hõõveldatud puitlaudisega.

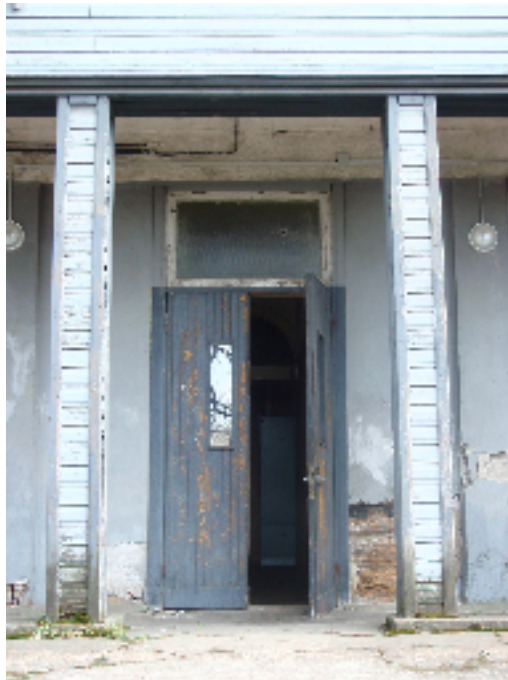
Lisa 16. Välisüks ja nelinurksed sambad esifassaadil.

Esifassaadi tagasiastega osa ees oleva nelja neljakandilise puitlaudisega kaetud samba alumised osad on niiskuskahjustusega

Algsed välisüksed ei ole säilinud, need on nõukogude ajal asendatud hoonele sobimatute püstlaudadega kaetud ustega. Esifassaadi välisüks on värvitud tumesiniseks, idafassaadi oma helesiniseks, teised välisüksed peitsitud tumepruuniks. **(foto: vt lisa 16)**

Hoone algsed ukсед ei ole säilinud. Eesuks tuleb taastada kas 1913 ehitusprojekti järgi (**vt lisa 3**) või naabermaja uksekujunduse eeskujul (**vt lisa 27**).

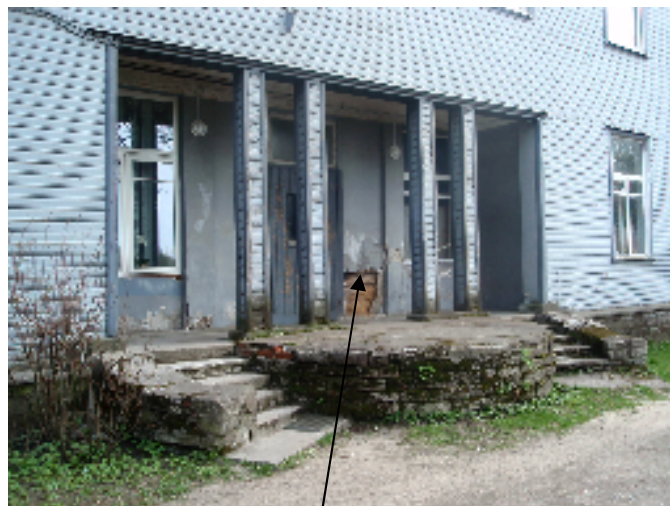
Lisa 17. Esifassaadi paekivist kaarjad trepid ja nendevaheline terrass.

Hoonel on tahatud paekivist krohvimata vundament, milles olulisi vajumisi ega pragusid ei ole märgata. Välisseinte all on tegu lintvundamendi, kandvate siseseinte all postvundamentidega. Esifassaadi trepp on paekivist, pealt kaetud betooniga. **(foto: vt lisa 17)**

Esifassaadi sammaste taha jääv osa on samuti paekivist ja kaetud pealt betooniga. Algselt kaitses seda vihma eest rõdu, kuid praegu on see vihmaveele avatud, kuna eemaldatud on nii rõdu kui ka vihmaveetorud. Selle pind on veidi hoone poole kaldu, mis põhjustab sellega kokkupuutuval puitseina alumises osas tõsiseid niiskuskahjustusi.

Esifassaadi tagasiastega osa on kaetud lubikrohviga, mis on osaliselt murenenud ja seinast irdunud. **(foto: vt lisa 17)**

Säilitada esifassaadi paekivitrepp kaarjate piiretega, parandada selle peal olevat betoonplaati.

Esifassaadi tagasiastega osa kallet tuleb muuta nii, et see oleks väljapoole ning ei suunaks vihmavett enam puitkonstruktsioonidesse. Selleks tuleb seda kattev murenenud betoonplaat lammutada ning taastada kaldega väljapoole.

Esifassaadi tagasiastega osa seina krohv tuleb eemaldada, et asendada alumisi palgiridu ning kontrollida ülemiste seisukorda. Pärast neid töid krohvida sein uuesti lubikrohviga ja värvida

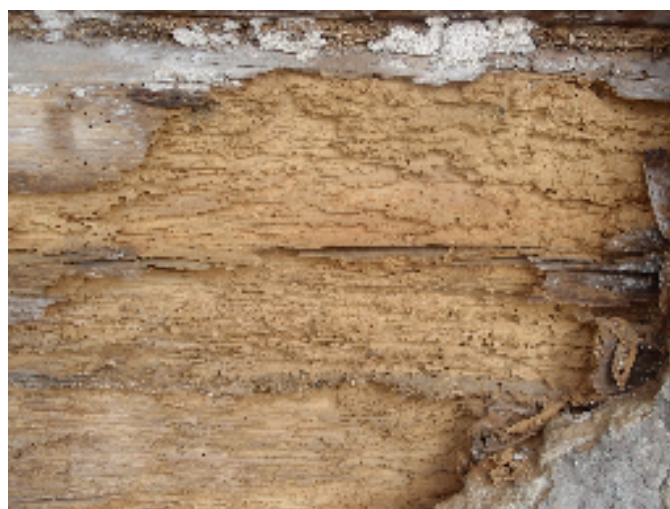
Lisa 18. Putukkahjustus eeskest paremal.

Alumised seinapalgid on esifassaadi tagasiastega osas puidumädaniku- ning putukkahjustusega (välise vaatluse põhjal on tegu Anobium Punctatumi, hariliku toonesepaga.)**(foto: vt lisa 18)** Samuti on pehastunud esimese korruse põranda kandetalade hoone esikülje välisseinale toetuvad otsad. Võimalik, et mädanik ja puidukahjurid on levinud ka teistesse konstruktsiooni osadesse – seda tuleb kontrollida renoveerimistöde käigus.

Hoone olemasolevad konstruktsioonid tuleb säilitada. Esifassaadi tagasiastega osas avastatud mädanik- ja putukkahjustusega seinapalgid ning esimese korruse põrandatalade otsad tuleb asendada. Renoveerimistöde käigus laudise alumist osa eemaldades kontrollida nende olukorda, mädanenud või muul viisil kahjustunud puitkonstruktsioonid proteesida uue puiduga. Palkide vahed tihendada takuga.

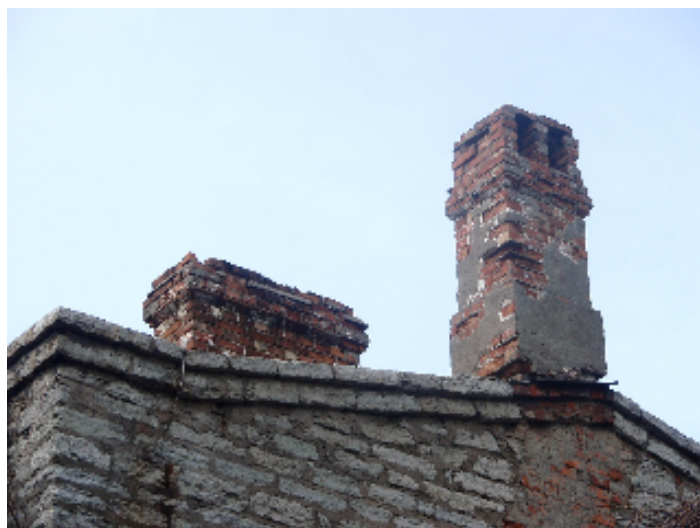
Lisa 19. Kõrvalhoone algupärased korstnad.

Paekivist kõrvalhoonel on veel säilinud algsed punasest tellisest krohvitud korstnapitsid. **(foto: vt lisa 19)**

Paekivist kõrvalhoonel säilinud algsed punasest tellisest korstnapitsid tuleb restaureerida ja krohvida. **(foto: vt lisa 19)** Korstnate krohvimiseks on otstarbekas kasutada hüdraulilist lubikrohvi (vähese tsemendisisaldusega lubikrohvi).

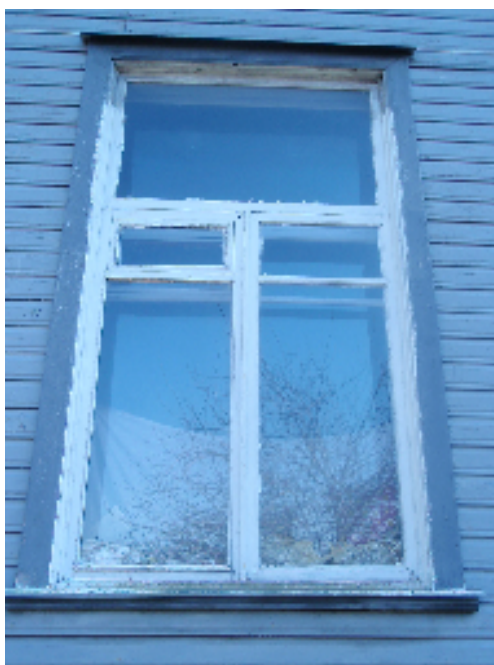
Lisa 20. Hoonel valdav aknatüüp.

Ka olemasolevad puitaknad ei ole algsed - vanadel fotodel on näha, et 20. sajandi alguses on hoonel olnud teistsugused, ülevalt neljase jaotusega aknaraamid. Siiski on olemasolevad puitaknad originaalilähedase jaotusega ning hoonele hästi sobivad. **(foto: vt lisa 20)**

Hoone fassaadidel tuleb säilitada olemasolev akende paigutus ning restaureerida olemasolevad puitaknad sellise raamijaotusega nagu enamus olemasolevaid puitaknaid (**foto: vt lisa 20**). Akende restaureerimisel kasutada klaaside kinnitamiseks linaõlikitti, raamide värvimiseks valget linaõlivärvi.

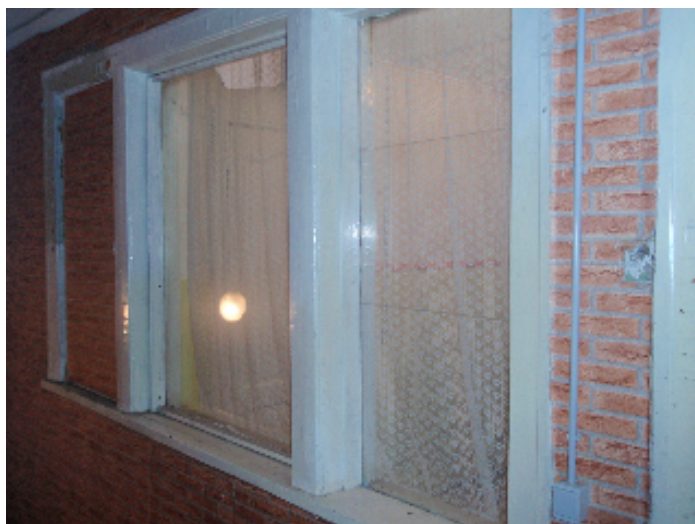
Lisa 22. Teise korruse siseaken, mis varem avanes kesksesse saali (nüüd ühte korterisse).

Ainsad algupärased aknad on kaarjad katuseaknad **(foto: vt lisa 21)**, endisesse kesksesse halli avanevad siseaknad (osaliselt kinniehitatud) **(foto: vt lisa 22)** ning tõenäoliselt ka kivist kõrvalhoone sepissulustega puitaknad.

Interjöörides tuleb säilitada ja restaureerida puidust balustraadidega sisetrepid ning teise korruse olemasolevad siseaknad ning siserõdu säilinud balustraad. **(fotod: vt lisa 22, 25, 26)**

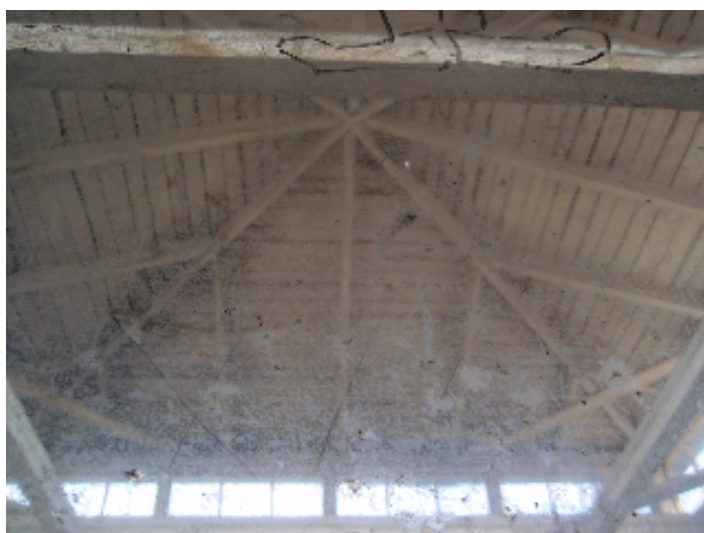
Lisa 23. Püramiidja laterna konstruktsioon altpoolt (pildistatud läbi pööningu siseakna)

Katuse algne konstruktsioon ja kuju on säilinud, samuti on alles püramiidikujuline latern. Laterna vertikaalses osas on klaasid säilinud, ülemises osas on see asendatud eterniitkattega. **(foto: vt lisa 23)**

Katuse konstruktsioon ja püramiidjas latern tuleb säilitada. (**foto: vt lisa 23**)
