EIKLA MÕISAHOONE

Saaremaa, Kaarma vald
Koidula küla

2008/2009. õ-a.
Arhitektuuri konserveerimise ja restaureerimise
täiendkoolituskursuse lõputöö

Kuressaare 2009

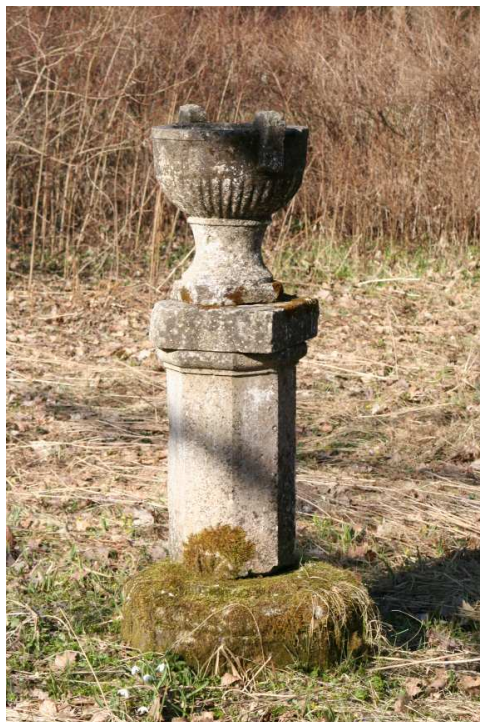
Säilinud on kiviaed peahoone ümber (koos Saaremaale iseloomulike tagasihoidlike dolomiidist väravapostidega). Mõisa ümber on olnud vabakujunduslik park, millest on säilinud suured puud, põhiliselt pärnad. Pärnaallee suundub läänest pargi lõunaservale. Pargis tehisklikke ega ka looduslikke veekogusid ei ole, kuid senini on peahoone ees pargis, puudest vabal alal, säilinud dolomiidist tahutud kaunis vaas. Vaasi kõrgus on 1.4m ja anuma läbimõõt on 40cm, millel on raskesti loetav suurte tähtedega raidkiri – REQUIESOAT IN DAOL! ning teisel küljel on eestikeelne kiri JUNNIJURAKAS (veidi väiksemate ning ebakorrapärasemate tähtedega, tõenäoliselt kellegi pahatahtlik lisandus) (foto nr 1)

Foto nr 1, Vaas pargis

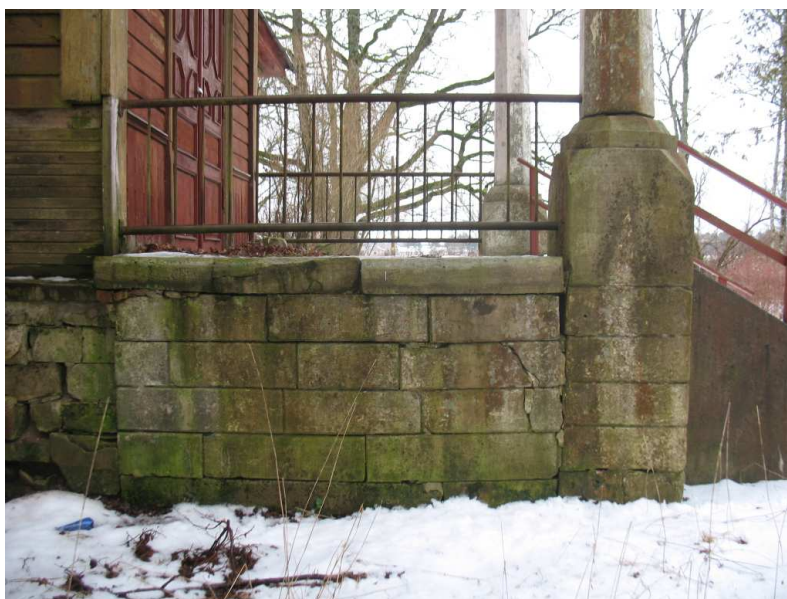
Foto nr 2, peatrepi rõdupõranda ja sammaste dolomiitplokkidest vundamendilaotis

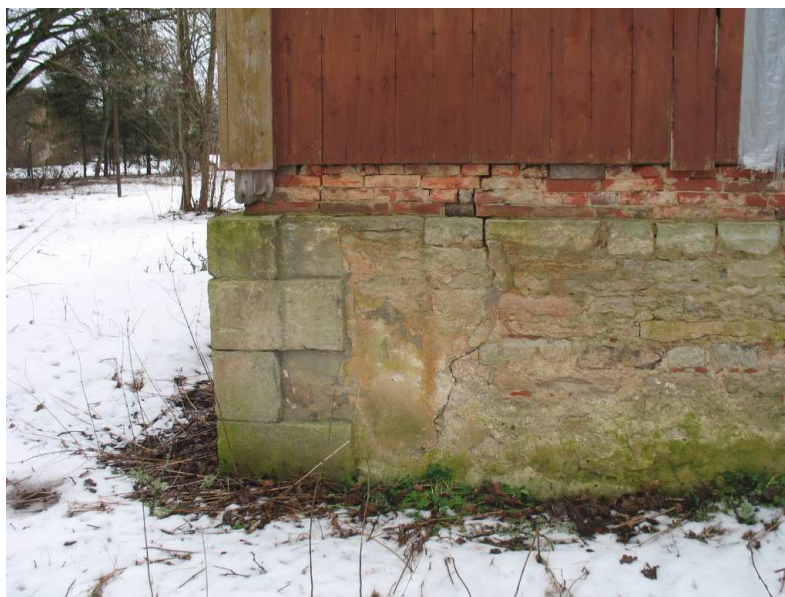
Vundamendid on laotud väiksematest erimõõdulistest sokli välisküljelt siledaks tahatud paekividest, lubimördil. Keldris on ka näha vundamendi sisemises kihis suuremaid raudkive. Vundamendi laius kogu hoone perimeetri ulatuses on ühesugune, ligi 0.9m lai. Keldri osas on vundament laotud sügavusega vähemalt 2.0m, muus osas ei ole teada. Seinapalkide ja vundamendi vahelise hüdroisolatsiooni olemasolu ei ole hoone juures võimalik täheldada. Küll aga on ilmne, et soklilaua alused rihtimiskiilud on tõrvatud, siit võib teha oletuse, et ka alumised palgid on ehk tõrvatud. Sokkel on enamuses krohvitud lubimördiga siledaks ja valgendatud lubivärviga. Ainsaks krohvimata pinnaks on peasissekäigu trepivundamendi küljed, mis on laotud tahatud dolomiitplokkidest (foto nr 2), mis on samuti lubjatud valgeks. Plokkid on eripikkustega kuid kõigi laotiste kõrguste osas on järgitud ühesugust mõõtu, mis on 22cm. Plokkide servad on faasitud kõigist neljast küljest. Samalaadsetest plokkidest on laotud ka peasissekäigu katust toetavate sammaste vundament (foto nr 2). Kõik hoone neli vundamendinurka on samuti korralikult tahatud dolomiitplokkidest, laotud hambasse (foto nr 3).

Foto nr 3, hoone tahatud dolomiidist vundamendi nurgakivid

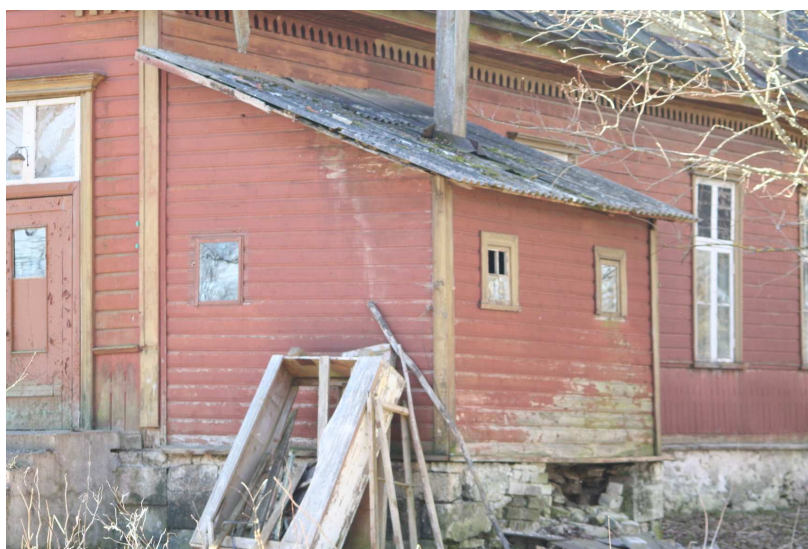
et köögiukse kõrval olev vundament on laotud eelpool kirjeldatud suurtest tahutud dolomiitplokkidest, samuti juurdeehituse pikem vundamendikülj koos avaga, kuid tagumine vundamendisein on väikesemõõtmelistest paekividest. Justkui oleks materjali üle jäänud ja otsustatud ehitada juurde antud hooneosa (Foto nr 4).

Foto nr 4, hoonele küljelisatud vundamendiga kergseintega ehitis.

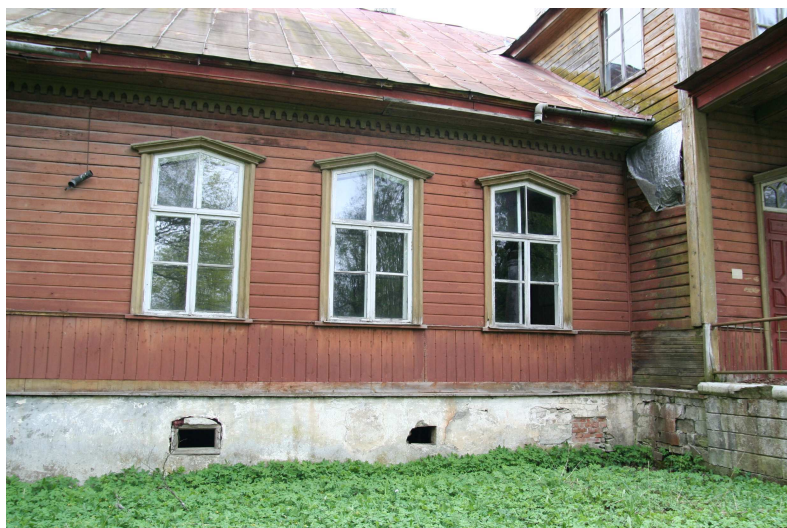
Foto nr 5, hoone tagumise keldriruumi aknaavad ja õhutusava

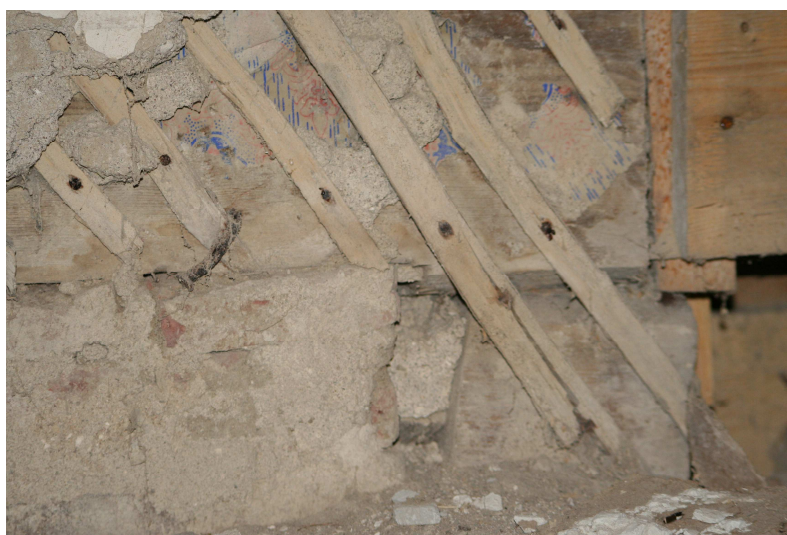
Nõukogudeajal ehitatud lava alt leitud sondaaz annab alust arvata et palgid olid algselt vähemalt osaliselt kaetud tapeediga.(foto nr 6). Valdavalt on aga hoone sisemised palkseinad esimesel ja teisel korrusel naelutatud puitlaastudega või kaetud traadiga seotud ja naelutatud pillirooga ning seejärel krohvitud lubimörtseguga (foto nr 6).

Foto nr 6, hoone algne palkseinte viimistlus. Palgi peal tapeet.

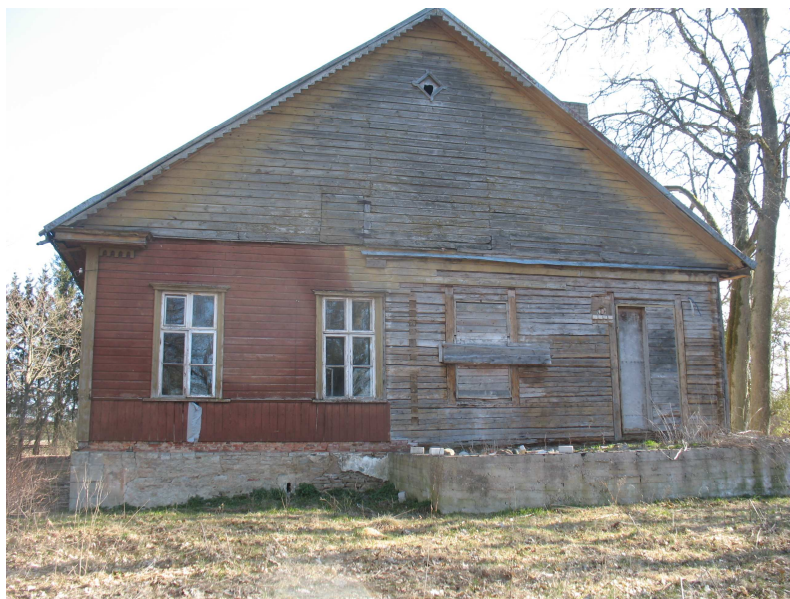
Foto nr 7, Vasak otsaviil ja kinoruumi vundament

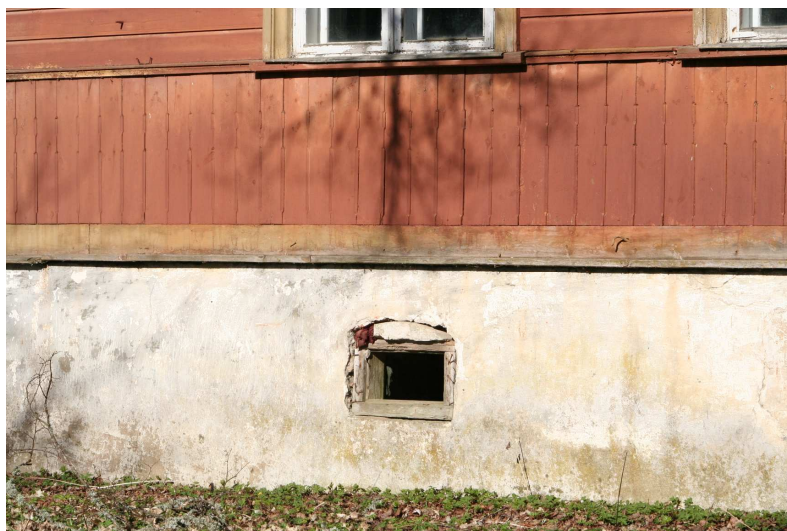
Foto nr 9, Fassaadi vertikaallaudis 25x160

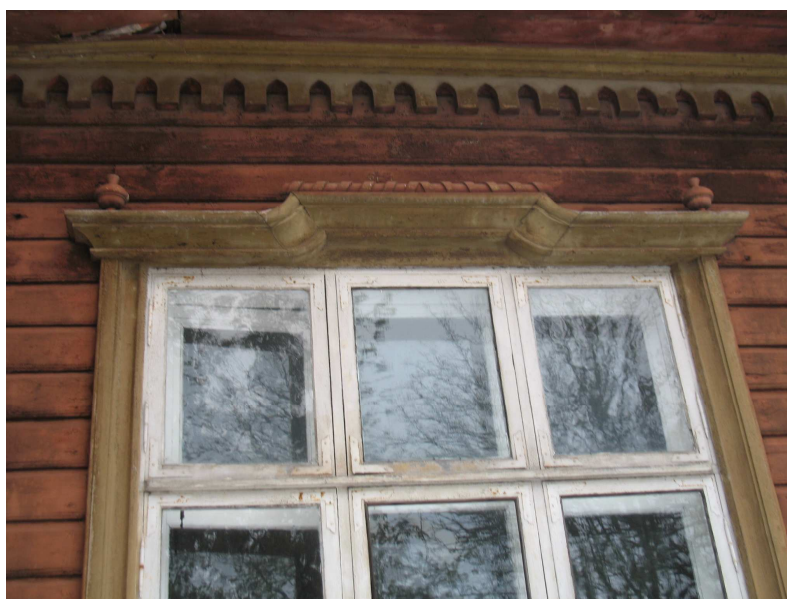
Foto nr 10, Fassaadilaudist lõpetav ülemine hammaspits

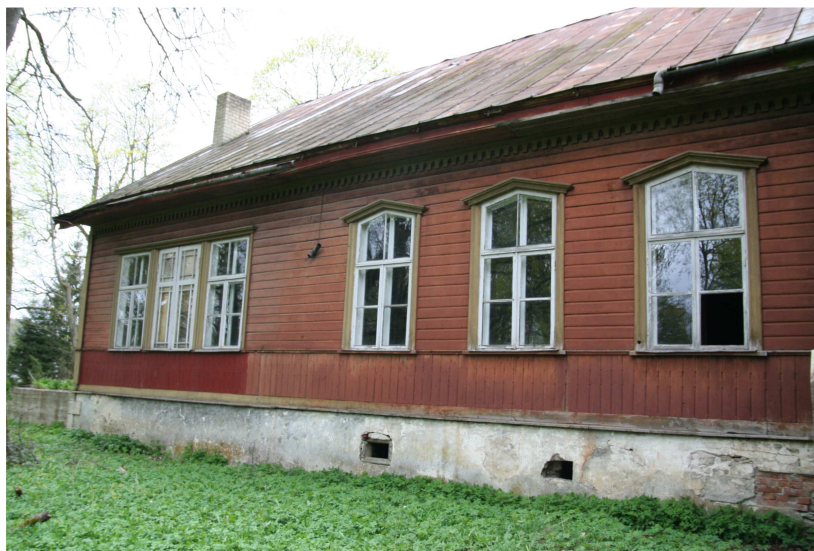
Originaalaknad, hinged ja nurgad on paljuski säilinud, siiski täielikult puudub vasakpoolse otsafassaadi üks aken, mis on juurdeehituse käigus eemaldatud ja ava suletud. Näha on ka aknahingede asendusi. Katki läinud klaasid on asendatud uutega ning kinnitatud klaasiliistu ja naeltega. Mõnede aknaraamide aluspuud on mädanenud. Vintskapi aknal puuduvad klaasid ning raam on halvas seisukorras. Aknad on värvitud emailvärviga, mis on kohati maha koorunud. Osa sisemisi aknaraame on vahetatud uute muulaadsete vastu. Alles on enamus algsetest sisemistest aknaliistudest, mis on uppunud hilisemate seinakattematerjalidega samasse tasapinda. Kolmikakna keskmine aken on ruumi poolt kaetud kipsplaadiga, väljas on aga originaalaken eemaldatud ja asendatud muulaadsega (foto nr 11). Kooli aegsed

Foto nr 11, Kaks kolmest aknast koosnevat akendegruppi.

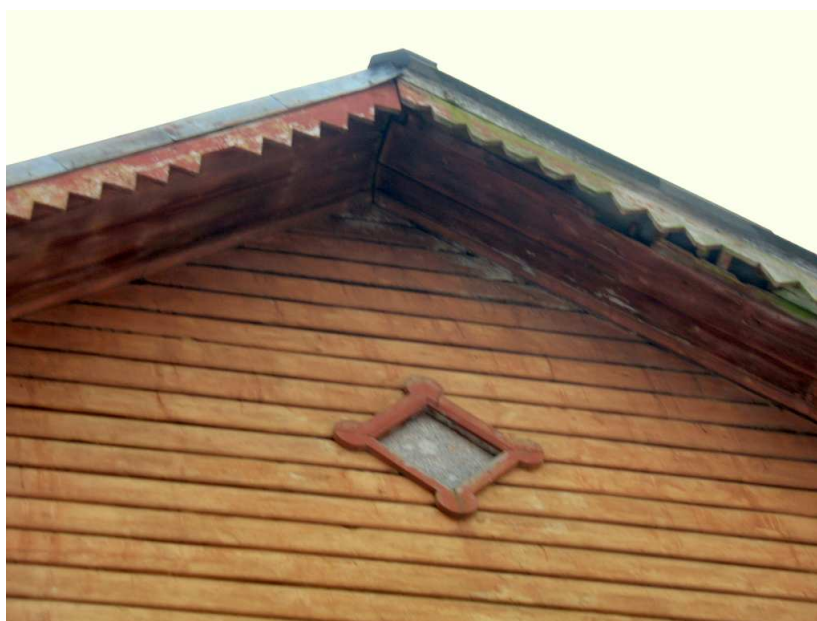
Otsaviilu seinad katusealuse on ehitatud kergele puitkarkassile, millele on naelutatud sama laudis, mis fassaadil. Seinalaudist ja otsaviilulaudist eraldab puitkonsoolidega toetatud veelaud. Kummaski otsaviilu ülemises osas on rombikujuliselt asetatud tuulutused, piiratud ehisliistudega (foto nr 12). Otsaviilude servi kaunistavad hammaslauad (foto nr 12)

Foto nr 12, Otsaviilu aken ja hammaslaud

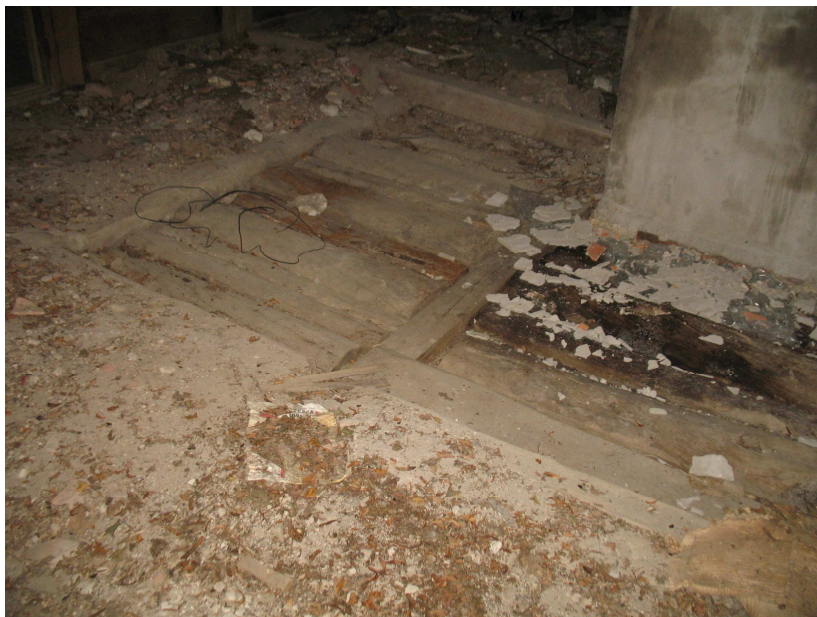
Foto nr 13, poolplankudest mustlagi laetalade vahel

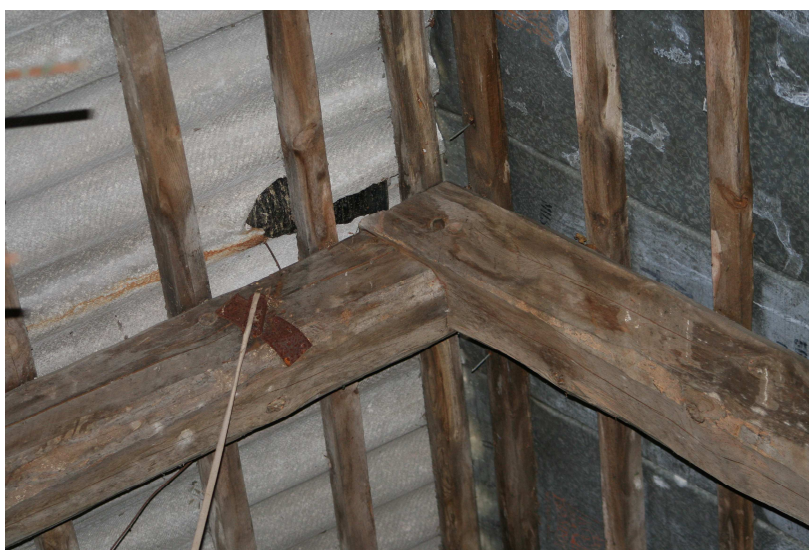
Foto nr 14, Sarikate harjapealne ühendus salapulgaga

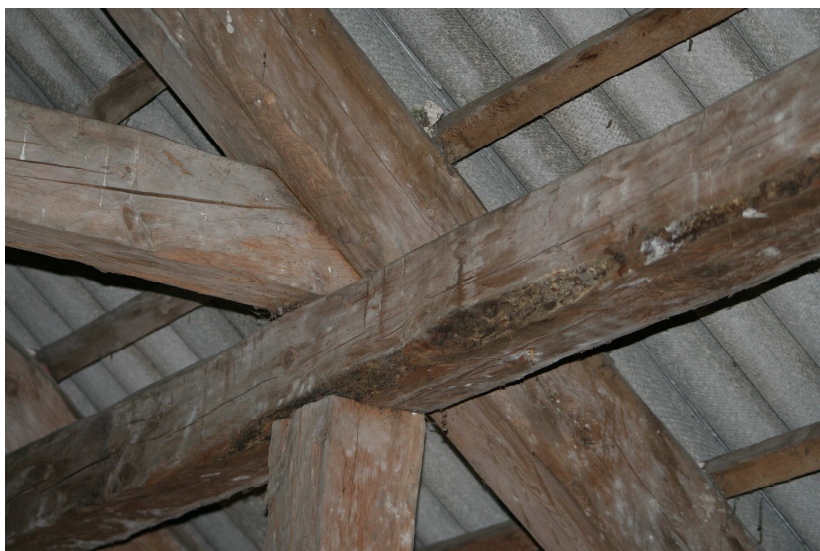
Foto nr 15, Sarika ja penni ühendus tugiposti kohal

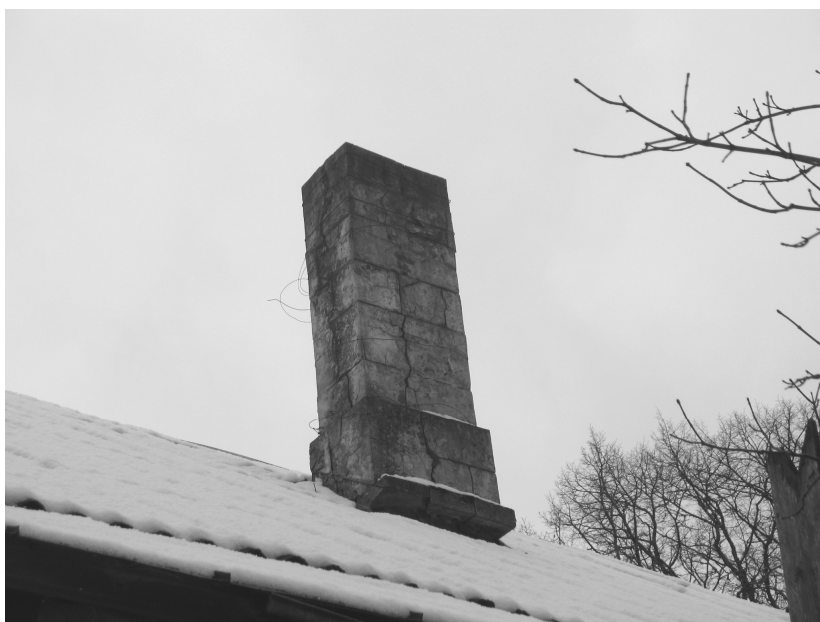
Dolomiidist korstnapitsid on tõenäoliselt halvas seisus, köögi kahelöörilises korstnapiibus on ohtralt pikkipraegusid ning on varisemisohtlikkuse tõttu traatidega kokku tõmmatud. Hoone tagaküljel lastetoas asuva korstnapiibul puudub piipu lõpetav karniiskrae. Pööningul on korstnajakadelt krohv kohati maha kukkunud ning korstnapind pigitunud. Kunagi kortnaid kattev lubi on maha varisenud.

Foto nr 16, Ainus kahelööriline korsten köögi tarvis

Selgitada tuleb, mis korstnad kasutusse jäävad, nende korstende osas tuleb kontrollida kortnajala tehnilist seisundit. Vajadusel laduda kogu jalg uuesti. Korstnajala ladumisel kasutada sama kvaliteediga punast tellist ning mördis sideaineks tsementi ja plastifikaatoriks lupja. Korstna pitsid tuleb fotografeerida, mõõdistada ja üles joonistada ning siis lammutada. Uued vajalikud pitsid laduda vana korstna jooniste järgi Kaarma dolomiidist. Pööningul korstnajalalt eemaldada vana krohv. Kivipind õrnalt täksida nii, et tekiks uus aktiivne pind ja uuesti krohvida lubi- tsementmördiga. Enne värvimist krohvipind katta „AKROSTOP”-iga, et tõrv ei tuleks värvist läbi. Puhastus- ja tuulutusalused puhastada, remontida ja värvida. Silikaattelistest korstnapiibud lammutada, asenda dolomiidist piibuga võttes eeskujuks säilinud piipude tegumoe.

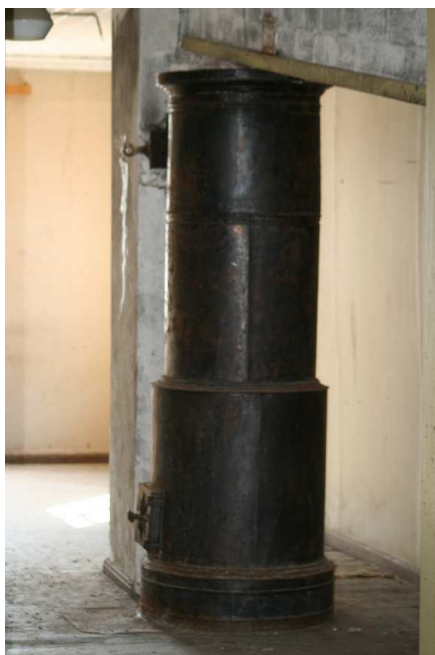
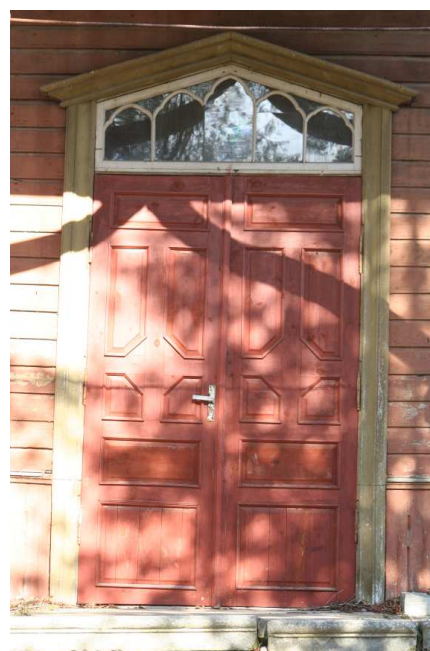
Foto nr 17, 2 korruse ümar plekkahi. **Foto nr 18**, Peauks

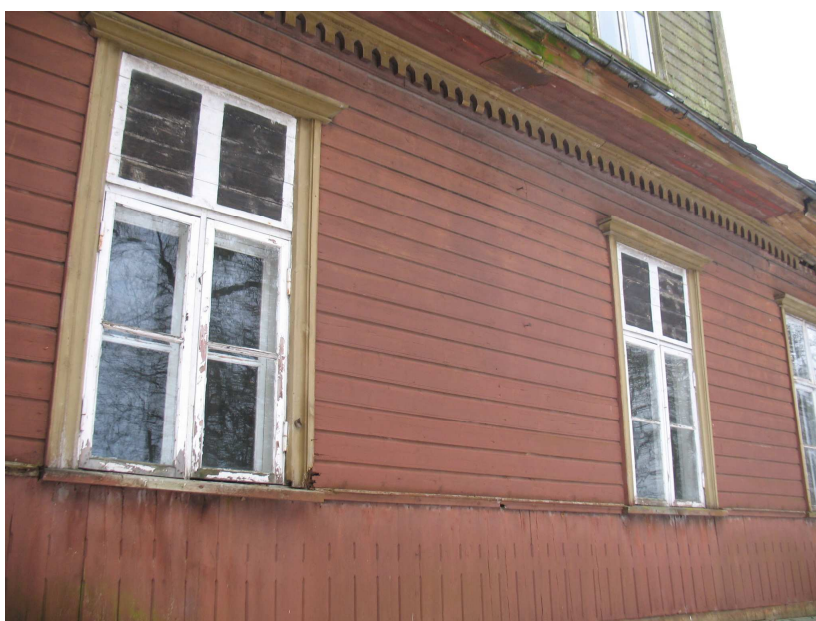
riietusruumi, kõõgi ja suure vestibüüli akende ülemised aknad on kinni laudistatud ja peale on maalitud akende imitatsioon (foto nr 19).

Foto nr 19, Petikaknad

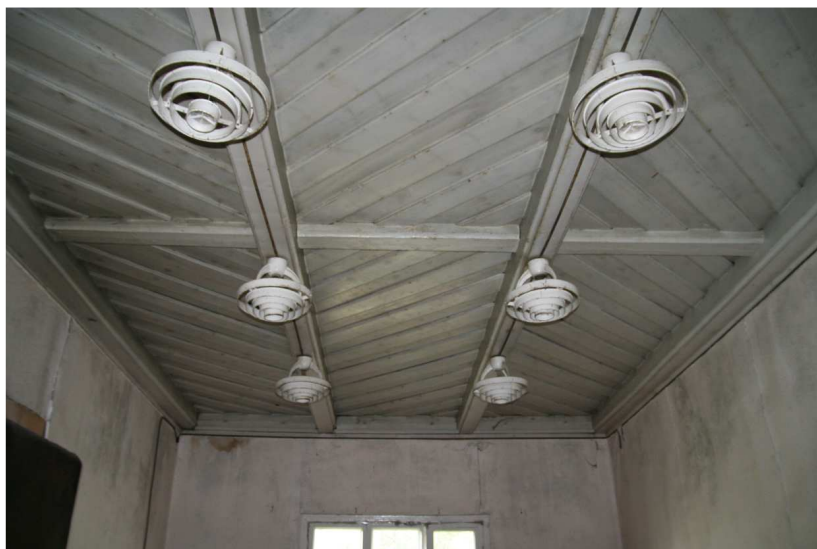
Foto nr 20, Söögisala lagi

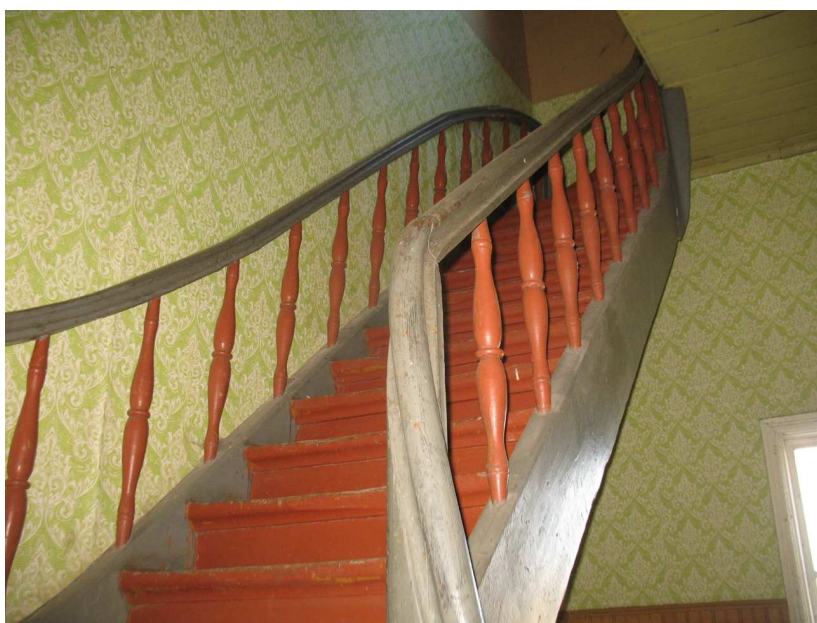
Foto nr 21, 2 korrusele viiv puittrepp

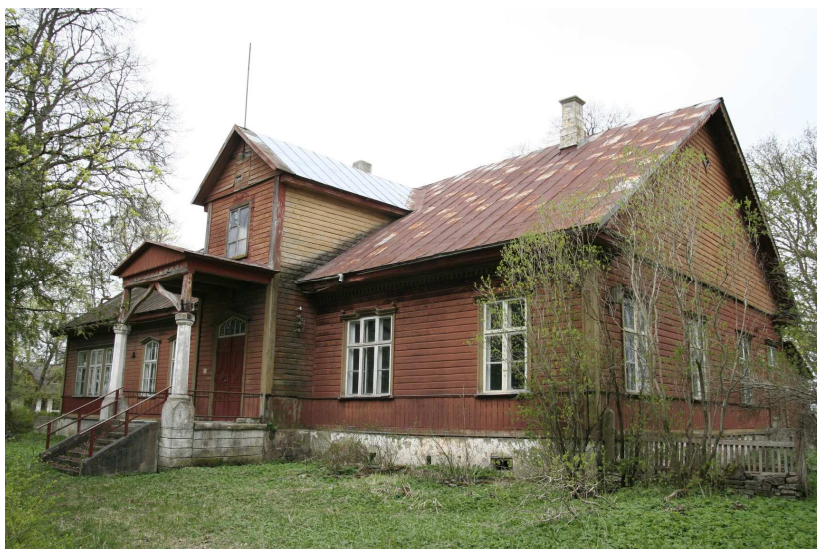
Foto nr 22, Eikla mõisa peafassaad

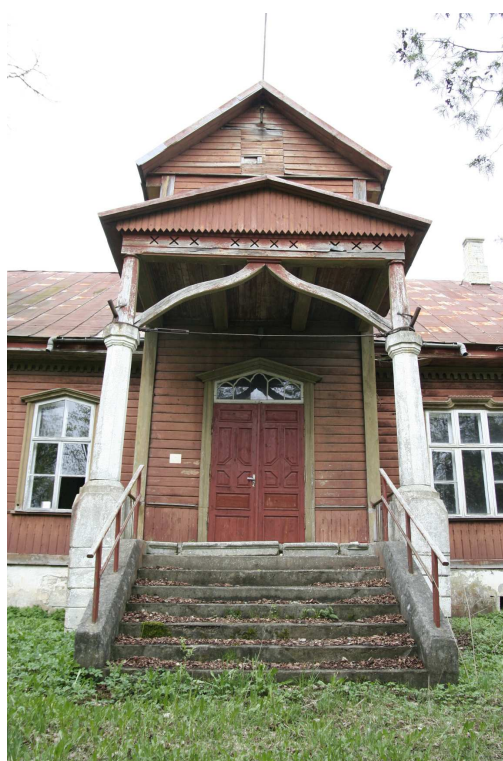
Foto nr 23, Eikla mõisa peasissekäik

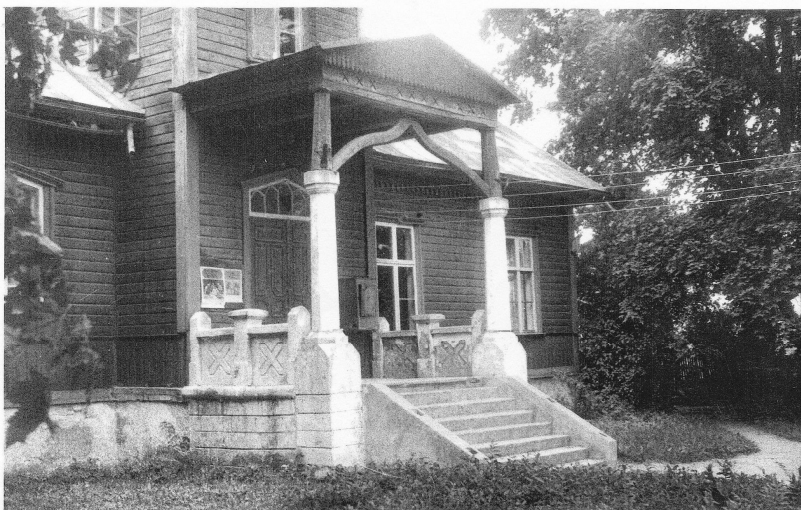
Mõisa peahoone on rõhtsatest tahutud palkidest ühekorruseline ärkelkorrusega puitehtis. Kaetud kõrge viilkatusega, mille katusekatteks on algselt olnud s-kivid, mis tänaseks on asendatud. Hoone on kaetud peafassaadi katuseküljelt tsingitud tahvelplekiga ja tagantküljelt väikeste eterniittahvlitega. Kuna on teada, et aastal 1977 oli hoone tagumine külg veel kaetud s-kividega (foto nr 25) siis võib öelda, et praegune tagaküljel olev eterniitkate on hilisem kui esiküljel olev plekk-kate. Hoone keskosas on tagaküljel poolkelpkatusega väljaehitus ning sellega kohakuti esiküljel viilkatusega väljaehitus, mis võib olla ka hilisema ümberehituse tulemus. Esifassaadi keskel asub trepiastmetega palkon, mille kohal kahele puhtalt tahutud rohkelt profileeritud kapiteeliga kaheksatahulisele kivisambale toetuv tahvelplekiga kaetud varikatus. Rõdu on kaetud siledade suuremõõtmeliste dolomiitplaatidega, samuti on trepiastmed dolomiidist. 1977 aasta fotolt on näha, et ka rõdu kumbki külg oli piiratud dolomiidist tahutud piiretega, milledesse olid rajatud kaks X tähte meenutavad kujundid. (foto

nr 24) Piirete keskel üks nelitahukpost ja külgedel kaks posti, millede tipud tõmpjalt teravad. Antud hoonet ilmestavad raiddetailid on tänaseks hävinud olles asendatud lihtsate metallpiiretega.

Foto nr 24, Algsed rõdupiirdeid (pildistatud 1977, Juhan Maiste)

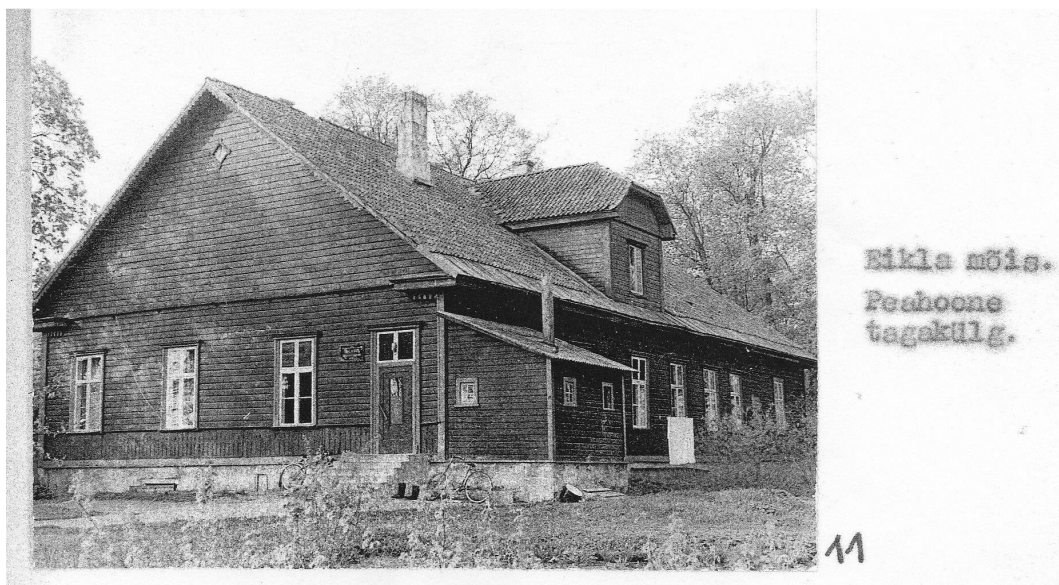
Foto nr 25, Algsed kivikatus (pildistatud 1977, Juhan Maiste)
