**MILJÖÖVÄÄRTUSLIKUL ALAL ASUVA
AJALOOLISE HOONE TEHNILISE SEISUNDI ANALÜÜS**

Tööstuse 8 Tallinn

2008/2009. õ-a. Arhitektuuri konserveerimise ja restaureerimise täiendkoolituskursuse
lõputöö

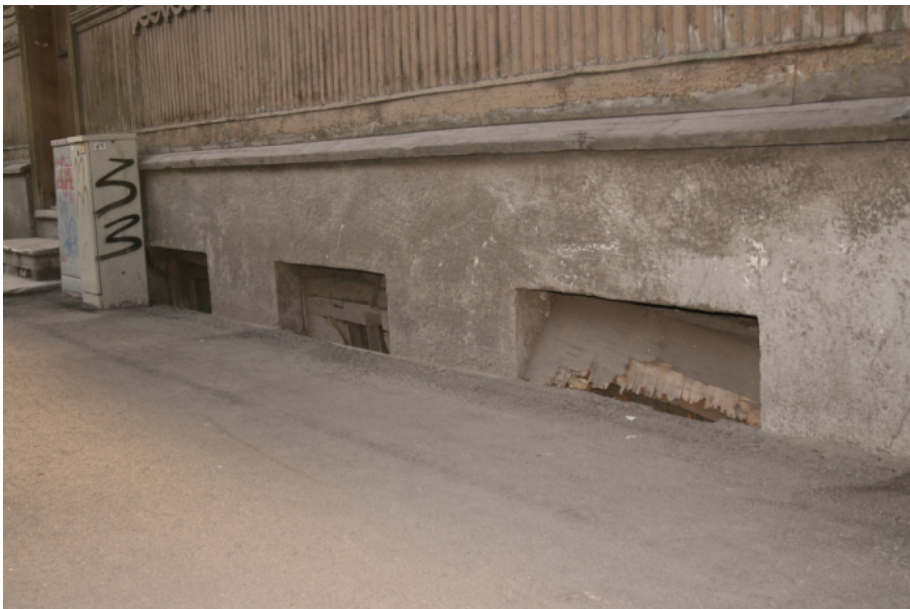
Joonis 1. Esifassaadi sokliosad.

Kultuurikihi lisandumise ehk pikaajalise aastatepikkuse tänava tasapinna tõusmisega seoses on esifassaadil sokli osas paiknevad aknad jäänud n.ö. auku (joonis 1).

Tänavatahapind on kaldega ida suunas ja seetõttu on Tööstuse 6 poolsete aknad uppunud kohati kuni 500mm. Tööstuse 10 poolsete akende pind on asfaldiga kaetud 150-200 mm.

Algupäraselt on kogu sokkel olnud krohvitud ja värvitud. Kohati on krohvikihiti tekkinud pindmised praod. Samuti on krohvikihiti osaliselt deformeerunud ja vajab taastamist. Uuendamist vajab kogu sokli osas krohvikihiti värvikate.

Töödega alustades tuleb kõigepealt eemaldada kogu lahtine krohv. Peente pragude puhul tuleb kontrollida kihi naket seinaga. Kui kiht on seinal tugevalt kinni, siis võib teha paranduse

ainult prao osas. Pragude parandusel kasutada puhast lupja (võib segada lisaks peenliiva). Enne parandustöödega alustamist puhastada pinnad lahtisest tolmust ja niisutada. Krohvikihhi taastamisel tuleb krohviparandused teha olemasolevale krohvile võimalikult sarnase koostisega lubikrohviga. Tsementi võib lisada maksimaalselt 5% kogu mahust. Kui tsemendisaldus mördis on suurem, siis tekib oht, et krohvikiht ei jää „hingama”. Sel juhul koguneb paemüüritisest eralduv niiskus krohvikihhi alla ja juba mõne külmumistsükliga lööb krohvikiht seinalt lahti.

Peale krohvimistööde lõpetamist tuleb kogu sokliosa krohvida vastavalt värvipassile.³ Värvimiseks kasutada lubivärvi (helehall toon 357 Tikkurila värvikaart Vanhan Ajan Värit). Värvikaardi alusel on lubatud värvimisel kasutada ka hingavat silikaatvärvi. Kihtide arv selgub värvimistööde käigus. Oluline on jälgida kogu uued ja varemvärvitud pinnad ühtlustuks. Silikaatvärvi kasutamisel tuleks kruntimisel järgida tootja poolseid soovitusi. Lubivärviga värvides võib esimesed kihid kanda pinnale veega lahjendatud lubivärviga.

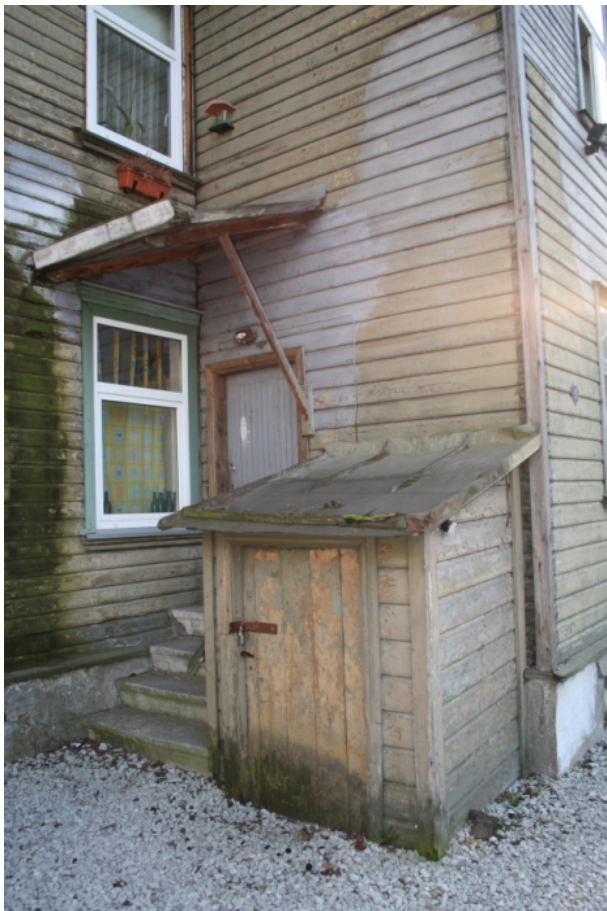
Joonis 2. Hoovipoolse sissepääsu vundament.

Tähelepanu peab juhtima hoovipoolse sissepääsu vundamendile – pinnase tõusmise tagajärjel on jäänud pinnasesse seinte puitosad (joonis 2).

Hoovipoolse seinakonstruktsioonide mädanemise vältimiseks on vaja laduda vundament kõrgemaks. Alustuseks tuleb toetada puitkonstruktsioon ehk panna viimane n.ö. õhku rippuma. Seejärel eemaldada altpoolt selline osa, et peale vundamendi rajamist jääks väljast vundamendi kõrguseks pinnasest minimaalselt 200 mm. Soovitavalt tuleb vundamendi ehitusel kasutada paekivi, mis on lubimördiga laotud. Kui ei õnnestu paekivi hankida, siis võib alternatiivina kasutada Fibo 3 blokke laiusega 200 mm. Ridade vahe armeerida ja armatuurid siduda rajatava vundamendiga piirneva paemüüri. Müüritisele paigaldada hüdroisolatsioon kivirea ja puidust müürlati vahele. Kasutada kasetohtu. Selle puudumisel 2 kihti ruberoidi või 1 kiht SBS 5mm katusekatet. Müürlatt immutada männitõrvaga. Samuti võib immutada männitõrvaga umbes 500 mm kõrguselt trepikoja puitkonstruktsiooni osad. Väljast poolt müür krohvida ja värvida sama tooni ülejäänud sokliga.

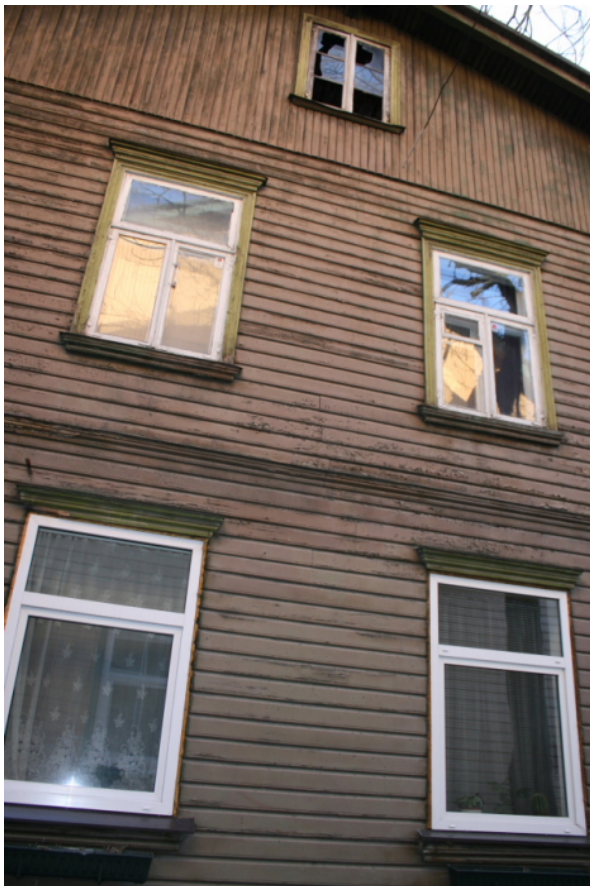
Joonis 4. Tenderpostide kahjustumine sobimatute avatäidete kasutamisel.

Akende vahetamistööde käigus on osade korterite tenderpostid eemaldatud. Seda võib näha ka akna laiuse järgi (joonis 4).

Akende tenderpostide asendamisel on kaks võimalust: esimene võimalus on taastada traditsiooniline tenderpost, mis oli ühtlasi ka aknalengiks. See variant on võimalik ainult juhul, kui ei ole maha saetud palkseina tenderposti ulatunud otsatappe. Kui otsatapid on akende vahetuse käigus maha saetud, siis on teine võimalus tenderpost paigaldada. Selleks tuleb palgirea keskele süvistada 50 mm laiune vertikaalne soon kogu akna kõrguse ulatuses.

Soone põhja panna linatakk ja seejärel lüüa tihedalt soonde tenderpost. Tenderposti ühed servad võib hõõveldada natuke koonusesse, et tagada posti parem soonde paigaldumine. Tenderpost peab olema valmistatud kuivast (niiskuse % alla 8%) tamme või saarepuust. Tenderposti võib soonde kinnitada ainult alumise palgirea külge, mujalt jäik kinnitamine ei ole lubatud. Posti keskelt kinnitamiseks tuleb posti saagida 3-4 mm laiune ja ca 100 mm pikkune vertikaalne soon, mille seest saab laiseibiga varustatud kruvi keerata palgi külge. Posti keskelt kinnitamine on vajalik selleks, et vältida posti soonest väljatulekut akna paigaldamise ajal. Aken kinnitada ainult tenderposti külge! Tenderpost ei tohi olla kogu palkseinas oleva soone pikkune. Kui post on kogu soone pikkune, tekib oht, et sein jääb kandma ainult tenderpostile ja see võib tekkinud koormuse tõttu deformeeruda. Soone ülemisse otsa jätta vahe olenevalt akna kõrgusest orienteeruvalt 5% kogu akna kõrgusest s.t. 50 mm/1 m kohta. See kehtib ainult vana ja kuni 10% niiskustasemega palkseina korral. Uue palkseina või uutest märgadest palkidest ehitatava seina korral tuleb jätta ca 10% vajumismaad. Osaliselt on vajumine tingitud puidu kuivamisel tekkivast kahanemisest ja osaliselt palkide omavahelisest tihendumisest.

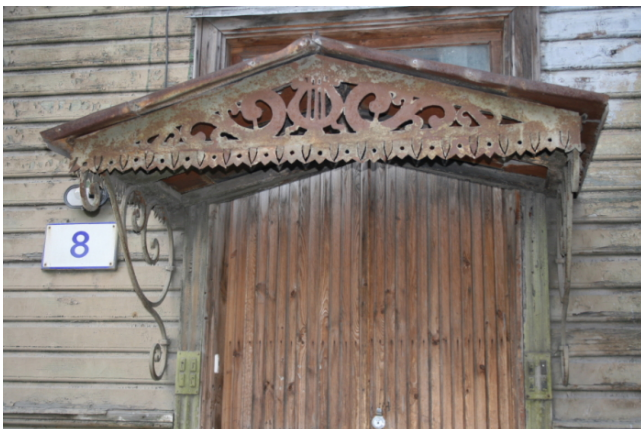
Joonis 9. Varikatus.

Tänavapoolne varikatus on suhteliselt hästi säilinud restaureerimiskõlblik detail. Katus toetub seinale sepistatud kandurite abil. Pealt on kaetud valtsplekiga ja servadest kaunistatud plekkpitsiga. Esipaneelil on kujutatud kandle kujutis (joonis 9).

Tänavapoolse varikatuse plekkdetailid puhastada traatharjaga ja värvida. Kindlasti tuleb säilitada plekkpits ja varikatuse esipaneel. Vajadusel võib asendada katuseplekk. Värvida võib linaõlivärviga vastavalt värvipassile (väljaandja Tallinna Kultuuriväärtuste Amet Tallinn 2008). Hoovipoolne varikatus lammutada ja asemele ehitada analoogne. Katusekalle suunata varikatuse välisnurka ja sealt juhtida vihmavesi keldri sissepääsu katusele, kustkaudu vesi jõuab maapinnani. Varikatus kinnitada kahelt küljelt pikkade puidupoltidega hoone seintega. Arvestama peab võimaliku tekkiva lumekoormusega. Välisnurka paigaldada puitpost, mis toetub trepi teisele või kolmandale astmele. Posti ja trepiastme omavaheliseks kinnitamiseks kasutada keermelatist ühendust metallplaadil kõrgusega 100 mm. See aitab vältida posti mädanemist. Varikatuse sõrestik katta pealt tiheda hõõvellaudisega selliselt, et dekoratiivne pool jääks altpoolt vaadeldav. Laudise profiil valida analoogne tuulekasti laudisega. Laudis katta pealt valtsplekiga. Lisaks kogumisrenni ja süli, mis suunab vee keldri trepikoja katusele. Kui süli hakkab tuulega vett laiali pritsima, paigaldada allajooksutoru. Allajooksutoru saab kinnitada puitposti külge. Katuseplekk keerata üles seinale (vähemalt 200 mm) ja lõpetada soovitatavalt laudise soones. Pleki ja laudise ühenduskiht tihendada aknakitiga ja üle värvida seinavärviga.

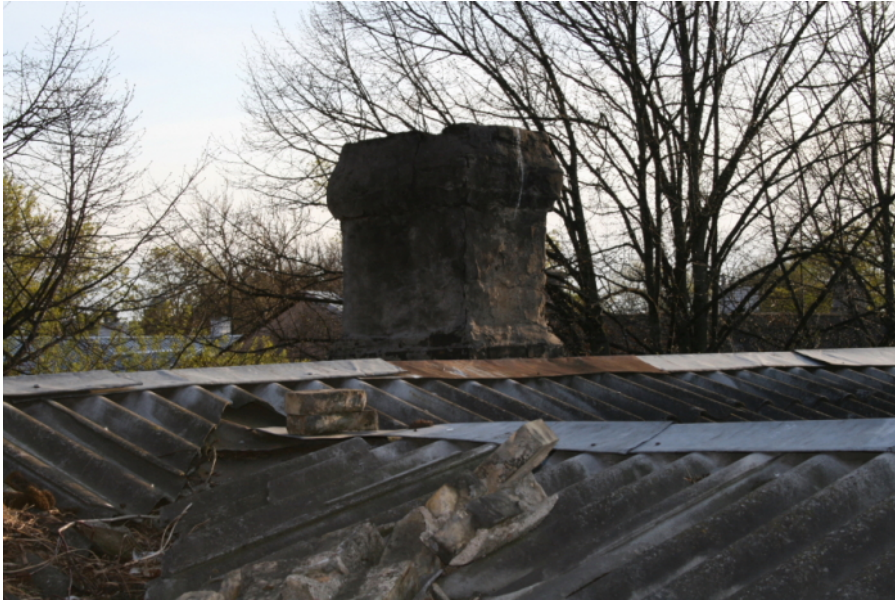
Joonis 10. Lagunenud korstnapitsid.

Elamu korstende seisukord on kehv. Pööningu osas on näha korstende pigistumist ja katusest välja jäävad korstnapitsid on tugevalt lagunened (joonis 10).

Korstende seisukorda tuleks lasta hinnata litsenseeritud korstnapühkijal.

Vajadusel laduda korstnad uuesti pööningu põranda tasapinnast. Katusest välja jäävad osad laduda olemasolevate koopiatena astmelistena ja seejärel krohvida. Krohvitud korstnad värvida valgeks ja katta pealt plekkmütsiga.

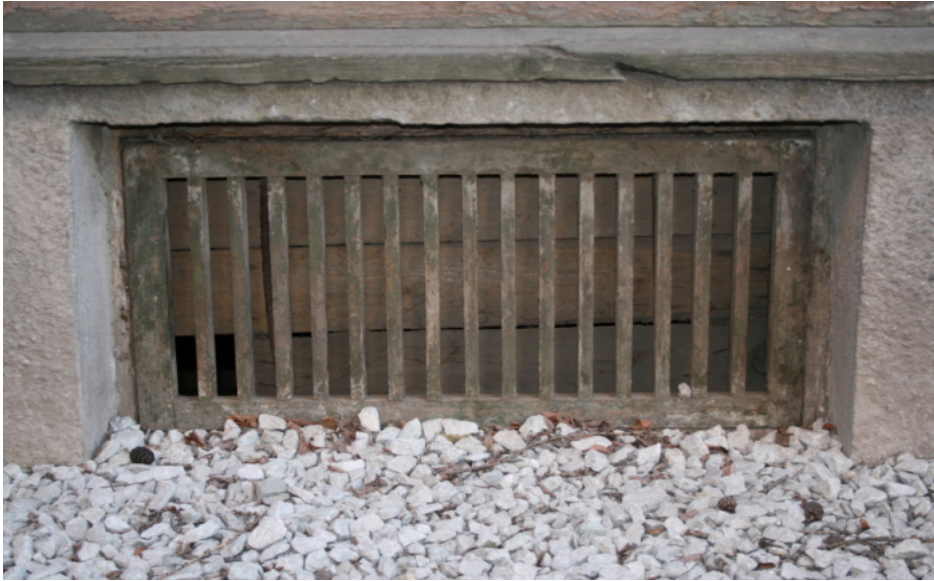
Joonis 11. Sokliakna katterestid.

Osaliselt on hoonel säilinud originaalaknad. Mõndadele korteritele on paigaldatud elamule mittesobivad plastaknad. Samuti on asendatud tulekahjus kannatada saanud üldtrepikoja ja pööningu aknad olemasolevat raamijaotust jäljendavate puitakendega. Aknad on värvimata. Akende vahetusel on oluliselt rikutud maja palkkonstruktsiooni (eemaldatud tenderpostid). Esifassaadil on sokli osas paiknevad aknad uppunud tänava tasapinna tõusmise tagajärjel 15-50 cm. Kahel sokliaknal on säilinud originaalsed akna katterestid (joonis 11).

Kõik olemasolevad vanad aknad restaureerida. Sokli akendele võiks tänavapoolsele küljele rajada valguskastid. Ülejäänud sokli osas olevad aknad restaureerida või asendada olemasolevate koopiatega.
