**PÕHJA-EESTI REHIELAMU
RENOVEERIMISETTEPANEKUD**

Õuna talu Viru-Nigula vald Lääne-Virumaa

2008/2009. õ-a. Arhitektuuri koonserveerimise ja restaureerimise täiendkoolituskursuse
lõputöö

Rakvere 2009

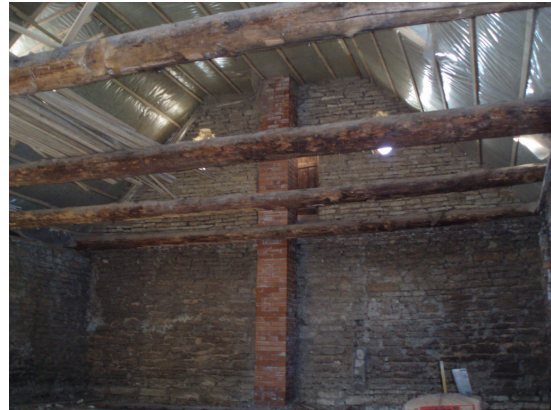
Joonis 2

Vahelaed rehealusel ehitati kogu hoone laiuses ümarpalkidest lihttaladena (vt joonis 2) mis töötavad tõmbidena, võtmaks vastu 45° kaldega sarikatest tekkivat horisontaaljõudu. Eluruumide poolel oli põõning kasutuses, vahelagi täidetud pinnasega, vahelaetalad juba tahatud palgist ja talade samm tihedam. Sarikad valmistati kogu pikkuses ümarmaterjalist, pennid tapiti pool-poolega sarikate külge ja kinnitati puidust punnidega. Siseviimistlusena kasutati põrandal lauda, seinad kaeti ajalehe ja tapeediga, laed tehti samuti puidust. Teadaolevalt esimene projektimuudatus ja ümberehitus toimus 1980. aastatel (vt lisa 3) mille käigus ehitati rehealune eluruumideks, muudeti vähesel määral ukseavasid, ehitati sisse tualett ja toodi vesi jne. Materjalidena kasutati tolele ajale kohaselt kõike kättejuhtuvat ja tehnilised lahendused ei olnud mõeldud ajaga sammu pidama. Tänapäevase renoveerimisprojekti eesmärk (vt lisa 4) on taastada hoone ruumilahendus võimalikult algupärasena säilitades esialgseid kandekonstruktsioone ning osaliselt ehitada põõningukorrus eluruumideks.

eelnevalt ehitatud vahelaed kuni ümarpalktaladeni (vt joonis 2), mis puhastatakse, vajadusel parandatakse ning viimistletakse nt linaõliga. Selle tulemusena moodustub kõrge laega saal mis saab täiendavat päeva valgust läbi uute, katusesse ehitatavate valgusakende. Eluruumide piirkonnas eemaldatakse talade vahelt täitepinna, hinnatakse talade seisukorda, vajadusel likvideeritakse kahjustustega kohad (vt joonis 7). Pööningukorruse väljaehitamisest lisanduva koormuse tõttu tugevdatakse vaheläge lisades kandetalasid. Eluruumide vahelagi täidetakse parema helipidavuse saavutamiseks liiva ja kivivillaga. Esimese korruse lagi viimistletakse sisevoodrilauaga ja kaetakse nt linaõliga.

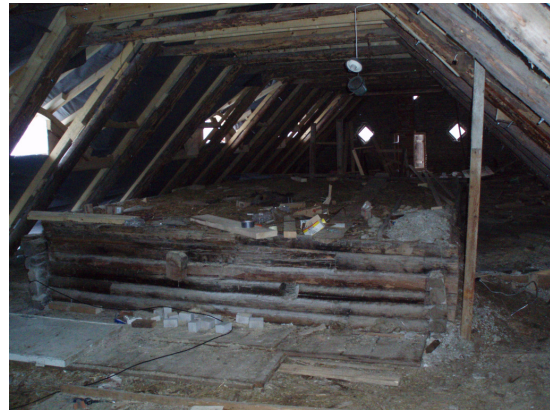
Joonis 4

Hoone kandvateks elementideks on heas seisukorras olemasolev pae- ja graniitkivivundament, paekivisein ning olemasolevad palkseinad ja vahelaetalad. Hoone pikema külgede keskosa paemüüritis on mingil ajajärgul hoovipoole välja vajunud (vt joonis 3). Ehituse käigus tuleb avada vundamendiääred ja püüda leida väljavajumise põhjus. Teise korruse lastetubade ulatuses vajab vahelagi tugevdamist täiendavate kandetaladega ja parandamist üks mädanenud vahelaetala. Ümarpalksarikad (vt joonis 4) on samuti väga heas korras ja

vahetamist ei vaja. Veranda kandekonstruktsioon on saanud pidevate läbijooksude tõttu tugevasti kahjustada ning tuleb asendada. Hoone üldstabiilsus on tagatud kaminasaali kiviseintega piki hoone telge, palkseotistega olmeplokis ning täiendavalt laotavate peakivi- ja väikeplakkseinadega hoone esimesel korrusel.

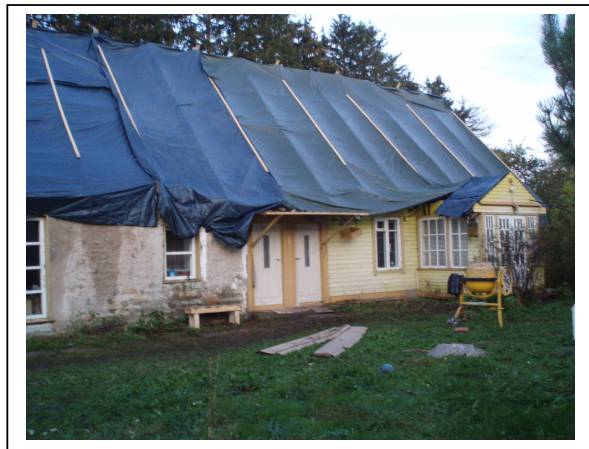
Joonis 5

Välisseinad on rehealusel paekivist (vt joon 5) müüritise paksus ca 60cm ja heas

seisukorras. Murenenud vuugid puhastatakse, mustus eemaldatakse ja tehakse lubimördiga vuugiparandused. Lubimördi koostise näide: lubi 2,5kg, liiv 12,5kg, purustatud lubjakivi 10kg, valge tsement 1,5kg. Täiendavat soojustust ette ei nähta. Sademete sattumist seinale takistab lai tuulekast. Tööde käigus tuleb püüda selgusele jõuda miks on hoone keskosas pae-

müüritis hoovi poole välja vajunud.

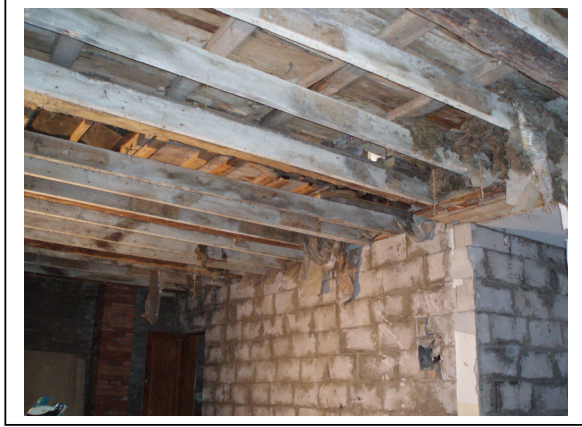
Joonis 6

Kõik esialgsed vaheseinad on palkidest, seisund hea. Ümberehituse käigus rajati rehealusel uued vaheseinad kergplokkidest (vt joonis 6) mis vahelae täitmisel muutusid üsna pea kandvateks seinteks. Kõik rehealuse kergplokkidest vaheseinad lammutatakse ja uusi ei ehitata. Välisseintes olevad kinnilaotud suured ukseavad avatakse ja paigaldatakse valgusküllased kahepoolsed välisuksed. Selliselt moodustub endise rehealuse mõõtmetega suur kaminasaal. Kaminasaali ja eluruumide eraldamiseks ehitatakse eelmise ümberehituse ajal tehtud avad kinni paekividest müüritisega. Vajalikud abiruumid tehakse kergplokkidest seinte nt. Fibo MPa3 abil. Siseviimistlusmaterjalidena uutele ja puidust

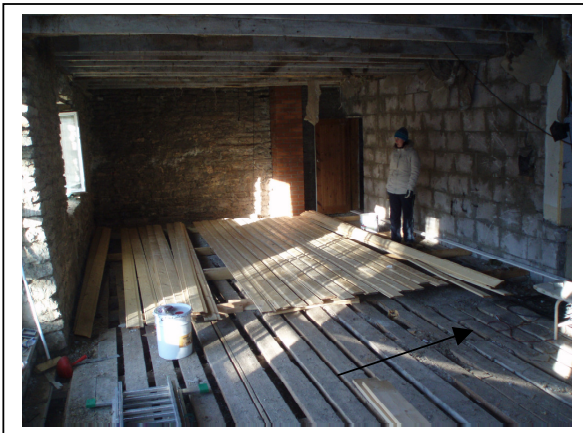
Joonis 10

paksusega 30mm ja laiusega 120...150mm. Ümberehituse käigus tehti rehealuse põrand puitlaagidele (vt joonis 10), kaeti puitlaastplaadiga millele kleebiti linoleum mis omakorda kaeti vaipadega. Kõik olemasolevad põrandad võetakse üles, terved laud puhastatakse ja võetakse taaskasutusse. Esimese korruse põranda alus -

konstruktsioon ehitatakse raudbetoon-

plaadist pinnasele mis kaetakse vastavalt puit-, plaat- või paeplaatkattega. Põrandaalune soojustatakse vahtpolüstürooliga EPS100 paksusega 100mm. Teise korruse põrandakonstruktsiooniks tulevad laagid ja põrandalauad. Ruumidesse mis plaaditakse paigaldatakse betoonpõrandasse maaküttetorustik.

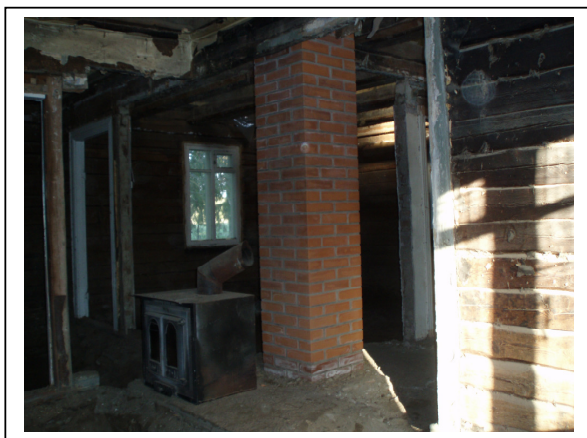
Joonis 11

Küttekoldeid on hoones viis ja korstnaid kaks, mõlemad ühelõõrilised. Ahjud ja pliidid on ehitatud paarkümmend aastat tagasi ning nende seisukord on halb. Plekkahjude sisemuses on kivid pudedad ja lõõrid puhastamata, pliidil palju lahtiseid kive, pliidiplaat katki ja sooja müüri lõõrid puhastamata ning lagunevad. Magamis- ja elutoa vahelisse ühelõõrilisse korstnasse on viidud kolm küttekollet kusjuures pole jälgitud sisseviikude vahelist nõutud kõrgustevahet. Hiljem juurde ehitatud metallsüdamekega ja vähem köetud

kamine seisukord on rahuldav.

Kaminasüdameke võib ära kautada uute küttekollete ehitamisel. Kõik olemasolevad küttekolded ja korstnad lammutatakse ning ehitatakse uus õhkküttekamin kaminasaali, uus pottidest ahi magamistoa ja elutoa vahele ning uus pliit koos sooja müüri ja kööki. Samuti ehitatakse uued korstnad – 2tk. Esimene oma endisele kohale (vt joonis 11), teine kaminasaali
