**Endise raudteehoone ajalugu, tehnilise seisukorra hinnang
ja muinsuskaitse eritingimused**

Raudtee 3, Virtsu alevik, Hanila vald, Lääneranna maakond

2007/2008. õ-a. Arhitektuuri konserveerimise ja restaureerimise täiendkoolituskursuse lõputöö

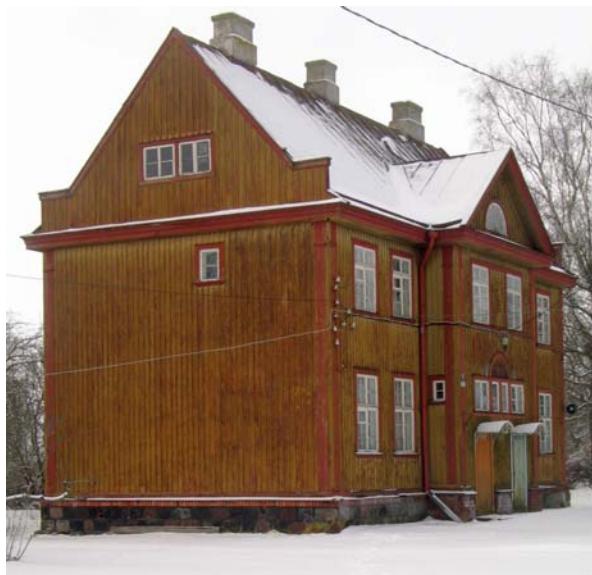
Foto 1:Raudtee 3 praegune olukord (foto M.Jänes, U.Oja)

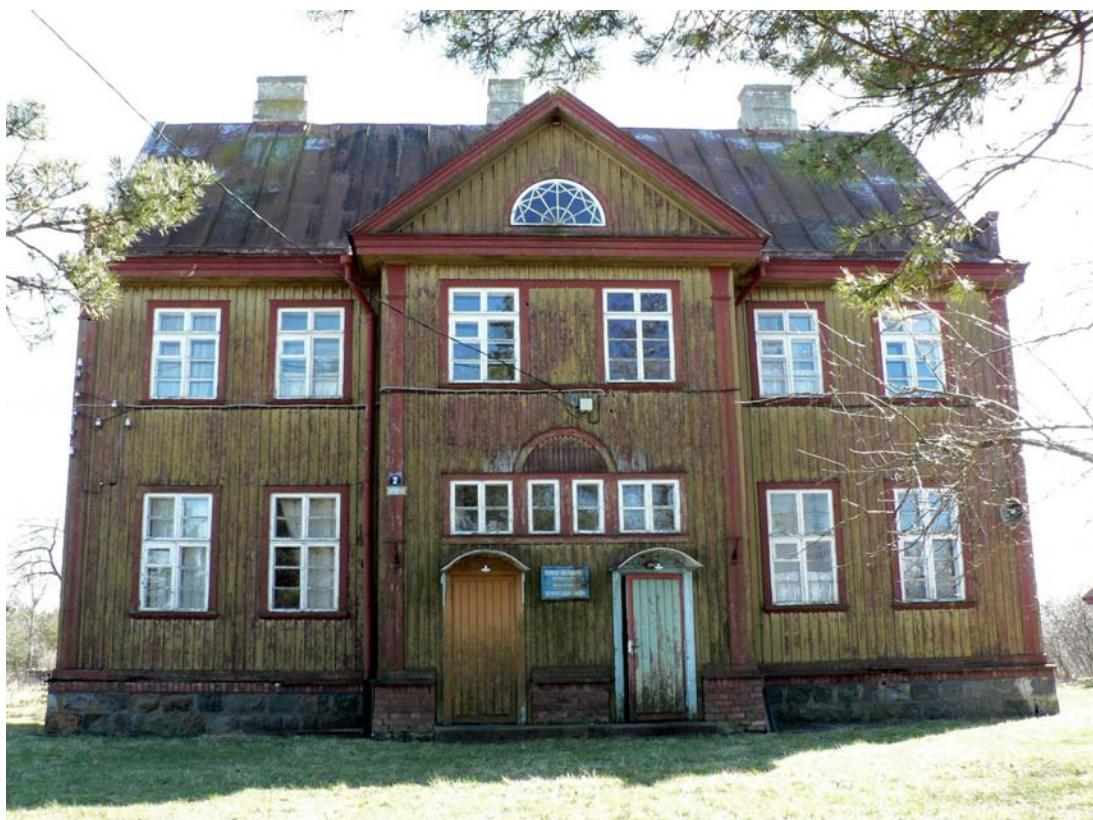
Fotod 10: Vaade esifassaadist (põhjakülgl)(autori foto)

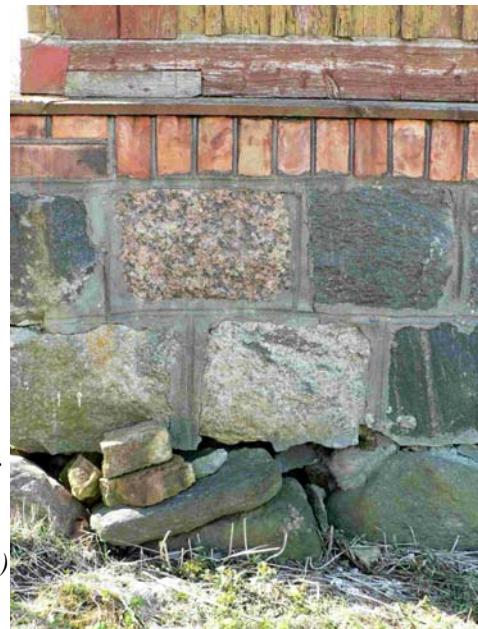
Kõrge (ca 80-90 cm), suurtest maakiviplokkidest puhasvuuksokkel on heas seisukorras. Hoone kagunurgas on sokli alumise osa kivid veidi välja vajunud kuid konstruktsioon tervikuna on terve ning ilma märkimisväärsete vajumiteta.

Foto 11: Parandamist vajav sokli nurk (autori foto)

1. Sokli väljavajunud kivid asetada tagasi oma kohale ning vuukida
2. Vaadata üle põranda-aluse tuulutusavad, vajadusel need puhastada. Tagada põranda-aluse tuulutamise toimimine!

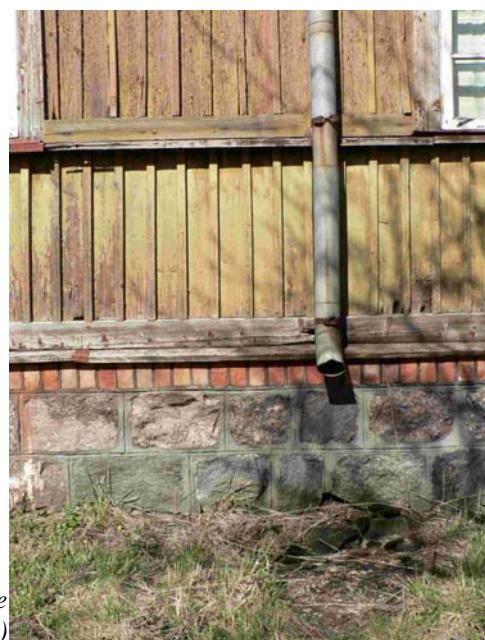
Veesülitid asetsevad maapinnast siiski liiga kõrgel (sokli kõrguse sel), mistõttu on sokliosa saanud vee pritsimise tõttu vähesel määral kahjustada.

Foto 12: Vihmaveetoru liiga kõrgel, horisontaalne fassaadiliigendus hilisem ümberehitus (autori foto)

3. Vihmaveetorud asendada uute tsingitud torudega, süldi kõrgus maapinnast ca 20 cm, süldi alla paigaldada graniidist või betoonist rennid, mis juhksid sadevee vundamendist eemale.

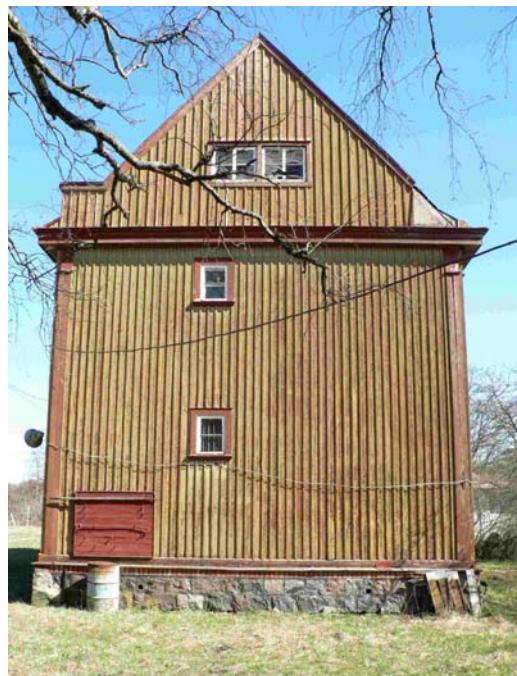
Täielikku asendamist vajavad üksikud veelauad ja piirdeiliistud ning üks lõunapoolne parapetjas aste otsaviilu alumises osas.

Foto 13: läänefassaad, puudu parapetjas aste otsaviilul (autori foto)

7. Taastada hävinud või lagunenud puitdetailid olemasolevate eeskujul. Taastada lõunaküljel hävinud parapetjas aste otsaviilu alumises nurgas.
8. Korstnapitsid restaureerida, eemaldada krohv ning taasatada silikaattelistest puhasvuuk lahendus. Paigaldada katteplekid.

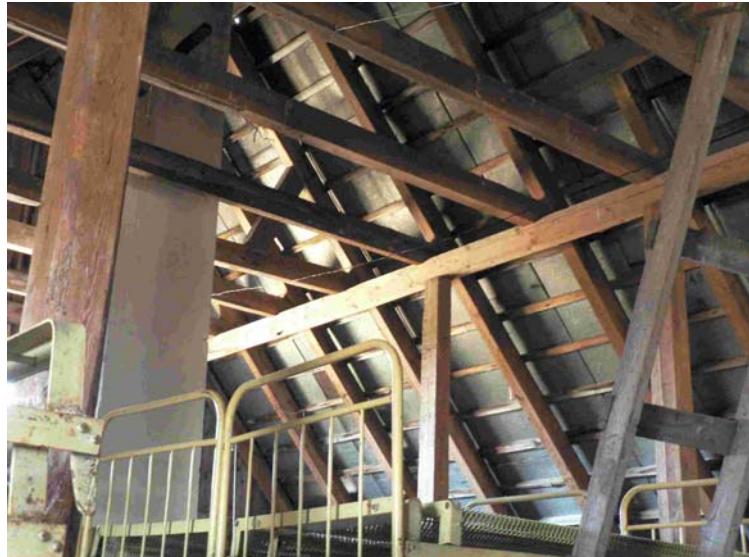
Hoone on kõrge külma pööninguga. Katusekonstruktsiooni seisukord on rahuldav.

Tõsiseid pikaajalisi läbijooksusi ei ole olnud, väiksemad lokaalsed läbijooksud on toimud neelukohtades ja korstende ümber.

Foto 14: Katusekonstruktsioon (autoti foto)

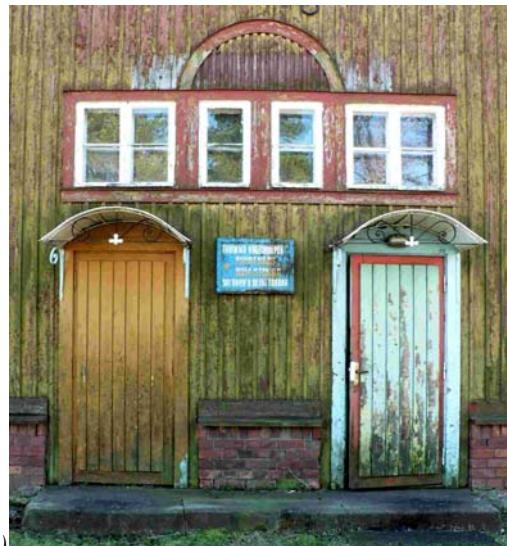
Hoone esifassaadil paiknevad kõrvuti kaks välisuust, mis on hiljem (pärast raudtee likvideerimist) asendatud. Hetkel ees olevad välisuksed on väheväärtuslikud ning ebasobivad. Varikatused esialgsed.

Foto 15: välisuksed ja varikatused (autoti foto)

11. Välisuksed teha uued, originaaluste eeskujul, eeskjuks võtta vanad fotod, klaasist ülaosaga siseuksed ja võimalusel sarnased säilinud välisuksed mõnel teisel sama tüüpiprojekti järgi valminud hoonel.
12. Varikatused parandada.

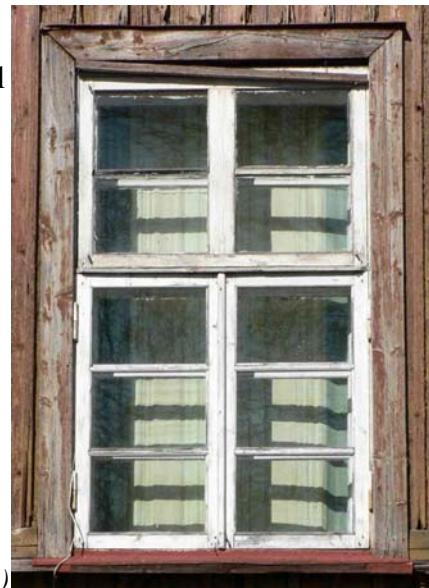
Valdav osa aknaid on lihtsad 4 raamiga 10. ruudulised aknad. Enamus aknadel on ka õhutusaken. Lõunaküljel on välja vahetatud kõik välimised raamid ja ka suurem osa sisemisi raame. Põhjaküljel on peaaegu kõik raamid (nii sisemised kui välimised) originaalid. Välja vahetatud raamid on originaalidega võrreldes sama jaotusega, kuid lihtsamate profiilidega.

Foto 16: aken (autori foto)

10. Olemasolevad aknad säilitada ja vajadusel parandada, juba asendatud raame ei pea asendama vanade eeskujul tehtud uutega, kuid kui need välja vahetada, siis võtta uute aknde puhul eeskujuks vanade originaalakende profiilid ja liigendus.

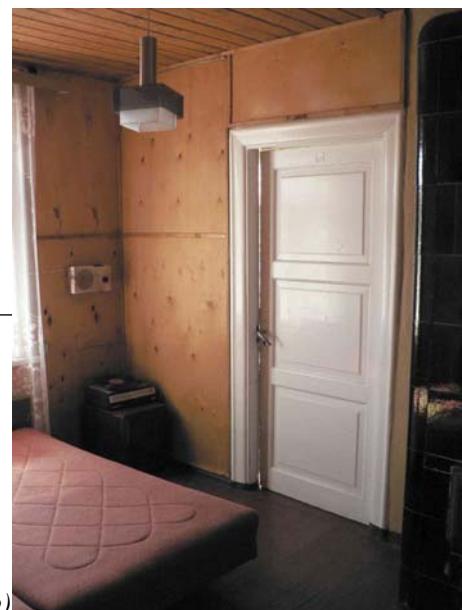
Foto 17: 2. korruuse interjöör (autori foto)

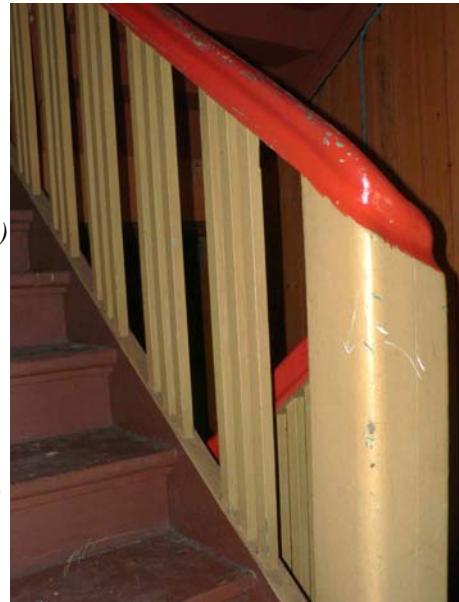
Puittrepp ja käsipuu on säilinud esialgsel kujul, kuigi mitmeid kordi üle värvitud.

Foto 18: sisetrepi käsipuu (autori foto)

1. Olemasolev trepp puastada vanadest värvikihtidest ning värvida vastavalt värvisondaazi tulemustele.
2. Seintelt eemaldada hilisemad hoone arhitektuuriga mittesobivad viimistluskihid (vineer)
3. Võimalusel säilitada olemasolevad puitpõrandad, puastada vanadest värvikihtidest.
4. Laed puastada, vajadusel parandada ja üle värvida.
5. Kõik olemasolevad tahveluksed säilitada, vajadusel võib mõne tumma ukse asendada uega, mis on valmistatud klaasist ülaosaga ukse eeskujul. Mitte kasutada uusi sileuksi või teistsuguse tahvlajaotusega uusi tahveluksi. Vanad ukselingid (3 paari) säilitada ja puastada.
6. Kõik olemasolevad akende ja uste piirdeliistud säilitada ja puastada vanadest värvikihtidest.
7. Ahjusid säilitama ei pea, väärthuslikumad on teise korruse pottahjud ja kaunistustega ümarahi.

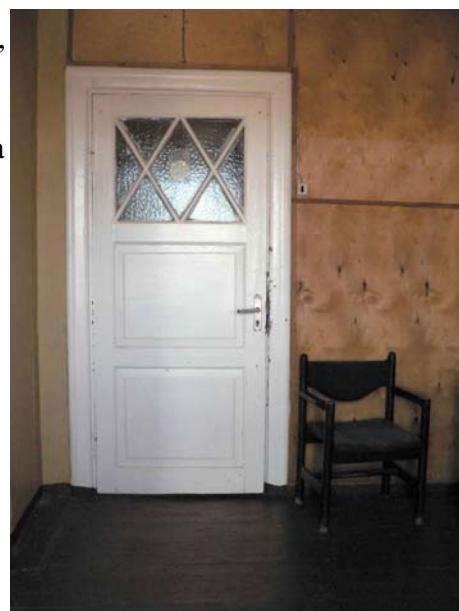
Esialgsetest klaasist ülaosaga kolmese tahvlijaotusega täispuidust tahvelustest on säilinud 6 (1. korrusel 2tk ja 2. korrusel 4tk), sarnase kolmese tahvlijaotuse ja profiilidega täispuidust tahveluksed on ilmselt samuti originaalid. Siseuste taastamise või asendamise vajadus otsustatakse iga ukse puhul eraldi, originaaluksi on soovitatav maksimaalselt säilitada. Ka hävinud välisuksed olid algsest sama kujundusega ning need on võimalik siseuste järgi taastada, või võtta eeskujuks mõne teise sama projekti järgi ehitatud hoone säilinud välisuksed.

Foto 19: klaasist ülaosaga siseuks(autori foto)

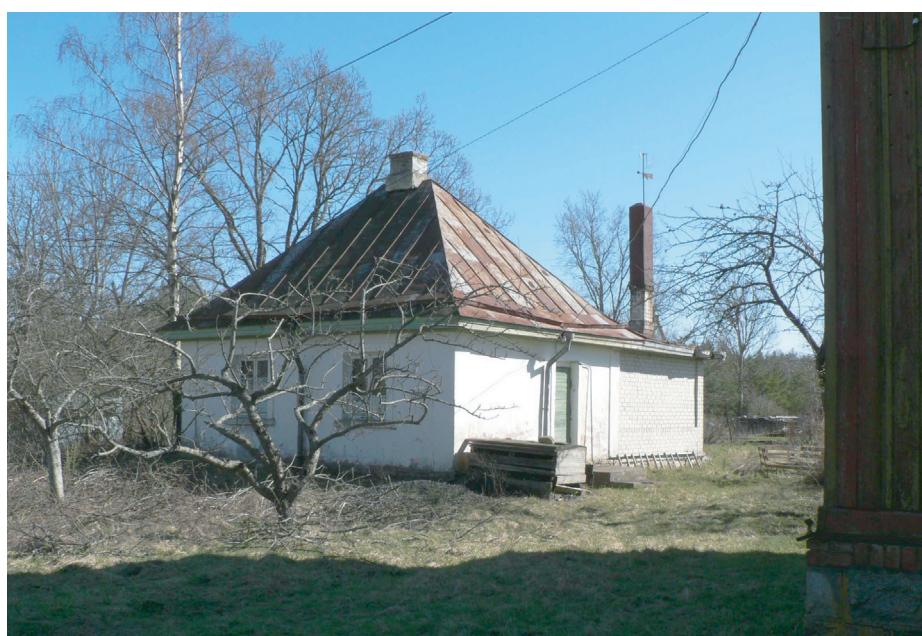
Foto 29: Olemasolev saunahoone, taga olev silikaattellistest juurdeehitus hilsem (autori foto 2008)

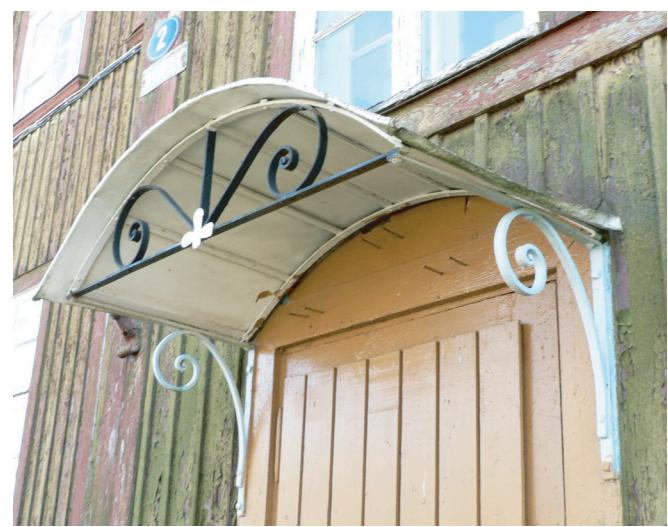
Foto 31: Varikatus esifassaadil, originaal (autori foto 2008)
