## PURUSTATUD MÜÜT ehk ÜHE VANA MAJA UURING

Metsa 57 Nõmme Tallinn Harjumaa

*2007/2008. õ.-a. Arhitektuuri conserveerimise ja restaureerimise täiendkoolituskursuse lõputöö*

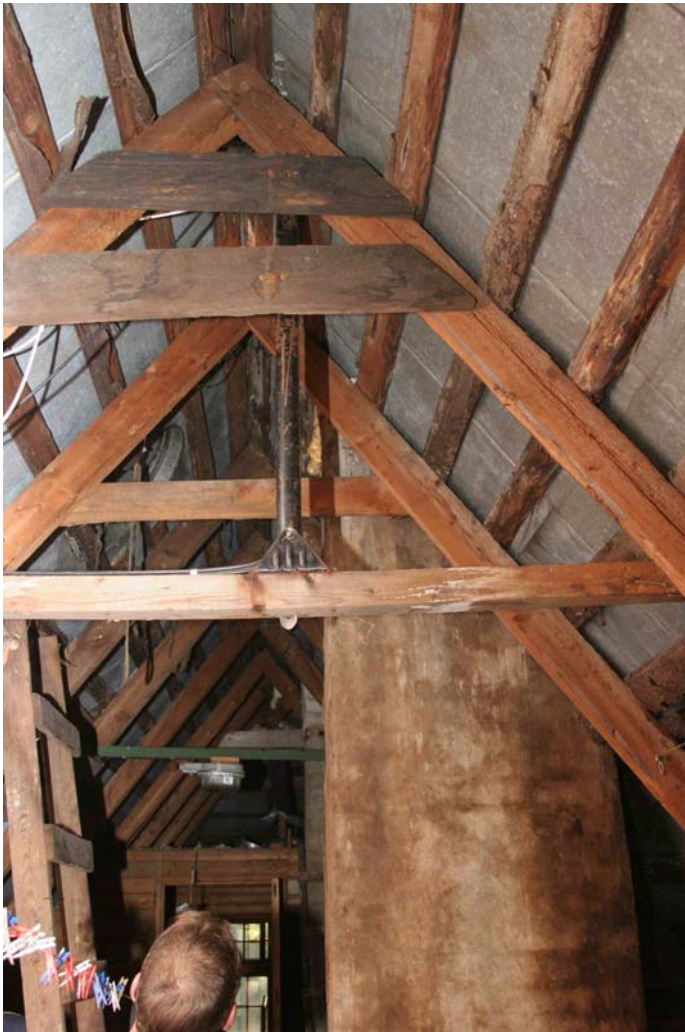
Sarikad on pööningu lahtises osas heas korras. Kaldlagede sees olevad sarikaotsad aga vajavad osaliselt remonti. Sarika samm on nii nii pikk, et osaliselt jällegi piiri peal. Roovid on kõik valmistatud üllatavalt õhukesest mustast koorimata lauast. Kohati tundub nagu täiesti materjali jääkidest. Kaldlagede soojustuse sees olevad roovid on enamuses mädanenud ja vajavad väljavahetamist. Katuse alumises osas on ka suurem osa haakvaltsi konkse roovidest lahti tulnud ega hoiu enam plekki paigal.

*Foto 3 Sarikad, montaaživahuga tihendatud korstnapits ja antennijalg. Pennid puuduvad, antenni jalg toetub lihtsale lauale. Taustal on näha suvetoa avatud uks ja aken*

**Korstnad** on mõlemad pööningule jäävas osas pigitunud ja seest põlenud. Korstendel on hiljem laotud silikaattellisest pits. Korstnad on tihendatud montaaživahuga vastu katuseplekki. Ühelõõriline korsten on alt ummistunud. Kõik tahmaluugid vajavad vahetamist.

**Pööningul** on paigaldatud 2 katust läbivat antennijalga, mõlema juures on märke veekahjustustest. Katuseplekk on seestpoolt tihti kaetud kondentsveega.

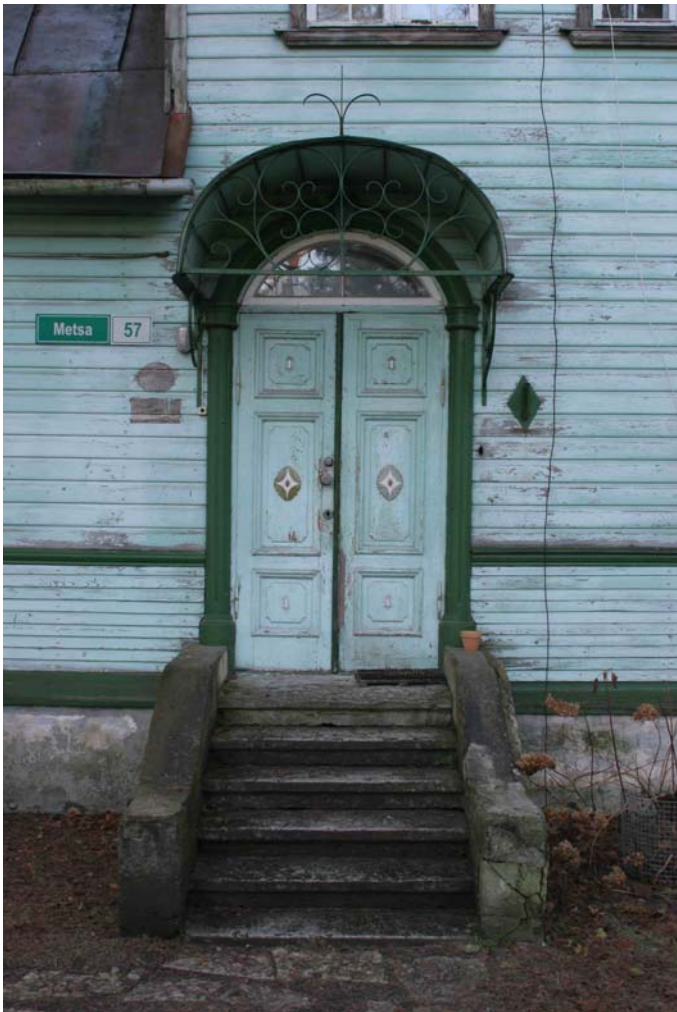
*Foto 4 Hilisklassitsistlik välisuks koos varikatusega ja paekivist trepp*

<p><i>Foto 14 Komplektne vana-aegne uks</i></p>
Paraaduks	3	<p>Paraaduks tuleb renoveerida, uks on väärtuslik. Ukse varikatuse plekk tuleb remontida, paigaldada veejuhtimistõkked, eraldada veetõketega fassaadist, renoveerida metallist tugisõrestik. FOTO 4</p>

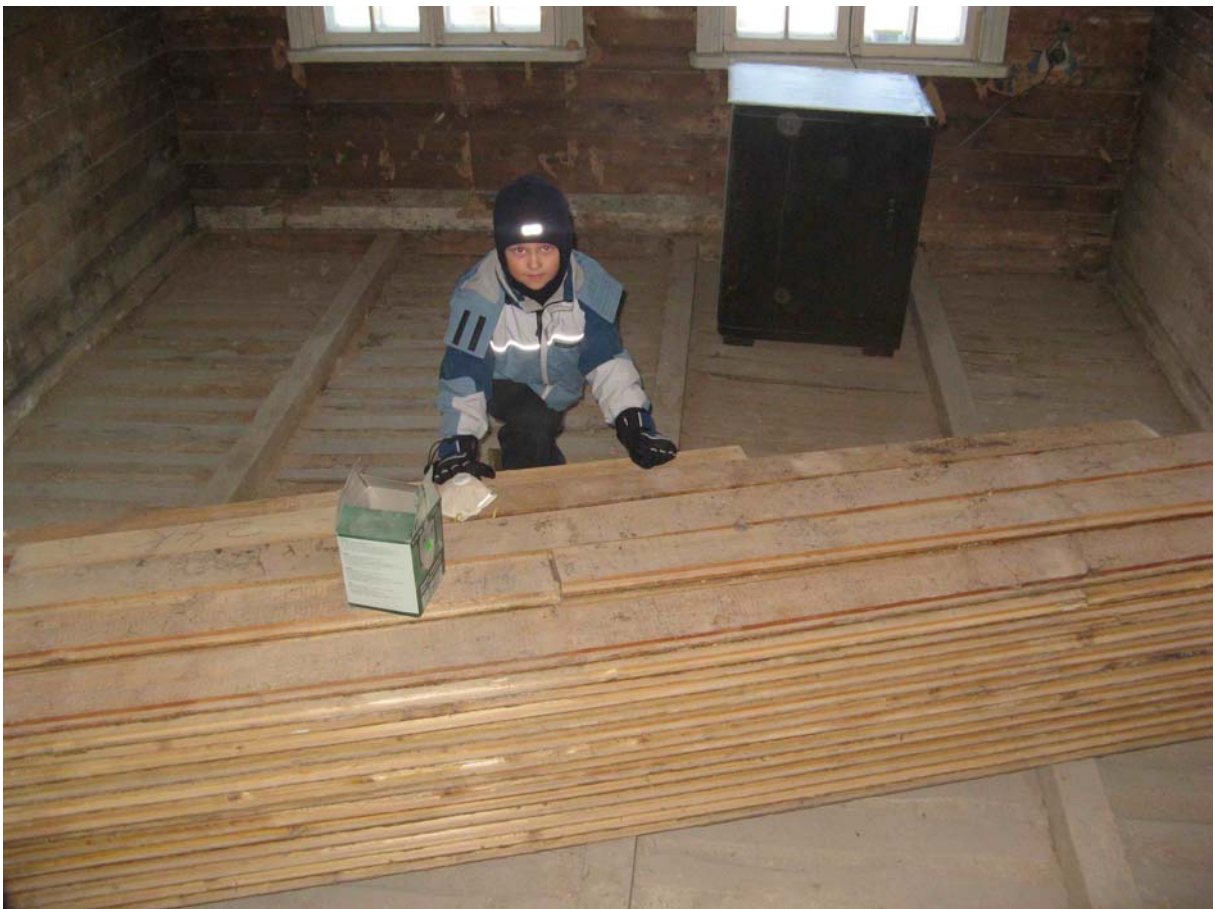
I ja II korruse vahel on talade vahel must laudis, liiva ja saepuru täidis, uuesti must laudis, krohvivõrk ja lubikrohvitud lagi. I korruse põrand on alt tuuldud (vundamendis on tuulutusavad), lauad on taladele naelutatud, isolatsiooniks termoliit, mis paigaldatud mustale laudisele. Pööningu põrandaks on 10 cm termoliidile puistatud liivakiht, mustlaudis, 2 cm õhuvahe, uuesti must laudis, krohvivõrk ja II korruse lubikrohvist lagi.

*Foto 5 Liialt suurte vahedega põrandatalad ja vajunud II korruse põrand*

Põrandad	2/3	<p>Põrandatel tugev vajumine. Eriti tõsiselt tänavapoolses toas (19). FOTO 5</p> <p>Põrandalauad on paksud ja lukustussooned pole järgi andnud. Põrandad on tervikuna kaldu. Osades ruumides on põranda lauad kaetud kiudplaadi ja/või reliiniga. Põranda talad on liiga harvad (samm 1..1.3 m) ja nõrgad (100x200 sildega 4...6 m) mistõttu läbivajumine ületab lubatu mitu korda. Talad on kinnitatud seinakarkassiga vabalt lebavatenä. Sarikad toetuvad seinakonstruktsioonile kuid põrandatalad tõmbele ei tööta. Katus ja sarikad võivad seinad ülevalt laiali vajutada. Toetusvöö on prussist 50x150, mis on selgelt liiga nõrk. Põrandad tuleb tervikuna renoveerida - paigaldada tuleb lisatalad, lisa toetusvöö ja soojustada. Kaasata tuleb pädev ehituskonstruktor.</p>
Ahjud	1	<p>Lõõrid põlenud, nõgised. Kivid sissekukkunud, ahjud ülekoetud ja vajavad täieliku lahtivõtmist ja taastamist. Glasuurpottidest on 20% mõradega, need tuleb asendada. I korrusel algupäraseid ahje säilinud ei ole.</p>

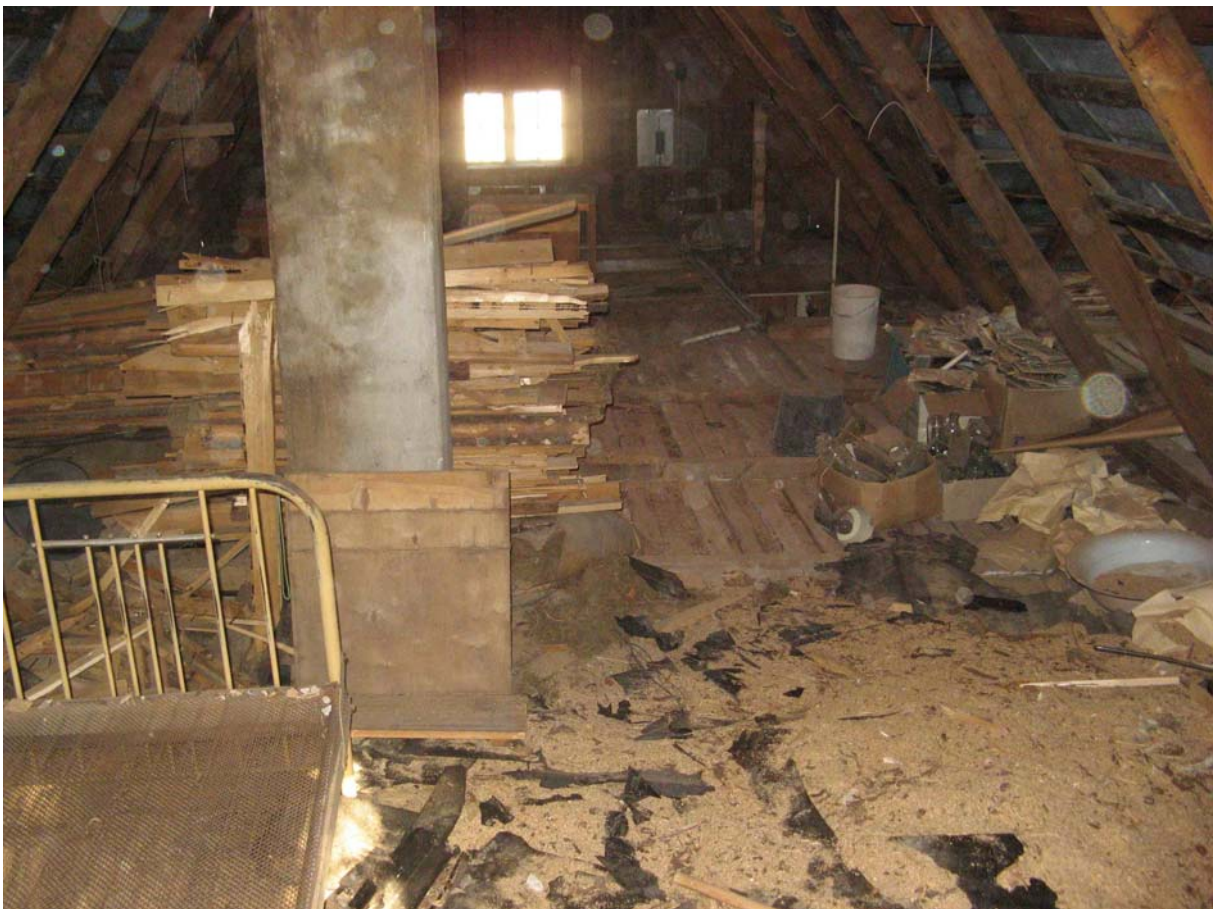
*Foto 6 Pööning kust äsja on esiplaanil lammutatud suvetuba*

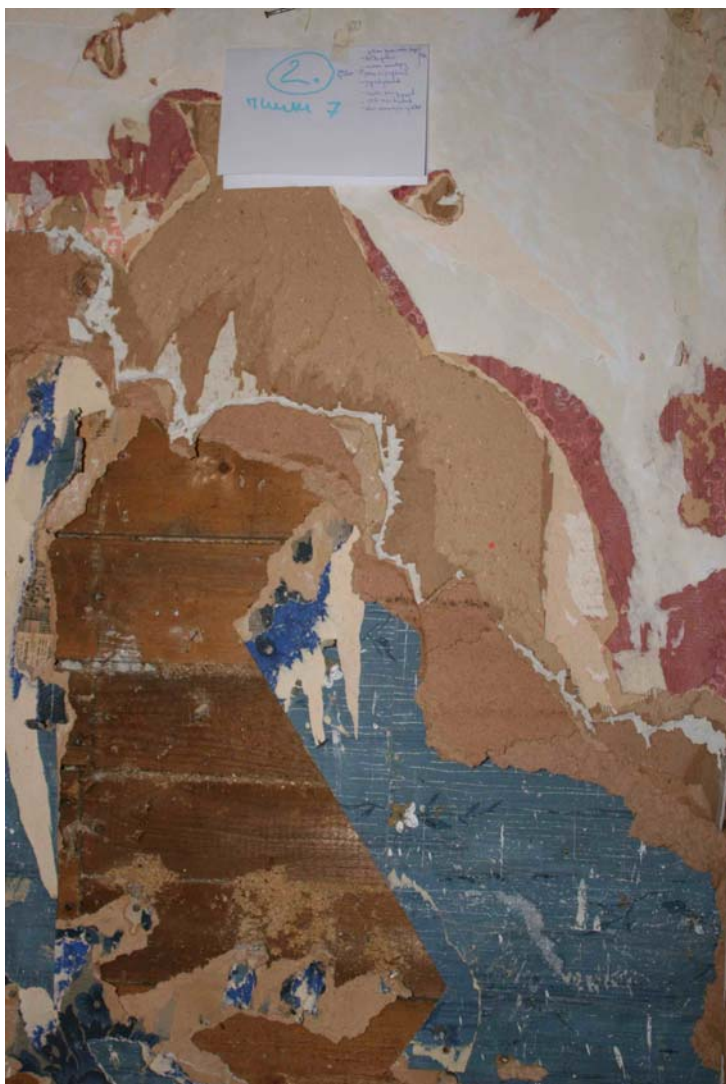
**Foto 7** Näide sondaažist esimese korruse tagumises toas (2), mille käigus avastasime järgmised kihid: Kollane polüestertapeet, bordoopunane suure ornamendiga pabertapeet, roosa Kondapoga tapeet, vene ajaleht, nõuk. aegne kipsplaat, hall/sinine tapeet, ülisuure mustriga potisinine tapeet, eesti keelne vanas kirjas ajaleht, suurte lilledega tapeet, eesti ajaleht, laudsein.

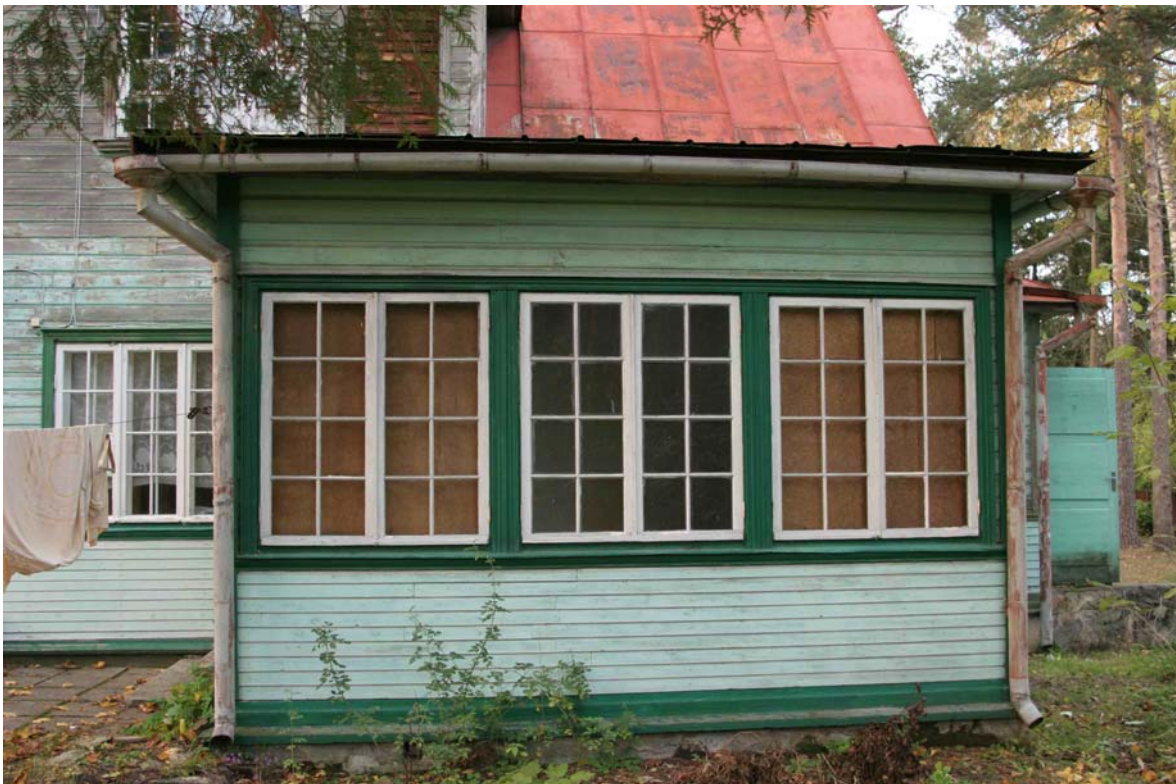
Verandale on ehitatud lisatuba ja äärmised aknad on seestpoolt seinaga kaetud. Äärmiste akende sisemisi raame ei ole säilinud. FOTO 10

*Fotod 10* ...ja rõduta veranda täna

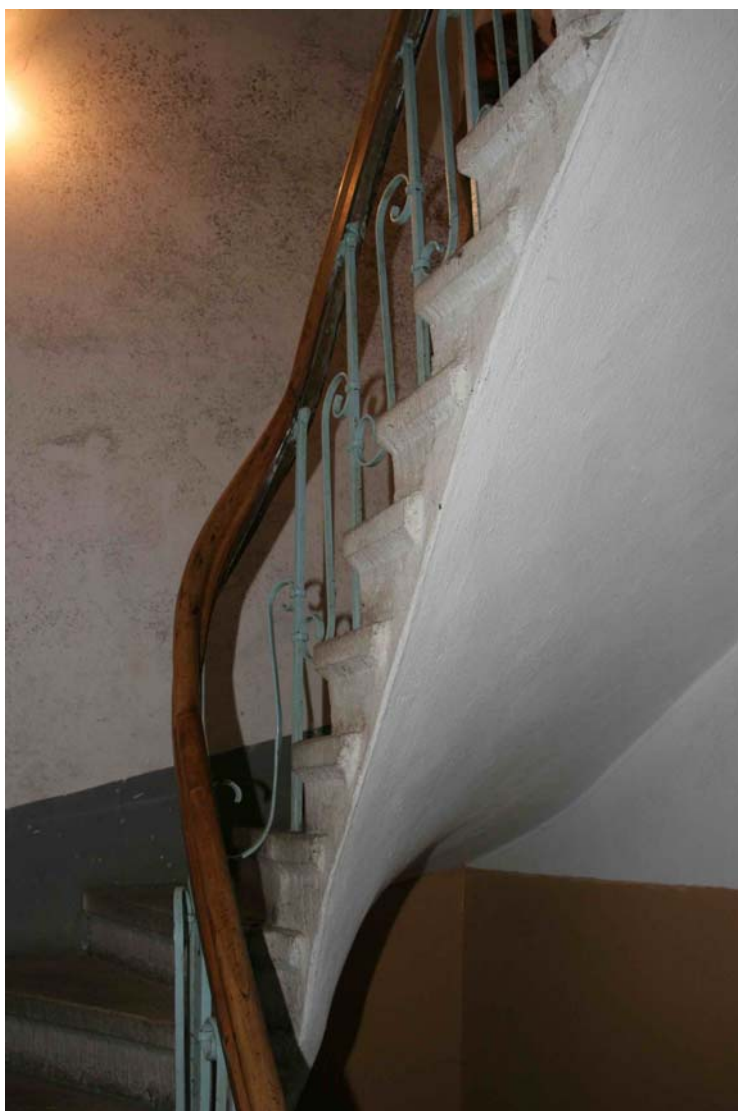
**Trepikoda** (1/23) on kaetud lateksvärviga lubikrohvi peale ja hallitab (mustad hallituskolled valgel värvil). Hallituse põhjuseks on ka trepikoja suur niiskus, mis tekkis keldrisse jooksvast kanaliveest. Keldriluuk avaneb trepi all olevasse trepikotta. Paekivitrepp, metallarmatuuri ja puitkäsi puuga on hästi säilinud. Säilinud on üks algupärane elektrilüliti.

*Foto 11 Paekivist trepp ja hallitusega sein*

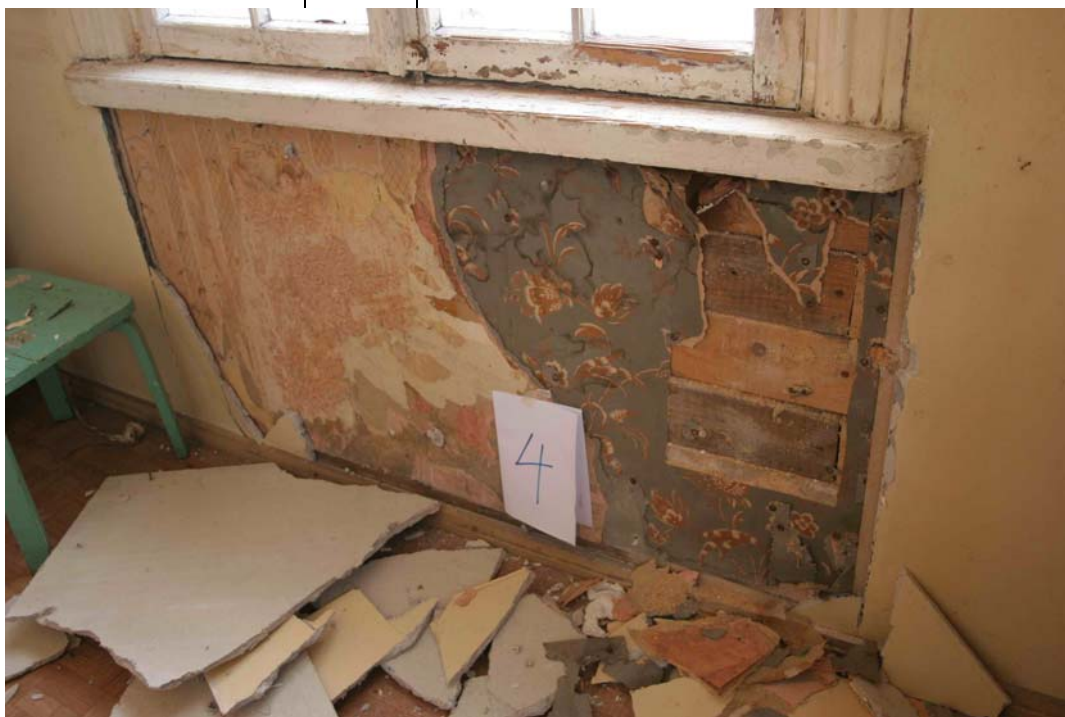
*Foto 12 Esimese korruse toa sein*

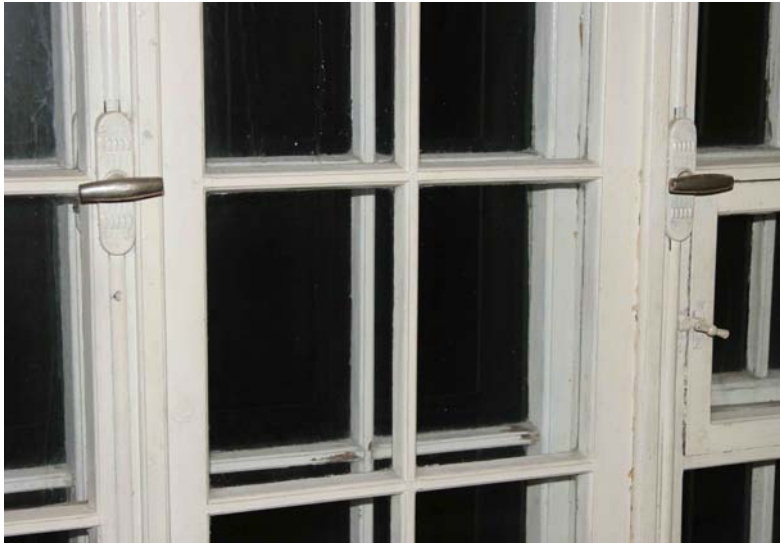
Aknad	3	<p>Aknad on algupäraseid kaasaarvatud suures osas ka klaasid ja sulused.</p>

<p><i>Foto 13 Aken koos algsete sulustega</i></p>

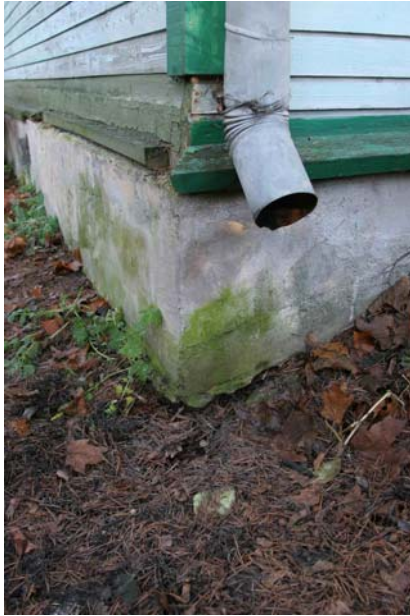
**Vundament:** Paekivist vundament on alt läbituuldud ja remonditud hilisema tsementmördi kihi lisamisega väljapoole.

<p><i>Foto 15 Sammaldunud tsementkihiga kaetud vundament</i></p>
I k. keskküttesüsteem	1	1980ndatel otse seintele paigaldatud torudega lokaalse puuküttega keskküttesüsteem on kaua kasutamata ja verandal (10) lõhkikülmunud. Otstarbekas on süsteem välja lammutada, malmradiaatorite kasutamist võib kaaluda.

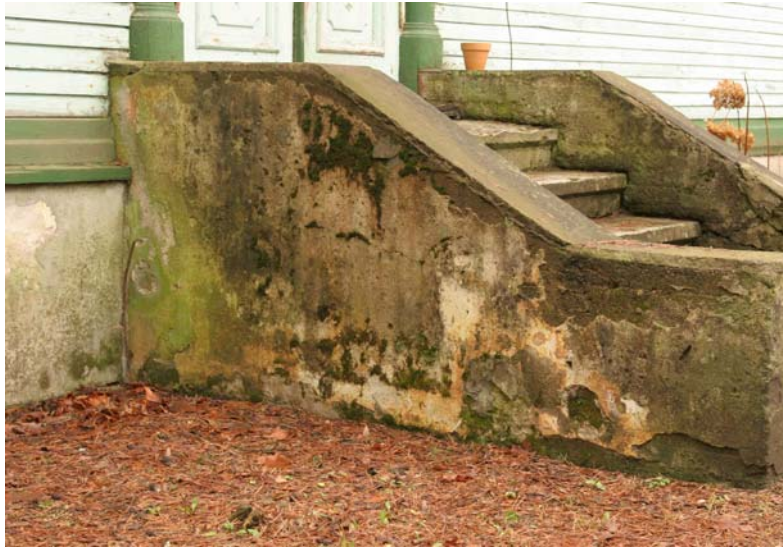
<p><i>Foto 16 Paraadtrep</i></p>
