ERAMU HAAPSALUS

*Promenaadi 18
90502 Haapsalu*

2007/2008. õ-a.
Arhitektuuri konserveerimise ja restaureerimise
täiendkoolituskursuse lõputöö

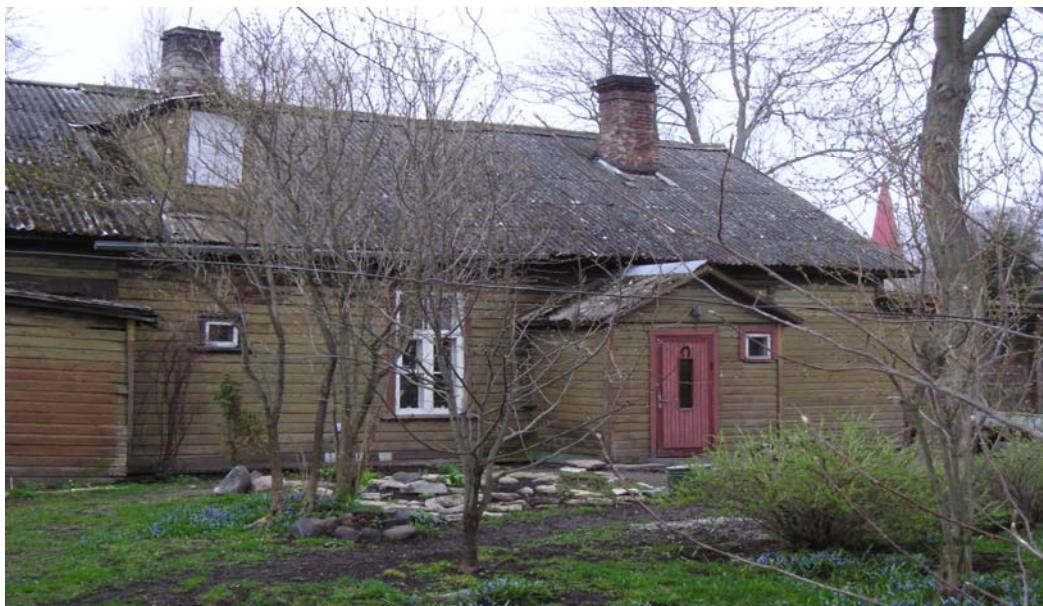
Foto nr 12 Sadeveed põranda all 2008.a.

Tuulutussavad soklis olid kinni müüritud. Hoone alune pind on ümbritsevast pinnasest umbes 20cm allpool. Seoses sellega vajuvad sadeveed maja alla ning sinna tekib veelomp (foto nr.12). Tänu sellele on sokkel pidevalt niiske. 2005.a. jaanuari torm uhtus põhjapoolsel soklil kivide vahelised vuugid mördist puhtaks (foto nr.14). Läänepoolsel seinal on maapind veelauaga tasa ning kogu sokkel ja tuulutussavad on jäänud maapinna sisse (foto nr.15). Liigniiskusest tingituna on müürimört ja kivid lagunened. Vee- ja kanalisatsioonitrasside rajamisel on vundament ära lõhutatud lääne poolsel küljel.

Maapinna kõrgus viia hoone ümber algsele tasemele (tekib miinuskalle hoone poole). Tuulutussavad tuleb uuesti avada. Hoone ümber rajada drenaaž, põranda alusest pinnasest 20cm allapoole ning ühendada see linna võrku. Drenaaži kaevikust eemaldada olemasolev pinnas 0,5m sügavuselt ja 1,0m laiuselt ning täita liivaga. Torustik rajada liiva sisse. Kuna drenaaži rajamissügavus on suhteliselt madal (0,5m), siis tuleb hoone ümbrus soojustada 1,0m laiuselt külmumise vastu. Soojustuse peale paigaldada horisontaalne hüdroisolatsioon ning see katta liivapadjal rihveldatud paeplaatide (0,8x1,0m) või graniitkillustikuga. Lõhutatud vundamendi osad uuesti laduda paekivi ja lubi-tsementmördiga. Läänepoolse esiku vundament tuleb kõik uuesti

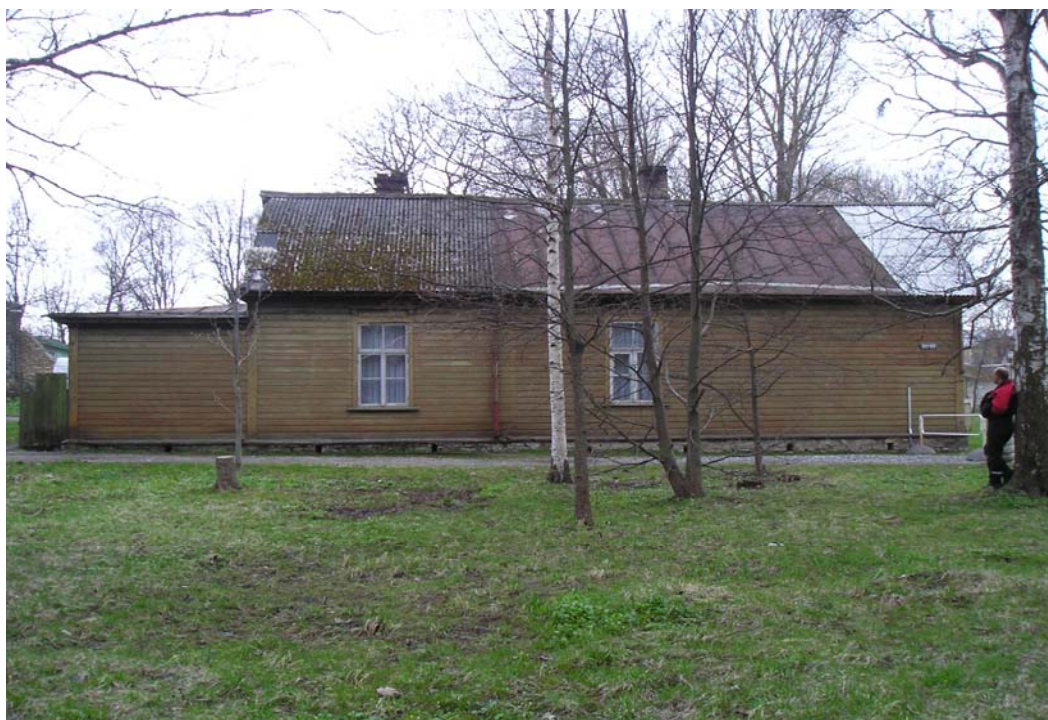
Foto nr 13 Sokkel edelast 2008.a.

Sokli pealne esimene palk mädanenud ~ 50mm kogu hoone perimeetril. Lääne fassaadil vintskapi alune sein kuni wc-aknani mädanenud. Vana köögi läänesein mädanenud kanalisatsiooni toru kõrguselt kogu ruumi pikkuselt. Laetalade alune ja vaheline raiekiht niiskuskahjustustega kogu lääne fassaadi pikkuselt. Hoone lõuna ja lääne nurgas ülemised neli raiekihti mädanenud. Ida fassaadil laetalade alune ja vaheline raiekiht kohati niiskus kahjustustega. Sahvri alumine palk ruumi perimeetril 100mm mädanenud. Sahvri ja köögi vaheline sein putukate-näriliste kahjustustega. Põrandate avamisel kontrollida vaheseinte vundamendi pealsete palkide ja horisontaalhüdroisolatsiooni olukorda. Teise korruse põhja poolse toa lõuna-lääne nurk mädanenud. Fassaadilaudise eemaldamisel veranda lõuna seinalt kontrollida puitkarkassi olukorda.

Soklipealsest palgist tuleb alt välja saagida kahjustunud puit ~50mm-1,2m juppidega 3 kraadise kaldega hoone poole. Vahetada horisontaalhüdroisolatsioon (näit. 2x SBS), teha sama kaldega uus tükk tihedast ja vaigusest lülipuidust, tõrvata ning lüüa paigale. Asendustükil teha otstes vertikaalsed pool-poollega tapid ning paigaldusel tihendada tõrvatakuga. Sein palkide vahetusel jälgida olemasolevat ristlõiget ja vara nurka. Proteesi ja vana palgi otstes teha keeltapid pikkusega 150mm ning paksusega 1/3 palgist. Detailid omavahel liita tollise läbimõõduga salapulkadega ning takutada. Hoone nurkade proteesimisel teha tagasi täpselt samad nurgatapid ja tuulelukud. Putuka kahjustustega seinal ning uue puidu puhul tuleks kasutada Boracol 20Rh nende immutamiseks seente vastu.

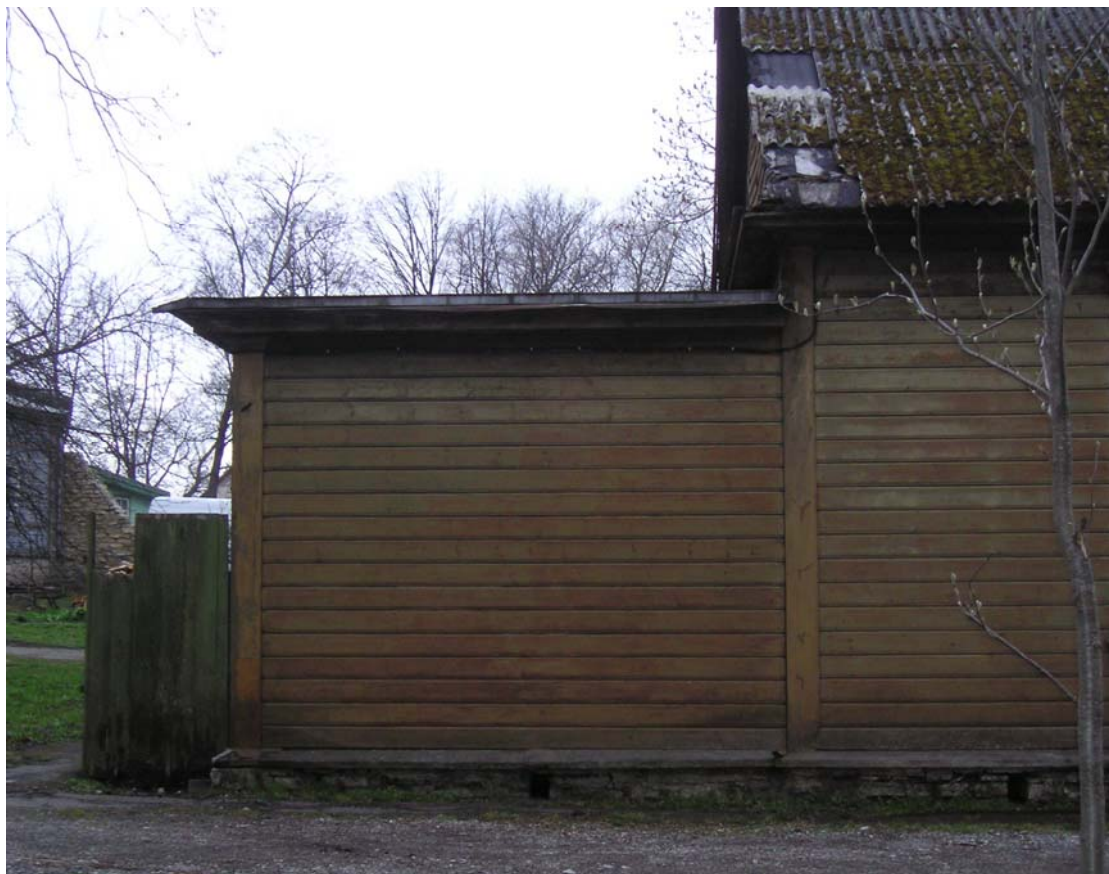
Lääne fassaadil enamus talaotsad mädanenud nii, et nad enam seinte peal ei kannu, ida pool kannavad mõned üksikud(foto nr.19). Vanema köögi vahelaetalad on juba korra vahetatud. Mustalae laudis räästa piirkonnas mädanenud 1,0m laiuselt. Uuema köögi korstna ümbrus mädanenud.

Tala otste kahjustused ida poolt on tulnud katuse läbijooksust, kuna nende peal asus kohe räästapealne vihmaveerenn, mis ära mädanes. Räästa alusplekk ei ole ulatunud vihmaveerenni ja katuse plekipaani lamavaltsist ülespoole ning hakkas sealt kohati läbi laskma. Kuna lääne pool asusid köögid, wc-d ja esikud, tekkisid seal köögiaurude, uste ja akende kaudu juurdetuleva välisõhu tõttu lae alla õhuvahesse küllastunud veeaur. Liiga tihe soojustus ei suutnud läbi lasta veeauru ja kondenseerus külmadele seinapalgi ja vahelaetala pindadele. Vahelaetala otsad ulatusid pikkikiududega omakorda veel õue nii, et neist tekkis külmasild.

Foto 19 Räästasõlm läänest 2006.a.
Foto 20 Takutatud mustlagi 2008.a.

Tala otste proteesimiseks ja talade välja vahetamiseks tuleb lammutada teise korruse toad, eemaldada olemasolev soojustuskiht ning mustlagi. Katuse avada räästast 1,5m laiuselt ning sarikate koormus, tala otstelt maha võtta ajutise toetusega. Talad proteesida ühekaupa, eelnevalt teda alt toetades kogu tala ulatuses. Paigaldada 2 tugiposti, nende peale pruss 150x150mm. Kahjustunud tala ots saagida risti seibideks, nii et saaks need hõlpsasti eemaldada lae krohvilaudise küljest krohvi kahjustamata. Valmistada protees samast ristlõikest nagu tala. Laetalale ja proteesile teha pool-poolega tapp vähemalt 4 ristlõike kõrguse pikkusega ning kinnitada 4 poldiga, läbimõõduga 16 mm, avade kaugus küljelt ja otstest arvestada poldi

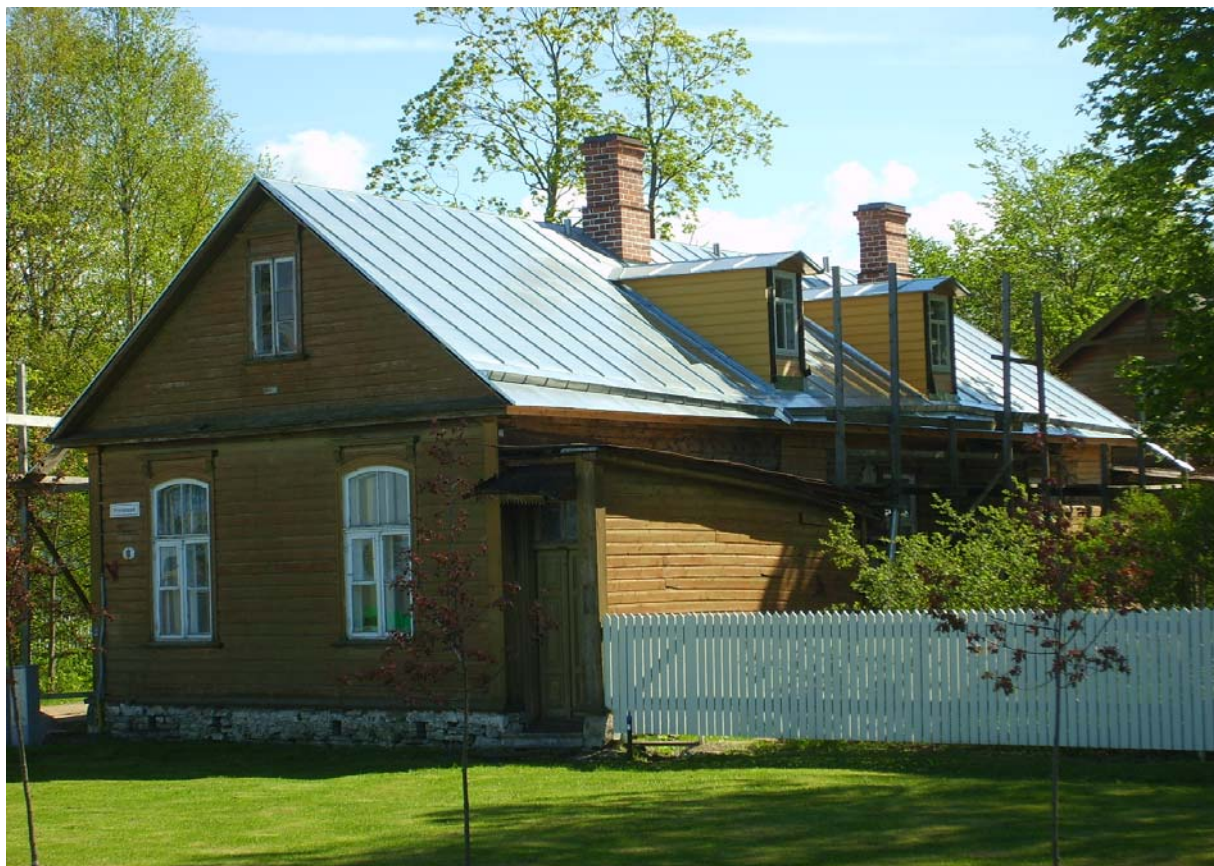
Foto nr 25 Lõuna poolne korsten 2005

Põhja poolne korstnapits on remonditud silikaat tellistega, plekist kate puudub. Lõuna poolsel korstnapitsil on ülemised kivid lahti, vuugid seest tühjad ja katteplekk ära roostetanud (foto nr.25). Korstnapitsi kivid on murenenud. Mõlema korstna suitsulõõrid on seest lagunened. Pööningul on korstnajakaladelt krohv kohati maha kukkunud ning korstnapind pigitunud.

Korstnapitside lagunemise on tinginud ära roostetanud katteplekk. Talvel kütmise ajal lõõr seest soojeneb ning väljast tuul ja külm jahutavad. Tekivad suured sisepinged müüritisel, millele ei pea vastu mõrt ega kivi. Suitsugaasid sisaldavad ka veeauru, mille tõustes ülespoole gaas ja korstnjalg jahtub ning niiskus kondenseerub lõõri sisepinna.

Korstna pitsid tuleb fotografeerida, mõõdistada ja üles joonistada ning siis lammutada. Uued pitsid laduda vana korstna jooniste järgi. Ladumisel kasutada sama kvaliteediga punast tellist ning mõrdis sideaineks tsementi ja plastifikaatoriks lupja. Korstna karniisi kivid võib lõigata ja lihvida samadest kividest kui analooge ei leia. Viimase kahe kivirea asemele valada happekindlast betoonist vöö. Korstnakand ja -ots katta plekiga. Korstnaplekide kinnitamisel kasutada kannaplekke, mille külge saab valtsida plekid. Pööningul korstnjalalt eemaldada vanakrohv. Kivipind õrnalt täksida nii, et tekiks uus aktiivne pind ja uuesti krohvida lubi-tsementmördiga. Enne värvimist krohvipind katta „AKROSTOP”-iga ,et tõrv ei tuleks värvist läbi. Puhastus- ja tuulutusluugid puhastada, remontida ja värvida. (foto nr.14).
