ANIJA MÕISA TEENIJATEMAJA

Anija küla, Anija vald, Harjumaa

MUINSUSKAITSE ERITINGIMUSED HOONE REMONDIKS

2007/2008. õ-a. Arhitektuuri konserveerimise ja restaureerimise täiendkoolituskursuse
lõputöö

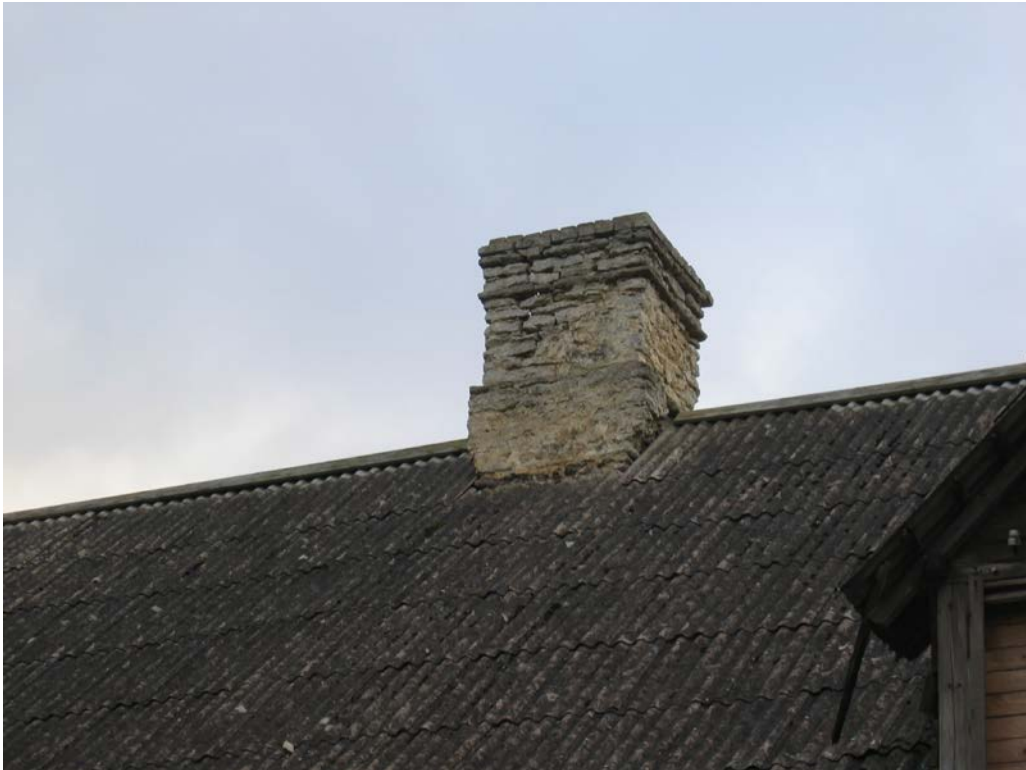
Foto 8 Mantelkorstna pits

Hoone vasakpoolsel tiival paikneb paekividest laotud mantelkorsten. Mantelkorstna üldseisund on väga hea. Korstnapits on samuti paest laotud ja pärineb korstnaga samast ajastust. Korstnapitsi vuukidest on segu ilmastiku toimel välja uhutud ja pitsi läbib püstpragu.

Korstnapitsi kividevahed täita korralikult lubimördiga, korsten viimistleda lubikrohviga. Korstnapitsi horisontaalpinnad viimistleda väikese kaldega, et tagada vihmavee äravool ja katta plekiga. Püstprao kohalt toetada korstnapooled väljast terastõmbidega, mis jääksid segusse. Korsten krohvida.

- 3. Säilitada olemasolev katusekuju ja kalle, samuti räästapikkus.**
- 4. Paigaldada sadevee- ja lumetõkkesüsteem.**
- 5. Mantelkorstna korstnapitsi kividevahed vuukida lubimördiga, pits krohvida lubikrohviga, korstnaotsa horisontaalpinnad viimistleda kaldega vihmavee äravooluks katta plekiga, remontida püstpragu .**

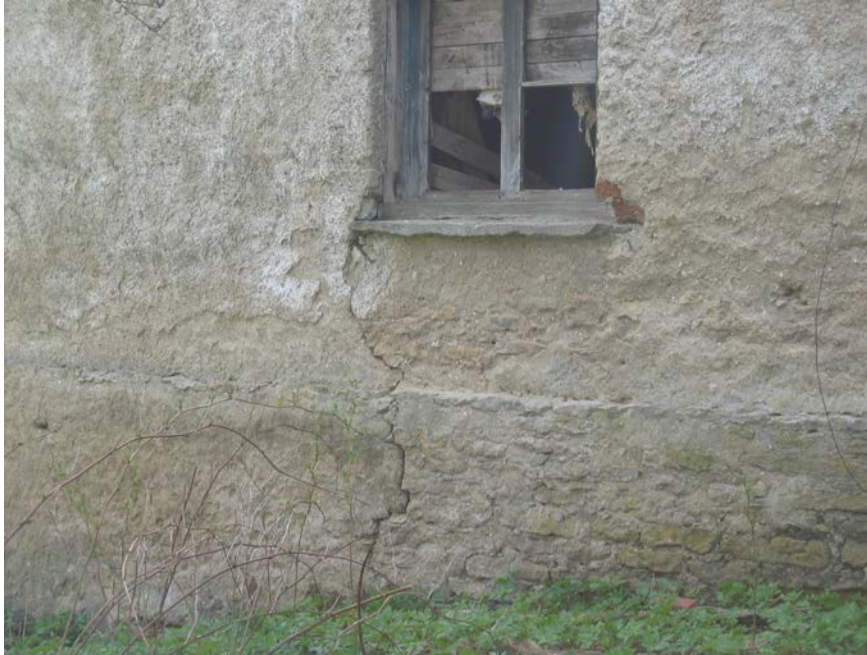
Teenijatemaja välisseinad on laotud kahekihiliselt paekivist. Välisseintel puuduvad amortisatsiooni või vajumispraod ja nende üldseisund on väga hea. Hoone idapoolses seinas tugimüüri kõrval leidub püstpragu. Pragu ei ole rohkem avanenud võrreldes 20 aasta taguste fotodega. Seinad on viimistletud lubikrohviga, mis on kohati aja ja ilmastiku toimel maha kulunud, eriti uste ümbruses.

Foto 21 Pragu otsaseinas

Seinad viimistleda kulunud kohtades vajadusel uuesti lubikrohviga ja värvida lubivärviga. Pragu täita lubimördiga, krohvida lubikrohviga ja värvida.
