## **LOHU MÕISA PEAHOONE ALGSE FUNKTSIOONI TAASTAMINE**

Lohu Mõis, Lohu küla, Kohila vald, Raplamaa, Eesti Vabariik

2007/2008.õ-a. Arhitektuuri konserveerimise ja restaureerimise täiendkoolituse  
lõputöö

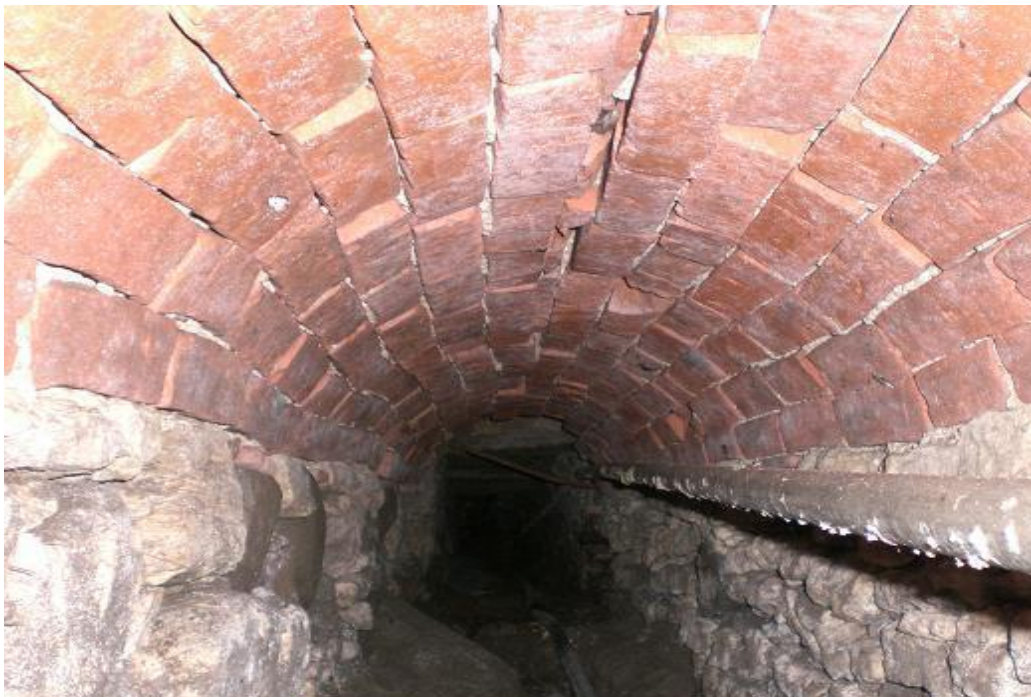
Foto 13. maa-alune sadevete ärastus drenaaž

**Sadevete ärastus dreanaž:** hoone ümber on rajatud korralik vihmavete ärastamise dreanaž ( foto 13) , mis on ehitatud paekivist ja savitellistest, kaitsmaks hoonet liigniiskuse ja sulavete eest. Kohati dreanažis mulda ja liiva. Nõukogude ajal teostatud trasside remondi käigus on teostatud konstruktsiooni muutusi.( foto 14).

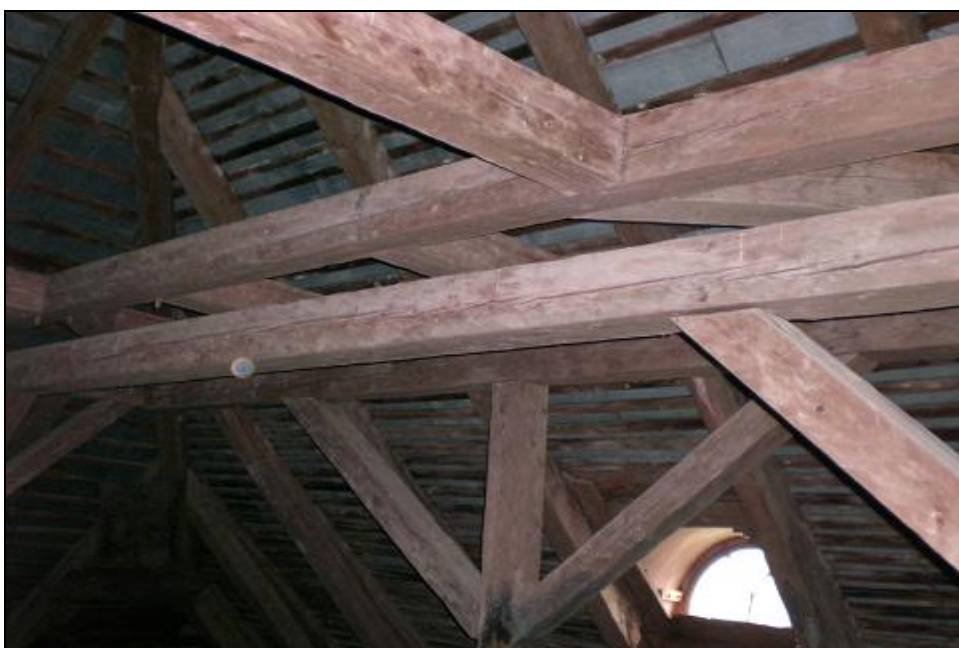
Foto 18. Katuse kandekonstruktsioonide seisukord

näha. Katuse kandekonstruktsioon tahatud prussidest 200x200 mm., heas seisukorras ( foto 18), vajumis- ja mädanikukahjustused puuduvad. Sarikad tahatud prussidest 150x150 mm., sarikad heas seisukorras, esineb üksikuid kuivmädaniku koldeid. Talastikus esineb ühe tõmbtala lahti vajumine hoone lõunapoolses otsas. Roovitus 50x50mm. roovi samm ca 160 mm. annab teavet algselt paigaldatud kivikatusest.

**Sadevete ärastusdrenaaži kahjustused:** drenaaži sisse on aastatega vesi kandnud mulda ja liiva, kus sadevete drenaaž avati, võlv lõhuti, aga võlvi tagasi ehitatud. (foto18) Selle tõttu pääses lahtijäänud piludest vesi läbi ning tõi endaga kaasa mulda ja liiva.

Drenaaži kahjustuste kõrvaldamine: tuleb võtta drenaaž lahti, lammutatud kohtadest minna sisse, puhastada mullast ja taastada võlvid algsel kujul. Kuna võlvid on pealt ümarad, siis valgub vesi drenaaži aeglaselt ega kannu sisse mulda.

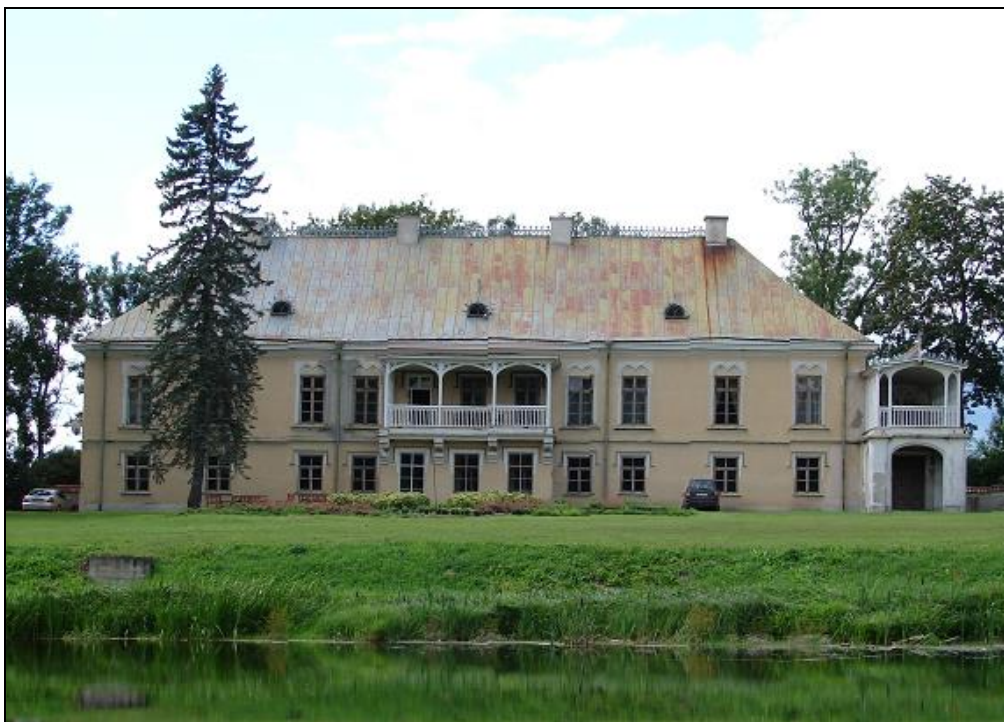
Foto 19. Fasaadi üld pilt

**Fassaad:** fassaad väga atraktiivne, kaunistatud gootipäraste rõdudega. Esimese korruse akende kohal on krohvisegust karniis, kaetud tsiingitud katuseplekiga, akende ülaosal plekiga kaetud friis. Teise korruse aknaid ümbritsevad krohvist gootipärased friisid, milledest üks aknavahe oli täielikult amortiseerunud. Seinä restaureerimise käigus taastatud. Katuse räästas lahendatud võimsa karniisiga krohv kattel, mis kohati on amortiseerunud. Fassaad on värvitud kaseiinvärviga, osaliselt värv koorunud, osaliselt lahti, kuid suuremas enamuses hästi kinnitunud. ( foto 19)

**Välisseinte kahjustused:** akende vaheline seinosa ja akna nurgad purunenud. (foto19). Sadeveed märgasid seinu ja külma lammutas kivid. Seinal üksikuid 0,3-0,5 m<sup>2</sup> pindalaga krohvi kahjustusi. Esimese korruse akende kohal krohvist karniis, kaetud tsingitud katuseplekiga, esineb üksikuid kahjustusi.

Välisseinte kahjustuste põhjused: selliste kahjustuste tekke põhjuseks on puhtinimlik lohakas, sest seinalt ära tulnud vihmaveetoru ei viitsitud õigeaegselt tagasi panna, nii lagunes sein kolme aastaga. Osa kahjustusi tekitas tuulemurrust langenud puu, mis lõhkus seinu, osa niiskusest, mis krohvi ja seinu vahele sattudes krohvi on lahti löönud. Selliseid kahjustusi, mida tekitab vääramatu jõud on võimatu ennetada. Niiskuskahjustused tekkivad halvast hooldamisest. Kas on vihmaveerennid puhastamata või on tekkinud lekke koldeid.

**Katuse kahjustused:** esineb läbituiskamist ja tuulesurve lekkeid, lamandunud on jäärenn. Värvkate luitunud, koorub ja esineb kruntvärvi paljandeid. (foto 19).

Katuse kahjustuste põhjused: katuse kate lekkes tekivad ühekordse valtsi kasutamise tõttu. Nii kõrgetel katustel ei anna ühekordne valts vajalikku tuulekindlust. Nõukogudeaegne teostus halva kvaliteediga. Lekkes on tekkinud tuule poolt lahti tõmmatud

**Fassaadide kahjustused:** fassaadi värvkate on luitunud, määrdunud, esineb niiskuskahjustusi, värvi koorumist. Tsingitud metallosad kohati vigastatud, värvkate luitunud, kohati koorunud. ( foto 19)

Fassaadide kahjustuste põhjused: kõige suuremaks kahjustuseks fassaadilel võib pidada niiskuskahjustusi, tuulega hoonele langev vihm märgab värvi, värvkatte alla sattuv niiskus surub värvkatte lahti. Niiskele pinnale kleepub langev tolmu, mis õige värvitooni määrib. Teiseks teguriks on aeg, ühegi hoone värvkate pole mõeldud püsima igavesti nagu vundament. Värvkatet tuleb uuendada regulaarselt.

Katuse kahjustuste kõrvaldamine: katus vajab lekete tõkestamist valtside kinni löömise teel, kasutades tihenduseks spetsiaalset külmsegu. Kohati vajavad metallosad remonti. Katusekate ja vihmaveeärrastussüsteemid puhastada vanast värvist, kruntida ja värvida katuse- kate metallivärviga.

Fassaadide kahjustuste kõrvaldamine: fassaadidele teostada värvi sondaažid. Lahtine värvkate eemaldada, teostada krohviparandused, alused töödelda ja hoone värvida. Metallosad puhastada ja värvida.

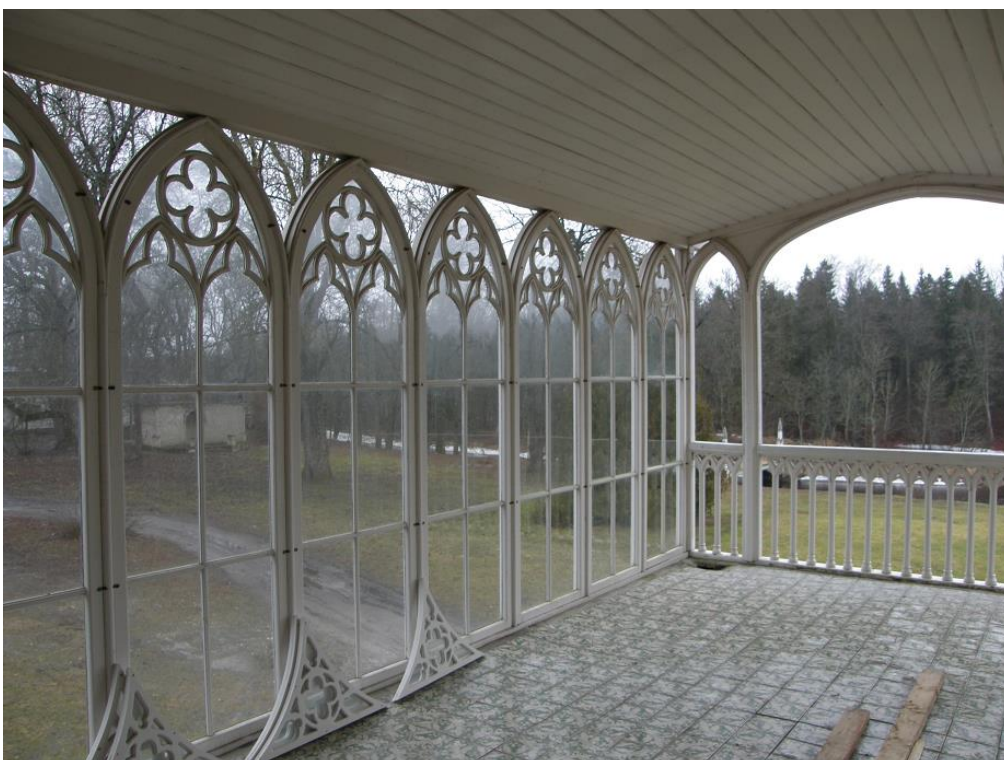
Foto 20 Gootiakendega rõdu.

**Rõdud :** kaunite gootiakendega puidust rõdud on heas seisukorras, puidust konstruktsioonid tugevad, piirdetarindid korras, kattelaudis korras ja värvitud. Esineb üksikuid mädaniku koldeid. Aknaraamid on valmistatud kvaliteetsest männipuidust, krunditud linaõli värnitsaga ja värvitud linaõlivärviga. Raami kinnitustena kasutatud naelu, kinnitus ebapiisav. Klaasid paksusega 3 mm. paigaldatud kitiga, katkised klaasid asendatud uutega (foto20).

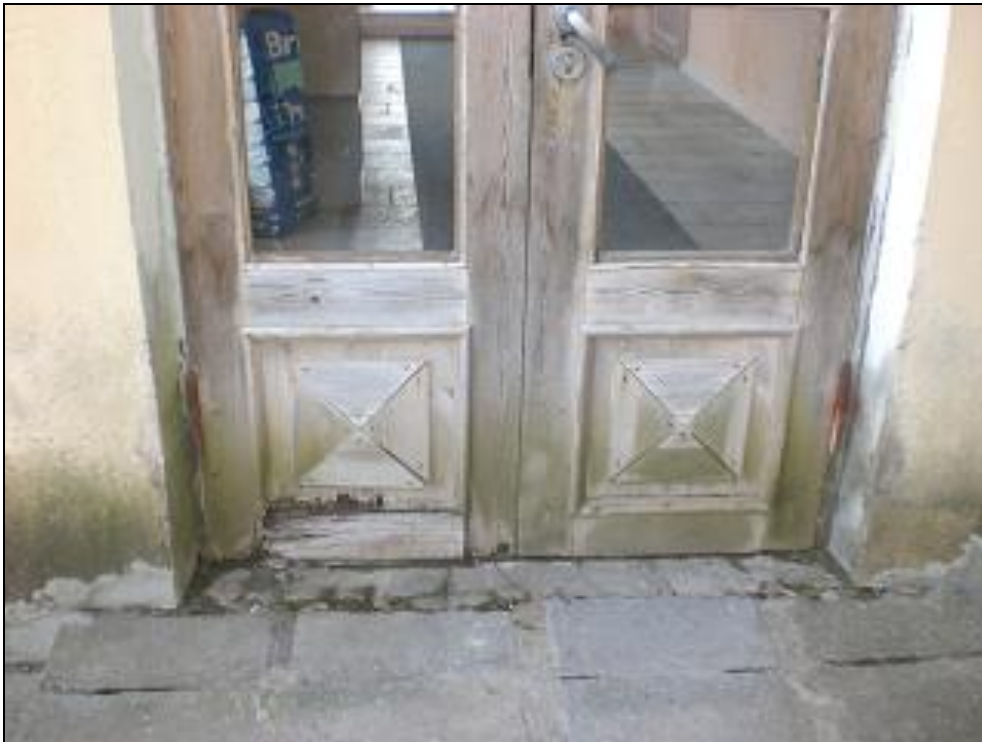
Foto 23. uste kahjustused

**Välisüksed:** välisüksed peasissepääsul tammepuust kahepoolsed ukсед, peitsitud halli tamme peitsiga ja õlitatud, käepidemed puuduvad. Välimiste uste komplekt asendatud männipuidust õlibaasil värvitud ustega, värv on muutunud krokodillinahaks, osaliselt koorub. ( foto 22) Tiibade välisüksed on männipuidust kilpuksed, värvitud õlivärviga, mis kohati koorub, kohati krokodilli nahastunud. Keeltapid kohati lahti kuivanud, kohati mädanenud.(foto 23)

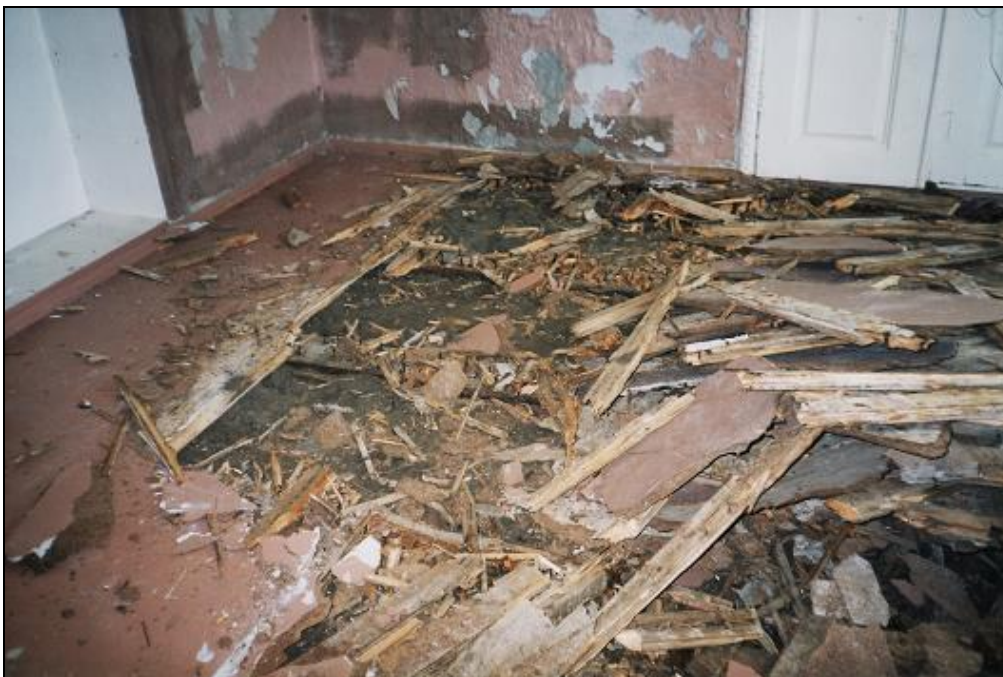
Foto 24. Põrandate kahjustused

**Põrandad:** I- korruse põrandad on kivi- ja laudpõrandad. Põrandad on rajatud vanadele muld alustele või on alus betoneeritud. Kolmes ruumis ilmnes, et vanale laud põrandale, mis oli mädanenud, oli paigaldatud saepuruplaat ja selle otsa veel uus laudis ja linoleum (foto 24). Betoonalusel laudpõrandad rajatud laagidele. II- korruse parkettpõrandad rajatud laudpõrand alustele. Peasaali põrand tundub olema originaal 1880-ndate remondist, hästi säilinud lihvitud ja õlitatud..(foto25) Kõrvaltubades tammeparkett arvatavasti 20.saj. esimesest poolest. Ovaalsaali nõukogude aegne kilpparkett on korralikult lihvitud ja õlitatud. Põhjatoas vajab parkett restaureerimist intarsia tehnikas, sest kahjustused on minimaalsed. Lõunapoolses tiivas kaseparkett pragudega, mädanenud , toorest materjalist koostatud, kõlbmatu. ( foto 26). Kivipõrandad on valmistatud saetud dolomiitplaatidest, seisukord hea, põrand külm. Söögisaali kivipõrand pae plaatidest, külm.

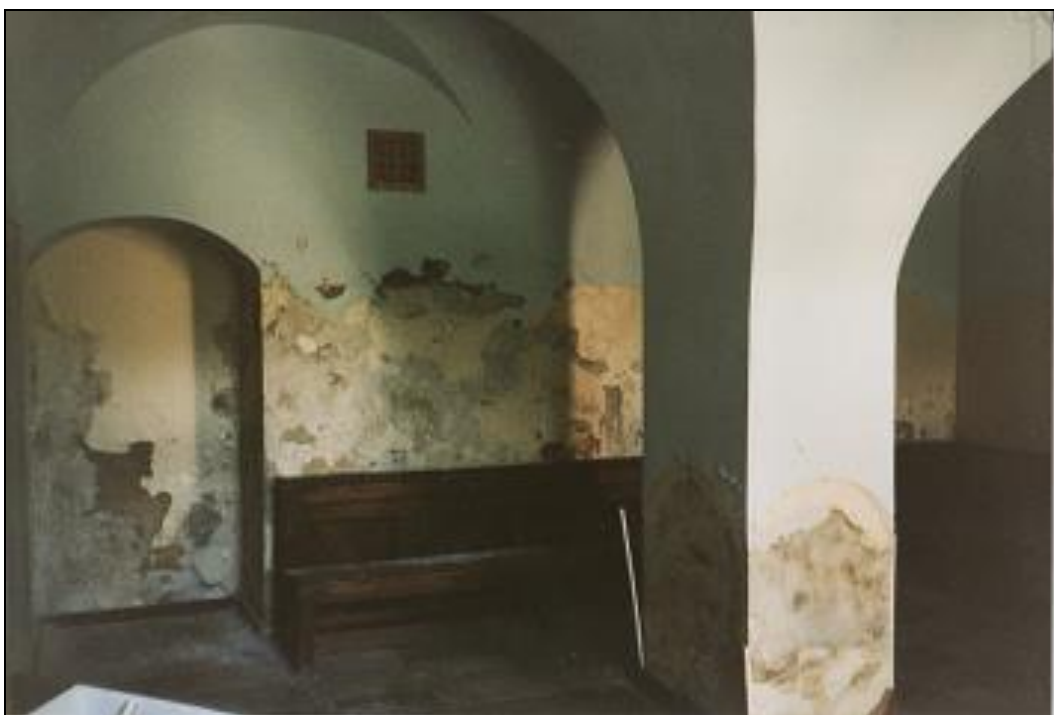
Foto 27. Pahtli ja värvi irdumised

Seinad: krohvitud, kipsitud ja pahteldatud kriidi pahtliga, ebakvaliteetselt, seinad värvitud lateks värvidega, kohati on tekkinud niiskuskahjustused, pahtel ja värv kooruvad ( foto 27 ).

Siseviimistluse kahjustused: mitmete esimese korruse ruumide seinte alaosa koorus pahtel ja värv.(foto27) Mõningate lagede värvkate koorub ( foto32), suurem kahjustus köögitrepikoja laes.(foto31) Tapeedid olid lahti ja osaliselt eemaldatud. Ustel värvkate lahti, pahtel koorub. Aknaraamid värvimata, värv koorub, klaasid liistudel mitte tuulupidavad.

Siseviimistluse kahjustuste tekkepõhjused: seinad: on nõukogudeajal kipsitud ja pahteldatud kriidi pahtliga, ebakvaliteetselt, kohati on tekkinud niiskuskahjustused, pahtel ja värv kooruvad. Põhjuseks võib pidada valesid tehnoloogiaid ja seintesse tungivat kapillaarniiskust, sest lubja pinnale ei sobi kips ega ka kriidi pahtel, sest lubi on aluseline aga

kips ja kriit happelised. Vähesegi niiskuse korral tekib keemiline reaktsioon, kus eraldub süsihappegaas ja pindmised kihid kooruvad.

Siseviimistluste kahjustuste kõrvaldamine: seinad: seintel teostatud krohviparandused liiv-tsement-lubi mördiga. Peale krohvi kivistumist ja kuivamist teostatud pahteldused, värvimised, tapeetimid, vastavalt sisetööde kontseptsioonile. Määravaks sai siinjuures see, et nõukogudeajal on hoone restaureeritud, kasutades kipsi ja kriidipahtlit. Seepärast sai siseseintel teostatud pahteldustööd kasutades VH pahtlit. Püsivuse seisukohalt on tulemus parem.

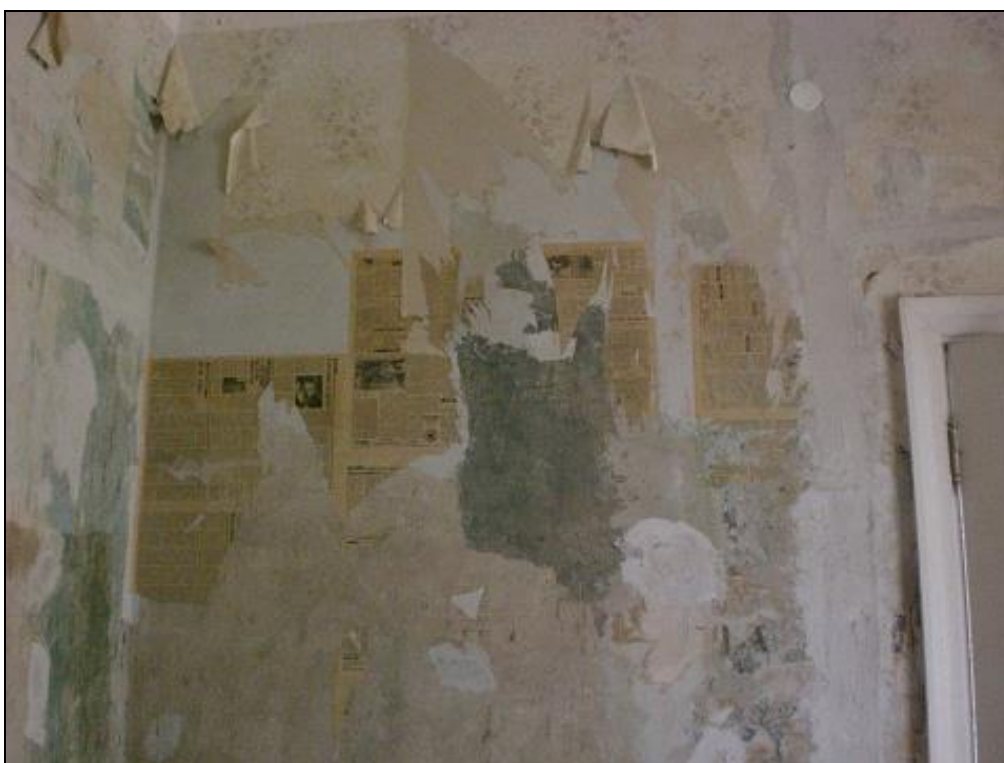
Foto 28. Ovaalsaali tapeedi seisukord.

Tapeedid seintelt maha kistud.( foto 28), kohati säilinud makulatuur, kohati kinni. Vana makulatuuri eemaldamisel leidsin seinalt teokarbi motiivi, täpsemal vaatlusel leidsin samba maalingu (foto 29). Teavitasin Muinsuskaitseametit ja kutsusime edasisi töid teostama A S KAR-grupi. Maaling ootab edaspidist eksponeerimist. Restaureeritud peasaal on säilinud hästi, Kristjan Guttleib Welte` grisailletehnikas maalitud loodusemaalid Odiviuse ainetel on restaureeritud ja hästi säilinud. (foto30).

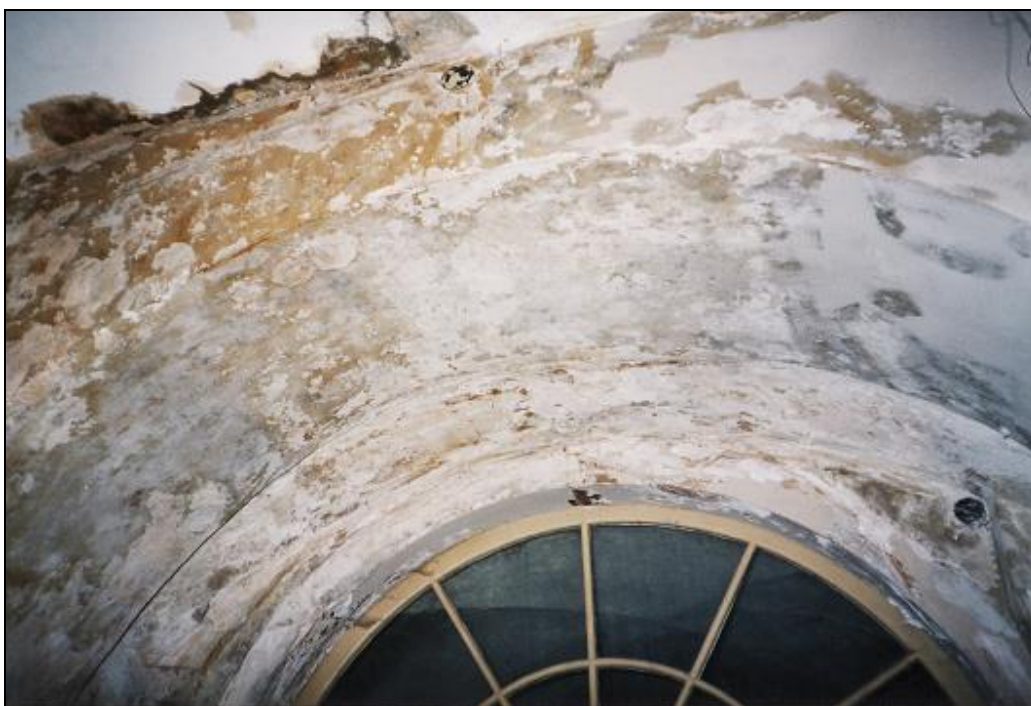
Foto 31. Niiskus kahjustused

Laed: krohvitud , kipsitud, pahteldatud ja värvitud lateksvärvidega. Kohati värv koorus, esines niiskuskahjustusi (foto 31,32). Niiskuskahjustused likvideeritud. Enamuses laed restaureeritud. Restaureerimata on ovaalsaali lagi, kus võib leiduda maalinguid.

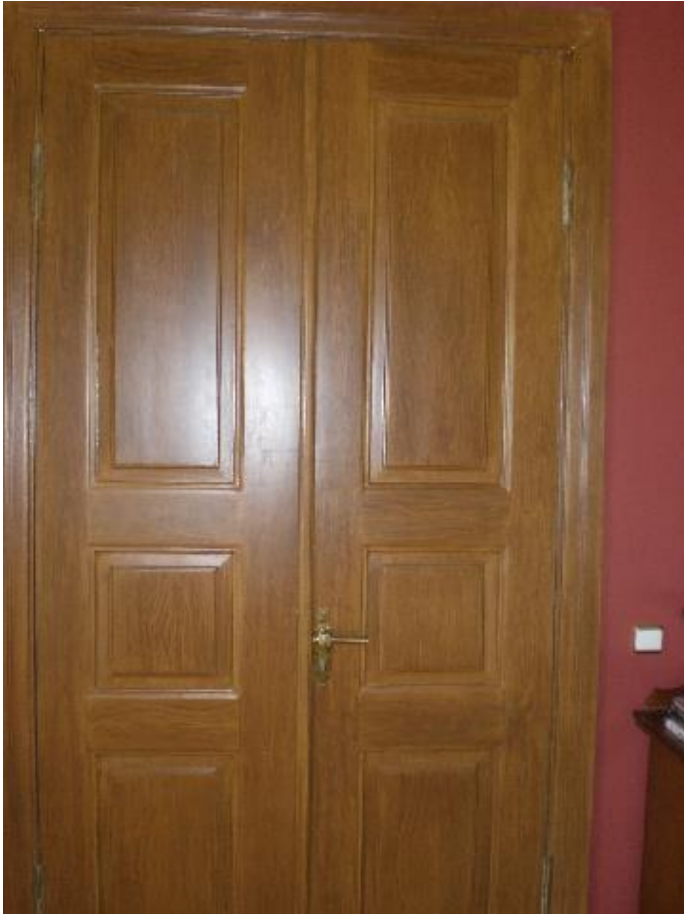
Foto 33 Söögisaali ukсед.

Siseuksed: enamuses valmistatud männi puidust tahveluksed, kipsitud, pahteldatud, värvitud emailvärvidega, restaureeritud. Peasaali ukсед originaalid, hästi säilinud, korduvate värvkatete all. Söögisaali ukсед originaalid, restaureeritud, aaderdatud, tööde teostaja Evar Riitsaar. ( foto 33)

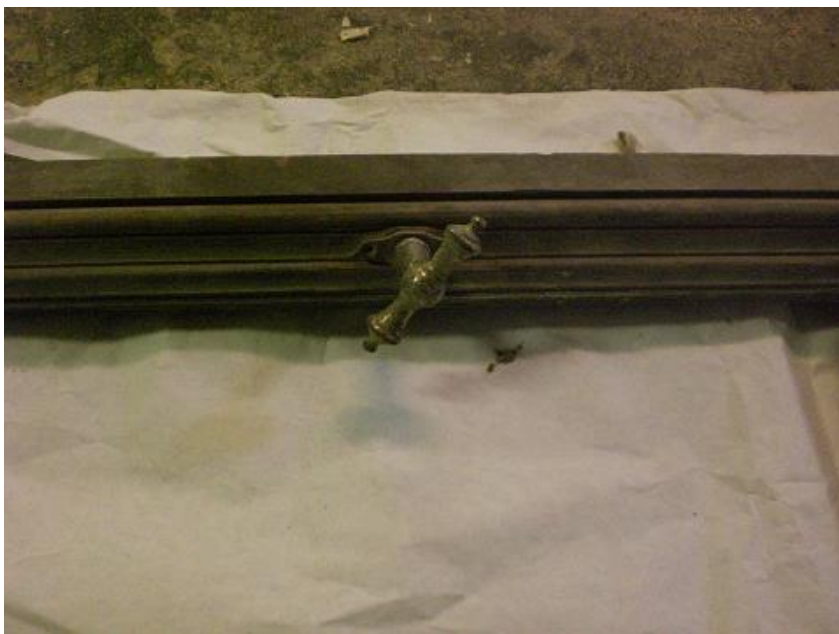
Foto 34. Vana aknaraam ja kremoon

Aknad: Sisemised aknad valmistatud nõukogude aegse restaureerimise käigus, heas korras, pahteldatud, värvitud, tihendatud, kuid klaasid liistudel.. Sisemised aknaraamid paksusega 45 mm. Originaalid paksusega 70 mm.( foto 34)

Akende kahjustuste kõrvaldamine: akende klaasid tuleksid eemaldada, raamid puhastada, korrastada, kruntida ja klaasid paigaldada kitil. Paigaldada tihendid, paigaldada algsed sulused ja kremoonid. Sisemised aknaraamid tuleks taastada algsel kujul, et saavutada suuremat soojapidavust. Samuti järgida algseid profiile ja kremoone, et saavutada algselt taodeldud ilu (foto 34 ) Edaspidi aknaid hooldada regulaarselt.
