EESTI KUNSTIAKADEEMIA
Kunstikultuuri teaduskond
Muinsuskaitse ja restaureerimise osakond

JAAMA TN 27 HOONE

Hoone asukoht: Jaama tn 27, Ülejõe linnaosa, Tartu linn, Tartu maakond

2007/2008. õ-a. Arhitektuuri konserveerimise ja restaureerimise täiendkoolituskursuse
lõputöö

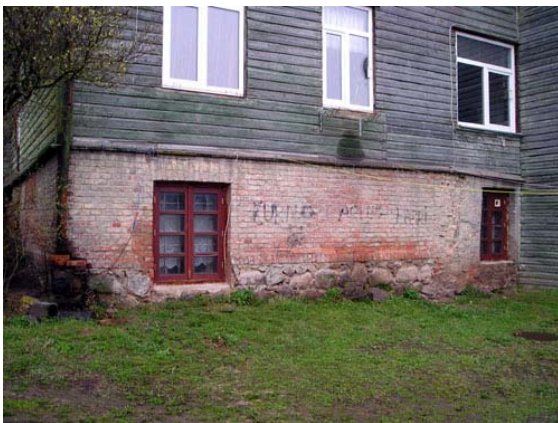
Pilt 11. Jaama tn 27 hoovipoolne vundament

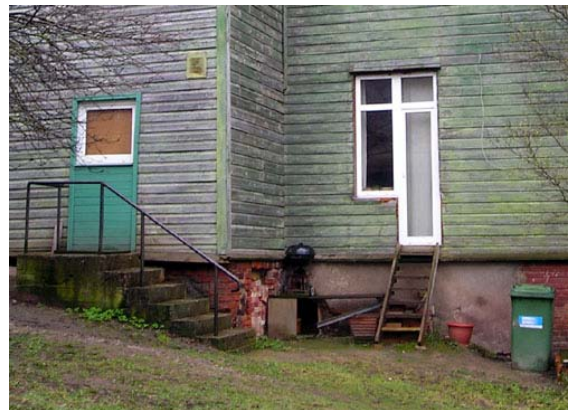
Pilt 15. Vaade hoone põhiosa lääneservas likvideeritud sissepääsule ja uuele kummalise kujundusega plastaken-uksele

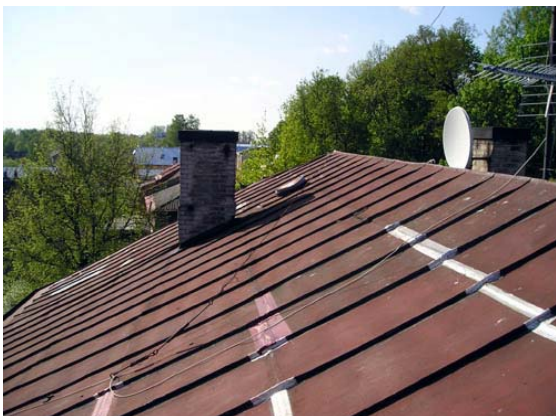
- Kohati läbilaskev katus (vt pilt 16), mille tulemusena on maja läbivas koridoris 2. korruse laelauad ja kandekonstruktsioon osaliselt mädanenud ja läbi vajunud (vt pilt

Pilt 16. Vaade hoone põhiosa ajutiselt lapitud valtsplekk-katusele

17). Lahendus - katuse hädapärane remontimine käib jooksvalt, otstarbekas oleks kogu katuseplekk uue valtsplekiga asendada.

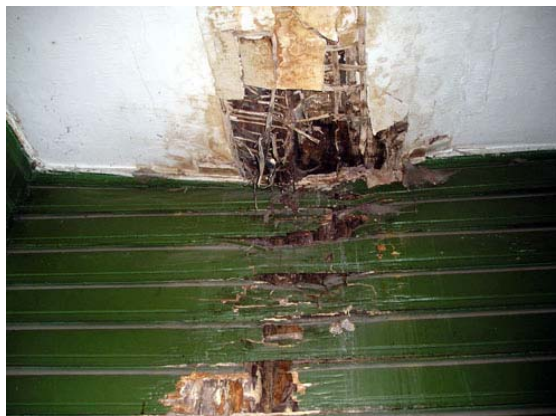
Pilt 17. Vaade hoone veekahjustuste tõttu läbivajunud laele

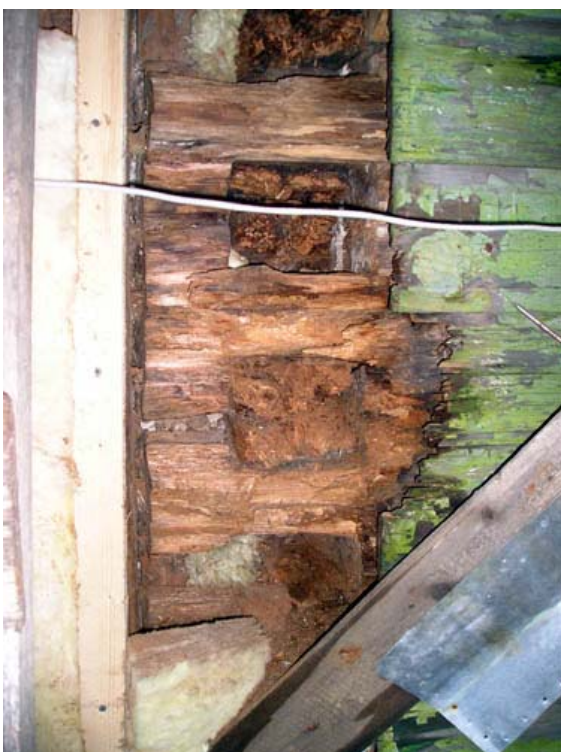
Pilt 18. Vaade korter 10 ja hoone põhiosa vaheliste kandvate palkide mädanenud otstele

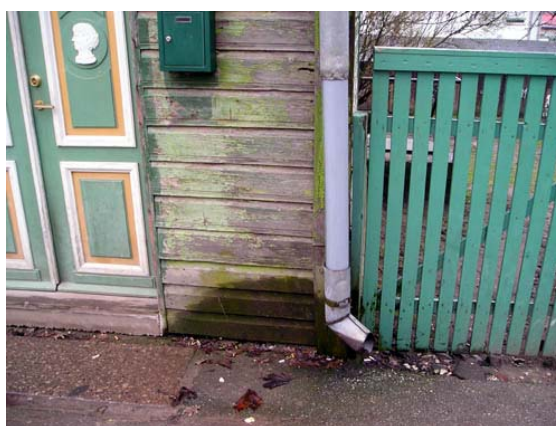
- Halvas seisukorras või puuduvad sademevee ärajuhtimissüsteemid (puuduvad vihmaveetorude lõpuosad, katusel veekogumiskopsiku läbilaskmine) eeskätt tänavapoolses fassaadis, mistõttu on põhiosa tänavakülje nurkades osaliselt mädanenud mitte ainult fassaadilauad (vt pilt 19), vaid ka nende all kandvate palkide otsad (vt pilt 18). Lahendus - osaliselt on nimetatud probleemid jooksva remondi käigus likvideeritud.

Pilt 19. Vaade märgunud voodrilaudadele halvasti toimiva sademevee ärajuhtimissüsteemi tõttu, kahjustuste tegelikku ulatust ei ole näha

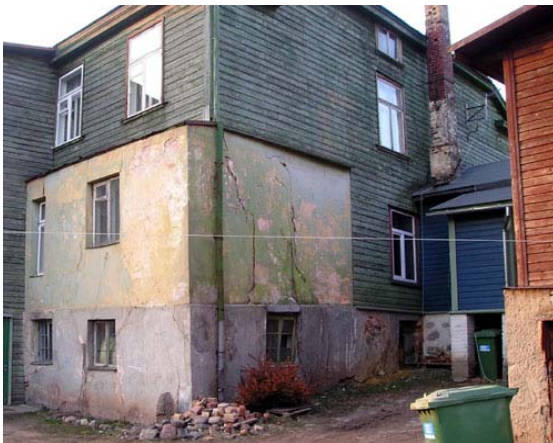
- Hoone kivist kagunurk on osaliselt ära vajunud, sest sellest nurgast toodi hoonesse ühiskanalisatsioon ja ilmselt ei teostatud kaevetöid ja hilisemat tagasitäidet ning vundamendi taastamist piisavalt hoolikalt, mistõttu pinnase kandevõime vähenes. Palkseintega osa selle kohal on esialgu piisavalt jäik ja sidus, et end konsoolina koos hoida. Lahendus - kiviseinad on kokku seotud kahe tõmbidega läbi seina kinnitatud metalltalaga ning sümboolselt toetatud väljastpoolt ka puidust tugivaiadega (maapinnale toetuvaks neid vaiasid ei saa enam pidada, sest maasse rammitud põikivaiasid saab kergelt ühe käega loksutada), kuid müür vajaks põhjalikumat remonti – osaliselt lammutamist ja seejärel vundamendi taastamist-tugevdamist, seinte tagasi ladumist ning tõenäoliselt ka tagasi algsesse asendisse kergitamist remondi käigus. Visuaalse hinnangu põhjal on olukord alates 2004. a kevadest (vt pilt 20) halvemaks läinud, kuid raske on välja tuua selle protsessi kulgu ajaliselt või seda, kas vajumine jätkub või on peatunud (vt pilt 21). Täpsemaid jälgimisi ei ole teostatud.

Pilt 20. Esiplaanil on Jaama tn 27 hoone kivisein aastal 2004

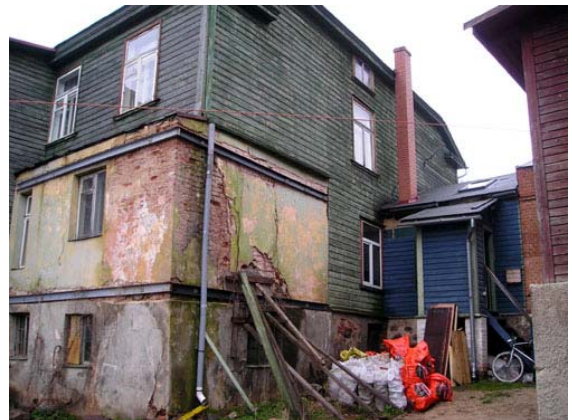
Pilt 21. Sama sein aastal 2008, näha on paigaldatud toetus ja mõne aasta arengud

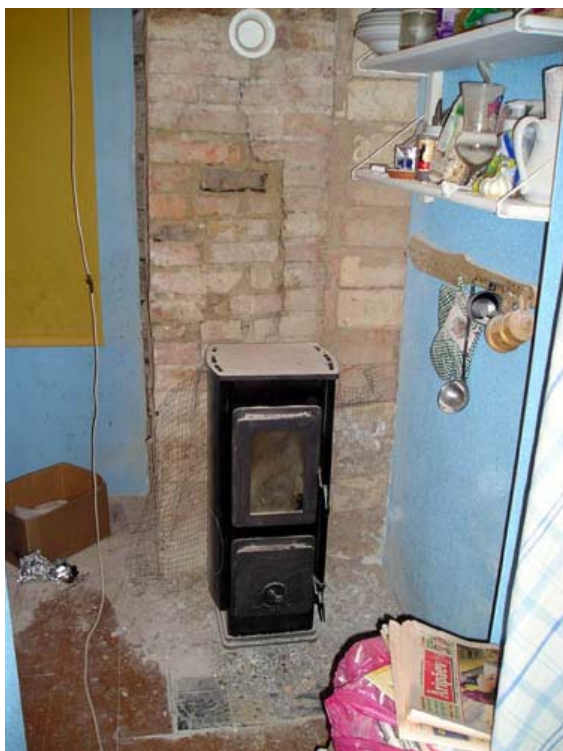
Pilt 33. Raudpliit ja halvas ehituslikus seisundis olev korsten, mida kasutati ka ventilatsiooniks

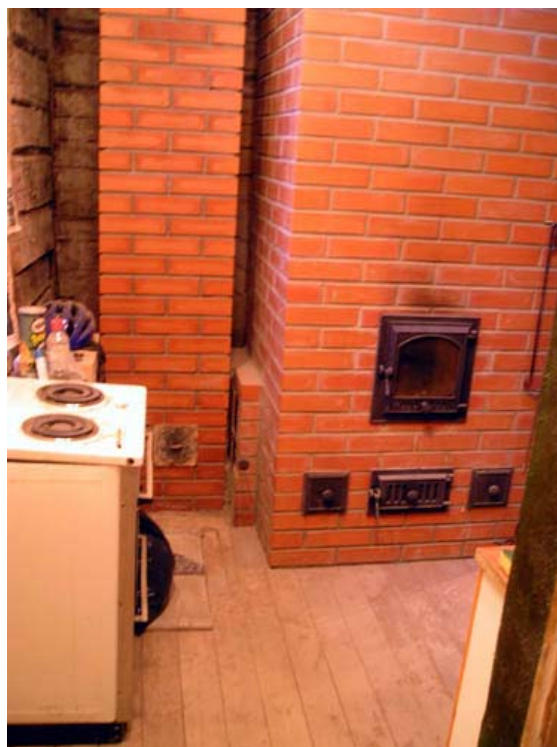
Pilt 34. Uus ahi koos ventilatsioonilõõrita korstnaga, mis on mõeldud vaid ahju tarbeks

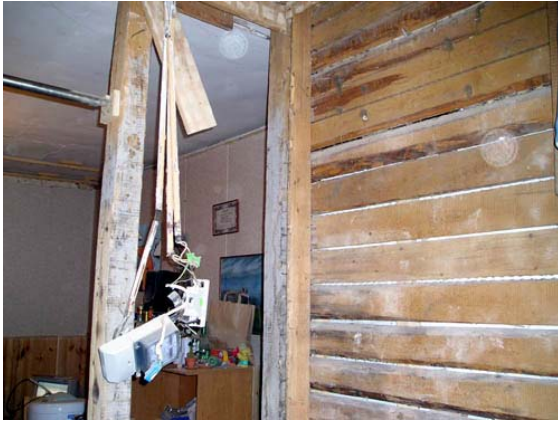
2004. aastal olid korteris vahetatud vaid peakilp ja pistikupesad, juhtmeteks olid jätkuvalt vanad lehtmestallist torudes kahesooneelised alumiiniumjuhtmed (vt pilt 35). 2007. aastal vahetati kogu juhtmestik, peakilp ning pistikupesad ja valgustid välja (vt pilt 36). Uus toitekaabel toodi maja keskosas trepikojas paiknevast peakilbist mööda põhiosa välisfassaadi korterinurgast sisse, kuhu ehitati uus korteri kaitsmekilp, sellest hargnevad juhtmed põõningu kaudu ja seinte-postide pealsena lõpptarbijateni.

Pilt 35. Amortiseerunud elektrijuhtmestikku oli ohtlik kasutada

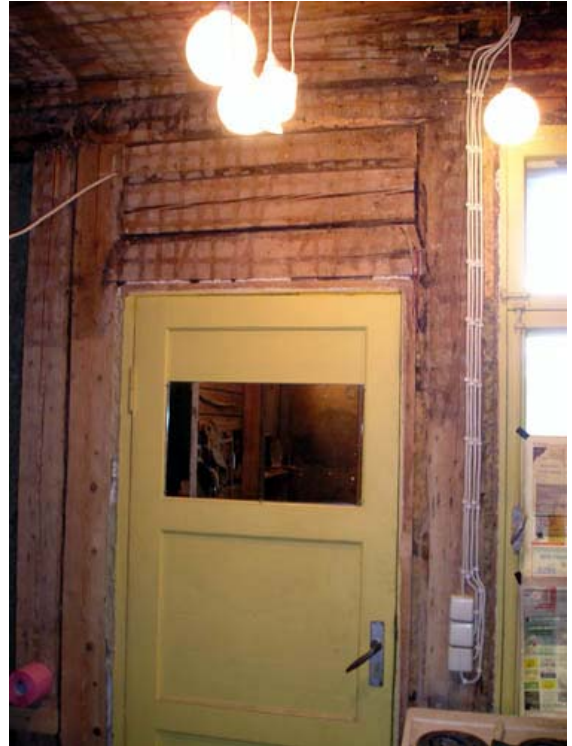
Pilt 36. Kogu korteri elektrisüsteem, sh valgustid, pistikupesad ja lülitid vahetati välja

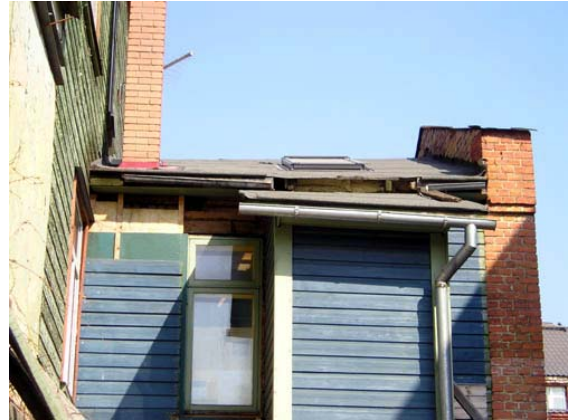
Pilt 38. Remonttööd on katusel lõpetamata, tuul puhub vahel vihma eeskoja ja põhikatuse vahelt sisse

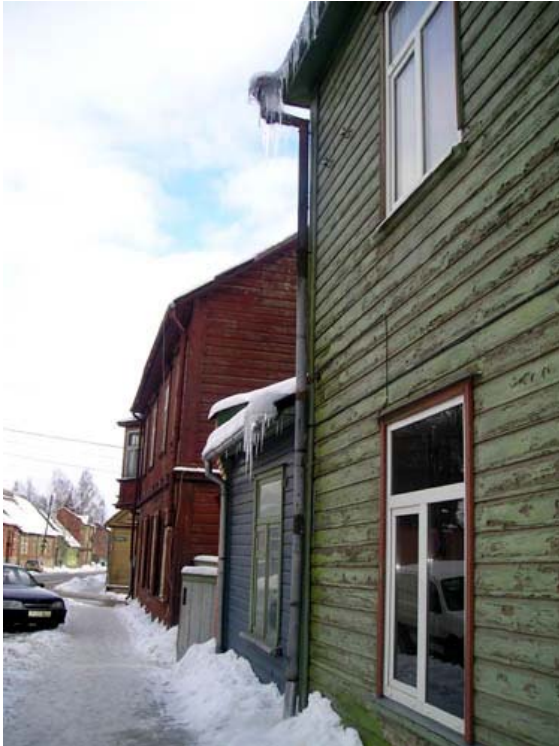
Pilt 39. Katkise vihmaveetoru tõttu varem kevadeti katustele kogunenud jää

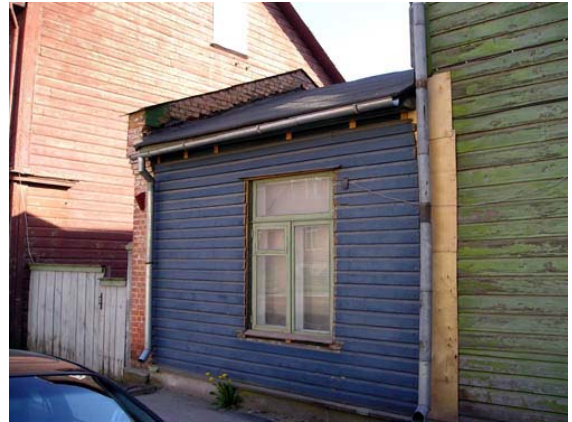
Pilt 40. Korter 10 ja põhihoone vahelise seina ajutine remontlahendus vineeriga
