VILLA LORENZON

Viljandi maakond , Viljandi linn , Supeluse 12 / Roosi 6

2007/2008. õ-a. Arhitektuuri konserveerimise ja restaureerimise täiendkoolituskursuse
lõputöö

LÖPUTÖÖ

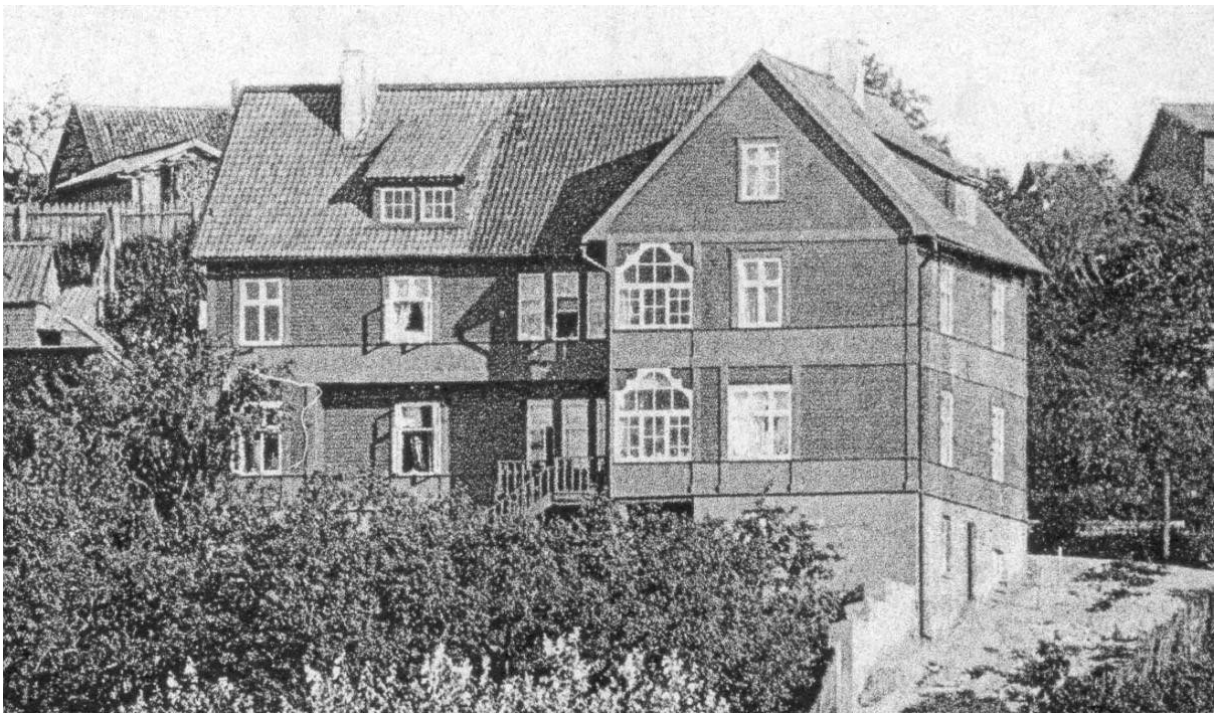
Foto 3: 1911. a.

Akende seisukord on küllaltki erinev – on suhteliselt heas seisukoreras aknaid, kuid on ka selliseid, mida ei ole enam võimalik avada. Osad aknad on hilisemal ajal välja vahetatud, näiteks veranda aknad nii esimesel kui teisel korrusel. Seega tuleb need aknad asendada restaureerimise käigus täpsete originaalakende koopiatega (vaata foto 3 ja võrdluseks Asendiplaanilt foto 8).

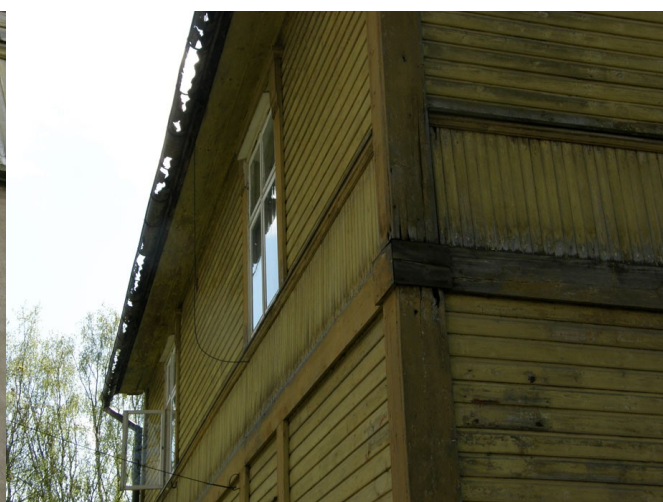
Foto 30

Vihmaveetorud ja -rennid on katkised / auklikud või puuduvad. Katkise vihmaveesüsteemi tõttu on sokliosa niiskuskahjustustega ja praguline

Katastroofilises seisus
vihmaveerenn

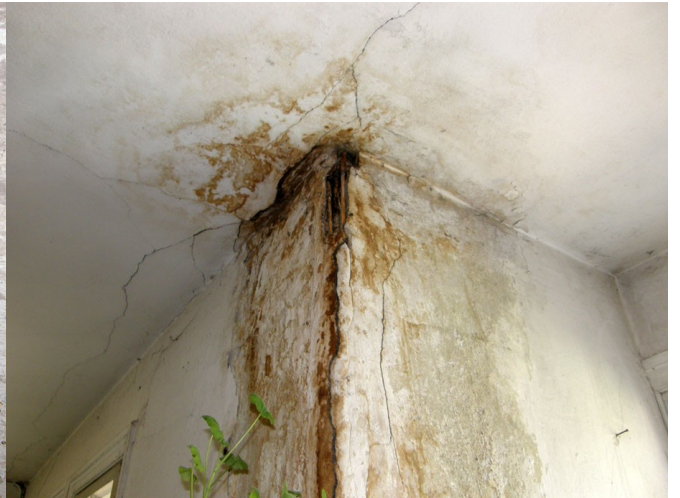
Foto 40 Niiskuskahjustused koridoris

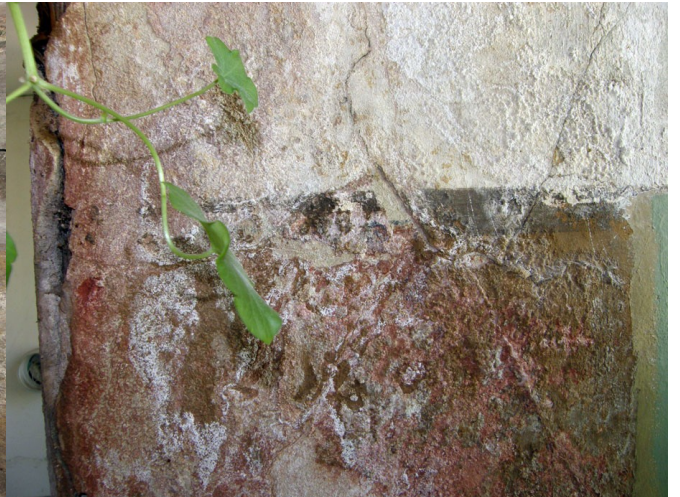
Foto 41 Koridori sein
