Eritingimused hoone restaureerimiseks

Objekti aadress: Orase 9, Tallinn, Harjumaa

2007/2008. õ-a. Arhitektuuri konserveerimise ja restaureerimise täiendkoolituskursuse
lõputöö

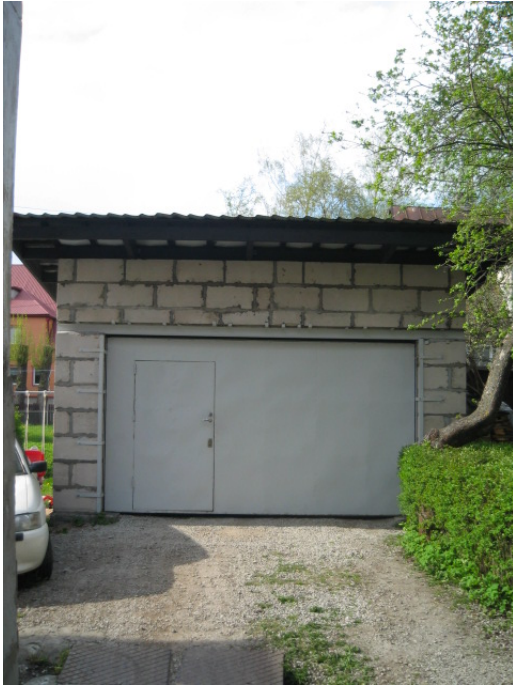
Hoone loode- ja põhjaosas asub 2 autogaraaži, neist viimane on Orase 9 hoone suhtes ebaproportsionaalne ning sobimatu. Taimestikust on maja tagaosas esindatud kaks õunapuud, maja esifassaadi ees on üks kastan, üks kreegipuu, jasmiinipõõsas ning kahes grupis sirelid. Idaküljel kasvab kaks kirsipuud ning lääneküljel üks pihlakas. Kinnistu piirded on tänava- ning läänepoolsel küljel puidust lippaed, põhjas võrkaed ning idas lumemarjohekk. Hoone kõikidel külgedel, va O-külg on lillepeenrad.

4. Vaade põhjaosas asuvale garaažile.

Eritingimused. Uute hoonete rajamine kinnistule on keelatud. Lubatud rajada hekk põhjapoolse võrkaiaiga ühele joonele. Lubatud lammutada olemasolevad garaažid ning ehitada nende asemele miljösse sobivamad ehitised, nt auto varjualused. Lubatud likvideerida hoone vahetus ümbruses olevad lillepeenrad. Nende asemel näha ette hoonest 5-10° kaldega murupind.

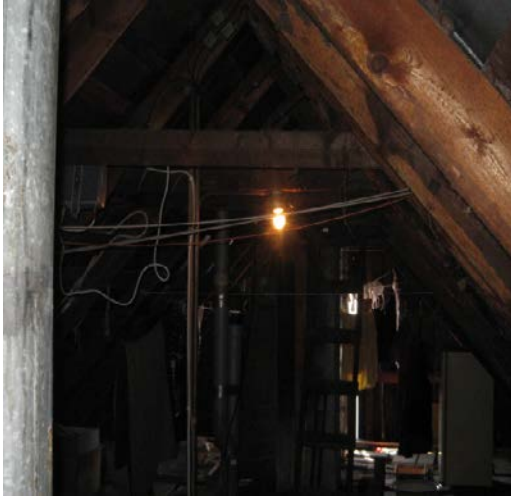
Seisukord. Katusekatte üldine seisukord on rahuldav, suuremaid läbijookse ei esine, vajalik hooldusremont üksikutes kohtades. Hoone kõikides nurkades on algupärased veesülitid ja vihmaveetorud. Katuse kandekonstruktsiooni seisukord on rahuldav.

5. Vaade katusealusele O-suunast.

Uurimis- ja projekteerimisvajadus. Puudub, vajalik hooldusremont. Kaaluda piksekaitsesüsteemi paigaldamist.

Eritingimused. Hoone välisgabariitide muutmine ei ole lubatud. Peale-, juurde- ja ümberehitused ei ole lubatud. Säilitada hoone ajalooline katusekuju ja tarindusviis. Olemasolev plekkkatus puhastada vanast värvikihist, remontida läbijooksukohad ning katta uue värviga. Algupärased veesülitid säilitada. Eemaldada kasutuseta antennid, nende kinnituskohad parandada. Lubatud lisandid: piksekaitsesüsteem ning lisada veerennid hoone tagaosa räästale, kus vesi voolab kivitrepile.

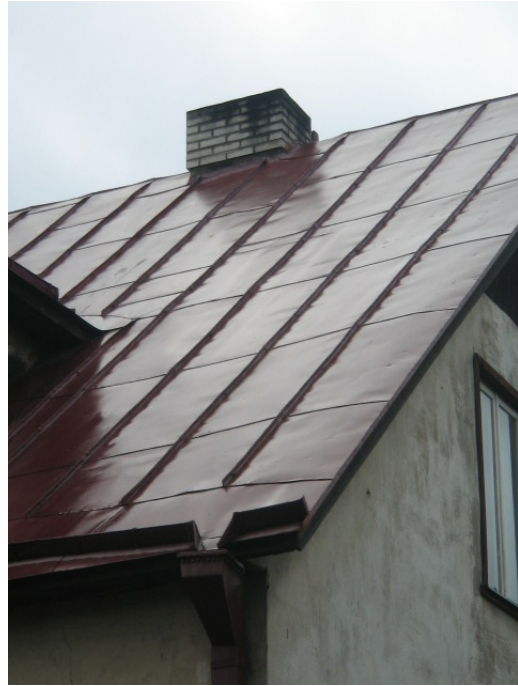
6. Vaade katusele SE-suunast.

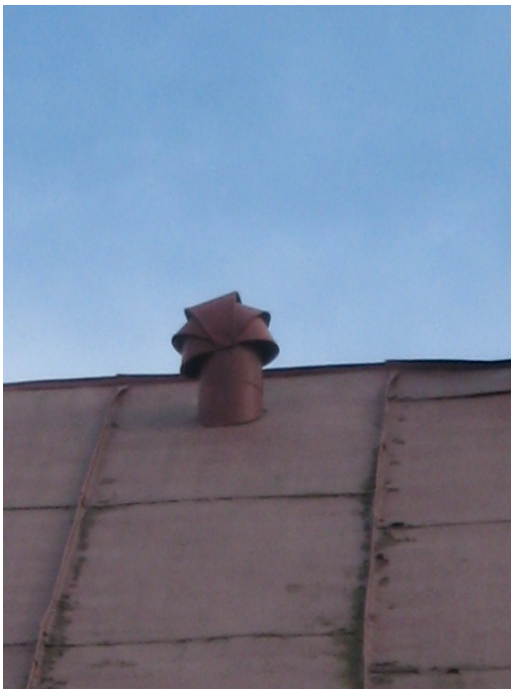
7. Vaade katusel olevale õhutustorule.

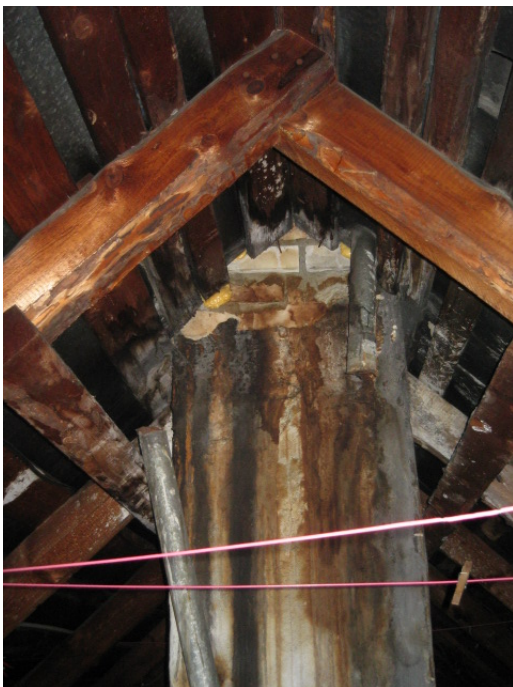
Seisukord. Korstnajakalad ja korstnapitsid on rahuldavas seisukorras.

11. Korstnajalg hoone O-osas.

Eritingimused. Korstnapitsid laduda ilmastikukindlatest tellistest, krohvida lubikrohviga, teostus vastavalt tööjoonisele. Korstnale lisada sädemetepüüdja. Korstnajalgade ja katuse ühenduskohad täita.

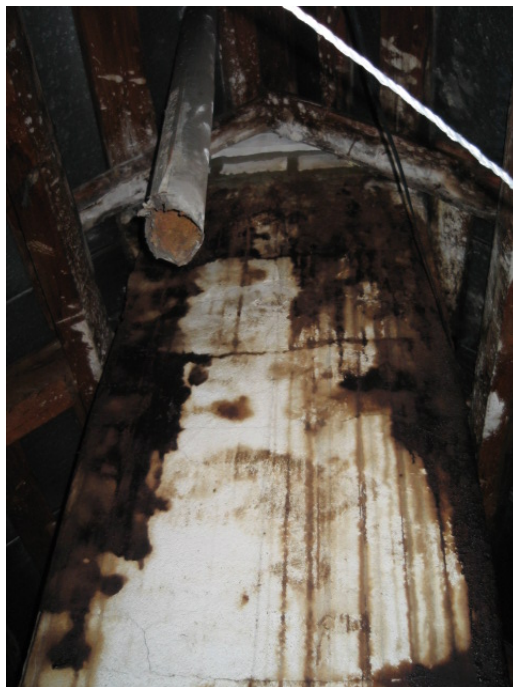
12. Korstnajalg hoone W-osas.

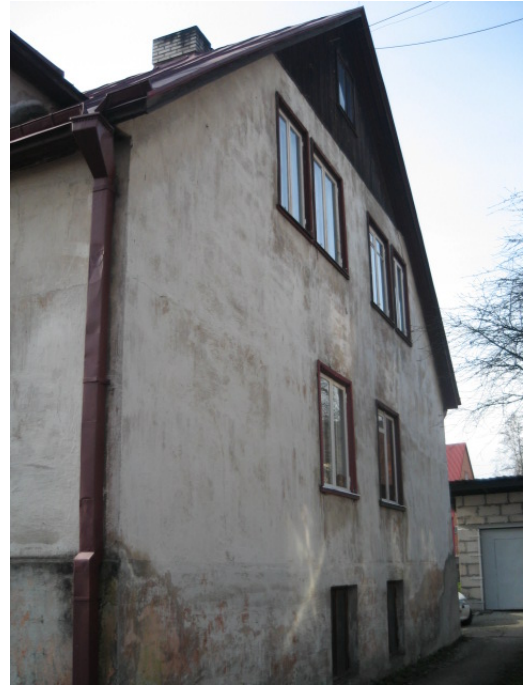
Seisukord. Vundamendi seisukord rahuldav, vajumisi ega suuri vertikaalseid ega horisontaalseid pragunemisi ei ole. Muret valmistav paeseintesse kogunev liigniiskus, mis omakorda võib kahjustada puitkonstruktsioone. Välisseina kattev algupärane lubikrohv on paljudest kohtadest lahti, parandused on tehtud ebasobiva tsementkrohviga, üldseisukord on halb.

15. Vaade O-seinale.

Uurimis- ja projekteerimisvajadus. Vajalik vertikaalplaneerimine ning hüdroisolatsiooni paigaldamine. Koostada välisviimistluse projekt (restaureerimisprojekti koosseisus).

Eritingimused. Eemaldada fassaadidelt krohv, olemasolev soojustusmaterjal (TEP-plaat) säilitada. Uue krohvi paigaldamisel lubatud kasutada traditsioonilisi, ehitamise ajal kasutusel olnud ehitusmaterjale. Krohv lubatud katta lubivärviga, värvitooni ei ole lubatud muuta. Peaukse ümber olev sein, kus on kasutatud patenttelist, puhastada liivapritsigiga ning eemaldada seinalt värv.

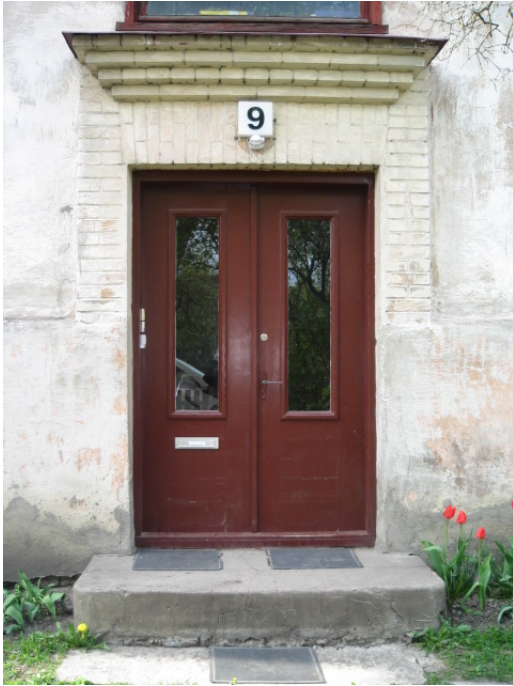
Seisukord. Peauks on restaureeritud 2007. aastal, seisukord hea. Keldrist aeda viiva ukse seisukord on halb, vajab väljavahetamist. Sama olukord on uksega VU3.

16. Hoone peauks.

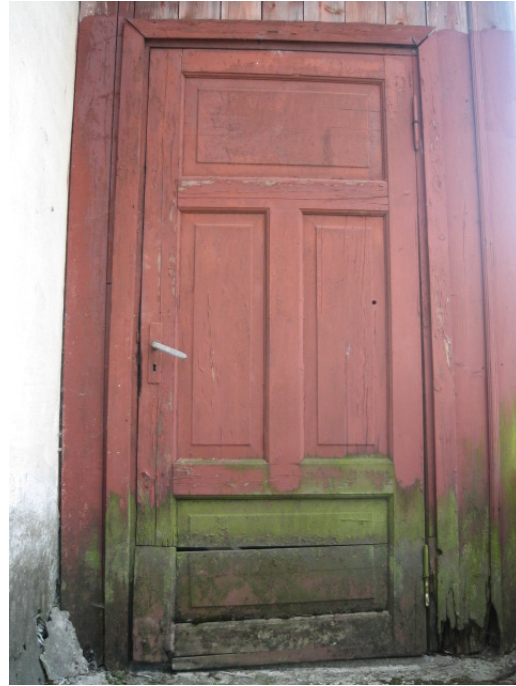
17. Korteritest 6 ja 7/8 aeda viiv uks tagaküljel.

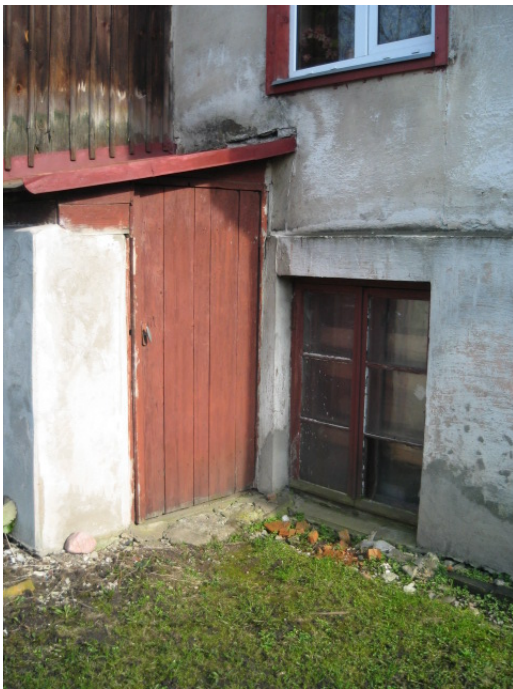
18. Keldrist aeda viiv uks hoone tagaküljel.

Uurimis- ja projekteerimisvajadus. Uue aeda viiva ukse tööjoonised koostada restaureerimisprojekti koosseisus, lähtuda ajaloolistest analoogidest.

Eritingimused. Aeda viiv uks teha uus lähtudes ajaloolistest analoogidest. Uks projekteerida ilma akendeta, koos kaasaegse lukusüsteemiga.

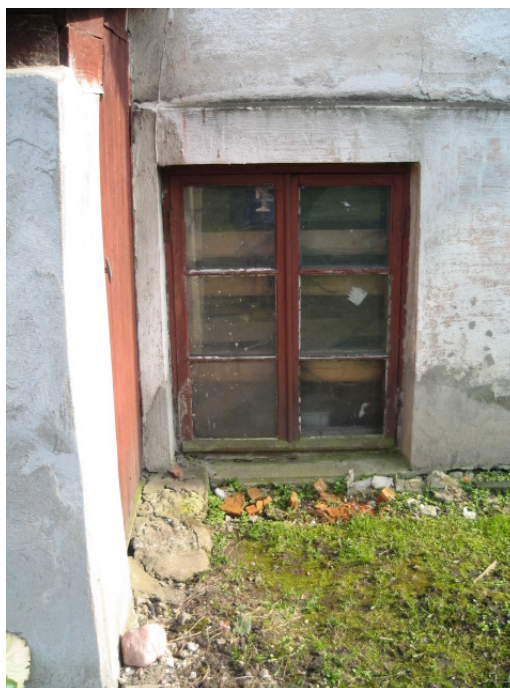
Seisukord. Puitakende seisukord korterites ja koridoris on hea-rahuldav, aknaid on korrapäraselt hooldatud. Keldriaknad on halvas seisukorras. Pööningul olevatest kahest aknast (A40 ja A41) on läänepoolne väljavahetatud 2008. aastal ning idapoolne aken vajab restaureerimist.

29. Keldri vasak NW-aken.

Uurimis- ja projekteerimisvajadus. Uute akende tööjoonised koostada restaureerimisprojekti koosseisus, lähtuda ajaloolistest analoogidest.

Eritingimused. Uued aknad valmistada lähtudes ajaloolistest analoogidest. Restaureerida aknapiidad ja –raamid kasutades traditsioonilist naturaalselt linaõlivärvi linaõlikrundil. Säilitada ajaloolised metallidetailid, puuduvad detailid asendada olemasolevate järgi. Aknaplekid vajadusel asendada. Keldriakende kõrgust maapinnast lubatud tõsta. Võimalusel asendada mittesobivad PVC aknad puitakendega.

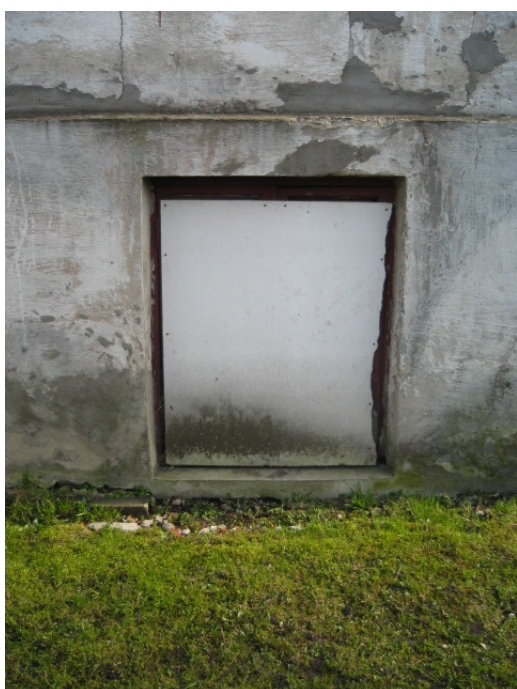
30. Keldri parem NW-aken.

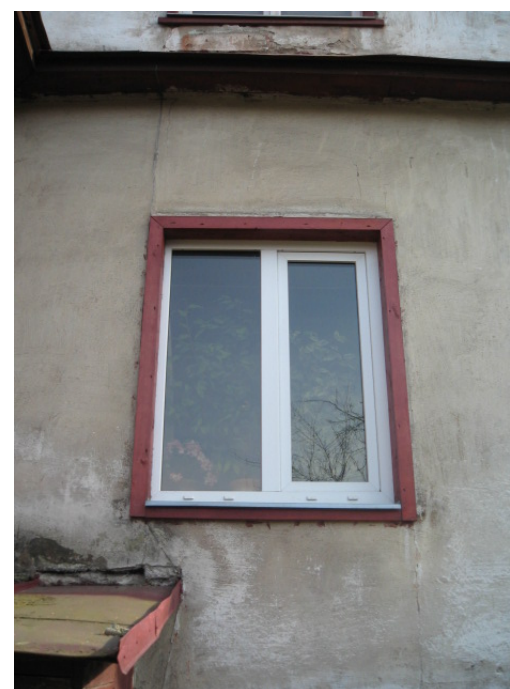
Kirjeldus. Aknad (A1-A41) on valmistatud okaspuidust (mänd) kõikidel korteritel, va korteritel nr 1 ja 2, kus on kasutatud miljösse mittesobivaid PVC aknaid (A21-26). Originaalaknad on säilinud korteritel nr 3, 4, 5 ja 7/8, korter nr 6 aknad on valmistatud puidust 2007. aastal algsete eeskujul. Kõikidel korteriakendel on aknaplekid. Keldriaknad

31. Vasak NW-1.korruse aken (PVC).

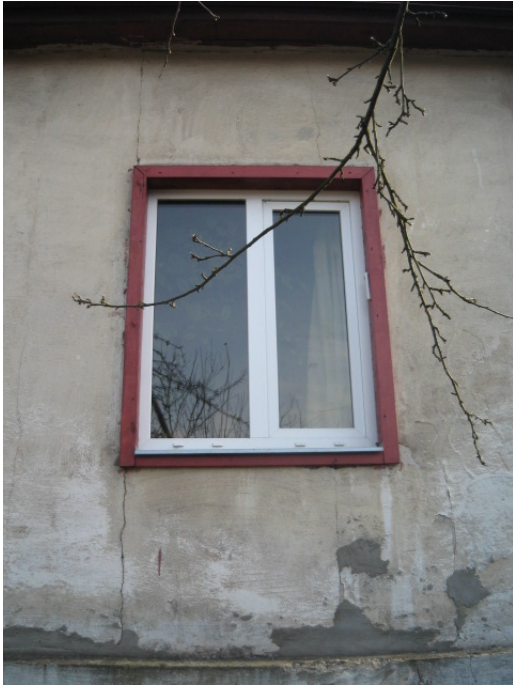
32. Parem NW-1.korruse aken (PVC).

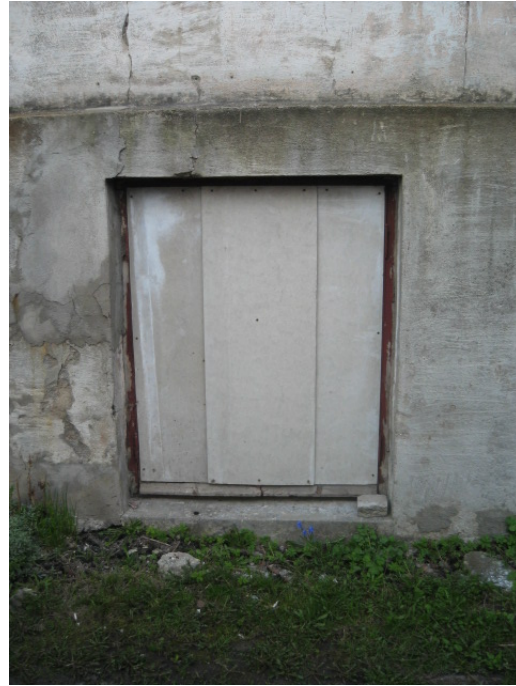
33. Vasak W-keldriaken.

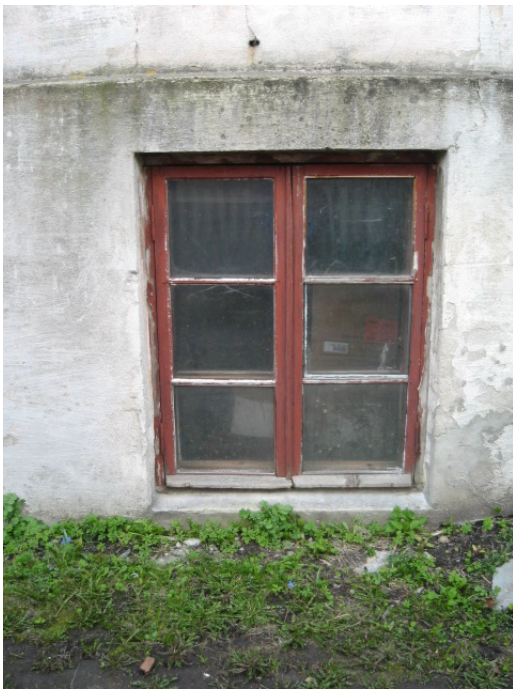
34. Parem W-keldriaken.

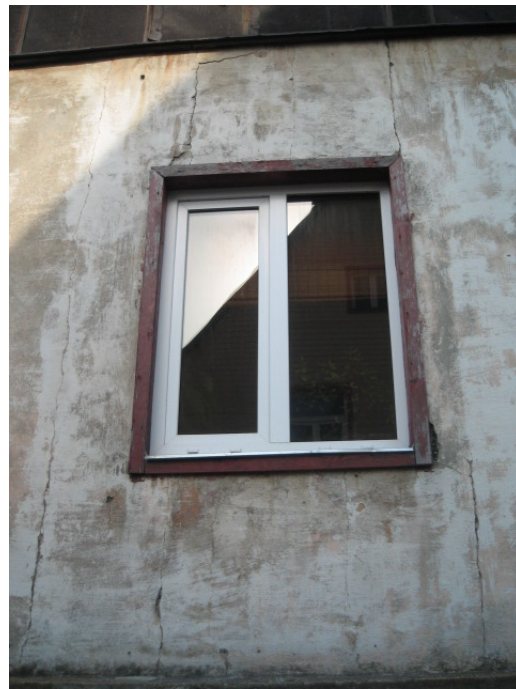
35. Vasak W-1.korruse aken (PVC).

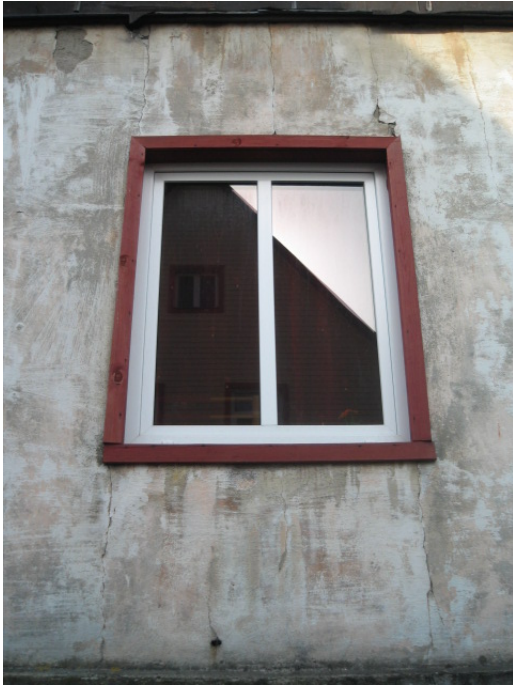
36. Parem W-1.korruse aken (PVC).

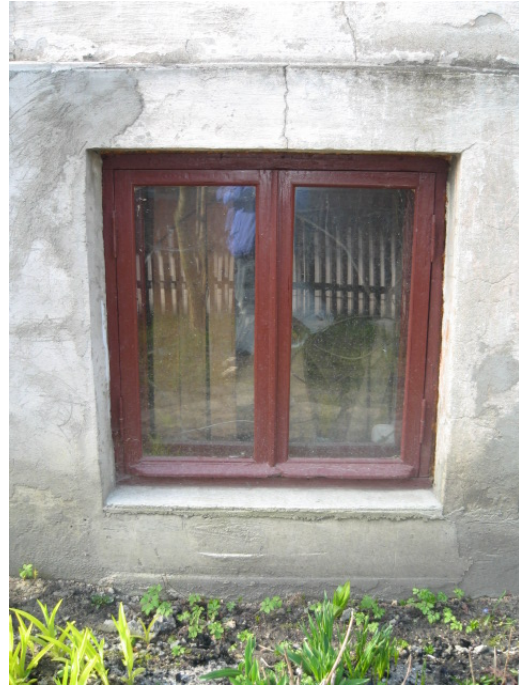
37. Vasak SW-keldriaken.

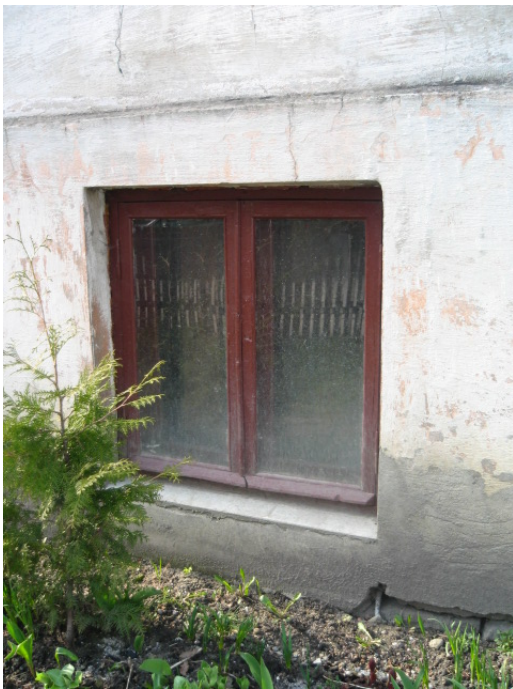
38. Parem SW-keldriaken.

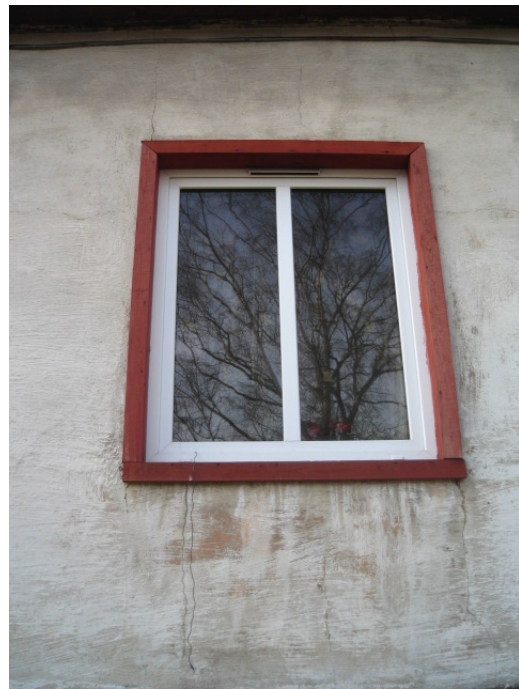
39. Parem SW-1. korruse aken (PVC).

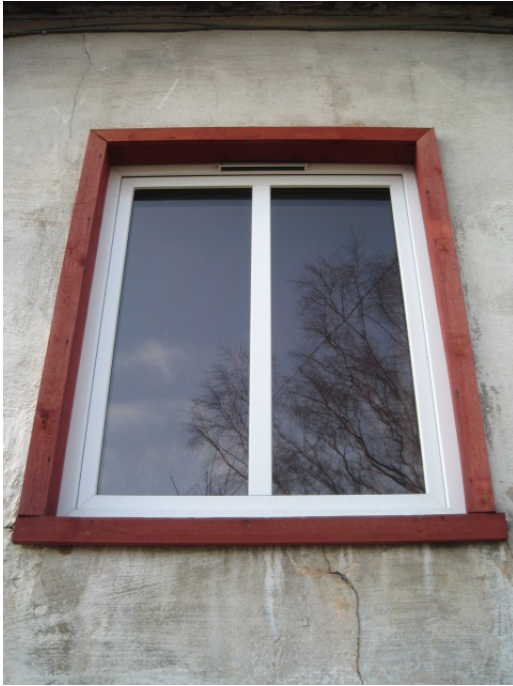
40. Vasak SW-1.korruse aken (PVC).

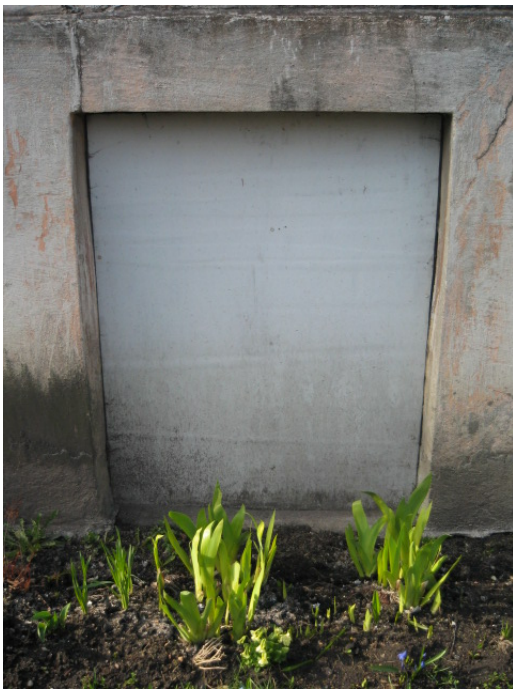
(A1-A13) on halvas seisukorras ning vajavad ulatuslikku restaureerimist ja kohati väljavahetamist. Erandi moodustavad kaks keldriakent hoone esifassaadil (A12 ja A13), mis on restaureeritud 2006. aastal. Nende kahe akna kõrgust on pisut muudetud nii, et aknaraami alumine serv ei oleks maapinnaga samal joonel. Kõikidel akendel on ajastuomased hinged, nurgikud, tuule- ja kinnitushaagid. Osa metallidetaile on töökorras, osa vajavad parandamist ja puhastamist.

42. Parem SE-keldriaken.

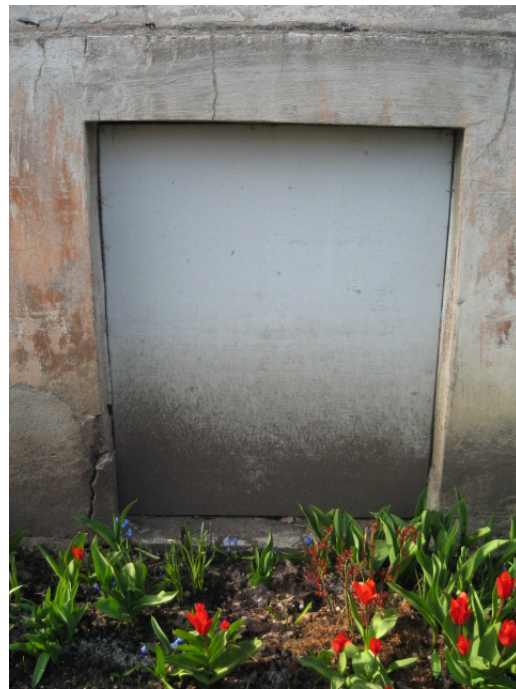
43. Vasak SE-keldriaken.

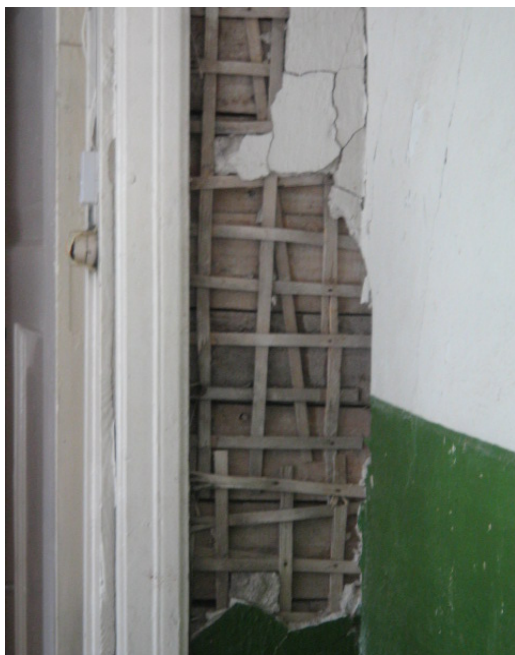
Seisukord. Krohvi seisukord on halb, esineb rohkesti krohviirdeid ja väljasooldumisi, pea- ja keldriukse kõrval ning hoone keldris. Värvikoorumine koridori laes ja seintel

60. Krohviirdeid 2.korrusel.

Eritingimused. Lubatud kasutada analoogseid materjale ja traditsioonilisi tööviise. Koridoris lubatud eemaldada algne krohvikihht, asendada analoogse lubikrohviga. Keelatud kipsplaadi kasutamine koridoriseinte viimistluses. Keldris säilitada algne värvi- ja muustrilahendus.

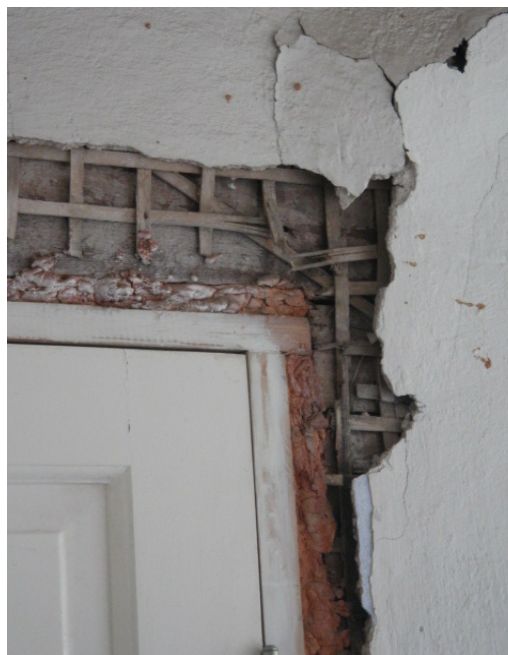
61. Krohviirdeid 2.korrusel.

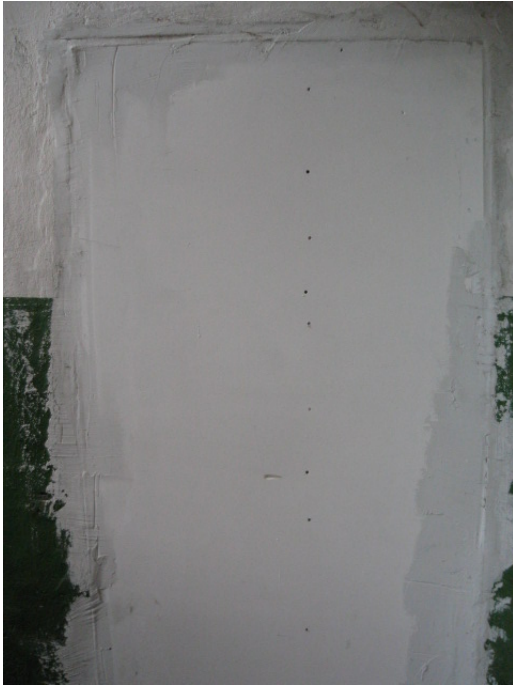
62. Kipsplaadiga täidetud krt nr 1 ukseava.

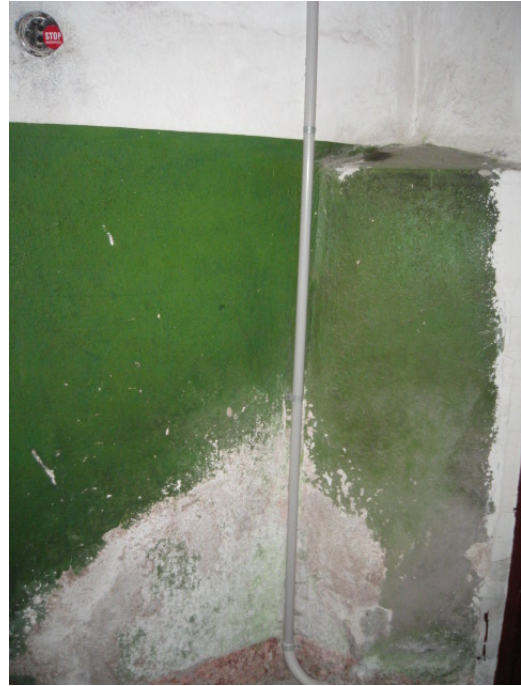
63. Krohvikahjustusega sein koridoris.

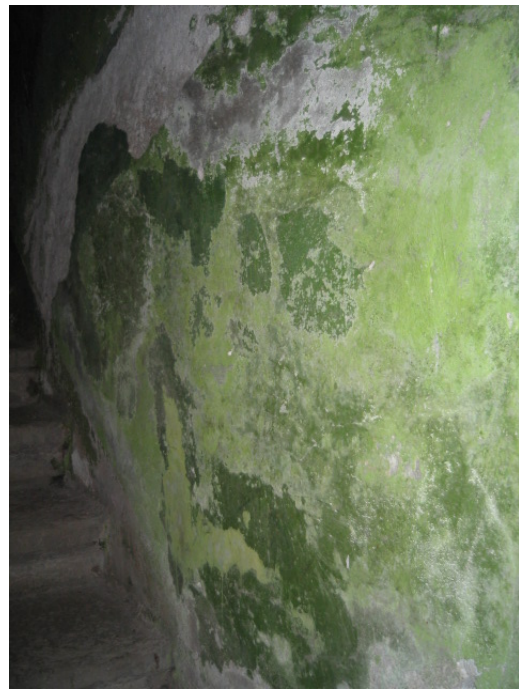
65. Krohvikahjustusega sein koridoris.

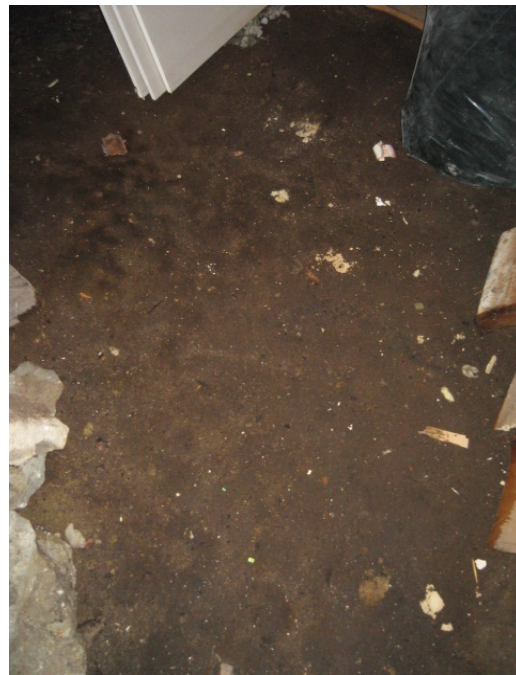
Kirjeldus. Keldris on põrand osaliselt valatud betoonist, osaliselt on põrand kaetud paeplaatidega, mis on aegade jooksul kaetud mulla ja muu pinnasega. Viimased ruumid on liigniisked ning põrandakate vajab vahetamist. I korruse trepikoja põrand on kivist, II korruse põrand puidust. Osades ruumides palju prahti, mis takistab õhu liikumist.

Seisukord. Põranda seisukord keldris halb-rahuldav, mujal hea.

71. Muldpõrand keldris.

Uurimis- ja projekteerimisvajadus. Keldris vajalik projekteerida idapoolsete ruumide põrandad, lahendada niiskuseprobleem.

Eritingimused. Kelder - algsed põrandakatted lubatud vahetada kasutades tänapäevaseid naturaalseid materjale; keldrist välja viia kasutuseta inventar. Lubatud põrandate betooniga valamine. Koridor – säilitada algsed põrandakatted. Kivist osal ette näha parandustööd, puitosa puhastada vanast värvist ning viimistleda naturaalse linaõlivärviga.

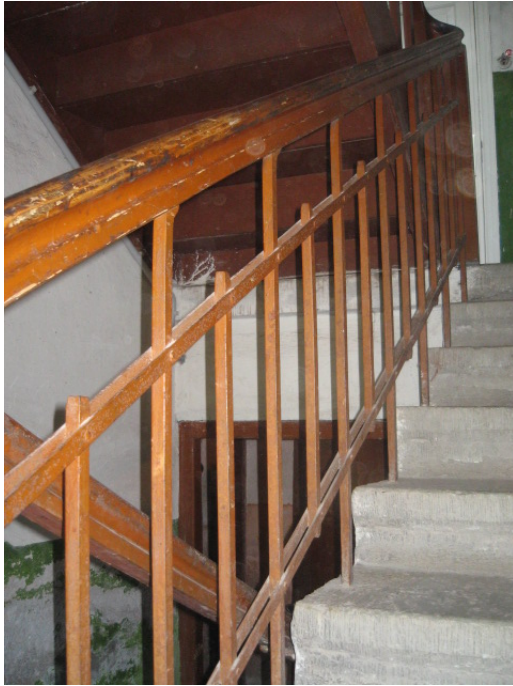
73. Trepi raudvõre.

Eritingimused. Säilitada ja restaureerida pööningule viiv ja esimese ning teise korruse vaheline puittrepp. Metallist trepivõre puhastada ning värvida. Säilitada käsipuud. Keldrist aeda viiv trepp restaureerida.

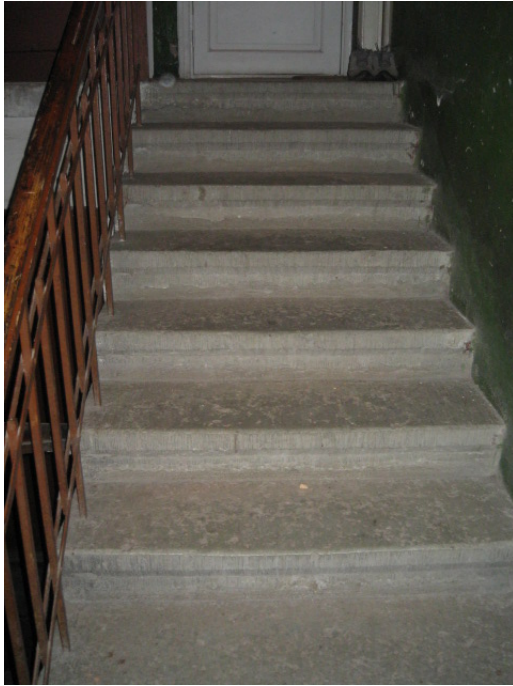
Kirjeldus. Keldrist esimesele korrusele viib kivitrepp, mille alumised astmed vajavad väljavahetamist. I korruse maja läbivast koridorist viib ajalooline puittrepp II korrusele. Puittreppil metallist trepivõre ja puidust käsipuu. Kitsas, lihtne puittrepp viib pööningukorrusele.

77. Kivitrepp esimesele korrusele.

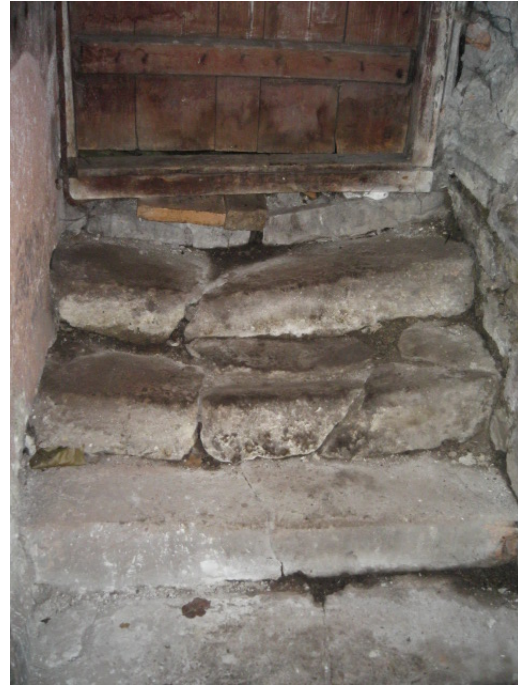
78. Keldrist aeda viiv trepp.

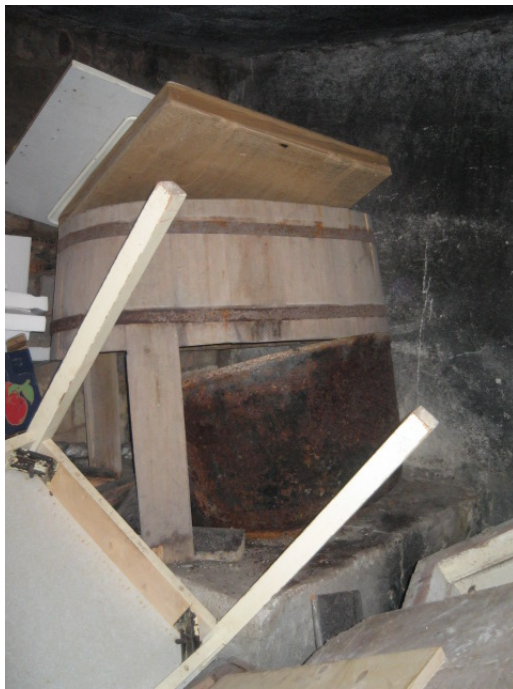
Endises pesuköögis on säilinud rauast veekeetmispada (roostes) ja puidust pesupali. Alles on vee soojendamiseks kasutatud küttekolle.

Seisukord. Trepp on tehniliselt korras. Postkastid rahuldavas korras, puudu osad lukud. Pesuköögis olevad esemed rahuldavas korras, küttekolde seisukord avariiline.

79. Pesuköögis olevad pada ja pesupali, all näha pliit, millega sojendati vett.

Uurimis- ja projekteerimisvajadus. Küttekolde restaureerimine lahendada restaureerimisprojekti koosseisus.

Postkastid säilitada, puhastada värvist ning viimistleda, lisada puuduolevad lukusüsteemid. Pesuköögis olevad pada ning pesupali puhastada ja säilitada olemasoleval algupärasel kohal. Küttekeha säilitada ning taastada.
