**TARTU VANALINNA
NÕRKADEST ALUSTEST PÕHJUSTATUD
EHITISTE RIKKED**

2007/2008. õ-a. arhitektuuri konserveerimise ja restaureerimise täiendkoolituse lõputöö

Koostaja: Vello Pallav

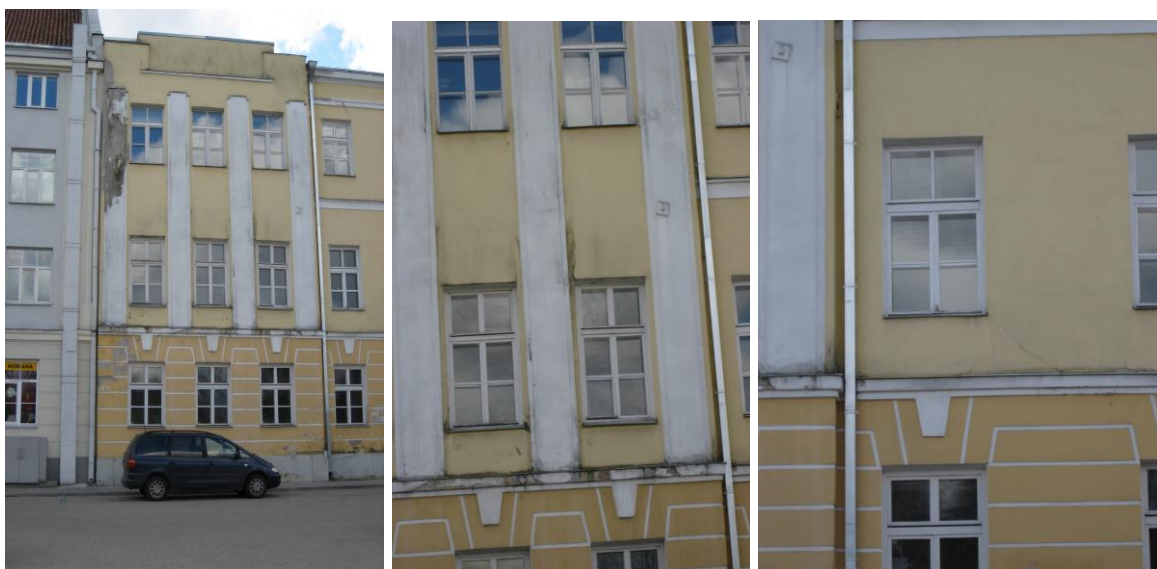
Foto 2. Vaated jõe poolt (rikked , tõmbide kinnitised)

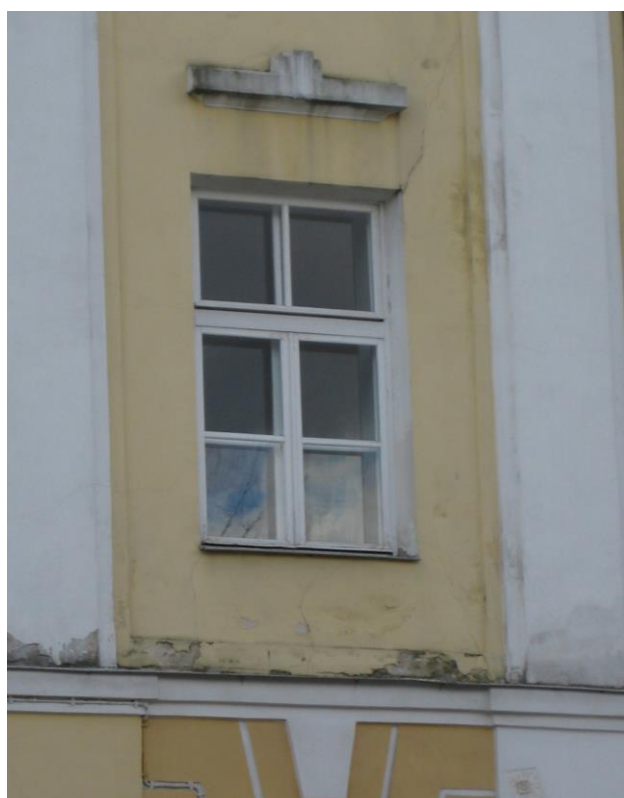
Foto 4. Vaated jõe poolt (rikked, mõrad)

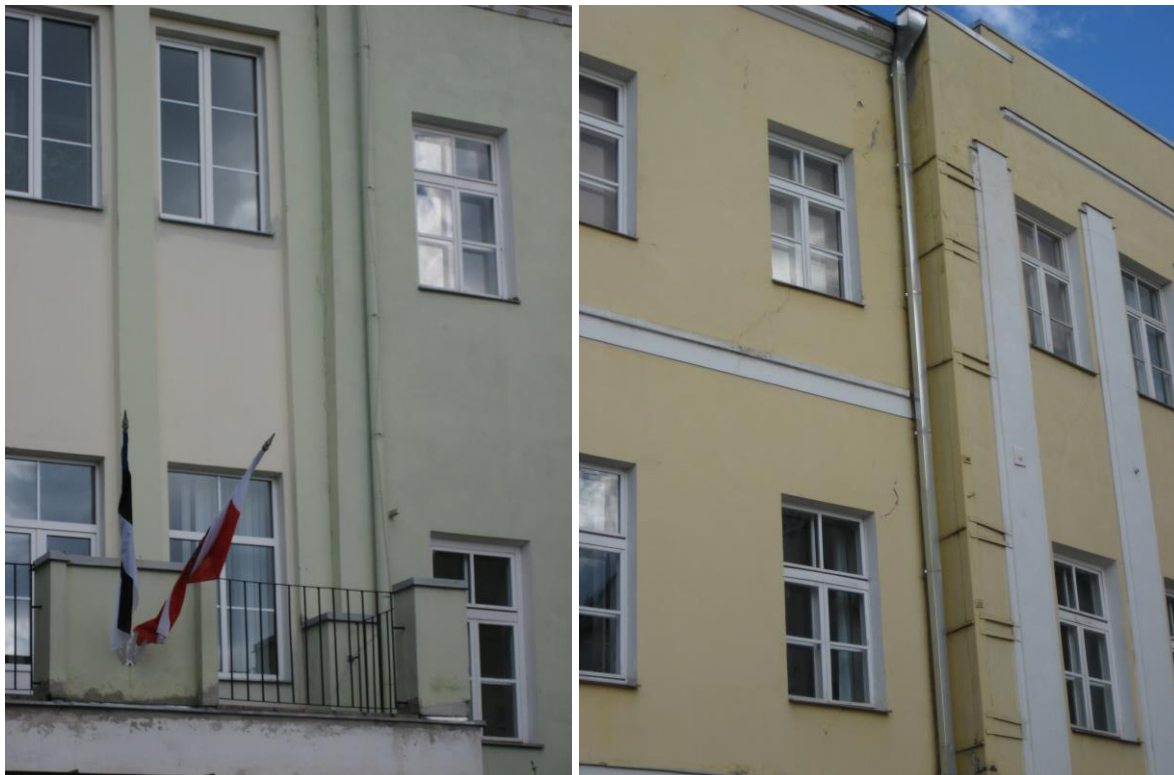
Foto 8. Vaated Kompanii tänavalt (mõrad, tõmbid)

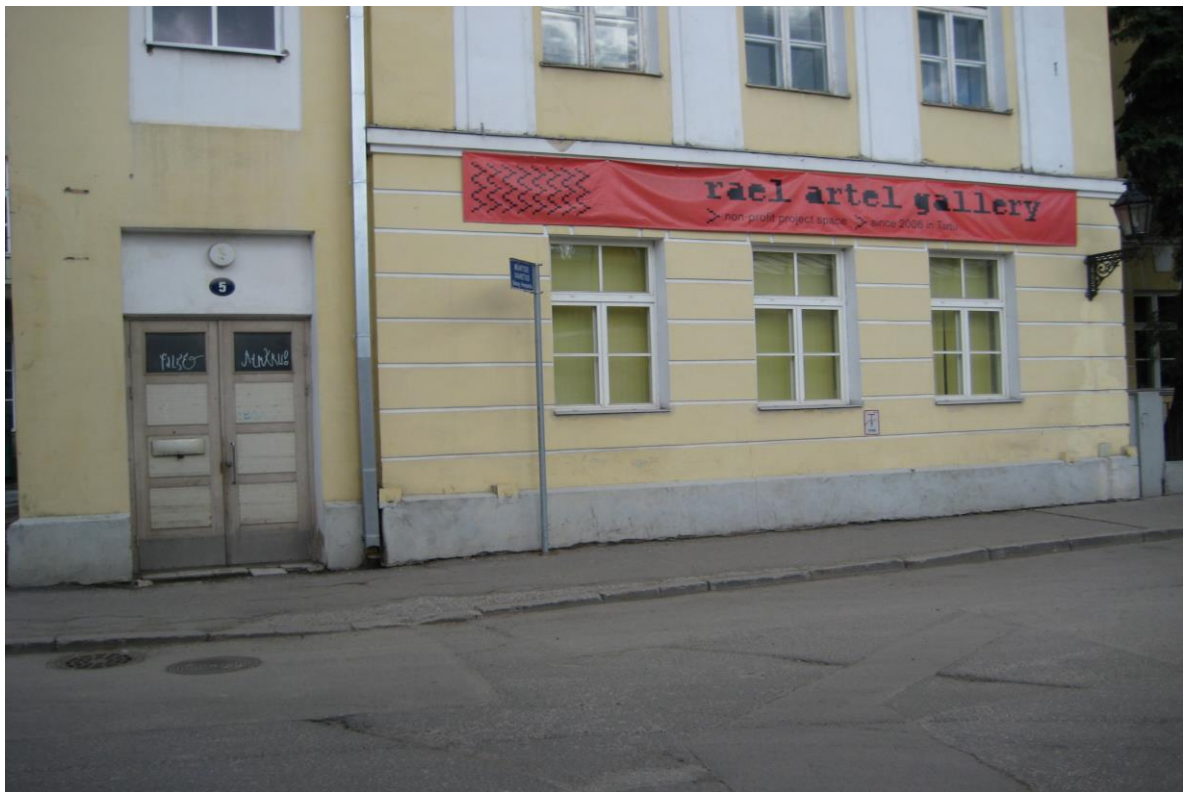
Foto 9. Vaade Kompanii tänavalt (mõrad, rikked)

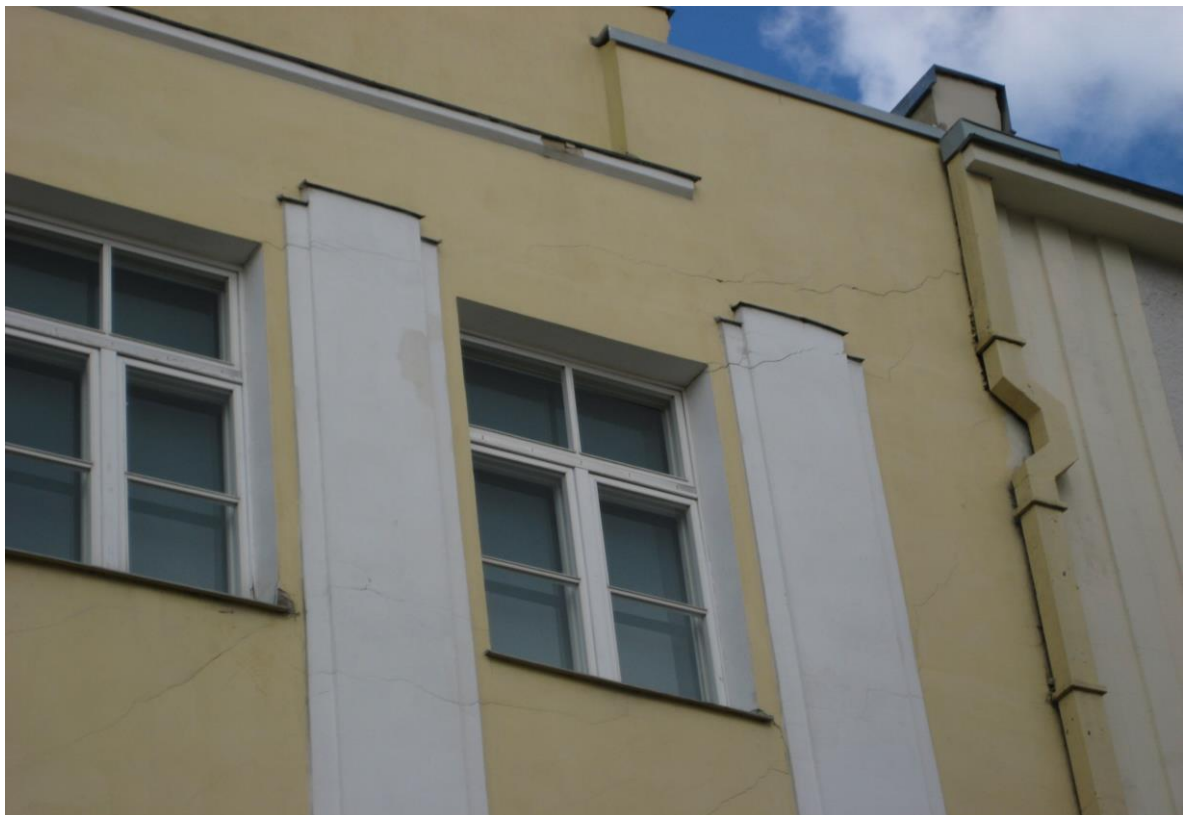
Foto 10. Vaade Kompanii tänavalt (mõrad)

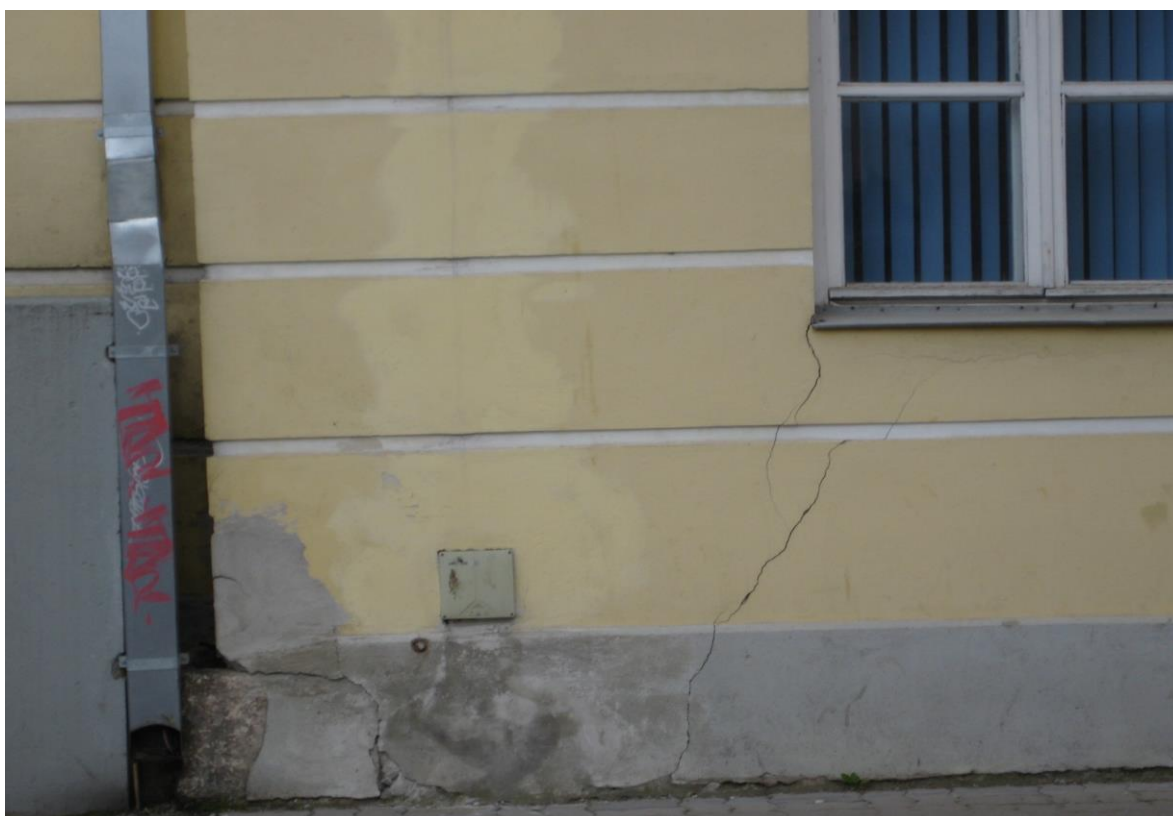
Foto 11. Vaade Kompanii tänavalt (mõrad, tõmbi kinnitus, reeper)

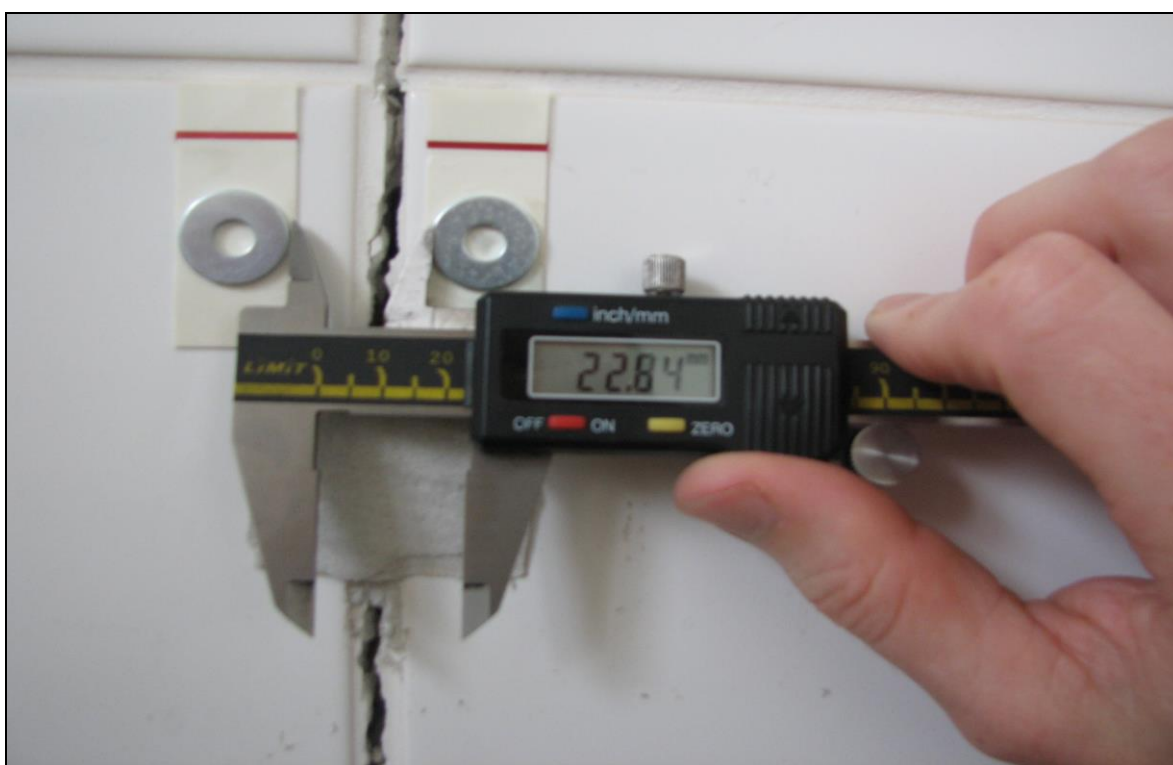
Foto 12. Kompanii 3/5 siseruumides esinevate mõradele paigaldatud majakate mõõtmine.

Siseruumides nähtavate rikete ja mõrade jälgimiseks on paigaldatud majakad (fotod 12- 14) mida regulaarselt vaadeldakse ja mõõdetakse. Siseruumides on deformatsioone ja mõrasid hulgaliselt, vaatamata sellele, et peale 2003 keskkütte avariid tehti vanas hooneosas põhjalik remont.

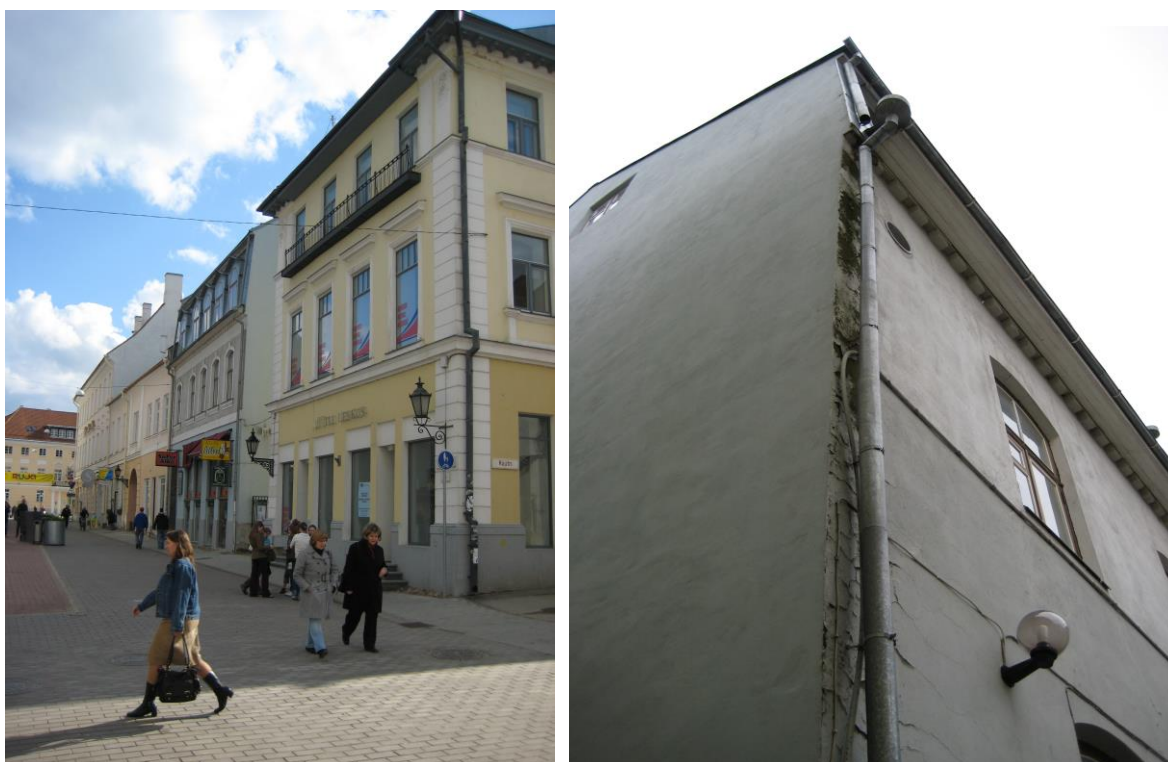
Foto 29. Vaade Rütli 4 hoonele Rütli- Küttri ristmikult

Hoone ei ole võetud arhitektuurimälestisena kaitse alla, kuid oma mahu ja proportsioonidega sobitub suurepäraselt tänavafronti, ning vajab sellesuunalist tähelepanu. Selle hoone rekonstrueerimistöde algul oli hoone seisund konstruktsioonide osas tugevdamist vajav, mida näitavad ka paigaldatud tõmbid (foto 29)

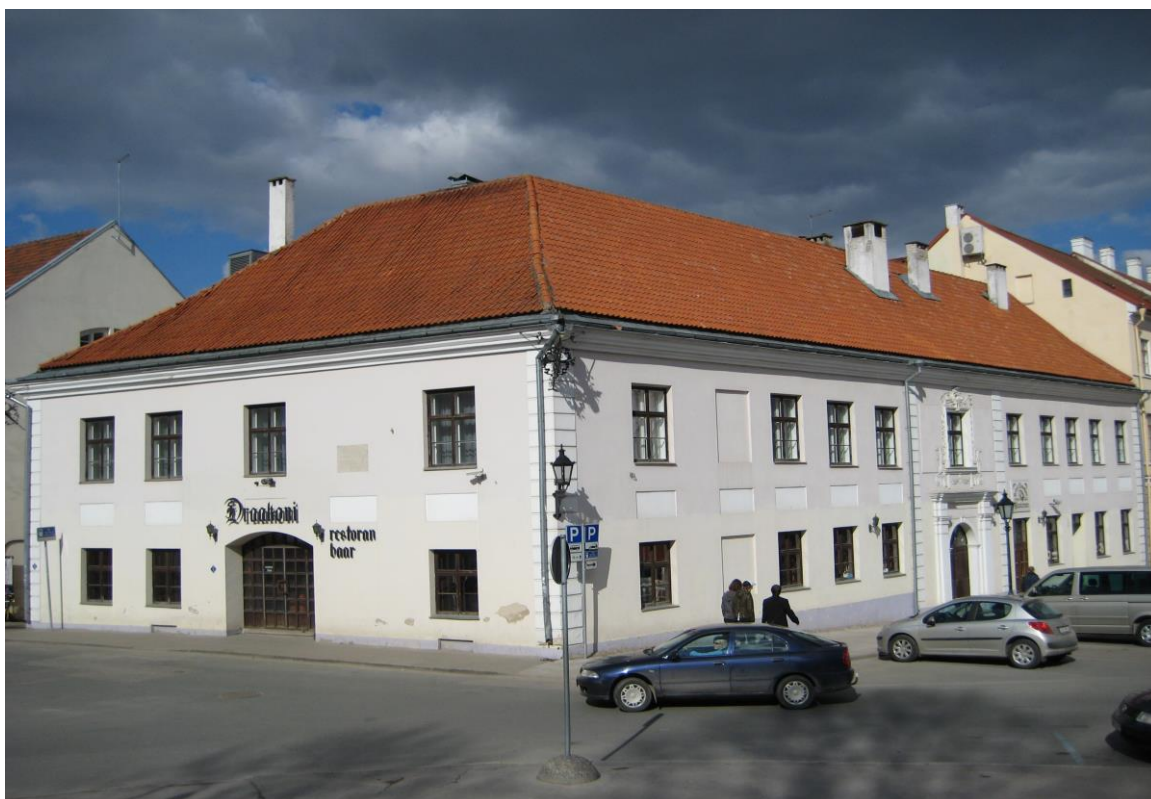
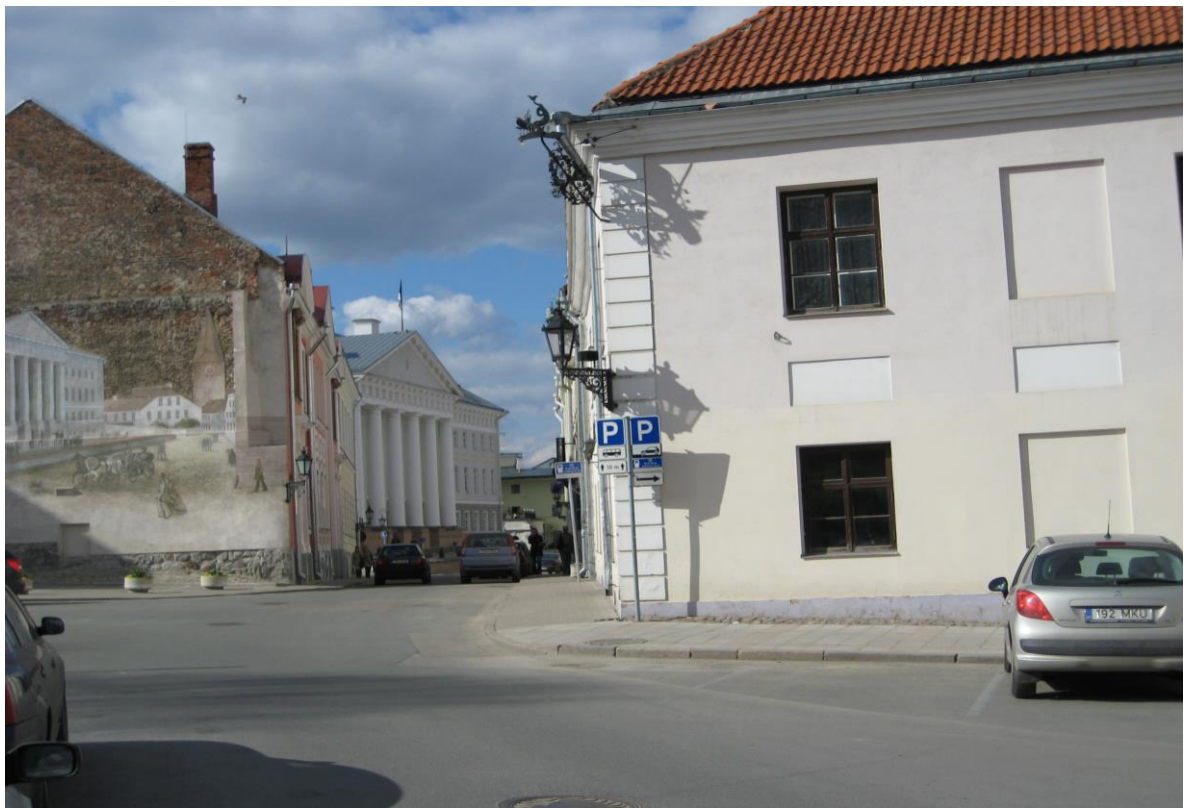
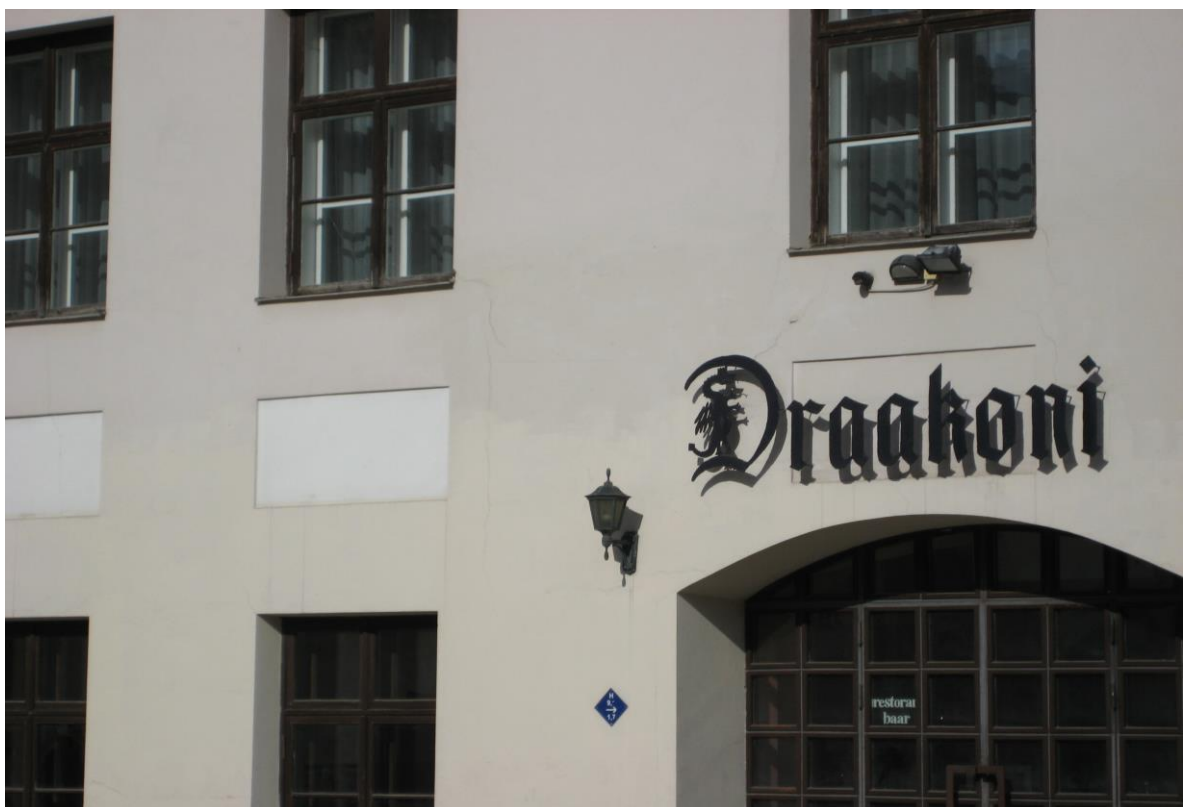
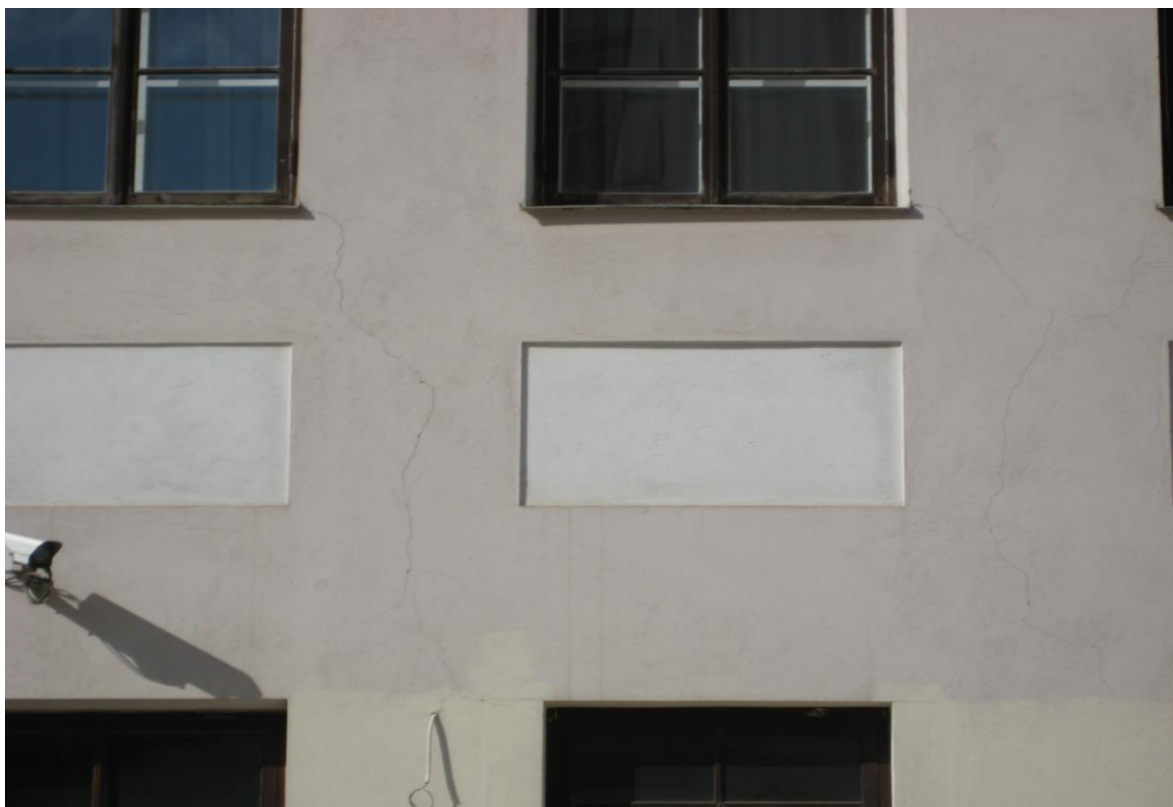
Hoone on suhteliselt värskest remonditud ning kasutuses hotelli ja restoranina, kuid fassaadil on märgata iseloomulikke mōrasid (fotod 30-34)

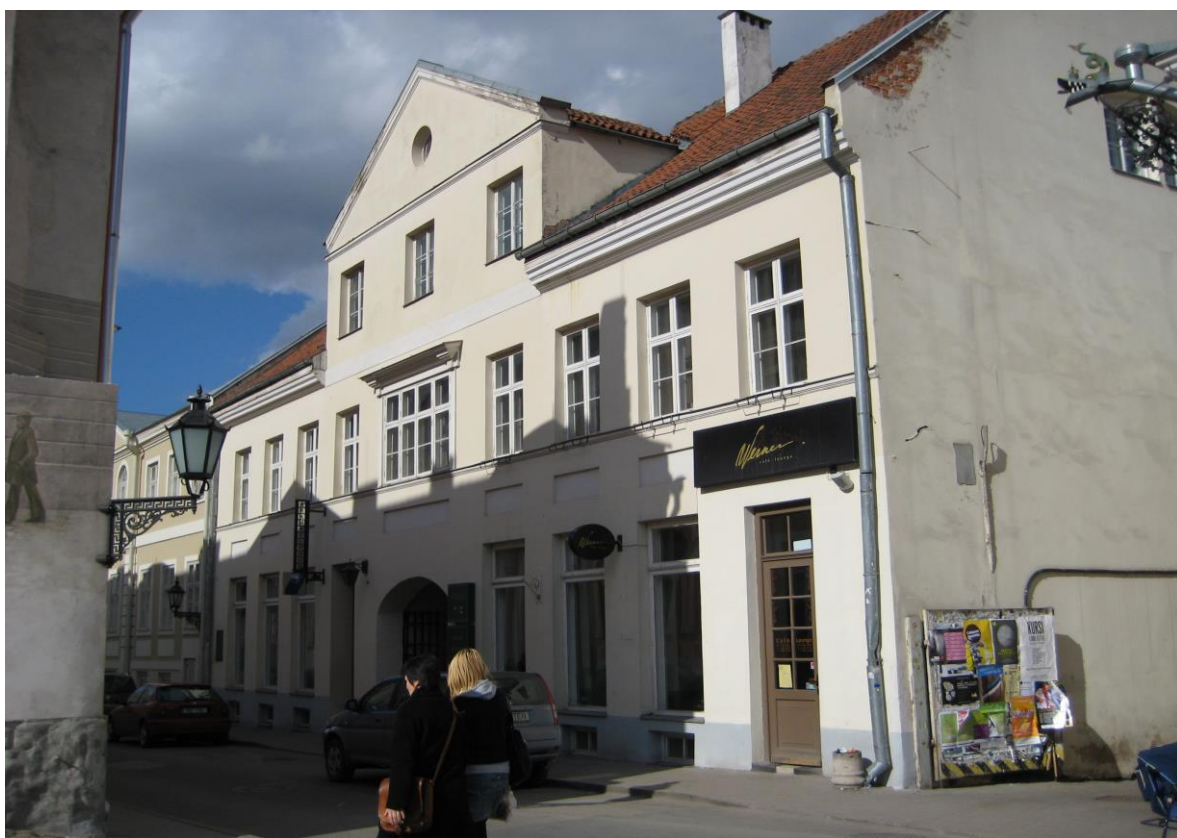
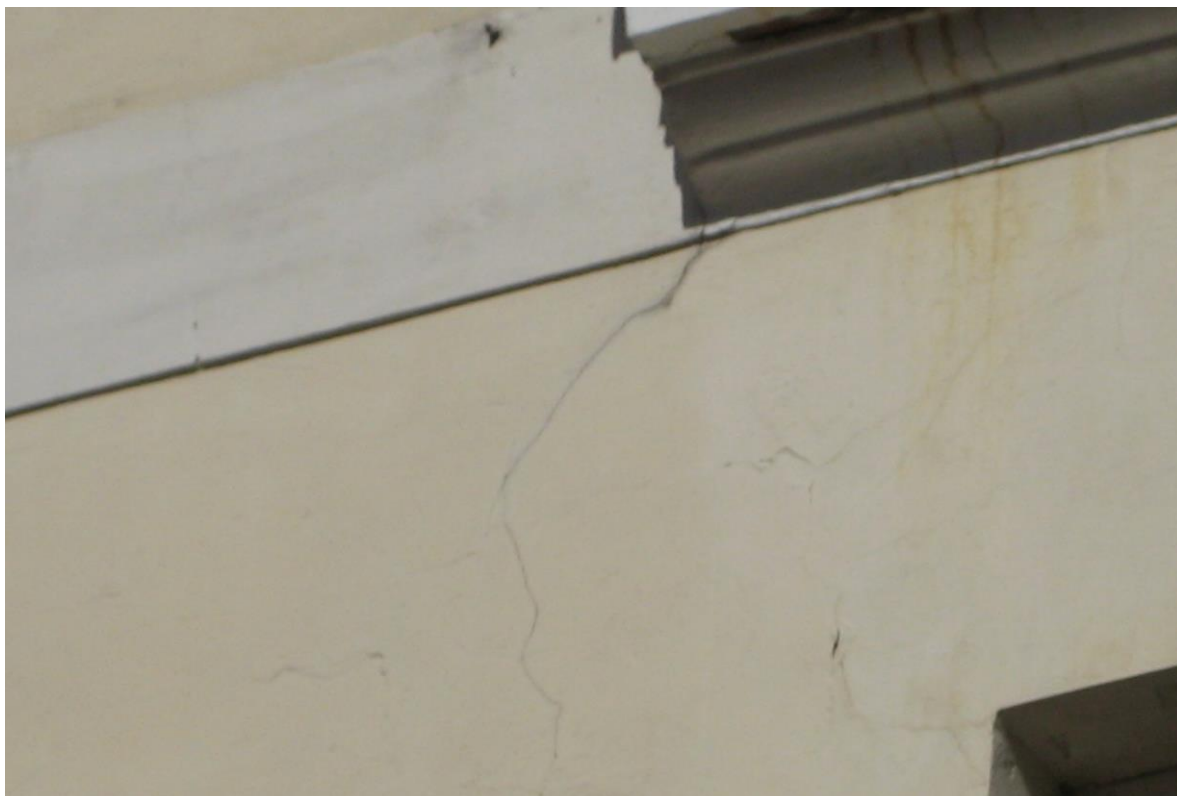
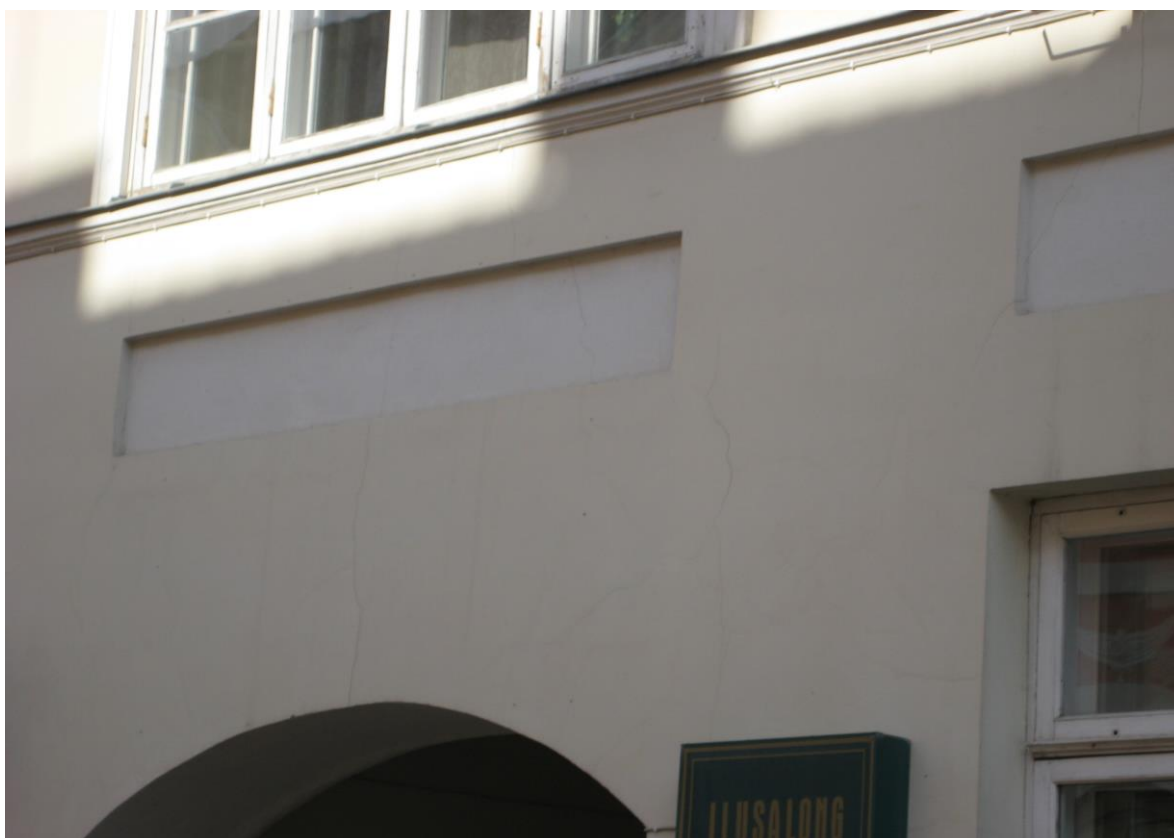
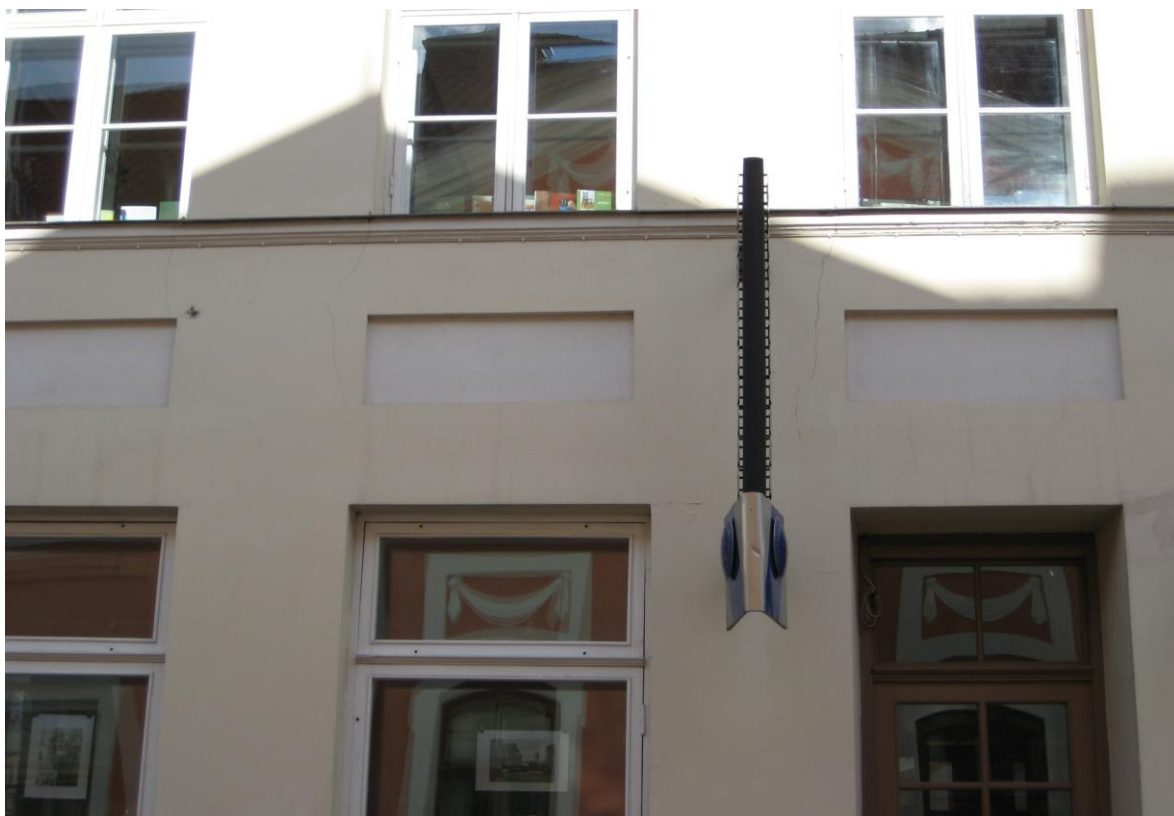
Nimetatud hoones on tehtud mitu kapitaalset remonti, kuid tänavafrondi fassaadil on märgata mitmeid mörasid, mille kulg vajaks jälgimist. (fotod 35-38)

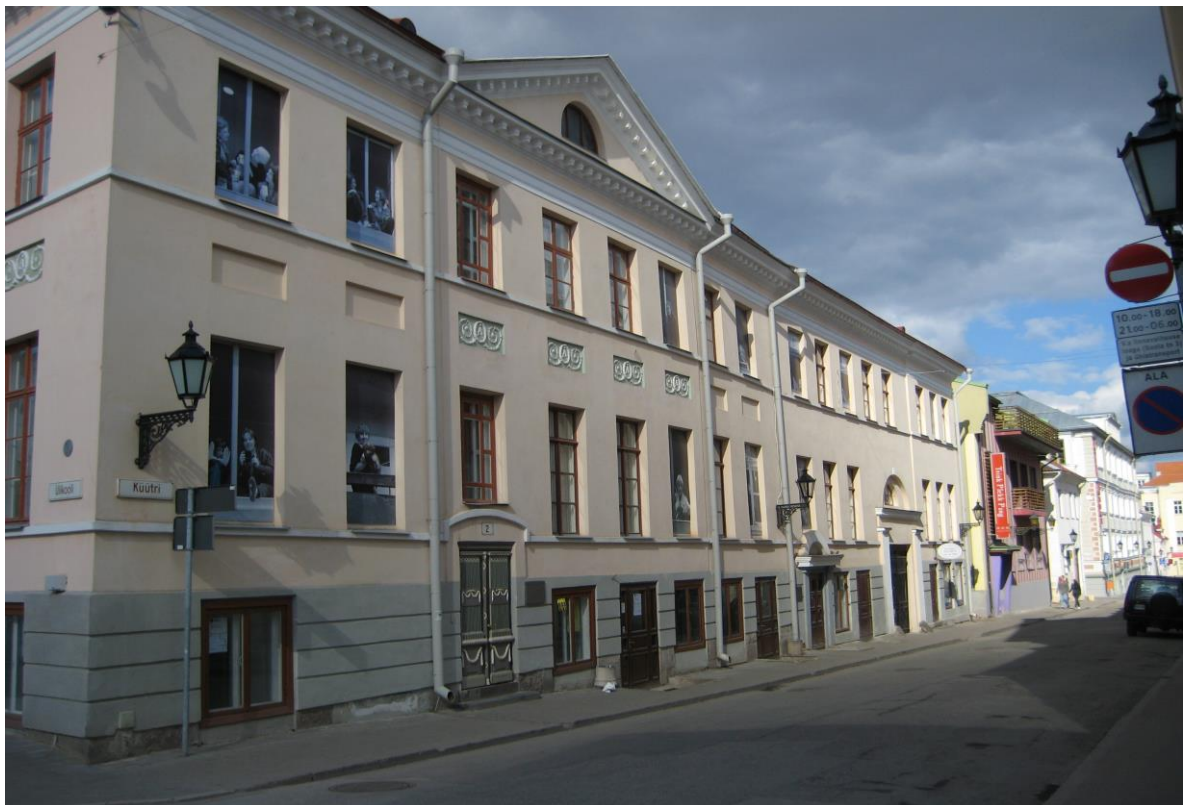
Foto 39.

Kauni ja stiilse hoone ehitusajaks on 1790- 1799, ning registri numbriks 6908. Tähelepanu pälvis korralikult remonditud taustal aknaalune fassaadirike, mida on näha fotol.

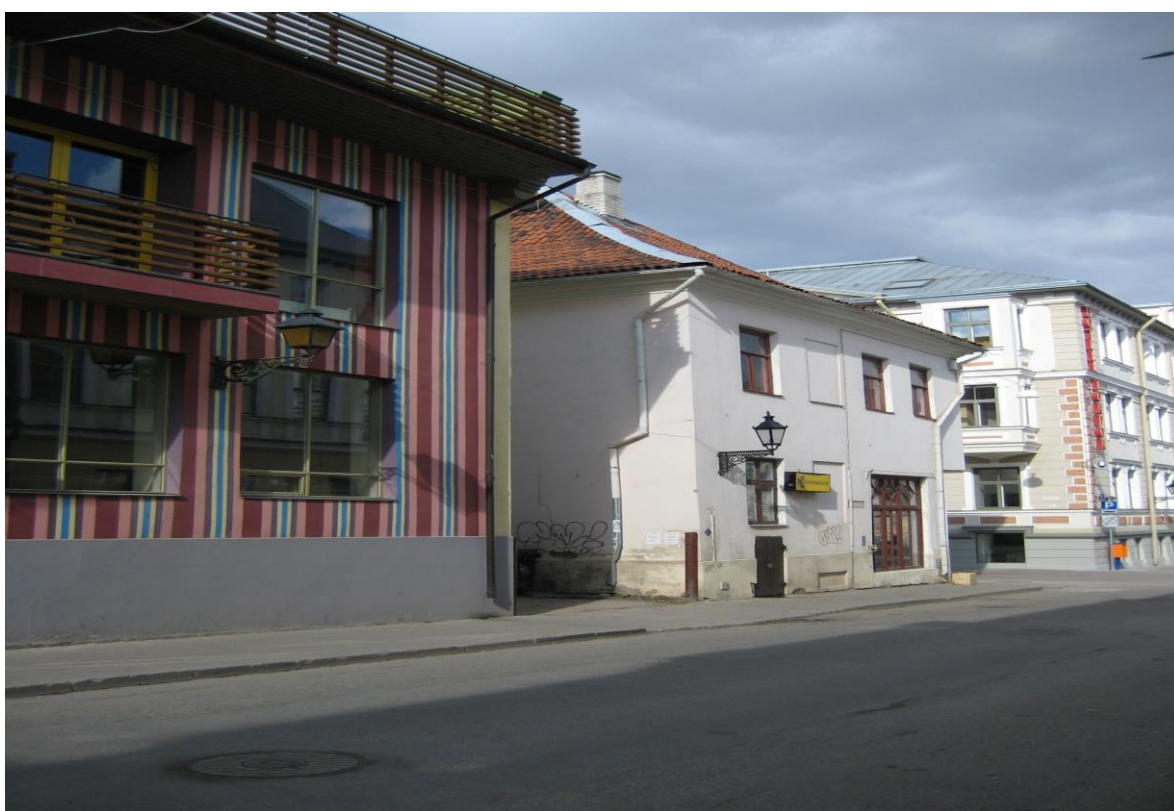
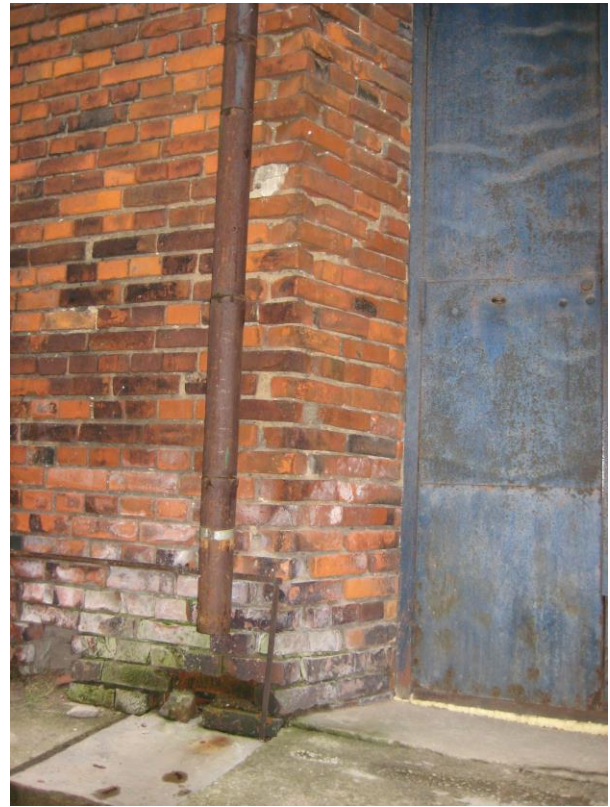
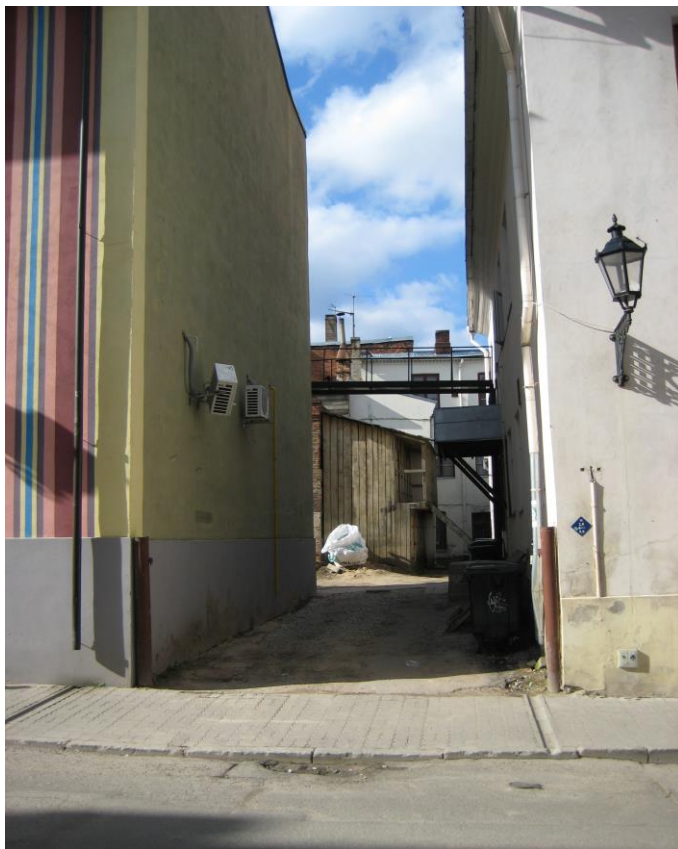
Sellel aadressil asuvad põnevad sisehoovi hooned, mis ei ole arhitektuurimälestised, kuid tervikliku miljööväärtusena vajavad säilitamist ja kaitsmist. Käesoleval hetkel vajavad mitmed neist põhjalikku ja asjatundlikku remonti. (fotod 41-43)

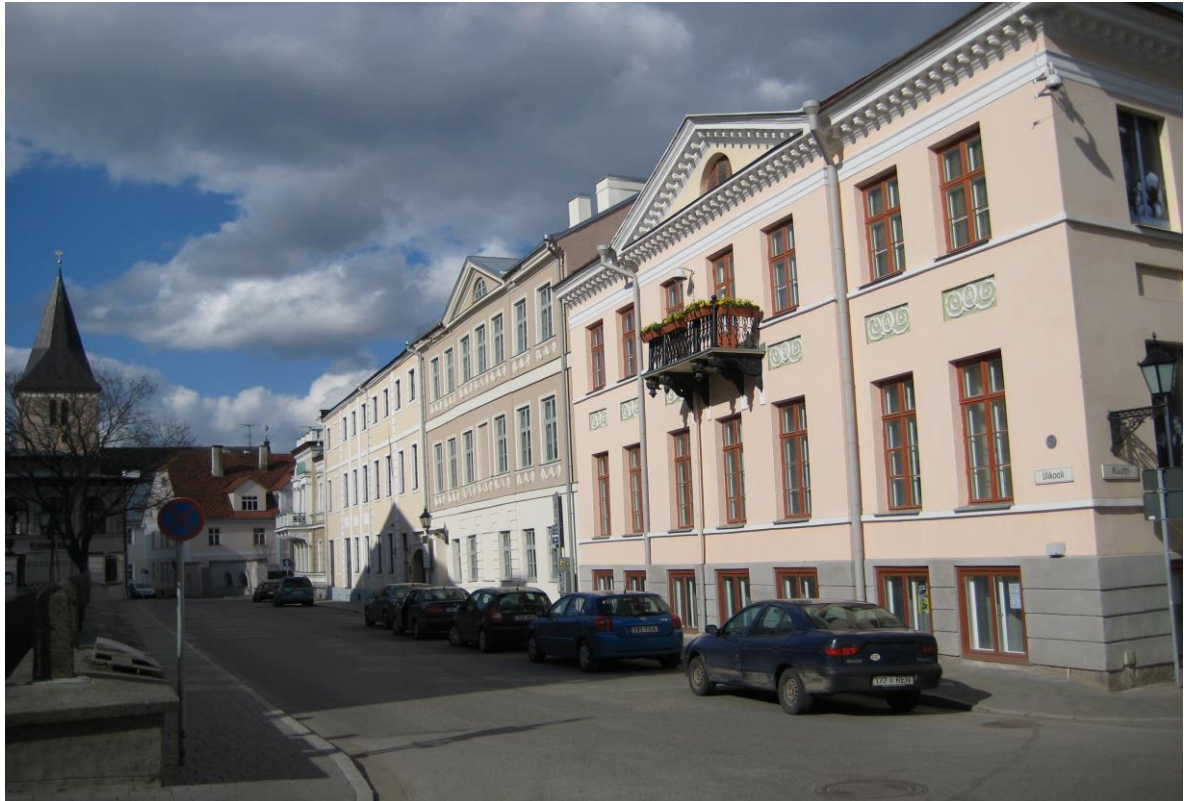
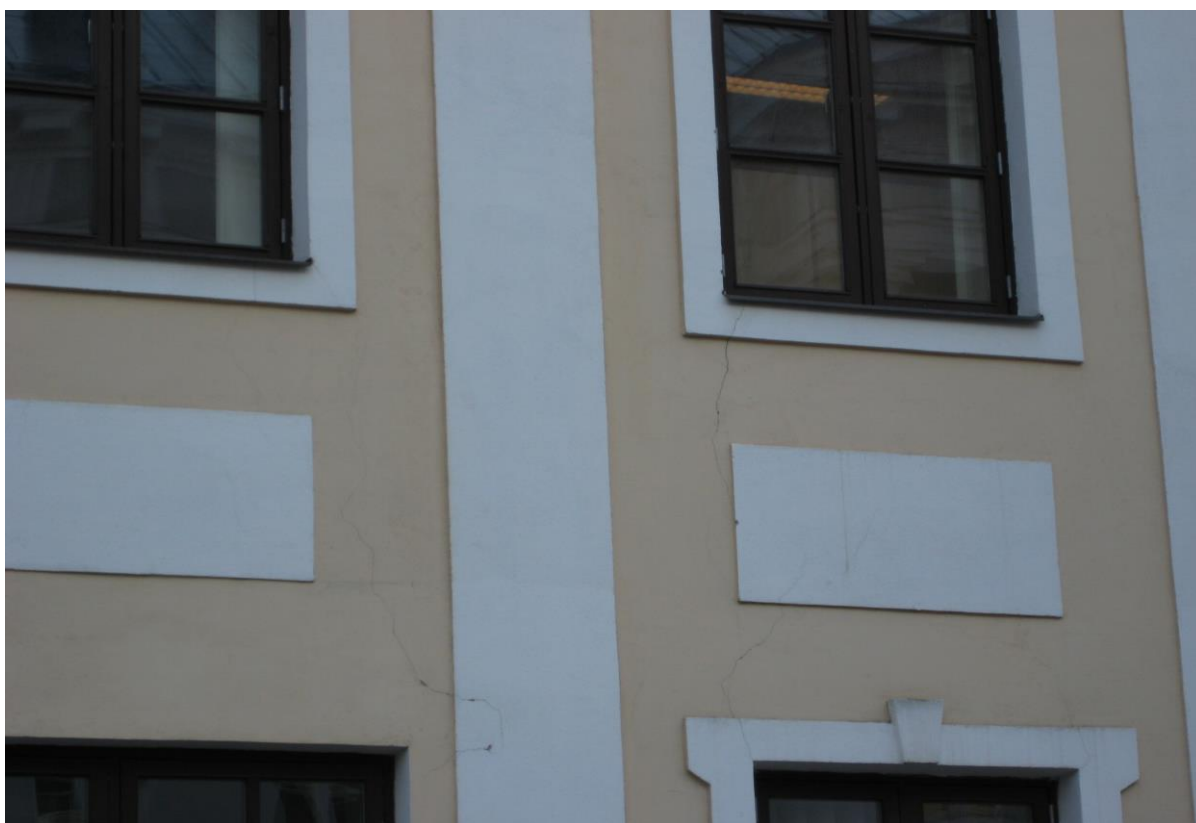
Tartu Ülikoolile kuuluv hoone asub vahetult ülikooli vastas, kuid on arhitektuuriliselt kõige tagasihoidlikum selles hoonestuse reas ja ei ole muinsuskaitseline objekt. Ometi haakub harmooniliselt sellesse ansamblisse. Hoones asub praegu keeltemaja ehk nn. „Paabel“ ja seal on tehtud remonttööd, kuid fassaadil on näha ilmselgeid vajumiskahjustuste jälgi.

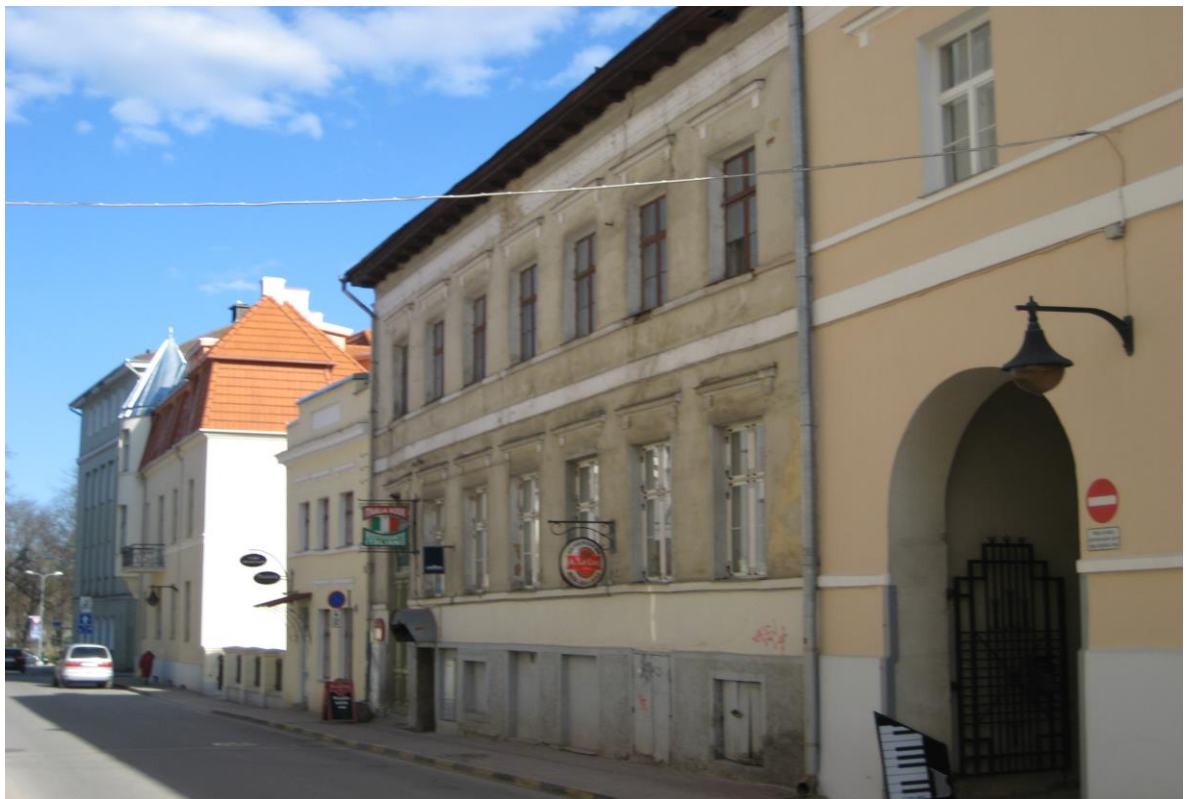
Foto 47.

Selles majas asub praegu Itaalia restoran, kuid remonttöid hoone fassaadi korrastamiseks ei ole tehtud. Maja ei ole ka arhitektuurimälestis aga on klassitsistlikus stiilis väljapeetud ja heade proportsioonidega. Remontimata fassaadil nähtavad rikked ja mõrad viitavad vundamentide kandvusvigadele. (fotod 47-50)

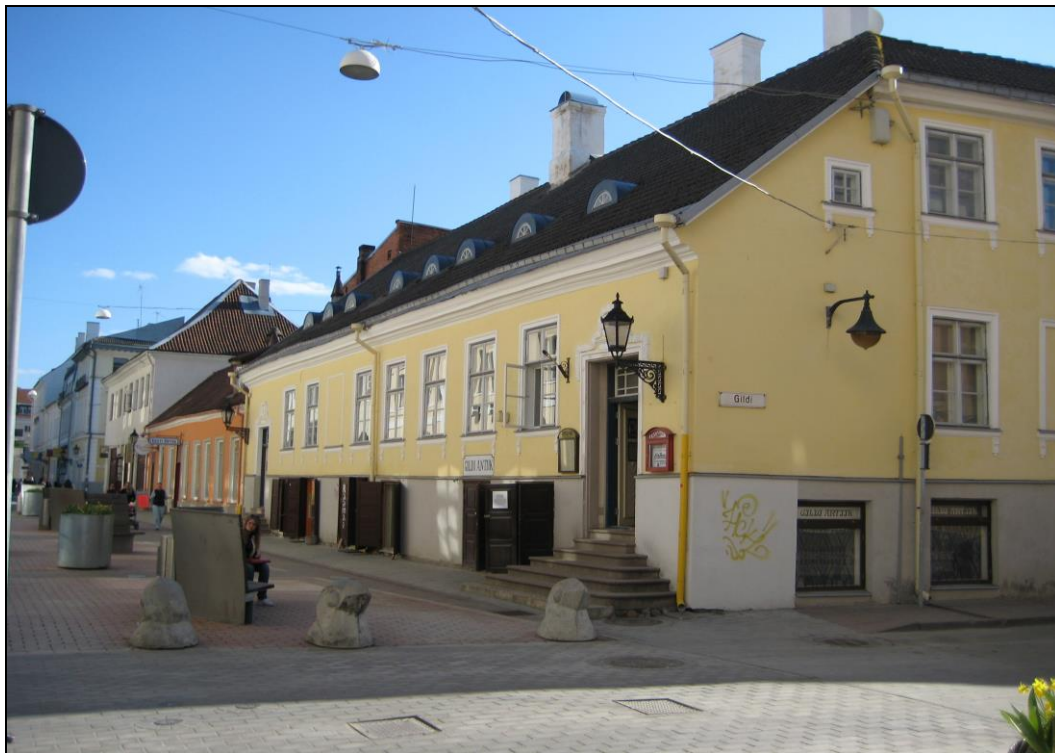
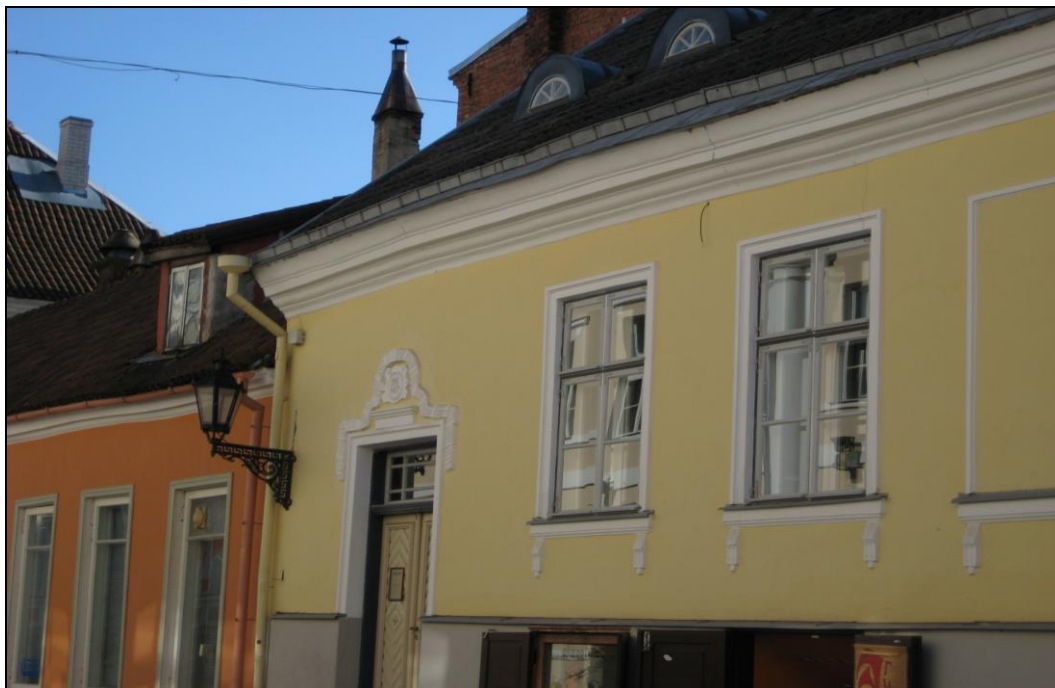
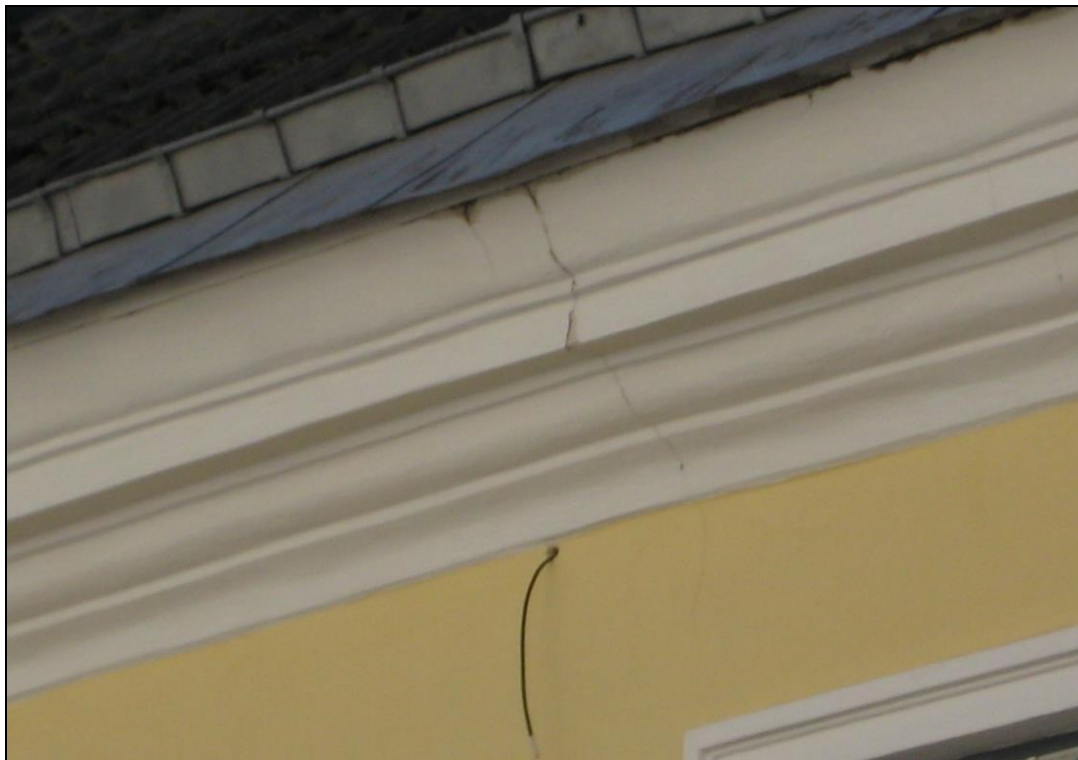
See 18. sajandil ehitatud elamu on riikliku kaitse all, registri nr. 6939, ja esmapilgul peaaegu silmatorkamatu, kuid lähemal silmitsemisel hakkavad proportsioonid ja detailid mängima ning lisavad tänavaf fronti justkui põneva aktsendi. Maja on värskelt remonditud ja seal asuvad keldripoed ja kohvikud. Fassaadil on nähtav värsket mõra. (fotod 51- 53)
