**TARTU VANALINNA
NÕRKADEST ALUSTEST PÕHJUSTATUD
EHITISTE RIKKED**

2007/2008. õ-a. arhitektuuri konserveerimise ja restaureerimise täiendkoolituse lõputöö

Koostaja: Vello Pallav

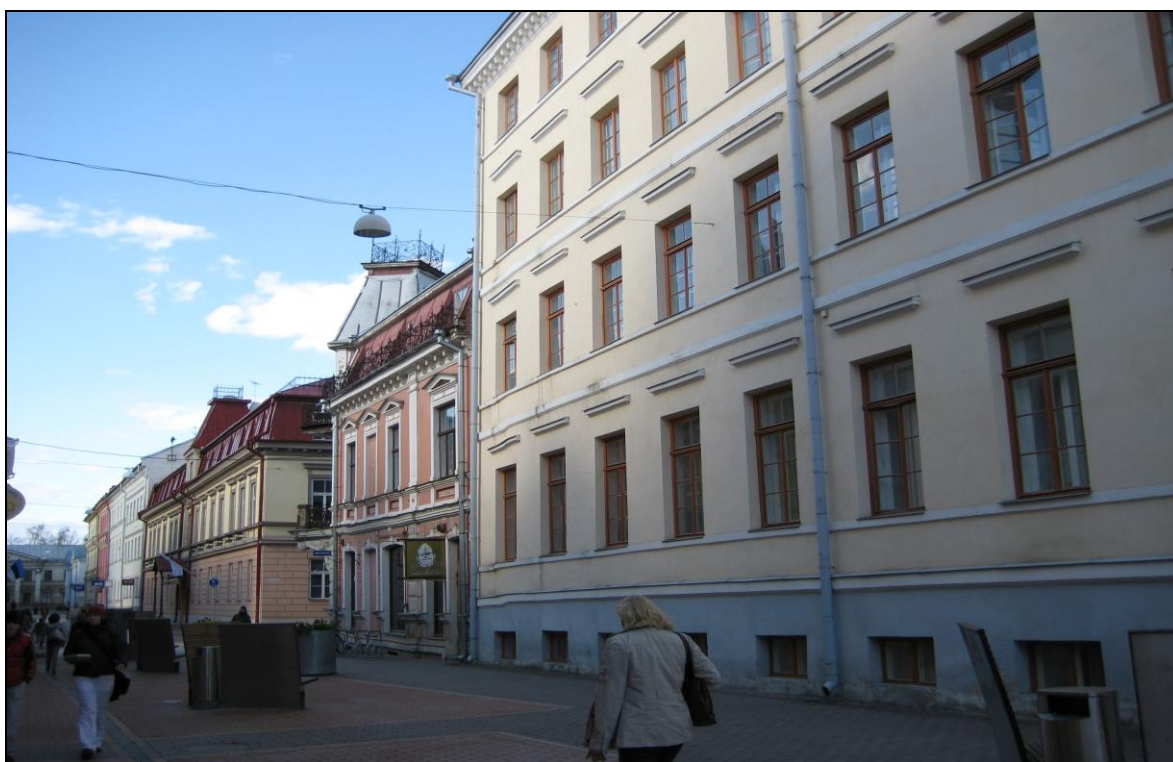
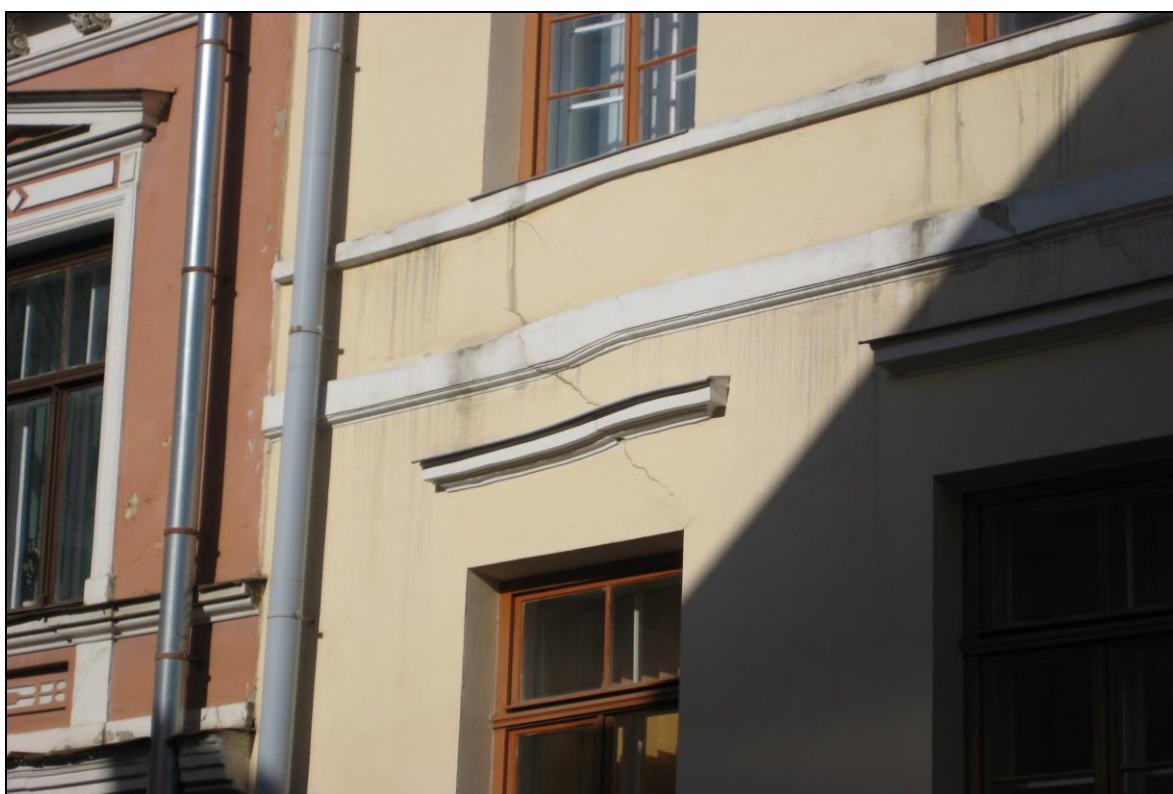
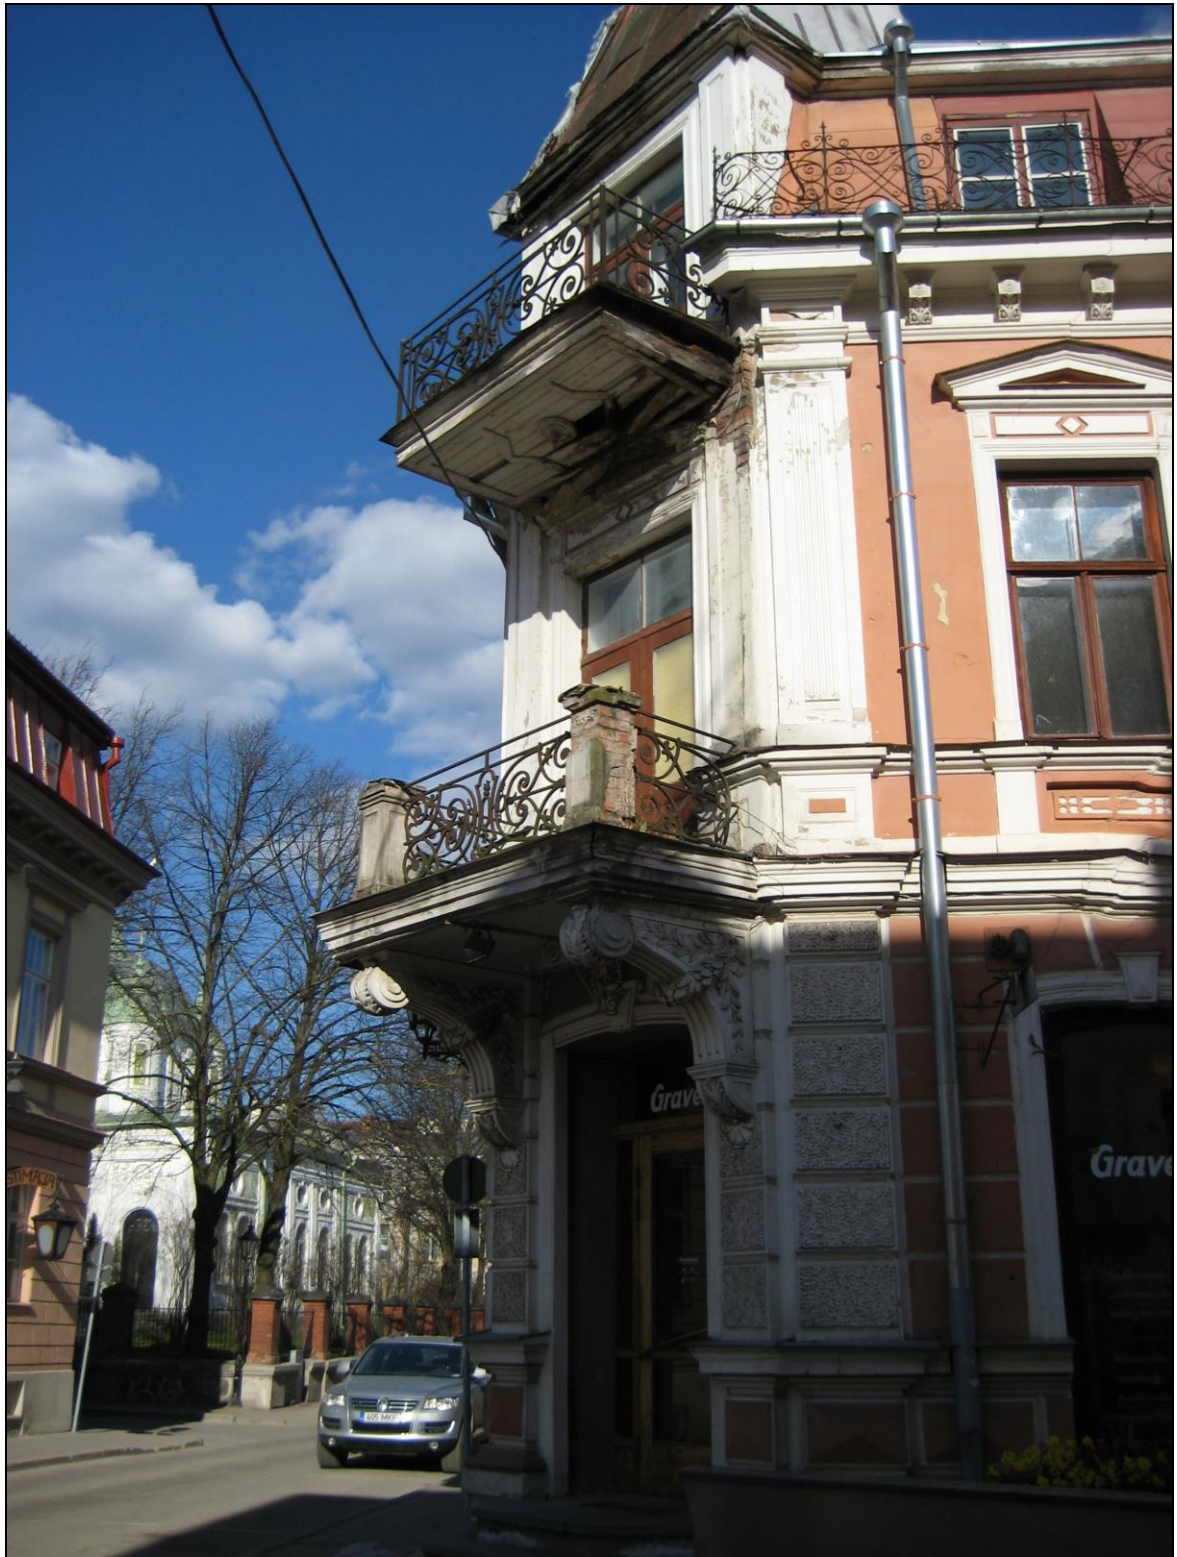
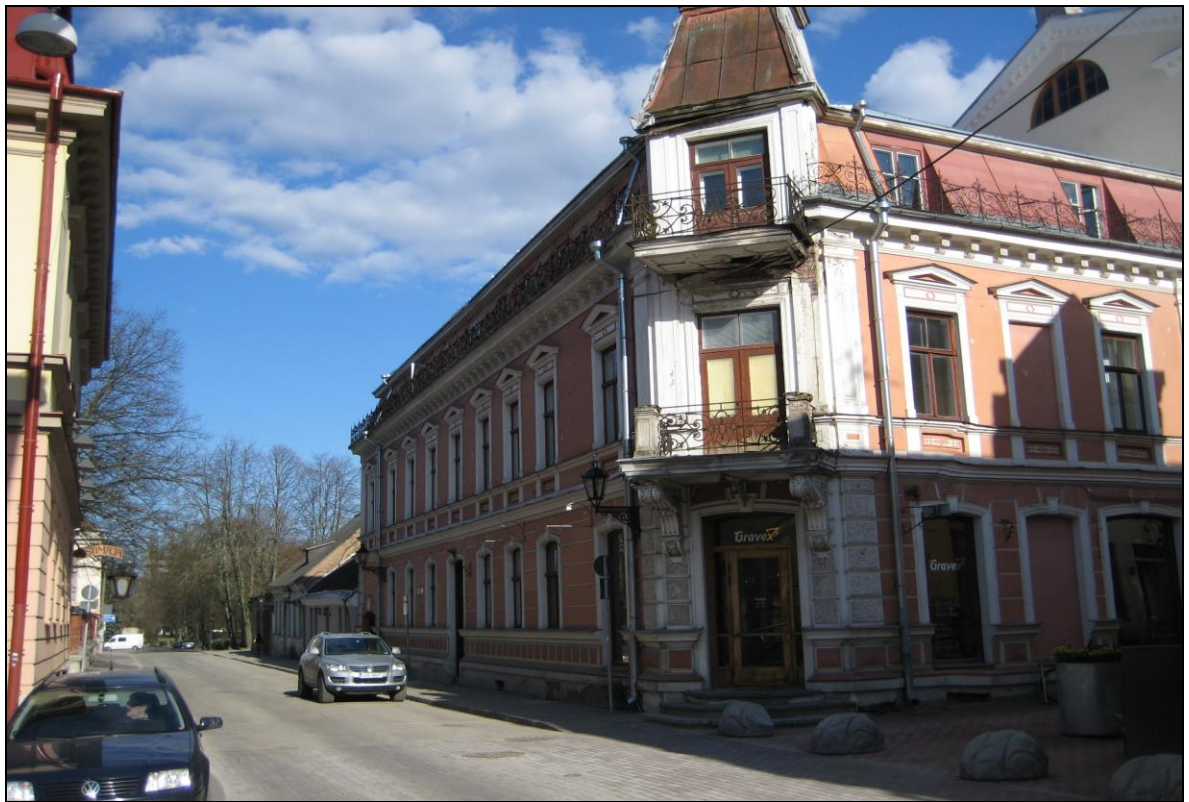
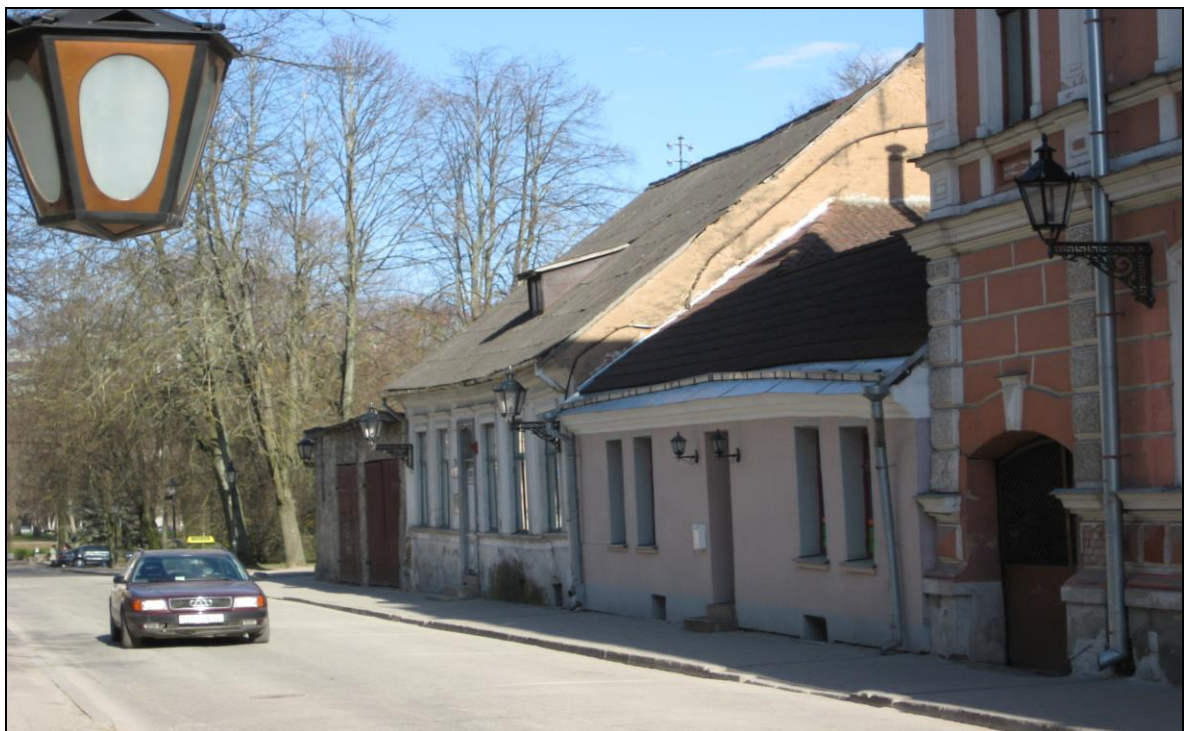
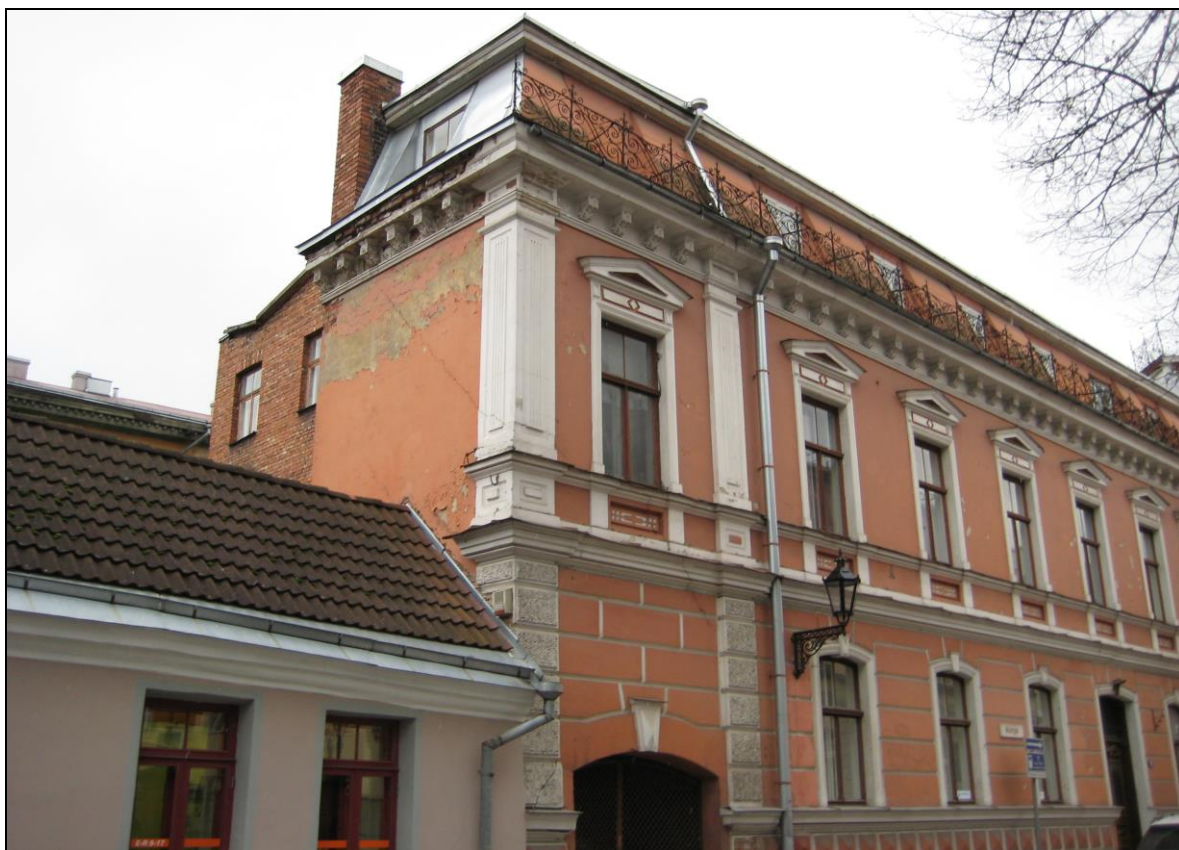
Silmatorkavalt kaunis kaupluse ja elumaja valmimisaastaga 1893 ning registri nr. 6935. Välisel vaatlusel on näha mitmeid mōrasid ja rikkeid, mille põhjustajaks võivad olla nõrgad pinnased. Maja vajab põhjalikku uurimistööd ja asjatundlikku remonti.(fotod 56-63)

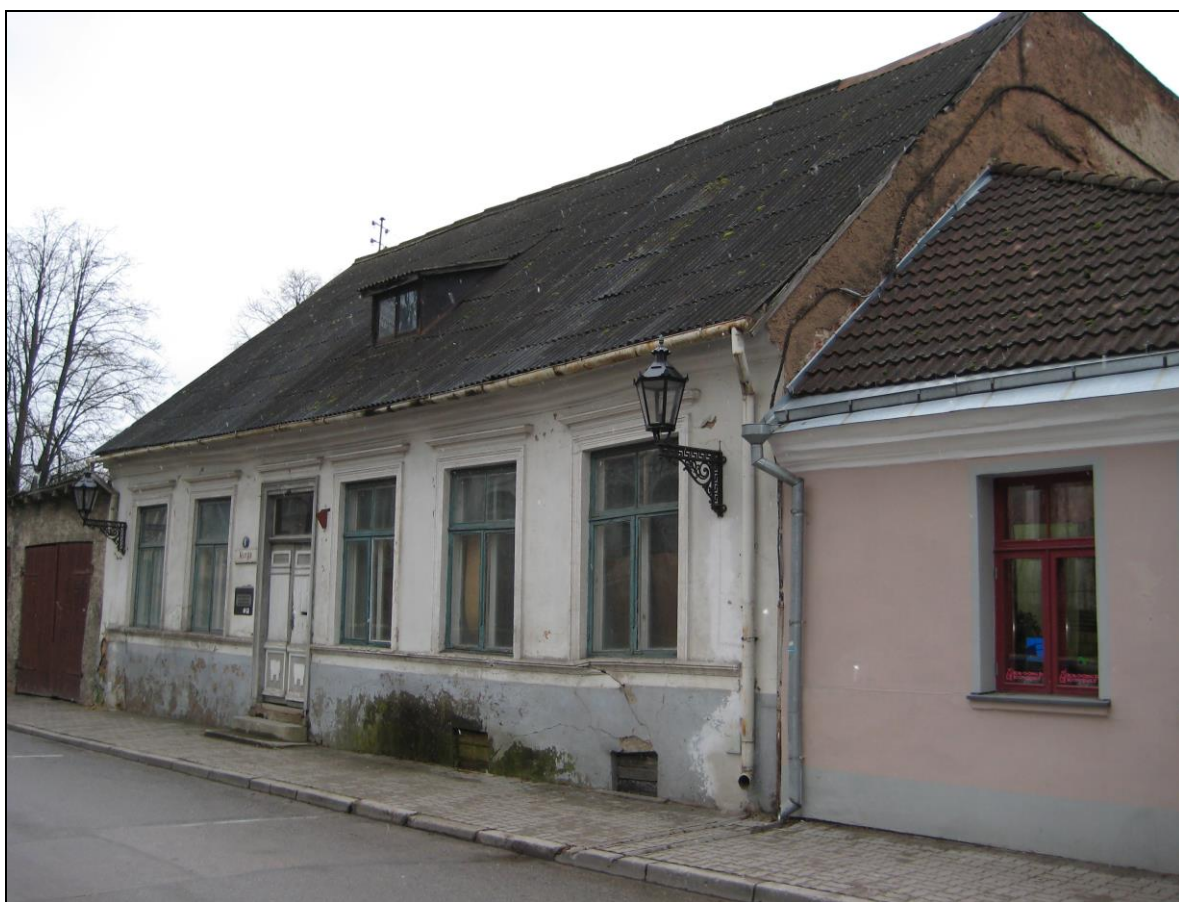
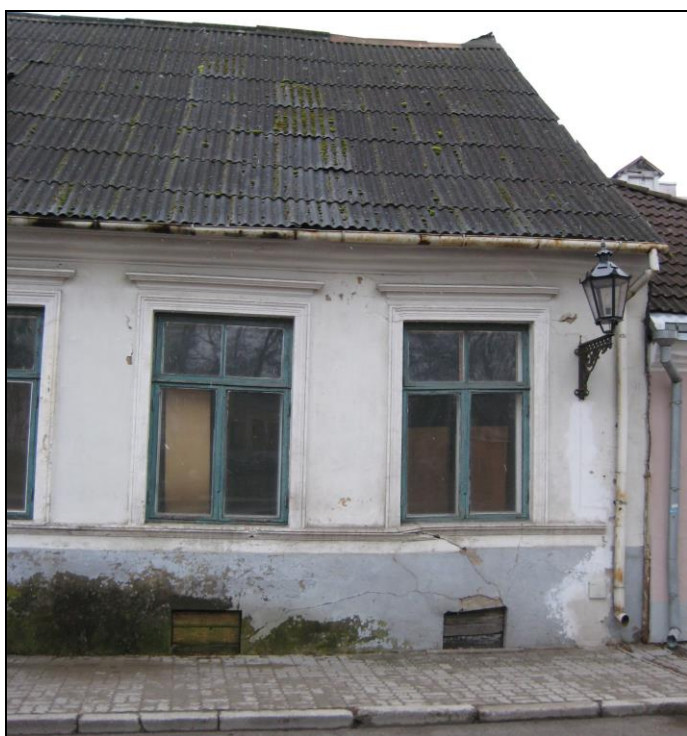
19. sajandil ehitatud elamu, arhitektuurimälestis, registri numer 6947. Maja seisab praegu tühjana ja on ilmselt remondiootel, kuid välise vaatluse tulemusel vajava ka vundamendid asjatundlikku tugevdamist. (fotod 64-65)
