ERAMU HAAPSALUS

Rüütli 8 Haapsalu Läänemaa

2007/2008. õ-a. Arhitektuuri konserveerimise ja restaureerimise täiendkoolituskursuse
lõputöö

3. HOONE OLEMASOLEVA OLUKORRA KIRJELDUS. TEHNILISE SEISUKORRA HINNANG. KAHJUSTUSTE TEKKE ANALÜÜS.

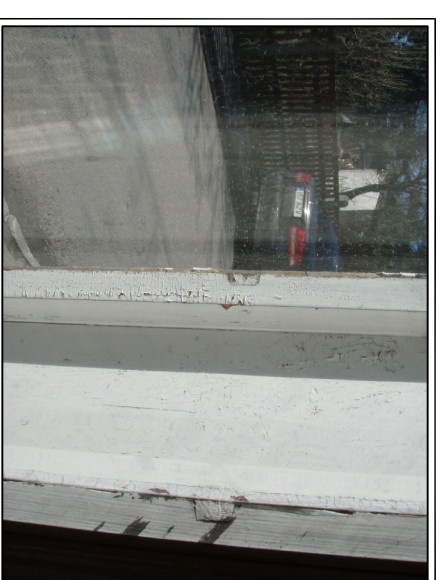
Foto nr. 51
Rõõli/tänava poolne aken, millel on ära seadud põldepressid.

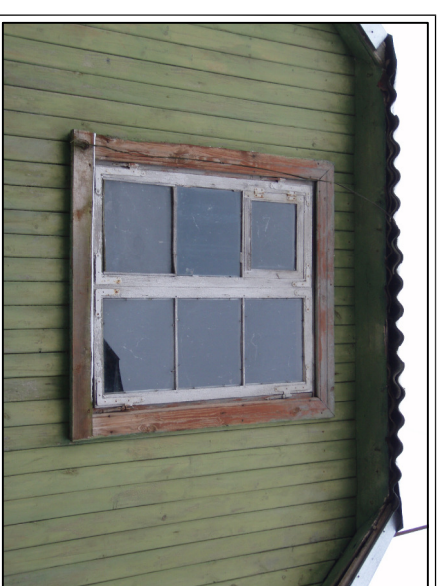
Katuse viilualusele aknale on mingil hetkel lisatud vasakpoolsesse ülemisse klaasiruutu tuulutuskanen. Antud väidet kinnitavad hinged, mis on pärit hilisemast ajast. Paraku võib ka märkida, et antud viilualune aken ei asu oma algsel kohal, vaid on sinna paigaldatud arvatavasti ajal, mil kunagine pererahvas on langetanud otsuse rentida pööningupinda suvitajatele.

Foto nr. 47
Algne aken, millele on lisatud ajalihtide tuletusaken.
Ainu sõnades ei ole algse.

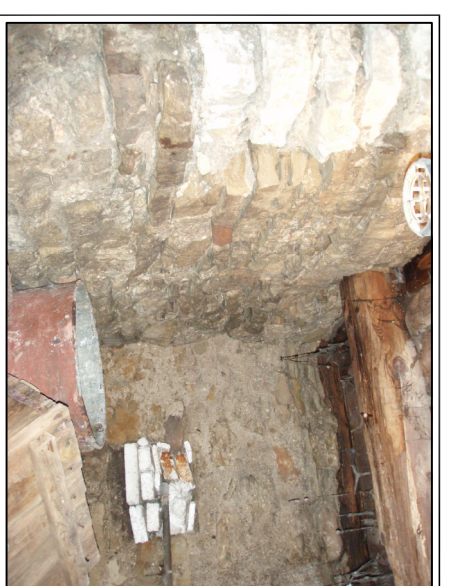
Foto nr. 80
Keldri sein, laetud osaleist taimeviljaga.

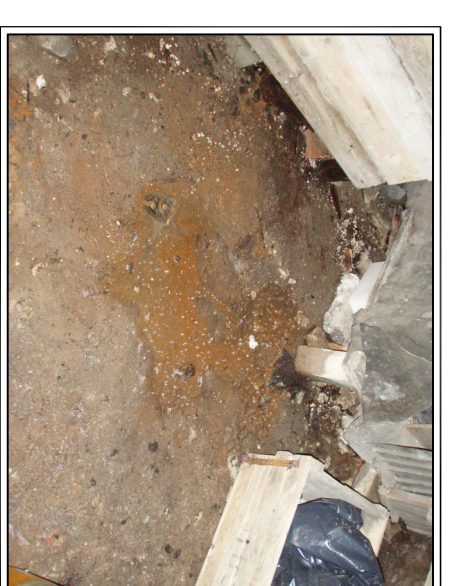
Foto nr. 86
Põrand, millele on loodunud veedak.

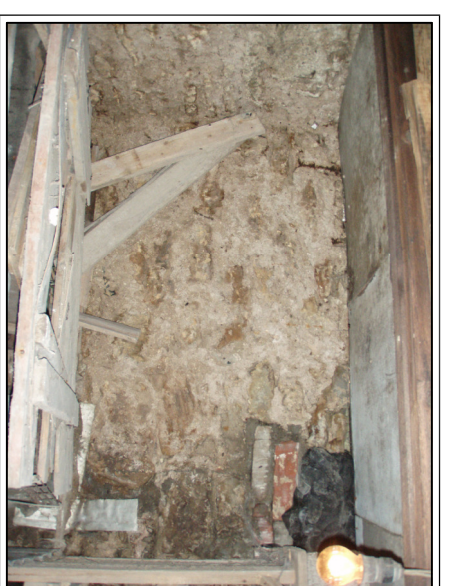
Foto nr. 82
Keldri sein, laetud taimeviljaga.

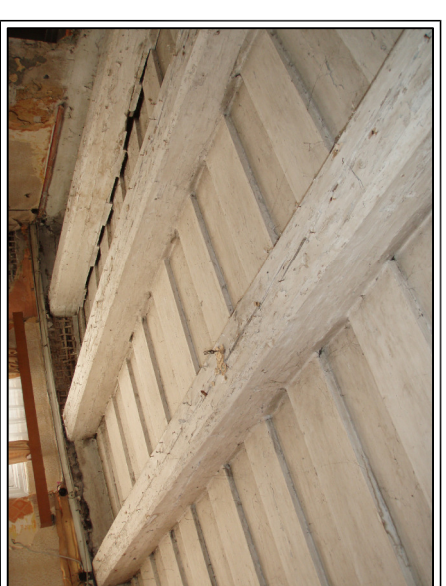
Foto nr. 72
Seina niiskuskahjustuse tõttu võlgunud laetala.

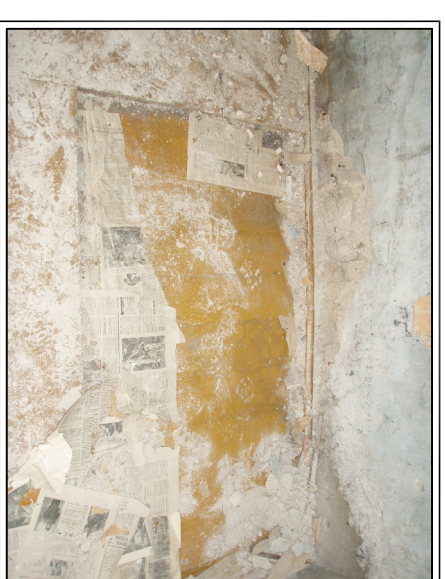
Foto nr. 60
Algne põrandalaudis (kolane), mis on kaetud hilisema ajali seepurupildidega.

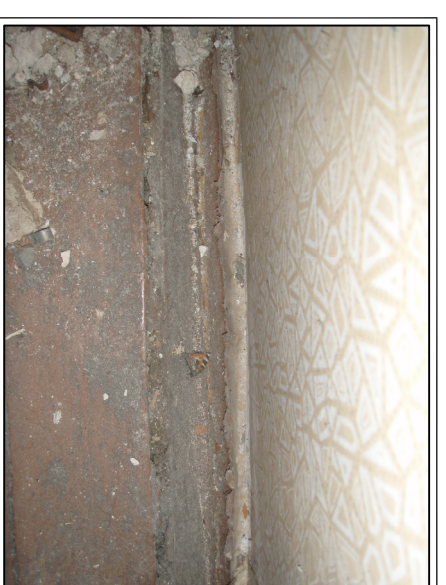
Kuna Rüütli tänava poolne soklioson on niiskuskahjustuse tõttu ära vajunud, siis põranda ja välisseina vahele on tekkinud umbes 5 cm laiune tühimik.

Foto nr. 61
Seina ja põranda vaheline praagu.

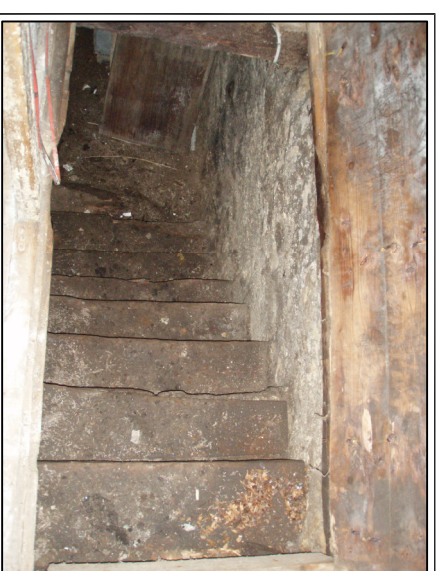
Foto nr. 56
Keldrise viivad astmed, mis on kaetud puiduga.

- Säilitada keldrisse viiv paetrepp parandades selle kahjustatud osad.
- Kui saadakse üksmeel Rüütli tänava maapinnakihtide koorimiseks, siis valmistada aste lähtudes ajaloolistest eeskujudest.

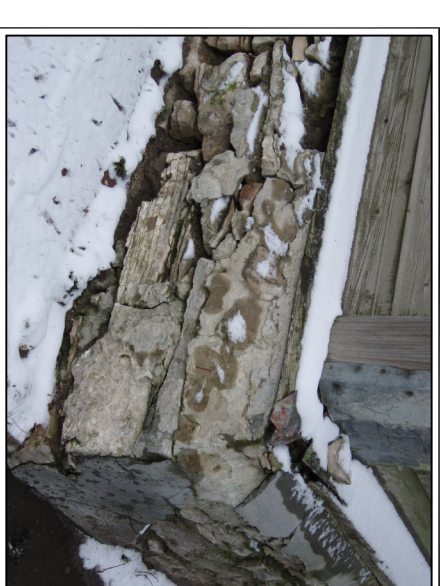
Foto nr. 8
Hoone veetudul on mitmes kohas tahvli sissekäikude ning osaliselt välisruumi sissekäikude.

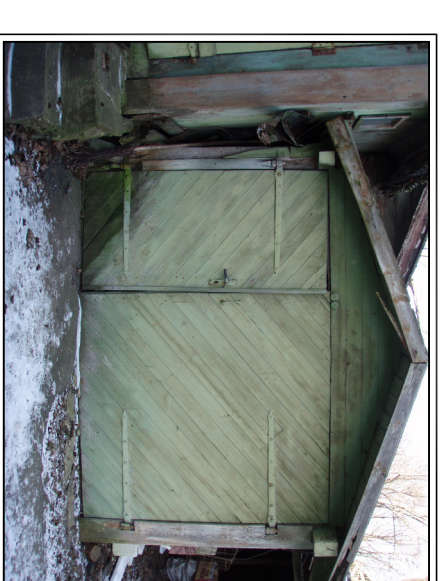
Garaaži kahepoolne nn. väravuks on puitsõrestikul, kaetud diagonaalselt asetatud kitsa laudisega. Hinged on oma välimuselt sarnased koja ukse hingedega. Uks on saanud niiskuse tõttu kahjustatud.

Foto nr. 44
Hillisemast ajast pärit garaažiuks.
