JÕELÄHTME POSTIJAAMA AIT, SEPIKODA JA
KELDER
***RESTAUREERIMISKONTSEPTSION HOONETE
KASUTUSELEVÕTMISEKS VALLAVALITSUSE RUUMIDENA
JA MUINSUSKAITSE ERITINGIMUSED***

Jõelähtme küla Jõelähtme vald Harjumaa

2007/2008. õ-a. Arhitektuuri konserveerimise ja restaureerimise täiendkoolituskursuse
lõputöö

2.4. Muinsuskaitse eritingimused

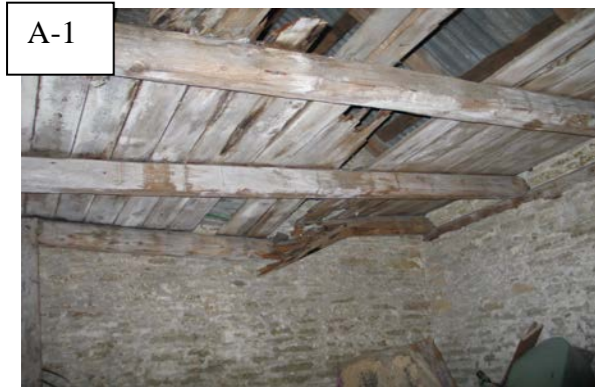
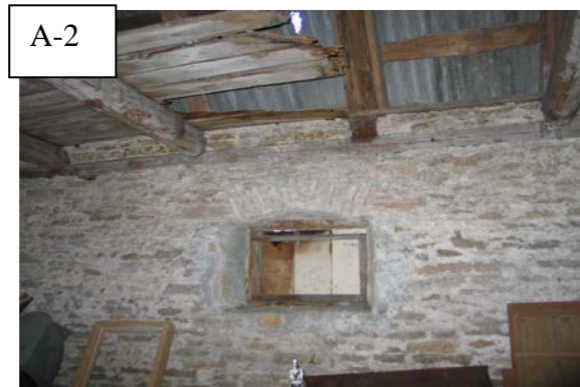
A-1,2 Aida kirde nurk ja idasein. Esimene tala on läbisaju tõttu pehkinud ja murdunud. Neljas tala koos sarikapaariga puuduvad.

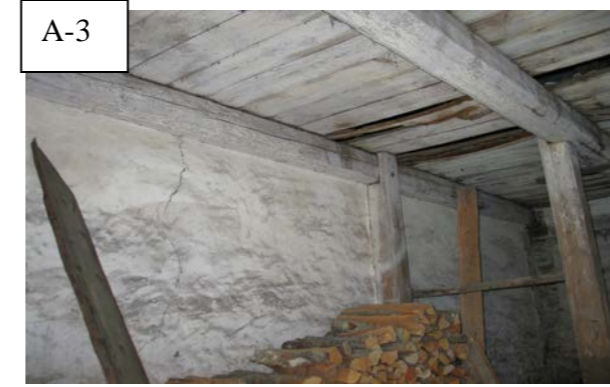
A-3 Aida keskmise ruumi nurk, kus on näha vaheseina irdumist oma algsest kohast.

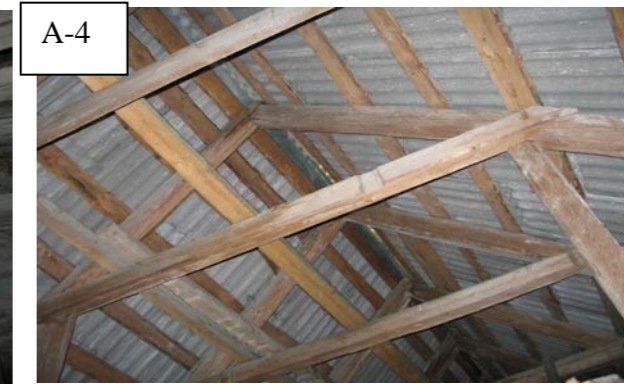
A-4 Aida keldripealne kõrgema ruumi lagi osaliselt puudub ja on näha katuse konstruktsioonid.

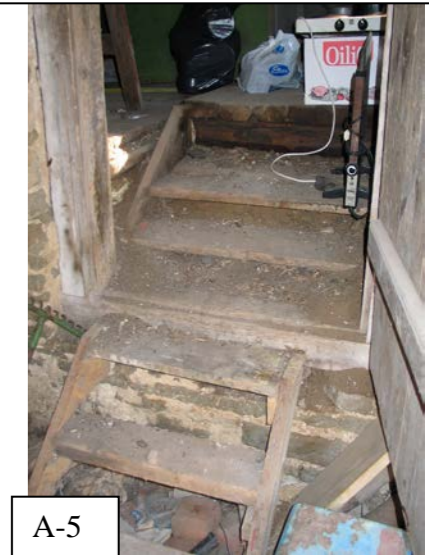
A-5 Aida keskmisest ruumist viib väike puust trepp keldripealse ruumi, mis on puidust põrandaga.

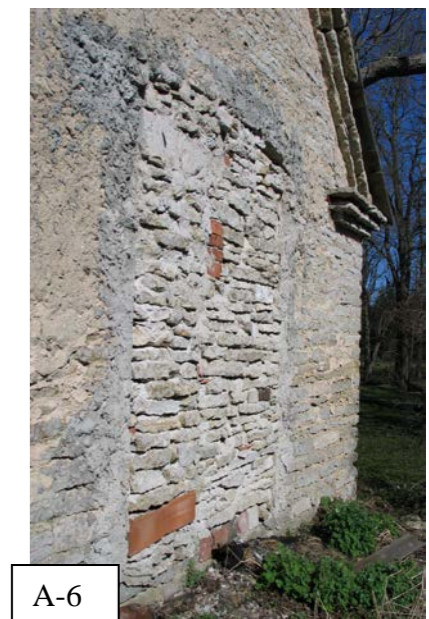
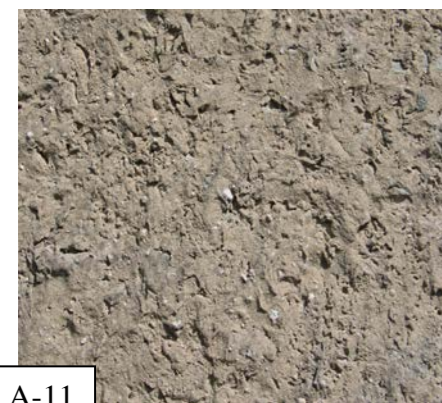
A-6, 11 Aida lõunapoolsesse seinale on raiutud uks (plaanitud ühendada kunagise villa Hortensiaga). Krohv on selles seinas küllalt hästi säilinud.

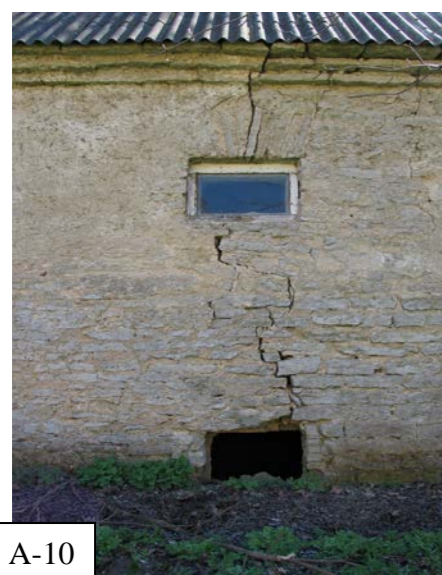
A-10

A10 Pikipragu kogu hoone kõrguses on tingitud tõenäoliselt lähedal kasvanud puust, mis tänaseks on maha võetud.

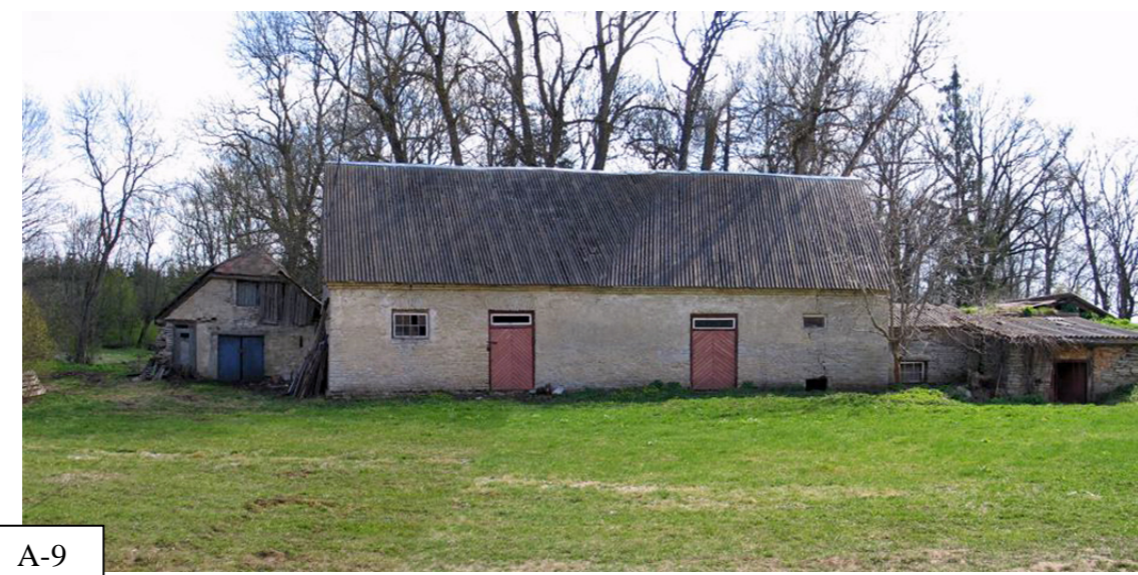
A-9

A9 Eestvaates on näha pinnase kasvu lõuna suunas. Ait on rahuldavas üldseisukorras, suuremad kahjustused esinevad aida lõunapoolses otsas.

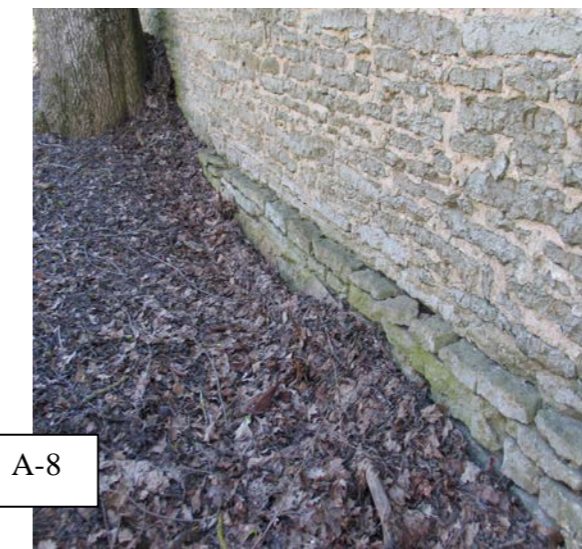
A-8

A8 Aida idapoolse sokli vuugid on täiesti tühjad justkui oleks kuivladu. Krohv on irdunud kogu seinale osas, pinnas kasvab lõunapoolses otsas.

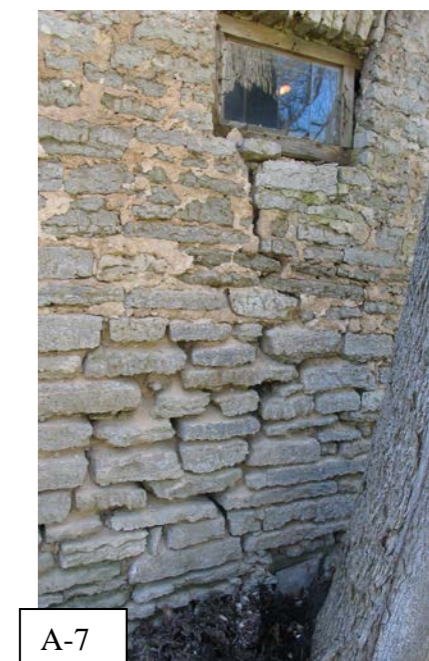
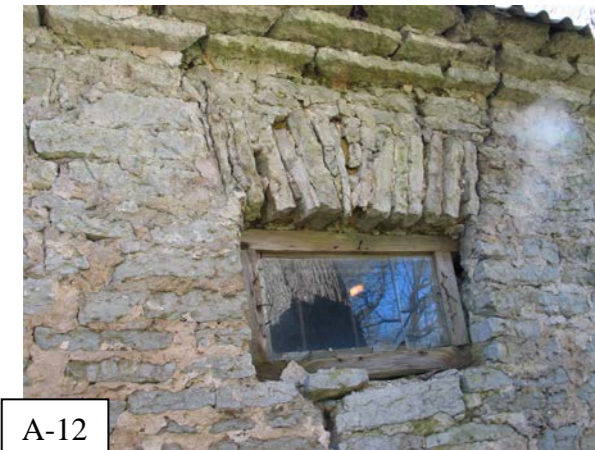
A-7, 12 Aida kagunurga juures kasvav suur puu on tekitanud hoonele kahjustusi vundamendist katuseni välja. Pinnas on kasvanud üle sokli, mattes peaaegu enda alla keldri väikese ventilatsiooniva. Hoone allosas on krohv täielikult kadunud, vuugid on ohtlikult tühjaks jooksnud. Akna juures on näha väiksemaid pragusid, akna püstplaatidest sillus koos karniisiga on vajunud allapoole.

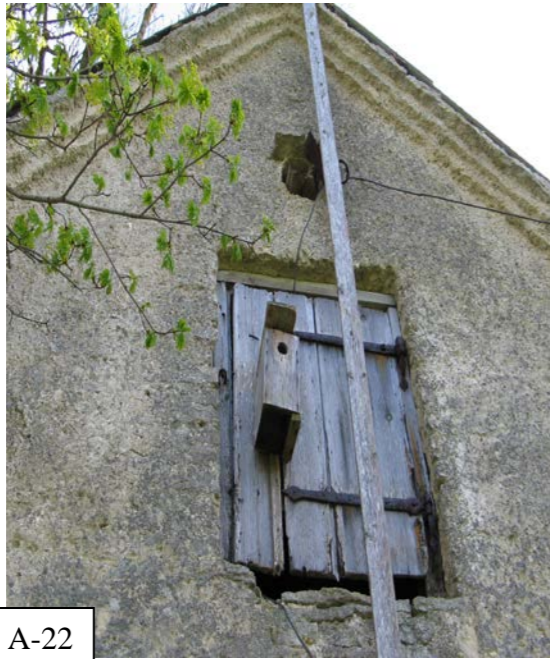
A-22

- A21** Aken on suuremaks raiutud. Taastama peaks algse akna suuruse aida teise akna järgi. Sillus restaureerida.
- A22** Aida põhjaotsa pööninguluugi hinged säilitada ja võimaluse korral restaureerida. Taastada vintsipalk ja paeplaat selle kohal.

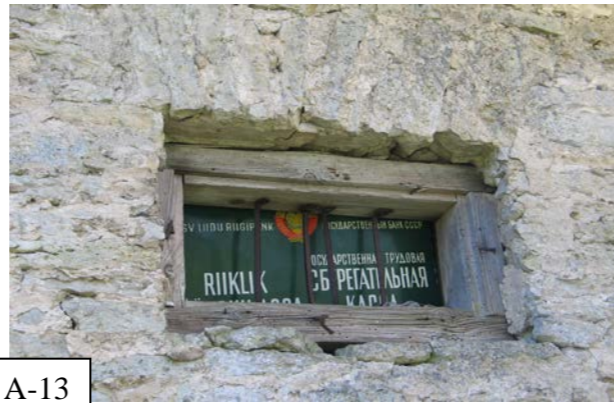
A-13

- A13** Aida tagafassaadil originaalraamistuse ja trellidega aidaaken tuleb restaureerida.
- A14** Aida karniisid restaureerida, katkised kivid välja vahetada.

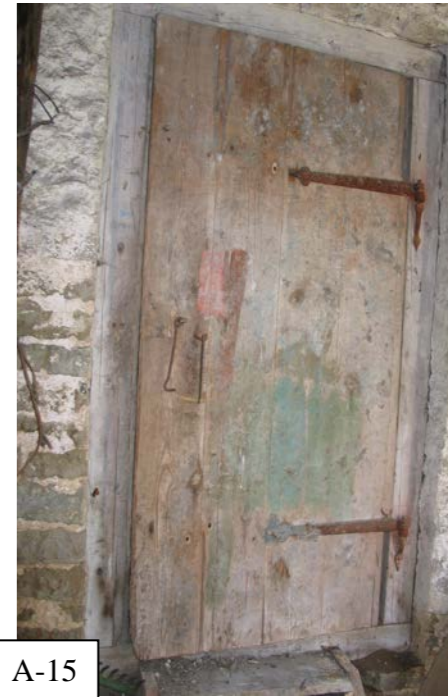
A-15

- A15** Aida ainuke säilinud uks koos hingedega restaureerida ja eeskujuks võtta teise ukse tegemisel.
- A16** Aida võlvkelder restaureerida, krohvida, ventilatsiooniava taastada, aknaava sulgeda väikese ruudujaotusega aknaga, taastada paekiviaste keldri sissepääsu juures.

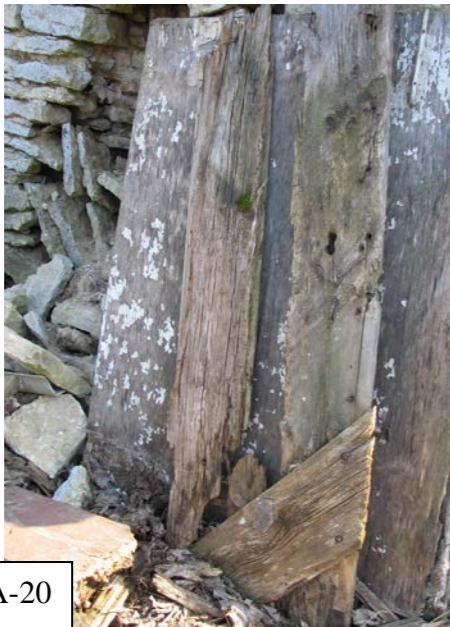
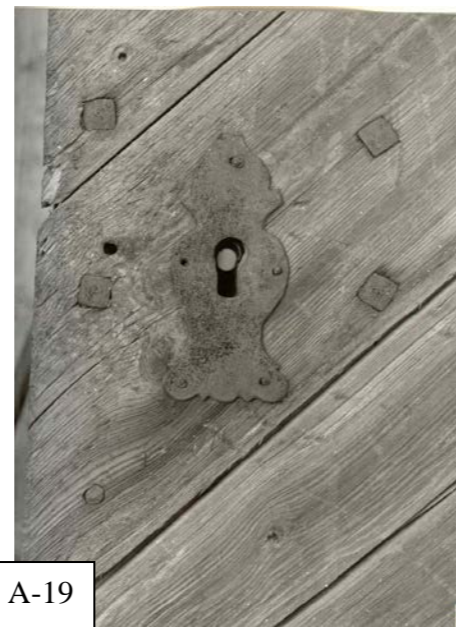
A-19

- A17** Keldri paeplaatidest põrand restaureerida.
- A18** Ainukesena säilinud ja töökorras aidalukk kasutada taastatud ukse lukuna.
- A19** Arhiivimaterjalides säilinud lukukatte foto (MKA arhiiv A-1504), mis tänaseks on hävinenud, kuid seda saab pildi järgi taastada.

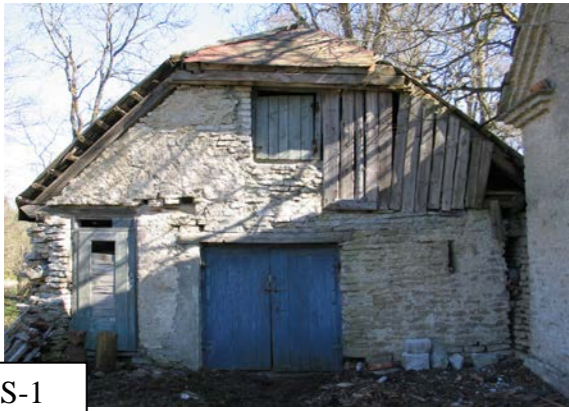
S-1 Vaade läänest. Esifassaadil on näha kaks ust – väiksem ukseava on hiljem juurde tehtud. Lääneseina parempoolne osa kõige paremas korras, mida on võimalik restaureerida.

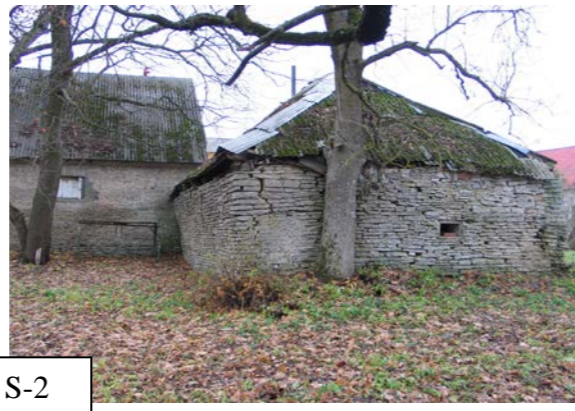
S-2 Vaade idast. Sein on vajunud välja, vuugid on tühaks jooksnud – seisab püsti veel tänu väga lähedal kasvavale puule.

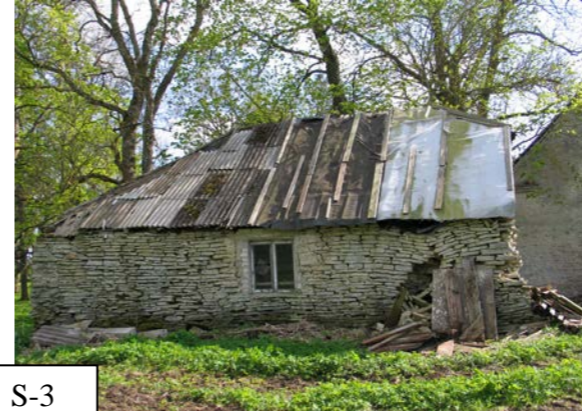
S-3 Vaade põhjast. Näha on katuse eripärane kuju. Aken on hiljem suuremaks raiutud, parempoolses seinas on avaus ja kivid on selle kohapeal allavajunud. Sein on vajunud kohati sissepoole, kohati väljapoole.

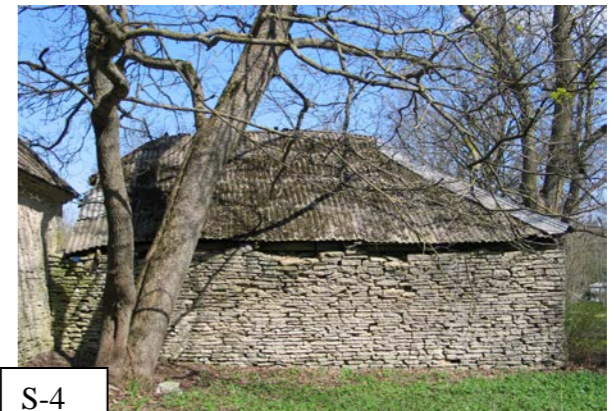
S-4 Vaade lõunast. Sepikoja lõunamüür on olnud kokku ehitatud aidaga – praeguseks on müür aidast eemaldunud. Seda on näha ka vaateilt S2.

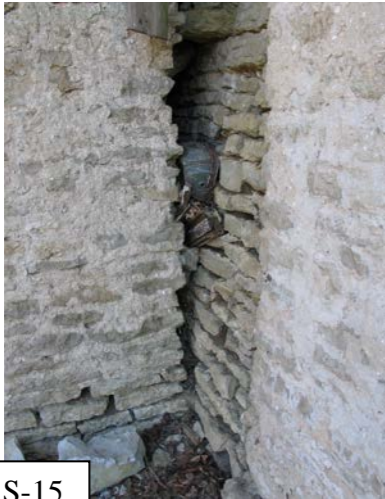
S-15 Vaade sepikoja loode välisnurgale – Lõunamüür on ülemises osas välja vajunud ja see pole ehitatud seotud nurgaga vaid hoopis kokku ehitatud aidaga. Üldse tundub olema tegemist hoonega, kus vanu müüre on ära kasutatud ja neile on puuduvad seinad juurde ehitatud ilma suuremat vaeva nägemata.

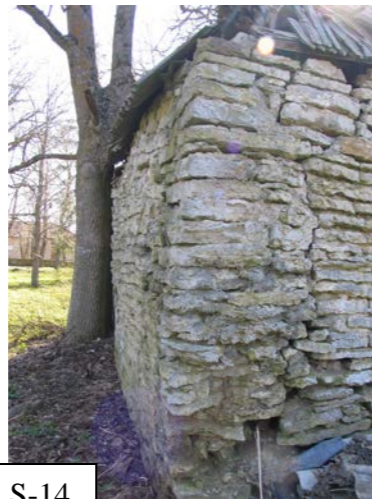
S-14 Vaade Idaseina otsale – näha on, et nurk ei ole seotud ja müür on jätkunud põhja suunas, kuid mingil ajal lammutatud.

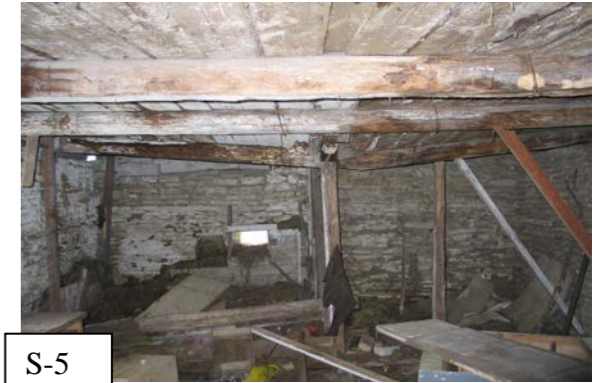
S-5 Vaade idaseinale seestpoolt – näha on konstruktsioonide täielikku amortiseerumist. Näha on, et hoonet on kasutatud laudana.

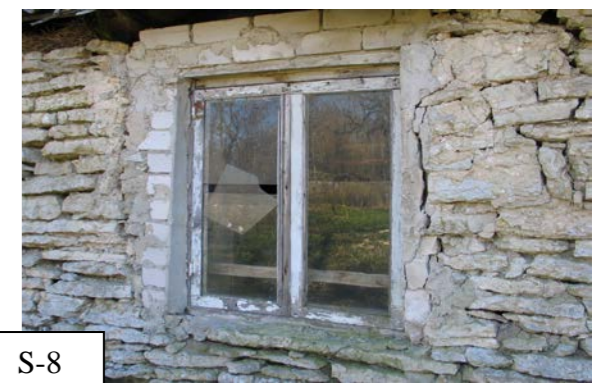
S-8 Vaade hiljem sisseraiutud aknale.

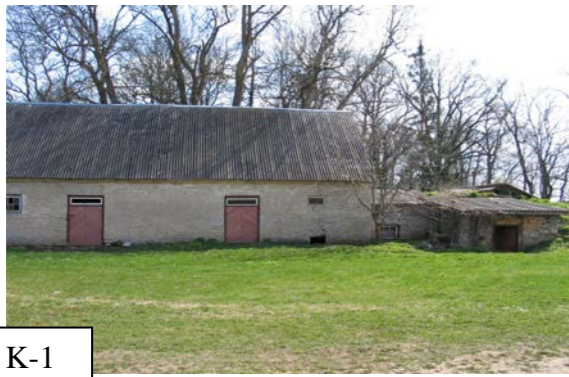
K-1 Vaade keldrile loodest. Kelder on kokku ehitatud vahekäiguga, mille sissepääse asus algsest esifassaadi poolisel küljel. Selle kohapeal praegu aken.

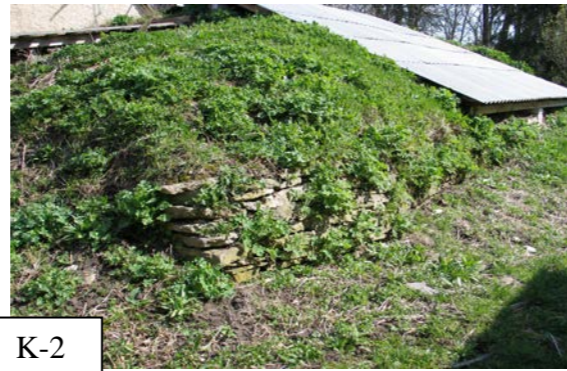
K-2 Vaade edelast. Sissepääsu juurde vastu müüre on kuhjatud mulda ja see madala müüriaga kindlustatud. Selles nurgas on hiljem kasvanud suur puu (puud?), mis on tõenäoliselt olnud põhjuseks keldri eesruumi müüride lagunemisele (vaata K-7,8).

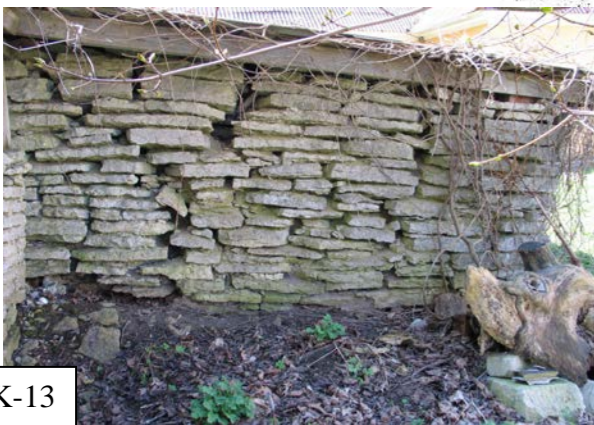
K-13

<p>ulatuses – kivid on eluohtlikult lahtised (K-8). Kogu eesruumi müürid on väga halvas seisukorras – kivid on lahtised, vuugid tühjad ja esineb väiksemaid pragusid (K-13).</p>
<p>Vundament K-13</p>	<p>Vundament on vajunud keldri sissepääsu osas tekitades tugeva ristiprao eesruumi võlvlakke. Sügavama vertikaalisolatsiooni tegemiseks on vaja vundamendi ümbrus lahti kaevata.</p>
<p>Fassaadid K-5</p>	<p>Esifassaad on tugevalt rikutud – taastamist vajavad uksepaled ja müüri ülaosa, mis praegu on telliskividega parandatud.</p>
<p>Avauksed K-6</p>	<p>Keldril on mitmed ukсед, millistest originaal on vaid üks plankudest siseuks koos piitadega.</p>
<p>Laed ja põrand</p>	<p>Laed on kogu keldri ulatuses võlvitud, avariiline on eesruumi võlvlagi. Säilinud on keldrisse viivad kaks paeplaatidest trepiastet, kuid need on purunenud. Ka keldripõrandad on olnud paekivist, kuid nõukogude ajal u. 15 cm paksuse betoonkihiga kaetud. Keldrisse olevat iga aasta vesi tunginud ja selle vältimiseks olevat põrandat tõstetud, kuid see ei aita – sügisel ja kevadel on 10 cm vett ikka põrandal.</p>

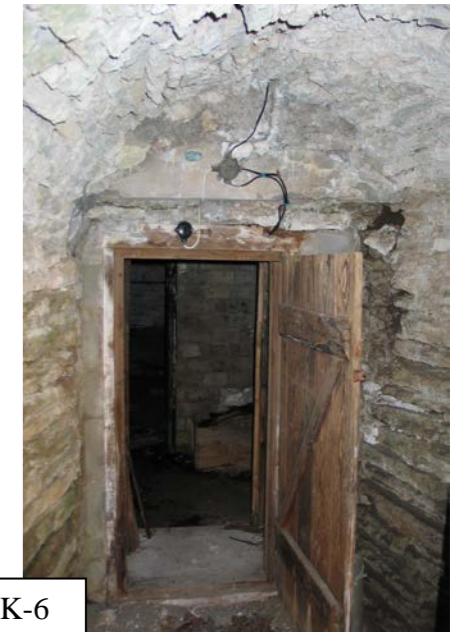
K-6 Eesruum on võlvitud, keldrisse pääseb läbi topeltuste. Säilinud on uks sepishingedega, mida saab restaureerida ja uuesti kasutada.

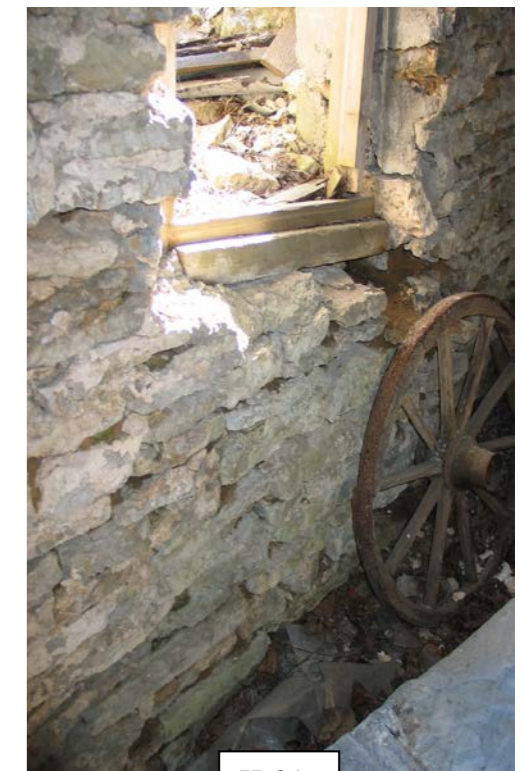
K-21 Vaade vahekäigu sissepääsule, mis on maast u. 60 kõrge ja kuhu pääses ilmselt puust redeliga.
