**PÄRNU MNT 46/TÖNISMÄGI 13 KINNISTU  
AJALOOLINE ÜLEVADE JA HOONTE TEHNILISE  
SEISUKORRA KIRJELDUS NING RENOVEERIMISTÖÖDE  
KOKKUVÕTE**

Pärnu mnt 46/Tõnismägi 13, Tallinn, Harju maakond

2007/2008. õ-a. Arhitektuuri konserveerimise ja restaureerimise täiendkoolituskursuse  
lõputöö

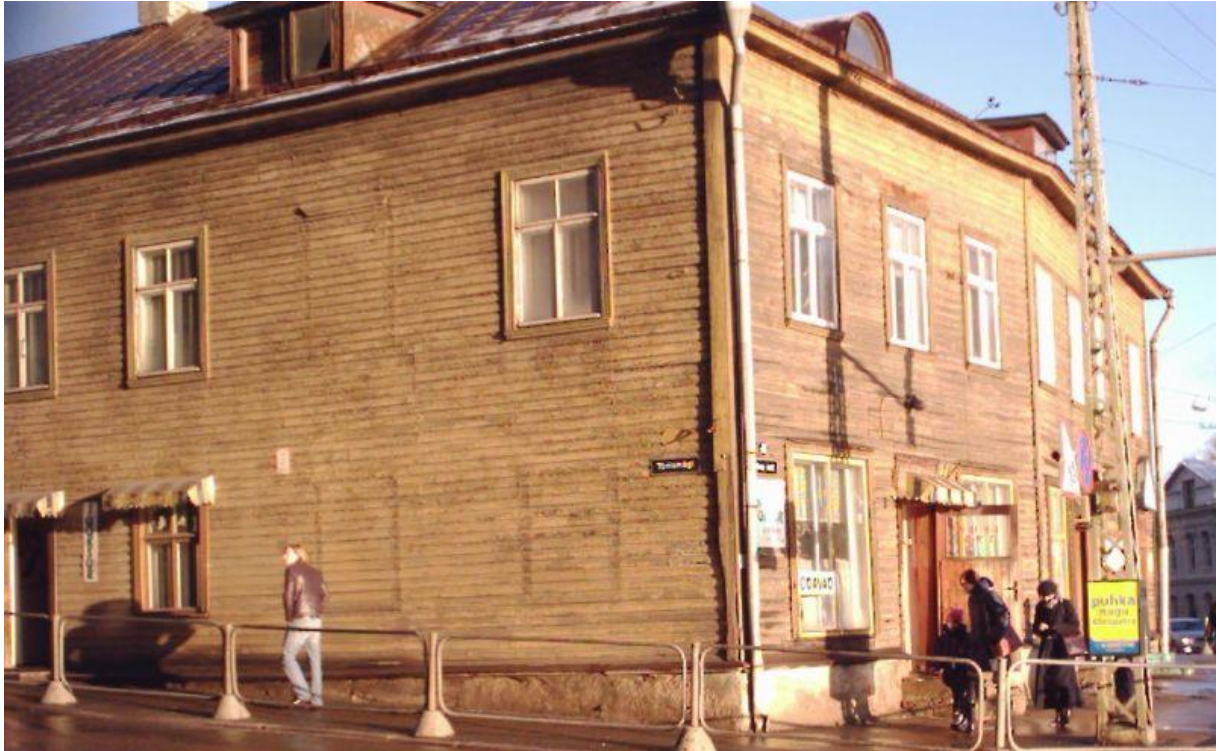
12. Pärnu mnt 46/Tõnismägi 13 peamaja 2005. a. Foto erakogust

Maja<sup>20</sup> paekivist lintvundament oli väljast heas seisukorras, vundamenti kaitsev lubitsementkrohvi kiht oli osaliselt lagunenu, kohati olid tsementkrohviga parandusi. Keldris<sup>21</sup> oli Tõnismäe tänavapoolse vundamendi alumisest osast ligikaudu pool meetrit hoone sisemuse poole vajunud. Keldris olid paekivi seinad ilma katteta. Tõnismäe tänavapoolsed kaks keldriakent olid jäänud kõnnitee pinnast allapoole ja aknad koos lengidega olid läbikõdunenud. Hoovipoolsed kaks keldriakent puudusid ja lengid olid 70% ulatuses mädanenud. Vundamenti kaitsev veelaud koosnes erinevatest lauajuppide, mis olid vihmavee torude juurest kahjustunud.

Rõhtpalk seinad olid mädanik - ja seenkahjustustest puutumata. Lahti võetud Pärnu mnt poolsel fassaadial oli akende ja uste ümbrused puuduliku takutusega. Horisontaalne, 14cm lai, poolpunn voodrilaud paiknes tuulutuliistul, mille all asetes tuuletõkke tõrvapaber. Maja põhjapoolsel seinal puudus voodrilaud 60% ulatuses, kuna selle vastas paiknesid varem puukuurid, mille omanikud tuleohutuslikel kaalutustel lammutasid (1994a). Lõunapoolse majaseina vooderdus oli värvkatte puudumise tõttu päikese ja vihmavee mõjul tugevasti kahjustunud. Ülejäänud majaseintel oli voodrilaud kahjustunud ainult alumise voodrilaua ulatuses. Tõnismäe tänavapoolsel seinal olev linaõlivärv püsis vaevu seinas. Hoovis ja idapoolsel majaseinal oli värv küll luitunud, kuid püsis laudadel tugevalt. Hoovipoolse seina nurgal, välisukse juures, oli värvkahjustus kahjustunud katkise vihmavee toru tõttu.

Pärnu mnt poolsete kaupluste vaateakende originaalsed jaotused olid säilinud kolmel kaupluse aknal. Vitriinakende raamid olid puuduliku värvkatte ja liistudega klaasikinnituse tõttu niiskuskahjustustest pehkinud. Korterite neljase jaotusega topelt puitaknad olid hooldamata kuid taastatavas seisukorras. Akendel olid 3 erinevat tüüpi kremoone. Kivitrepikest olid ära kadunud koridori sisemised aknad.

Kaupluste ukсед oli ENSV ajal asendatud maja arhitektuurile sobimatutega. Maja hoovipoolse kivitrepikoja ukseks olnud katkine tahveluks oli 1993a asendatud sileda rauduksega. Tõnismäe tänava poolne välisukse oli säilinud originaalkujul, kahjustunud olid värvkate, asendatud olid lukud ja lingid, seespool oli vasest kaepide. Telliskividest laotud ja

lubikrohviga kaetud trepikoda oli rahuldavas seisukorras. Trepikoja sein lubivärv oli õue poolt terves ulatuses kulunud ja maapinnaga kokkupuutuv krohvi kiht oli ära pudenenud.

Katusekonstruktsioon oli tugev, niiskus ega mädanikkahjustusi ei esinenud. Valtsitud plekkkatust lasi vett läbi kolmest kohast, samuti olid läbiroostetanud 30% vihmavee rennidest. Vihmaveetorud, mis koosnesid käepärastest metalltorudest, ei täitnud oma funktsiooni. Peamaja katusekonstruktsiooni valmimise juures on tehtud mõned kahetsusväärased vead. Kivitrepikoja katuse ja Tõnismäe poolse majaosa katuseharjade vahele moodustus vann, mis oli küll mõeldud vihmaveest tühjaks jooksva, kuid minimaalse kalde tõttu kannatas suure lumekoormuse all. Samuti on hoovipoolsed vihmaveerennid suunatud maja sisenurkadesse, kus tuiskav lumi jääb kõrgema kivitrepikoja sein vastu ummistades sülitid.

Esimesena võeti lahti kaks alumist voodrilaua rida, et kontrollida palgi olukorda. Suureks üllatuseks oli alumine palk ainult mõnest üksikust kohast vähesel määral kahjustunud, ning ei vajanud väljavahetamist. Eemaldati Pärnu mnt poolne kahjustunud laudis maksimaalselt säilitades kasutuskõlblike piirdeliiste ja akende veelaudu. Uued fassaadilauad telliti olemasolevate koopiatena. Oksakohad lakiti ja lauad krunditi ning esimene värvikiht kanti peale maja hoovis. Pärnu mnt poolne fassaad takutati üle, kaeti tuuletõkke paberiga, ning rihiti sirgeks tuulutusliistuga. Uus laudis naelutati kinni tsingitud naeltega. Tagasi pandi ka korrastatud piirdeliistud ning akende veeninad, vajadusel asendati need originaali koopiatega. Ülejäänud seinte olemasolev vooder kraabiti lahtisest värvist puhtaks mehaaniliselt kaabitsatega. Puhastati lahtises sodist ning krunditi linaõli-tsinkvalge krundiga. Kogu laudis värviti üle Tikkurila linaõlivärviga. Paigaldati kogu sokli perimeetri ulatuses uus veelaud. Ainukese uuendusena fassaadil lisati laiadele nurgalaudadele veidi kitsamad ja tumedamat värvi ilu lauad, mille ülemised otsad profileeriti. Samasugused kaunistused olid märgitud 1928a ümberehitus projektil, kuid seda plaani polnud teostatud.

Kivitrepikoda kraabiti puhtaks traatharjadega, krohviti üle lubitsemend krohviga ning krunditi ja värviti kaks korda silikaatvärviga. Tsementkrohviga siluti ka maja sokkel ja värviti samuti silikaatvärviga.

Aknad ja aknalengid puhastati kuumaõhu puhuritega puidu pinnani, tehti vajalikud puiduparandused. Pinnad lihviti liivapaberiga ja krunditi linaõli-tsinkvalge kruntvärviga.

Linaõlikitiga täideti praod ja augud ning paigaldati klaasid. Värviti kaks korda valge linaõlivärviga.

Läbiroostetanud vihmaveerennid paigati „L“ kujulise värvitud tsink plekiga. Plekk kaeti alt poolt silikooniga ja kruviti vanale katusele katusepleki kruvidega. Paigaldati uued vihmaveetorud, kusjuures tänava poolsete alumised osad on 3mm paksud. Tulevikus on plaanis katusekatte vahetus ja katusekonstruktsiooni muudatused.

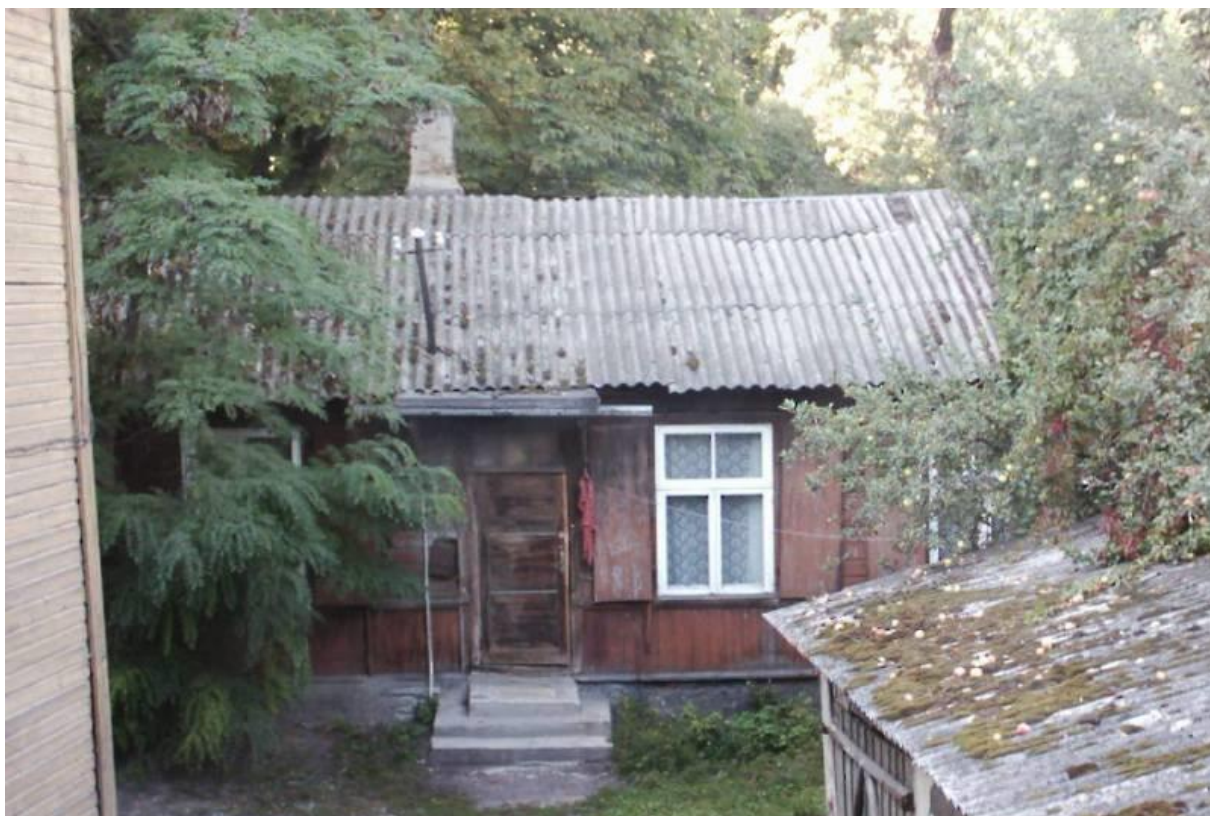
14. Pärnu mnt 46/Tõnismägi 13 hoovimaja 2005. a. Foto erakogust

Paekivist lintvundament, mis põhjaküljel tõuseb kuni meeter üle põrandapinna, oli heas seisukorras. Osaliselt oli ärapudenenud vundamenti kaitsev lubikrohvi kiht. Keldriaken puudus, lengist oli järel 50% ja seegi oli mädanenud. Hästi oli säilinud keldriakna sepi trell. Veelaud oli pehkinud ja täielikult kõdunenud maja tagaküljel, mis oli jäänud maapinnast allapoole.

Maja<sup>22</sup> tagakülje vooderdus oli kaetud tepplaatidega ja ülekrohvitud lubitsement seguga. Ligi meeter maja tagaseinast oli maapinna all. Hoonet kattev 17cm lai poolpunn horisontaal vooderdis oli kahjustunud tänavapoolsel küljel seitsme alumise laua ulatuses, maja tagaküljel maaaluse osa ehk 4 laua ulatuses. Hoovipoolne, vundamendist akende all asetseva karniisiliistuni paiknev vertikaalsest profiillaudisest oli 40% pehastunud ca 10cm kõrguselt. Linaõli värvkate oli hooldamata aastakümneid.

Valdavalt oli maja seinakonstruktsiooniks tahatud horisontaalpalk. Hoovipoolse sein alumine osa, uksest kuni tänavapoolse seinani, alumisest palgist karniisiliistuni oli aga asendatud varasemate remontide käigus vertikaalsete, kehvade kvaliteediga palgijuppidega. Poolenisti olid mädanenud maa all asetsenud kaks alumist palgirivi ja tänavapoolsed 3 alumist palgirivi. Samuti olid läbijooksva katuse tulemusena mädanenud 2 ülemist palgirivi kogu maja perimeetri ulatuses.

Katus toetus kuuele sarikapaarile, mille otsad olid lõigatud hobusepea kujuliseks. Kõik sarikaotsad olid mädanenud ja tulemüüri poolt teine sarikas oli sissevajunud. Samuti oli laiaulatuslike niiskuskahjustustega katuse aluslaudis. Hooldamata tõrvakatusele oli kinnitatud nüüdseks lagunenuid eterniitkatus. Korstnakivide vaheline segu oli suuresti ärapudenenud, näha oli pigivoolamise jälgi.
