**NÕUKOGUDEAEGNE ARHITEKTUURINÄIDIS –  
ORISSAARE KULTUURIMAJA**

Kuivastu mnt 37, Orissaare alevik, Saare maakond

2007/2008.õ-a. Arhitektuuri konserveerimise ja restaureerimise täiendkoolituskursuse  
lõputöö

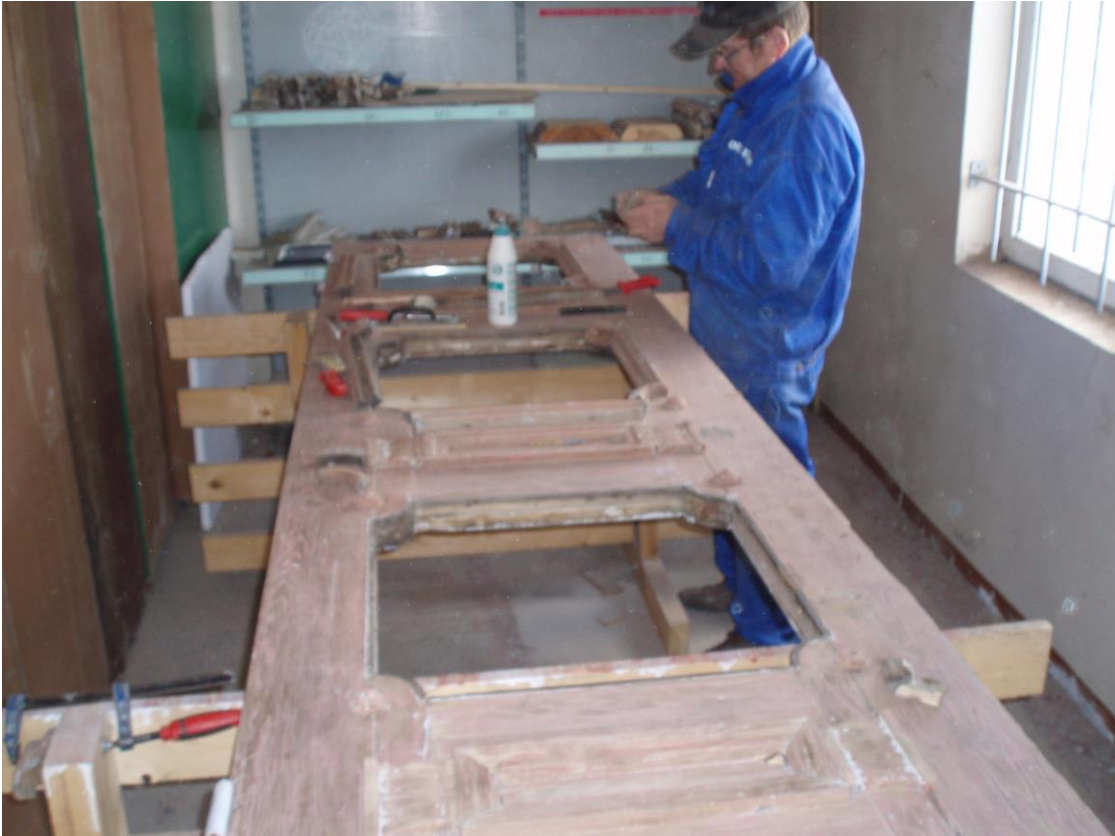
**Aastal 2008 restaureerib kohalik ehitusfirma Ores Ehitus OÜ peafassaadi välisukse( foto nr 3). Lisas nr 4 toodud välisukse restaureermisjuhend**

Foto nr 3 Välisukse restaureerimine.

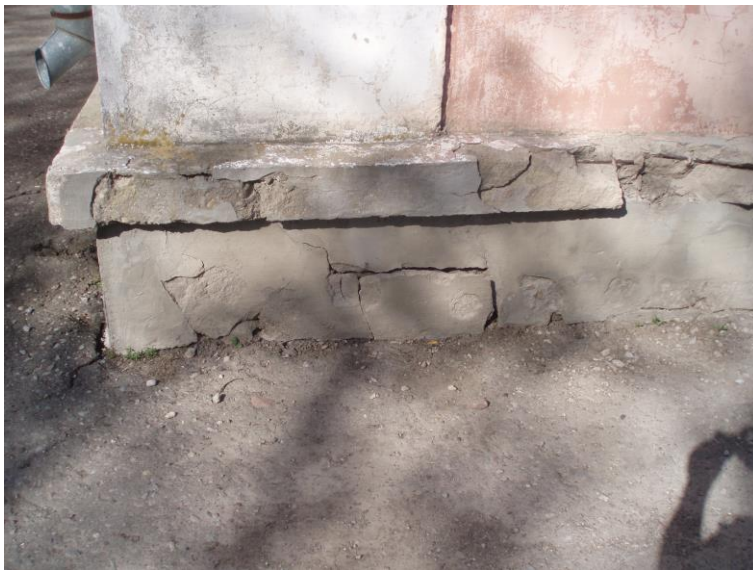
Üldine seisund rahuldav.

Osaliselt pragunenud, üksikutes kohtades lõunapoolsel küljel krohv maha langemas

Foto nr. 4 Pragunenud vundament

1. kontrollida läbi koputamise teel eemaldamist vajavad krohvi osad
2. puhastada sokli äärtest võsa
3. seejärel teha krohviparandused

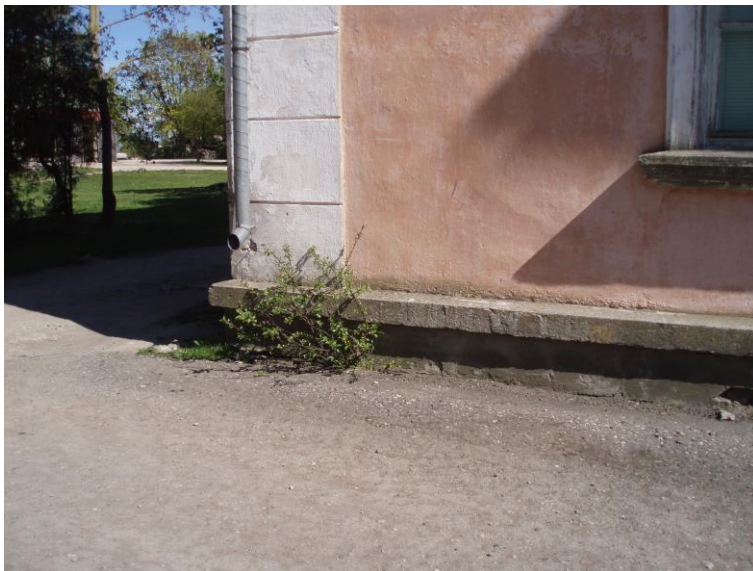
Soklit lagundavad ka üksikud võsajuured (foto nr 5) ja sadevee allajooksutorude sülioti otstest tulev vesi.

Foto nr.5 Soklit kahjustavad võsad

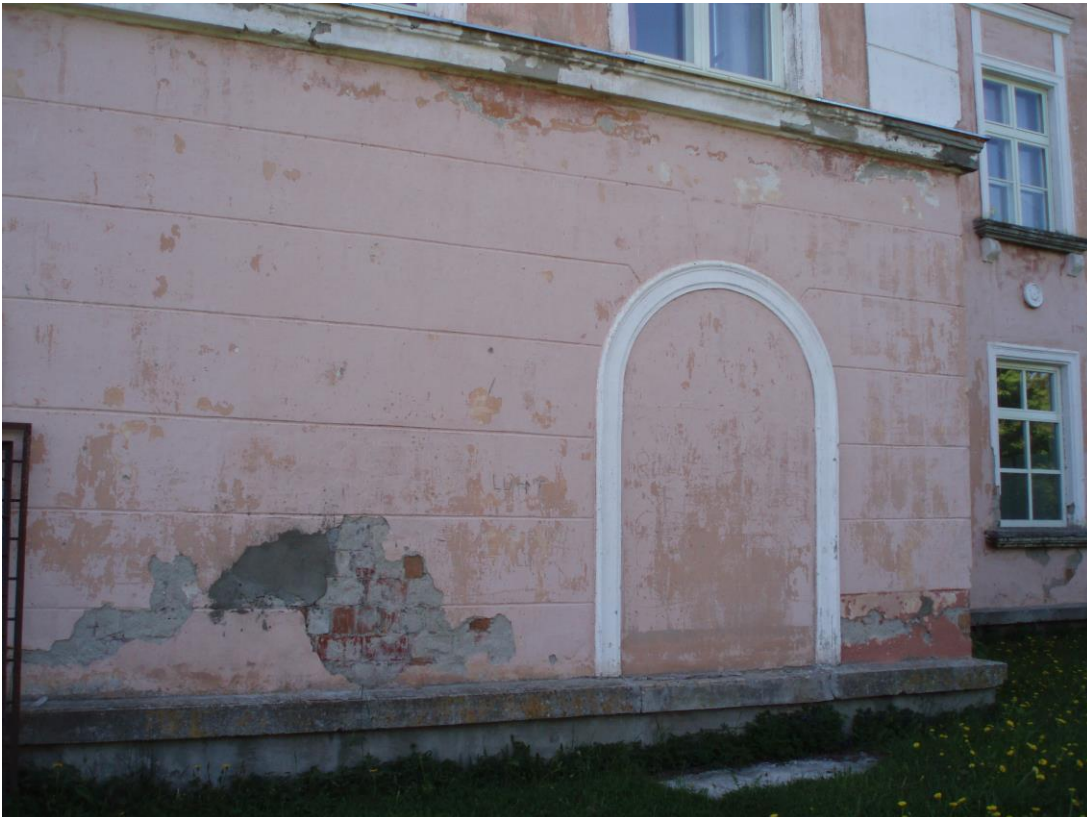
Üldine seisund hea. Ükikutes kohtades krohv pragunenud ja maha langenud (foto nr 6 ja nr 7). Krohvi kahjustused enamasti tingitud katkistest sadeveetorudest või üldse nende puudumisest mingil perioodil. Sellest tingitult on sein pidevalt märgunud ja vahelduvate külmumiste - ülessulamiste tagajärjel krohv eemaldunud pinnalt. Eelpool viidatud välisfassaadi kahjustuskohtades on seina märgumise tagajärjel kahjustuse mõju ulatunud ka sisepinnani – siseviimistlus riknenud.

Foto nr. 6 Fassaadikahjustused

1. Teostada lubimördiga välisfassaadi krohviparandused
2. Parandada aknapaale ja akende betoonist alusplaadid
3. Teostada välisfassaadi värvimine

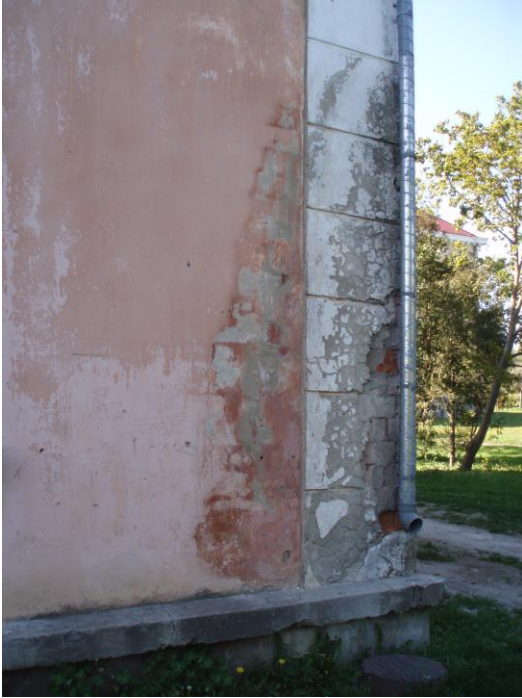
Foto nr. 7 Sadeveetoru lekkest tingitud fassaadikahjustus

Olukord on väga halb (foto nr 7). Pikemat aega katkistest sadevee allajooksutorudest põhjustatud fassaadi märgumised on jätnud oma jälje. Kuna allajooksutorudena on kasutatud 100 mm läbimõõduga spiraalseid ventilatsioonitorusid, siis torustike liitekohad ei ole korralikult sobituvad.

1. Paigaldada uus tsinkplekist sadeveetorstik, kusjuures allajooksude alumine 2 meetri kõrgune osa valmistada vandaalikindluse mõttes terastorudest. Terastorud värvida tsinkvärviga.

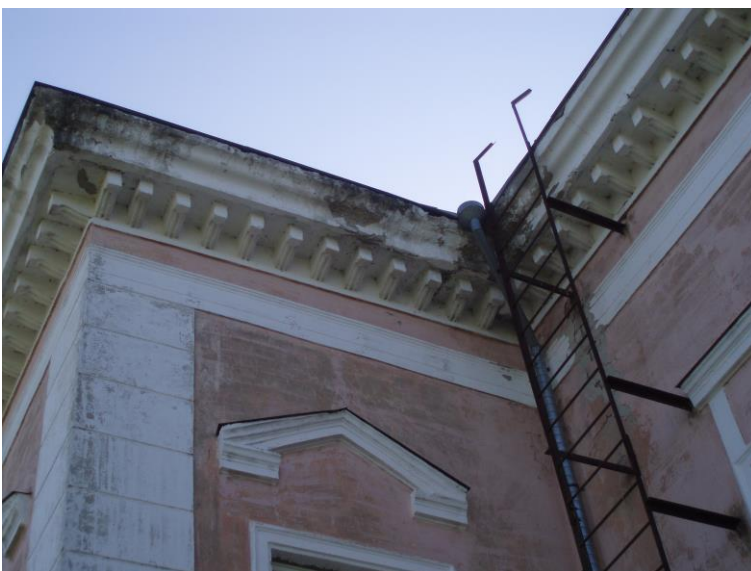
Kahjustatud pindu esineb ka karniisidel (foto nr 8). Tugevasti kahjustatud oli pikemat aega kuni 2007.aasta lõpuni peafassaadi keskelt eenduva kolmnurkse frontooni keskrisaliit (foto nr 9 ). Kahjustuse põhjuseks oli plekkkate puudumisest tingitud sadevee ligipääs karniisile. Vead parandati 2007. aasta lõpus: paigaldati uus valtsitud tsinkplekkkate immutatud puitroovitusel.

Foto nr 8 Karniis

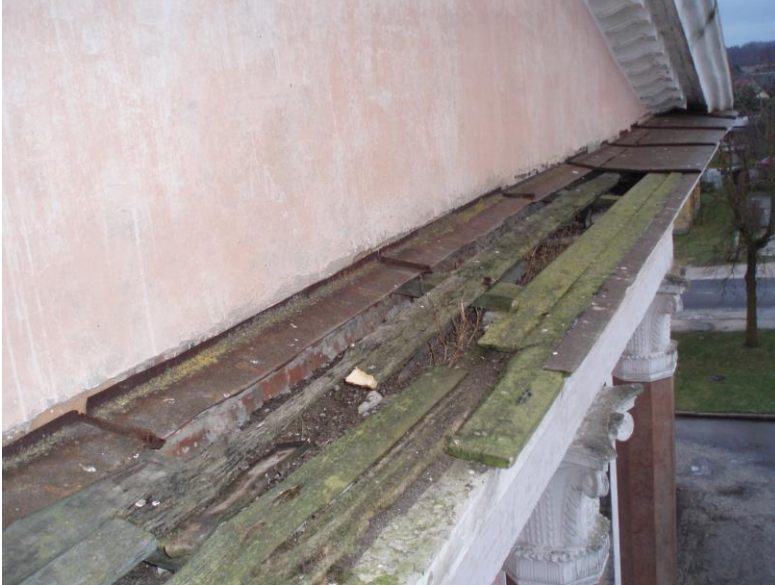
Foto nr 9 Keskrisaliidi kahjustus

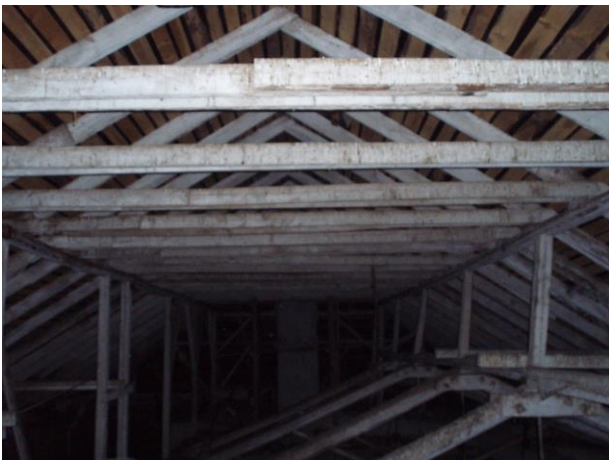
Katuse kandekonstruktsioon (foto nr 10) on hea ja katusekate (laineline eterniit) rahuldavas seisukorras. Puidust ventkorstnad vajavad uuendamist- korstnaotsad nõuetekohaselt katustada.

Foto nr 10 Katuse kandekonstruktsioon

1. Katusakatte vahetuseks sobib kasutada asbestivaba eterniiti või valtsitud plekkkatet, katuse kandekonstruktsioon kivikatte kasutamiseks ei ole sobiv.
2. Uuendada olemasolevad puidust ventkorstnad, järgides olemasolevate mõõtusi ja tegumoodi.

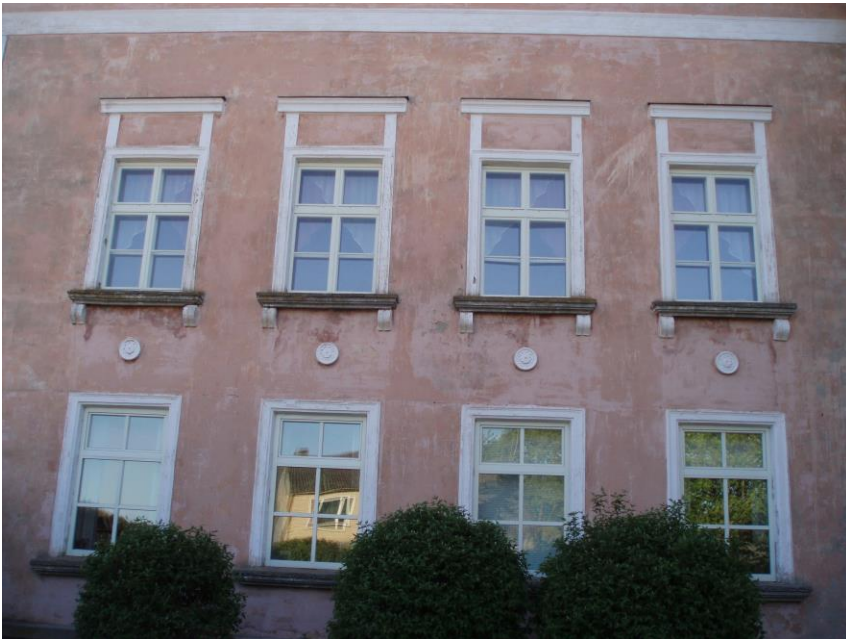
II korruse fuajee osas paigaldatud 8 komplekti uued puitaknad ning I korruse raamatukogu ja tualettruumide osas kokku 7 komplekti puitaluiniiumaknad (foto nr 11)

Foto nr 11 (I korrusel puitaluiniiumaknad ja II korrusel uued puitaknad)

1. Vanemad aknad on otstarbekas asendada uute puitakendega
2. Otsaseintes asuvad ukсед vaja asendada uute puitustega.

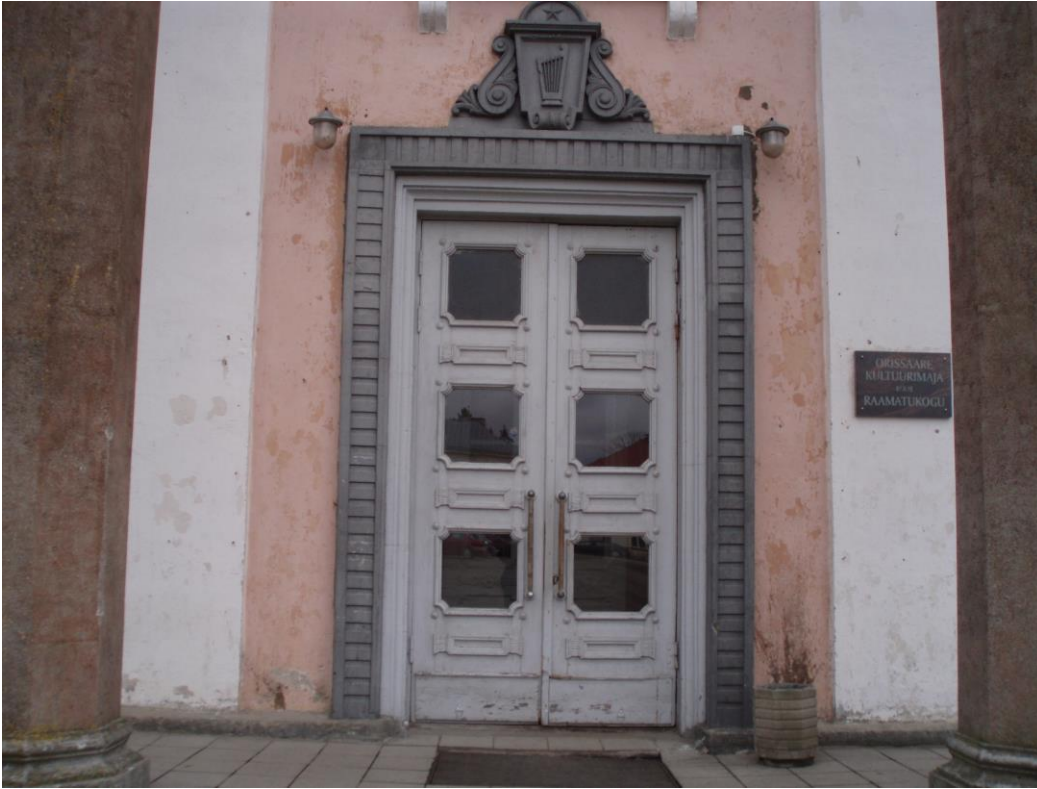
Peafassaadi tammepuust välisuks (foto nr 12) on kursusetöö kirjutamise ajal restaureerimisel.

Foto nr 12 Välisuks

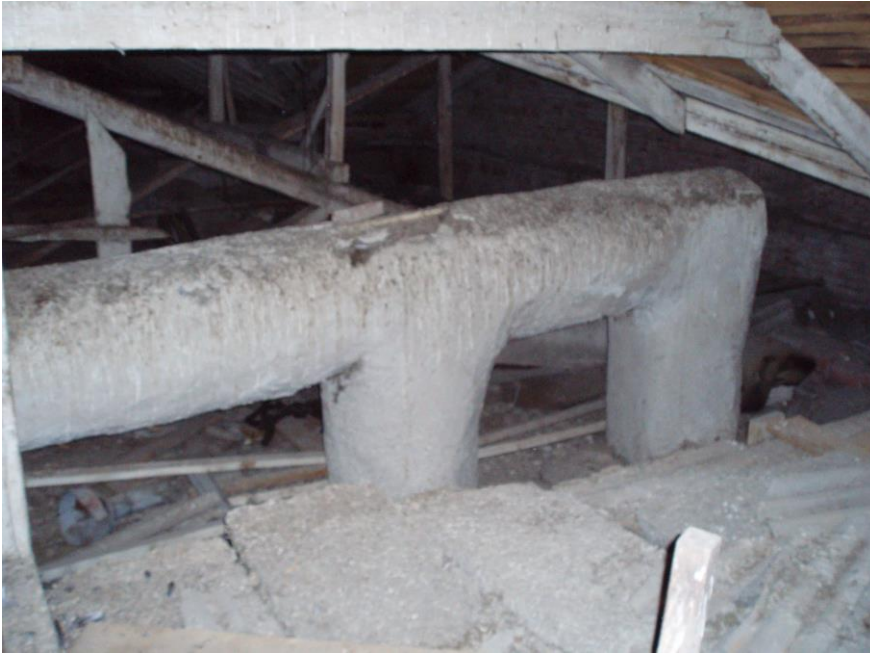
asuvad ventilatsioonikanalid on valmistatud kipsbetoonplaatidest erinevate ristlõigetega ja mõõtudega 300 mm kuni 600 mm ja isoleeritud tõrvapapiga ning krohvitud metallvõrgul (foto nr 13).

Foto nr 13 Ventilatsioonikanalid

Ventilatsioonisüsteem ei tööta. Ventilatsioonikambris asuvat ventilatsiooniseadet ei ole tõenäoliselt võimalik enam tööle rakendada. Ventilatsioonikanalid on ummistunud.

1. Demonteerida pööningul asuv ventilatsiooniseade
2. Kontrollida kipsbetoonist valmistatud ventilatsioonikanalid ja võimaluse korral need puhastada. Kui puhastada ei ole võimalik, tuleb olemasolevad vent.kanalid asendada uutega. Ehitada loomuliku ventilatsiooni väljatõmbesüsteem.
3. Soojustada pööning kivivillaga koos käiguteede ehitamisega.
