**Hinnang Mäetaguse mõisa aida tehnilisele seisukorrale ja  
ettepanekud hoone restaureerimiseks**

Ida-Virumaa, Mäetaguse vald, Mäetaguse alevik

2007/2008. õ-a. Arhitektuuri konserveerimise ja restaureerimise täiendkoolituskursuse  
lõputöö

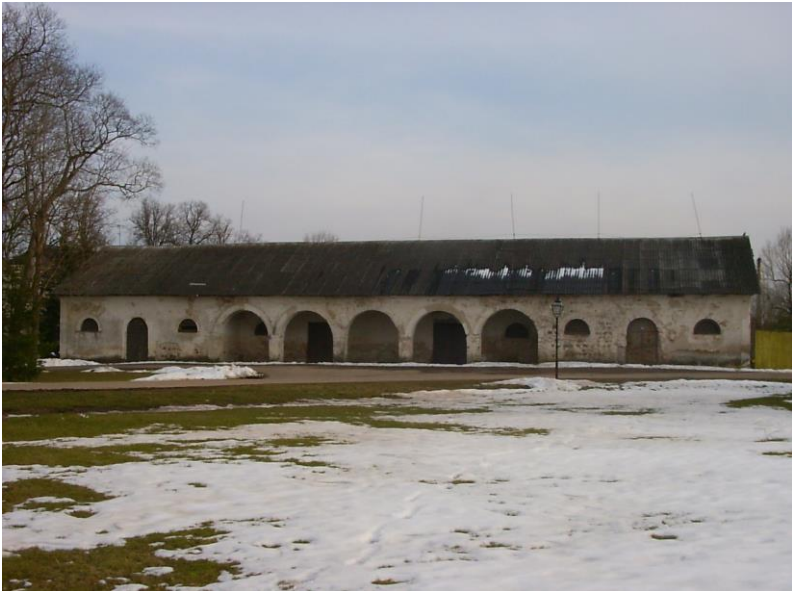
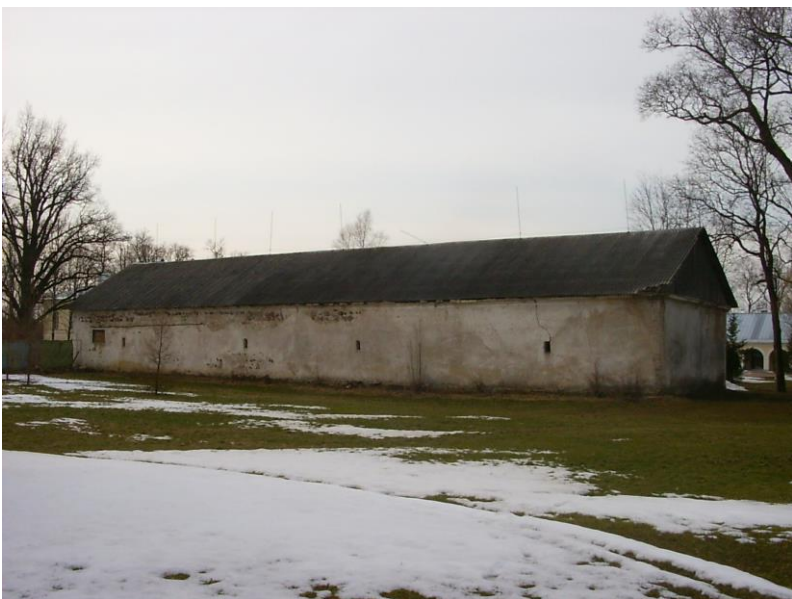
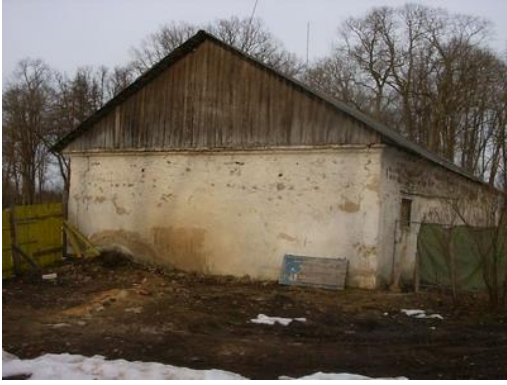
Katus. Hoonel ajalooliselt asunud kelpkatus (foto 2) on nõukogude ajal asendatud eterniitkattega viilkatusega (fotod 3-5). Lae – ja katuse konstruktsioonid on välisel vaatlusel rahuldavas seisukorras. Kuna vahelaele pääs ei osutunud aida tehnilise seisukorraga tutvudes võimalikuks, siis ei saa käeolevalt anda hinnangut katuse kandekonstruktsioonide seisundile. Vahelagi on lahendatud poola laudisena (fotod 16). Ebarahuldavas seisukorras on aida edelanurgas asuv katuse osa, mis on ca ühe eterniitahvli ulatuses lagunenu (foto 13) ning mille tõttu sadeveed on olulisel määral kahjustanud hoone seina ja ilmselt põhjustanud aida edelanurgas asuva tervet hoonet läbistava vertikaalse prao tekkimise (foto 7).

kandekonstruksioonid ei oma arhitektuuriajaloolist väärtust, on tulevikus soovitatav aida kelpkatuse taastamine ajaloolistes gabariitides, kasutades katusekatte materjalina (analoogselt teistele Mäetaguse mõisakompleksis restaureeritud hoonetele) traditsioonilistes mõõtmetes tsingitud terasvaltsplekki.

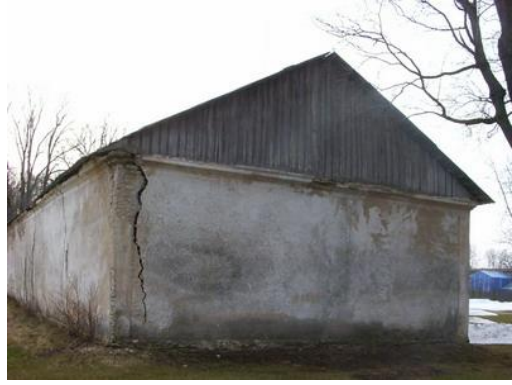
7

Vundament. Aida vundament on laotud paekivist ja graniitkivist segamüüritisena, puudub hüdroisolatsioon. Välisel vaatlusel võib vundamenti seisukorda pidada rahuldavaks – olulised deformatsioonid puuduvad. Mõneti halvem on vundamenti seisukord aida lõunapoolsel küljel, kus tõenäoliselt puuduliku vertikaalplaneerimise tõttu on vundamenti sokli osa osaliselt lagunenu (foto 9) ning pikemas perspektiivis avaldab vundamendile oma negatiivset mõju ka hoone vahetus läheduses kasvav võsa. Aida läänepoolses küljes on vundamenti lõhkunud ja seina deformeerinud hoone kõrval kasvanud puu, mis tänaseks päevaks on kõrvaldatud (foto 6).

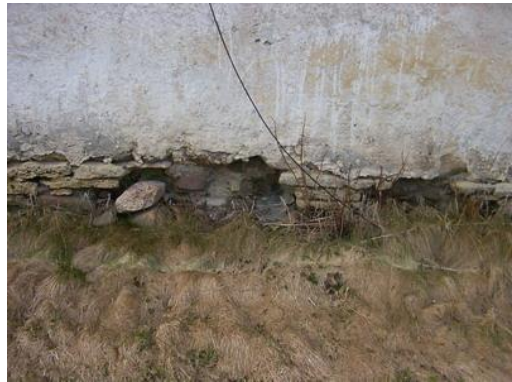
9

Vertikaalplaneerimine. Aida tehnilisele seisukorrale avaldab negatiivset mõju puudulik vertikaalplaneerimine, mistõttu kahjustavad hoonest eemale suunamata jäänud sadeveed hoone vundamenti, soklit ja välisviimistlust. Hoonet ümbritseva maapinna kallak on kohati hoone poole ning aida perimeetris on sillutisriba puudulik. Aida siseõue poolset külge ümbritsevat pinnast on aastate jooksul täidetud seoses seal kulgeva (osaliselt asfalteeritud) sõiduteega ning seega on hoonet põhjapoolselt küljelt ümbritsev pinnas osaliselt aida vundamendijoonest kõrgemal (foto 8).

Aita kahjustavate sadevete hoone välisseintest eemale juhtimiseks on vajalik teostada pinnase vertikaalplaneerimine hoone ümber kaldega 1:10. Sokli lagununud müüritiseosa tuleb restaureerida täites lubimördiga tühjad müüritise vuugid ning vajadusel taastada müüritis kasutades selleks sobivas suuruses pae- või graniitkive. Eemaldada hoone vahetus läheduses kasvav võsa ja heakorrastada ümbrus.

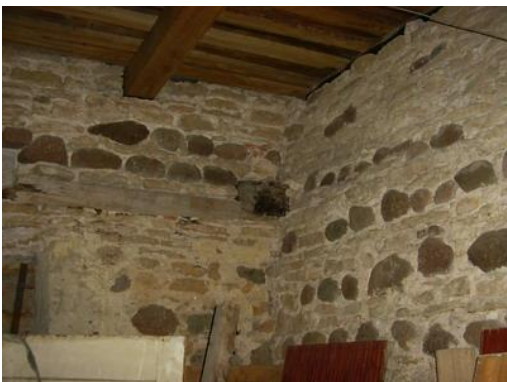
10

Seinad. Aida seinad on laotud paekivi ja graniitkivi segamüüritisena, kus paekivist laotud kihid vahelduvad graniitkivist kihtidega (foto 10). Hilisemal ajal on siseseinte kõrgemaks ladumisel vähesel määral kasutatud silikaattellist (foto 11). Seinad on krohvitud lubimördiga ja värvitud nii väljast kui seest lubivärviga. Kandvad seinad on konstruktiivselt valdavalt

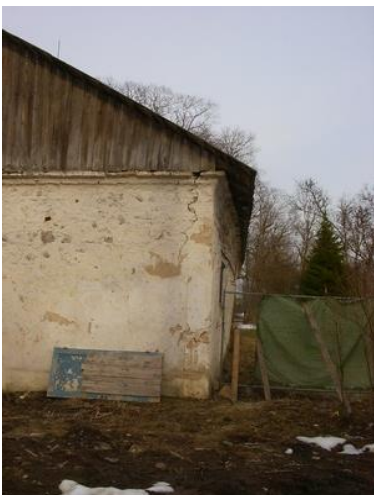
12

rahuldavas seisukorras ning välisseintes võib täheldada vaid ebaolulisi lokaalseid deformatsiooni pragusid. Seintest on ebarahuldavas seisus aida lõunapoolne sein, milles on mitmeid suuri pragusid ja mis on silmnähtavalt väljapoole kummunud (foto 12). Seina kahjustuste põhjuseks võivad olla nii aja jooksul aset leidnud vundamendi deformatsioonid, ebapiisavast vertikaalplaneerimisest tingitud sadevete kahjustused vundamendis ja välisseina sokli piirkonnas, kui ka hoone edelanurgas asuv avariiline katuseosa, mis on hoone edelapoolse nurga jätnud avatuks ilmastiku mõjudele (foto 13). Hoone paekivist laotud ja lubikrohviga kaetud karniisid on halvas seisukorras ja vajavad taastamist (foto 26).

Seintes asuvad praod ja deformatsioonid injekeerida lubimördiga. Taastada hoone karniisid. Aida lõunapoolse seinavaaku osas seinavaaku raie avaused laduda kinni, kasutades lubimörti ja sobivas suuruses pae- ning graniitkive. Puhastada avauste ümbrus tsementkrohvist. Aida lõunapoolse seinavaaku edaspidise vajumise peatamiseks võib osutada vajalikuks seinavaaku fikseerimine tõmmitsatega. Tõmmitsate kasutamise vajalikkuse üle seinavaaku kindlustamisel otsustab ning tehnilise projekti koostab selleks vastavat tegevusluba omav spetsialist.

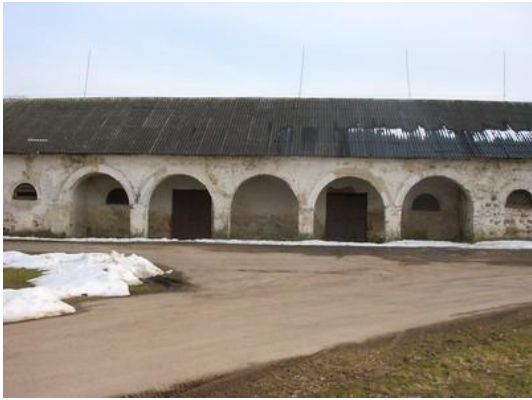
14

Kaaristu. Aida viieavaline kaaristu on tehniliselt heas korras. Nii paekivist laotud kaared, kui paekivist piilarid, milledele kaared tuginevad, ei oma olulisi deformatsioone või pragusid (foto 14). Samas on enamuses hävinud kaaristu välisviimistlus. Kaari ümbritsenud krohvääris on pea täies mahus säilinud ainult kõige idapoolsemal kaarel ning piilaril, millele antud kaar tugineb on pisut säilinud ka profileeritud kapiteelist (foto 15), mida saab tulevikus võtta aluseks kaaristu välisviimistluse taastamisel.

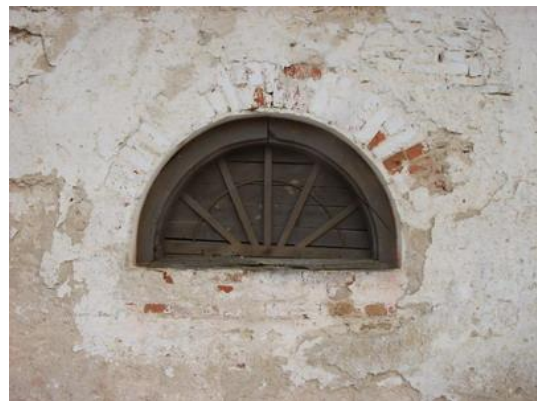
17

Aknad. Aida esifassaadil asub kuus kaarakent, millede sillused on laotud põletatud punasest savitellistest (foto 17). Akende seisukorda tuleb pidada halvaks, kuna aknaraamid ei ole säilinud ning aknaplokid on hooldamata. Aknad on kas seest või väljastpoolt kinni löödud laudadega (fotod 17, 18), kaaristu orvas asuv parempoolne kaaraken on silikaattellistega kinni laotud (foto 19). Aknaid ümbritsev krohvääris on paremini säilinud esifassaadi vasakpoolses osas asuvatel kaarakendel (foto 18). Aida lõunaküljel asub neli trellitatud piluava, mis on hooldamata ja vajavad korrastamist (foto 20). Hoone lõunakülje vasakpoolses osas on seina raiutud avaus, mis käeoleval ajal on kinni löödud laudadega ning mille külgede viimistlemisel on kasutatud tsementkrohvi (foto 21).

Restaureerida säilinud ukсед, ukseraamid ja aknaplokid ning nende detailid. Restaureerimist vajavate detailide lõplik arv tuleb määrata tehnilise ekspertiisiga enne restaureerimisprojekti koostamist. Uued esifassaadi välisüksed valmistada analoogselt aida kaaristus säilinutele – kalasabamustris profileeritud laudvoodriga. Uute aknaraamide valmistamisel lähtuda ajalooliselt hoonel asunud akendest (foto 2). Avada ning taastada kaaristu orvas asuv parempoolne silikaattellistega kinni laotud kaaraken. Avatäidete taastamisel kasutada säilinud sepsidetaile. Uued sepsidetailid valmistada olemasolevate eeskujul.

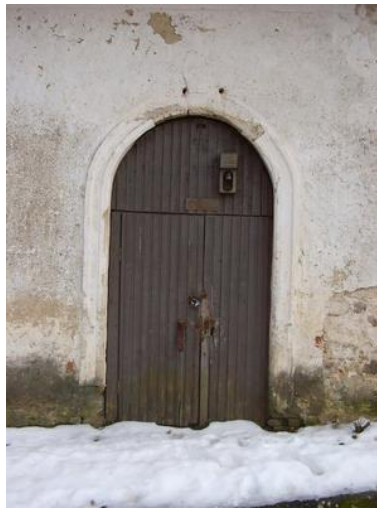
22

Uksed. Aida esifassaadil asuvad kummalgi pool kaaristut kaaravadega uksed. Uste kaarsillused on laotud põletatud punasest savitellistest (foto 22). Algselt kalasabamustris voodriga kaetud uksed ning nende kohal asunud kaaraknad (foto 2) ei ole tänaseks säilinud

ning usteavades antud hetkel paiknevad hilisema päritoluga avatäited ei oma arhitektuuriajaloolist väärtust (fotod 22, 23). Aida kaaristu orvas asuvad kaks algupärasel kujul säilinud kalasabamustris voodriga kaetud ust, mis vajavad restaureerimist. Ukseavade sillused ja küljed on laotud põletatud savitellistest (fotod 24, 25).
