SAUN-SEPIKODA

Arhitektuuri konserveerimise ja restaureerimise täienduskoolituse lõputöö

Koostaja: Leili Ader
Juhendaja: Mart Keskküla

Tallinn 2007

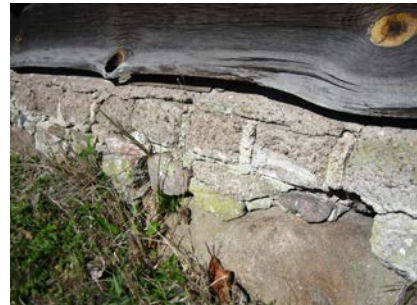
Sauna vundament

Alumise palgi ja maapinna vahe on 25 cm. Välisvaatlusel ei ole märgata, et külm suuri nurgakive oluliselt kergitanud oleks, küll aga on suurte kivide vaheline tihendatud vundament, millel puudub

korralik alus, palkseina alt

väljapoole nihkunud. Segu

on kivide vahelt vihmaga välja uhtunud, telliskivid ja väikesed maakivid lahtised.

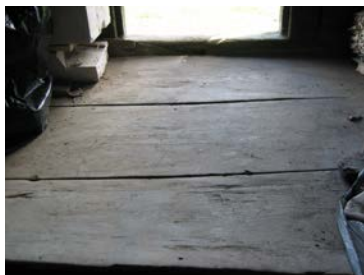
Sauna põrand

Sauna põrandaks on 40 cm laiused lauad, mis on tänaseks suures osas mädanenud.

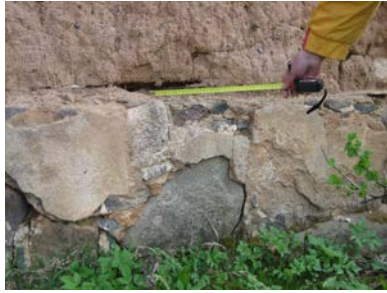
Sepikoja vundament

Sepikojale on ehitatud maakividest lintvundament. Kaevasime 50 cm laiuselt müüri servast lahti ja avamiskohast nähtu järgi selgus, et vundament on erineva suuruse ja kujuga maakividest. Šurfi kohal on vundament ehitatud 0,5 m sügavuseni lubimördiga.

Allpool on kivid paigaldatud sideaineta lahtiselt. Alusmüüride rajamissügavus maapinnast on umbes 1,10 m. Maapinnast ulatub vundament 40 cm kõrguseni, mis moodustab sokli ja nii ei lagunda vihmavesi peale ehitatud saviseina alaserva. Esialgselt on vundament olnud krohvitud, kuskil pole märgata vajumist, pragusid ega lagunemist, küll aga on vesi krohvi ja vundamendi välispinnas oleva sideaine kivide vahelt maha uhanud. Sepikojas on muldpõrand.

Vundamendi ülevaatusel sai kindlaks tehtud, et saviseina osas on lintvundament rahuldavas seisus, ainult kivide vahe vajab välispinnast lubitsementseguga täitmist.

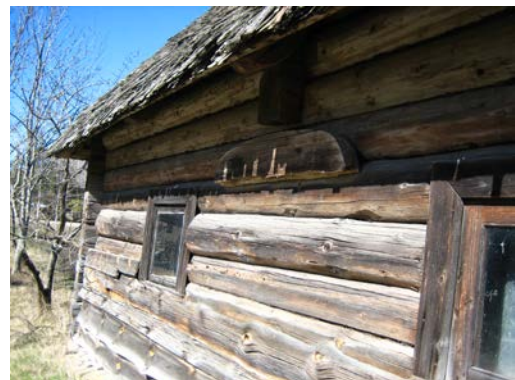
Sauna lõunasein

ja selle ümbrusele, mis on väga hästi säilinud. Lõunapoolses seinas on päikese intensiivsuse tõttu palkides suured pikilõhed.

Seina alumisele osale on peale löödud laiad servamata laiad ja vahele paigaldatud ehituspapp, arvatavasti kaitsmaks alumisi palke vihma eest. Välise vaatluse käigus võib hinnata seina olukorda rahuldavaks.

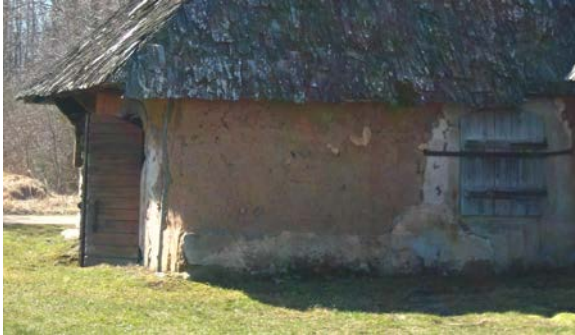
Sepikoja põhjasein

Põhjast on sein ehitatud samuti kombineeritult, seal asetseb sepikoja aken, mille ümbrus on ehitatud analoogselt värava ümbrusega. Kõik saviseina välispinnad on hulgaliste pragudega, mõnedes kohtades ulatuvad praod kuni 32 cm. Aastatega on savi seinast ära uhtunud, eriti läänepoolses välisseinas, kuni 10 cm. Samas seinas on hästi säilinud puupunnid ja üksikutes kohtades ka lubjakrohvi laike, mille järgi julgeb otsustada, et seinad on

olnud algselt krohvitud lubjakrohviga. Seinad on halvas tehnilises seisundis.

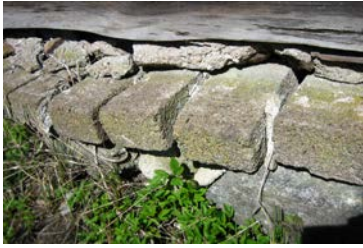
Sauna alusmüür

Sauna osas on maapinna pealne alusmüür suurte kivide vahel aastate jooksul külma tsüklitega osaliselt ülesse kerkinud, kivide vaheline sideaine vihmadega välja uhtunud ja kohapeal tehtud tellised on rabadad. Alusmüür on osaliselt halvast seisus, kuid ei ohusta palkhoonet ja tagab korraliku tuuluse. Esmalt piirduks alusmüüri kivide ja telliste seguga tagasi ladumisega, unustamata tuulutuse tagamist, ning jälgida alusmüüri püsimist.

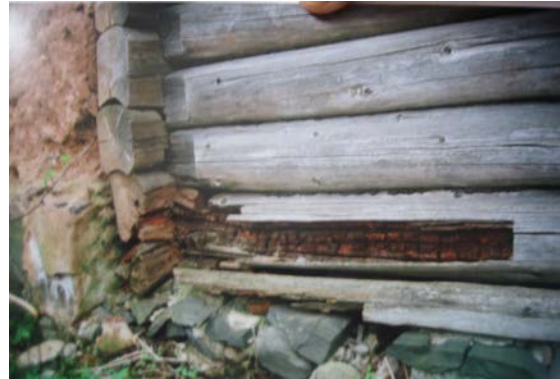
Mädanenud seinapalgid

Läänepoolses seinas on kaks alumist palki täielikult mädanenud. Raske öelda, millal on mädanemine toimunud. Mädanemise võisid põhjustada seina kõrvale ladustatud ja aastateks jäetud puuroikad, kõrge rohi, mida ei niidetud, ja naabrite marjapõõsad, mis istutatud nii lähedale, et oksad ulatuvad seinani. Aastaid on vihmavesi pritsinud seinale ja umbes ning rõeskes keskkonnas läks mädanik vohama. Välisel vaatlusel arvan kahjustuseks pruunmädaniku, sest palgid on männipuust ja nimetatud mädanik kahjustab

kõige sagedamini just okaspuitu. Selle mädaniku puhul hävib pikisuunaline tugevust andev tselluloos ja puu mureneb pruuniks puruks. Peale seina vabastamist rusust ja ümbruse pidevat niitmist ei ole mädanik viimase 10 aasta jooksul seina edasi kahjustanud, vaid on õhu ja tuule käes kuivanud. Antud seinas peab kaks alumist palki asendama uutega, selleks peab kasutama kuni 20% kuivanud, tervet, sama läbimõõduga puitu. Saviseintel on vihm aastatega väljastpoolt savi maha pesnud. Seinast on praod, mis võisid tekkida sellest, et savis on vähe sideainet ja savi tõmbub kuivades kokku. Seinte paksusest on alles 50 cm ja see tagab piisava tugevuse katuse koormuse kandmiseks. Siiski peaks seinte esialgse paksuse saviga tagasi kasvatama ja iluravina krohvima välimise kihi lubikrohviga.

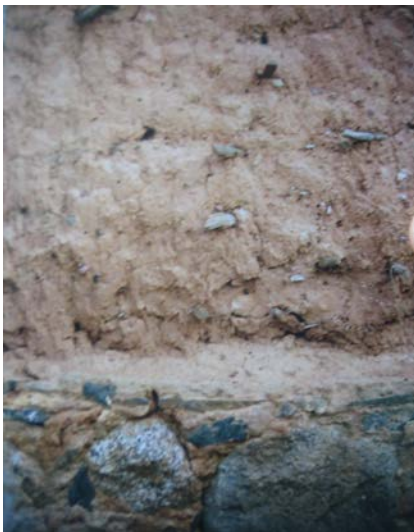
Savisein vajab 10 cm täitmist

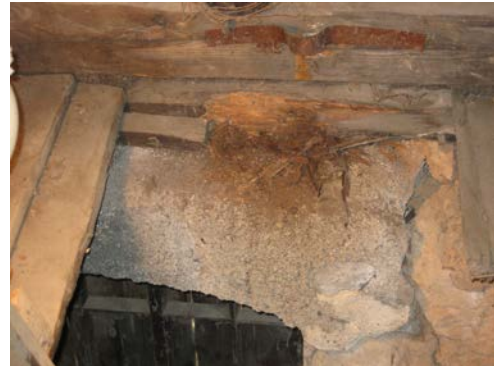
Mädanikust kahjustatud müürilatt

kahjustatud müürilati osa plombeerimist. Elektrisisendusjuhtme tarbeks paigaldatud metalltorupidi on vihmavesi jooksnud müürilatile, mis on 30 cm pikkuselt ja 1/3 paksuselt mädanikust kahjustatud. Müürilati kahjustatud osa asendamisel tuleb kasutada hambaga liiteid.

tervet ja kvaliteetset puitu, niiskussisaldusega 20%. Nii vana kui ka uue puidu kontaktpinnad ja kontaktpinnast veel 0,5 m kaugusele tuleks töödelda boori sisaldava preparaadiga (näiteks PRO-ACTIV DEEPKILL PASTE).

Uue asenduspuiduna tuleb kasutada korralikult kuivatatud

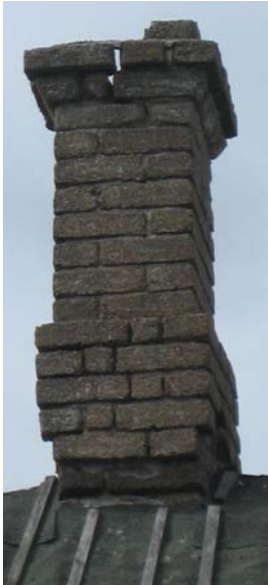
Korsten on laotud tsementsegust kohapeal tehtud tellistest. Katuse harjalt väljaulatuvale osale on laotud korstnakrae ja peale korstnapits. Korstnapits on lagunenud ja mitu tellist on juba alla kukkunud.

Korstnal on lagunened korstnapits, sest aeg ja ilmastik on teinud oma töö. Lagunemisele on suuresti kaasa aidanud ka hakid, kes aastaid pesitsevad korstnas. Korstnapitsi peab kiiresti taastama ja korstna ava pealt kinni katma, et vihm sisse ei saaks ja hakid seal pesitseda ei saaks.

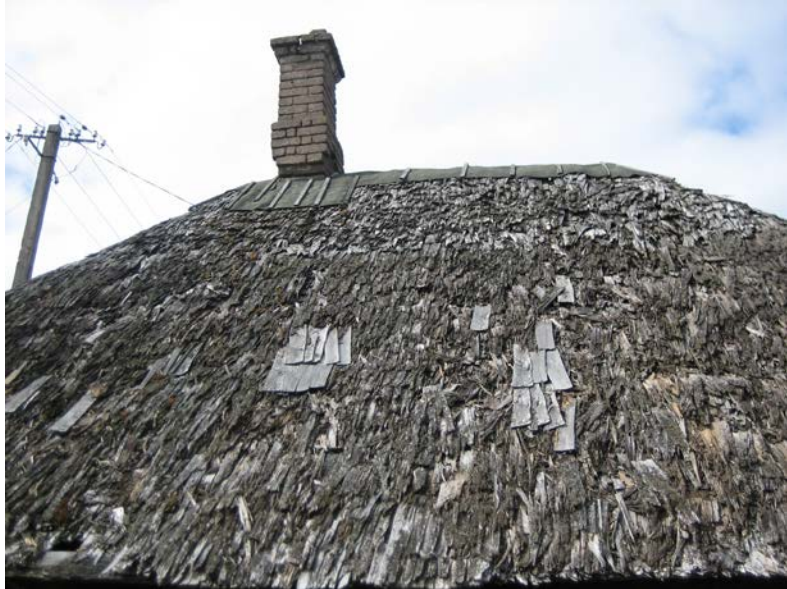
Katus

Katusekate on täiesti amortiseerunud, seda on viimastel aastatel üksikute laastudega lapitud ja harja pealt on katus kaetud tõrvapapiga, kuid sellest hoolimata paistab valgus paljudes kohtades läbi ent vihm otseselt veel sisse ei saja. Katuse laastud on nii rabadaks muutunud, et kuiva ilmaga ei saa seda enam lappida.

Katuse ülevaatamisel sai kindlaks tehtud, et katus on kõige halvemas seisus. Viimase kahe aastaga on laaste iga väiksema tuulega alla pudenenud ja kohtparandused ei tasu enam ära. Laastkatuse ja roovitis tuleb kogu mahus asendada ja nii kiiresti kui võimalik. Katuse kandekonstruktsioonid on vaatamata katuse läbijooksudele rahuldavas seisukorras. Laetalalt lõime kirvega killu küljest ja välja tuli ilus kuivanud puit. Selgub, et tänu paksule tahmakihile on talad suurepäraselt säilinud. Siiski vajab üks mädanikust

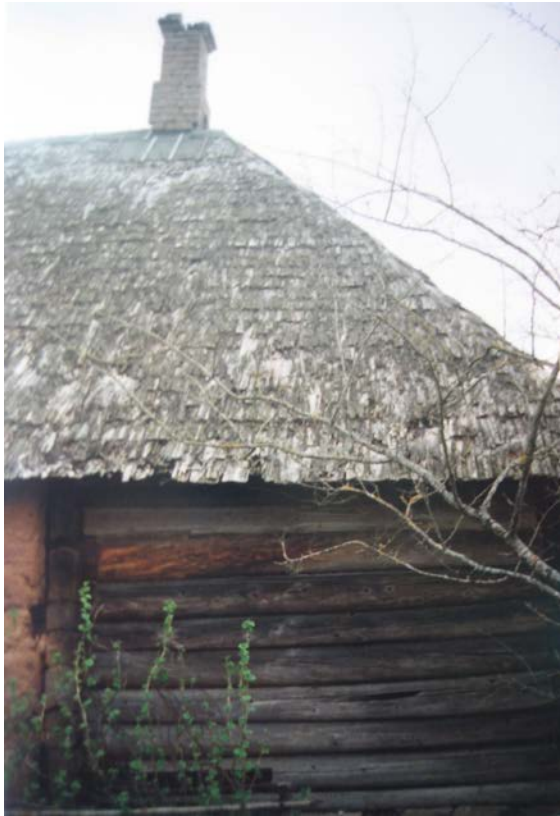
Sauna läänesein

Läänepoolne sein näeb välja kõige haledam, kolm alumist palki on mädanenud ja alumine osa seinast on hävinud. Põhjapoolne palksein moodustab sauna ja sepikoja vahelise vaheseina ja on rahuldavas seisus. Sauna ees- ja pesuruumi vahel on samuti palkidest vahesein, mis on hästi säilinud.

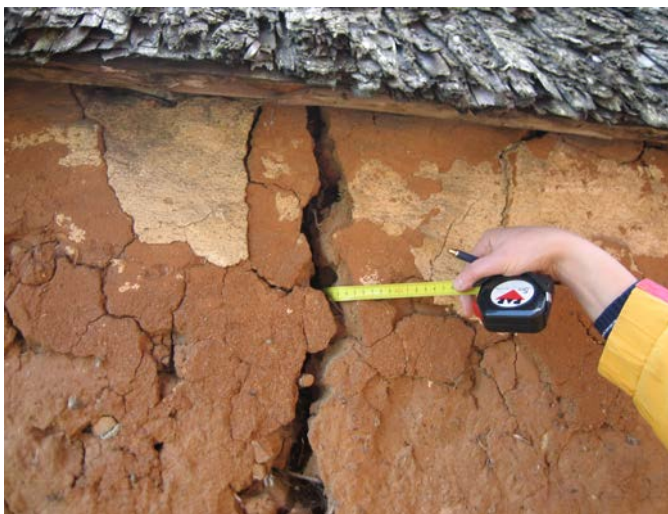
32 cm pragu põhjaseinas
