**Narvas, Kose 14 asuva hoone tehnilise seisundi hinnang**

**2006/2007.õ-A. ARHITEKTUURI KONSERVEERIMISE JA RESTAUREERIMISE TÄIENDKOOLITUSE LÕPUTÖÖ**

**Koostaja: Nadežda Barinova**

**Tallinnas, 2007 a.**

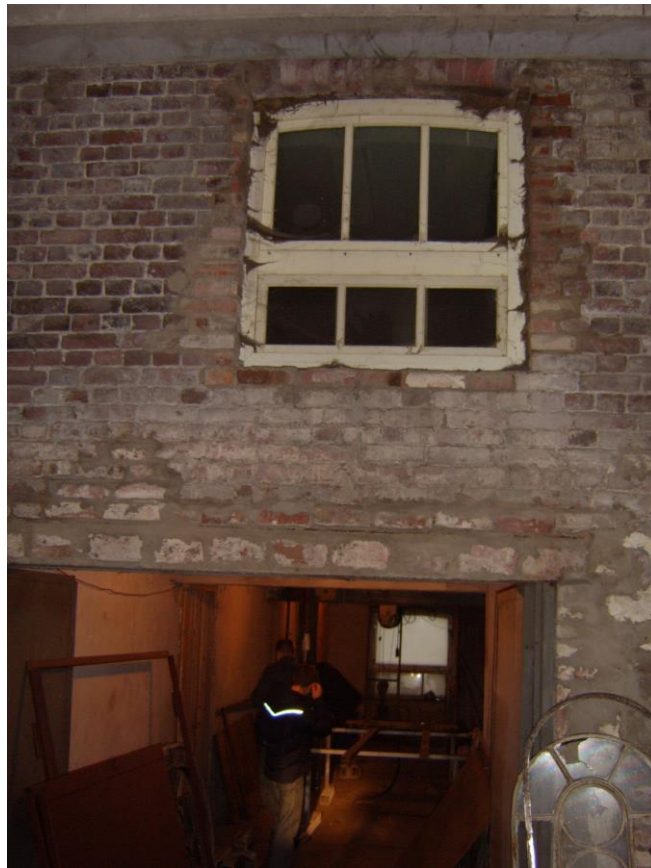
Hoone seinad on paekividest ja savitellistest. Siseseinte paksus on 75-93cm, välisseinte paksus 76cm. 1995a. tehti rekonstruktsiooni käigus silikaat- ja savitellisest juurdeehitus edelapoolsele fassaadile. Põhihoonest juurdeehitisse läbimiseks tehti uued avad välisseinas, paigaldati betoonsillused (joon.8). Vanad vaheseinad demonteeriti, kolmandal korrusel ehitati uued vaheseinad punastest tellistest. 2006. aastal paigaldati kipsplaatidest vaheseinad.

**Joonis 8.** Uus ava välisseinas juurdeehituse kohal.

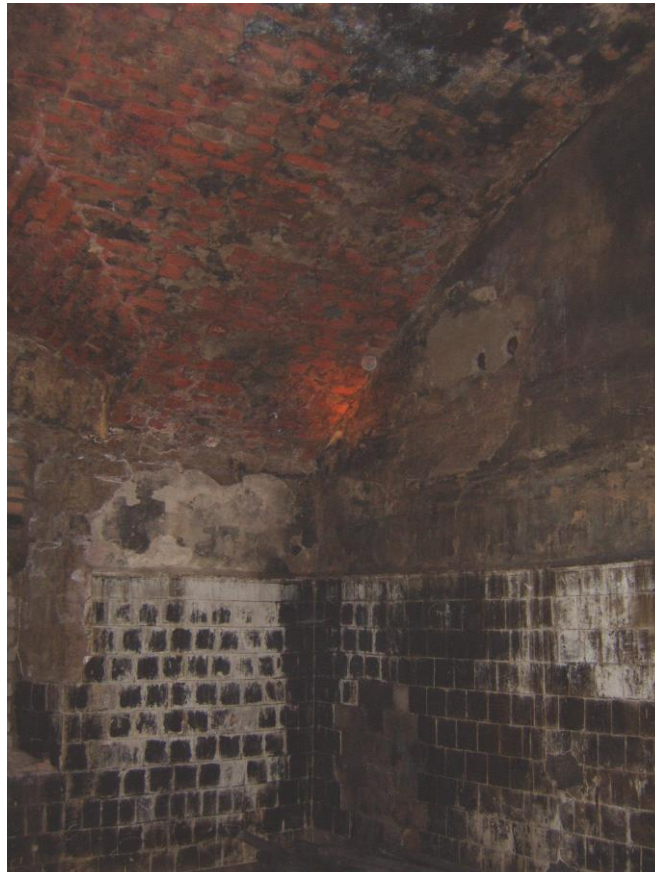
Seinte viimistlus: esimesel korrusel ekspuateritavates ruumides – krohv ja värv; mitteekspuateritavad ruumid renoveerimiseta, viimistlusena on kohati keraamiline plaat (arvatavasti nõukogude ajast) ja värv, selle osa seinad on tugevasti kahjustatud hallitusega ja seentega (joon.9). Need ruumid on kütmata. Varem olid siin leiliruum ja pesemisruum.

**Joonis 9.** Mittekasutatavate ruumide seinte kahjustus seente ja hallitusega.

- 2) Esimese korruse mitteekspluateeritavad ruumid on vaja prügist puhastada, seintelt eemaldada keraamilised plaadid. Seinud ja tellisvahelagede võlve puhastada mustustest, seentest ja hallitustest. Soovitatav enne selle töö alustamist teostada seente ja hallitusliikide ekspertiis õige puhastamisviisi valimiseks. Pärast puhastamise on vaja veel kord teostada seinte ja vahelagede tehnilise seisukorra ekspertiis restaureerimistöde viisi ja mahu määramiseks. Kindlasti need ruumid vajavad kütmist.

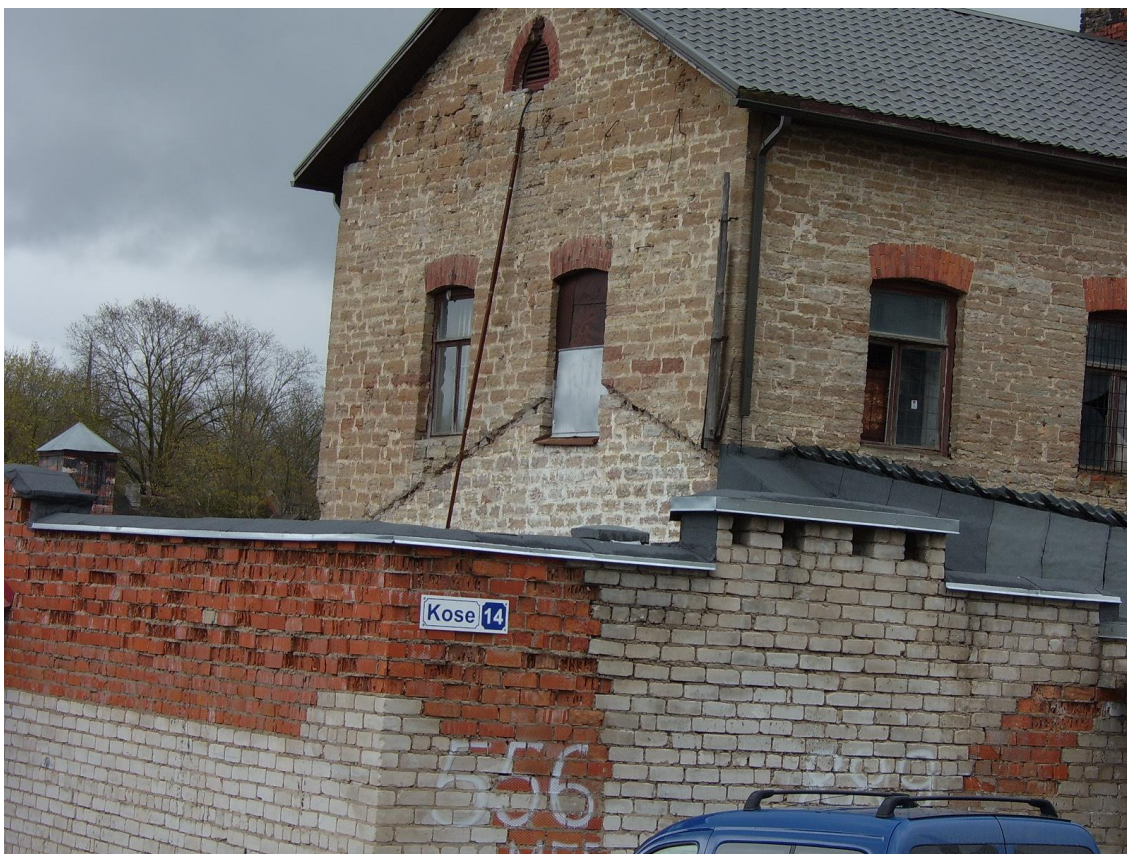
Katuse konstruktsioon täiesti kadunud. 1995a. rekonstruktsiooni käigus demonteeriti viilkatuse konstruktsioone ja teostati lamekatust. Naabrihoone otsseinal on vana katuse külgumise jäljed (joon.10). Käesoleval ajal on lamekatust SBS katusekattega.

**Joonis 10.** Naabrihoone otsseinal vana katuse külgumise jäljed.

- 3) Viilkatuse ehitamine esialgse kuju ja vormi säilitamisega. Uute vihmaveerennide ja torude paigaldamine.
- 4) Narva jõe vana sāngi poolt ũmbritseva piirkonda puhastamine. Kanali puhastamine pŕõsastest ja vŕsast, mullatŕõde teostamine kanali konstruktsiooni ja sŕgavuse määramiseks. Kanali seinu on vaja puhastada mustusest ja eemaldatavatest osadest, olenevalt seinte konstruktsioonist on neid vaja krohvida vŕi vooderdada looduskividega vŕi tsementplaatidega. Tugiseina piki jŕe sāngi tuleks ka taastada, uuendada raja teekatet. Kanali metallsillake on vaja vahetada uue vastu.

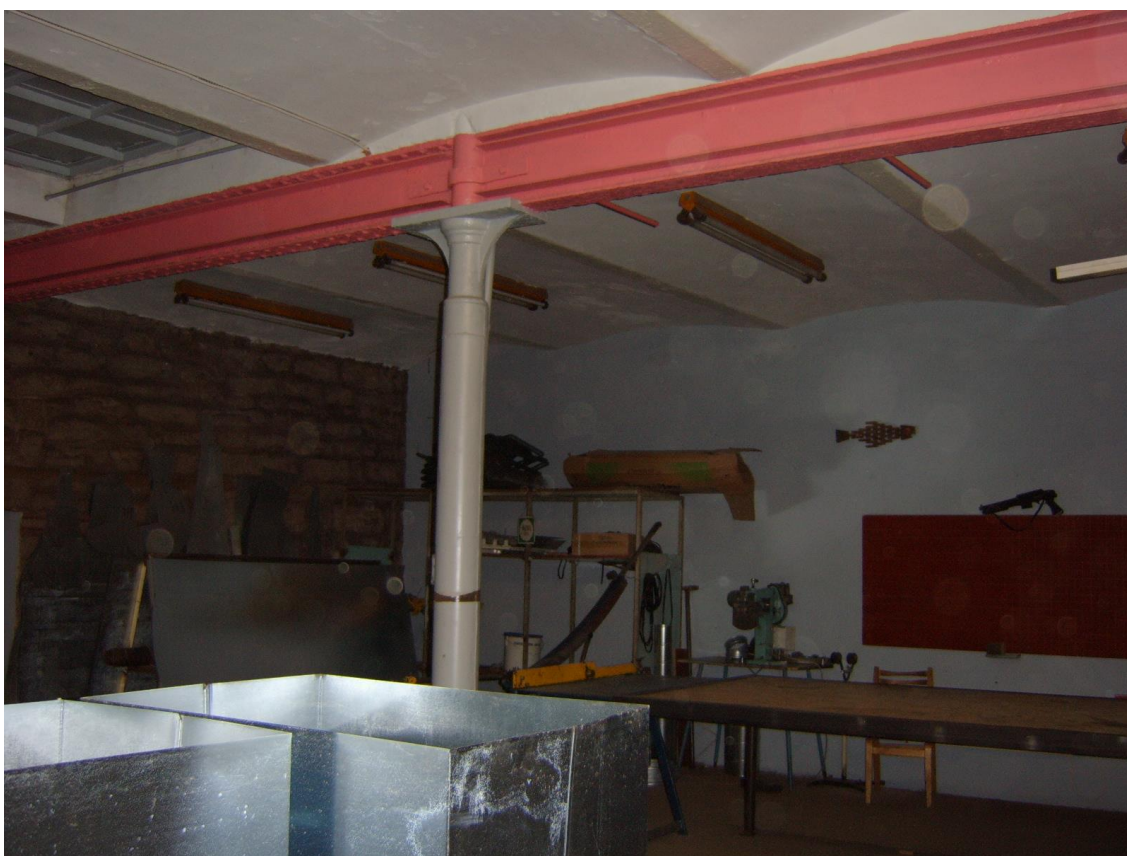
Plaanis on hoone neljanurgeline peaaegu võrdsete haaradega. Hoone karkass malmpostide ja I-kujuliste metalltaladega, mille peale toetuvad savitellistest võlvvahelaed (joon.11). Siin me näeme ruumilahenduse võtet, mida kasutati mitmekorruselistes tootmishoonetes XIX sajandi lõpus ja XX sajandi alguses. Praegu on metallkonstruktsioonid heas seisukorras, värvitud.

**Joonis 11.** Hoone karkass malmpostide ja I-kujuliste metalltaladega, mille peale toetuvad võlvvahelaed savitellistest.

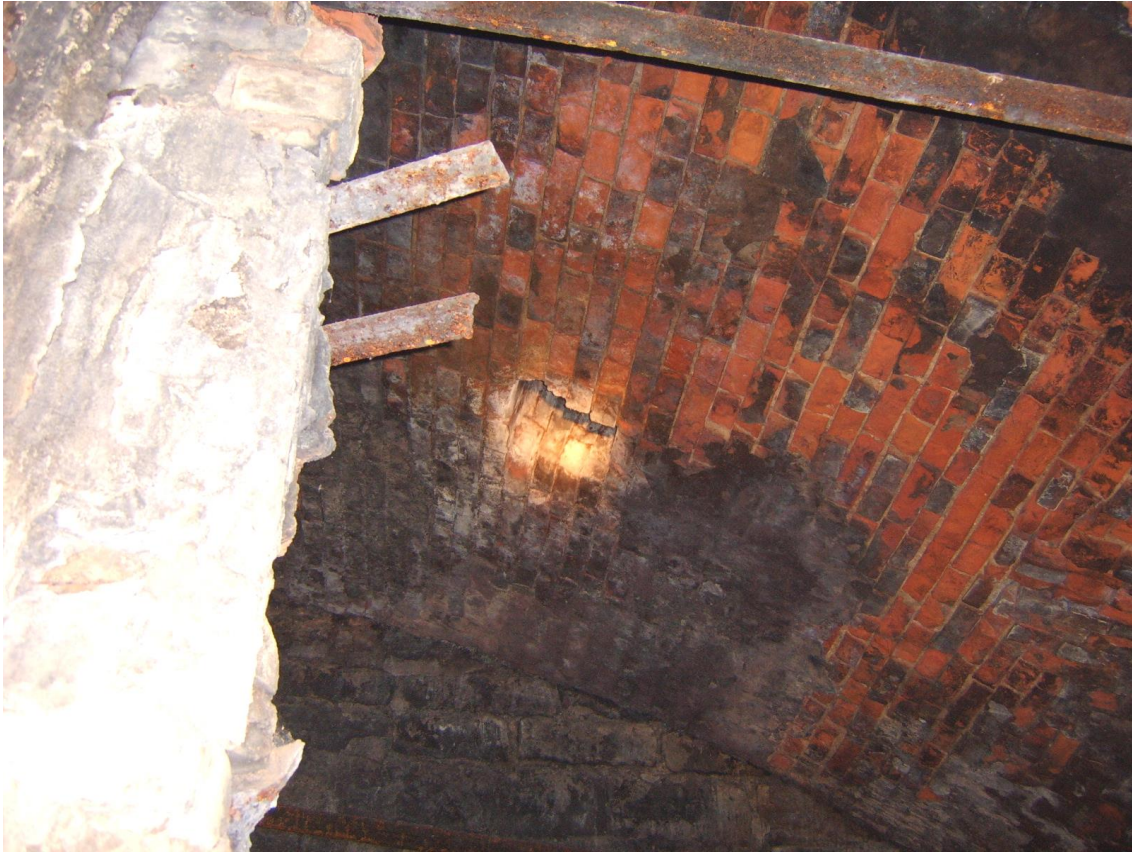
Kolmanda ja teise korruse võlvvahelaed on tellistest, värvitud, heas seisukorras. Esimese korruse võlvvahelaed on ka tellistest. 1995a. rekonstruktsiooni käigus tehti esimese korruse vahelaes uus ava tõstemehhanismi paigaldamiseks. Esimese korruse laed on värvitud. Hoone mitteekspuateritavas osas on vahelaed konstruktsioon kahjustatud hallitusega ja seentega (joon.12). Juurdeehituse osas on vahelaed r/b paneelidest.

**Joonis 12.** Mitteekspluateeritavate ruumide võlvvahelaed savitellisest.

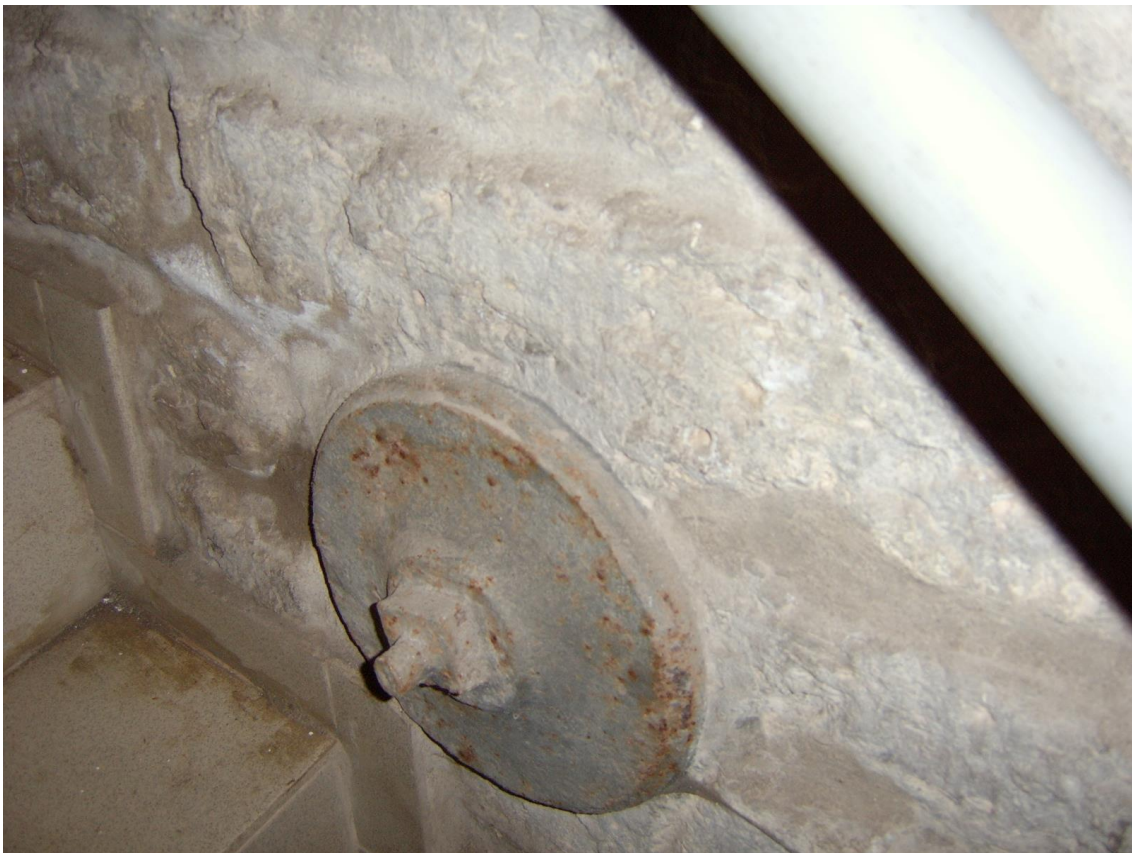
Trepikoja seinad paekividest, seotud naabrihoonega suurte ankrudega (joon.13). Heas seisukorras.

**Joonis 13.** Trepikoja seinad paekividest, seotud naabrihoonega suurte ankrudega.

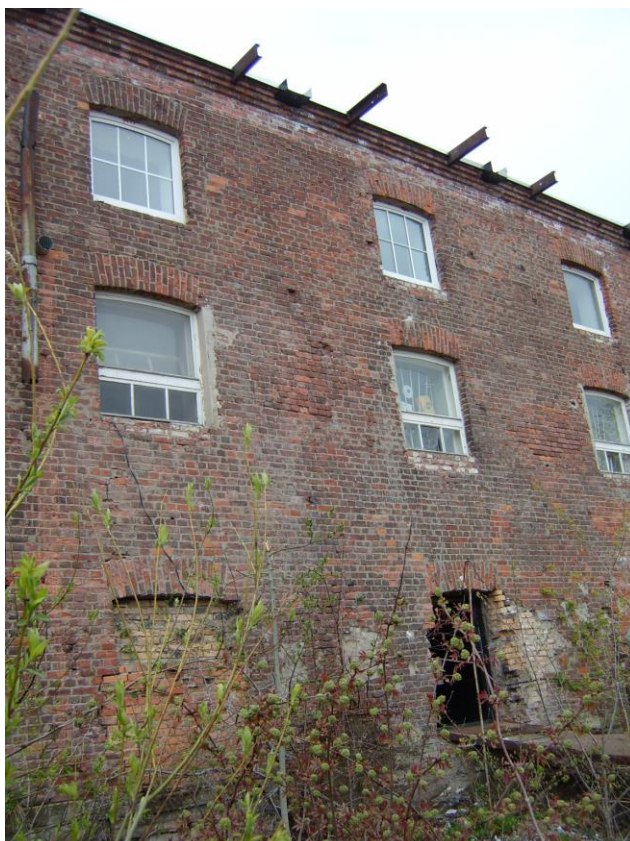
Aknaavad on peaaegu ruudukujulise ristlõikega, vibusillutistega savitellistest (joon.14). Alumise korruse aknaavad on kinni ehitatud tellistega. Teisel korrusel puitaknad, kolmandal – PVC-aknad. Akende kujundus erineb, ei ole ühtset lahendust. Kahjuks me ei saa kindlaks määrata esialgset akende kujundust, kuna jooniseid ning selgeid fotomaterjale ei ole.

**Joonis 14. Aknaavade lahendus.**

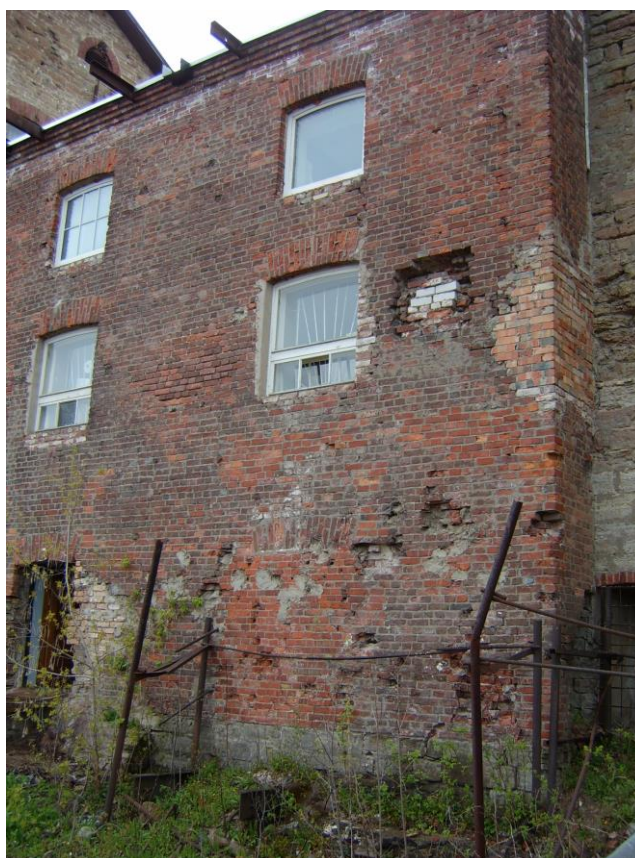
Hoone fassaadiseinad on täiesti savitellistest, välisviimistlus – puhas vuuk. Jõepoolne fassaad on tugevasti kannatada saanud II. Maailmasõja ajal Narva linna tulistamisel ning vajab restaureerimist (joon.15). Hoone fassaadid on lihtsad ja lakoonilised. Ainsaks „kaunistuseks” on astmeline telliskarniis.

**Joonis 15. Hoone jõepoolse fassaadi kahjustused.**

- 1) Hoone fassaadide restaureerimine. Restaureerimise käigus on vaja taastada esialgsed akna- ja usteavad, mis on praegu kinni ehitatud tellistega. Puhastada fassaadid eemaldatavatest kividest, krohvidest. Suured avad on vaja kinni ehitada tellistega, mis on vanadega sarnased. Väikesed avad võib krohvida vastavat värvi mitmekihilise fassaadkrohviga või vooderdada tellistega, mis on vanadega sarnased. Kahjustatud telliskivid on vaja lõigata välja ja asendada sarnaste telliskividega. Müüritisi vuukida mördiga, mis on vanaga sarnane. Selle tõestamiseks saab teha mördi koostise ekspertiise. Sokli ja aknalaudade peale tuleks paigaldada plekki. Vanu vihmaveetorusid tuleks demonteerida.

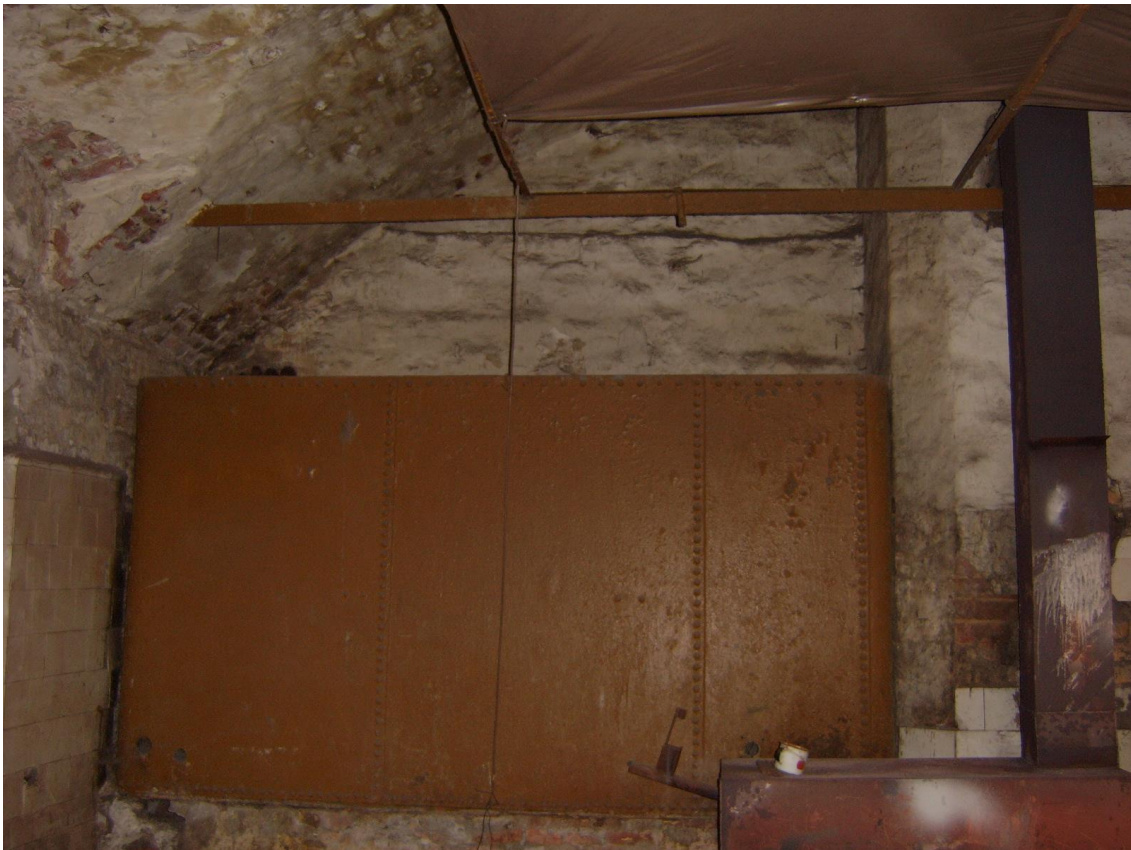
Kahjuks ei õnnestunud leida mitte ühtegi sauna interjööri ajalootõendit. Vanast sisustusest on ainult metallpaak veehoidmiseks (joon.16). Arvatavasti oli paagi küljel paigaldatud veekraan, mille abil inimesed võisid pesukaussi vett koguda.

Veepaak on needitud, värvitud, kohati on värv tulnud maha. Veepaagi sees on palju prahti.

**Joonis 16.** Metallpaak vee hoidmiseks hoone 1. korrusel (endises pesuruumis)

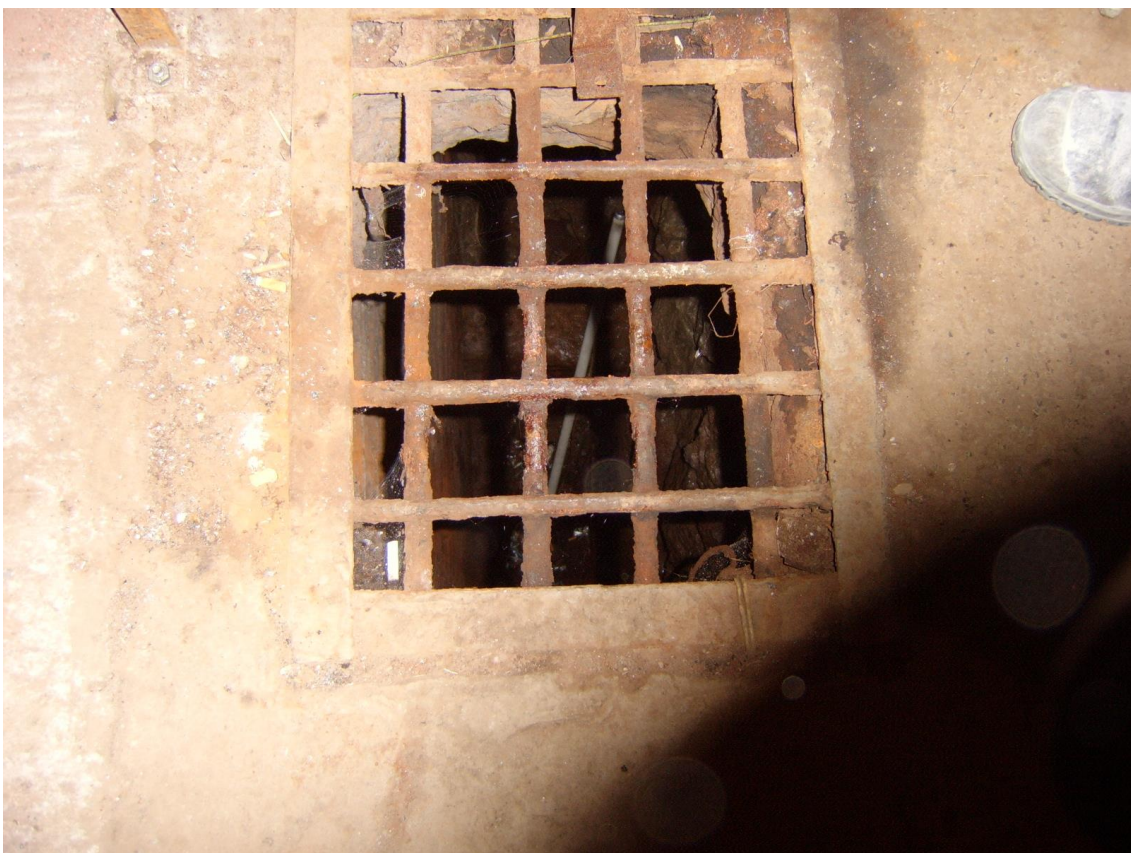
Suurt huvi pakub hoone vihmaveekanaliseerimise süsteem. Esimese korruse põranda alla on paigaldatud dren vee ärajuhtimiseks. Niimoodi kaitstakse hoone seina märgumisest ja lagunemisest. Esimesel korrusel piki edelaseina on vaba ruum põhjavee kogumiseks ja veelaskme korraldamiseks ning muda püüdur. Esimese korruse seinas on luuk selle kanali puhastamise võimaluseks. Teisel korrusel on veevastuvõtja, mis on seotud selle kanaliga (joon.17). Seda usaldusväärselt tõestati 1995a. rekonstruktsiooni käigus. Tõllal kanal puhastati, vahetati toru esimese korruse põranda all.

**Joonis 17.** 2. korruse veevastuvõttur, seotud kanaliga põhjavee ja vihmavee kogumiseks.

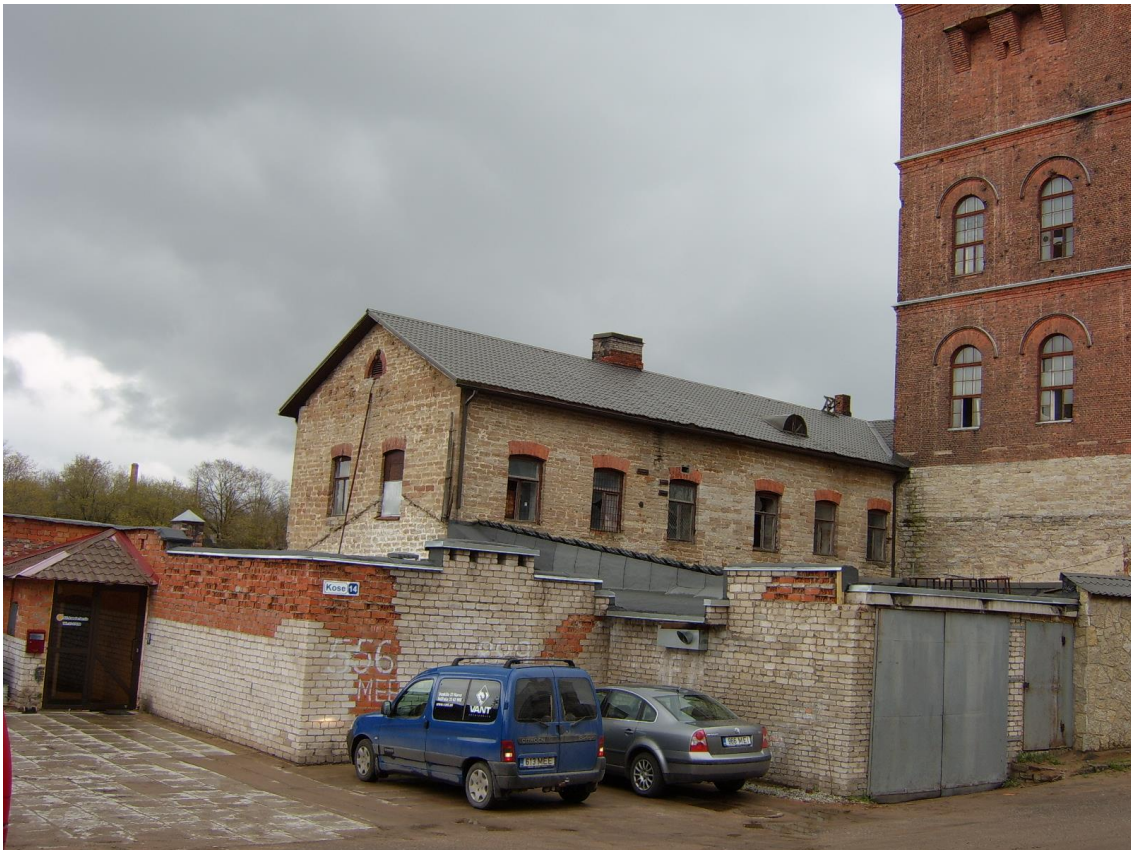
Hoone edelapoolel on asfaltplats (joon.18). Jõe poolt on kanal kiviseintega paksusega 60cm. Kanali laius on umbes 2,5m. Varem kasvatati kanalis kala. Praegu on kanal rohtunud ja seal kasvavad põõsad ja puud. Kanali seinad on osaliselt purustatud (joon.19). Samuti on osaliselt purustatud tugisein piki jõe süngi, ka on kahjustatud teekate piki tugiseina. Praegu on üle kanali metallsillake, mis on vaja vahetada.

**Joonis 18.** Hoone vaade edelapoolt.

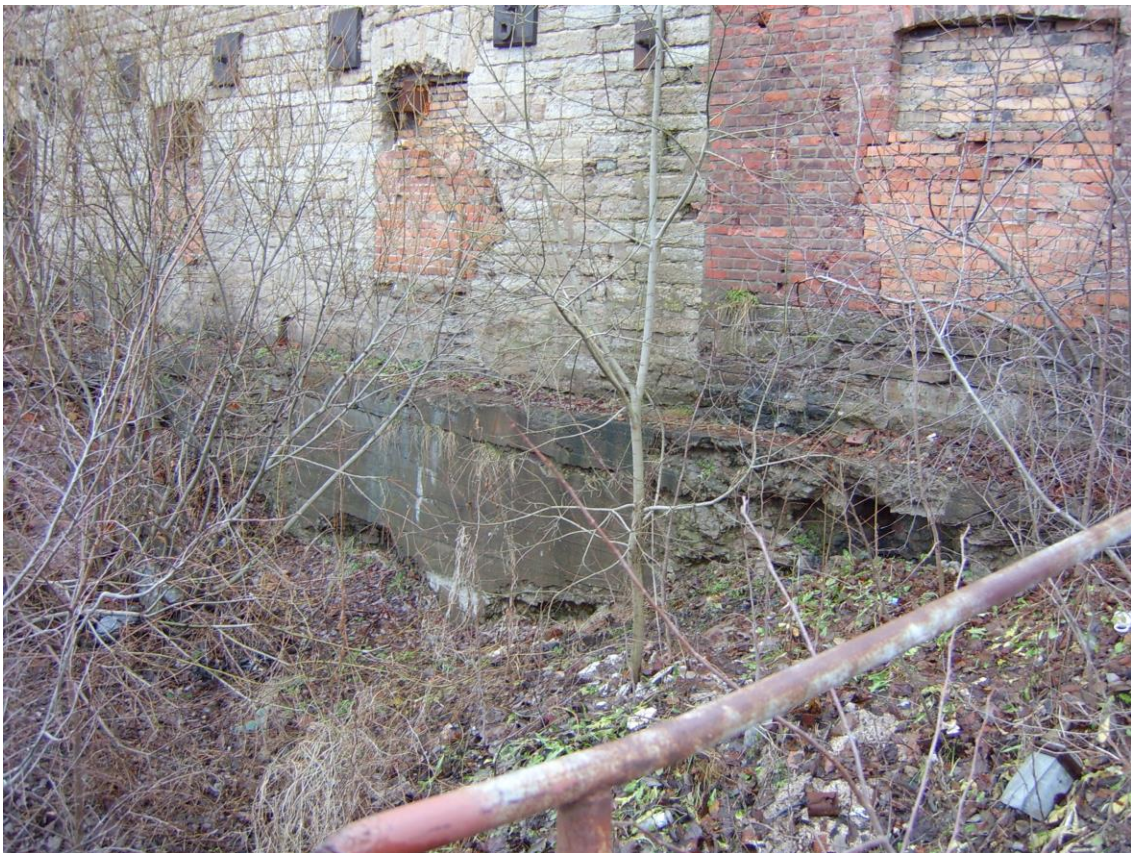
**Joonis 19.** Kiviseintega kanal hoone jõepoolse fassaadi piki.
