Vasalemma mõisa ait-kuivati

Ajalooline ülevaade, tehniline seisund ja ettepanekud restaureerimiseks

**Arhitektuuri konserveerimise ja restaureerimise täiendkoolituskursuse
lõputöö**

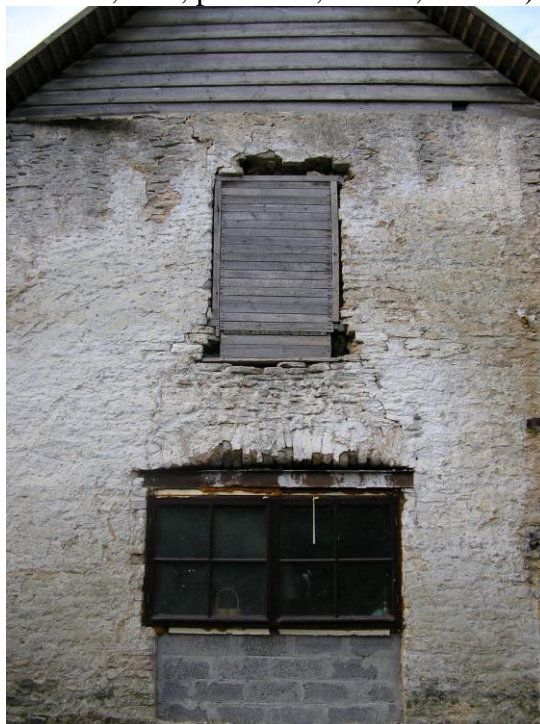
. Autori foto: Krohv hoone põhjaosa otsaseinas. Nähtav kõrgendatud ja laudvoodriga viimistletud viiluosa.

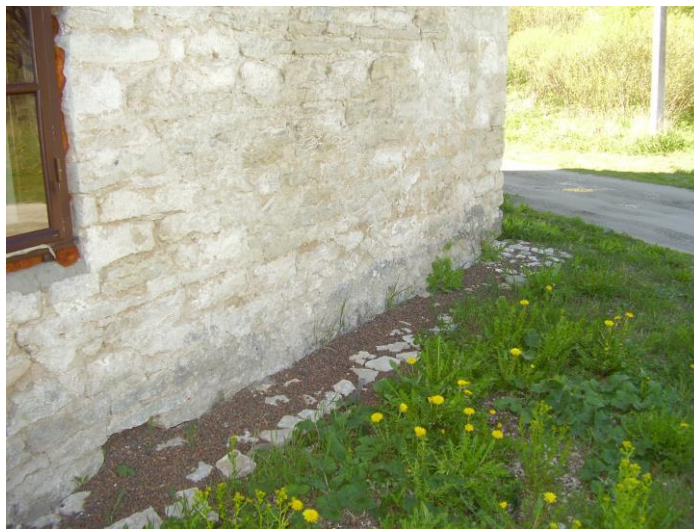
SOKLID JA SILLUTIS: Sillutiseks on hoone põhjaosas fibokruus. 2005 a. kaevati 1/3 majaümbrusest sokli põhjaosas lahti, sinna asetati majast eemalejuhtiva kalde all penoplast, mis kaeti liivaga. Liiv kaeti omakorda õhukese kihi fibokruusaga. Ülejäänud maja osas on sillutiseks muru, mistõttu niiskus pääseb altpoolt müüritisse.

Autori foto: sokkel põhjapoolses idaküljes. Näha ka seina suhteliselt hea seisukord idafassaadil.

SOKLID JA SILLUTIS: Takistamaks maapõuest ülespoole liikuva niiskuse pääsemist müüritisse, tuleb sokli ümbruses olev maapind kogu hoone ulatuses (ca 60-70 cm laiuselt) lahti kaevata ning täita kruusaga, mille peale võib paigaldada savimatid (kaldega hoonest eemale), et vett hoonest eemale juhtida. Pealt katta liivaga ning maapinnal näha jääv osa paekividega või väiksemate munakividega. Hoone sokli osa, maapinnalt umbes 50 cm, krohvida tsemendisaldusega krohviga ning värvida soklivärviga. Tsemendisaldust tuleks krohvis kasutada, kuna ei saa lubada müüride edasist kahjustumist ning pragunemist.

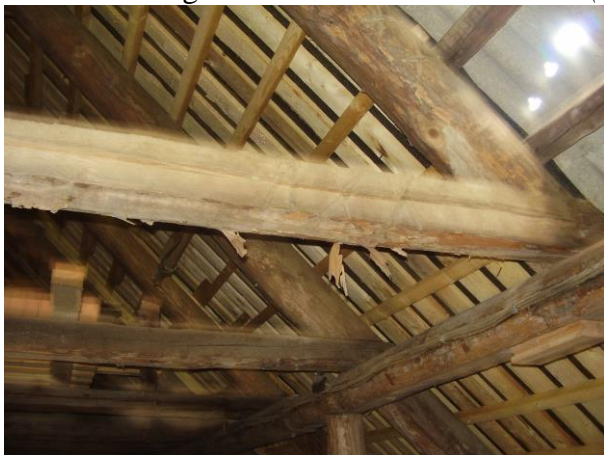
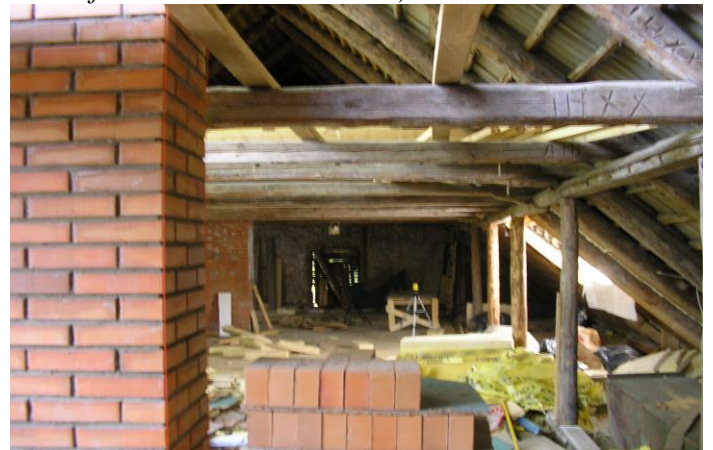
KANDEKONSTRUKTSIOONID: Sarikad ja pennid on puutappidega ning nummerdatud roomanumbritega. Müürilatid, sarikad ja pennid on läbijooksu kohtades pehkinud ning puidul on kohati märgata kummalist heledat värvust (*siinsetel fotodel seda näha ei ole*).

KANDEKONSTRUKTSIOONID: Hoone kandekonstruktsioonid tuleb maksimaalselt säilitada. Need puittalad, mis on läbijooksukohtadel vee poolt kahjustatud, tuleb eemaldada ning asendada samalaadsetega. Ühenduskohad vana ning uue tala vahel teostada jätkamise teel (kaldjätkud). Jätkud kinnitada tõmbtappide või poltidega (vt. H.Uetalu joonised loengumaterjalide hulgast). Lõunapoolses ruumis aastal 2005 teostatud talade plommimiskohad tuleb kõik üle vaadata ning asendada uutega. Seal on enamasti ümarpalgi asemel kasutatud tavalist prussi, mis ei sobi visuaalselt ning ei ole ilmselt ka konstruktsiooniliselt sobiv ning vastupidav (vt. fotod).

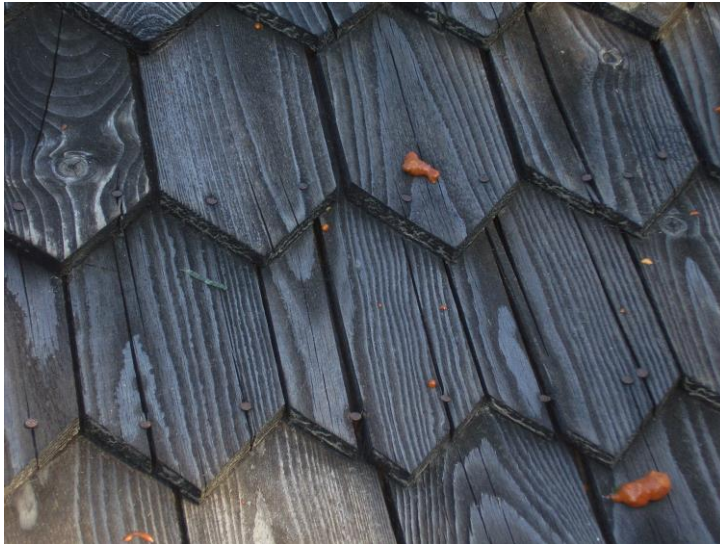
KATUSEKATTED: Hetkel on hoonel 3 erinevat katusekatet: eterniit 1/3 hoone lõunaosas, keskel puitkarkassile paigaldatud tõrvapapp, mis ootab sobivat katusekatet ning põhjapoolses osas kimmkatuse, mis on ebakvaliteetne, valede naeltega paigaldatud ning vajab 100% ulatuses väljavahetamist. Lähijooksude tõttu kimmkatuse osas on ka kimmkatuse kaetud ajutise tõrvapapi ning osaliselt ka lihtsalt koormakattega. Varem oli katusekatteks tsementkivi, mis eemaldati kimmkatuse paigaldamise ajal. Tsementkivi oli säilinud vaid hoone lääneosas ja ka seal osaliselt. Kivid olid sammaldunud. Katusekivid on säilitatud ja alles hoitud lootuses, et ehk annab neid siiski osaliselt katusel kasutada.

Autori foto: kimmkatuse seisukord.

KATUSEKATTED: Olemasolev kimmkatvus tuleb täies ulatuses välja vahetada, immutada puutõrvaga ning töödelda linaõliseguga. Hoone keskosas olev katuseosa, kus on hetkel laudisele kinnitatud tõrvapapp, kaetakse kimmidega. Teine variant on, et tellitakse uued katusekivid analoogselt vanade kivide kujule ning paigaldatakse hoonele kivist katvus. Eelnevalt tuleb teostada ekspertiis, selgitamiseks välja, kas hoone kandekonstruktsioonid kannatavad kivide raskuse välja. Juhul, kui otsustatakse kivist katvuse kasuks, tuleb vanad kivid maksimaalselt ära kasutada. Eelnevalt kivid puhastada samblast ning teha kindlaks nende sobivus katusekattematerjalina.

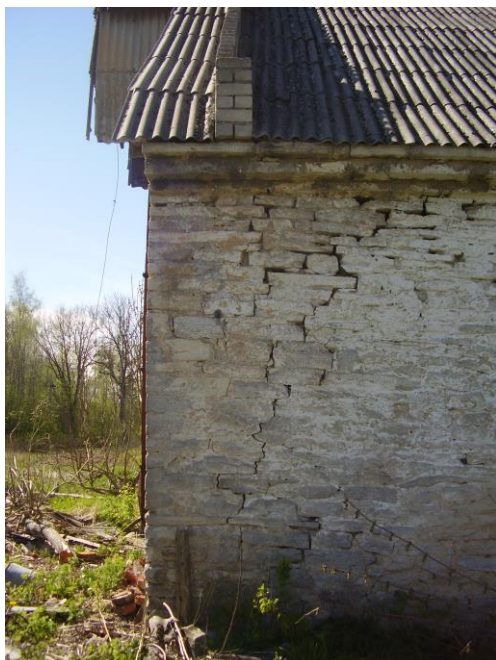
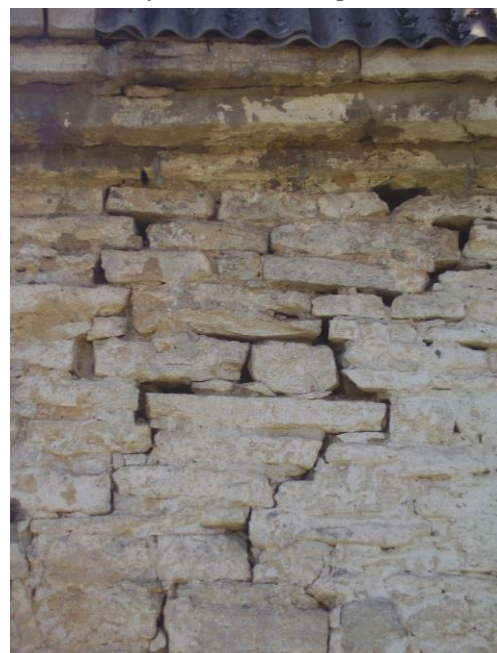
VIIMISTLUS: Maja on kaetud osaliselt lubikrohviga, kuid krohv on ulatuslikult kulunud, eriti hoone seinte alumises osas, kus toimub kokkupuude maapinnast tõusva niiskusega. Krohv puudub lõunafassaadil täielikult ning ka läänefassaadil on krohv pea olematu. Kõige enam on krohvitud pinda säilinud idafassaadil ning põhjapoolses otsaseinas *(vt. fotod eelpool)*. Paekivivuukide vahel on kohati vertikaalpraod.

Fotodel idafassaadi lõunapoolseim ots.

SEINAD: Hoone välisseinad tuleb krohvida lubikrohviga kolmes kihis: sisseviskekrohv, tasanduskiht ning viimistluskiht. Viimistluskiht peaks olema kergelt lainja struktuuriga, jälgides olemasolevat seinapinda. Ajaloolised tahutud paekiviplokid puhastada mehhaaniliselt, konserveerida ja eksponeerida. Hoone kiviseintes on praod, mis on tingitud sellest, et vesi on vuukides oleva mördi koostiseks oleva lubja sideaine välja uhtunud. Hoone fassaadid tuleb mehhaaniliselt puhastada, parandada sillused, karniisid ja täita praod. Lahtine krohv tuleb eemaldada. Praod paekiviseintes tuleb injekeerida, täita elastse lubimördiga. Suuremad praod ja augud tuleb paari kivi ulatuses ümber laduda. Sillustes olevad praod tuleb puhastada mustusest ning samuti täita elastse mördiga. Vajadusel asendada puuduvad kivid. Silluste all olevad metallisillused katta raabitsvõrguga ning krohvida. Pealmised vahad sillused konserveerida ja eksponeerida.

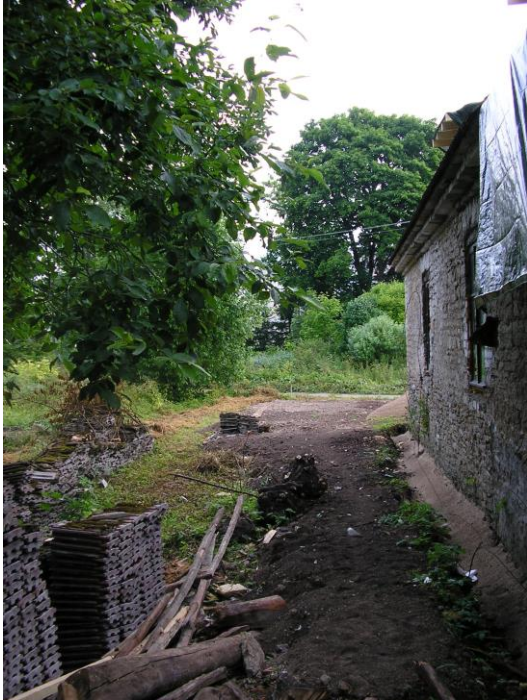
Fotol näha sokliosa juures olev maapind ning ka säilinud vanad katusekivid.

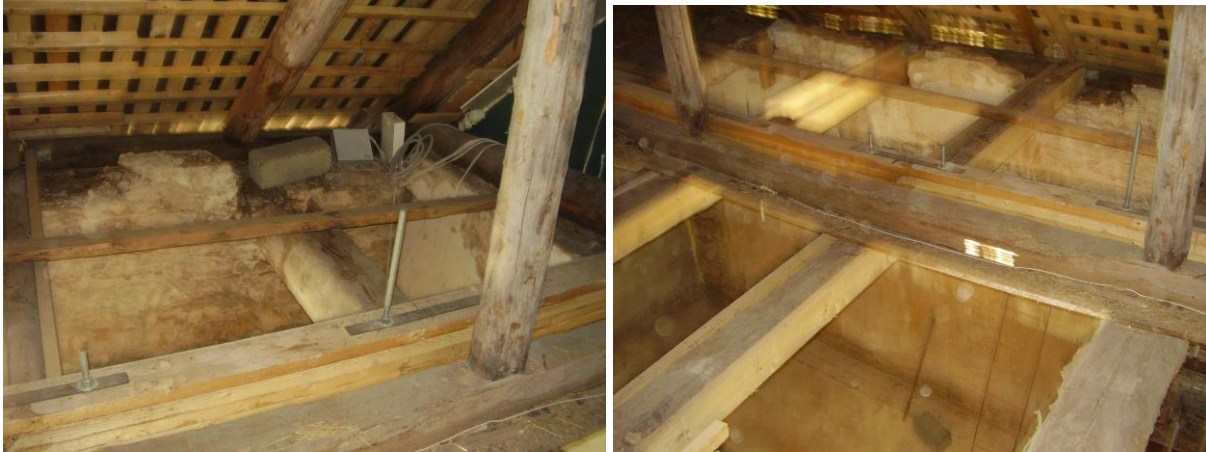
Kahjustunud tala ning 2005 a. teostatud ühendused. Paremal palk asendatud prussidega!?

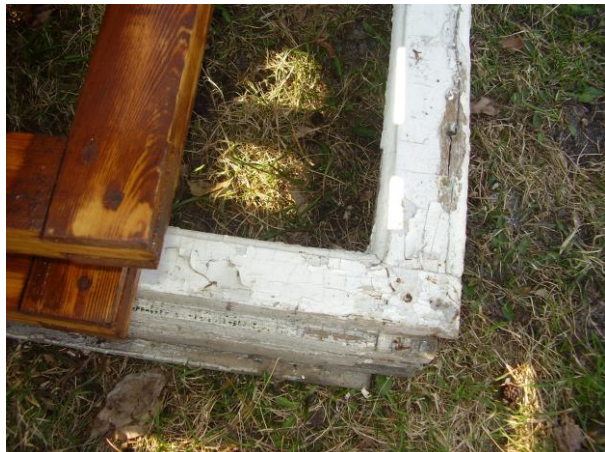
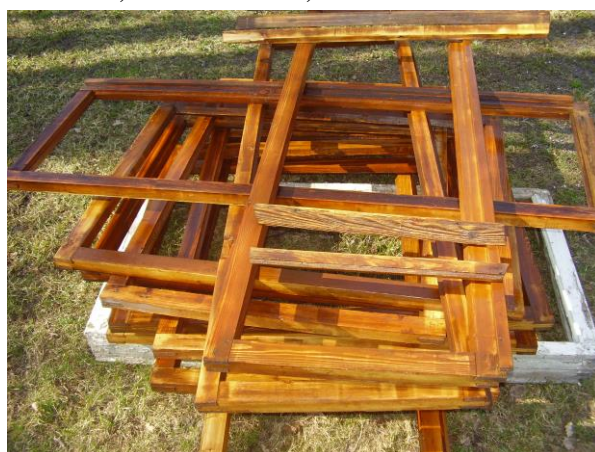
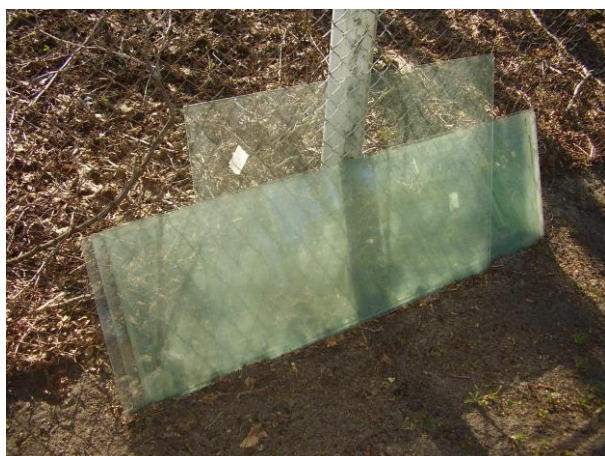
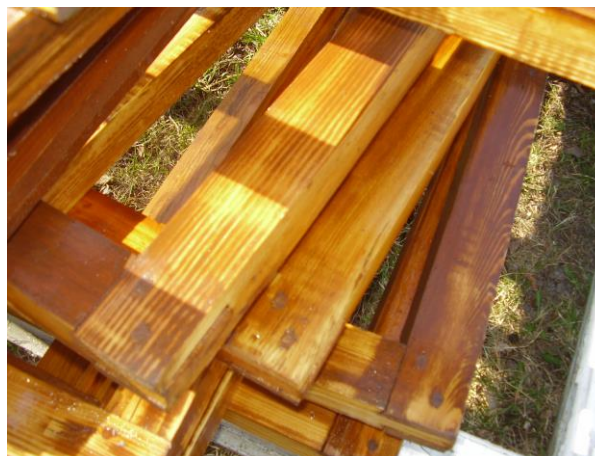
Ait-kuivati vanade akende konserveerimine, korrastamine, kittimine.

AKNAD: Aknaraamid tuleb eemaldada, puhastada, immutada linaõlivärnitsaga, värvida linaõlivärviga. Seejärel aknad klaasitakse ning kititakse. Hoone põhjaosas olevad uued aknad tuleb samuti eemaldada, puhastada, kittida, panna uued sulused, kinnitid ning paigaldada takuga, et kõrvaldada hetkeolukord, kus aknad on paigaldatud makroflexiga.
