# **KRUUBIVESKI**

**Rotermanni tn. 12, Tallinn**

2006/2007. õ-a. Arhitektuuri  
konserveerimise ja restaureerimise  
täiendkoolituse lõputöö

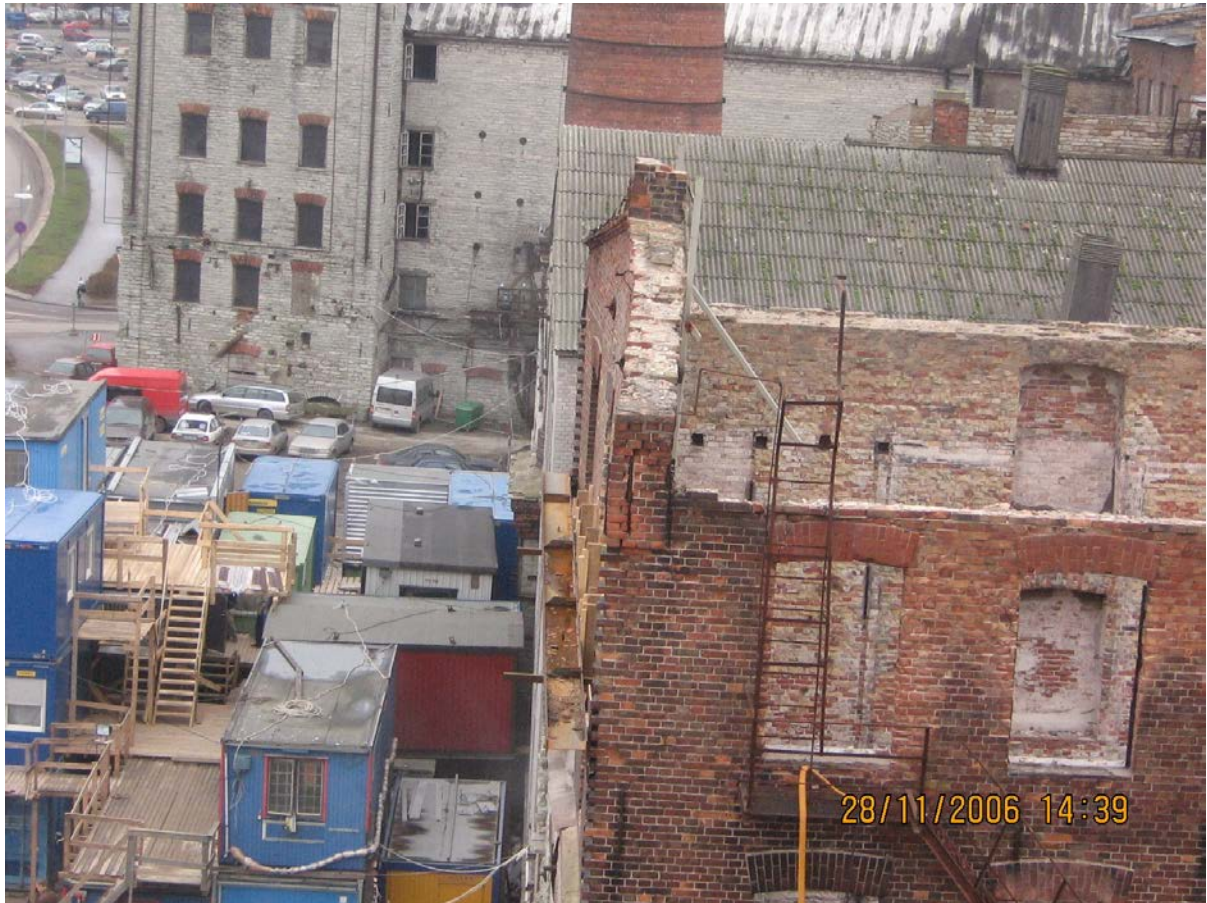
1. Deformeerunud põhjaviil (T. Tanilov, november 2006)

Kruubiveskis lammutati põlenud konstruktsioonid: katus, vahelagede puidust kandekonstruktsioon, siseseinad, avatäidete jäänused (foto 9). Terasest vahelae talastik lõigati maha peale otsaviilude ajutiste toetuste tegemist (foto 1). Võeti üles I korruse paekiviplaatidest põrand, plaadid ladustati. Läänefassaadi põhjapoolne teraspunker demonteeriti. Külmhoone osas lammutati lõunapoolne kergkonstruktsioonis juurdeehitis koos teisele korrusele viiva trepiga (foto 10). Lammutamisele kuulus ka katuslagi, säilinud vahelaed koos kandepostidega ja sisemised mittekandvad seinad. Kruubiveski lõunapoolse seinaga külgnenud hoone lammutati.

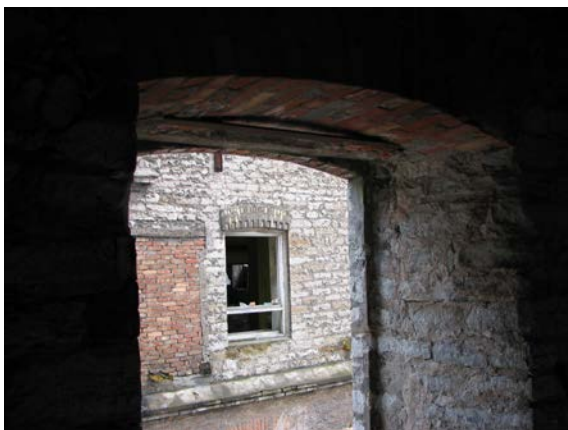
2. Terastõmb teise korruse aknaavas, 3. Terastõmb viiendal korrusel (D. Paavo, aprill 2007)

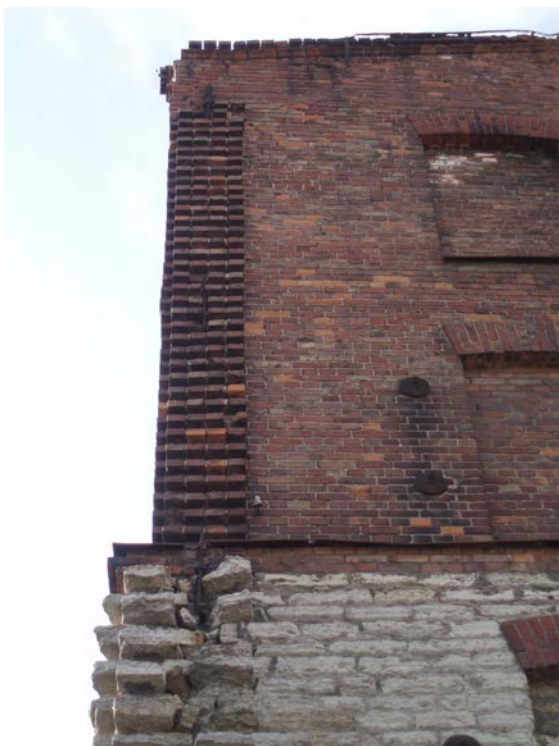
4. Fragment põhjapoolse otsaviilu hammastusest (D. Paavo, oktoober 2006)

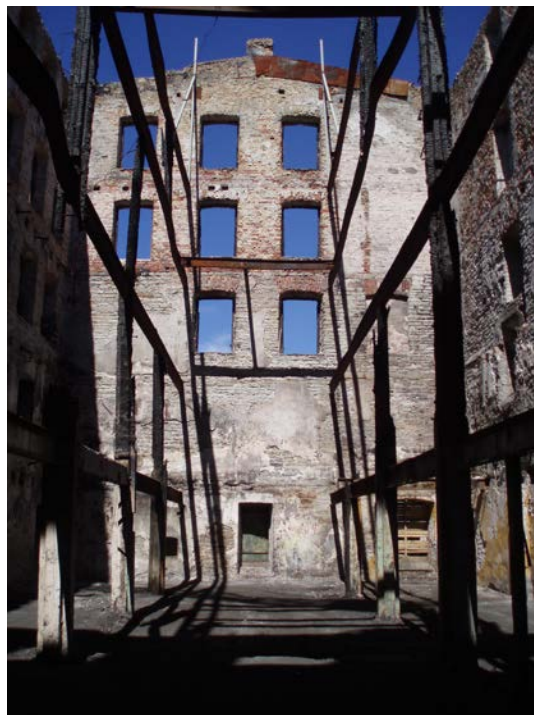
5. Terastalastik peale lammutustöid (R. Saarse, juuni 2006)

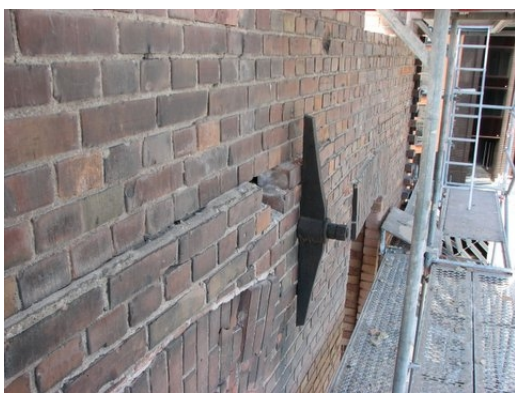
6. Irdunud müüritis (D. Paavo, aprill 2007) 7. Katkirebitud sidekivid (D. Paavo, aprill 2007)

Külmhoone välisseinte ülaosad ja avad laoti paekivist homogeenne täismüüritisena. Külmhoone müüritööd on teostatud talvisel ajal, mördiga vahekorras 1osa tsementi, 2 osa lupja, 2,5 osa liiva. Miinus kraadide puhul lisati külmumisvastast vahendit (Läti toode -AF PRETSALA PIEDEVA) Aja jooksul paekivi fassaadidesse tehtud silikaadist plommimiskohad raiuti välja ja laoti uuesti paekiviga. Põhjapoolisel küljel avati niššidena markeeritud aknaavad. Müüriankrute juures irdunud müüritise väliskiht kinnitati. Seinte ülemine murenenud osad võeti lahti ja laoti uuesti.

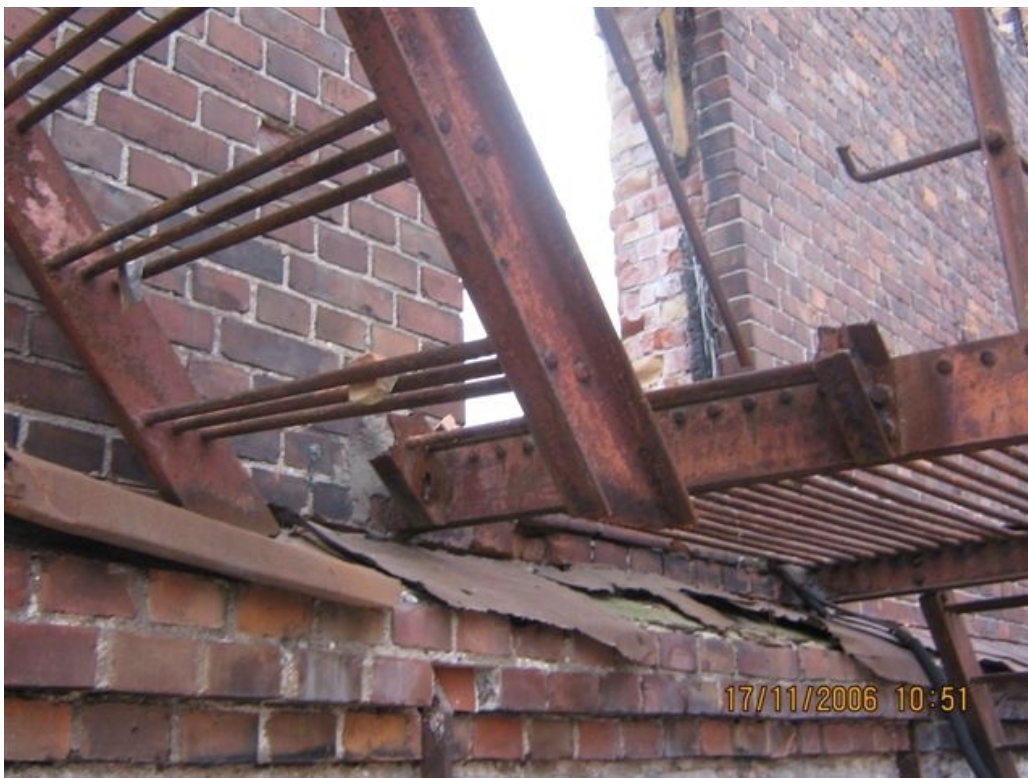
8. Kasutamiskõlbmatu metalltrepp (T. Tanilov, november 2006)

Hoone läänefassaadil asunud terastrepile tehtud ekspertiisarvamuse kohaselt (tehnika kandidaat K. Loorits), trepi seisukord ei võimalda seda rekonstrueerida ja tehakse koopia. Välistrepp on ette nähtud

avarii evakuatsiooniks ja ei ole igapäevaselt kasutatav. Trepil alumine marss on projekteeritud liigendiga ning on tavaolukorras üles tõstetud.

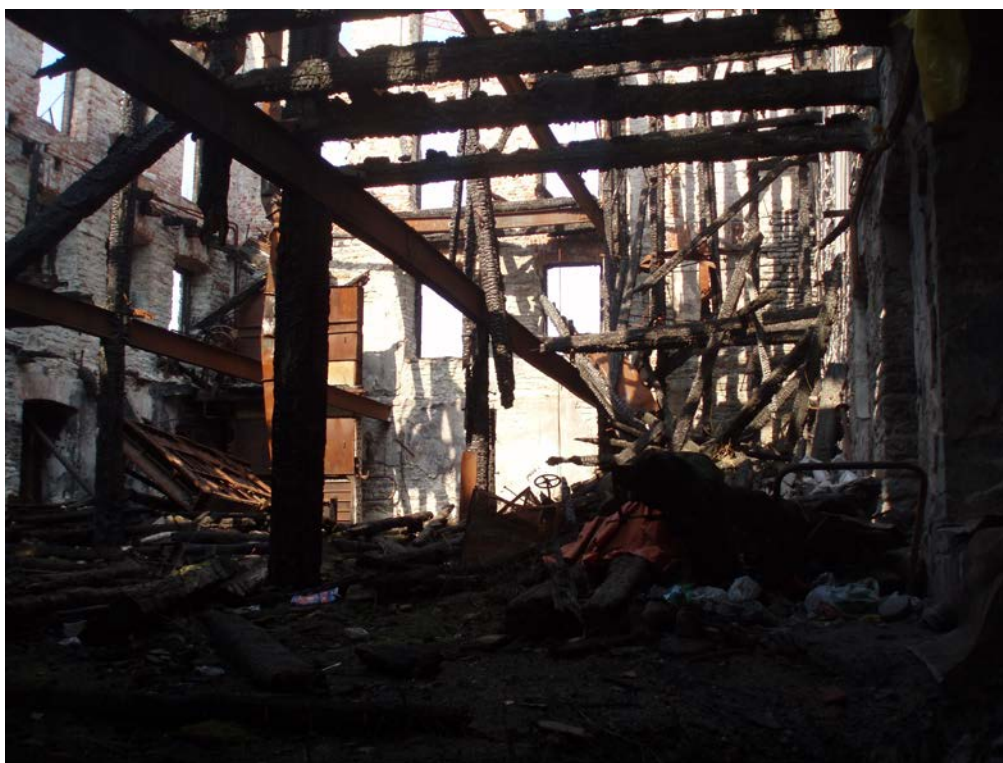
9. Põlenud konstruktsioonid (R. Saarse, mai 2006)

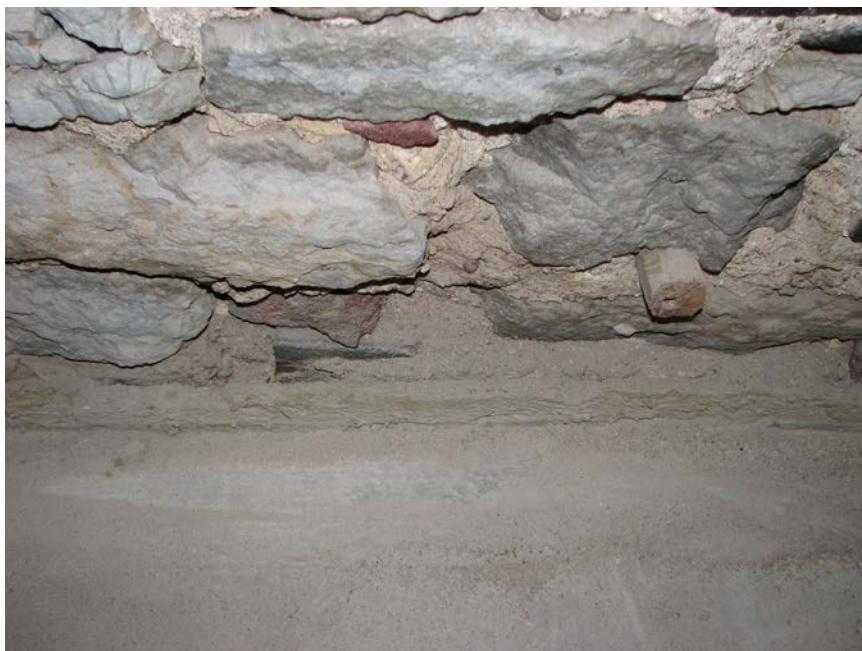
13. Välisseinte ja vahelagede villast eralduskiht (D. Paavo, mai 2007)

Vaiadele rajatud roostvärkidele toetub esimese korruse põrand ja r/betoon karkass: postid, vahelaed, trepikoja ja liftišahti seinad. Vahelaed ei toetu välisseintele (foto 13). See lahendus väldib välisseinte ja sisemise kandekarkassi erinevate vajumite korral tekkivaid deformatsioone. Külmhoone vahelaed on kruubiveskis asuvatest väiksema avaga, mistõttu oli otstarbekas need toetada olemasolevatele välisseintele.

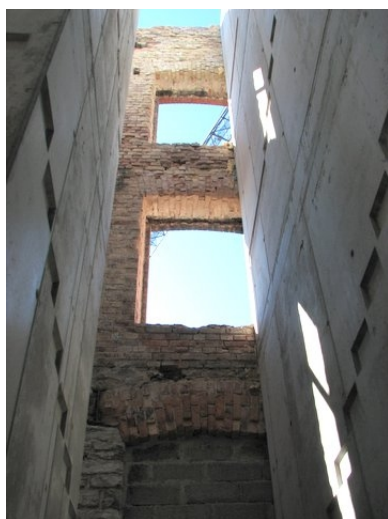
14. Trepikoda (D. Paavo, aprill 2007), 15. R/B vööst nn. müürilatt (A. Altprill 2007)

Hoonel on üks trepikoda ja kolm treppi. Trepikoda kulgeb ümber liftišahti ja on samas kohas, kus asus varasem sisetrepp (foto 14). Trepiastmed ja podestid on terratso viimistlusega, iga aste ja podest on eraldi detailina monteeritud. Hoone välisseinaga piirnevad astmed ja podestid on konsoolsed ning välisseinale ei toetu. Kruubiveskis asuv terasest sisetrepp ühendab kahte esimest korrust. Külmhoone esimeselt korruselt teisele viiv trepp on monoliitbetoonist.

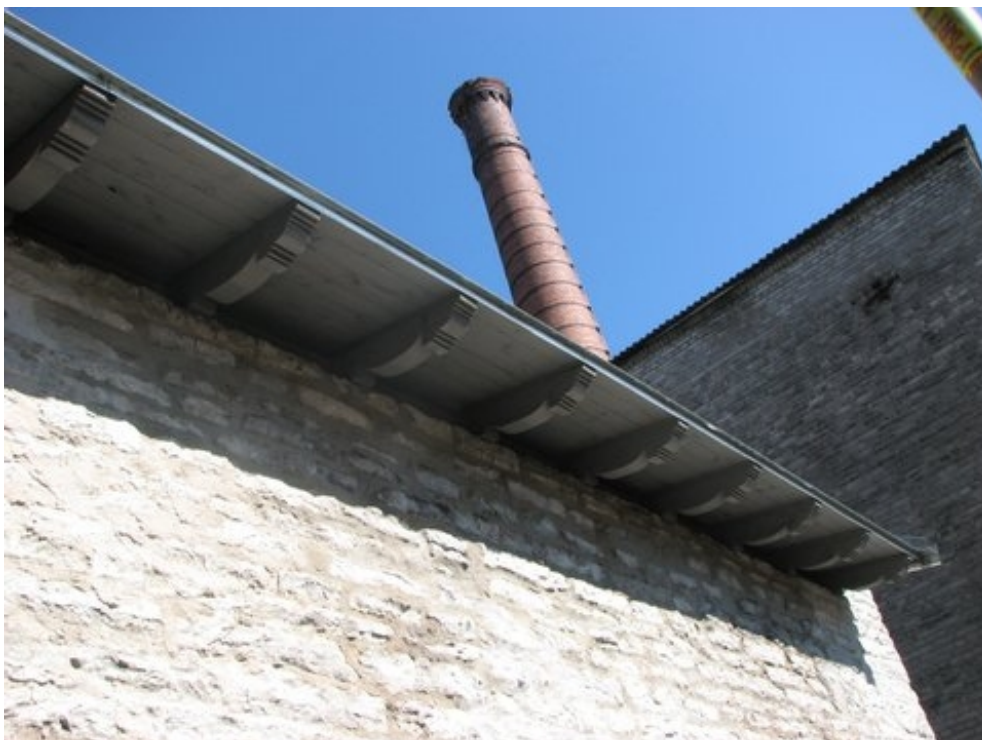
16. Külmhoone uued sarikaotsad (D. Paavo, aprill 2007)

Terasest sarikad jätkuvad puidust profileeritud sarikaotstega (foto 16). Katusekatteks on tsingitud (350µm) terasplekk paksusega 0,5mm. Katusehari on kokku valtsitud. Soojustatud katuslae harja tuulutus on kruubiveskil lahendatud ventilaatoritega. Külmuhoonel ventileerub soojustus tehniliste seadmete õhuvõturuumi. Katuseharjadel asub päästeameti poolt nõutav julgestusrööbas. Vesi juhitakse vihmaveetorudesse valtsrennidega. Valtsrennid toimivad ühtlasi lumetõketena. Külmuhoone lõunapoolsel katuseviilul asub ventilatsiooni- ja jahutusagregaadi õhuvahetusava mõõtmetega 4 x 4m. Ava on kaetud tsingitud terasžalusiiga.

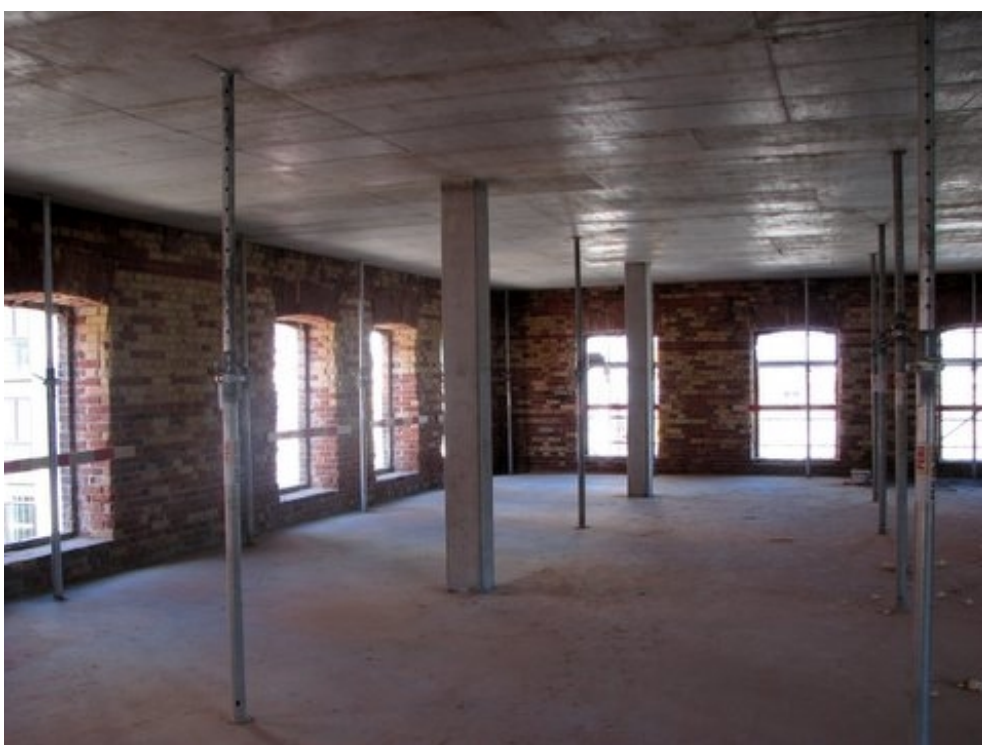
17. Kruubiveski siseseinad peale survepesu (D. Paavo, aprill 2007)

Sisemistel seinapindadel laoti tellisega vanad talade toetusavad, kõik pinnad puhastati märgliiva survepesuga (7 baari) ja kaetakse tolmutõkkega. Seina sisepindu üle ei vuugita (foto 17).
