Eesti Kunstiakadeemia restaureerimisteaduskond

KALEVI 13, TARTU
Ehitusajalooline kujunemine
Hetke seisukorra hinnang
Restaureerimise, rekonstrueerimise ettepanekud
**2006/2007.õ-a Arhitektuuri konserveerimise ja restaureerimise
täiendkoolituse lõputöö**

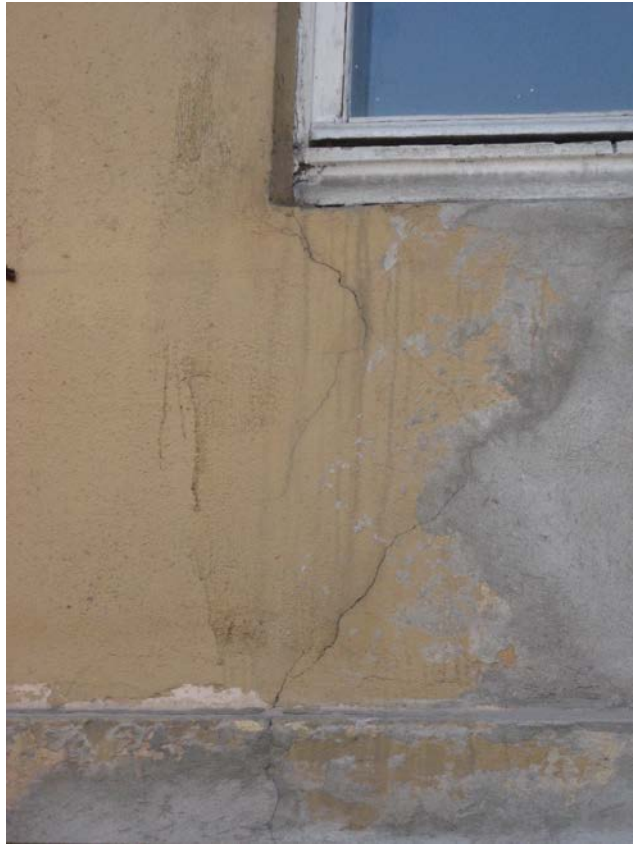
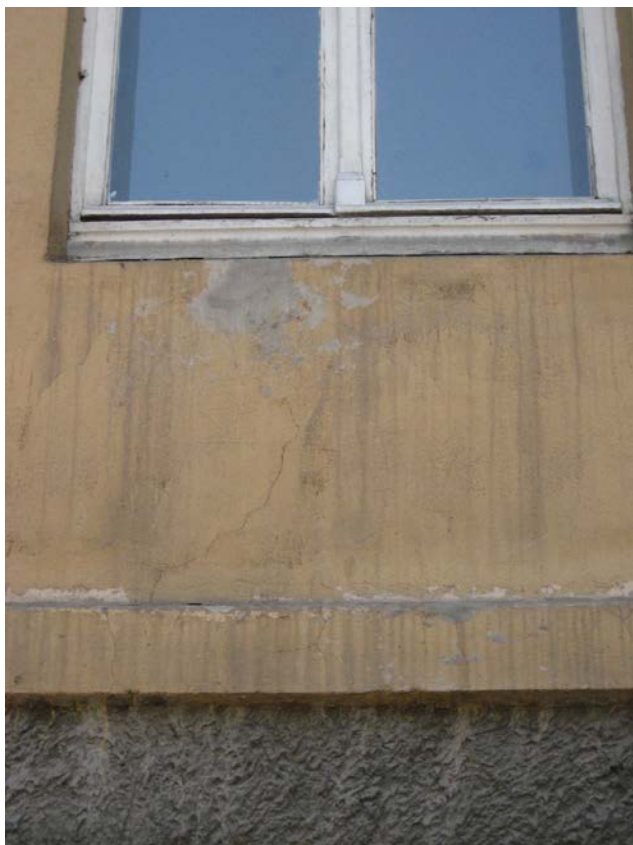
Objekti üldine tehniline seisukord on hea. Fassaadil on mõned miniatuursed praod, mis ei ole ohtlikud. (vt p.8.2 fotod)

- Praod fassaadil; sokliserv

Sokli serv üleminekul fassaadiks, kogu maja perimeetris, tuleb lahendada ühtselt eeskujuks võttes peafassaadi sokli serva. Külgfassaadil olev betoonist valatud trepp tuleb taastada. Taastama peab ka peafassaadi trepiga samasugused trepipiirDED.

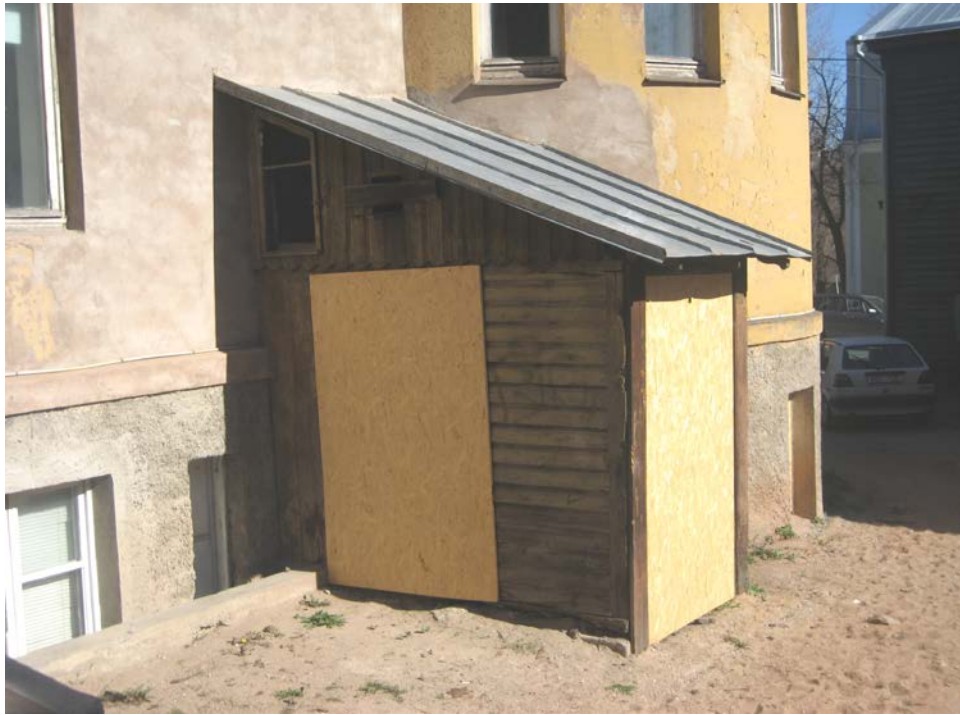
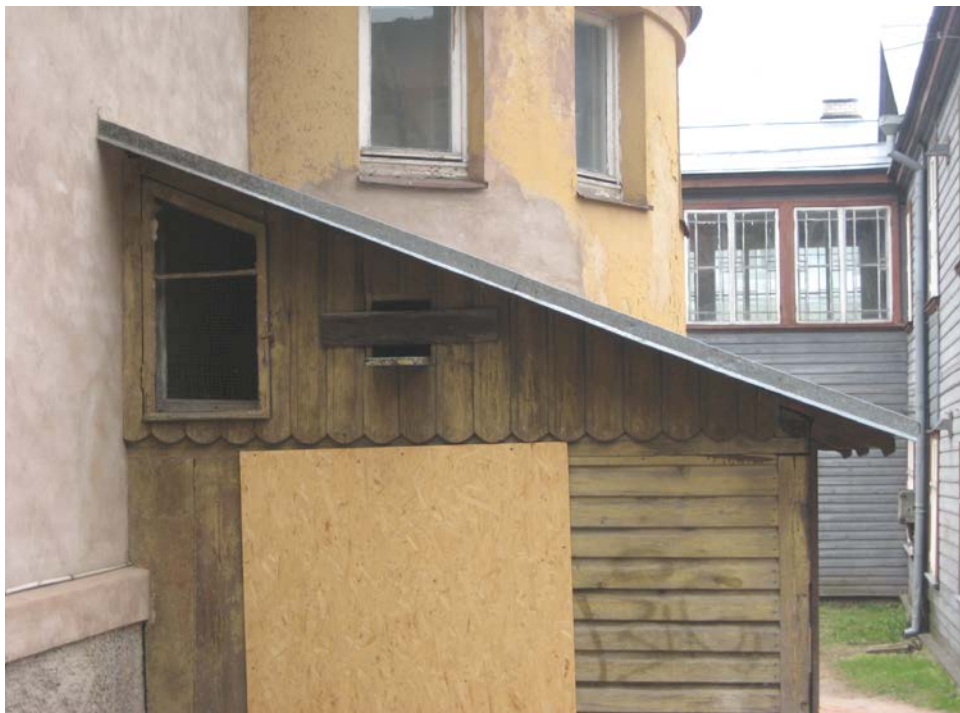
Hoone külgfassaadil asetseb rahuldavas seisukorras väike puitkonstruktsioonil ja puitlaudisega juurdeehitis (vt p.8.2 fotod).

- Puidust juurdeehitis

Fassaadidelt tuleb eemaldada värvikiht. Seinapindade viimistlemisel ja krohviparanduste tegemisel tohib kasutada ainult lubimörti ja lubivärvi. Restaureerida tuleb puidust juurdeehitis olemasoleval kujul. Puitlaudis tuleb puhastada vanast värvist. Asendada tuleb tagafassaadis nõukogude aegne laudis olemasoleva algupärase järgi, mis on püsti külj-külje kõrval laudisega. Fassaadi pinnal on rohkelt elektrijuhtmeid. Need tuleb eemaldada (vt p.8.2 fotod).

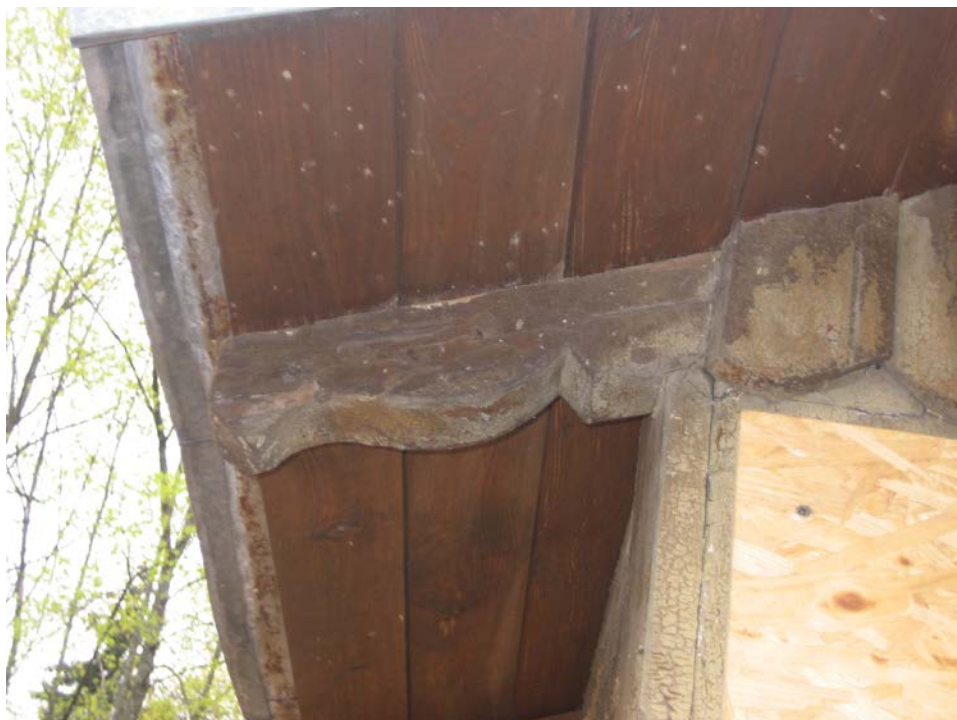
- Puidust juurdeehitise sarika ots

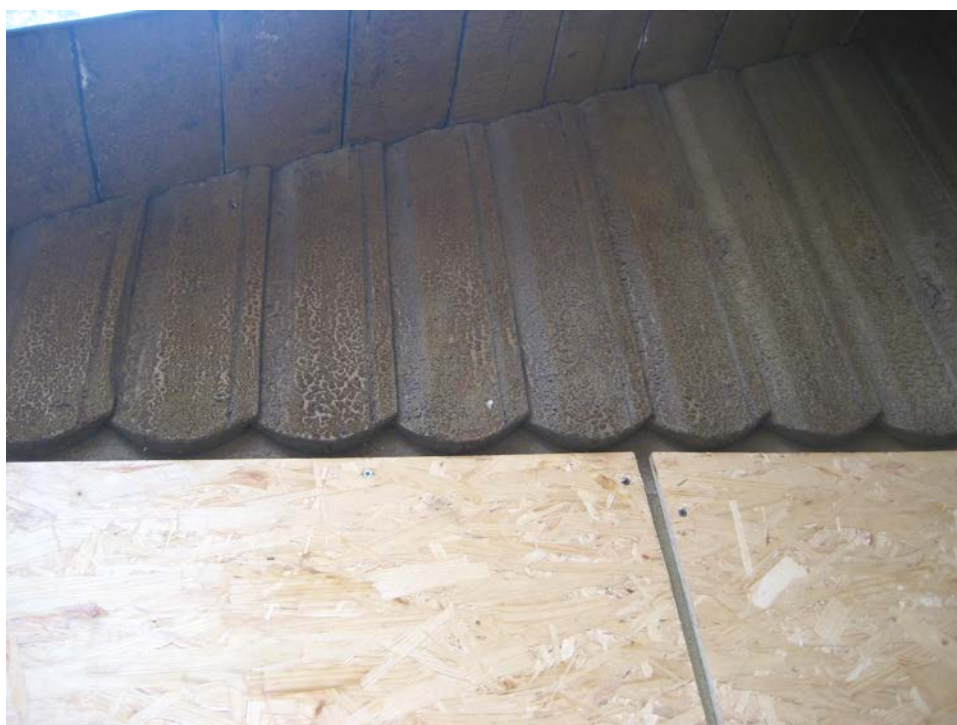
- Puidust juurdeehitise püstlaudis

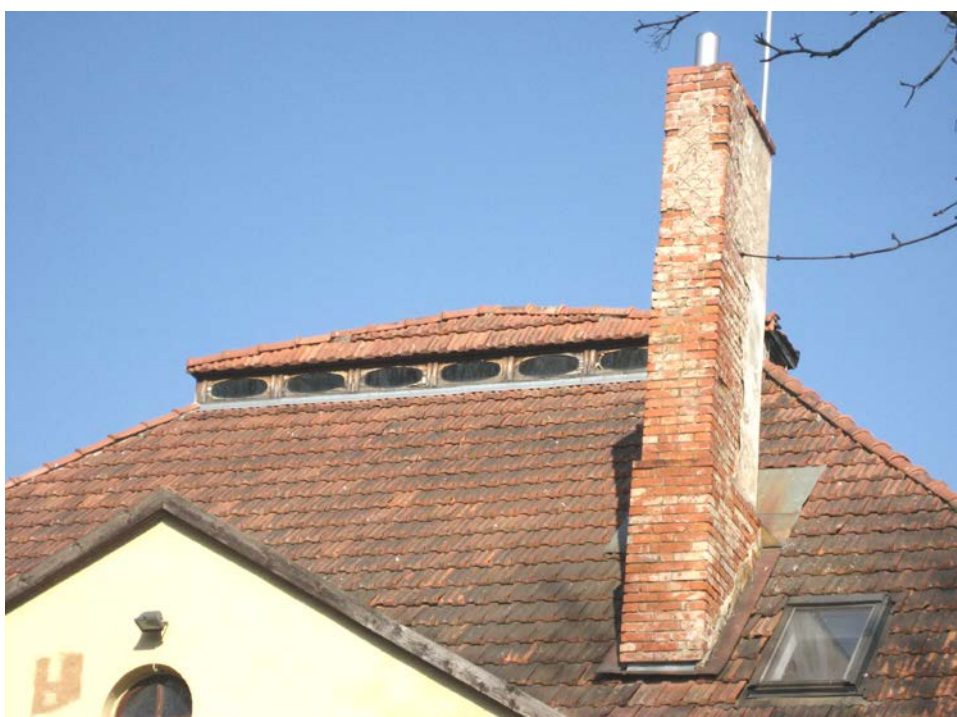
Hoone mansardkatuse katteks on põletatud savikivi. Kõik peahoonega liituvate väikeehitiste katused on tsingitud valtsplekk-katused (vt p.8.2 fotod) Korstna ehitusmaterjaliks on punane tellis. Viimistluseks on olnud krohv, mis on eemaldunud. (vt p.8.2 fotod)

- **Korsten**

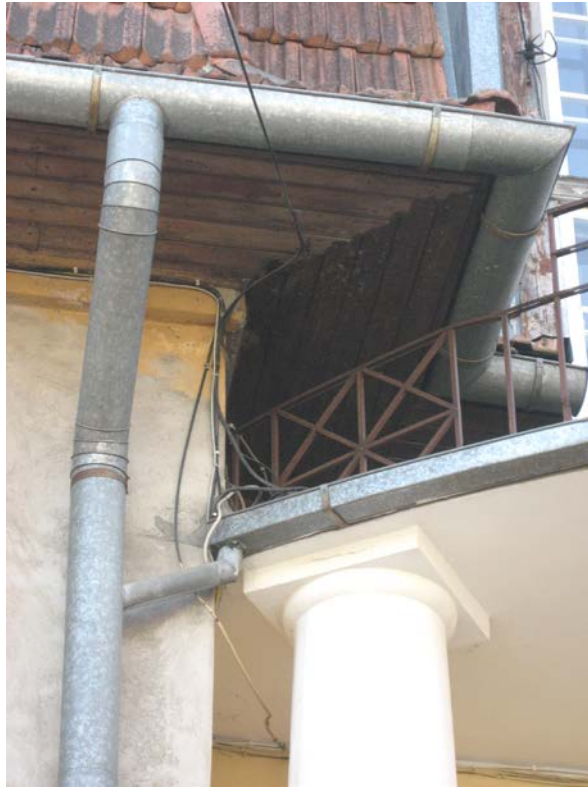
Fassaadil krohvi peal on asetsevad kaablid, mis rikuvad fassaadi üldilmet ja mis tuleb eemaldada.

- **Kaablid fassaadil**

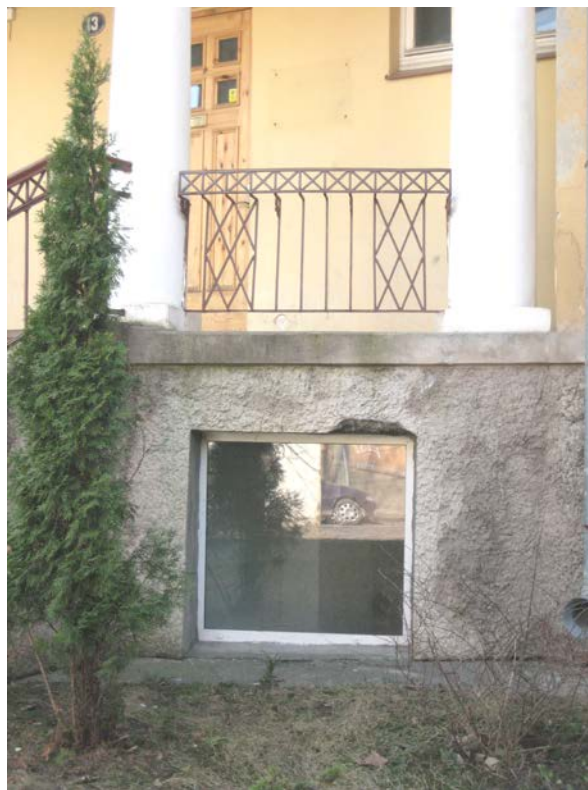
Keldrikorral on ebaloomulikult suure proportsiooniga ja liigendusteta plastikaknad. (vt p.8.2 fotod). Algses projektis peafassaadi vaatel puuduvad osaliselt keldrikorruse aknad. Joonistel on keldri aknad ainult peatrepi all (vt. p.8.1 Ajaloolised joonised). Keldriaknad olid väiksemad ja tiheda jaotustega.

- **Keldrikorruse aken; fragment sepiirdest**

Säilitada akende ja uste praegune paigutus ja suurus. Välja arvatud veranda kohal, kus tuleb taastada avad vastavalt esialgsele lahendusele. Keldrikorruse akende suurused, proportsioonid ja akende jaotus tuleb taastada arhitektuurile sobilikuna.

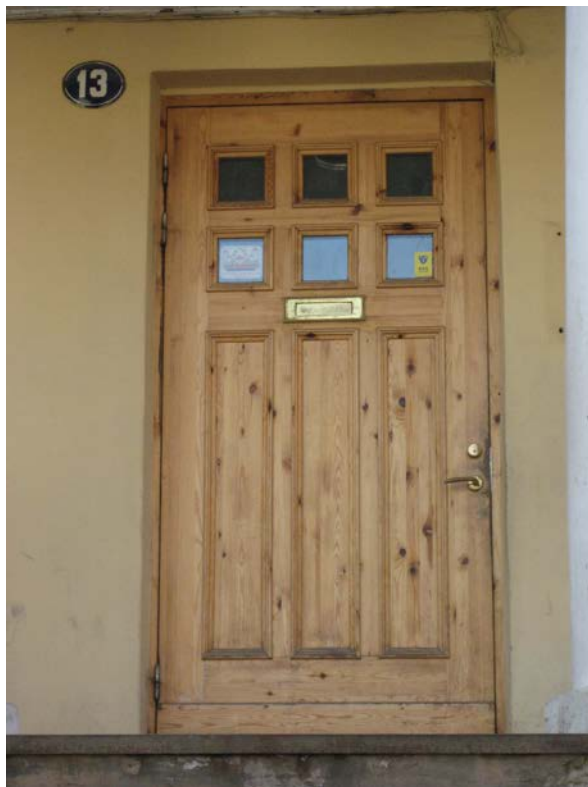
Uksed on ehitusajastule sobiva jaotusega, kuid raskepärased ja kohmakad. Samuti on kasutatud valet viimistlust.

- Peauks

Peafassaadi-, külgfassaadi- ja veranda ukсед tuleb asendada sobivate puitustega, mille kujundus, viimistlus ja detailid sobivad maja arhitektoonikaga.

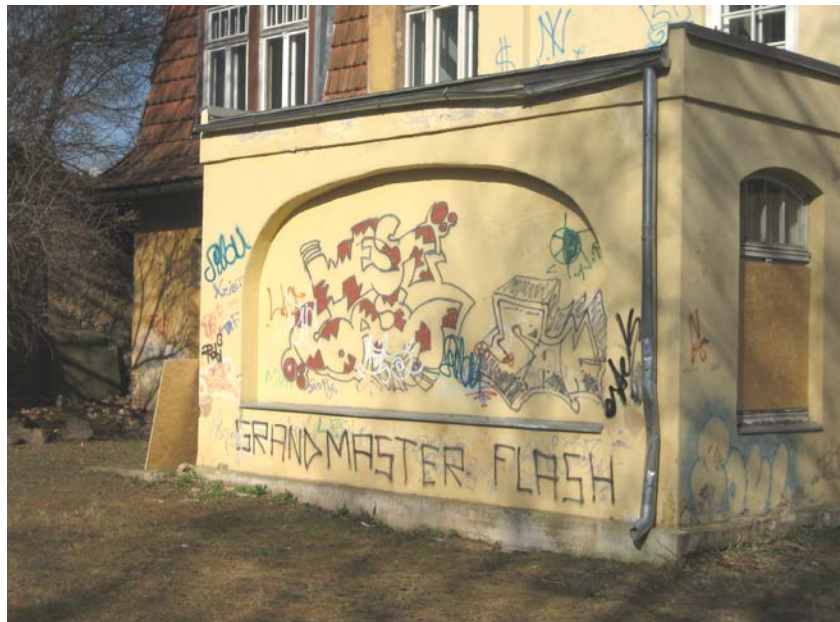
Katuseaknad on lisatud peale 1993 a algse katuse kõrgenduse taastamist. Aknad asetsevad mansardkatuse lamedamal katuseosal. Seetõttu on need vähe silmatorkavad ja tagasihoidlikud. Viimaste seisukord on väga hea. Kuna tagafassaadil asetsev veranda on uusehitis, siis ka sealsed kaaraknad on vanade koopiad. Tagaaeda avaneva algse akna kohal on petikaken. See olevat olnud algselt vitraazaken.

- Petikaken

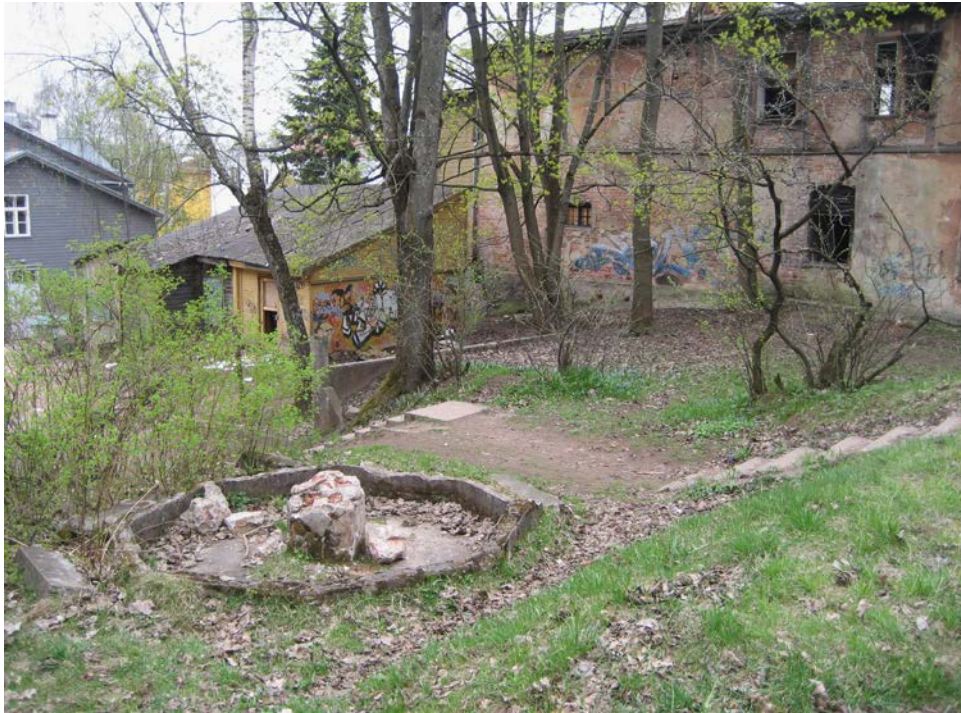
- **Vaade pargi ülemiselt terrassilt purskkaevu poole**

Restaureerida tuleks, võttes aluseks ehitusaegset stiili ja aimates võimalikult täpselt lahendust olemasolevate detailide alusel, purskkaev (vt p.8.2 fotod), terrassidele tõusvad trepid ja nõlvas olev kelder. Lagunevad tugimüürid tuleb kindlustada ja konserveerida.

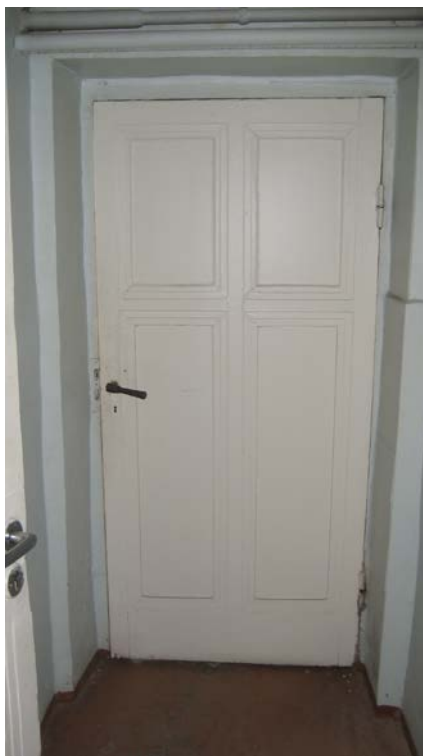
- **Keldri tüüpuks**

- **AKNAD** Aknad ja aknalauad säilitada ja täisrestaureerida. Vt. p.4.1 „aknad ja ukсед”
- **UKSED** Ukсед täisrestaureerida. Vt. p.4.1 „aknad ja ukсед” Keldris paiknevad uued ukсед asendada uutega, võttes aluseks algselt keldris paiknenud uste tüüp.

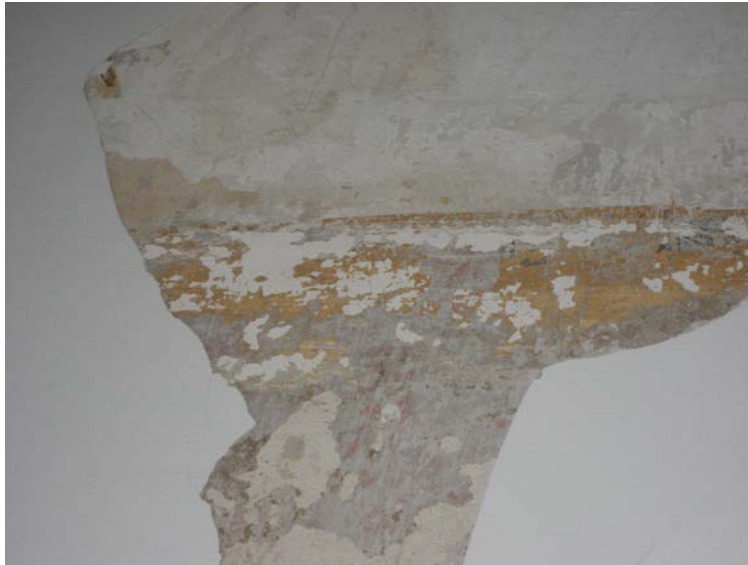
- **PLAANILAHENDUS** Hoone on rahuldavalt säilitanud oma esialgse plaanilahenduse ehk säilinud on korruste plaanide põhistruktuur.
- **AKNAD** Aknad on üldiselt heas korras, vajavad restaureerimist. On säilinud nii originaalaknad kui ka nende arvatavad koopiad.
- **UKSED** Siseuksed on ilmselt suurelt jaolt originaaluksed, heas korras. Keldriuksed on valdavalt hilisemast, 1973 aasta lahendusest.
- **LAED** Säilinud on seinäärsed peegelvälvid. Osades lagedes koorub värv. Põhjuseks ilmselt värvide vale kasutus eelnevate kihtide suhtes. (projektdokumentatsioonist selgub, et lagede osas on kasutatud erinevatel perioodidel nii liimvärve, kui lubi- ja osades ruumides isegi õlivärve!)
- **SISESEINAD** Seintest koorub värv, mis näitab jällegi, et viimased kihid ei nakku alumistega ja värvid ei hinga. Ka erinevatest

- **Koorunud seinavärv. 1.korrus.**

- **LAED** Laed restaureerida ja katta lubivärviga.
- **SISESEINAD** Seinad restaureerida. Praod parandada. Teha kindlaks siseseinte krohvi ja värvitüübid, vastavalt sellele võtta vastu otsused, mis tüüpi krohviga täita praod ja millist tüüpi värviga seinad uuesti katta. (kaseiinvärv, silikaatvärv, keldriseinad- õlivärv?) Teha värvisontaazid. Taastada seinte olukord vastavalt esialgsele värviplaetile ja kujundusele (võimalikud ported jmv). Värvisondaazide alusel taastada erinevatest ruumidest üksikuid fragmente, juhul kui ei õnnestu õlivärvi alt taastada terved seinalaotused. Ülejäänud pindadele anda ruumide kaupa fragmendist tulenevast värvitoonist heledam üldtoon.

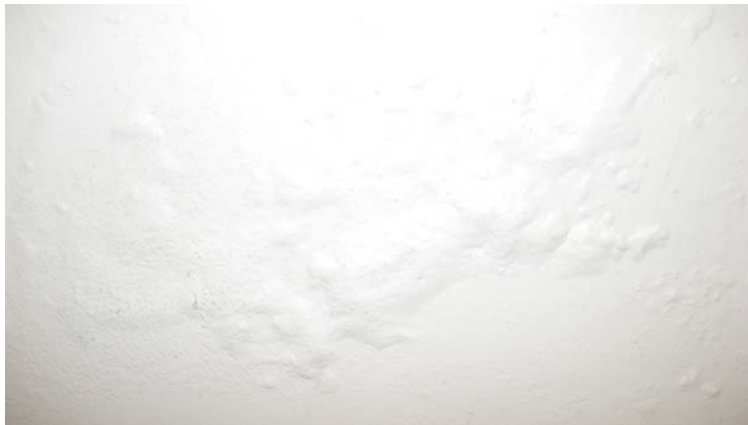
projektdokumentatsioonidest tuleb välja, et rohkelt kasutati õlivärvi. Osades seintes on pikipraod. Olulisi niiskuskahjustusi ei esine, va keldrikorrus, kus seinte alumistes osades on näha hallitust ja üleskupanud värvikihte (välisniiskus pressib siseruumidesse). On teada, et aastaid tagasi on tehtud esimese ja teise korruse siseruumide seintest värvisondaaze. Maja valdav tonaalsus olevat olnud suusõnaliste kirjelduste järgi tumedates küpsetes toonides. Valdavalt tumerohelistes, roostekarva ja tumedates ookrikarva toonides. Tänapäevani sondaazid ei ole säilinud.

- **Keldri niiskuskahjustused. Üleskupanud seinavärv**

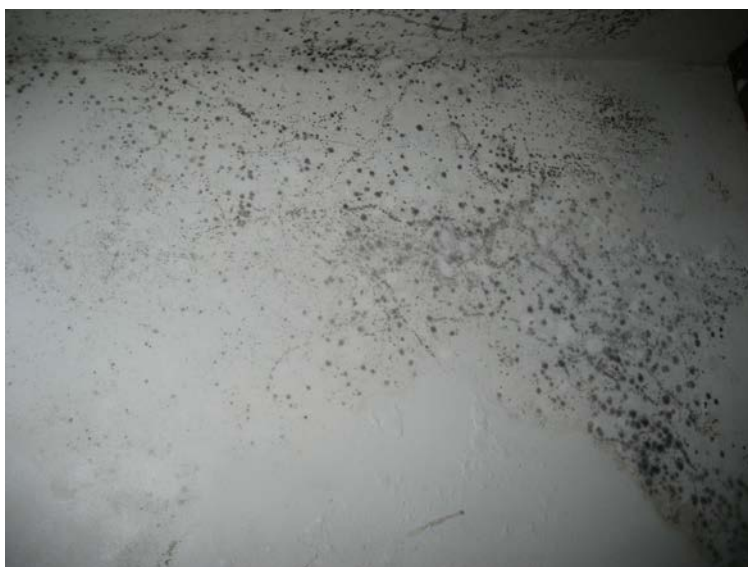
- **Keldri niiskuskahjustused. Hallitus seinal**

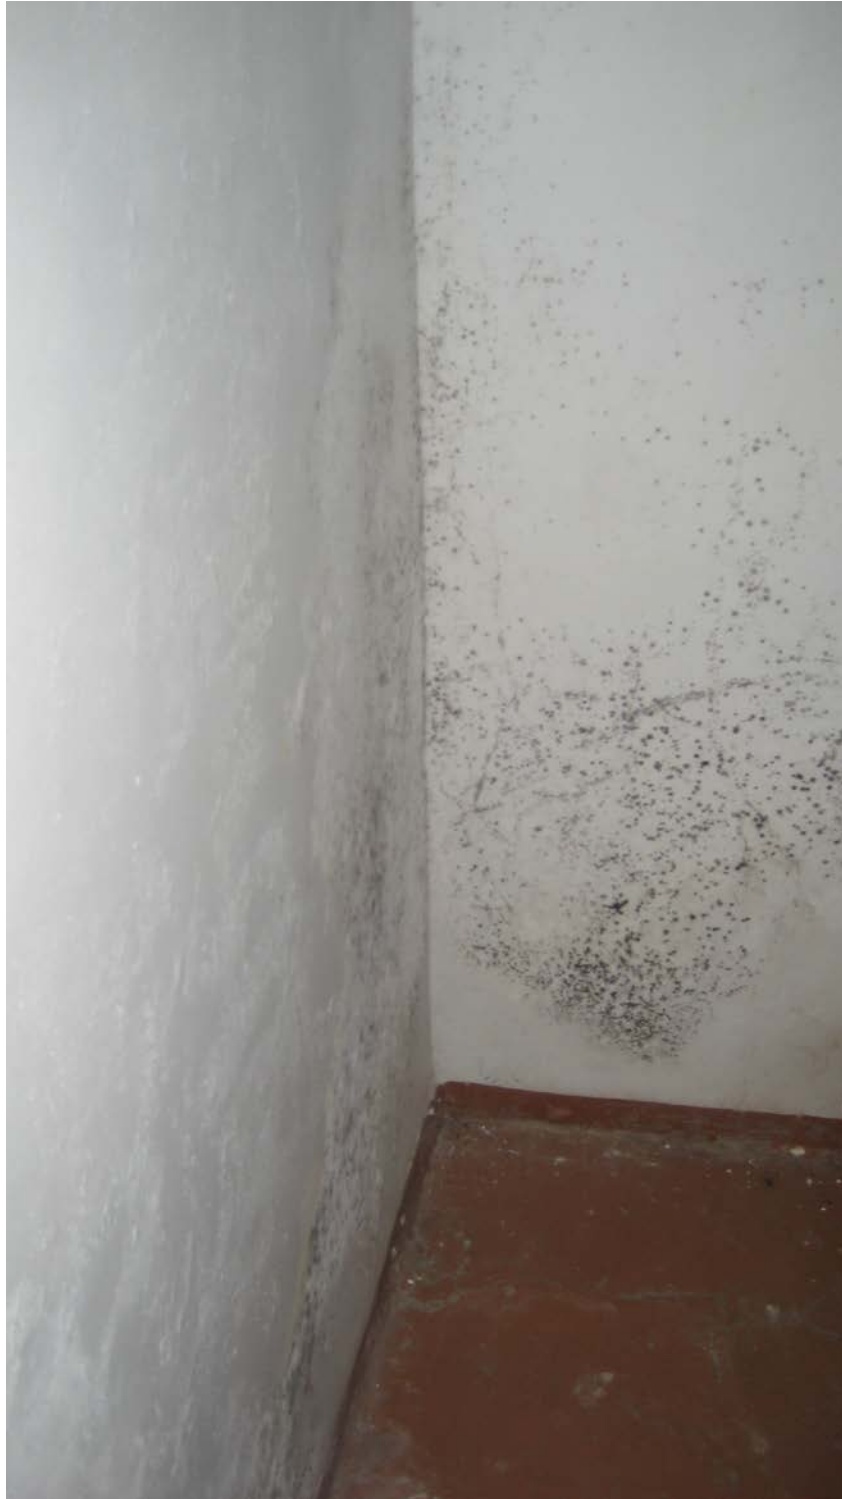
- **Vaade keldri niiskuskahjustustega seintele**

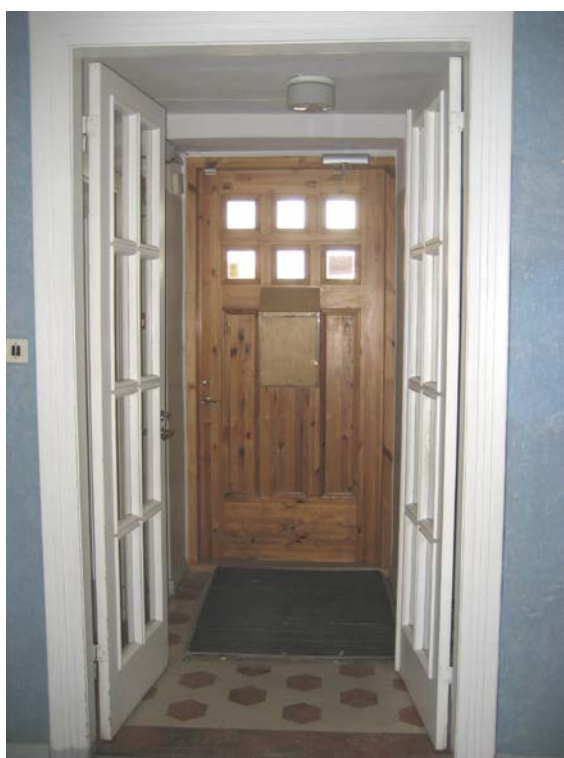
- **PÕRANDAD** 1913 aastal ehitatud laudpõrandatest ei ole praegusel momendil nähtavalt säilinud midagi. Hetkel on põrandakattematerjaliks 1993 aasta lahenduste järgi valdavalt kilpparkett, 1 korruse trepiahallis ja osades läbikäidavates ruumides on põrand kaetud keraamiliste plaatidega. Loodetavasti on algsed punnlaudpõrandad olemas 2.korrusel ol. ol põrandamaterjali kihtide all. 1. korrusel on osades ruumides ajaloolised põrandad hävinud tänu keldrikorru läbi viidud ehitustöödele. Säilinud on ainult tuulekoja, tualeti ja tagumise väljapääsu esine täismass- ja tsementplaatidest laotud mosaiikpõrand.

- **Vaade autentsele täismass ja tsementplaatidest põrandale**

- **PÕRANDAD** 2. korruse põrandad avada ja võimalusel restaureerida algne laudpõrand. 1. korruse originaal täismassplaadist põrandad

säilitada, ülejäänud avada kindlaks tegemaks eelmisi kihistusi. Kuna 1. korrusel on ilmselt suur osa originaalpõrandatest hävinud, tuleks paigaldada uus, võttes aluseks 2. korruse originaallaudis. Trepihalli põrand ja 1. korruse koridori kui suure käimiskoormusega pind, katta esikuplaati jäljendava tänapäevase 6-nurkse täismassplaadi analoogiga.

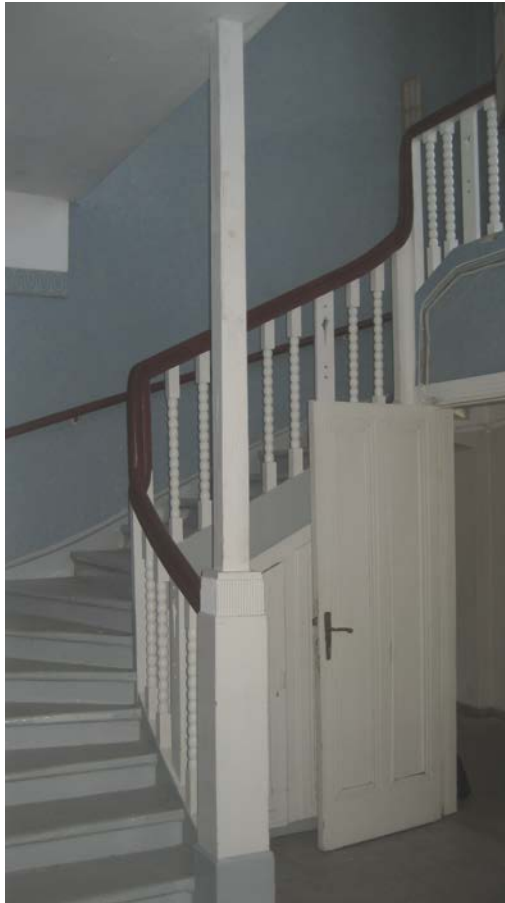
- **TREPP** Väga hästi on säilinud esimest ja teist korrust ühendav puidust sisetrepp.
- **DETAILID** Hulgaliselt on säilinud algseid funktsionaalseid elemente ja dekoratiivseid detaile. (aknakremoonid, tuulekonksud, käepidemed jmv). Huvitavate detailidena meenutamaks endisi aegu, on säilinud vanad sisseehitatud kapid.

- **Vaade trepile**

- **TREPP** Trepp restaureerida!
- **DETAILID.** Säilitada vanad dekoratiivsed detaid. (aknakremoonid, lingid jmv.) Kõikide ustel ja akendel ühtlustada manuste disain, võttes aluseks originaalid. Puuduvad manused lasta valmistada originaaldetailide järgi.
