JÕGEVA RAUDTEEJAAM

Arhitektuuri konserveerimise ja restaureerimise täienduskoolituse lõputöö

Objekti aadress: Jaama tn, Jõgeva linn, Jõgevamaa

Koostaja: Kalle Pint

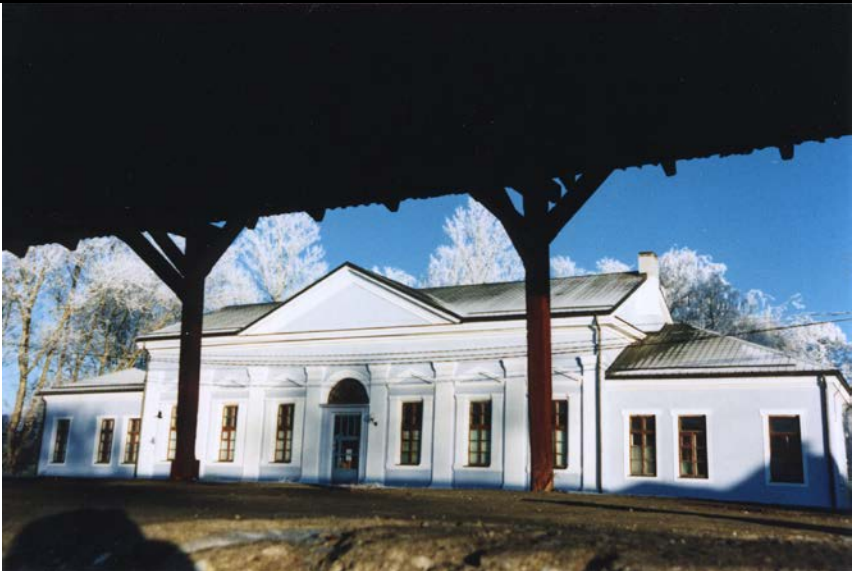
Jaamahoone, Raudtee väljak 1, Jõgeva

Miljööväärtuslik ala/asum	Raudteejaama hoonestus	
Kaitstuse aste	kaitsmata	
Hooneliik	abihoone	
Projekti autor	tüüpprojekt	
Projekteerimis- /valmimisaeg	-/1951?	
Hoone kirjeldus	1 korruseline, ristkülikukujulise põhiplaaniga, tellis nn stalinistlikus stiilis	
Vundament	Tellis, betoon

Kelder:	Olemas osaliselt
Seinad(konstruksioon ja viimistlus):	Tellisest krohvitud, värvitud. Siseseinad tellistest
Trepikoda:	puudub
Katus (tüüp ja kattematerjal):	kahepoolse kaldega, PVC kattega tsingitud teras
Korstnad:	Tellis
Arh. elemendid ja dekoor:	
Varikatus:	puudub
Uksed:	Metall, puit
Aknad:	PVC (2007),
Ümberehitused:	2000-2002. a eh. ümber kaupluseks, 2007.a akende vahetus.
Piirded:	Relssidest postidega metallpiire perrooni ääres.
Haljastus:	Põlispuud hoone külgedel
Rajatised:	Veevarustus ja kanalisatsioon, elektri- ja gaasivarustus
Täisehitusprots.	
Krundi pindala:	
Korruselisus:	1.
Hoone kõrgus meetrites	
Hoone ehitusalune pind	
Hoone paigutus krundil	Krundi lääneküljel.
Korterid/hoonesisene ruumijaotus	Kaupluse ja laoruumid, olmeruumid, kontor
Ajalooline info	Eesti Raudtee AS, A. Lill, Jõgeva Majandusühistu OÜ.
Arhiivimaterjalid ja publikatsioonid:	
Seisukorra hinnang	hea
Väärtushinnang:	Arhitektuurselt väärtuslik

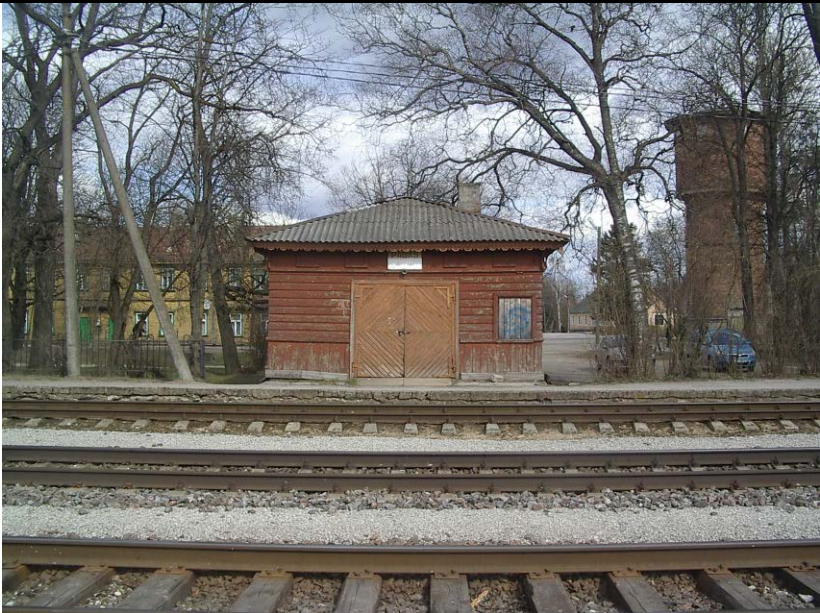
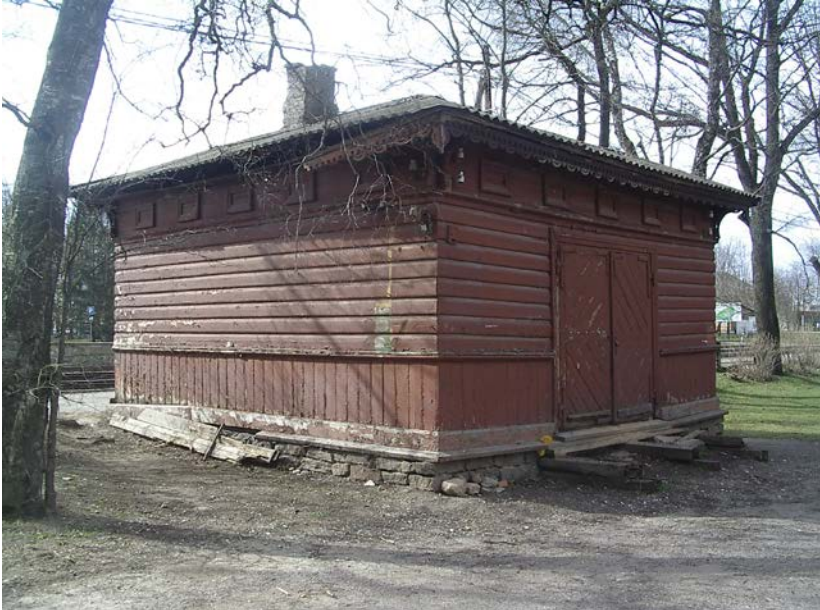
<p>PAGASIAIT, Jaama tn, Jõgeva</p>

kahjustatud ja amortiseerunud ning vajavad asendamist. Samuti on avariilises seisundis korstna ümbrus, kust vesi valgub katusekonstruktsiooni vahele ja siseruumidesse. Räästa äärelaud ja nurgad on kaunistatud puitornamendiga. Räästakast on kinni ehitatud horisontaalse laudisega. Nurkades on lisatud puitornamendiga talade ehistoed. Katusekatte lagunemisest tingitult on mädanenud ja alla kukkunud lõunapoolse külje räästalaud.

Kelder:	puudub
Seinad(konstruksioon ja viimistlus):	puutkarkass välislaudisega, värvitud. Siseseinad osaliselt kividega täislaotud puitsõrestik
Trepikoda:	puudub
Katus (tüüp ja kattematerjal):	Neljapoolse kaldega, eterniit
Korstnad:	Tellis
Arh. elemendid ja dekoor:	Puitpitsist räästalauad
Varikatus:	puudub
Uksed:	Kahe tiivaga väravad vastas külgedes, diagonaallaudis
Aknad:	Puidust lihtraamidega aken,
Ümberehitused:	Jaotatud 3 ruumiks, ehitatud aken, ahi ja korsten. Ehitusaeg teadmata.
Piirded:	Relssidest postidega teraspiire perrooni ääres.
Haljastus:	Põlispuud perrooni ääres
Rajatised:	puuduvad
Täisehitusprots.	
Krundi pindala:	
Korruselisus:	1.
Hoone kõrgus meetrites	
Hoone ehitusalune pind	
Hoone paigutus krundil	sissepääs.
Korterid/hoonesisene ruumijaotus	Laoruum, kontoriruum, abiruum
Ajalooline info	1. omanik, Eesti Raudtee AS.
Arhiivimaterjalid ja publikatsioonid:	
Seisukorra hinnang	Halb, vajab kiiret katuse remonti

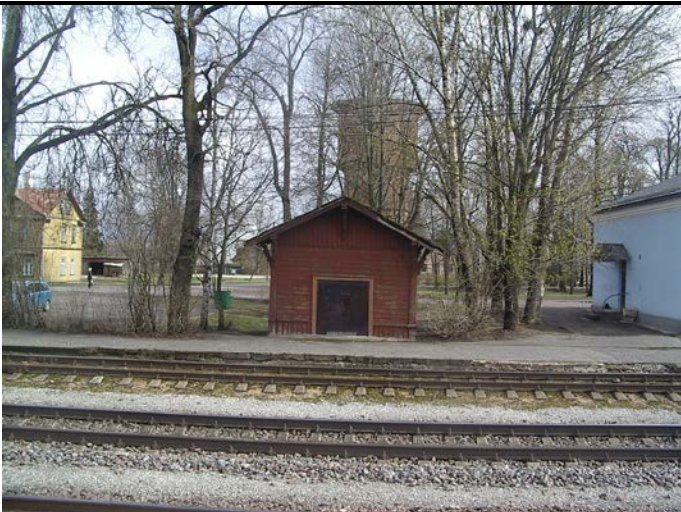
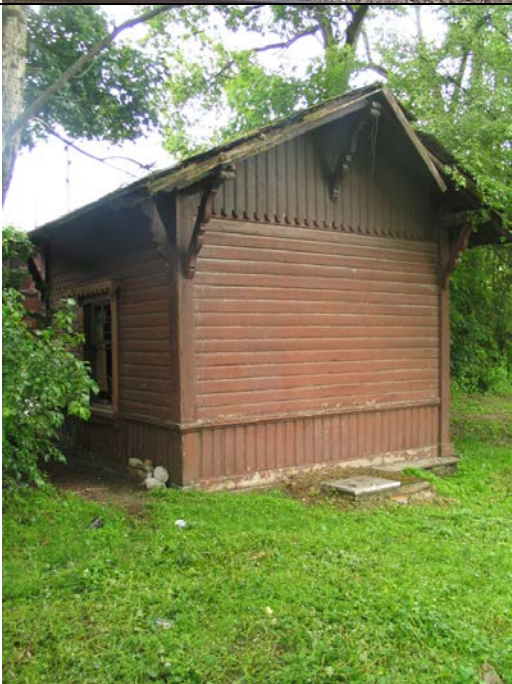
<p>KUUR, Jaama tn, Jõgeva</p>

Hoone paikneb endise jaama peahoone ja pagasikuuri vahel perrooni ääres. Täpsem hoone kasutusfunktsioon ei ole teada. Hoone seinad on säilinud esialgsel kujul kuid tugevasti amortiseerunud. Ajalooliselt on olnud hoone köetav, mida näitab 20 saj 20-30ndatel aastate fotodel olev korsten.

Kelder:	puudub
Seinad(konstruktsioon ja viimistlus):	puutkarkass välislaudisega, värvitud. Siseseinad osaliselt kividega täislaotud puitsõrestik
Trepikoda:	puudub
Katus (tüüp ja kattematerjal):	Kahepoolse kaldega, eterniit
Korstnad:	Tellis
Arh. elemendid ja dekoor:	Puulõikega müürilati ja pärlini otsad

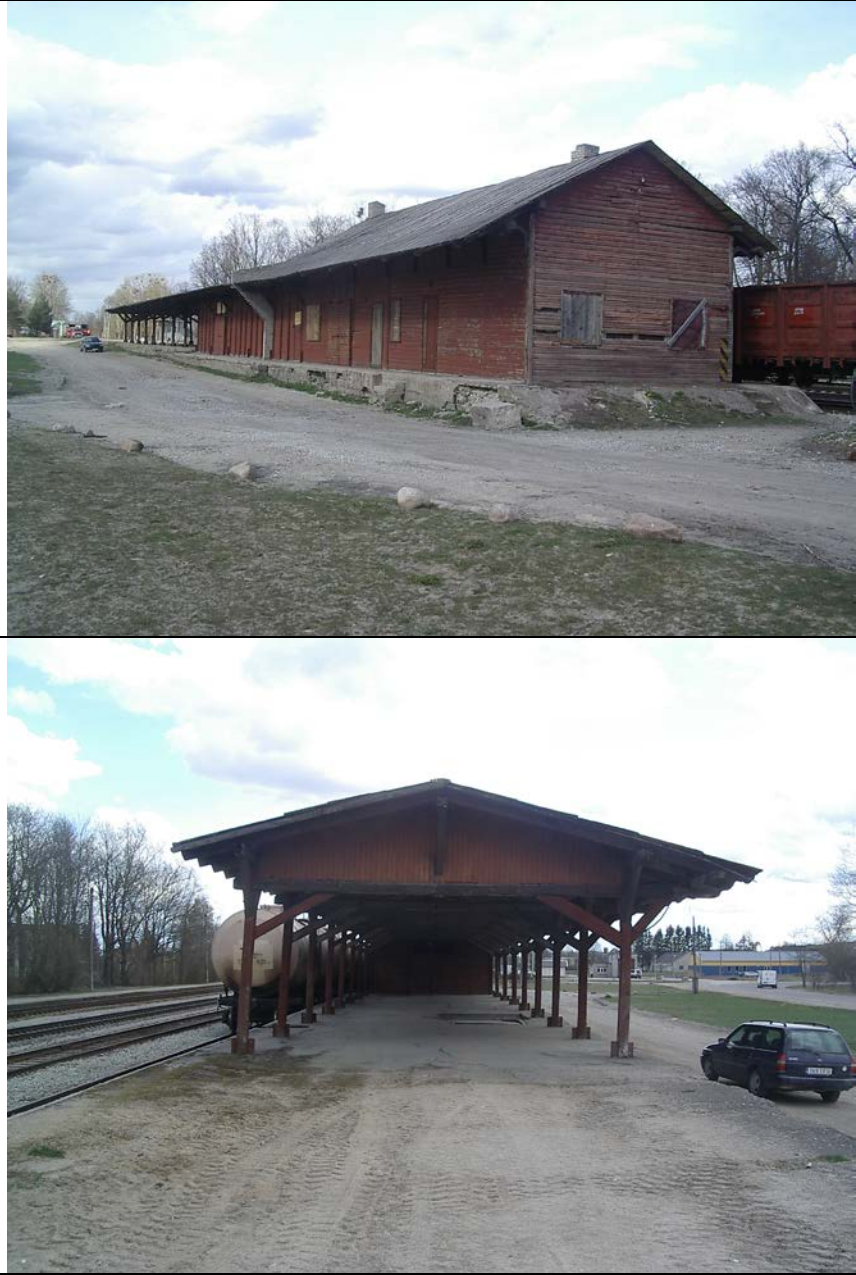
<p>LAOHOONE JA ESTAKAAD, Kesk tn, Jõgeva</p>

Kelder:	puudub
Seinad(konstruktsioon ja viimistlus):	puitkarkass välislaudisega, värvitud. Siseseinad osaliselt silikaadist
Trepikoda:	puudub
Katus (tüüp ja kattematerjal):	kahepoolse kaldega, eterniit
Korstnad:	Tellis, silikaat
Arh. elemendid ja dekoor:	Terasest painutatud räästahoidjad
Varikatus:	Puitkarkassil, madala kaldega
Uksed:	Kahe tiivaga liugväravad, vertikaallaudis.
Aknad:	Puitraamidega aken,
Ümberehitused:	-
Piirded:	puuduvad
Haljastus:	puudub
Rajatised:	Munakivisillutisega plats

Täisehitusprotsent	3 %
Krundi pindala:	68878 m ²
Korruselisus:	1.
Hoone kõrgus meetrites	
Hoone ehitusalune pind	
Hoone paigutus krundil	sissepääs.
Korterid/hoonesisene ruumijaotus	Laoruum, kontoriruum, abiruum
Ajalooline info	1. omanik, Eesti Raudtee AS.
Arhiivimaterjalid ja publikatsioonid:	-
Seisukorra hinnang	Halb, vajab vundamendi, kandekonstruktsiooni ja katuse remonti
Väärtushinnang:	Miljöö hoidmiseks väärtuslik

Kasutusrežiim:	Välisfassaadid, katuse kalle ja ruumijaotus säilitada.
Väljastatud ehitusload	-
Kehtivad ja/või algatatud detailplan.-d	xxx

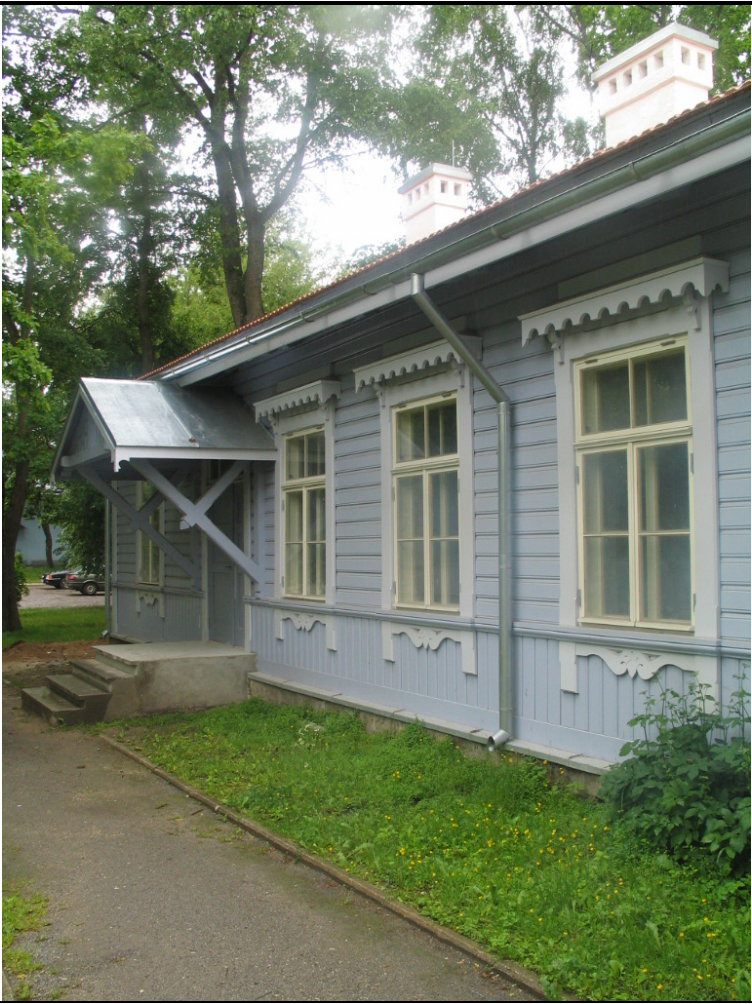
<p>ELAMU, Jaama tn 3b, Jõgeva</p>

Kelder:	puudub
Seinad(konstruksioon ja viimistlus):	
Trepikoda:	-
Katus (tüüp ja katematerjal):	kahepoolse kaldega, keraamiline kivi
Korstnad:	Krohvitud tellis
Arh. elemendid ja dekoor:	Puitpitsist räästalauad, aknaümbrused
Varikatus:	Puidust kandekonstruksioon, tsingitud terasplekist
Uksed:	Puidust tahveluksed
Aknad:	Puitraamidega kuue ruuduga aken,
Ümberehitused:	2004÷2006 eh. ümber muuseumiks.
Piirded:	Relssidest postidega metallpiire perrooni ääres.
Haljastus:	Põlispuud perrooni ääres
Rajatised:	Veevärk, kanalisatsioon, elektripaigaldis
Täisehitusprotsent	
Krundi pindala:	
Korruselisuus:	1.
Hoone kõrgus meetrites	
Hoone ehitusalune pind	242 m ²
Hoone paigutus krundil	sissepääs.
Korterid/hoonesisene ruumijaotus	Laoruum, kontoriruum, abiruum
Ajalooline info	1. omanik, Eesti Raudtee AS.
Arhiivimaterjalid ja publikatsioonid:	
Seisukorra hinnang	Halb, vajab kiiret katuse remonti
Väärtushinnang:	ajalooliselt väärtuslik
