Eesti Kunstiakadeemia restaureerimisteaduskond

*Sauna Restuareerimine
2006/2007. õ. Arhitektuuri konserveerimise ja restaureerimise täienduskoolituse lõputöö*

Hiiumaa Kärkla Mere 4

18.04.2007

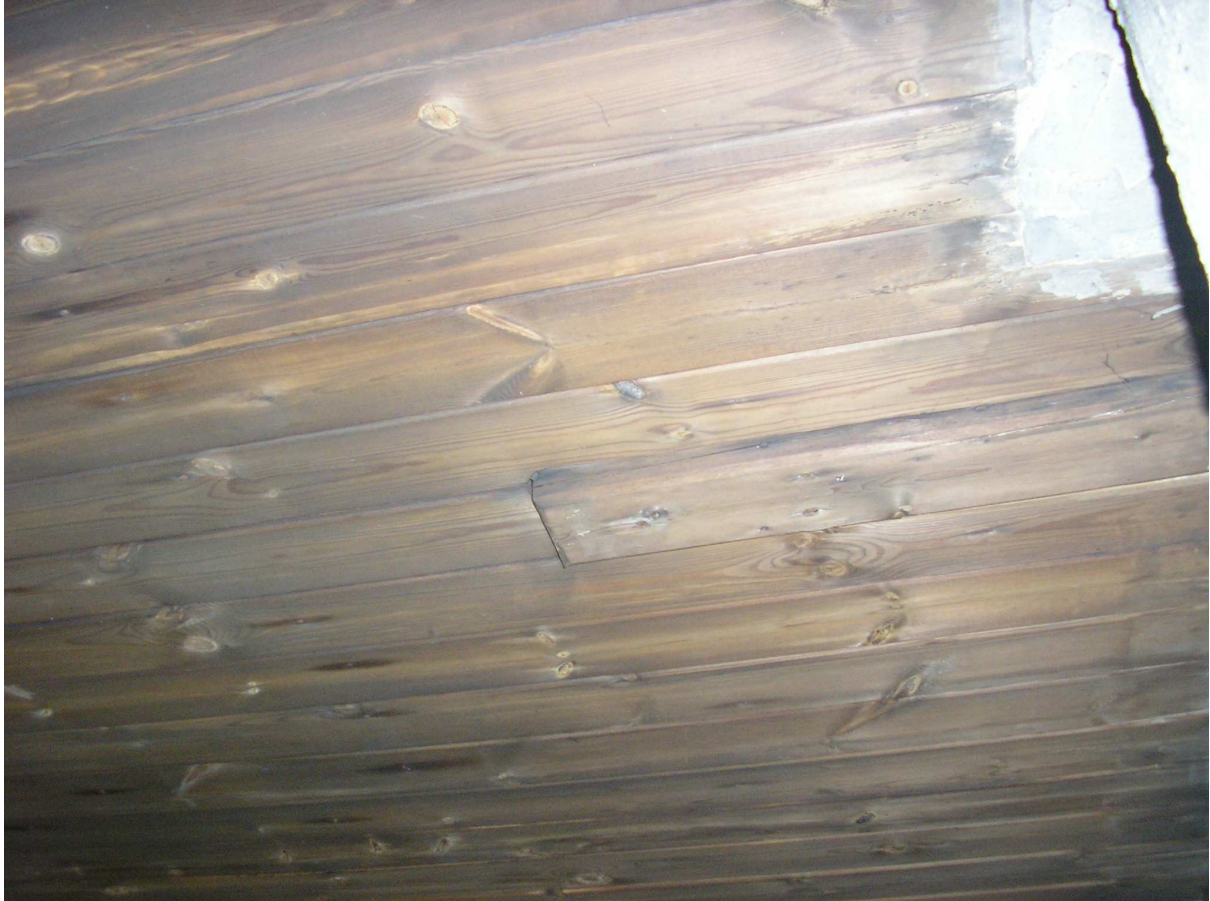
vaid seinad ja laed nõgist ja mustusest. Alumine pilt on eesruumi laest mis on löödud punnlauga ja mis vajab siis puhastamist nõgist ja tõrvast.

Eesruumis on laes ja seintel punnlauad mille tahaks alles jätta. Puhastaks

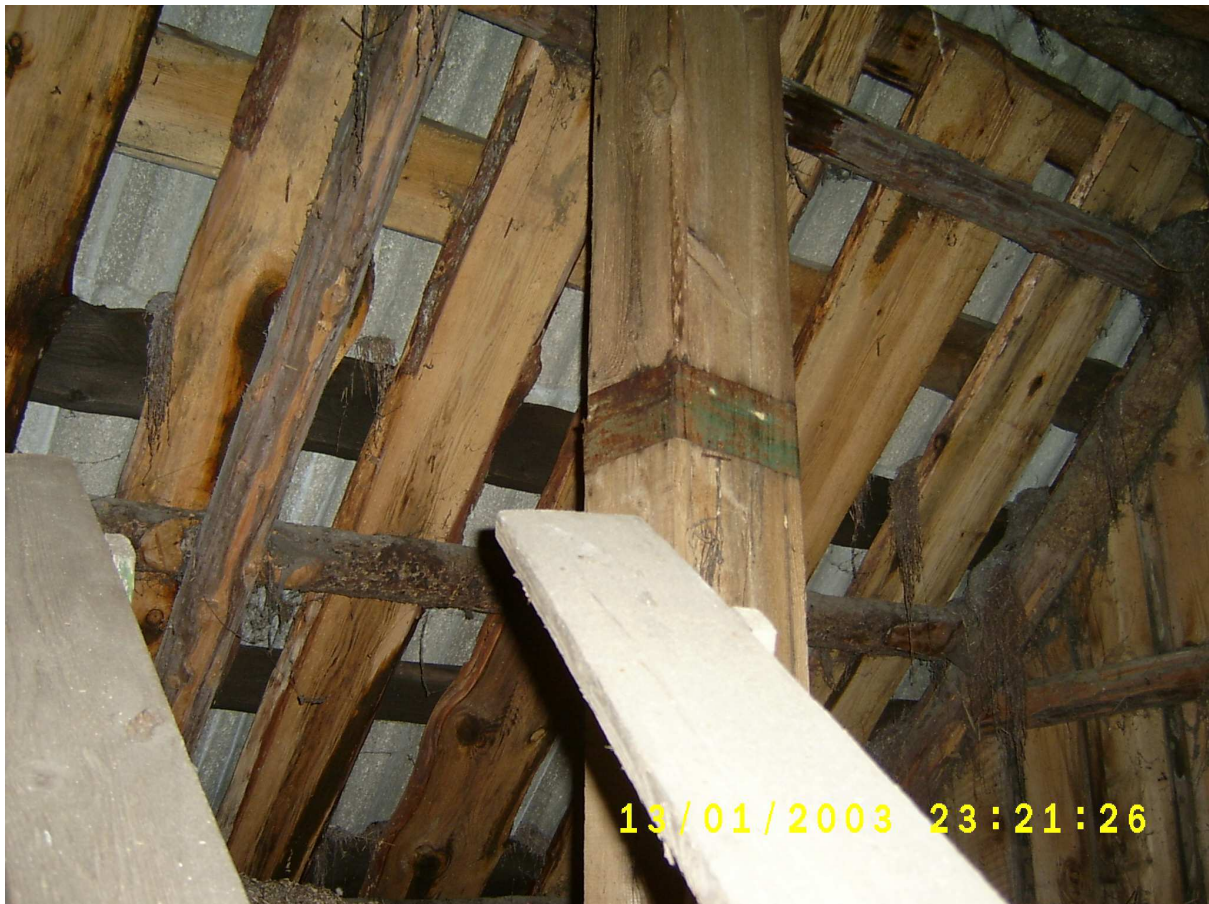
Ülemisel pildil on näha sauna katust. Katuse osas võtaks esmalt uue katuse paigalduse mis algupäraselt oli tavaline laudkatus. Eemaldades vana eterniit katuse ja seejärel paigaldaks uuelaud katuse arvatavasti ei pea roovi osas suurt midagi muutma kuna see on väga korralik mille peale on võimalik uus laudkatus kinnitada.

Ülemisel pildil on ka hästi näha mis moodi on tehtud katuse roovitus. Kinnitus materjaliks valiks singitud naelad ja harja osas ning korstna ümbruse teeks sinkplekist. Hiljem kui on valmis katus krohviks väljaulatuva korstna osa lubikrohviga ja katuse värviks rootsi värviga mis pikendaks tunduvalt katuse iga. Pikendaks ka katuseräästa osa mis aitaks kaasa just vundamendi ja alumise palgirea elueale. Samas on ehitis nii madal mille tulemusena ei sa välisukse kohal olevat katuseräästa osa pikendada kuna ei hakka uks lahti käima. Seal juures kasutaks ära väikest eraldi välja ulatuvat katuse pikendust ehk siis väikest katuse alust mis kataks ukse esise.

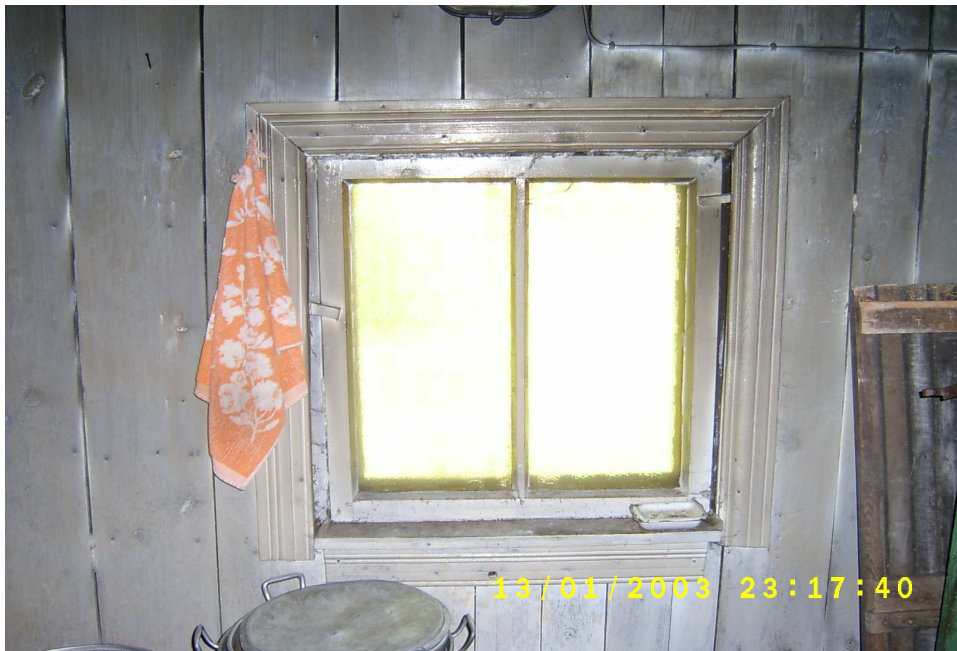
Sauna pesuruumi aken mis on värvitud õlivärviga.

Akende puhul ei teeks suuri muudatusi. Esmalt eemaldaks need ja puhastaks vanast värvist paikaks need kohad mis oleks vaja paigata uue puit osaga. Akna klaasid paigaldaks kitiga mida on seal ka osaliselt kasutatud. Värvilahenduseks tooks lateksvärvi mis oleks siis ikkagi valget värvi. Samas jätkaks sauna siseruumi akna pole naturaalse puidu pinna. Puhastada ka metallpinnad ja ka paigaldada uued aknalauad puidust ja need üle katta singitud plekiga.

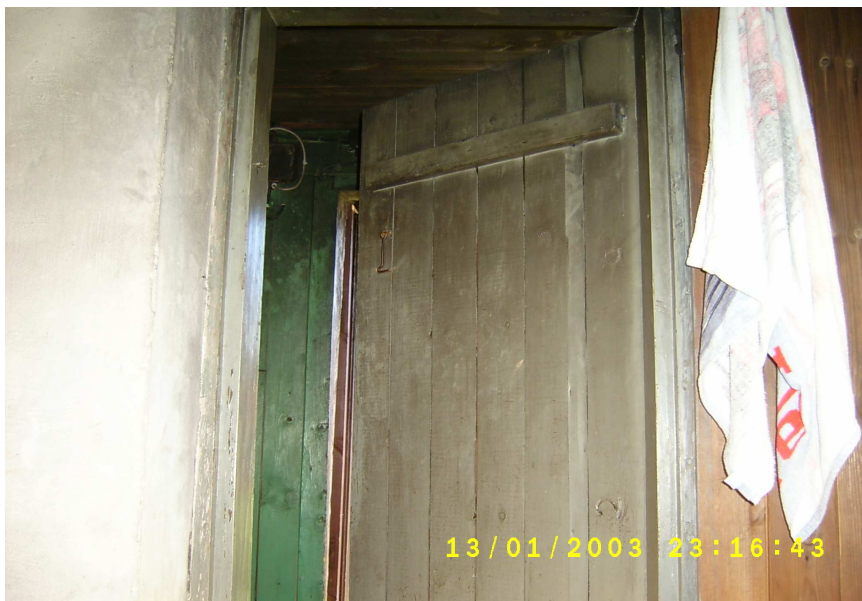
Alumisel pildil on saunaeesruumi uks.

Uste puhul nagu välisuks eemaldaks vana värvi ja värviks selle pruuni pinotex värviga. Siseustelt eemaldaks vanavärvi ja jätaks need naturaalse puit pinnaga.

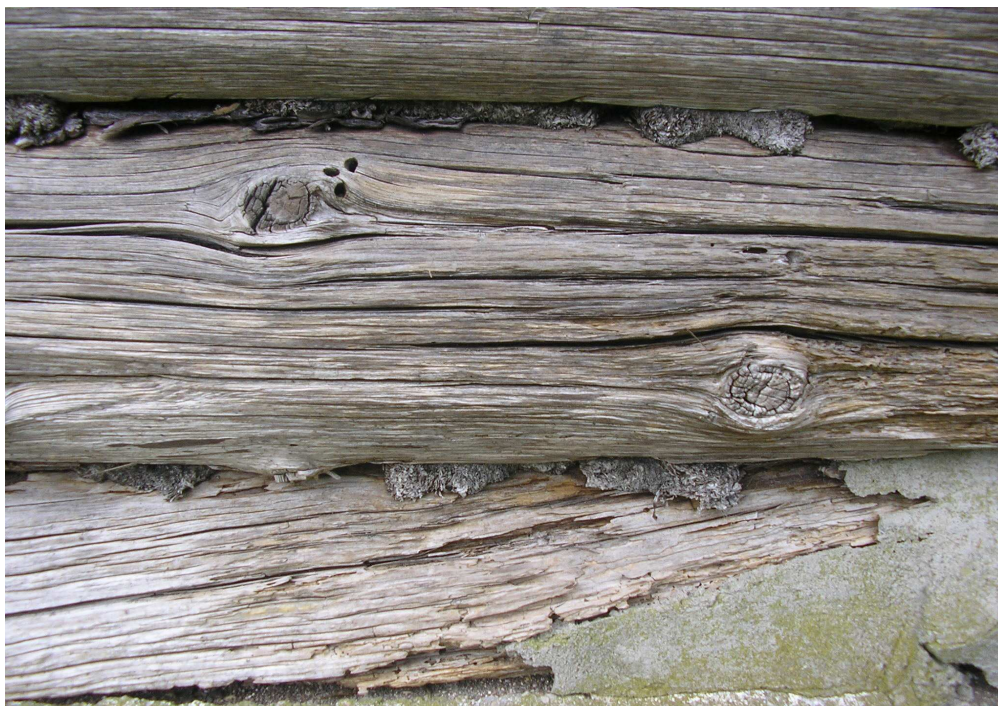
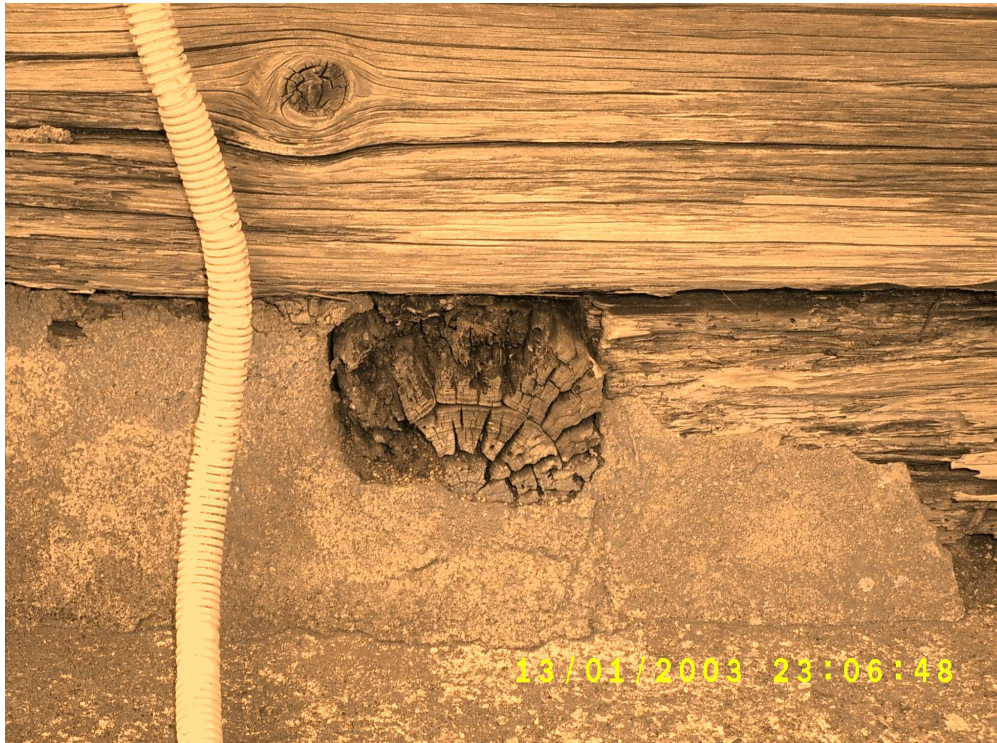
Välisviimistluse seinte puhul pööraks kõige suuremat tähelepanu kahele alumisele palgi reale. Tekkinud kahjustus on ilmselgelt tekkinud liiga madala vundamendi pärast mis on maapinnast 20 cm ja sammuti ka kitsa katuseräästa pärast. Katseräästa osa peaks olema vähemalt (90 cm) lai. Esimesena vahetaks teisest palgirest osaliselt kaks kohta. Lõigata need kaks kohta vertikaalselt ja paigata uue palgiga ja kinnitada need puitnaeltega. Alumine palgirida tuleb vahetada tervenisti lõunakülg ja idakülg. Kasutades seal tungrauda ja tõsta alumine palgirida vabaks ja seejärel teha vastavad koopiad uutele palkidele. Kui uued palgi osad on paigaldatud tuleks need üle pintseldada raudsulfaadiga ehk -vitrioliga mis annab uuele palgile mõne päeva kuni nädalaga vana hallistunud pinna. Samas tuleb ka kindlasti juurde veel hulk töid lahti monteerimisel mida praegusel välisel vaatusel ei ole märgata.

Järgmistel kahel pildil on näha palkseinte kahjustused.

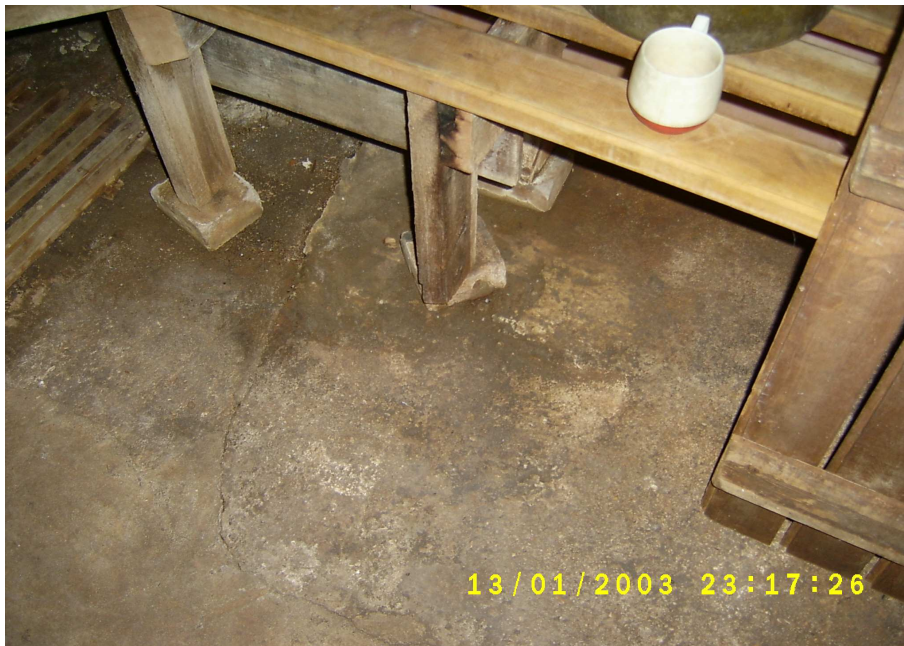
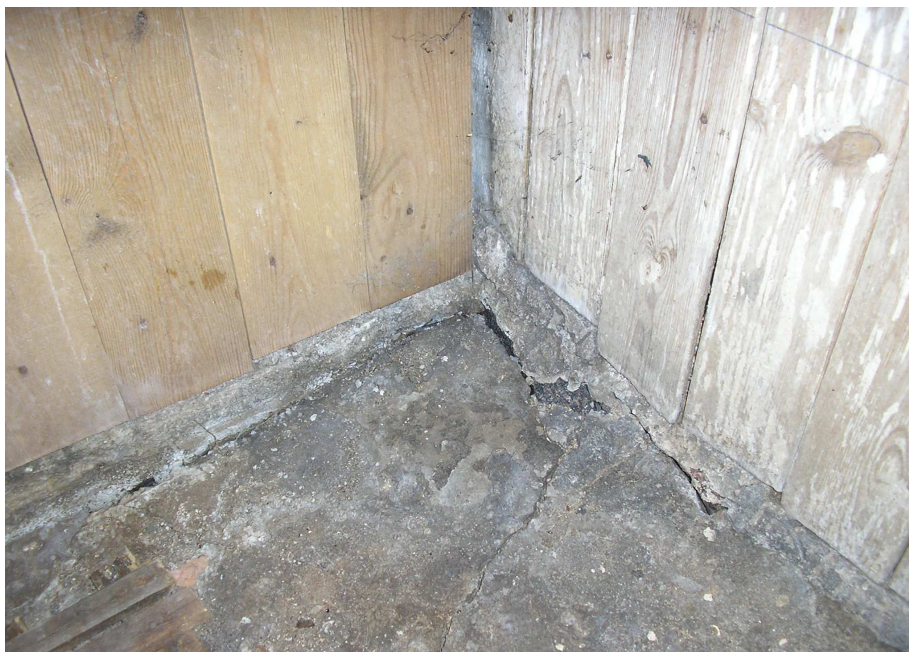
Põrandate puhul peaks tähelepanu pöörama lagunenenud betoon põrandale mis tuleks uuesti valada. Teada olevalt peaks olema betoon põranda all peakivi plaadid mis on terve sauna põranda ulatuses. Enim kahjustatud on seina nurga alused põranda pinnad. Mis siis tuleks puhastada ja valada uuesti.

Alumised kaks pilti on sauna põrandast mis on valatud betoonist.
