VANEMUISE VANA MAJA

2006/2007. õ-a. Arhitektuuri konserveerimise ja restaureerimise
täienduskoolituse lõputöö
Tartu, Jaama tn. 14

Kursusetöö koostaja: Ruth Pärnoja

Hoone tehniline seisukord enne restaureerimistöde algust, oktoober 2006. a.

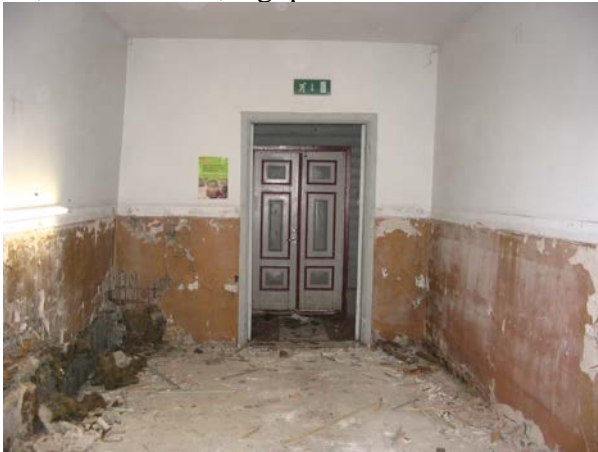
sisekroovi eemaldamist selgus, et välisseinte kahjustused on sedavõrd ulatuslikud, et nende säilitamine pole võimalik. Lisandus veel üks raskendav asjaolu – nimelt oli kõnealune hooneosa ehitatud üksikutele suurtele maakividele, kividevaheline osa oli täidetud telliste ja väiksemate maakividega. Samas on hoone idanurk, kus kahjustused olid kõige suuremad, kõige kehvema pinnase peal ja vajab korralikku alust. Lisaks oli vundamenti erinevatel aegadel käepäraste materjalidega parandatud (lisa 2, fotod 15-17, 30-32). Ruum nr. 215 seinavahelisel selgus, et alumised palgikorrad olid pehkinud, neid on osaliselt lapitud ja soojustatud TEP plaadiga (lisa 2, foto 16). Ruumis nr. 207 oli samuti seinu aegade jooksul lapitud, lõhutud sidemed, mille tulemuseks oli konstruktsioonide ebastabiilsus. Mingisugusest restaureerimismetoodikast, headest ehitustavade või terve mõistusest ei maksa siinkohal rääkidagi.

15, ruum nr. 215, seinakatte eemaldamine

Lähtudes eelpool toodud avastustest, tehti ettepanek kõnealune välisseina osa lammutada, rajada uus korralik betoonvundament ja laduda uus sein (Seletuskiri Vanemuise Vana Maja arhitektuurse osa välisseinte tarindite osalise muudatuse kohta, Lisa 5). Vundamendile tuli valada ka kontraforss, et vältida pinnase liikumisest põhjustatud vajumisi. Sise- ja välisviimistluses muudatusi ei kavandatud. Sellega oli probleemi praktiline lahendus justkui olemas. Samas toob selline lahendus kaasa osaliselt säilinud algupärase konstruktsiooni hävitamise lammutamisel. Muinsuskaitseametiga saavutatud kokkuleppe alusel otsustati, et osa algupärasest ristpalkidest seinakonstruktsioonist säilitatakse (kuni 8 raiekorra ulatuses) ja eksponeeritakse oma algse asukoha juures. Samas on hoone kasutuskorrast tulenevad probleemid endiselt lahenduseta. Eksponeeritav palkseina fragment paikneb nimelt II korruse vestibüülis, kuhu majja saabuvad külalised jätavad oma üleriided. Seetõttu on täiendavalt vaja sisearhitekti leidlikkust, kes lahendaks probleemi nii, et kõik osapooled rahule jääksid. Küsitavaks jääb ka nõue eksponeerida oma funktsiooni kaotanud konstruktsioonelementi selle algupärase asukoha läheduses. Samuti ei ole võimalik tagada selle säilimine samas kohas pika aja jooksul. Seetõttu oleks võib-olla otstarbekam kasutada algupärasest materjali sama hoone muude parandamist vajavate konstruktsioonide juures – nii nagu seda ka varasematel aegadel tehtud on.

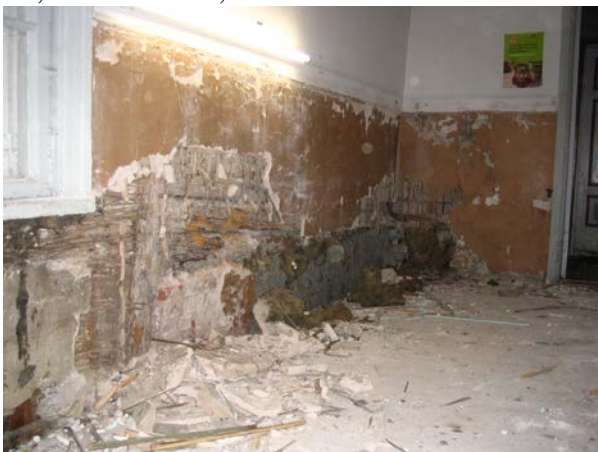
16, ruum 215 kahjustatud seinakonstruktsioon

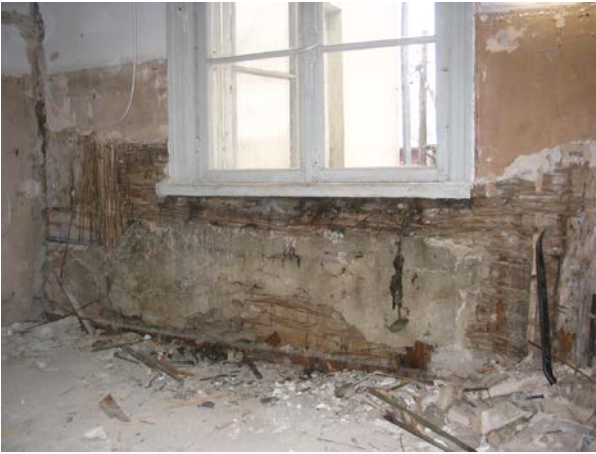
17, ruum nr. 215, aknaalused kahjustatud seinapalgid

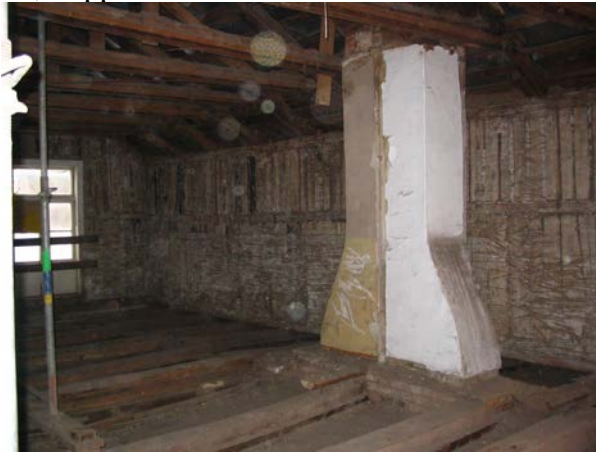
Hoones ei ole säilinud ühtegi algupärast ahju. Olemasolevad plekkahjud eemaldatakse. 1990. aastatel ehitati ruumidesse nr. 112 ja 108 keraamilistest savitellistest kaminad. Säilinud on kaks korstent, mis remonditakse (lisa 2, fotod 19, 21).

19, säilinud algupärane korsten ruumis nr.316

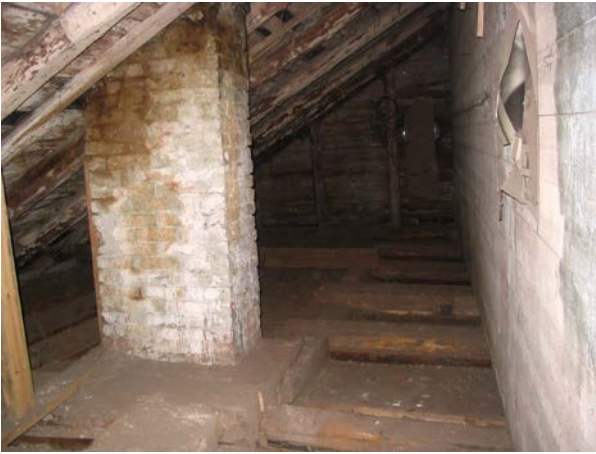
21, korsten ruumis nr. 317

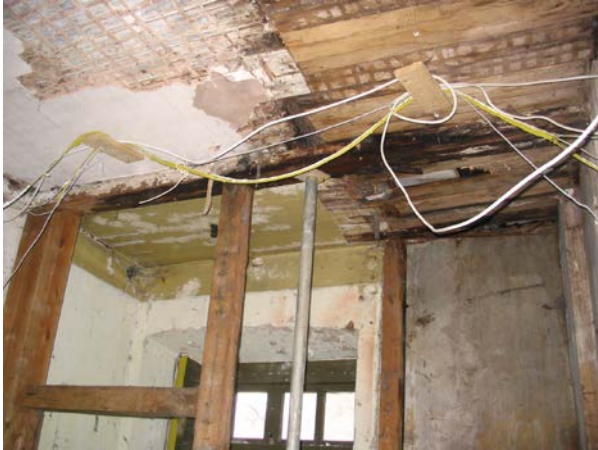
26, niiskuskahjustustega ja amortiseerunud lagi ruumis nr. 111

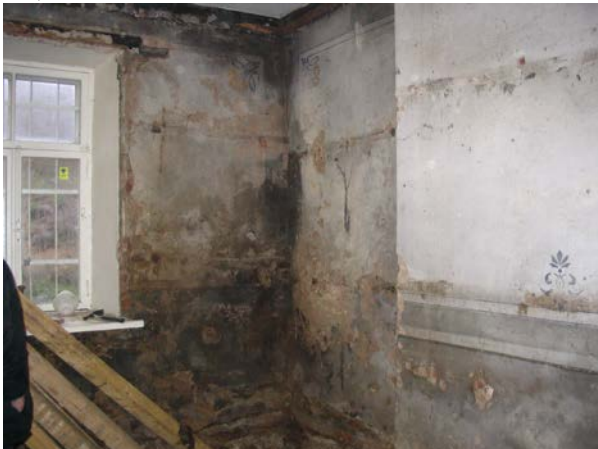
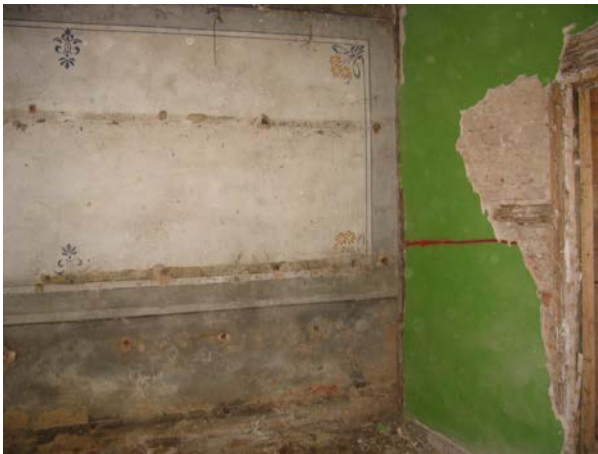
Viimistluskihtide eemaldamisel I korruse ruum nr. 112 leiti seinapinnalt maalitud jaotus (juugendstiilis, suhteliselt tagasihoidlik, lisa 2, fotod 28, 29). Kõnealusesse ruumi on planeeritud muuseumi ekspositsioonisaal. Projekteerimisele eelnenud värviuuringute käigus seinamaalingut ei leitud. Seega tekkis nüüd probleem, kuidas olemasolevat ekspositsioonisaali sisekujundust leiuga sobitada. Lahenduste otsimise käigus otsustati muuta ruumi

28, maalitud jaotus ruumis nr. 112

29, maalitud jaotus ruumis nr. 112

värvilahendust ja eksponeerida osa leitud maalingust. Määrati maalitud mustri toonid ja muster kopeeriti. Samuti osutus võimalikuks kasutada leitud motiive II korruse saali (ruum nr. 208) seinakujunduse juures. Selline lahendus peaks rahuldama kõiki osapooli – leitud väärtus on dokumenteeritud, eksponeeritud ja selle põhjal on kavandatud viimistluslahendus sama hoone teises osas. Omaette küsimus on leiu kunstiline väärtus – maaling on iseenesest lihtne ja pretensioonitu. Samas on see näide käsitletava hoone sisekujundusvõtetest eelmise sajandi alguses, säilinud jälg sellest, mis on olnud.

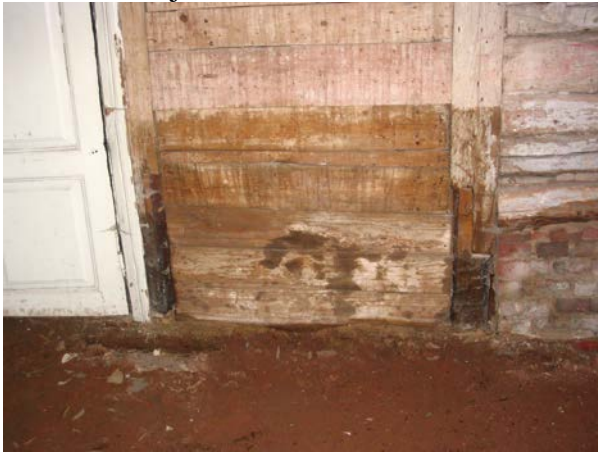
30, tapitud niiskuse poolt kahjustatud palgiots ruumis nr. 207

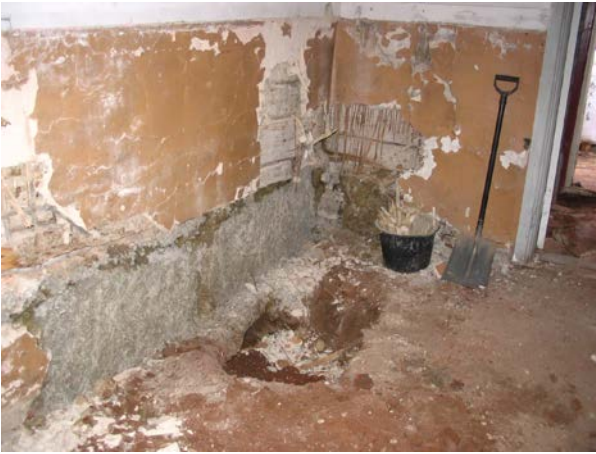
32, vundeerimissügavuse määramine ruumis nr. 215

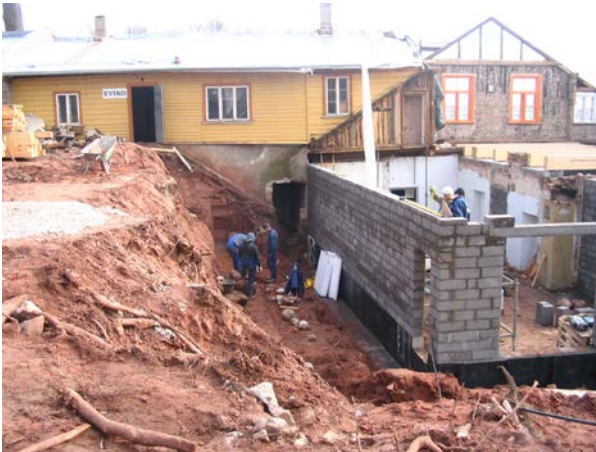
33, uue välisseina ehitamine hoone idaküljel

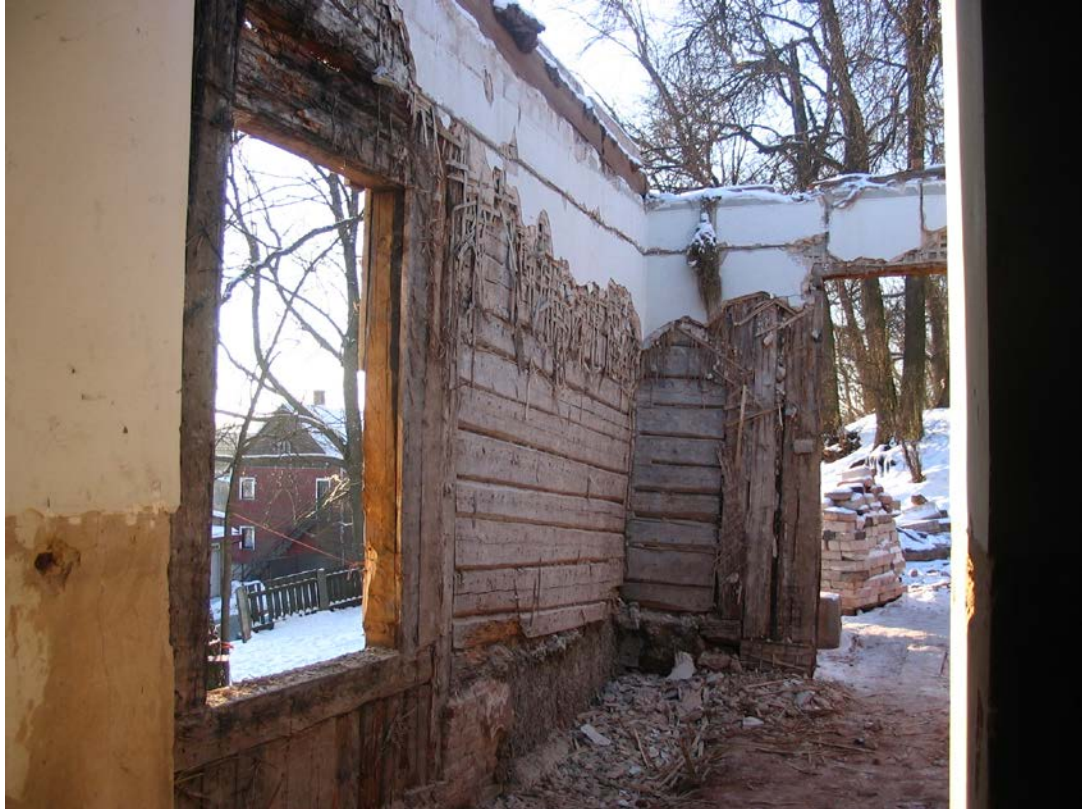
Foto 1

II korrus ruum nr 215 välisnurk

Ruumis nr 215 säilinud rõhtpalkidest välisnurgast eksponeeritakse samas ruumis tervena säilinud seinaosast kuni kaheksa raiekorra kõrgune detail. Asukoht plaanil tähisega “R”.

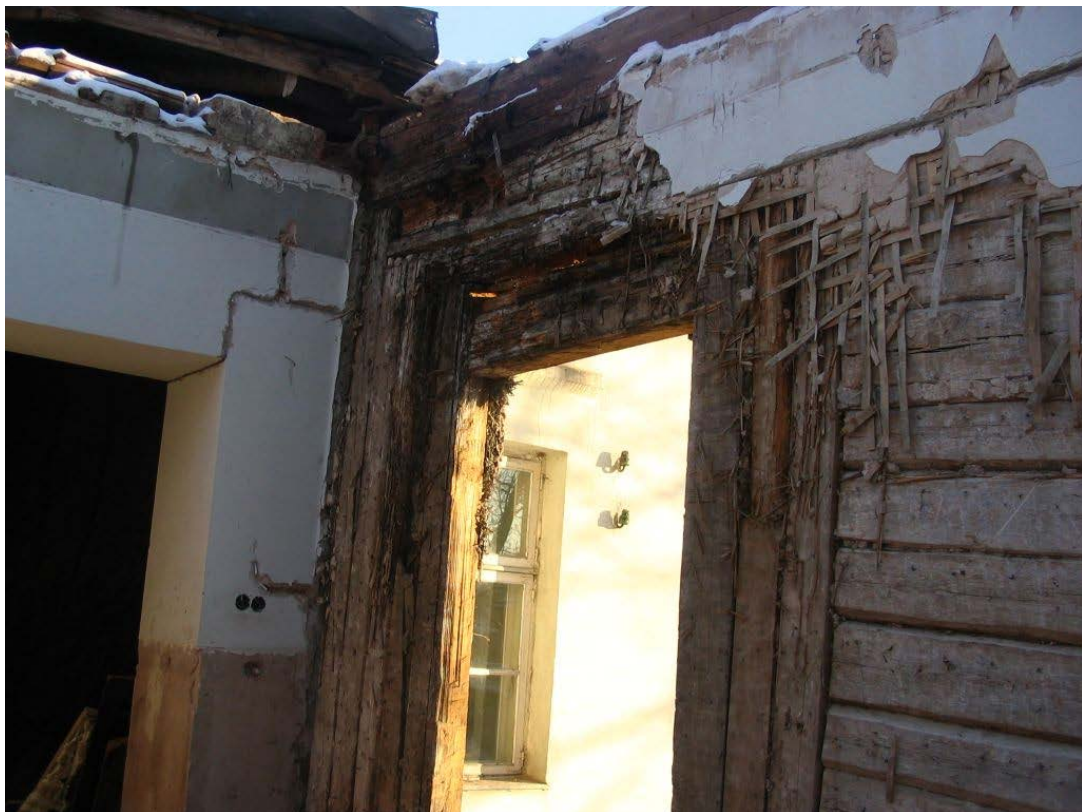
Foto 2

Tartus, Jaama 14 asuva Lauupeomuuseumi välisseinte ehitus – restaureerimistöode käigus eemaldati hoone II korruse puitosal välisvooder ja sisekrohv. Avatud välisseinte kahjustused (v.t. plaanil ruutviirutus ja fotod 1 – 4) on sedavõrd ulatuslikud, et nende säilitamine pole võimalik.

Sama hooneosas puudub ka vundament. Hooneosa on ehitatud üksikutele suurtele maakividele ja kivide vaheline osa on täidetud eriaegadel juhuslike materjalidega (näit. tellised ja väiksemad maakivid) praktiliselt ilma sidematerjalita.

II korrus, ruumi nr 215 kahjustunud seinuosad

Arvestades eeltoodut on vajalik rajada eelkirjeldatud hooneosale uus vundament.

Teise korruse välisseinte kandev osa laotakse fiboplokkidest, kolmandal korrusel puitsõrestikseinad. Väljast soojustatakse kivivillaga ja paigaldatakse ajastule vastav laudvooder. Värvitakse õlivärviga vastavalt kinnitatud projektis antud värvitoonides. Siseviimistlus on lahendatud sisekujunduse projektiga.

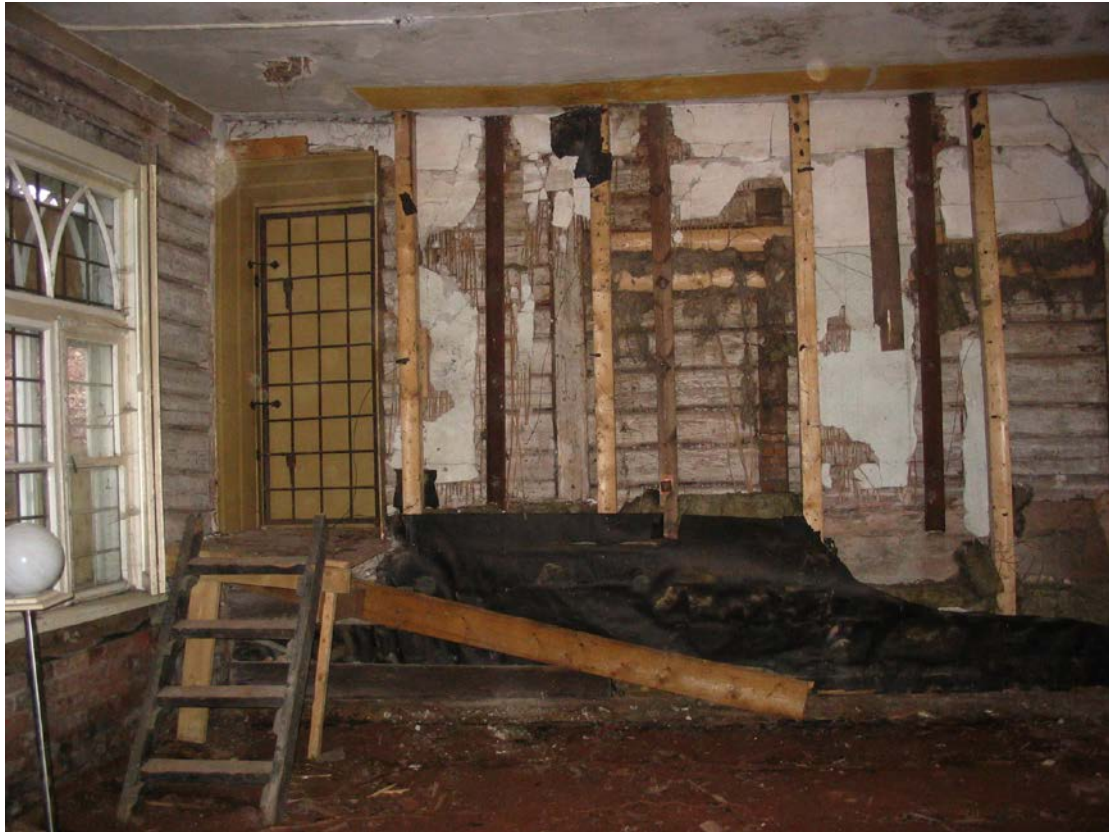
Foto 3

Ruumi nr 207 välisseina sisevaade
