Eesti Kunstiakadeemia restaureerimisteaduskond

2006/2007. õ-a. Arhitektuuri konserveerimise ja restaureerimise täienduskoolituse lõputöö

Tartu, Laulupeo pst. 9 korterelamu ehitustehnilise seisundi hindamine ja ettepanekud hoone rekonstrueerimiseks.

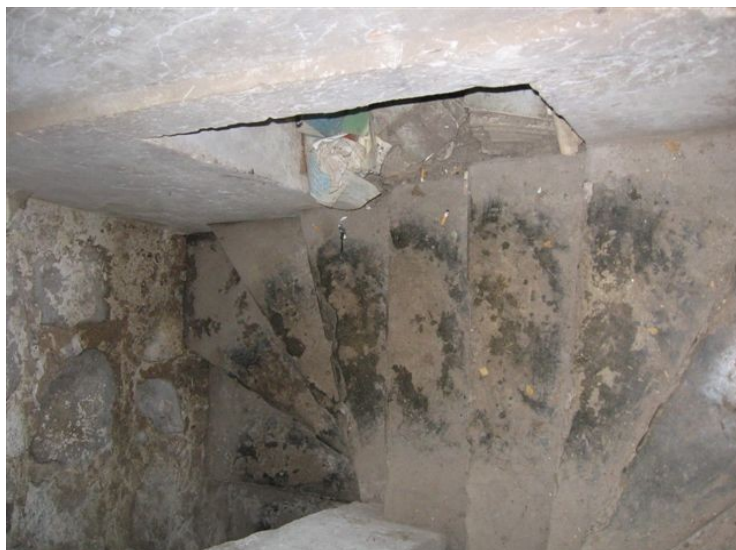
Hoonel on maakividest laotud vundament. Keldri seinad on kaetud „kindakrohviga“. Välisperimeetritel on sokkel krohvitud. Vundamendis ei esine vajumispragusid. Krohv ei ole vundamenti küljest lahti tulnud. Vundament on hästi säilinud.

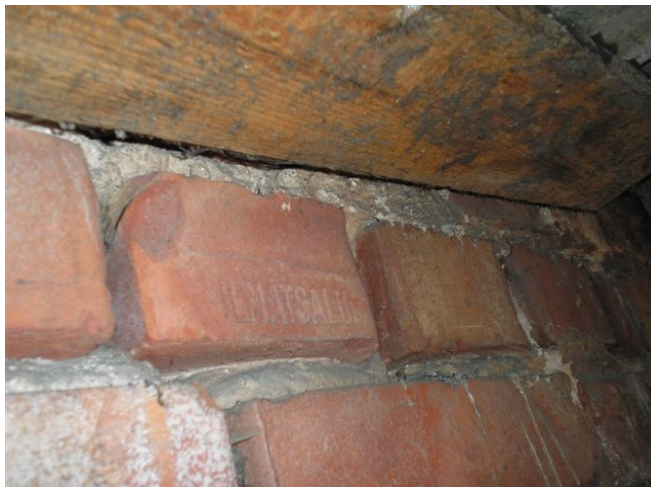
Hoone välisseinad on laotud tellistest. Tellistesse pressitud kirjade järgi võib väita, et tegemist on Tartu lähedal Ilmatsalus asunud tellisetehase toodanguga.

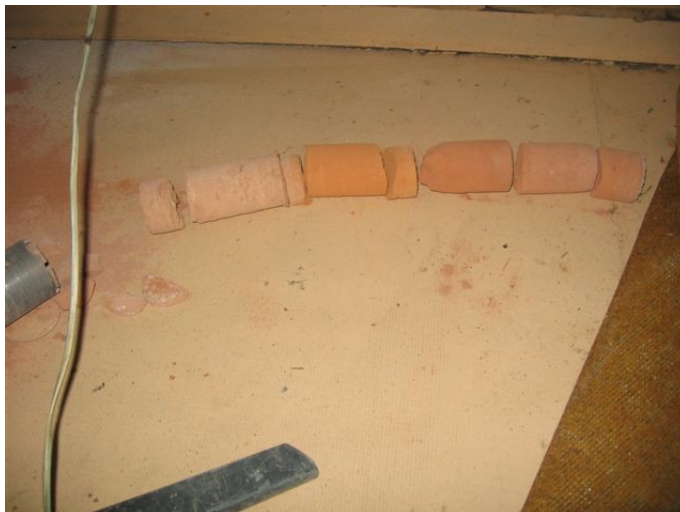
2007.a. kevadel võeti seintest puurkehad, et määrata kindlaks seinakonstruktsioon ning seina soojapidavus ja hinnata konstruktsioonide kandevõimet.

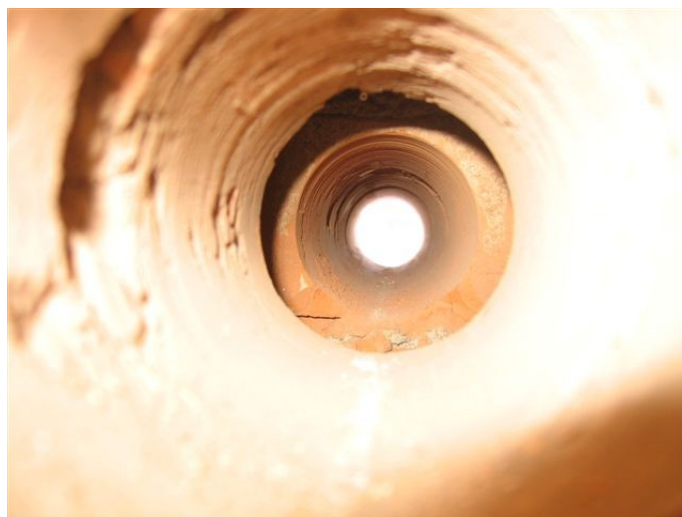
Selgus, et kandva seiniosa moodustab 28cm paksune telliskonstruktsioon, sellest välja poole jääb ca 15cm õhkvähe, millest omakorda välja poole jääb 25cm tellisvooder. (tegelikult on olukord natukene teistsugune, isegi veidi imelik. Puuritud kohas oli konstruktsioon seest-välja järgmine: tellis 120 mm, õhkvähe ca 90 mm, tellis 120+250 mm (+vuugid). Sein kogupaksus koos krohviga ca 650 mm. Õhkvähe oli puuritavas kohas konstruktsiooni soojemal pool, st seespool...on võimalik, et tabasime sidekivirida ja võimalik, et õhkvähe ongi seespool - MARGUS)

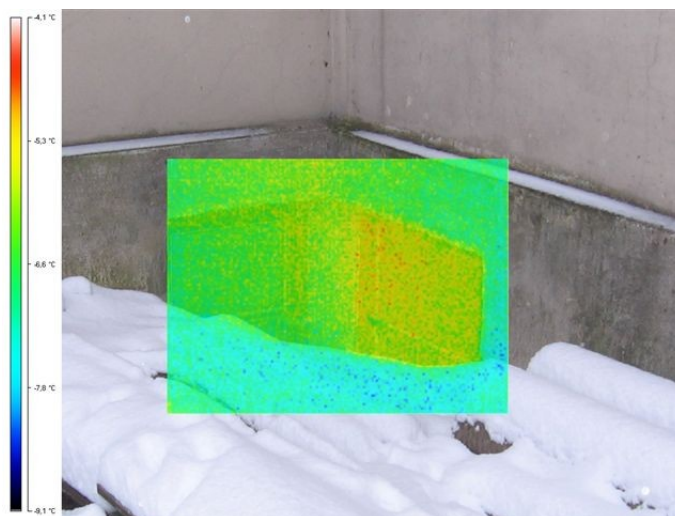
Foto siseõuest. Näha on väiksem soojaleke läbi keldri akna perimeetri.

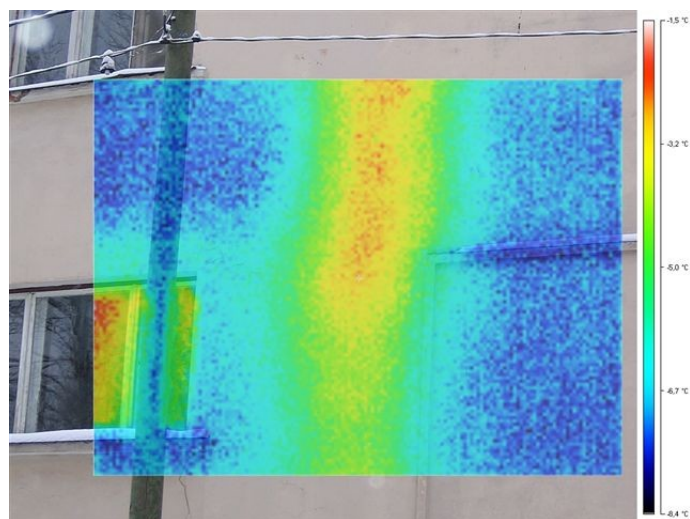
Sein Tartu Õlletehase poolsel küljel. Näha on soojaleke välisseina müüritud korstna kohas, ning akna ümbruses.

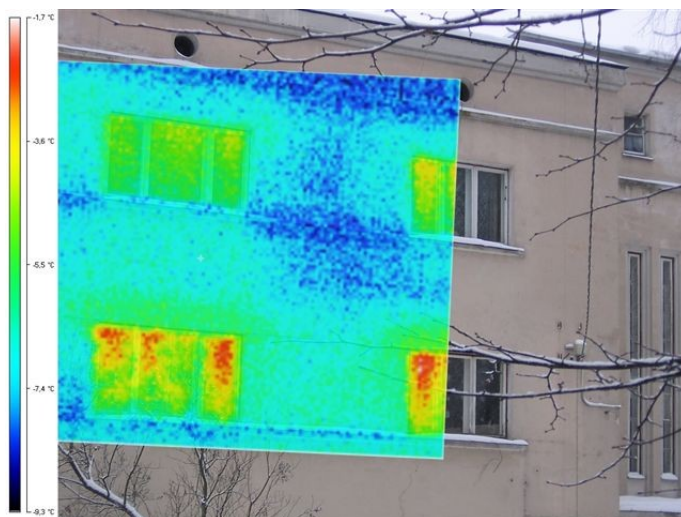
Hoone esifassaadil on selgesti näha, et välisseina pinnatemperatuurid on ühtlased ning soojalekkeid ei esine. Samuti puuduvad räasta osas jääpurikad, mis võiksid reeta pööningu vahelae soojalekkeid ning lume sulamist katuse pinnal.

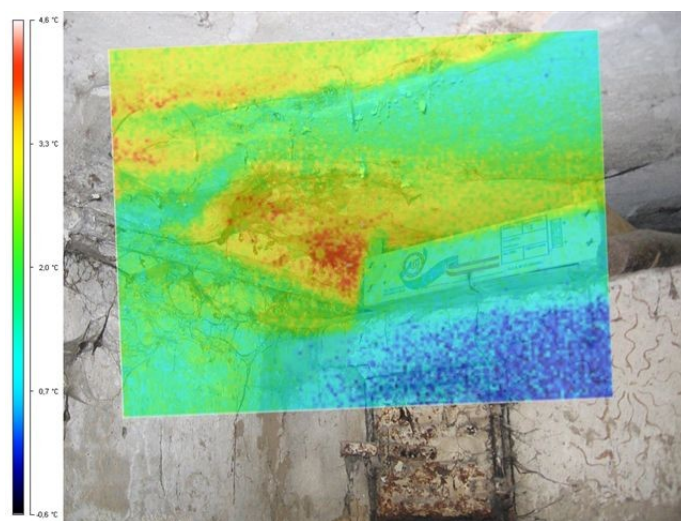
Keldris tehnoruumis on näha korstna jala ümbruses sooja leket.

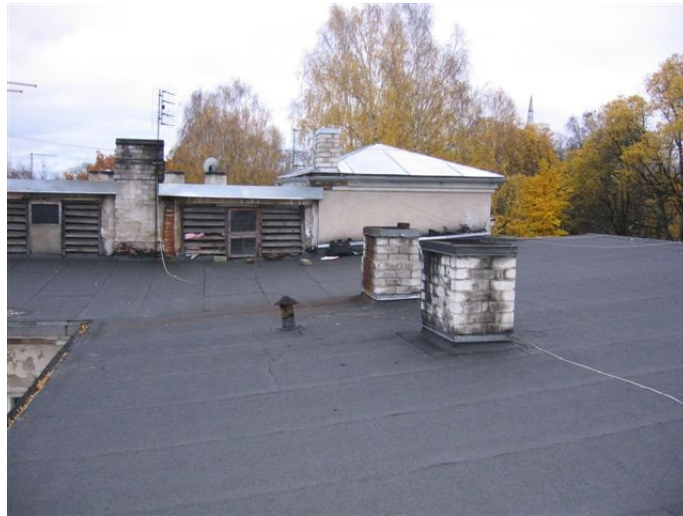
Hoonel on lamekatus. Hoone arhitektuur jälgib üht tähtverele omast elamutüüpi „elamust kõrgema nurgatrepikojaga“ hoone. Algselt on hoonel olnud käsitsi valtsitud plekist katus, mis hiljem on osaliselt vahetatud SBS rullmaterjalist katuse vastu.

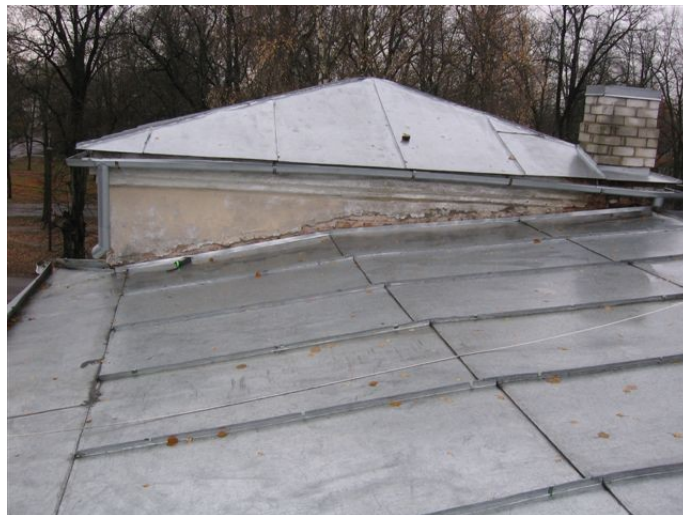
Kõrgemal trepikoja osal ja katusealusel pesukuivatusruumil on ka käesoleval ajal käsitsi valtsitud tsingitud terasplekist katus.

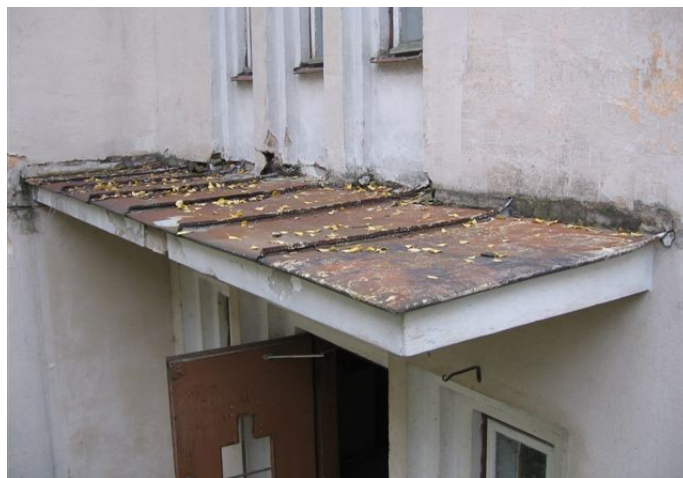
Hoone peaukse kohal on säilinud algupärane käsitsi valtsitud tsingitud terasplekist katus.

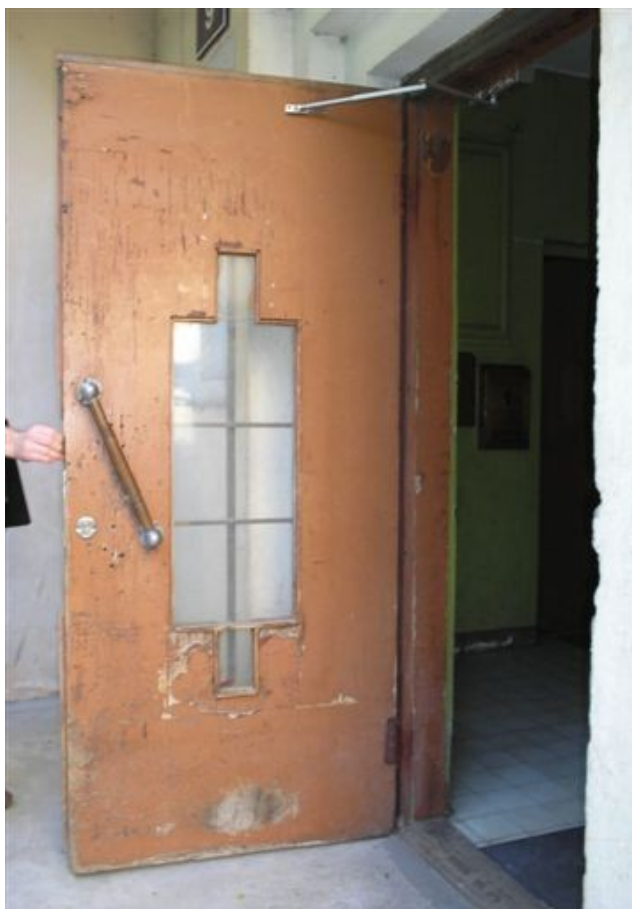
Säilinud on algupärane trepikoja välisuks, mis tuleks võimaluse korral kindlasti restaureerida.

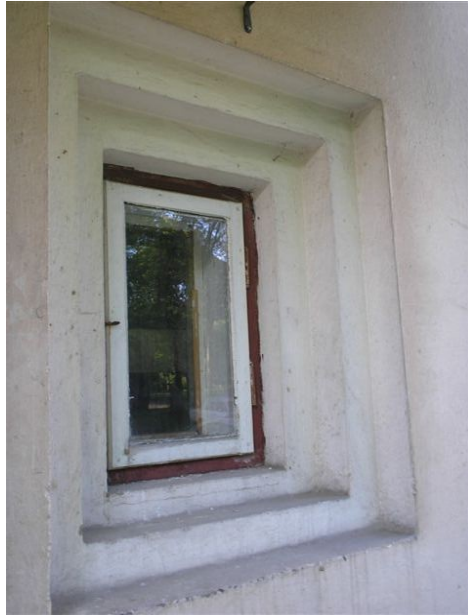
Väga suure väärtusega on ka trepikoja algupäraselt säilinud aknad, need aknad tuleb kindlasti võimaluse korral restaureerida.

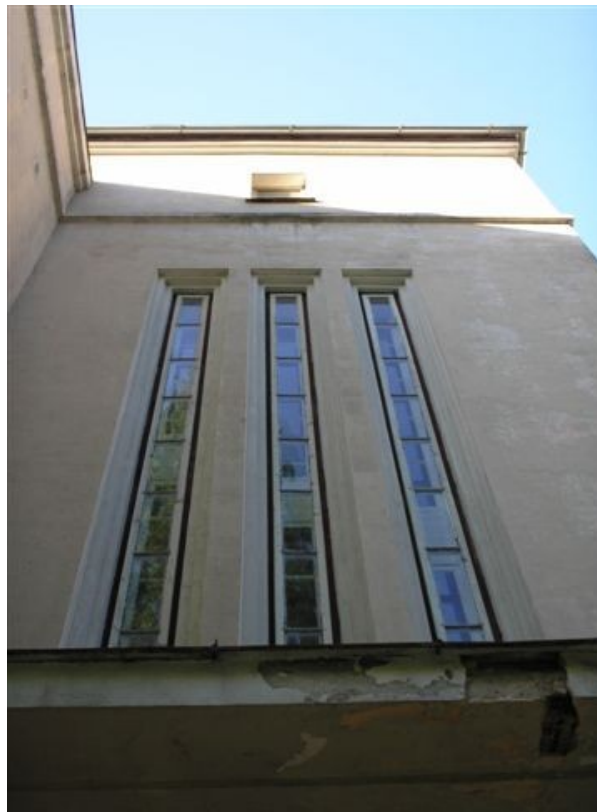
Väga hästi on säilinud ka trepikoja kolm kitsast ja kõrget akent.

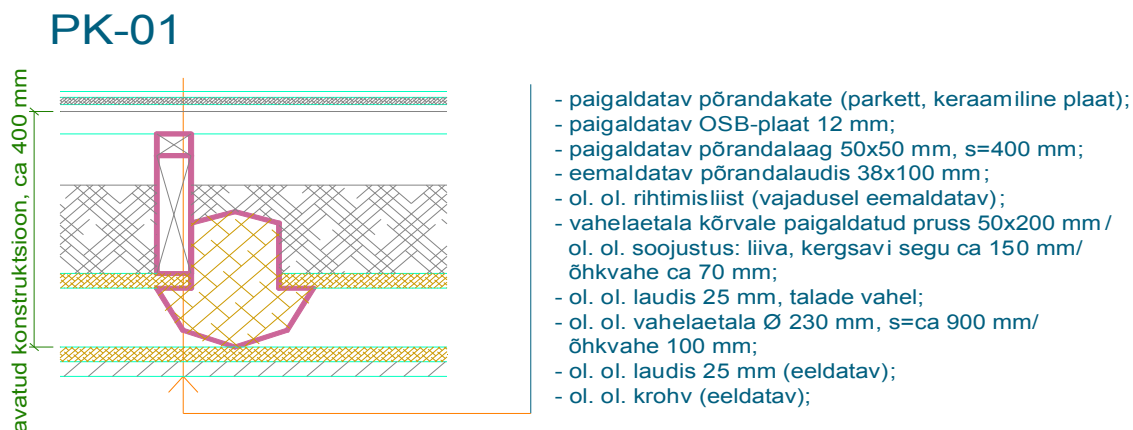
Võimalik vahelaie rekonstrueerimise sõlmjoonis.

Hoone keldrikorruse ja esimese korruse vahelagi on valatud betoonlagi metalltalade vahel. Kõrgemate korruste vahelaed on ajastule iseloomulikult järgmises konstruktsioonis: põrandalaud, savi-liiva täide 100 mm, vahelaie ümardala ca Ø230 mm, liiva kandev laudis, õhkvahe, laelaudis 25 mm, puitvõrk matt, lubikrohv 30 mm.
