2006/2007. õ-a. Arhitektuuri konserveerimise ja restaureerimise  
täienduskoolituse lõputöö

# SAHA KABEL

Mälestise registri nr.: 2747

Aadress: Harju maakond, Jõelähtme vald, Saha küla

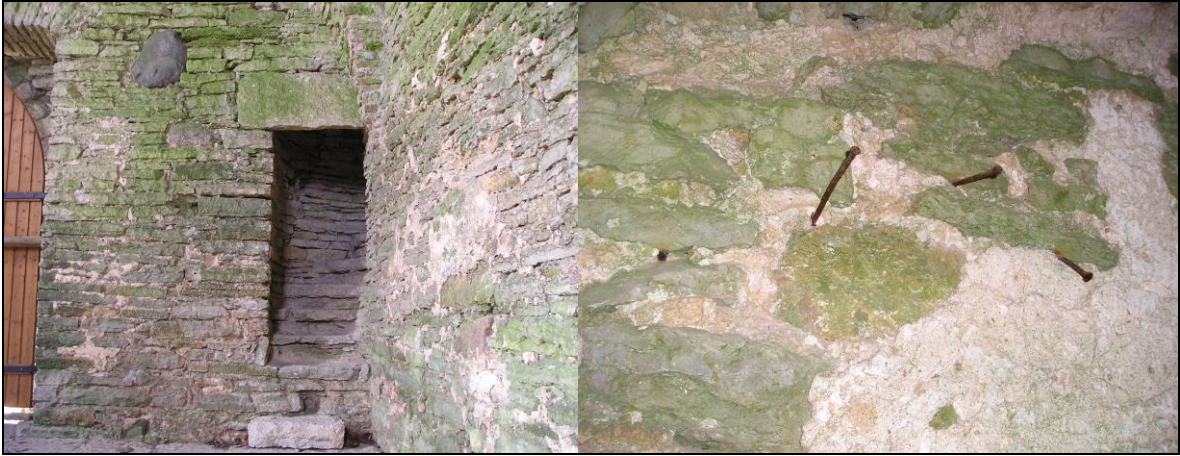
Objekti käisin üle vaatamas käesoleva aasta 28. märtsil ja 17. aprillil. Saha kabeli üldseisukord on rahuldav. Kabeli seinad ja raidkivitööd on tugevast õhukese-kihilisest Lasnamäe paekivist. 1960. aastatel tehtud restaureerimistöödel on kasutatud sarnast kivi (Kostivere karjäärast). Praegu on kabeli paekivi üldtoon paljudest kohtadest rohekas (rohevetikas?) (Fotod 11 ja 12), mis näitab et kabelis on niiskuseprobleeme. Kabeli müürides vajumispragusid näha ei ole.

Foto 11. Mõned näited müüride rohelisest toonist.

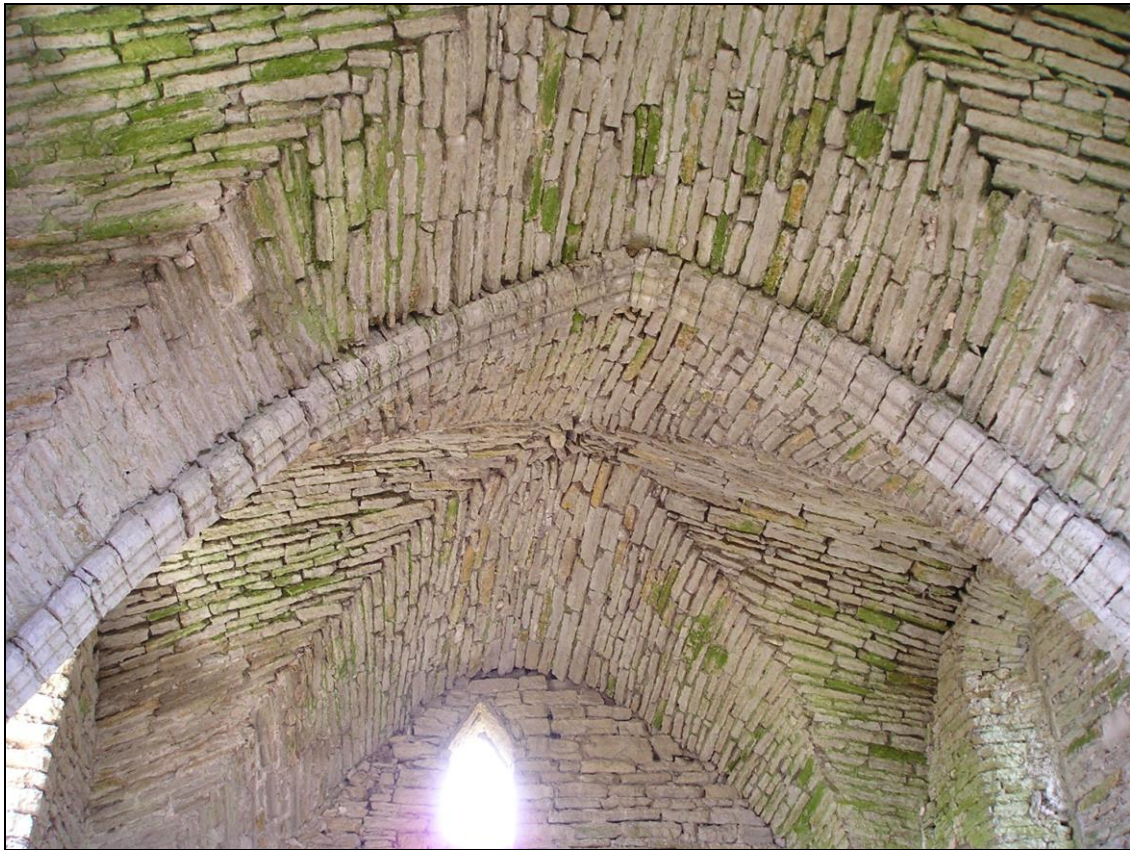
Foto 12. Mõned näited müüride rohelisest toonist.

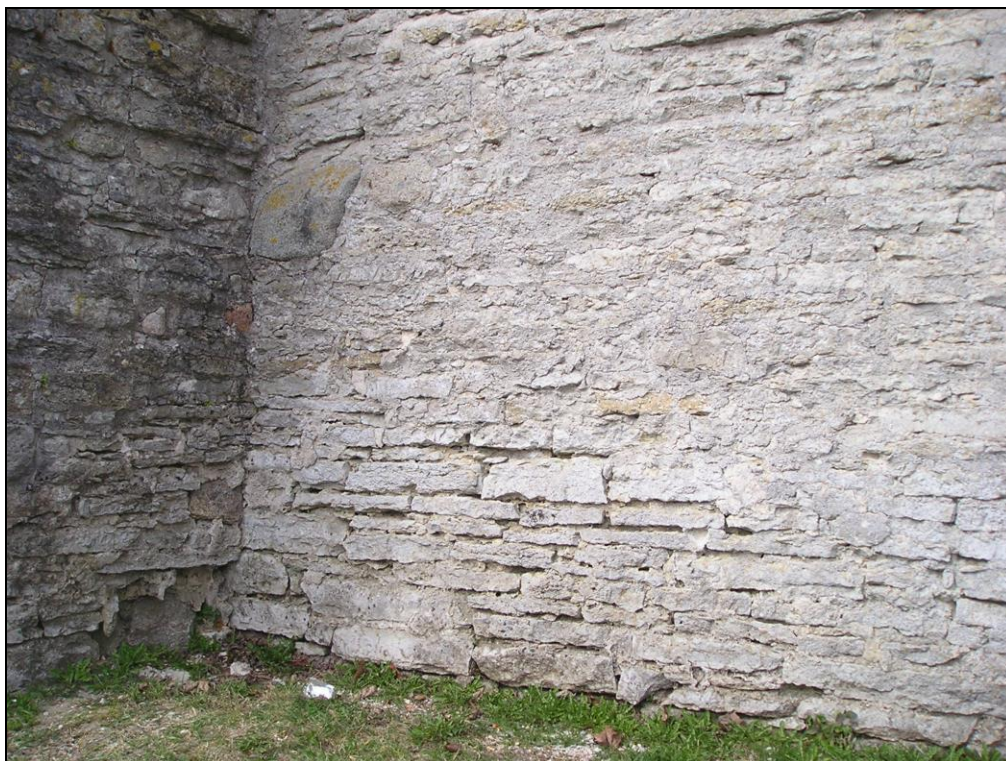
Kabeli sokliosa olukord on üldiselt rahuldav. Kohati on sokli müüriosas vuugid tühjad. (Foto 13) Eriti on seda näha kabeli lõunaportaalist läände jääval osal. Ka kontraforsside alumised osad (eriti lõunakülje keskmine kontraforss – Foto 14) on tühjade vuukide ja kohati kasvab aukudest välja rohtu ning kivid on suhteliselt lahti. Põhjakülje sokliosa on rohkem sammaldunud, kui kabeli muud küljed.

Foto 13. Lõunakülje sokliosa.

**Ettepanekud: Sokliosa tühjad vuugid tuleks täita lubimördiga. Lahtiolad kivid tuleks kinnitada. Seal, kus vajalik, tuleks eelnevalt müür puhastada samblast.**

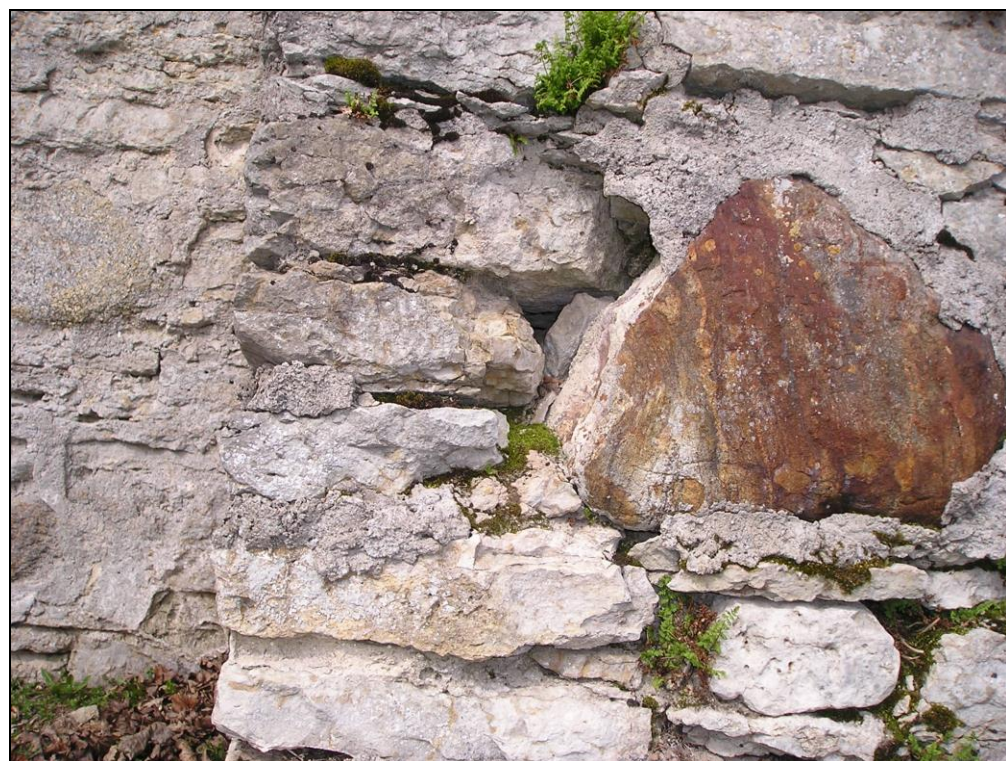
Foto 14. Lõunakülje keskmise kontraforsi sokliosa.

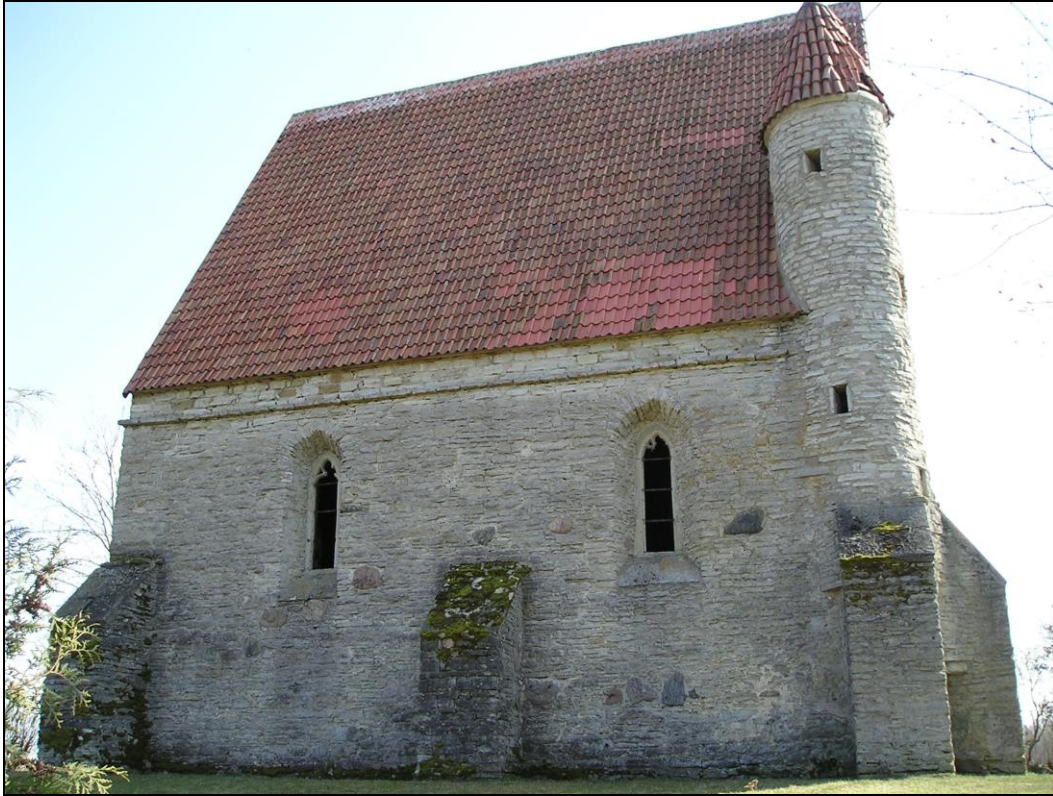
Kabeli seinte olukord on rahuldav. Müüritisel on segu puudu. Mitmete kontraforsside katteplaadid on puudu või väga sammaldunud (põhjakülje keskmine kontraforss – Foto 15). Mõnel kontraforsil on puudu ka katteplaadi ja müüri vaheline plaat, mille tulemusena on olnud pidev vihmavee läbijooks müüri, mis on müürist mördi välja viinud (Foto 16).

Foto 15. Kabeli põhjakülg. Keskmise kontraforss on eriti sammaldunud.

**Ettepanekud: Puuduolevad kontraforsside pinnad puhastada ja asendada puuduolevad katteplaadid uutega. Puhastada katteplaadid samblikust (kuigi ilmselt samblast päris lahti ei ole võimalik saada). Tühjad vuugid tuleks täita lubimördiga. Võib kaaluda rohevetikast haaratud müüripindade antiseptimist *Boracol 20RH*-ga, kuid eelnevalt tuleks kahjustusi täpsemalt uurida.**

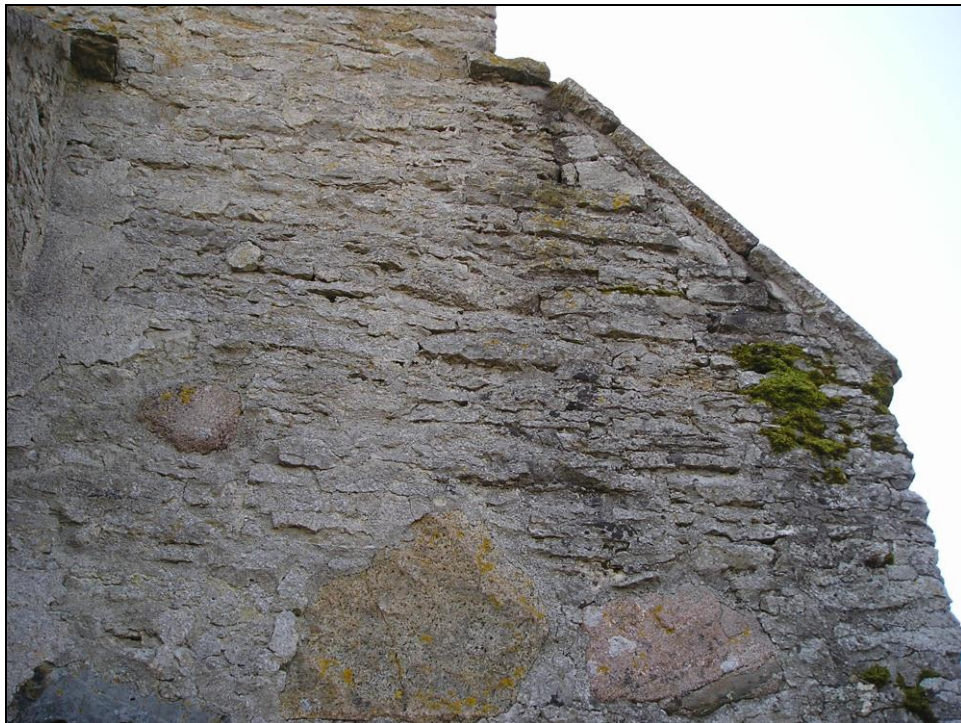
Foto 16. Kontraforss kirdenurgas. Üleval on näha vee sattumine müüri.

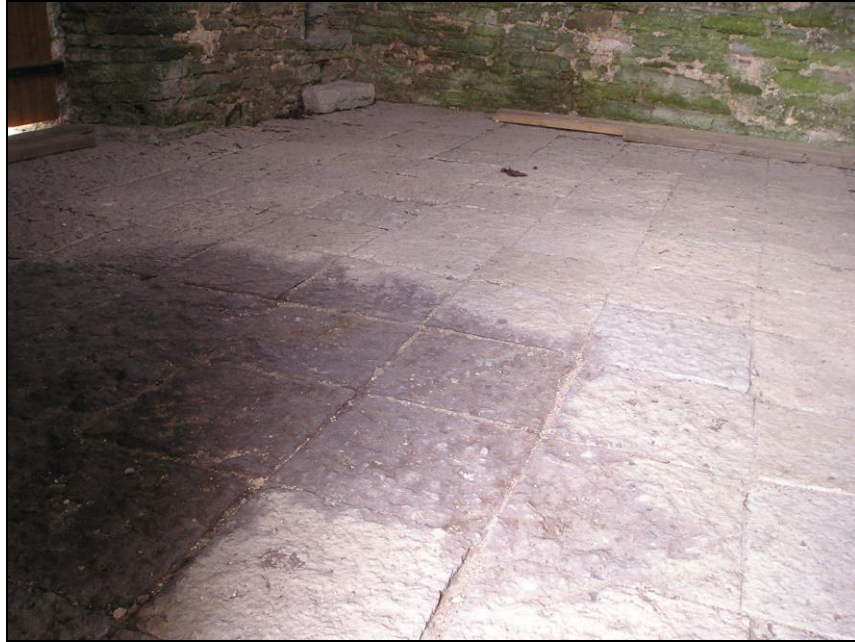
Kabeli põrand on kaetud paeplaatidega. Kabeli edela osa põrandal on tumedam laik (Foto 17), mis võib olla tekkinud katuse läbijooksust, sest selle koha lähedal on katuses suurim auk. Seest on seinad veidi rohekad. Kohati on krohvi jäänuseid, millest võiks arvata, et kunagi oli kabel seest krohvitud.

Foto 17. Kabeli põrand (lõunakülg)

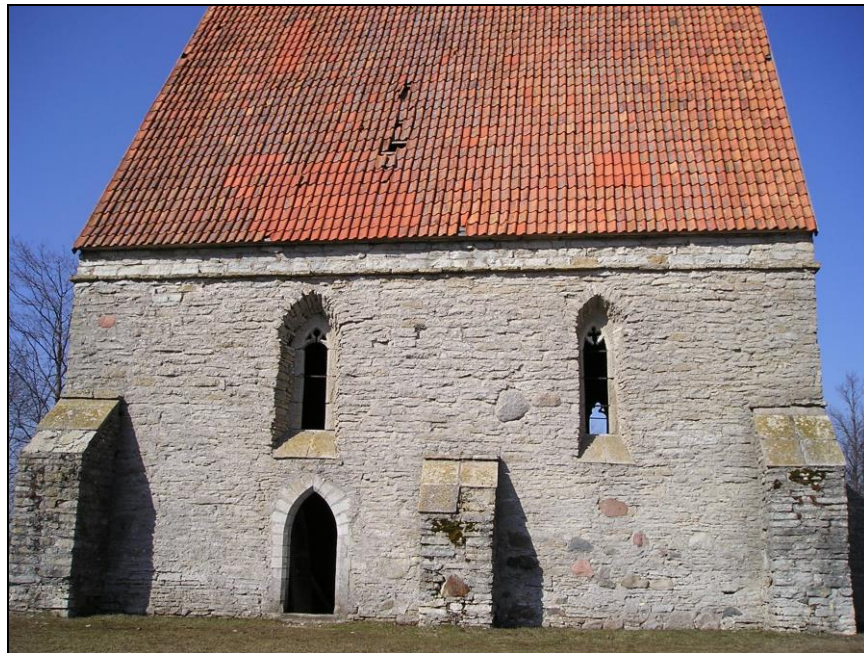
Kabeli katus on S-kujulistest katusekividest ning torniosa on katud munk-nunn tüüpi katusekividega. Kabeli lõunaküljel on kümme katusekivi puudu ning mitmed kivid on katki (Foto 18). Põhjaküljel on katuse olukord parem. Katuse hari paistab olevat korras. Ka torni katusel on katusekivisid puudu (Foto 19).

Foto 18. Kabeli lõunakülg. Katus.

**Ettepanekud: Asendada puuduolevad ja katkised katusekivid uutega (võlvide peal on olemas katusekive). Võib kaaluda ka katusekivide vahede mördiga täitmist, kuna kivide vahele jäävad kohati suhtelised suured praod.**

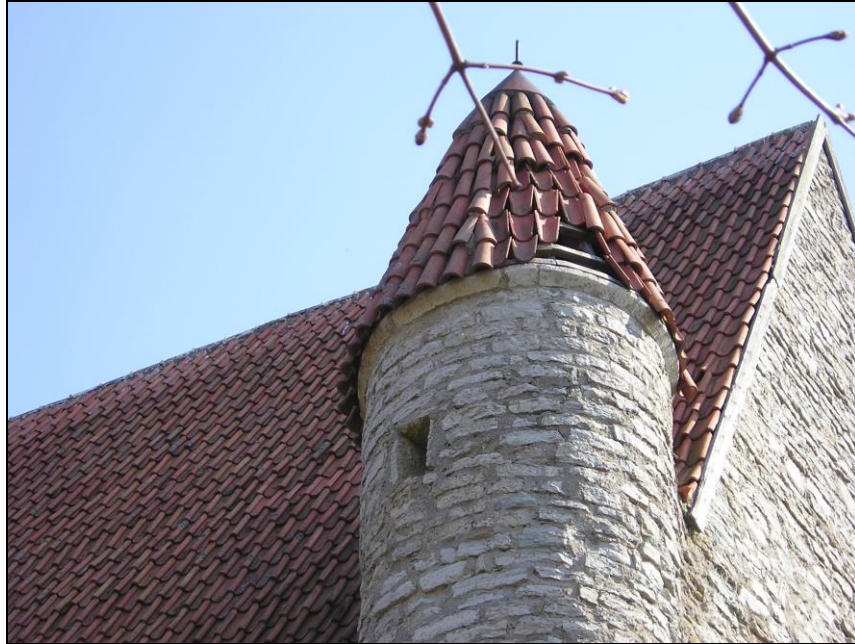
Foto 19. Tornikatus.

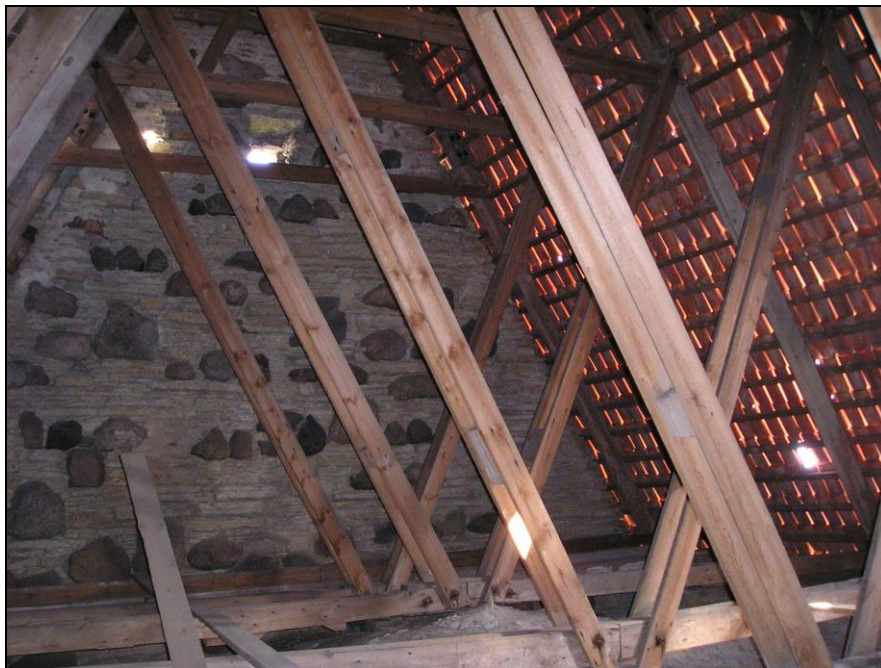
Katusekonstruktsioon on kohati hästi säilinud (Joonised 4 ja 5 ning Foto 20). Tavalistest kirikute katusekonstruktsioonidest erineb Saha kabeli konstruktsioon selle poolest, et pennideks ja tugitaladeks ning ka kammitstaladeks pole kasutatud palke, vaid on saetud laudasid, mis on teatud aja tagant klotsi abil üksteisega kokku kruvitud. Ka sarikad on suhteliselt õhukesed. Kuigi katuse tööjooniste projektis on küll joonisel näidatud küll ainult alumine penn, siiski on katusekonstruktsioonis katuse all veel üks rida penne. Müürlatid on müüritisest eraldatud tõrvapapidga. Suuremad kahjustused on kabeli lääneosas. Katuse kõige läänepoolsem kammitstala on põhjaosas murdunud (Foto 21). Lõunakülje müürlatt on lääneosas esimese ja kolmanda kammitstala vahel keskelt pehkinud (Fotod 22 ja 23). Samuti on sealsamas pehkinud ka sarikate alumised osad, mis lõikuvad müürlatiga. Müürlati ja sarika sõlm on seotud kruvide ja traadiga (Foto 24). Kabeli loodenurgas (torni juures) ei ole torni ja katuse ühenduskoht korralikult tehtud ja ilmselt tuleb sealt katusekonstruktsiooni vett läbi, sest seal on katusekonstruktsiooni müürlatt ja roovituste otsad ning ka sarikas mädanenud (Fotod 25 ja 26). Kammitstala keskelt algavate siduvate toepostide asemel kahe kokku kruvitud saelaua kasutamine pole ennast täielikult õigustanud, sest ilmselt katuse raskuse all on läänepoolt esimene tugitala ülevalt paindunud. 1960. aastatel tehtud fotode järgi selgub, et algselt on olnud palk tüüpi

Foto 20. Pööning, katusekonstruktsioon. Vaade idaviilule.

**Ettepanekud:** Asendada või proteesida katusekandmiku kahjustusega elemendid (müürlatid, sarikad, roovitus) ja sõlmed. Proteesimisel võtta aluseks prusside jätkamise joonis (Joonis 6). Kahjustatud puit eemaldada 25 cm varutsooniga alates otsese kahjustuskolde lõppemisest. Kahjustusest sõltuvalt võib kaaluda asenduspuudu ja müürlattide antiseptikutega töötlemist. Kõik müüritisega kokkupuutuvad puitosad asendamisel eristada kasetohuga ja võib kaaluda ka puutõrvaga vööpamist. Pööning koristada kõdupuidu osade jäänustest. Tornimüüri ja katuse löikumiskoha plekk tuleks vajadusel asendada ja puutekoht tihedamalt lahendada. Kaaluda võib siduvate toepostide asendamist palkidega, mis on kandevõimelt paremad. Kaaluda võib viiluakende sulgemist traadiga, et linnud ei pääseks pööningule. Kaaluda võib sarika ja müürlati sõlmede ning ka kammitstalade ja müürlati paremat lahendamist (seda peaks tegema ainult siis, kui see on hädavajalik katusekandmiku tugevuse pärast, sest muidu peame hindama kõikide ajastuste ladestumisi ning restaureerimisel pole üks ajastu teisest parem ega halvem).

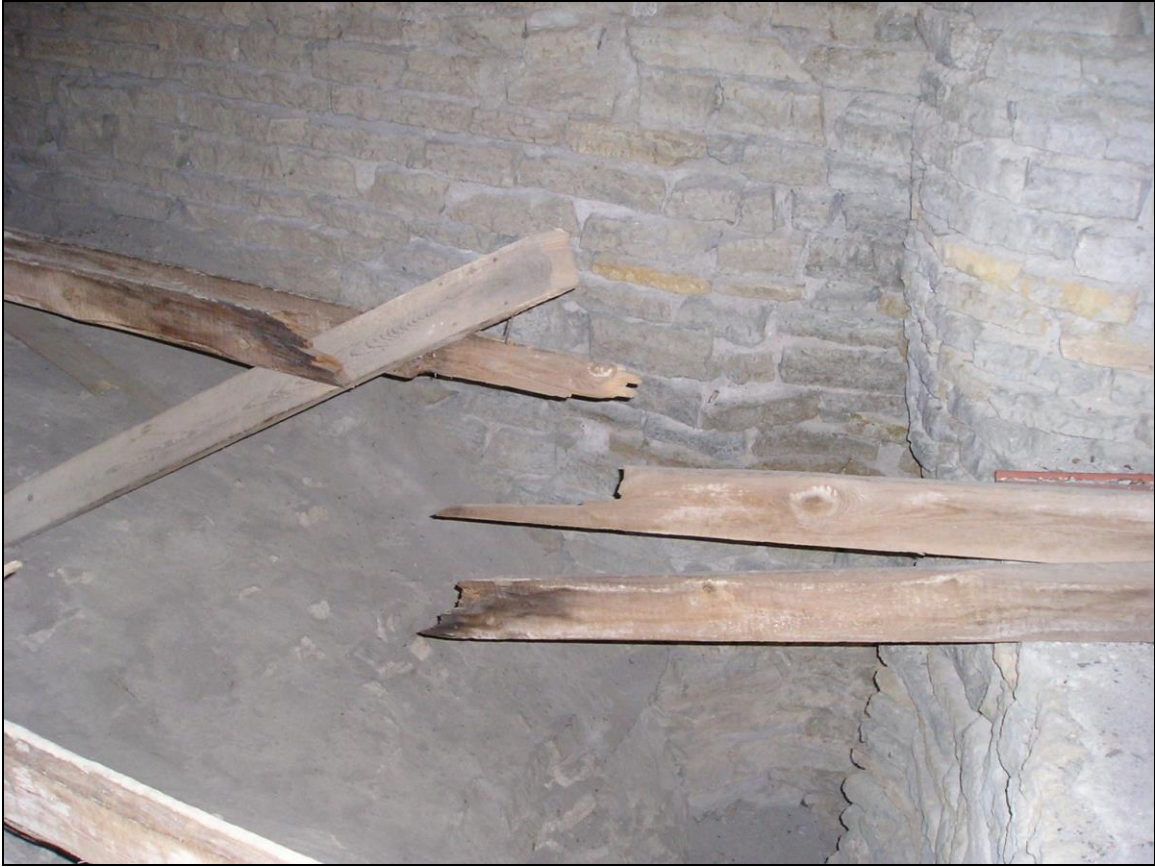
Foto 21. Murdunud kammitstala trepikäigu juures.

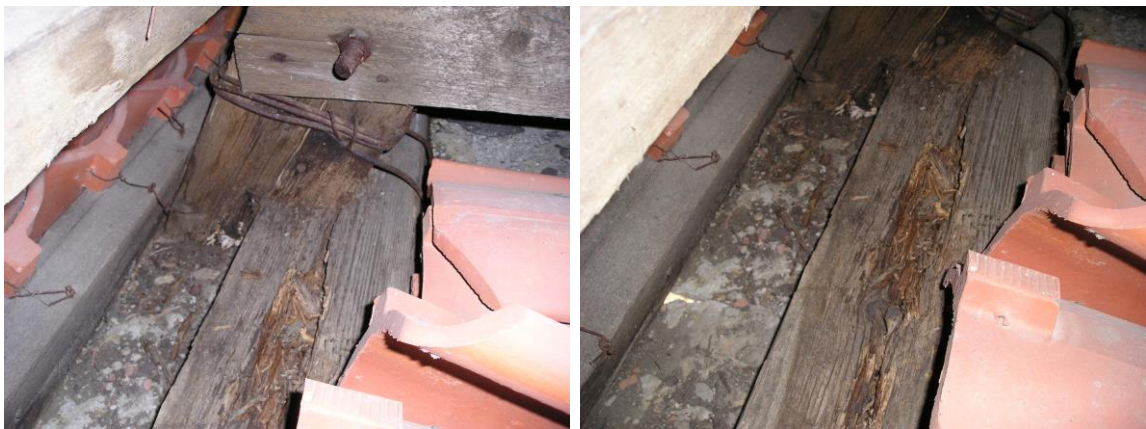
Foto 22. Lõunakülje pehkinud müürlatt (lääne osas).

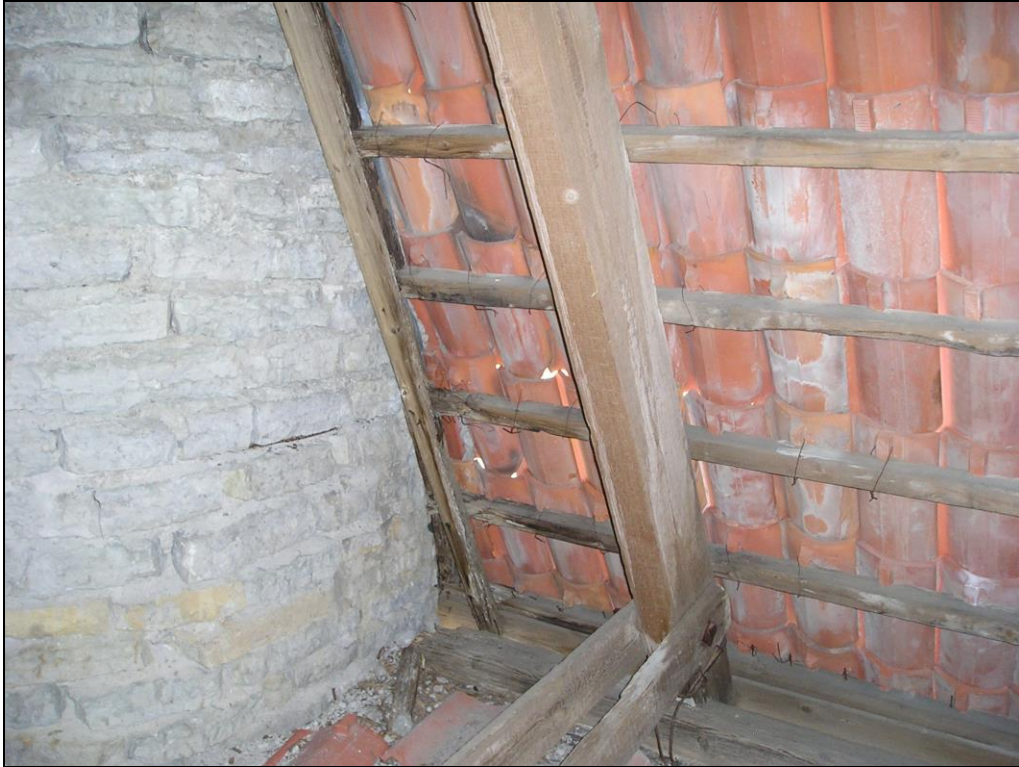
Foto 25. Nurgatorni ja katuse lõikumine. Niiskuskahjustused.
