**WISMARI TN 7 TALLINN
AJALOOLINE ÜLEVAADE, HINNANG TEHNILISELE
SEISUKORRALE, RESTAUREERIMISETTEPANEKUD**

2006/2007. õ-a. arhitektuuri konserveerimise ja
restaureerimise täiendkoolituse lõputöö

Koostaja: Maris Suits

Tallinn 2007

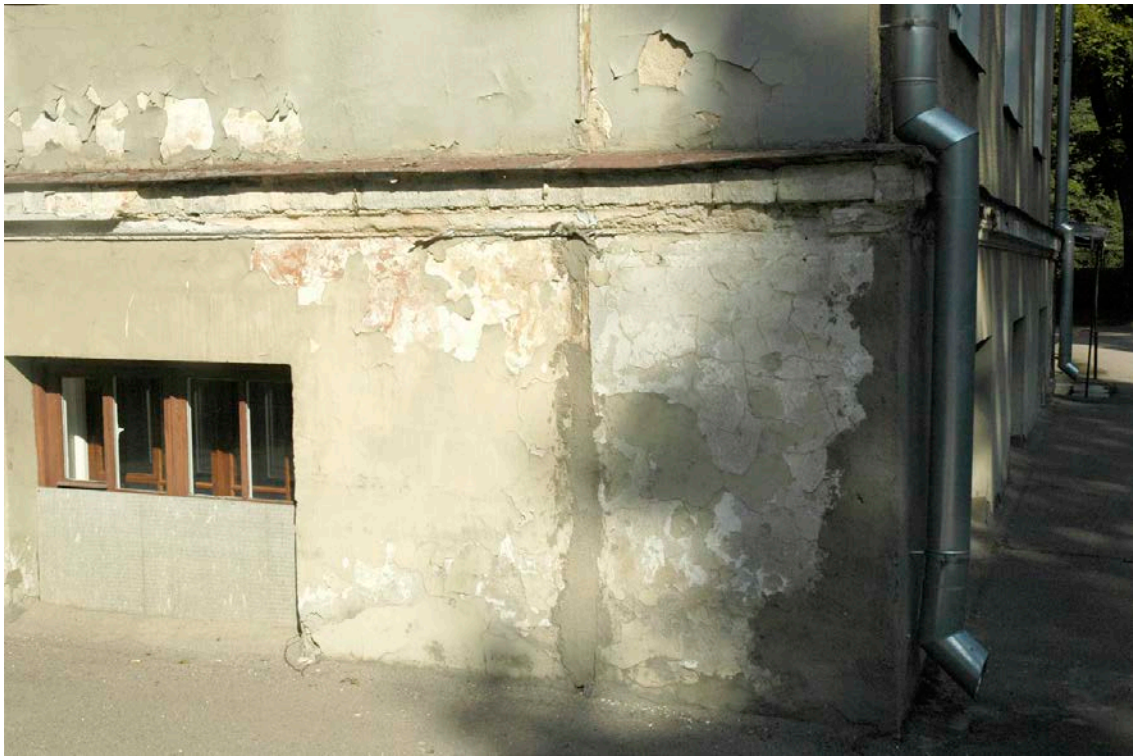
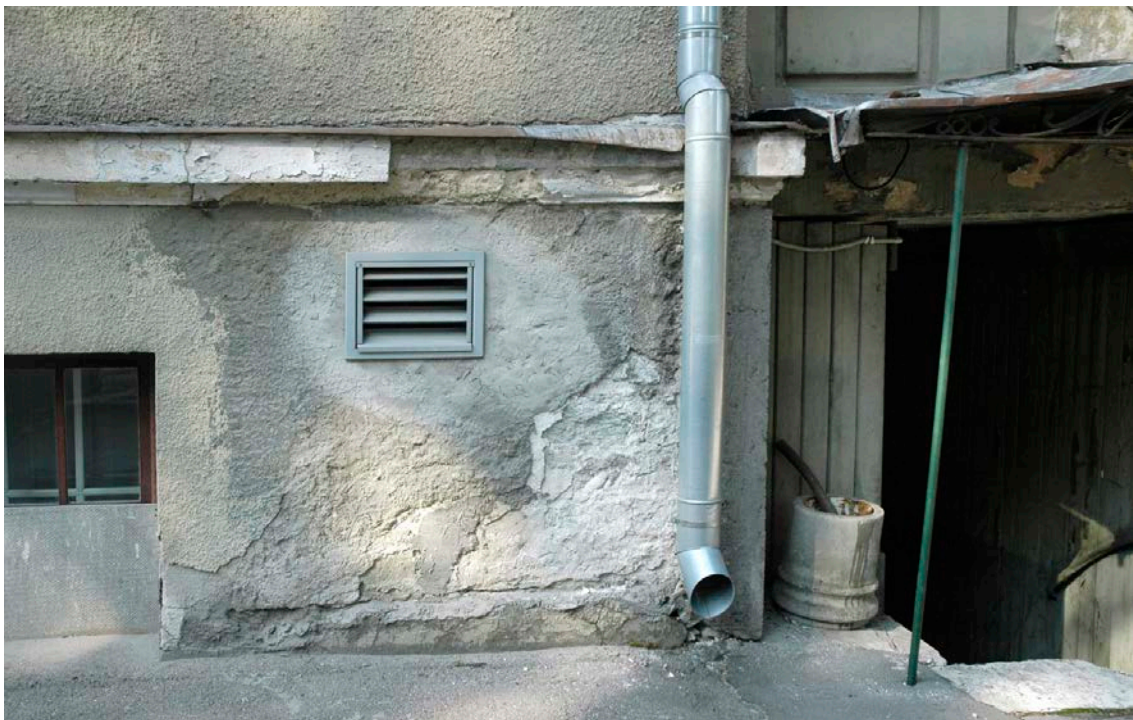
Hoone on 1960-ndatel üle krohvitud hallikaspruuni pritskrohviga. Krohv on murenenud hoone nurkades – kohtades, kus ilmselt on sadevee äravooluga probleeme. Sadevete ärajuhtimisprobleem on eriti terav rõdul, mille tehniline seisund on halb. Rõdu hüdroisolatsioon on kas amortiseerunud või puudub sootuks. Rõdu all oleva trepikoja laes ja

Foto 16, 17: Murenev krohv ja krohvikarniis sokliosas.
Sokliosia krohviparandused on tehtud tsementkrohviga.
Keldriakende alumine osa on kinnikaetud, et takistada vee sattumist keldrisse,
kuna vastu maapinda paiknevad aknaraamid on läbimädanenud.

4. Kontrollida ja vajadusel parandada sadevete ärajuhtimissüsteemi seisundit.
5. Säilitada ja vastavalt vajadusele restaureerida peahoone kõik välisüksed ning I ja II korruse aknad (v.a. hilisema 1980-ndate juurdeehituse osast, kus aknaid võib soovi korral välja vahetada). Säilitada ja restaureerida keldriaknad, mille tehniline seisukord seda võimaldab. Uued keldriaknad valmistada olemasolevate eeskujul

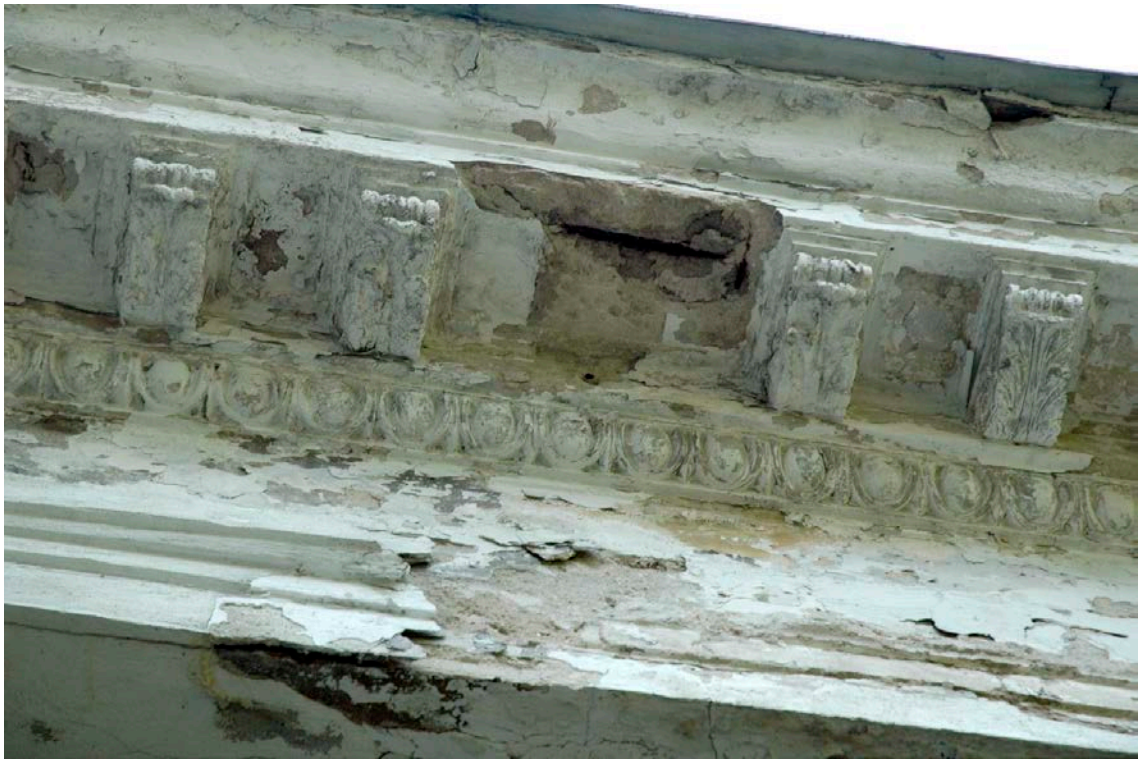
seintel on näha tugevaid niiskuskahjustusi ja väljasooldumisjälgi, murenenud ja avariilises seisukorras on rõdualune karniis. Kapitaalset restaureerimist vajavad trepid nii peasissekäigu ees kui otsafassaadil. Otsafassaadi trepialuses on samuti tugevad niiskusprobleemid.

Foto 18: *Murenev karniis peafassaadi rōdualuses*

2. Peahoone fassaadi kõik dekoorielemendid kuuluvad säilitamisele ja vastavalt vajadusele ka restaureerimisele.
3. Likvideerida tuleb niiskusprobleemid peahoone esifassaadi rõdul. Restaureerida rõdu piirded ja rõdualune karniis. Samuti vajavad erilist tähelepanu hoone sissepääsud – välitrepid koos piiretega, sissepääsude kohal olevad varikatused.

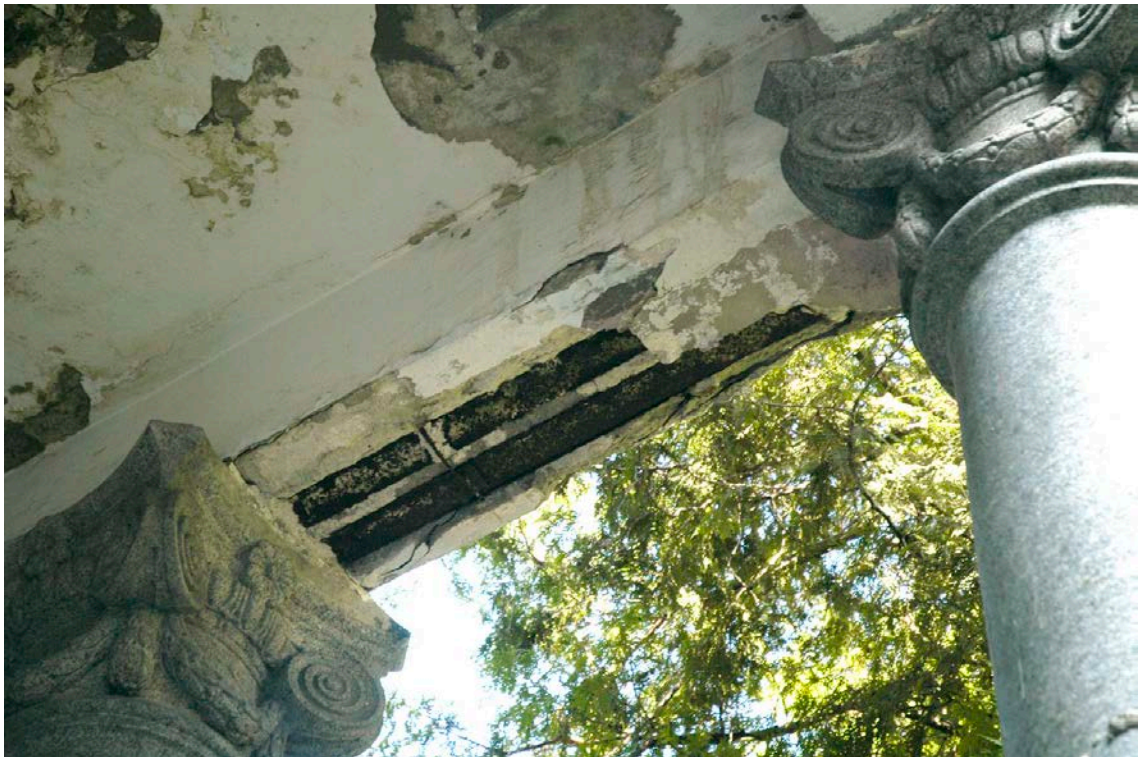
Foto 19: *Tugevad niiskuskahjustused peahoone rōdualuses*

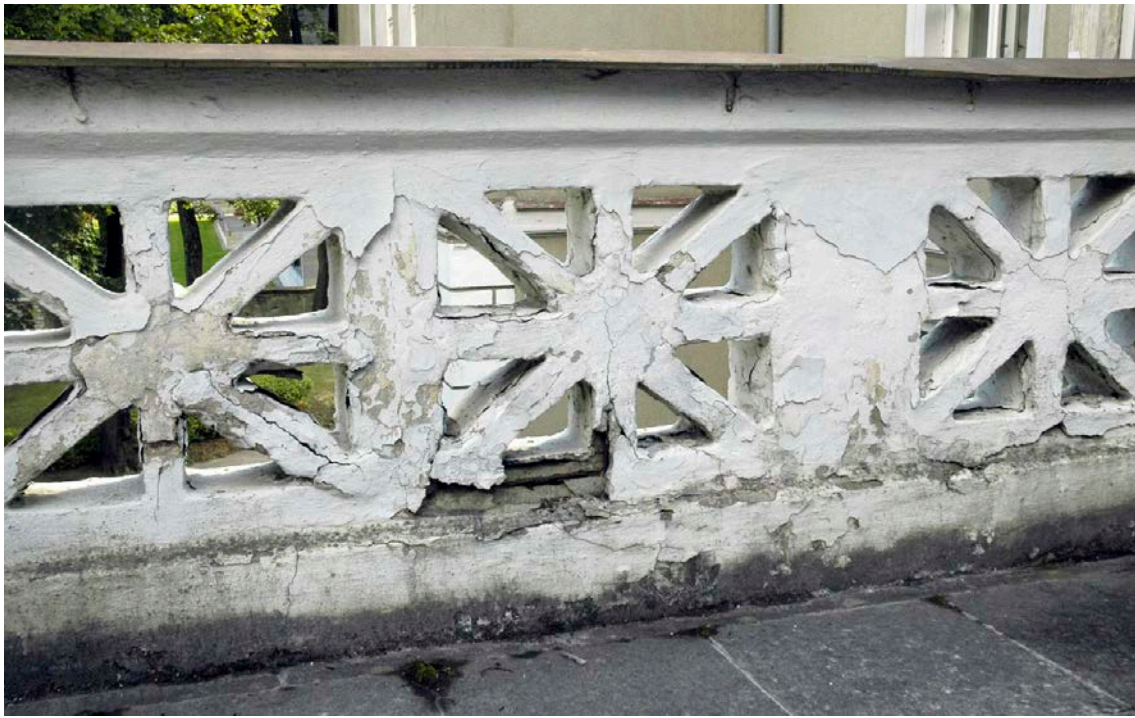
Foto 20: Lagunev rōdupiire

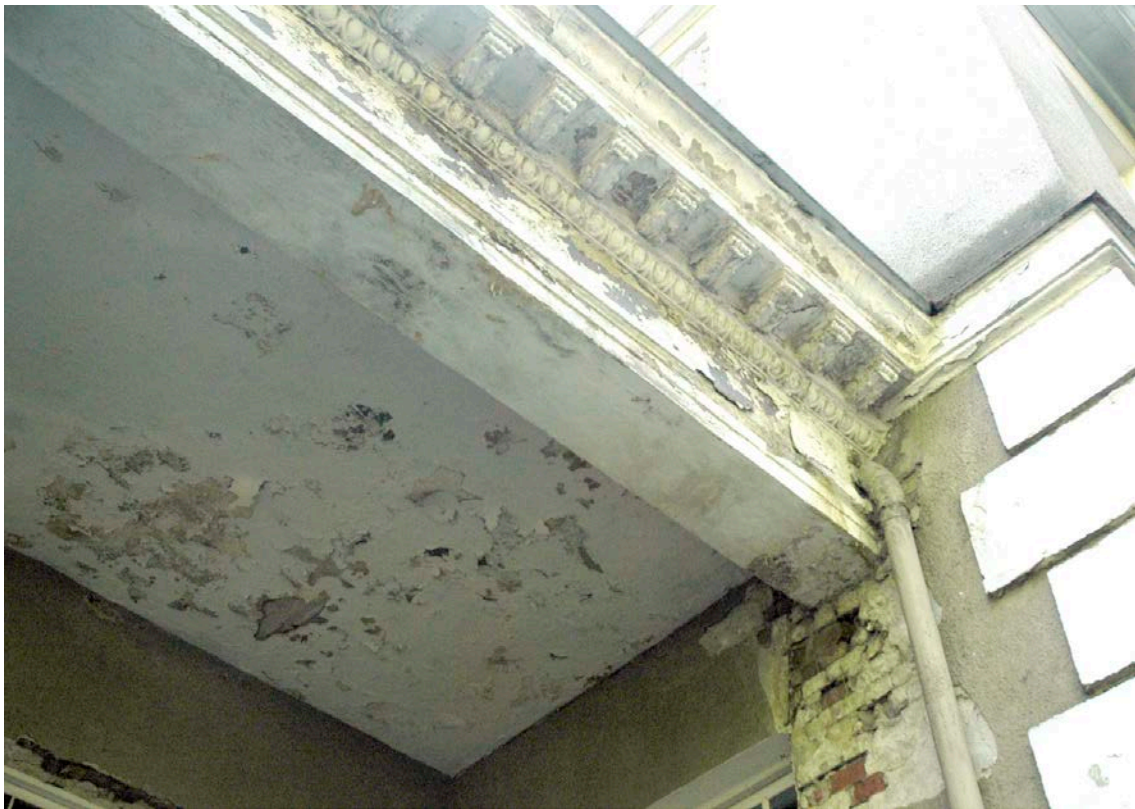
Foto 21: Niiskuskahjustused rōdu alusel seinapinnal

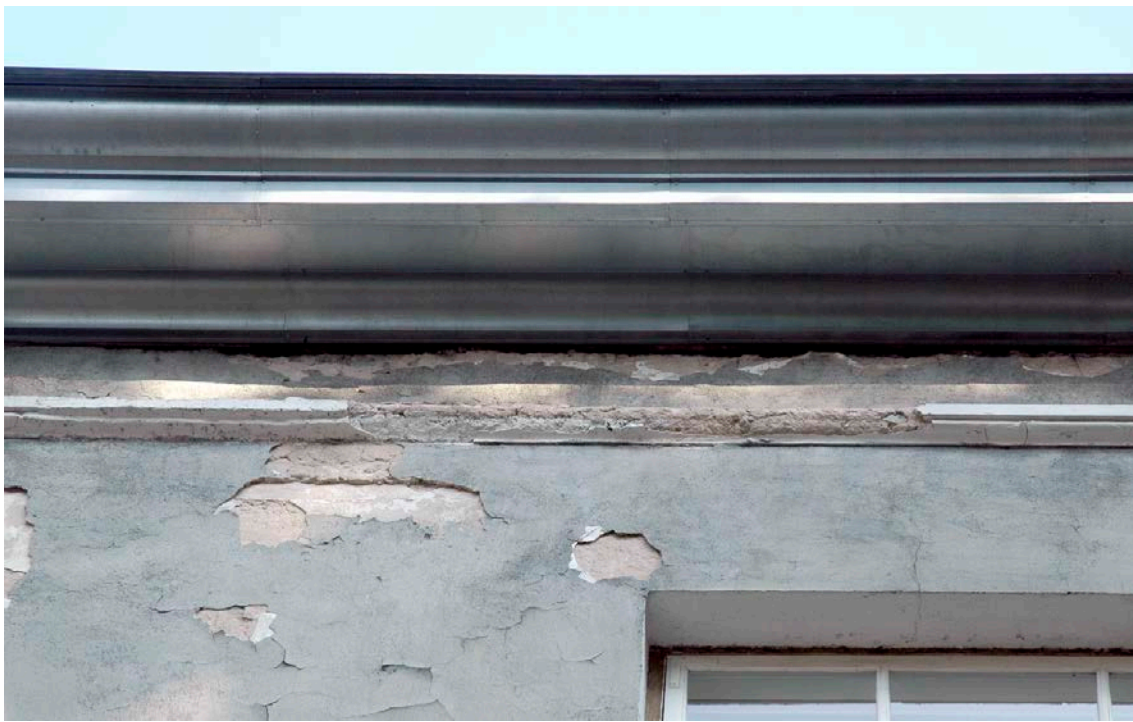
Foto 22: Murenev krohvikarniis tagafassaadil. Hoonele on paigaldatud uus plekk-karniis.

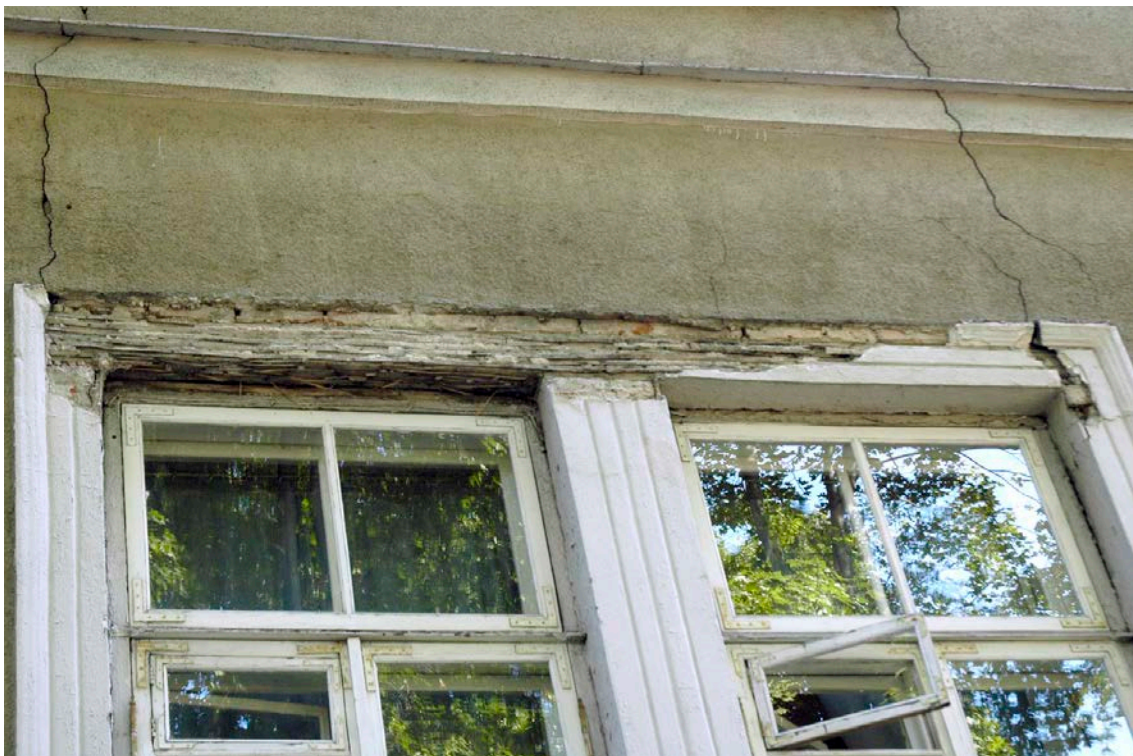
Foto 23: Läänefassaadil paljandub murenenud krohvi alt I korruse akende puitsillus. Hoone fassaadil on praod, mis on tekkinud eeldatavalt vajumisest (võimalik, et pärast II korruse pealeehitamist 1980-ndatel).

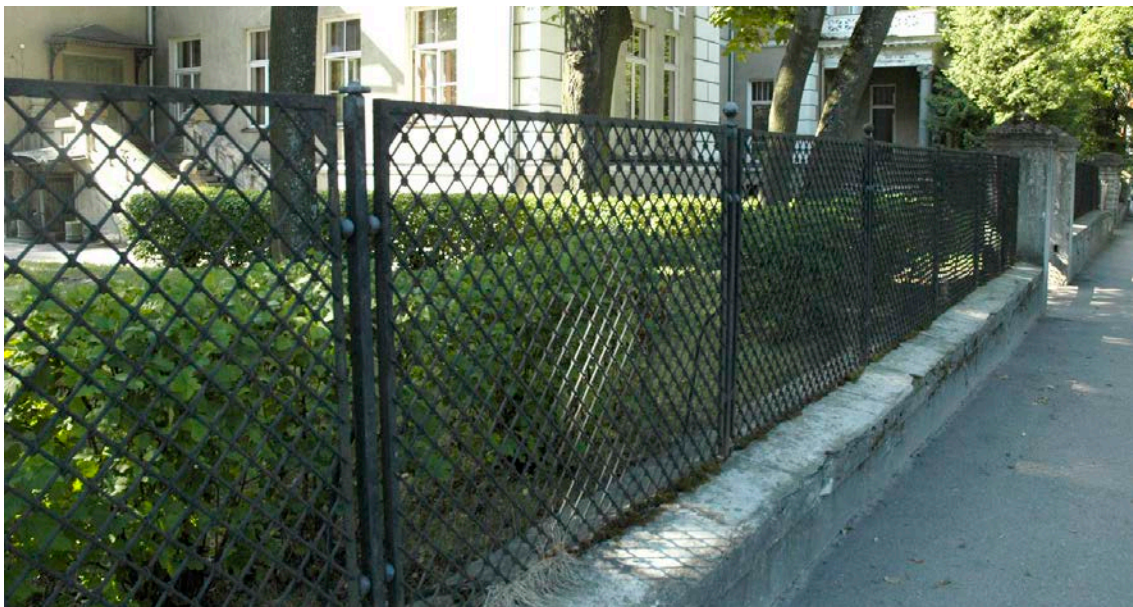
Krunti piirab Wismari tänava poolses küljes ajalooline ja kultuuriväärtuslik paekivivundamendil metallpiire, mis on osaliselt läbi roostetanud. Ülejäänud külgedest piirab krunti krohvitud paekivist müür. Müüri kattev krohv on halvas seisukorras. Pääs krundile toimub Wismari tänava poolsest küljest, kus piirdes on kaks autovärvat, millest idapoolne on puldiga avatav.

Foto 26: Krunti tänavapoolses küljes ümbritsev piirdeaed

1. Restaureerida krundi tänavapoolsest küljest piirav betoonalusel metallpiire. Puuduva ja läbiroostetanud detailid asendada olemasolevate eeskujul valmistatud uute detailidega.
2. Pügada või raiuda maha hoone esifassaadi arhitektuuri varjavad ülekasvanud elupuud. Soovitav on koostada kogu krundile ühtne haljastus- ja heakorraprojekt.

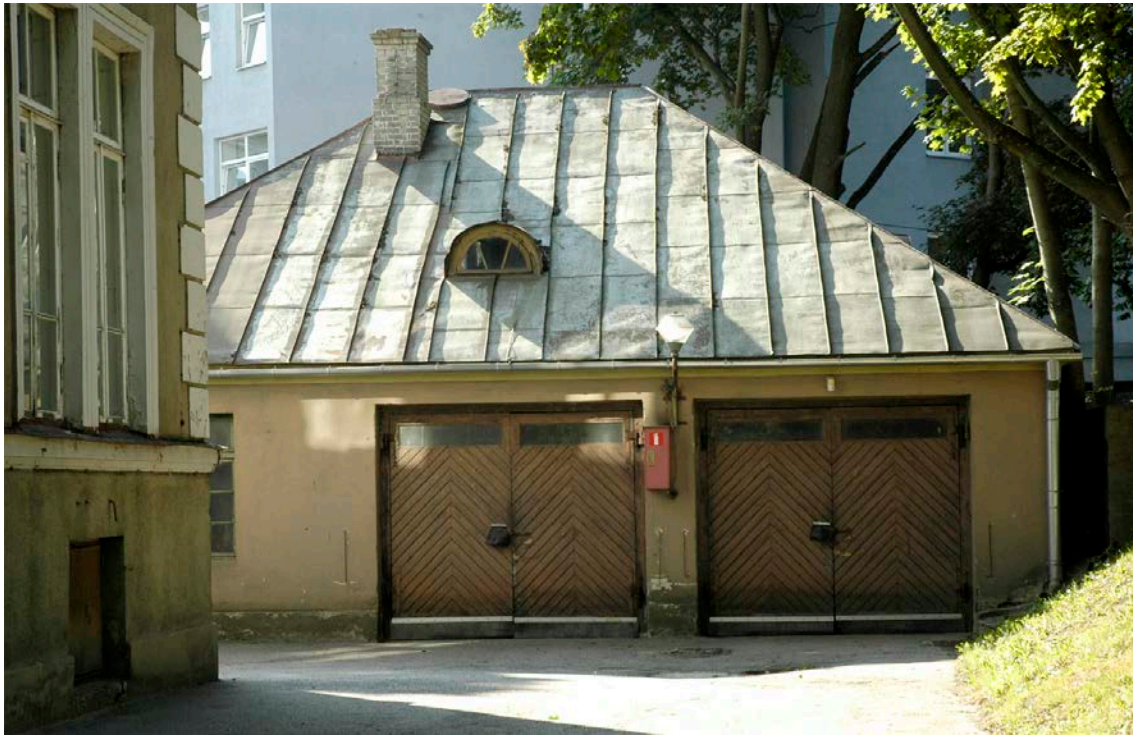
Garaažihoone on krohvitud silikaattelistest peaaegu ruudukujulise põhiplaani ja kelpkatusega väike ehtis. Sissepääsud on kahest küljest. Hoone kagunurgas on suur hoonet läbiv pragu, mis on eeldatavasti

tekkinud vundamendi liikumisest. Täpse põhjuse selgitamiseks oleks vajalikud täiendavad uuringud.

Foto 27: Vaade garaažihoonele põhjast

1. Lahendada niiskusprobleemid peahoone keldris. Kaaluda hoone ümbruse pinnase drenimise võimalust ja vajalikkust.
2. Säilitada peahoone olemasolevad katusekonstruktsioonid.
3. Säilitada peahoones vahelagedes õhkküttekanalid ja kooribetonkonstruktsioonid.
4. Peahoonesse sundventilatsiooni paigaldamisel leida diskreetne lahendus, mis arvestab hoone ajaloolise substantsiga. Mõistlik on ventilatsiooni torude paigutamisel kasutada ära olemasolevat lõõride süsteemi. Samuti tuleks kaaluda võimalust vähendada lõunakülje kabinettide ülekuumenemist suvel hoone konstruktsioone mitte lõhkuvate meetoditega (päiksekaitsekiled akendele, ribad akende vahele jne).
5. Kontrollida garaažihoone nurgas oleva prao ohtlikkust, selgitada välja selle tekkepõhjused ja leida sobilik konstruktiivne lahendus hoone kindlustamiseks.

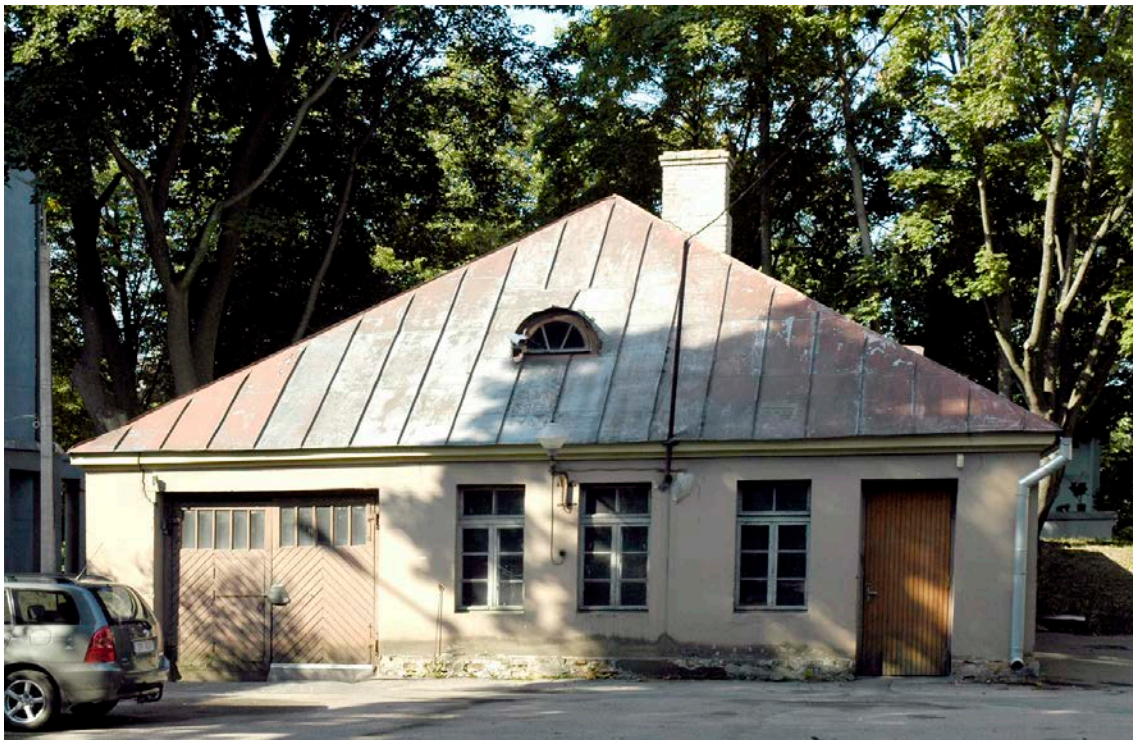
Foto 28: Vaade garaažihoonele idast

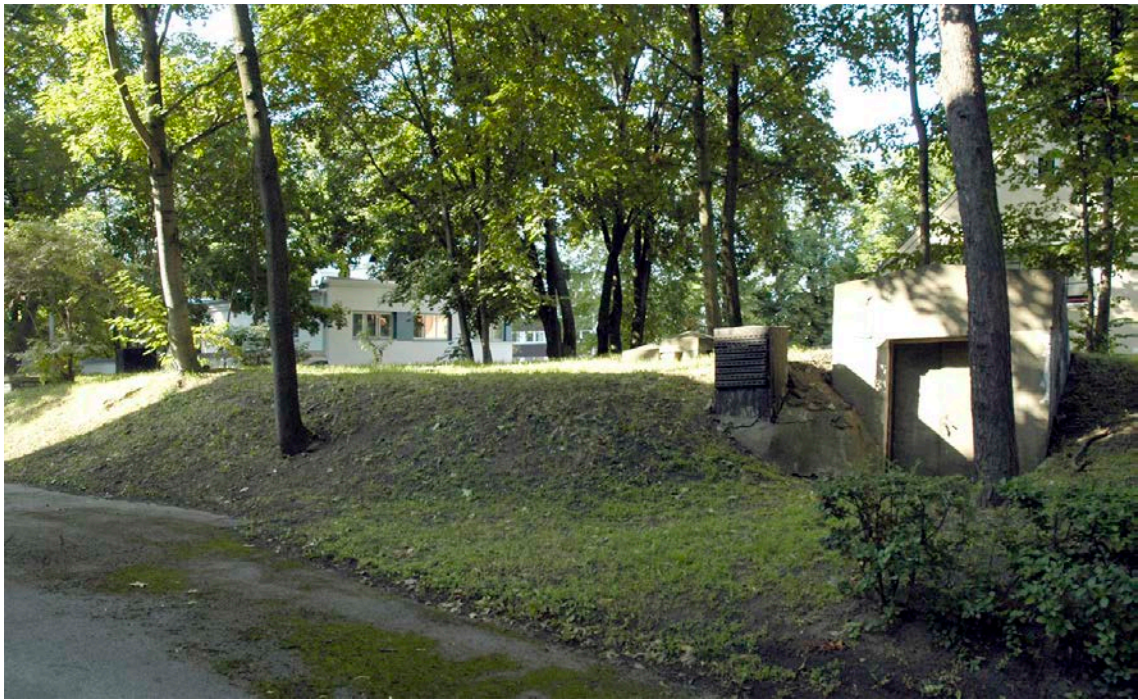
Varjendihoone on maa-alune betoonist ehitis, millele on iseloomulikud pikad koridorilaadsed ruumid. Säilinud on algsed ukсед. Et hoonel puudub küte, on seal üsna niiske ja röske, mille tulemusena esineb väljasooldumist hoone seintel ja lagedes. Samuti soodustab niiskus rauduste korrodeerumist.

Foto 29: Vaade varjendile kirdest

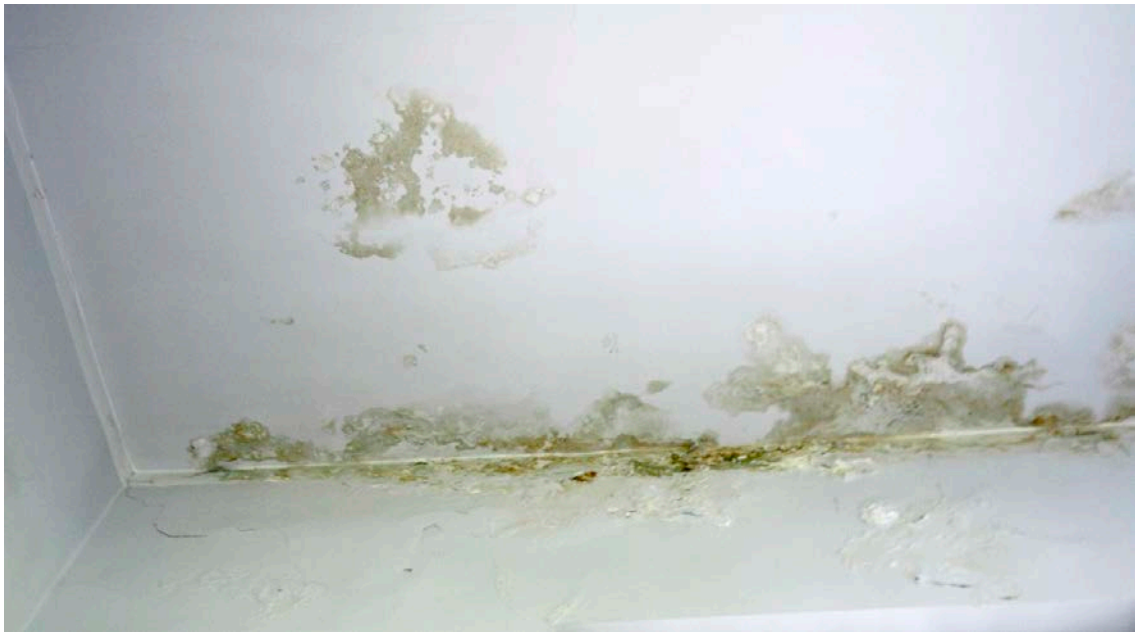
Foto 43: Niiskuskahjustus peasissepääsu eeskoja laes

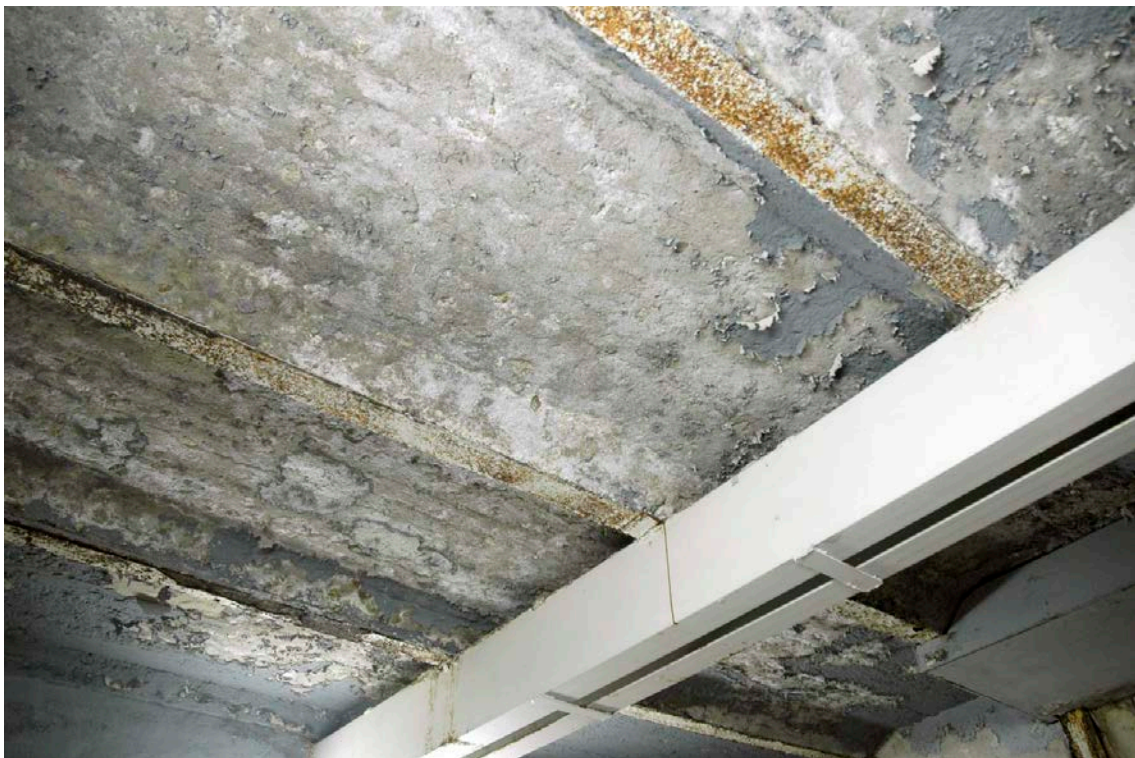
Hoone plaanilahendus on aegade jooksul võrdlemisi vähe muutunud, peamiselt on ruume jagatud kergvaheseintega. Veel tänagi on hõlpsalt võimalik jälgida 1869. aasta lahendust. Hoones on säilinud palju algupäraseid tarindeid ja detaile. Säilinud on ehitusaegseid siseuksi, kiviparkettpõrandaid, stukkrosettide ja –karniisidega lagesid. Hoone interjäär on 1990-ndate teisel poolel enamikus restaureeritud, seega on interjööri seisukord valdavalt rahuldav. Puutumata on kelder, kus on valdav nõukogudeaegne amortiseerunud viimistlus. Keldris on kohati näha niiskuskahjustuste jälgi (vt foto 44).

Foto 44: Niiskusest tugevalt kahjustunud ja toestatud lagi soojasõlme ruumis.
