NARVA VEETORN-ELAMU VÄÄRTUSTE ANALÜÜS JA RENOVEERIMISE ETTEPANEKUD

Puškini tn 20, Narva linn, Ida-Viru maakond

2021/2022 õppeaasta

Arhitektuuri konserveerimise ja
restaureerimise täiendkoolituse lõputöö

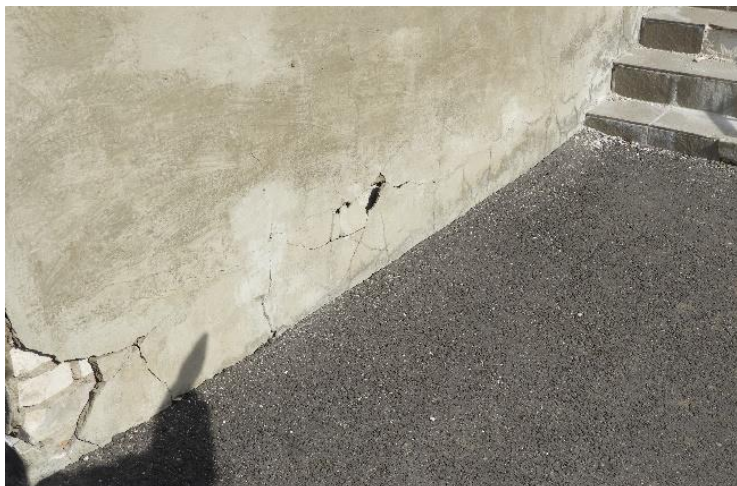
Visuaalsel vaatlusel ei tuvastatud vundamentide vajumisest tulenevaid deformatsioone või pragusid. Küll on aga märgatavad sokliseinte välispinna niiskuskahjustused, hüdroisolatsioon seinä nähtaval osal puudub (ill 30).

Illustratsioon 30. Sokliseina niiskuskahjustused.

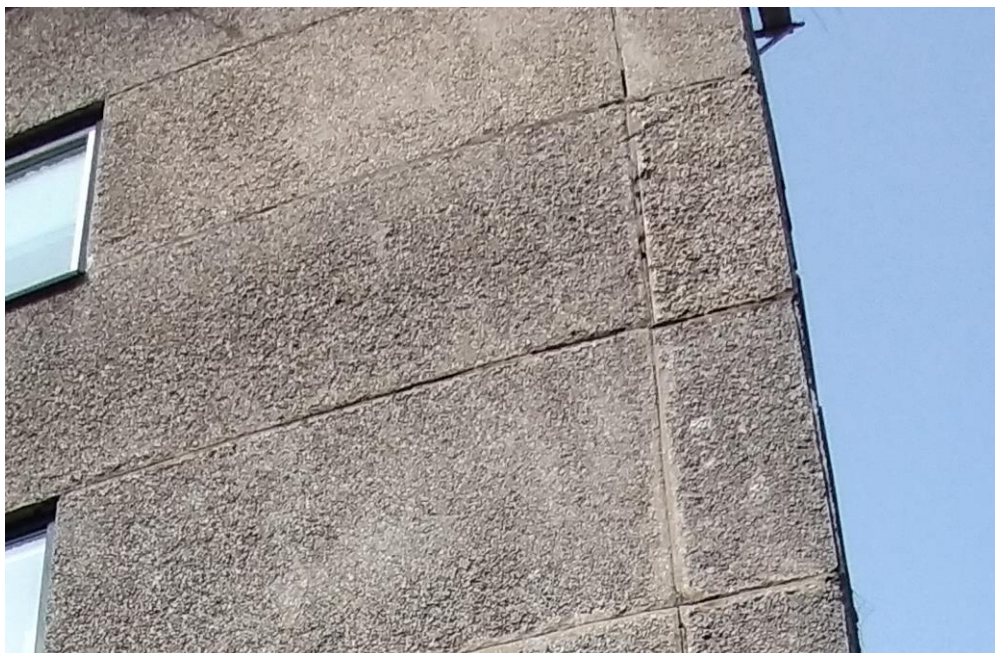
Riputatavate paneelide vahelised vuugid on ca 2 cm paksused. Visuaalsel vaatlusel on märgatavad praod ja vuukide pudenemine (ill 33). Lisaks on osades kohtades ebakorrektselt teostatud akende vahetus ning on märgatavad tühimikud konstruktsioonides. Sellistes kohtades puhub külma ilmaga läbi. Mõnedes kohtades on praegused proovitud parandada ehitusvahuga.

Illustratsioon 33. Osad välisseinapaneelide vuugid pudenevad ja pragunevad. Pildil hoone kirdepoolne nurk.

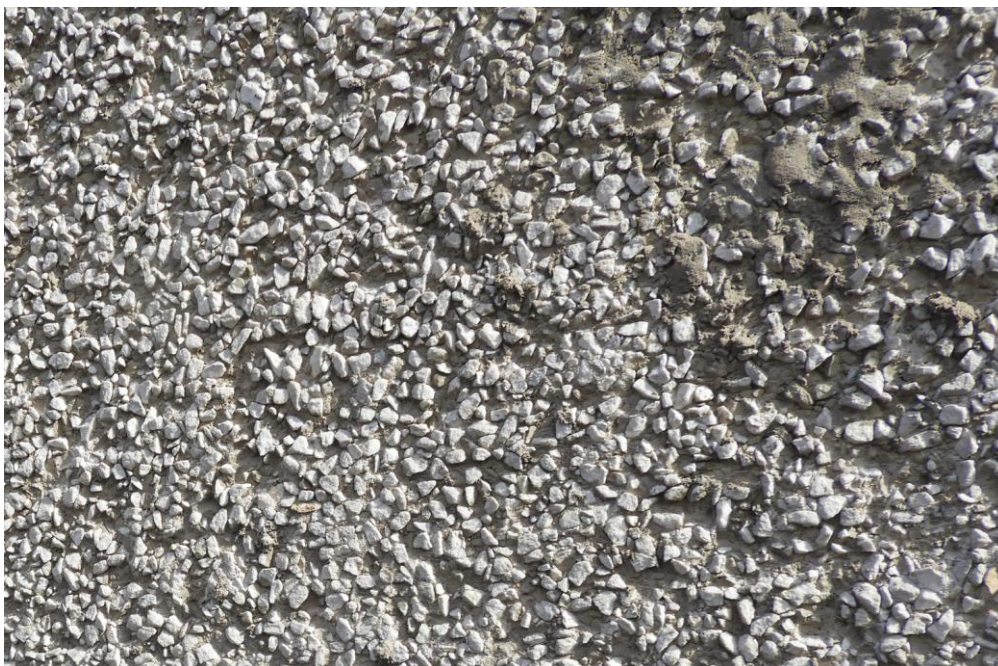
Riputatavad vahtsilikaalpaneelid on viimistletud marmorpuruga, mis on kohati alla kukkunud. Kohalikud on täheldatud, et marmorpuru tuleb ka tugeva tuule korral lahti. Kohati on teostatud kohtparandusi seguga (ill 34).

Illustratsioon 34. Marmorpuru faktuur välisseinal.

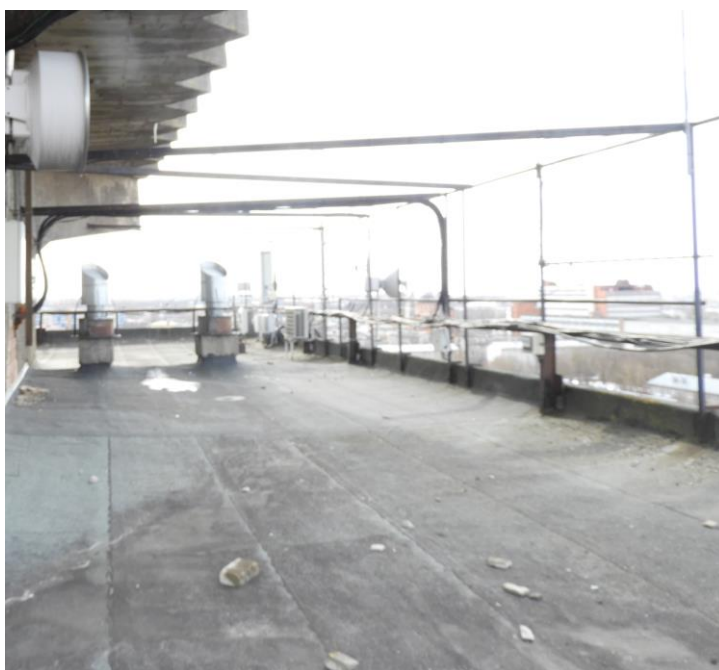
Katuslagi on monteeritavatest raudbetoon õõnespaneelidest paksusega 200 mm, soojustatud TEP-plaatidega 200 mm, kaetud ruberoidiga, sisemise vihmaveearavooluga. Katusekate oli hiljuti remonditud ning läbijookse ei esine, küll aga esitavad katusekattele ohtu veemahutitest alla kukkuvad silikaatkivid (ill 35).

Illustratsioon 35. Põhimahu katuslagi, millel on nähtavad mahutikonstruktsiooni seintelt alla kukkuvad silikaattellised.

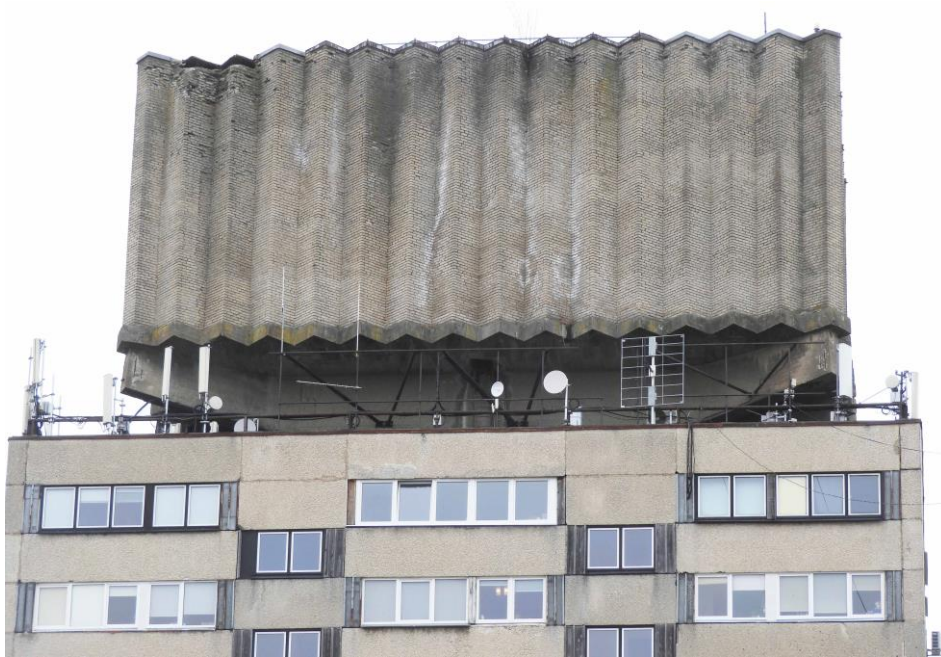
Veemahutite konstruktsioonid vajavad tähelepanu ja remonti. Silikaatkividest seinad varisevad, see probleem oli üleval juba 2005. aastal. Katusekattekonstruktsiooni kahjustuste tõttu sadeveed tungisid kandekonstruktsioonidesse ja ruumidesse ning see omakorda tingis kivide välja kukkumise. Kohati kasvavad konstruktsioonist välja taimed ning on näha vetikaid ja soolkahjustusi (ill 38). Mahutite alusplaadi ja konsooltaladel on kohati paljastunud ja roostetanud armatuur (ill 39).⁵⁵

Illustratsioon 38. Kiviseina ja konsooltalade kahjustused.

2005. a ekspertiis arvas, et kahjustuste võimalikuks põhjuseks on ka see, et oma asukoha ja kõrguse tõttu kasutatakse hoonet igasuguste antennide ja muude tehnoseadmete paigaldamiseks. Varem kinnitati seadmed veepaakide seinte külge (vt ill 40), nüüd on seadmete jaoks ette nähtud omaette metallkarkass, mis kinnitub vahekorruse seinte külge (vt ill 38).

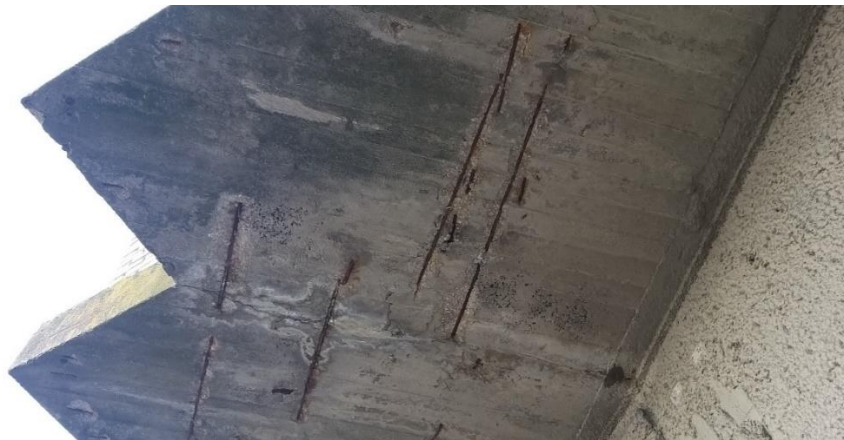
Illustratsioon 39. Mahutite alusplaadi kahjustused.

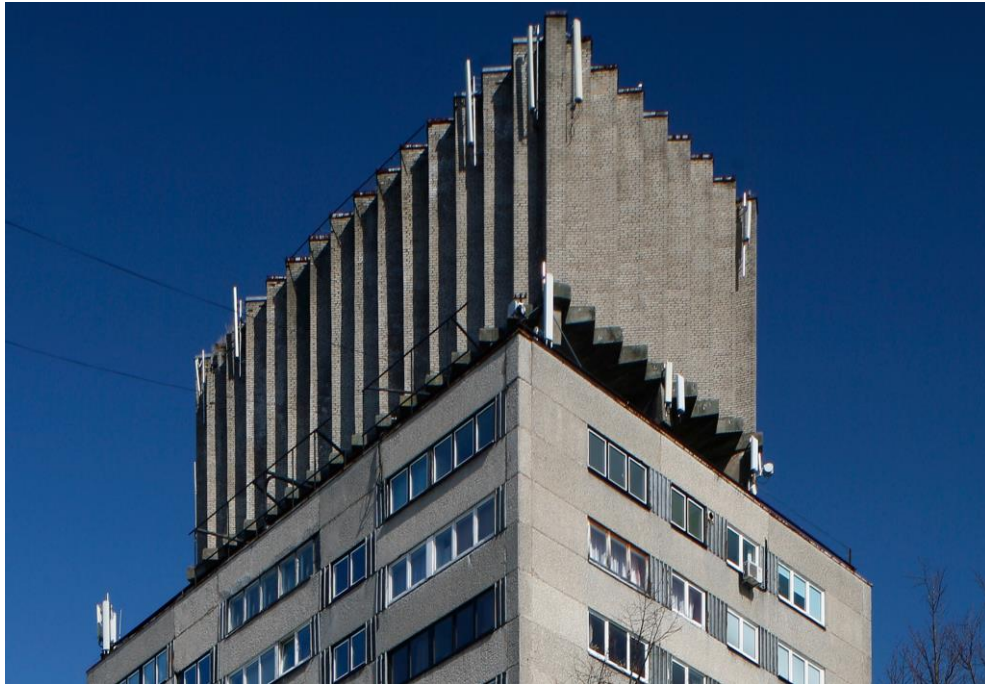
Illustratsioon 40. Seadmed veepaakide seinal enne kivikonstruktsioon varisemist. Väljavõte fotost.⁵⁶

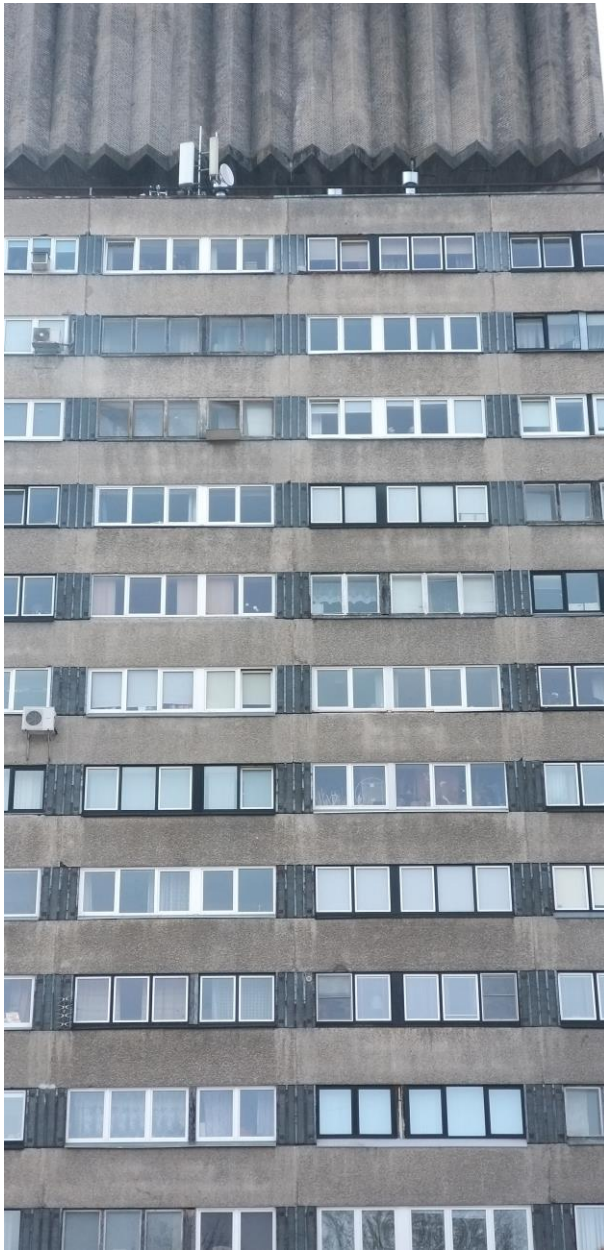
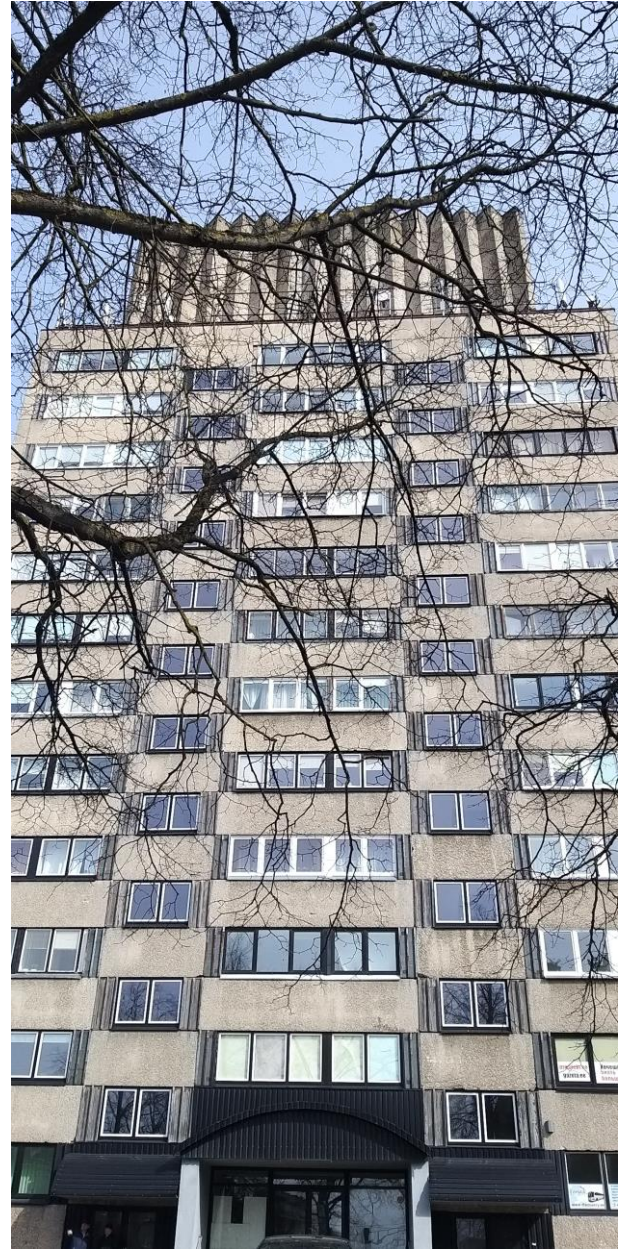
Algeid aknaid on säilinud vähe. Enamasti on puitaknaid vahetatud plastikakende vastu, osadel on jälgitud algset värvilahendust, osad on tervenisti valged. Trepikodade ja soklikorruse aknad vahetati välja originaalvärvitoonides plastikakende vastu (orienteeruvalt 2009-2010. aastal). Akende materjali valiku tingis nende soodsam hind ja eeldatav hooldamise lihtsus. Peasissepääsule paigaldati uus alumiiniumuks. Originaalsed akendevahelised tuulutuskilbid on säilinud. Osades korterites on akende alla paigaldatud tehnoseadmed. Vt illustratsioon 41.

Illustratsioon 41. Vaade kirde- ja edelafassaadile.

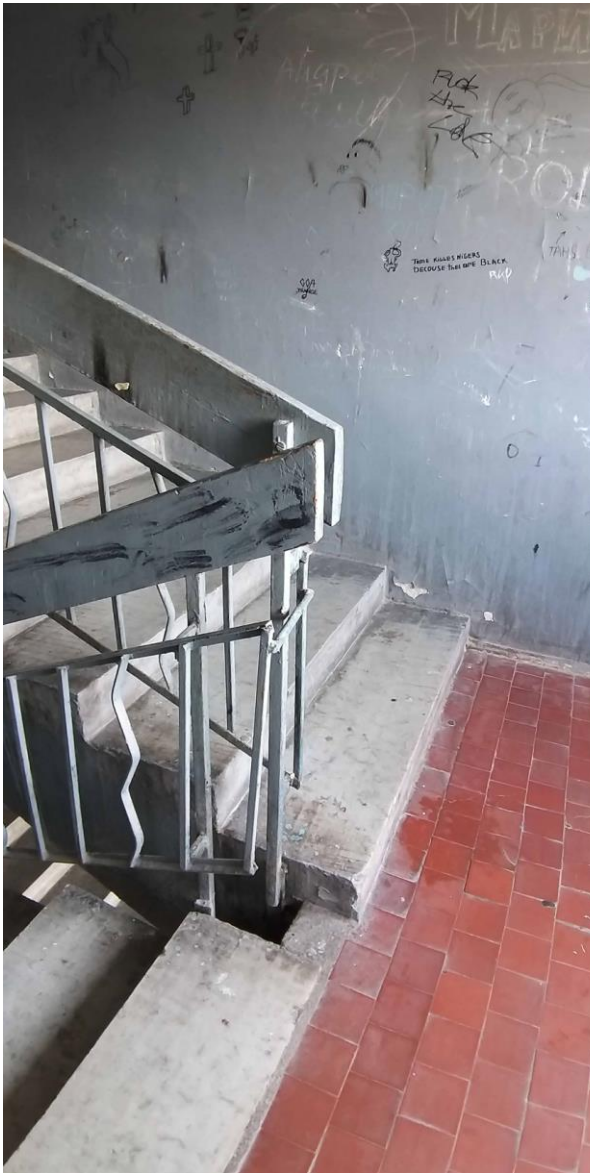
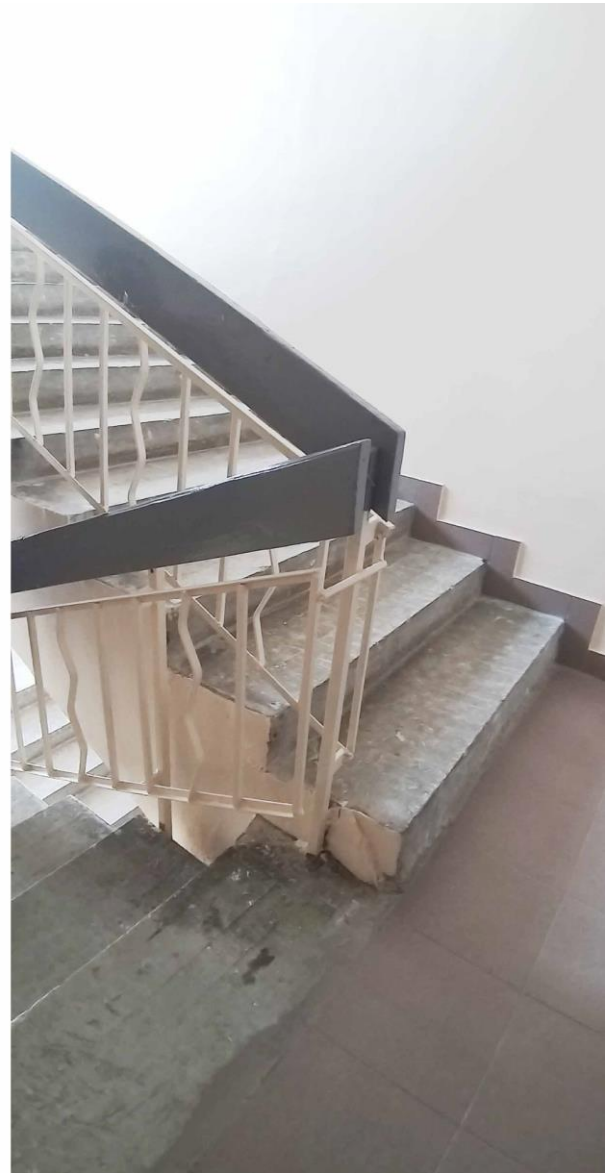
Sisetrepid on monteeritud raudbetoonist, terrazzo-kattega. Trepid on algsed, üks trepikoda on remonditud (Narva Kutseõppekeskuse ehitusõpilaste praktikatööde käigus): on uuendatud siseviimistlusmaterjale, trepiastmete pinda puhastati. Mõlemas trepikojas on säilinud algsed trepipiirdeid, remonditud trepikojas värskendati ka piirdeid (vt ill 42).

Illustratsioon 42. Algne remontimata ja remonditud trepikojad.

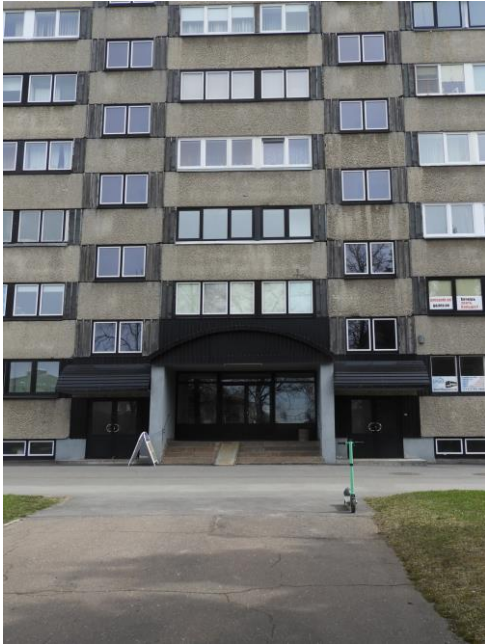
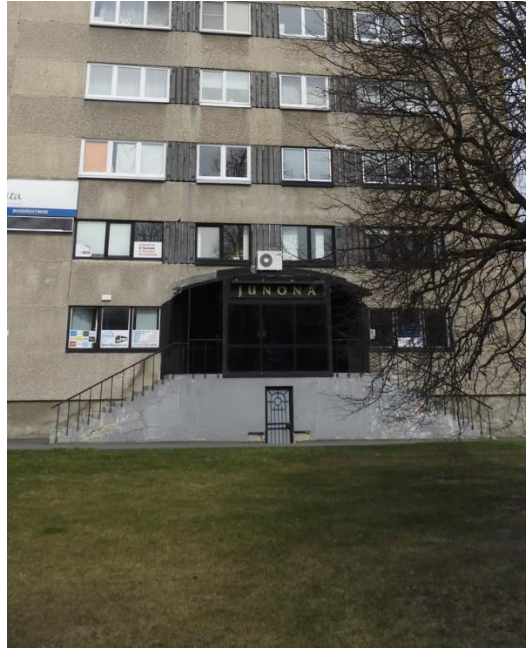
Hoonel on hilisemad juurdeehitused peasissepääsu metallist varikatuste ja kagufassaadil poe trepistiku ja sissepääsu näol (ill 47).

Illustratsioon 47. Peasissepääsu ja kagufassaadi hilisemad juurdeehitused.
