**Juhani talu suitsusauna olukorrast ning ettepanekud selle korrastamiseks ja
restaureerimiseks**

Juhani talu Järveküla Viljandi vald Viljandimaa

Arhitektuuri konserveerimise ja restaureerimise täiendkoolituse lõputöö

EESTI KUNSTIAKADEEMIA
Kunstikultuuri teaduskond
Muinsuskaitse ja konserveerimise osakond

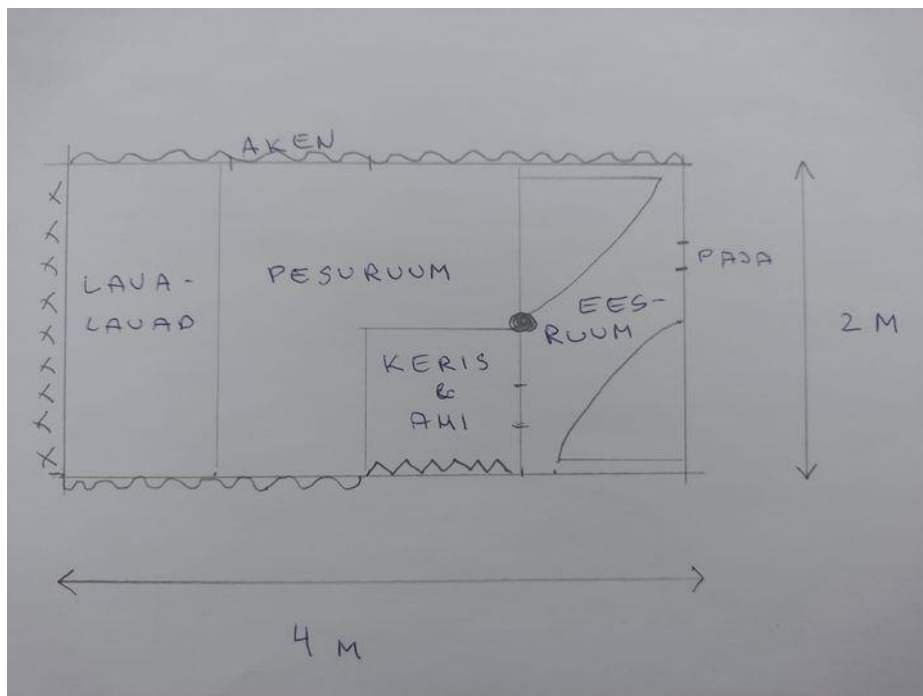
Foto 15. Juhani talu suitsusauna peamised teadaolevad kahjustused. Lained tähistavad kahjustatud palkide asupaika. Ristid seina, kus kahjustatud nii palgid kui ülemine laudis. Siksakline joon varisenud müüri. Must ring aga osaliselt kuumakahjustustega tugiposti. Allikas: autori joonis.

Kuigi saun on osaliselt avariilises olukorras, on selle üldine olukord rahuldav. Hoone põhikonstruktsioonid püsivad. Enamus detaile on kas heas või rahuldavas olukorras. Sauna vajumine on arvatavasti tekkinud puude juurestiku, paigast nihkunud või puudevate nurgakivide ning kahjustunud palkide koosmõjul. Sauna korrastamine ning restaureerimine on võimalik ja põhjendatud.

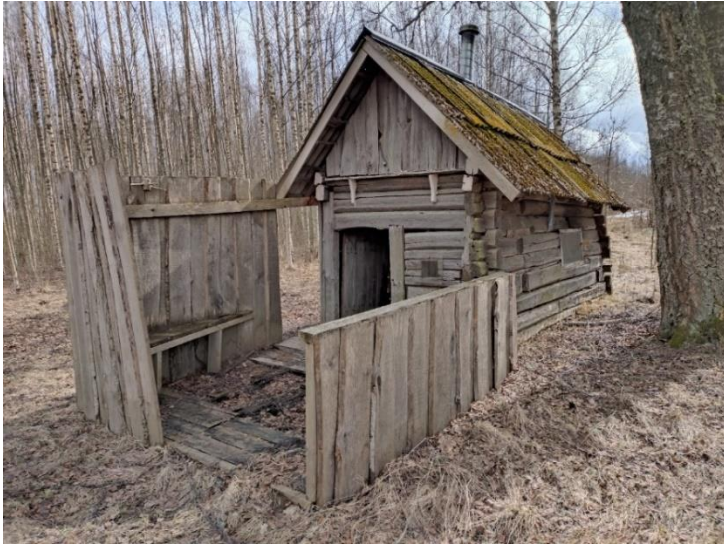
Ajaloolise suitsusauna hoone ruumijaotus on traditsiooniline, koosnedes eesruumist ja pesuruumist. Eesruumi välisseina ette on rajatud uuem, aga tänaseks täielikult amortiseerunud laudadest seinte ja põrandaga pesemisala mõõtudega 250x261 cm.

Foto 16. Juhani talu vana suitsusaun koos 2015. aastal ehitatud pesemisalaga. Allikas: autori erakogu.

1. Kuna suuremate tööde algus võib venida, tuleb senikauaks katta sauna idaseina varingu tulemisena tekkinud suurem auk, vältimaks niiskuskahjustusi.
2. Lammutada täielikult amortiseerunud ja ohtlik sauna ees asuv puidust pesemisala.

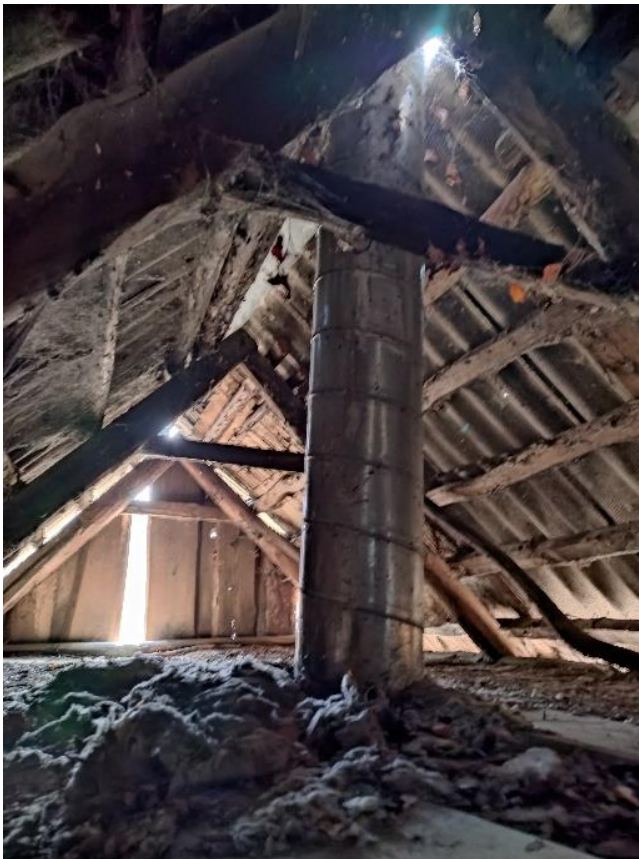
Saunal on plekist korsten ja korstnajak, mis algab laest kerise kohal. Et suurendada kütmisel ülekuumeneva korstna tuleohutust, on korstnajala ja laelaudade vahele pandud keraamikatükke.

Foto 17. Sauna katusealune koos korstnajalaga. Allikas: autori erakogu.

9. Võtta maha sauna kortsen ja korstnjalg. Keris võtta lahti ning taastada algne tellistest kerisevõlv. Seejärel taastada keris koos varinsunud kerisemüüri ja laduda vajadusel uuesti ahi.

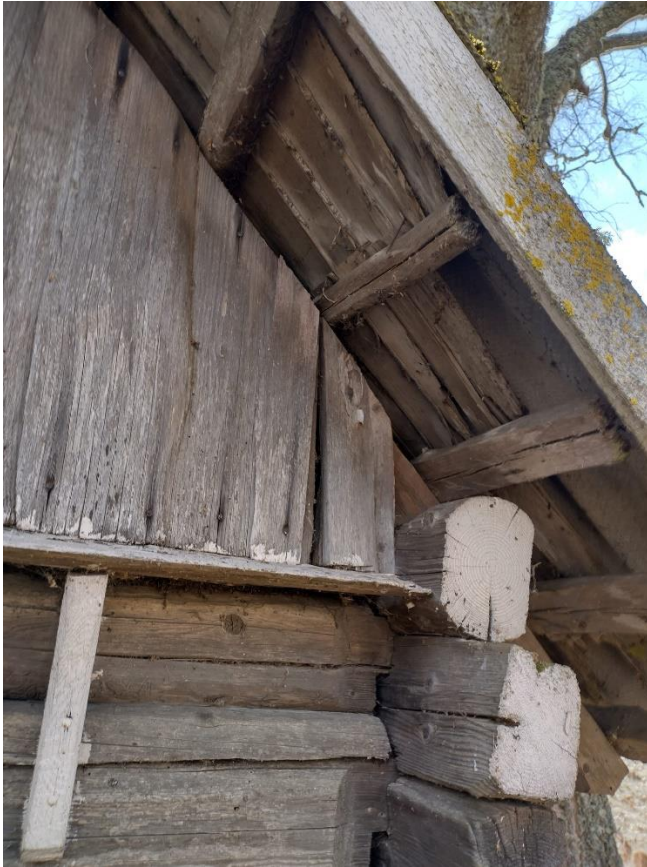
Saun on viilkatusega. Katus on kaetud heas olukorras eterniitplaatidega, kuid selle all on osaliselt säilinud vana laastukatus. Katuse konstruktsioon on heas olukorras. Katusehari on kaetud plekiga, otsalauad on aga puidust. Katuseviilu-alune osa fassaadist on kaetud laudisega, mis on lõunaküljel osaliselt kahjustunud. Sauna laepealne on kaetud liivakorruga.

Foto 18. Uuema katusekatte all on osaliselt säilinud algne laastukatus. Allikas: autori erakogu.

10. Taastada algne laastukatus, kasutades võimalusel säilinud laaste.
11. Taasavada lõunaseinas olev vana suitsuava.
12. Sauna lääneküljele jätta olemasolevas suuruses mitteavatav aken, et tagada pesuruumis piisav valgus elektriühenduse puudumisel. Aknale panna uus tõrvaõliga kaetud puitraam.

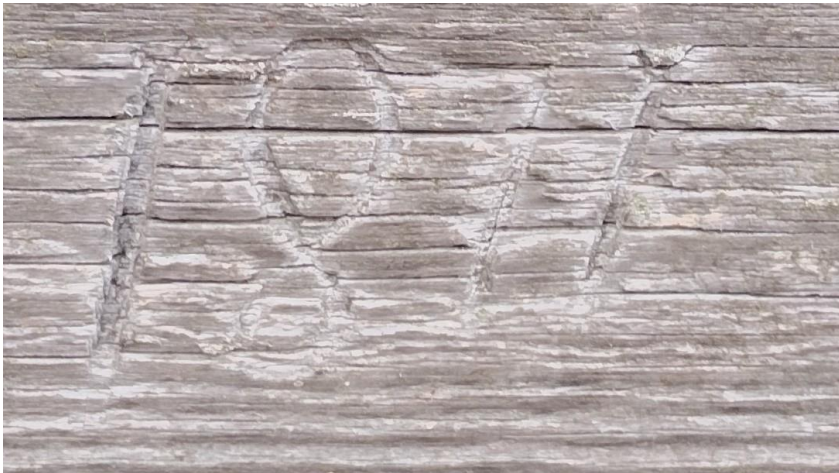
Vanasse suitsusauna pääseb läbi selle põhjakülje idapoolses servas asuva laudadest ukse. Viimase kõrgus on 115 cm ja laius 78 cm. Ust saab sulgeda väljast kahe haagiga. Ukse kohal asuvasse palki on sisse lõigatud aastanumber 1871, mis on kogu sauna üks väärtuslikumaid detaile. Palkide dendro(krono)loogilist uuringut käesoleva uurimistöo käigus ei tehtud.

Foto 20. Sauna välisukse kohale puitu kraabitud aastanumber. Allikas: autori erakogu.

13. Igal juhul säilitada oma algsel kohal palk, milles aastanumber 1871.

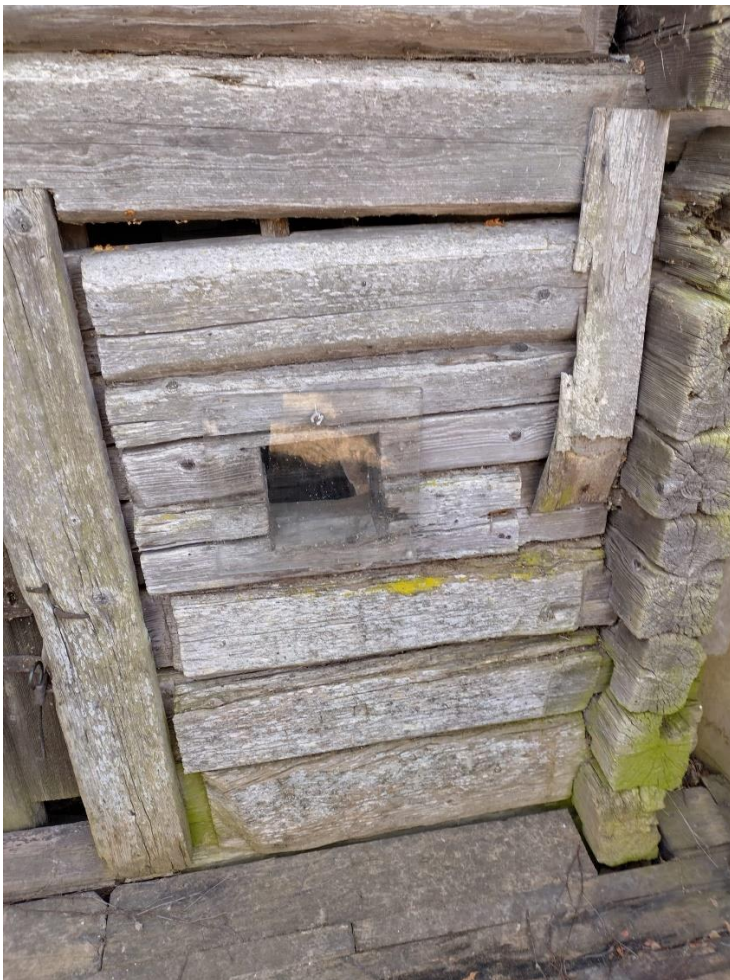
värvitud puitraamiga aken. Sauna põhjaküljel asub aga väiksem nelinurkne eesruumi valgustav ava, mis on täna pleksiklaasiga kaetud.

Foto 21. Pleksiklaasiga kaetud nn paja sauna põhjaküljel. Allikas: autori erakogu.

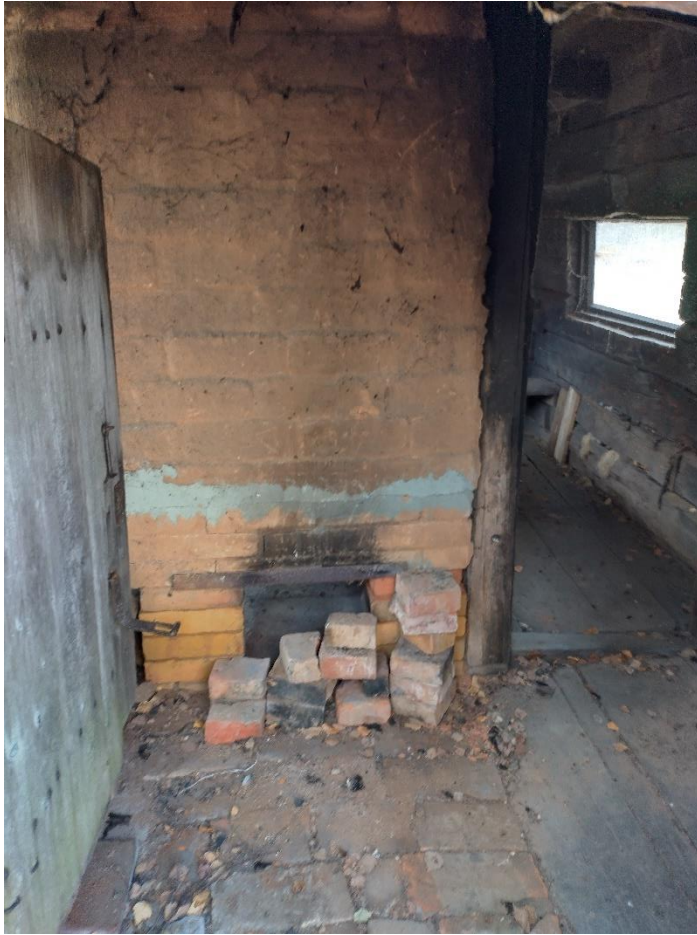
Eesruumi eraldab pesuruumist soojamüür ja sein. Seinä lääneosas asub pesuruumi viiv laudadest uks, mille kerisepoolne tugipost on saanud osaliselt pindmisi kuumakahjustusi, mis pole aga visuaalsel vaatlusel kahjustanud selle kandevõimet.

Foto 22. Sauna eesruum koos tellisahju ja osalise tellispõrandaga. Paremäl kuumakahjustusega tugipost.
Allikas: autori erakogu.

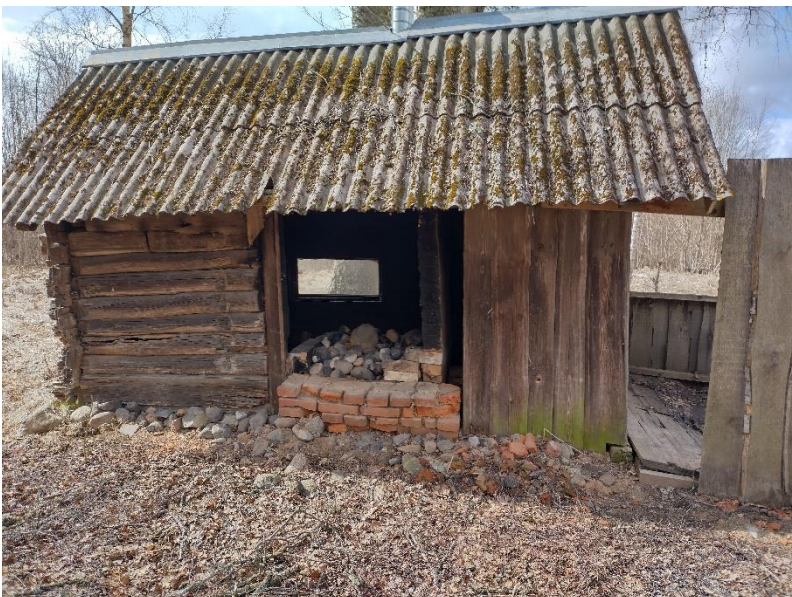
Kerise mõõtmed on 93x98 cm, kõrgus põrandast 56 cm. Eesruumi ja kerise vaheline tellistest tellisahi koos soojamüüriga on säilinud, kui selle täpne olukord vajab eraldi hindamist. Kerise idapoolne kõrge soemüür, mis oli ühtlasi ka sauna välismüüriks, on hoone vajumise tõttu valdavas osas sisse varisenud, kuid selle tellised on alles hoitud. Samuti on alles kerisekivideks kasutatud munakivid. Algne tellistest keriseõlv on asendatud rattarummiga.

Foto 23. Sauna sisse-varisenud soojamüür. Allikas: autori erakogu.

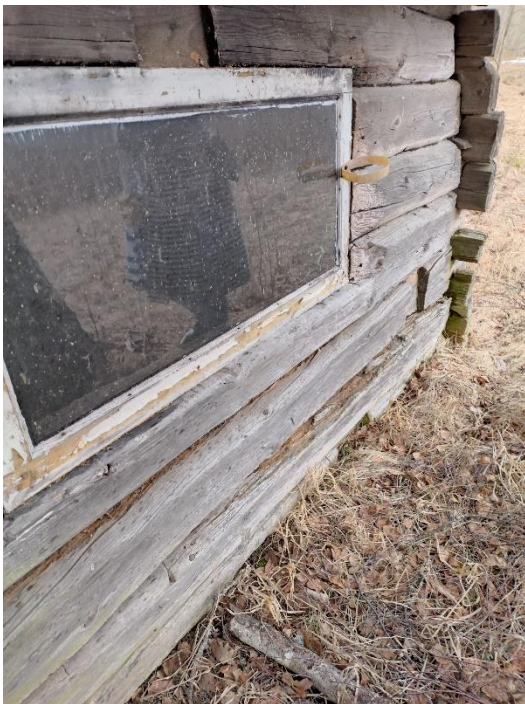
Saunal on kaks akent. Pesuruumi lääneseinas asunud algset väiksemat akent on oluliselt suurendatud, tehes palkidesse sisselõiked. Nii on seal klaasitud ristküliku-kujuline valgeks

Foto 25. Sauna lääneseinas asuv varasemast suurem aken. Allosas näha palgi kahjustus. Allikas: autori erakogu.

Aknaklaas jaotada kahe vertikaalse liistuga kolmeks võrdseks osaks, tagamaks paremat proportsiooni.

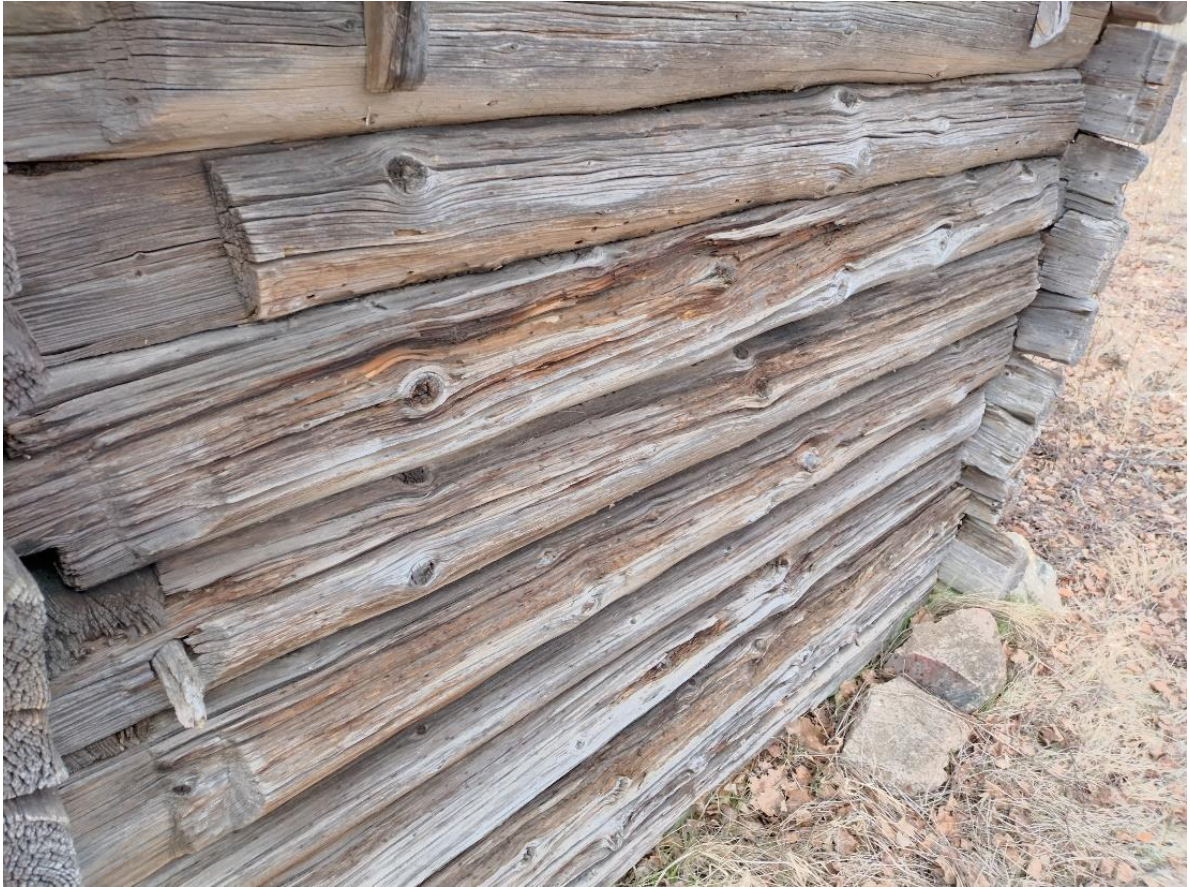
Kuna saunal vundamenti pole, toetub hoone otse maapinnale. Võimalik, et alguses on hoone nurkades toetunud suurematele kividele. Kagunurgas on täna mõned suuremad kivid, kuid need enam otseselt sauna ei toeta. Peamiselt idaseinas on pandud vastu palkseina ka väiksemaid kive.

Visuaalse vaatluse tulemusena võib öelda, et enamus palke on heas olukorras. Ida- ja lääneseinas on kolme alumise palgirea puhul on visuaalselt tuvastatav ulatuslik mädanik. Lõunaseinas aga koguni seistme alumise palgirea puhul.

Foto 28. Kahjustunud palgid sauna lõunaseinas. Paremäl näha kivid, millele saun arvatavasti algselt toetunud Allikas: autori erakogu.

7. Asendada kahjustatud ulatuses palgid ja katuse-viilu all olev laudis. Katta uus puitmaterjal väljapoolt tõrvaõliga. Palgivahedesse panna sammalt.
8. Et vältida uusi niiskuskahjustusi, peab saun toetuma mitte maapinnale vaid nurkades ja külgedel asuvatele suurematele kividele. See tagab ka põrandaaluse tuulutuse.
