MILJÖÖVÄÄRTUSLIK KORTERELAMU VALGEVASE 5

Hoone seisukord, väärtused ja säilitamise ettepanekud

**Miljööväärtuslik korterelamu Valgevase 5.
Hoone seisukord, väärtused ja säilitamise ettepanekud.**

Valgevase 5, Tallinn, Harjumaa

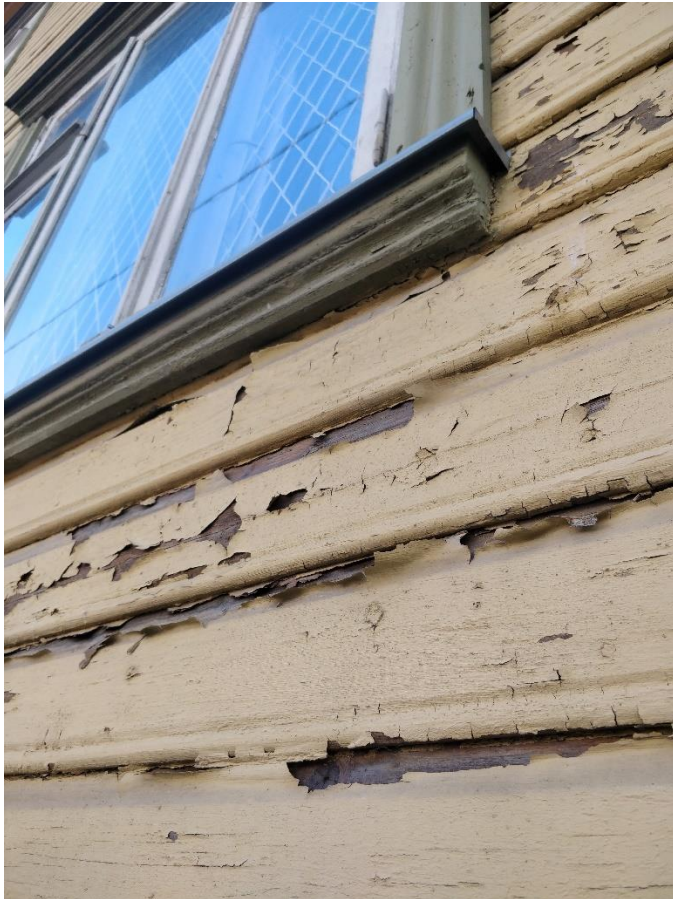
Pilt 20. Tänavapoolse fassaadi laudise irdunud kohad. Pilt 21. Katuseräästa seisukord on hea.

1. Juhul kui säilitatakse olemasolev laudis, tuleb puitpindadelt eemaldada lahtine värv ja tolm, puhastada, kruntida ning värvida.
2. Vajadusel vahetada või parandada (plommid) pehkinud voodri- ja karniisilauad. Vahetamise korral peab uus laudis järgima profiillaua kuju ja laiust.

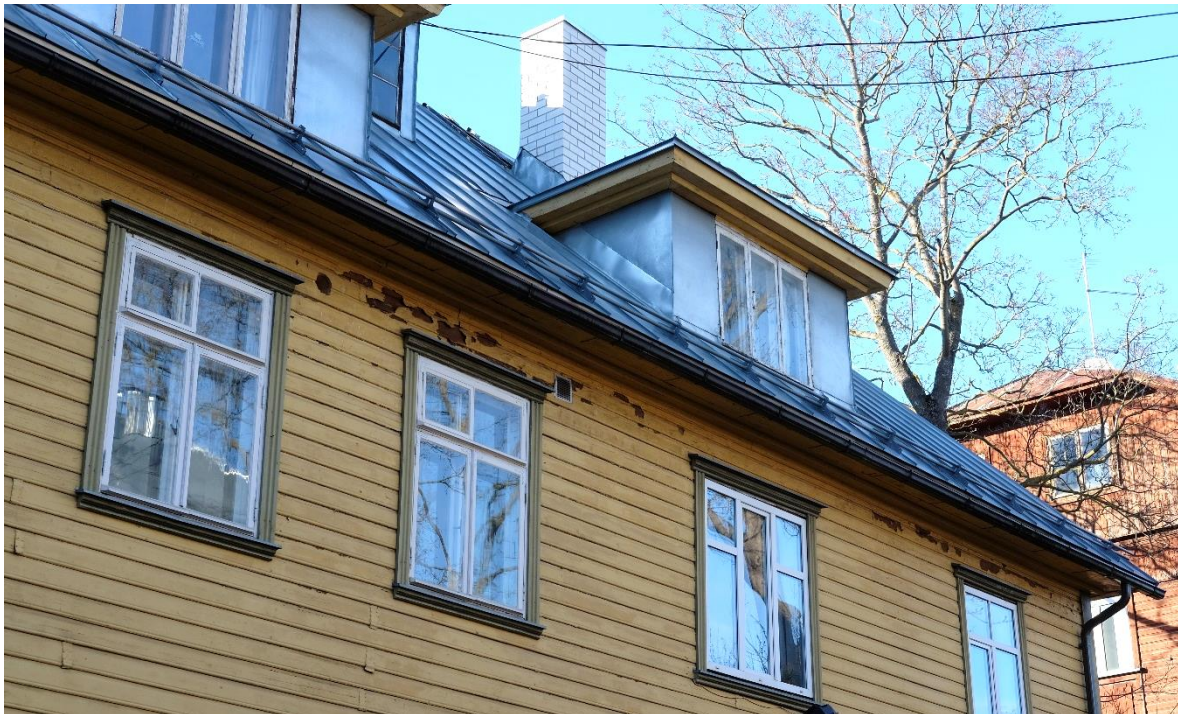
Pilt 23. Sisehoovi poolsel fassaadil esineb samuti laudise värvi pudenemist.

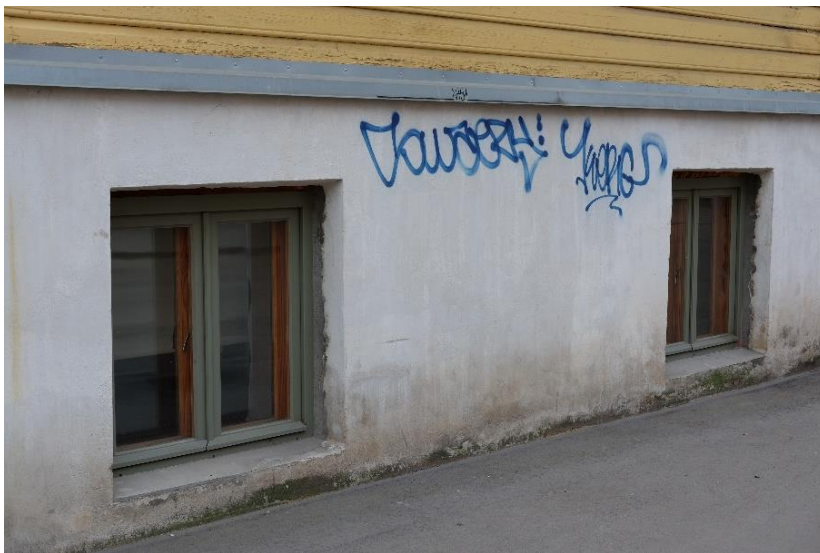
Pilt 27. Tänavapoolse soklikorruse graffiti.

6. Tuleb eemaldada tänavapoolsel soklil graffiti, teha sokli krohviparandused ning ülevärvida kõigist neljast küljest.
7. Kinnimüüritud avatäited soklikorrusel tuleks viimistleda sarnaselt soklikorrusele.

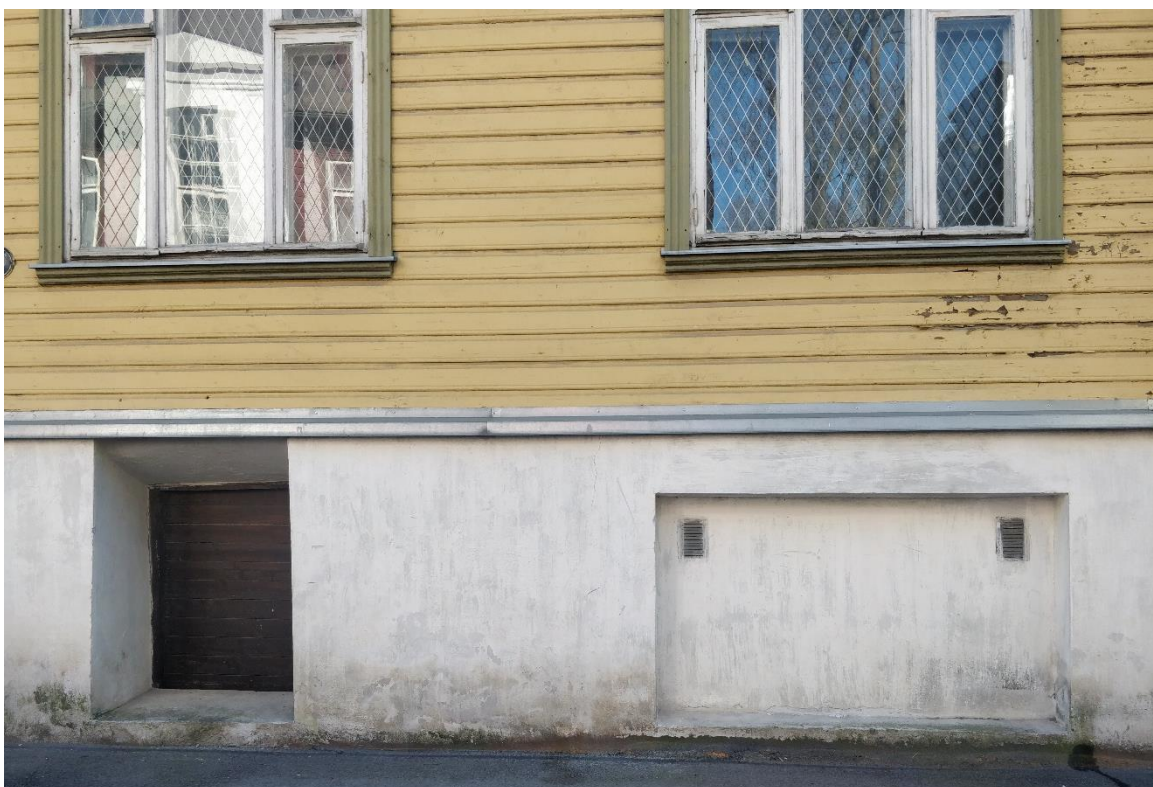
Pilt 30. Kinnimüüritud äriruumi sissepääs ja aken.

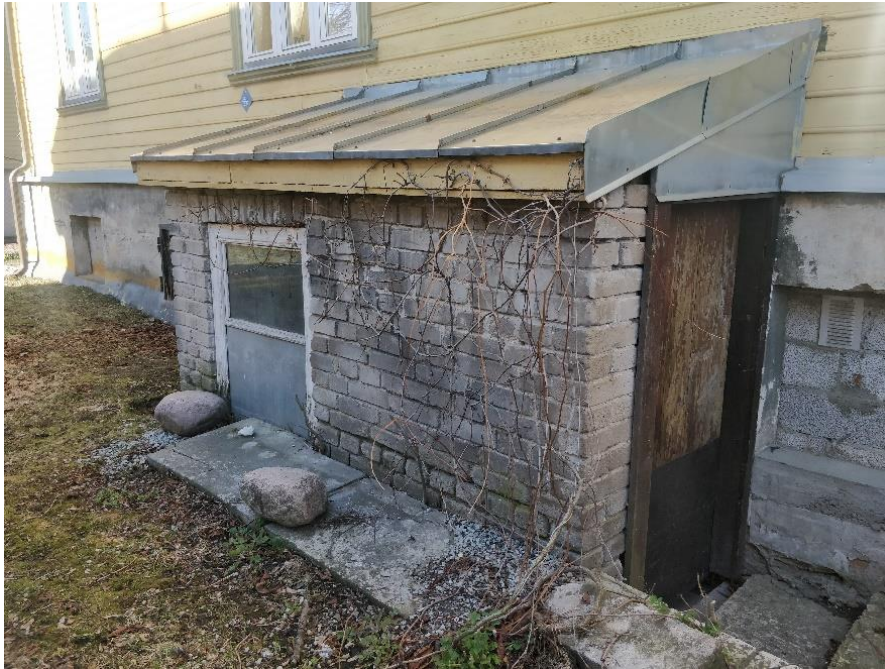
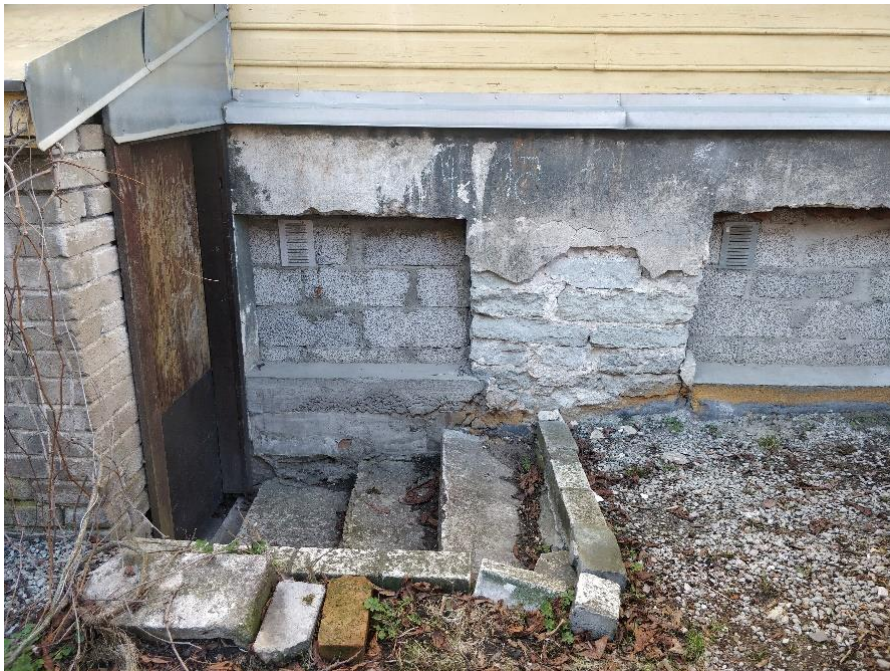
Pilt 31. Pilt 32. Sissepääs keldrikorrusele hoovi poolt.

10. Keldri hoovipoolse lisissepeäs krohvida koos soklikorrusega ja parandada trepipiirded.
11. Juhtida eemale hoovipoolse sademevee.

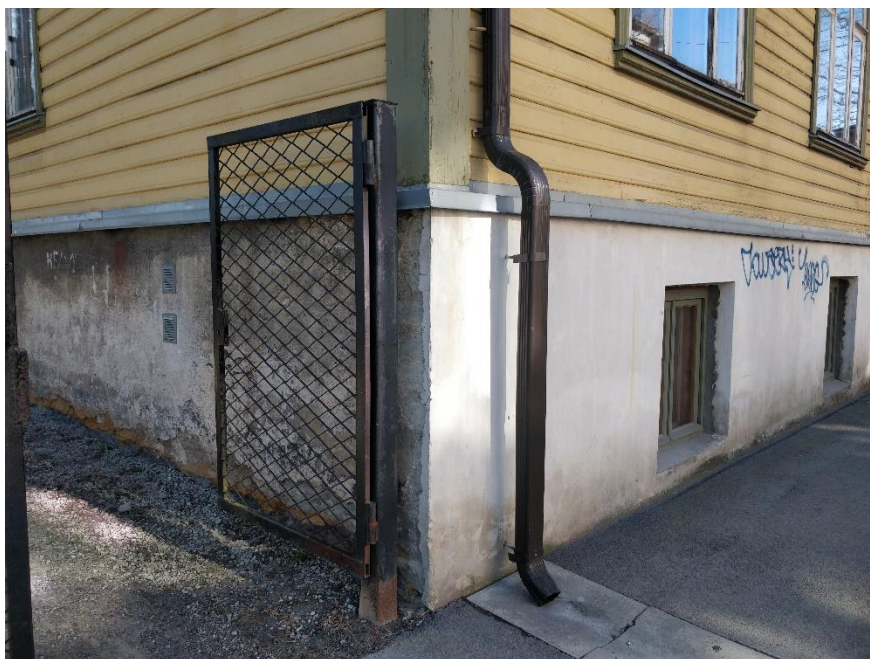
Pilt 33. Tänavapool on sadevesi juhitud kanalisatsiooni.

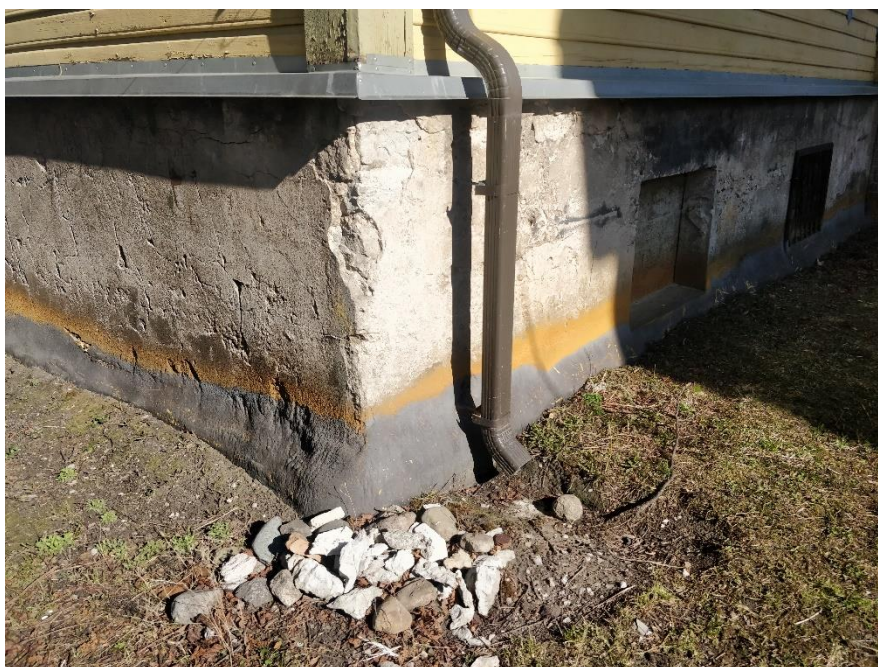
Pilt 34. Hoovi poolt pole vesi eemale juhitud.

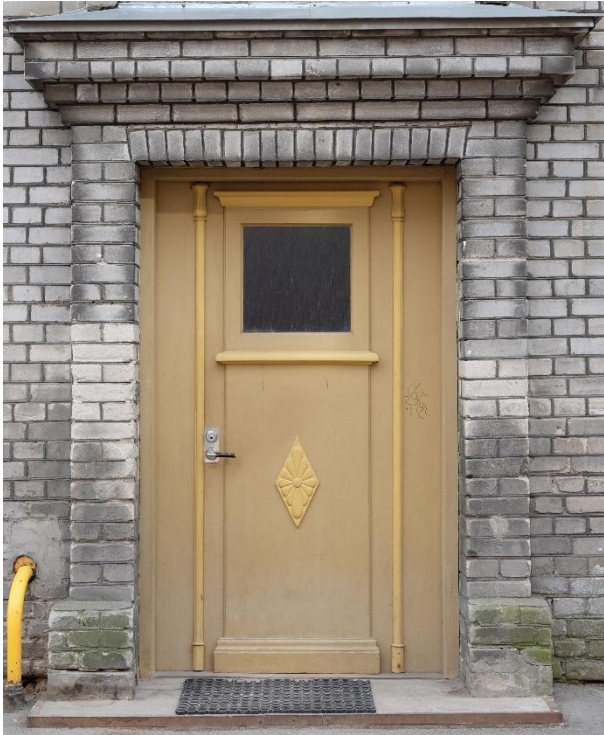
Välisuks on säilinud algupärasel kujul, välja arvatud käepide. Portaali silikaattelliste dekoratiivkrohv on pudenenud.

Pilt 35. Tänaväärne välisuks. Pilt 36. Dekoratiivkrohvi seisukord.

4. Kontrollida akna veepikkide seisukorda, vajadusel paigaldada uued aknaplekid.
5. Välisuks tuleb konserveerida, eemaldades markerijooned ja värvides üle algupärastes toonides.

7. Taastada tuleks pudenenud dekoratiivkrohv välisukse ümbruses.
8. Kelder tuleks korrastada prügist, seinad ülekrohvida ning uuendada keldriboksid.
9. Korstnad lasta üle vaadata, eemaldada pööningul oleva lõõri lahtine pigimaterjal, vajadusel vana osa uuesti laduda.

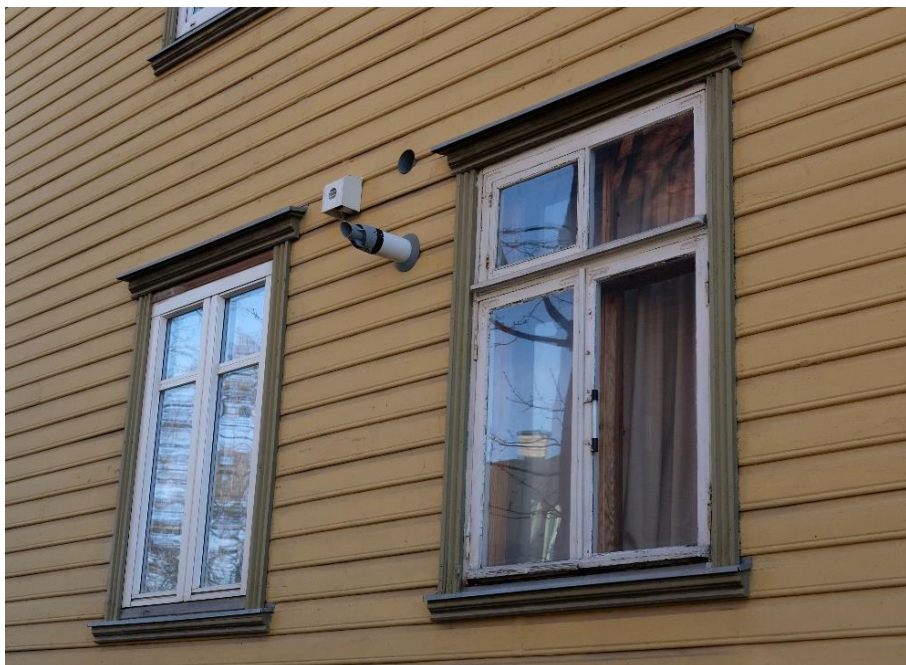
Aknad on kortermajal osaliselt vahetatud uute puitakende vastu, kuid osaliselt on säilinud ka originaalaknaid. Vanad aknad on kahekordsed, vahetatud aknad aga ühekordsed. Vaatamata asjaolule, et vahetatud aknad on puidust, jätavad nad ühegi detailse elemendita (manusteta) ning üsna sileda profiiliga pisut rohmaka mulje.

Pilt 37. Uus puitaken (vasakul) ja vana säilinud aken (paremal).

3. Soovitav on alles jäänud vanad aknad restaureerida. Üldiselt erinevad aknad ei väärtusta vana maja ilmet mitme erineva akna kasutamine, mistõttu akende vahetamise korral tuleks kõigile akendele leida sama lahendus ning soovitavalt teha originaalsete akende järgi loomulähedased koopiad. Järgida tuleb akende piirdeliistude originaalprofiile ja aknajaotust.

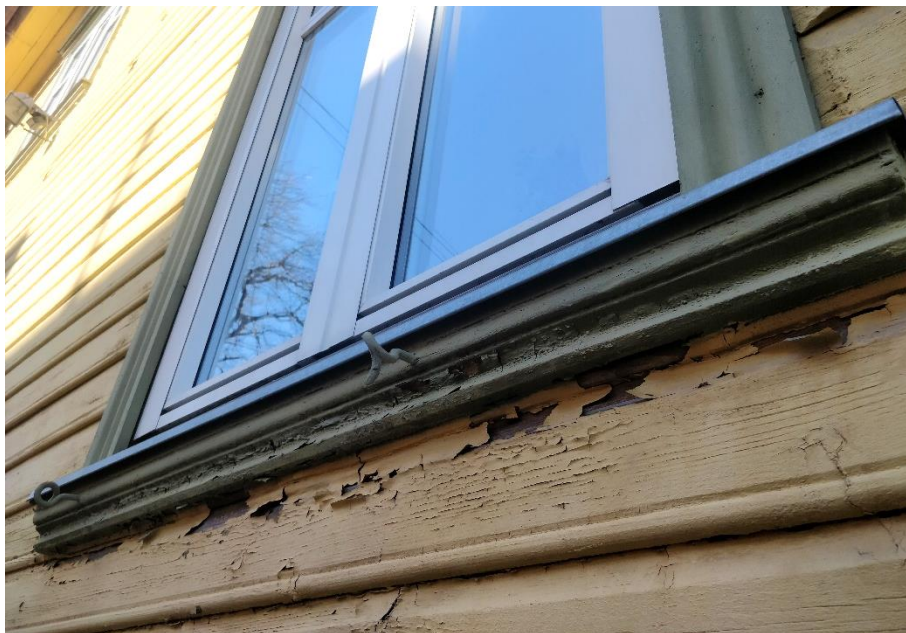
Pilt 38. Lähedalt vaade uue akna lamedale profiilile ja akna karniisi seisukorrale.

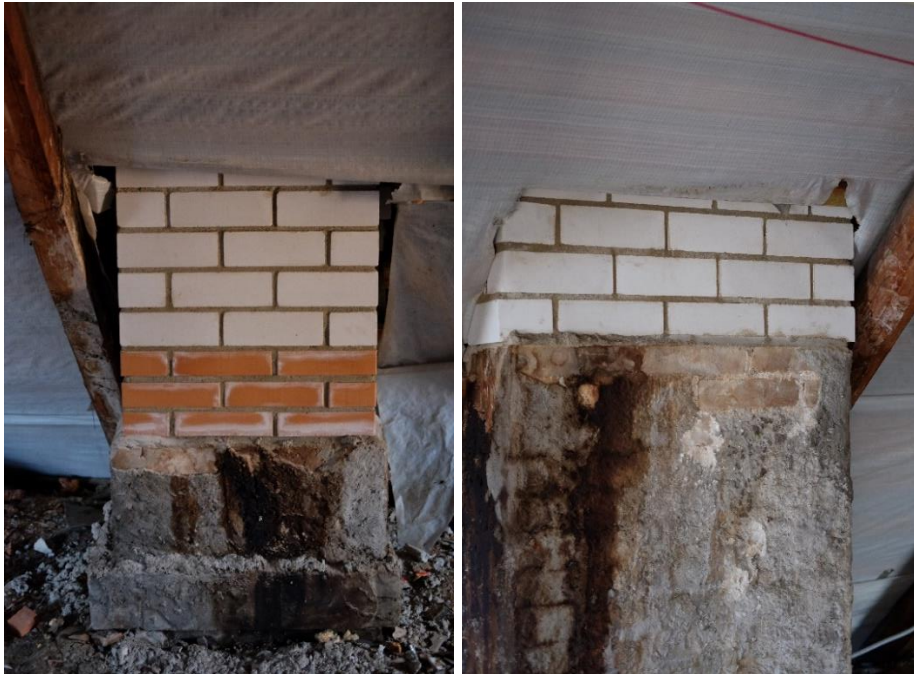
Pilt 39. Pilt 40. Korstna pööningul paiknev lõõri välissein, kus ühineb uus korstnapits vanaga.

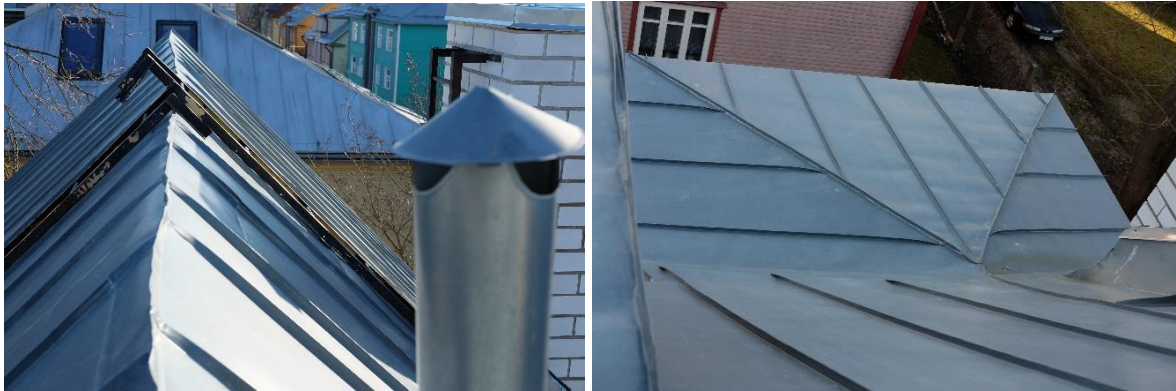
Pilt 42. Pilt 43. Katus on heas seisukorras. Aastal 2005 kaeti maja katus uue valtsplekist kattega.

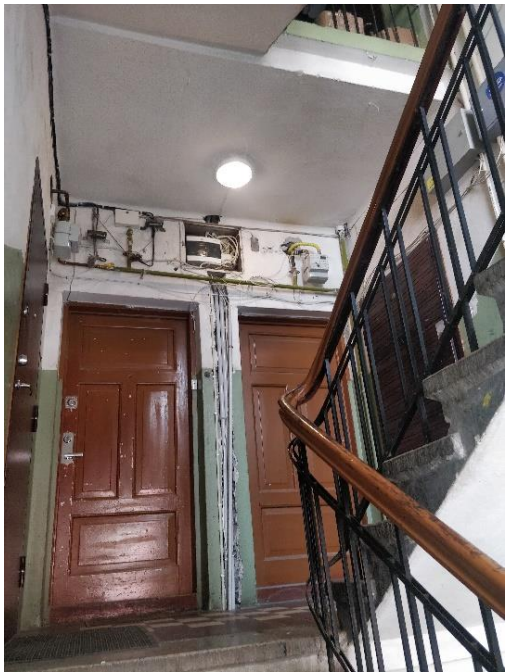
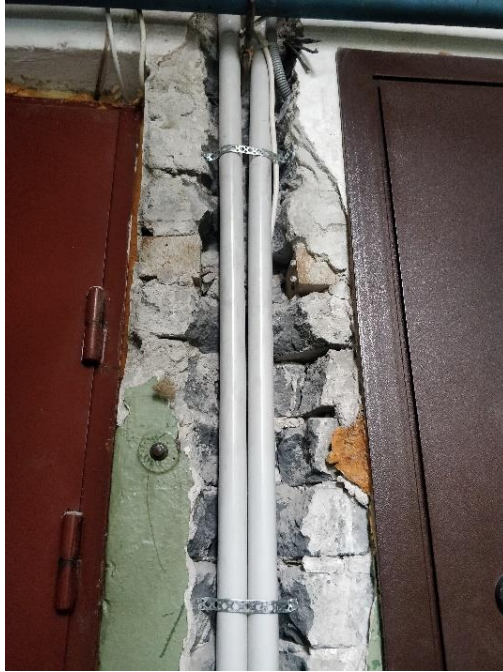
2005. aasta renoveerimistöõde käigus otsustas ühistu trepikoja puutumata jätta. Selle otsuse tulemusel näeb trepikoda tänavu väga kulunud välja, kuid see-eest on säilinud mitmeid ehitusaegseid elemente. Trepikoja seisukord on pigem halb: värv on seintelt pudenenud, seinad on täis erinevaid joonistusi ning kritseldusi ning eriliselt riivab silma torude vahetusest paokile jäetud augud seinas.

Pilt 47. Vaade esimesele korrusele. Pilt 48. Trepikoja seinad on parandamata jäetud torude vahetuse järel.

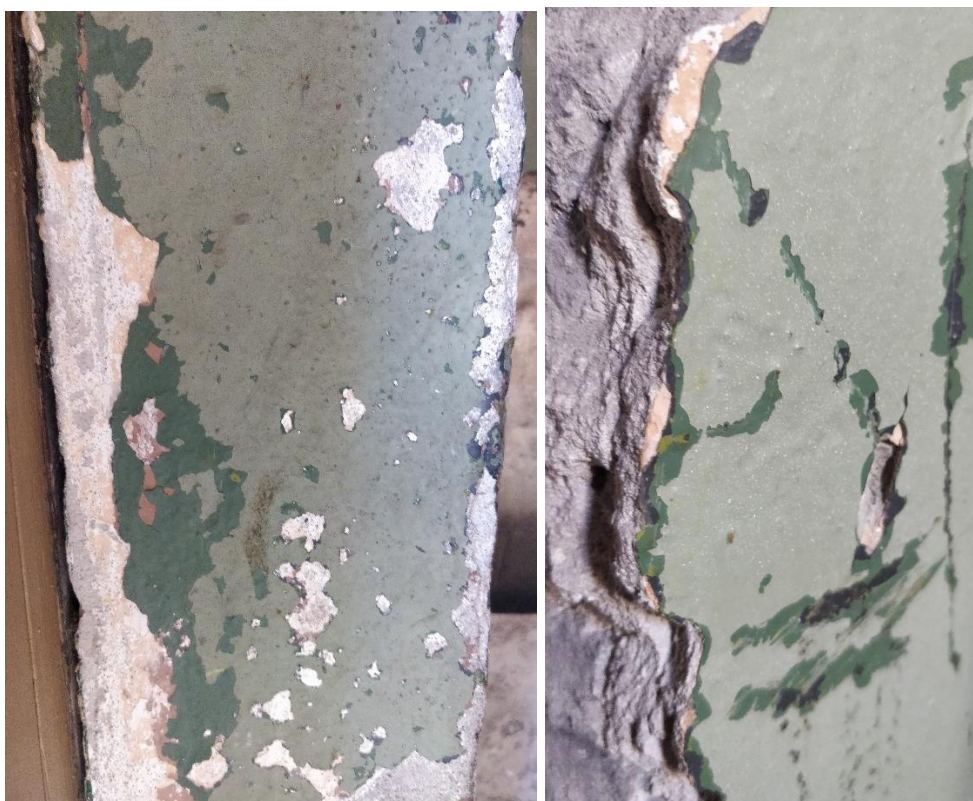
Pilt 62. Pilt 63. Pudenenud värvikihtide alt võib aimata vanu seinavärve: tumeroheline, must, “salatiroheline”, beešikas-roosa (lähimal vaatlusel võis märgata ka ookrit ja helekollast kihti).

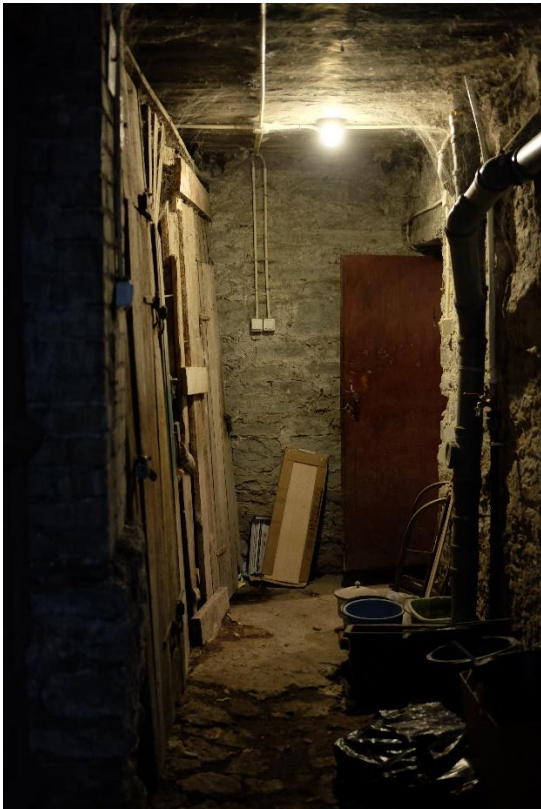
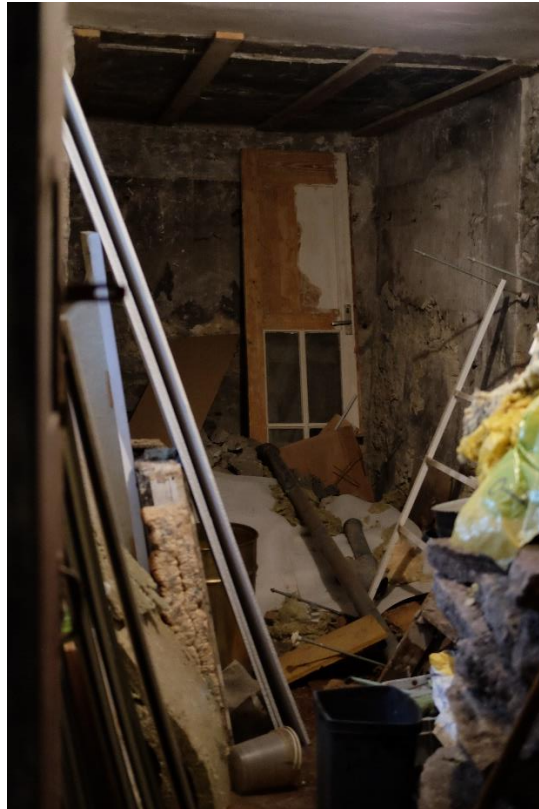
Kelder on unarusse jäetud ja hooldamata. Endine pesuruum on täis ehitusprahti, seintelt on suuri krohvitudükke maha pudenenud, keldriboksid on korrastamata ja kehvasti ehitatud. Vihmaste aastaegade paiku pääseb keldrisse vesi, mis tekitab niiskuskahjustusi, ebameeldivat lõhna ja võimalikult ka hallitust.

Pilt 66. Keldriboksid. Pilt 67. Endine pesuruum.

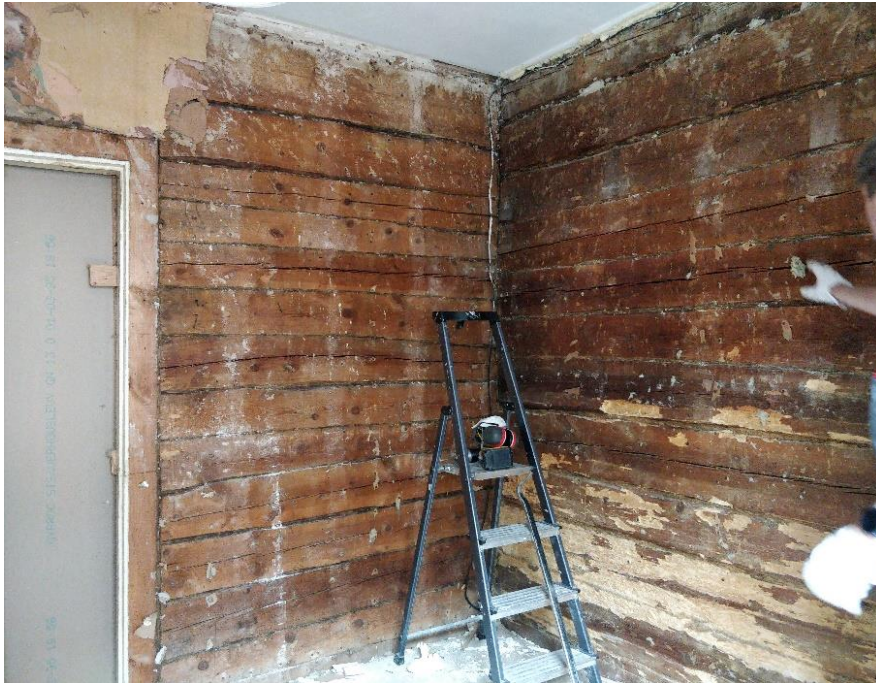
Pilt 77. Rõhtpalgi seisukord. Vasakul näha kinniehitatud ust. Paremalt puukoide hävitustööd.

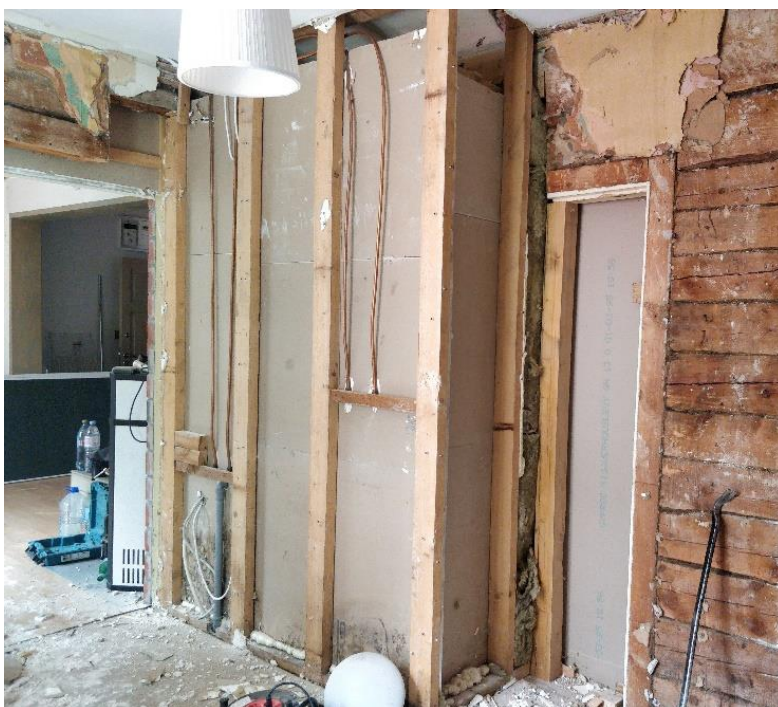
Pilt 78. Vannitoa seintekonstruktsioon.

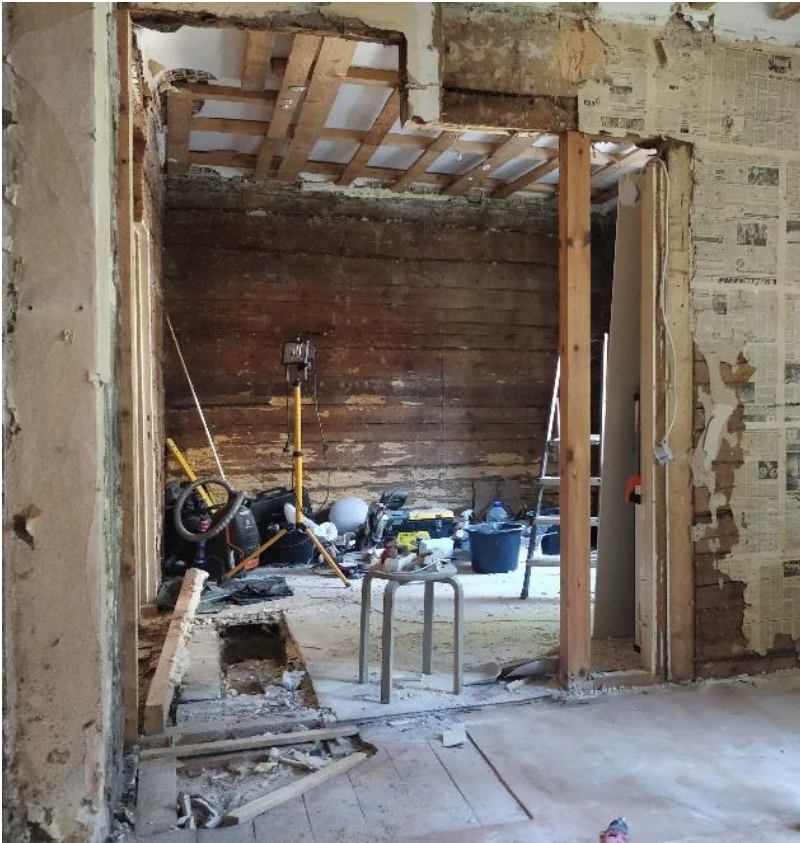
Pilt 79. Kandva seina ava suurendamine ilma seda toestamata.
