Turja talu ajalugu ja renoveerimine

Turja talu, Kõnnu küla, Kuusalu vald, Harjumaa

2021/2022 õppeaasta
Arhitektuuri konserveerimise ja restaureerimise täiendkoolituse lõputöö

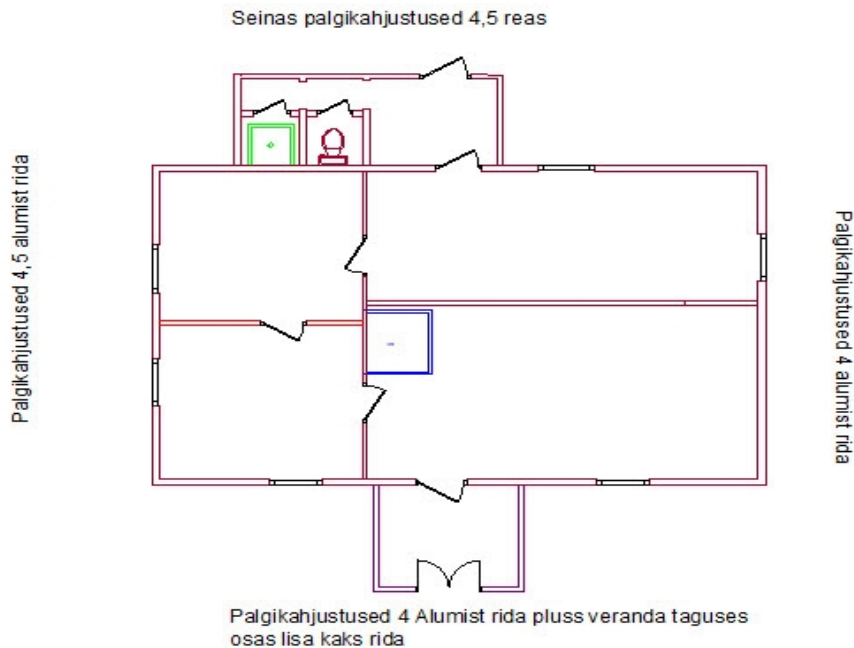
Illustratsioon 5. Palgikahjustuste asukohad, autori joonis

Maja on ehitatud 5 tollistest kahelt poolt tahatud palkidest. Talu omanike poolt on eemaldatud seinte sisekülgedelt kõik katvad kihid seega saab konstruktsiooni kohta päris hea ülevaate. Palkkehandi üldine seisukord hea, esineb mädaniku ja tooneseplaste kahjustusi (Ill 5). Aegade jooksul on kahjustuste likvideerimise käigus paigaldatud plomme, mille seisukord ja paigaldusviisid on aga nõrgestanud kehandis palkide seotust. Nõrgestatusest tingitult on hakanud seinad välja vajuma ja on tekkinud seintes vajumised ja kõverused. Tendripulkade ja postide seisukord on ka mädanikkahjustustega ning plommimise käigus on mitmed läbi lõigatud. Kandeseinte asukohad ja terviklikkus on renoveerimiste käigus muudetud ja selle tulemusel on laetalad alla vajunud. Hiljem lisatud karkasseinad küll jäid toetama laetalasid, ent neid ei ole eelnevalt sirgeks tõstetud. Kuigi talad on päris tugeva paindega, taladel kahjustused puuduvad.

Palkkehandi renoveerimisel tuleks silmas pidada selle terviklikkust ja koospüsimise põhimõtteid. Valdav enamus töödest tuleks teostada puit-puiduga liiteid kasutades ja kui vähegi võimalik siis vähendada metallist kinnituste kasutamist. Palgi valikul tuleks valida kuiv ja kvaliteetne palk, et vähendada hilisemaid vajumisi ja tugevaid liikumisi kandekonstruktsioonides. Kuna alumine ringpalkidest tuleb täielikult välja vahetada, ning üle 6 m pikkust palki on keerulisem soetada tänases metsatöötlemise olukorras, siis palkide otsjätkamisel tuleks kasutada hammas kaldlukkk kiiltappi (III 11).

Antud tapp hoiab nii palkidel ära pikisuunalised liikumised, ehk takistab konstruktsiooni vundamendil lahtivajumisi. Samas hoiab palgi koos ka juhul, kui vundamendis peaks liikumised toimuma. Sama liidet tuleks kasutada ka murispuu ja otsaseinte ülemiste palkide otsjätkamisel. Maja nurkades kasutada kalasabatappi, mis seob nurgad tervikuks. Vahepeal asendust vajavate palkide otsjätkamisel on soovitatav kasutada keeltappi, mis on oluliselt tuulekindlam ja võimalik lihtsate võtetega soojustada linavildiga. Kahjustunud tendrid asendada keelseotisega tendripostidega. Antud ühendus on tugevam ja tihedam kui tendripulgad, andes ka avatäidete paigaldamisel suurema pinna tihendamiseks. Tendripostide paigaldamisel peab alati jätma vajumise varud. Ajas ei tohi tekkida olukorda, kus tendrid jäävad ülemisi palke kandma ning seintesse tekivad palkide vahele vahed. Palgid tuleb omavahel kokku varada nii, et palgid oleks omavahel koos ja suruks vahele paigaldatud soojustuse tuulekindlalt kinni. Palkide asendamisel tuleb palgid ka omavahel ühendada. Traditsiooniline viis selliseks ühenduseks on salapulgad. Kui aga salapulkasid pole võimalik paigaldada, tuleks kasutada siiski metallist kinnitusi. Sel juhul kruvide valikul ja paigaldusel tuleks silmas pidada, et palgid peavad saama ajas rohkem kokku vajuda ning kruvid ei tohi seda takistada ega selle käigus puruneda. Palgivarade tihendamisel kasutada ainult looduslikke vahendeid, nt linavilt, takk, põhk, turbasammal jne. Juba kuivanud palkide puhul kasutada alati nõ kuivi tihendusmaterjale. Turbasammalt ja teisi märjalt paigaldatavaid tihendusmaterjale kasutada ainult toorest palki kasutades. Kuiva ja vana palgi kasutamisel tekitab liigne vesi varadesse pruunmädaniku kolded, kuna niiskus püsib seal kaua. Maja raskuse all suruvad palgid tihendusmaterjalid nii tugevalt kokku, et seina sees toimub kuivamine aeglaselt. Kui majas tagatakse hea kliima ja niiskusrežiim, ei pruugi midagi juhtuda. Kui aga seintesse tekib liiga palju niiskust, tekivad palkidesse suured ja tugevad mädanikukolded. Lisaks selline niiske puit meelitab toonseseplasi, sest seal on neile ideaalsed elutingimused. Informatsiooniks lisan foto ühest majapalgist(foto). Antud hoone võeti lahti ja teisaldati ning varade vahed tihendati märja turbasamblaga aastal 1956. Fotol (Ill 12) on näha kahjustused ja selliselt on kahjustunud kogu maja palk.

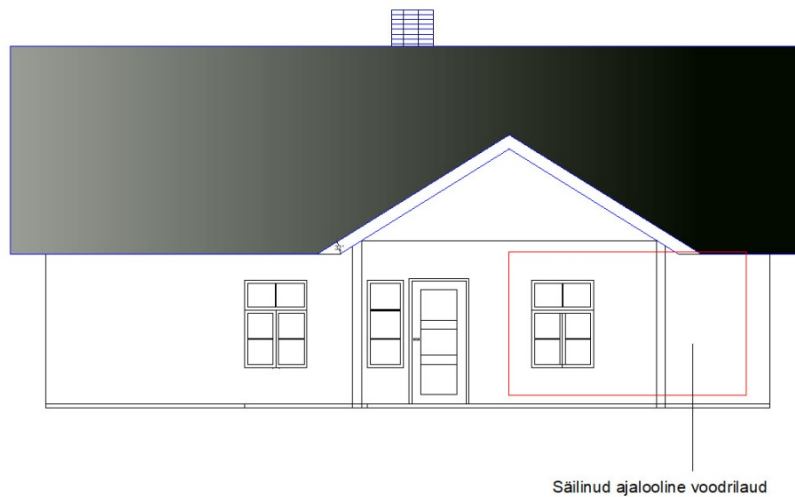
Illustratsioon 6. Ajaloolise voodrilaua säilimise asukoht, autori joonis

vahtetatud, aga profiililt lihtsamate vastu. Jaotis ja paigaldus on aga sarnane algsele. Algupärane ja rikkalikuma profiiliga voodrilaud on säilinud hiljem suurendatud hoovipoolse eeskoja juurdeehituse taga (Ill 6 ja Ill 7). Veelaud ja aluslaud on kahjustunud ning ajas on ka vertikaallaudise osad lõhnenud ja aluse küljest lahti (Ill 8). Vundamendi parandustega on veelauale antud vale suunaline kalle ja kogu sademete vesi koguneb vundamendi peale ja pääseb palgini. Kahjustades nii palki kui voodrilauda.

Kuna algset voodrilauda on säilinud väga vähe, ent omanikel on soov algupärane taastada, siis voodrilaud ja veelauad tuleks teha koopiatena olemasolevate näidiste järgi. Voodrilaua tegemisel tuleb hoolikalt jälgida puidusüü suunda, et vältida hilisemaid probleeme laudade lahti kõmmeldumisega. Veelauad ja vahevöölauad tuleb valmistada tihedate aastarõngastega puidust, et tagada nende vastupidamine ilmastikule. Voodrilaudade viimistlusel kasutada linaõlivärvi, mis tagab pika eluea ja ajastutruu pinna struktuuri. Värvitoone ei muudeta, vaid jäetakse majale ajalooline väljanägemine.

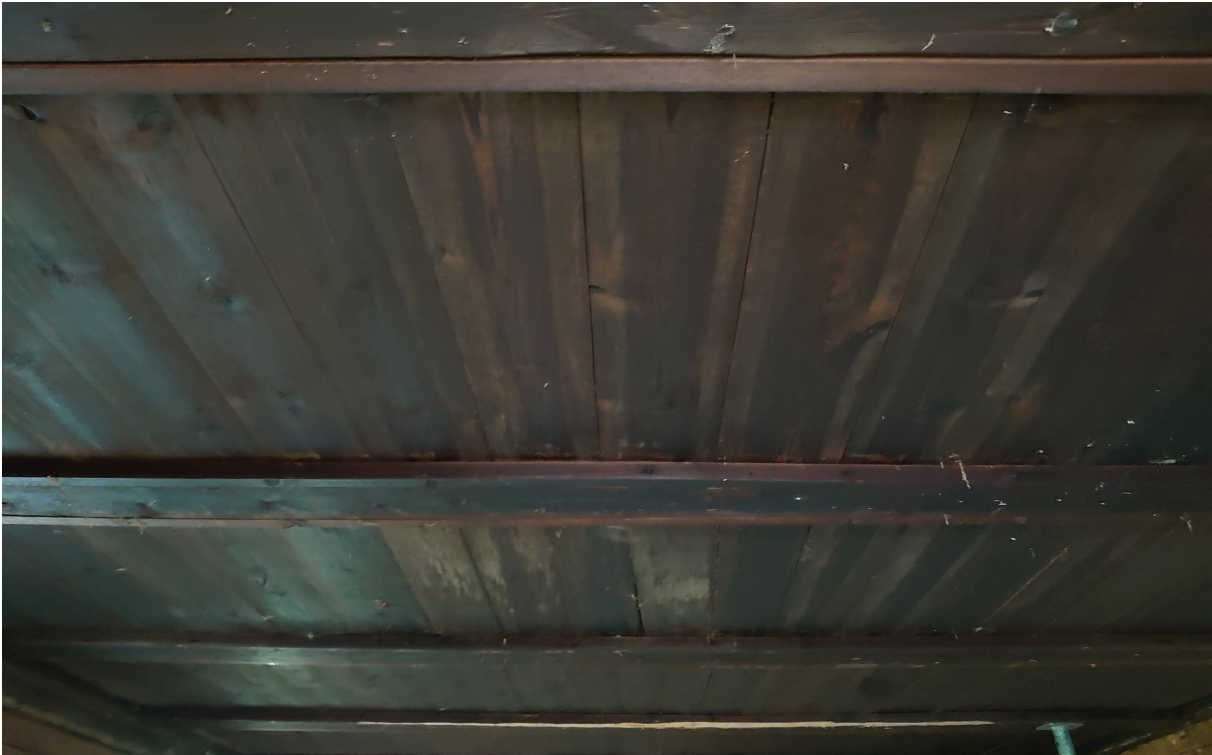
Illustratsioon 13. Foto laest, autori foto 2022

Lagede renoveerimisel on ainuke vajalik töö talade alla kandeseinte taastamine. Eelnevalt tuleb laetalad sirgeks tõsta ja siis nende alla seinad rajada. Lagede väljanägemist ja materjale pole vaja muuta, kuna on hästi säilinud (Ill 13). Ainult mõningates kohtades tuleks siluda hilisemate aluslagede paigaldamisel tekkinud vigastusi.

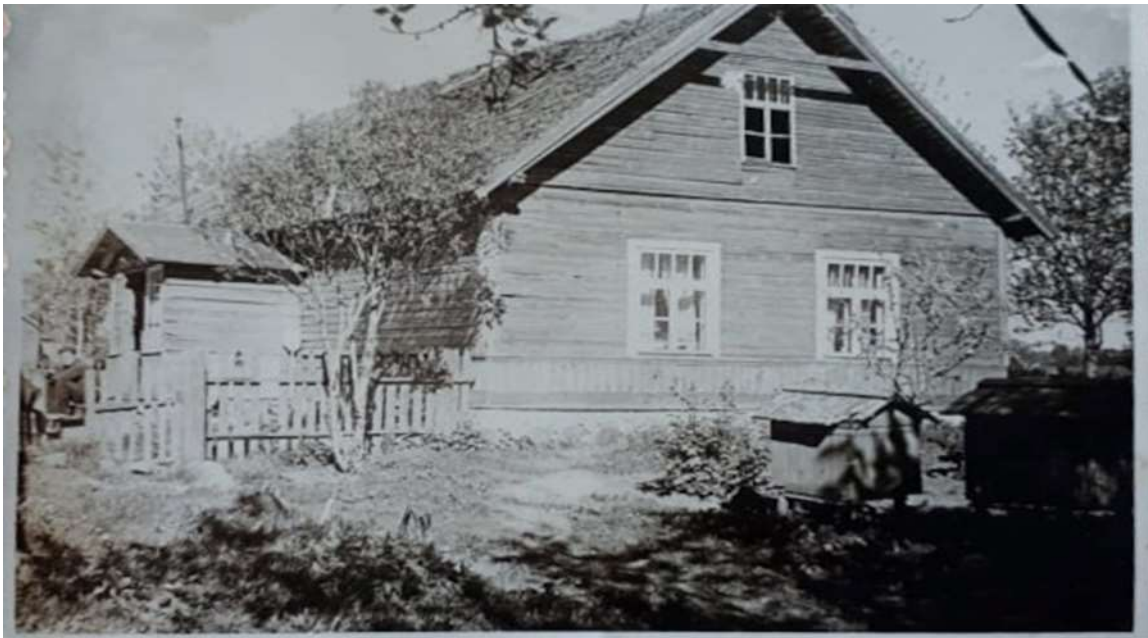
Illustratsioon 14. Ajalooline foto akende jaotisega, Erme Evardi erakogu

Kuna ajaloolisi aknaid rohkem säilinud pole, kui ainult pööningu otsaviiludes, siis tuleks uute akende valmistamisel lähtuda olemasolevast informatsioonist. Akende kuju, jaotise ja mõõdud saab pööninguakendelt ja ka vanadelt fotodelt (Ill 14), millel on hästi näha jaotis ja tegumood.
